รายงานผลการปฏิบัติตามมาตรการป้องกันและแก้ไขผลกระทบสิ่งแวดล้อม และมาตรการติดตามตรวจสอบคุณภาพสิ่งแวดล้อม
โครงการ สันธะ คันสน ตั้งอยู่ที่ รอยเคบินบน เขาวงกตปฎิ นิ เขตปทุมวัน กรุงเทพมหานคร

ตารางที่ 3 เปรียบเทียบมาตรการป้องกันและแก้ไขผลกระทบสิ่งแวดล้อมที่กำหนดไว้ในรายงานการวิเคราะห์ผลกระทบสิ่งแวดล้อม
โครงการ สันธะ คันสน ระยะเปิดดำเนินการ

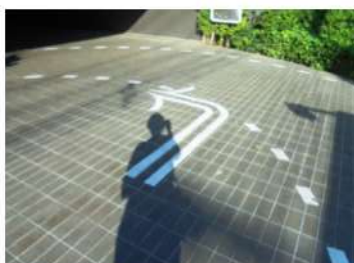
ภาพที่ 2-5 สัญลักษณ์ลูกศรแสดงทิศทางทางวิ่งรถบนถนนรอบอาคาร

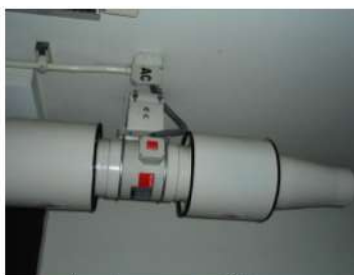
ภาพที่ 2-6 พัดลมระบายอากาศที่มีตัวกรองอากาศ

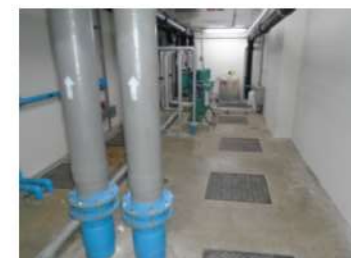
3.3 การบำบัดน้ำเสีย 1. จัดให้มีระบบบำบัดน้ำเสียชนิดเติมอากาศแบบตะกอนแขวน (Activated Sludge) จำนวน 1 ชุด ชุดแบบมีอัตราการกรองน้ำสิ่งได้ 60 ลูกบาศก์เมตร/ชั่วโมงโดยระบบบำบัดน้ำเสียจะมีประสิทธิภาพร้อยละ 92 คิดค่าความตกตะกอนเฉลี่ย (SOD) ของน้ำเสียที่ส่งระบบบำบัดน้ำเสียเท่ากับ 253.4 มิลลิกรัมลิตรและน้ำที่ SOD ที่ออกจากระบบไม่เกิน 20 มิลลิกรัมลิตร	มีระบบบำบัดน้ำเสียแบบเติมอากาศตะกอนแขวน ใช้จำนวน 1 ชุด สามารถบำบัดน้ำเสียภายในโครงการได้อย่างเพียงพอ	-	ภาพที่ 2-8

ภาพที่ 2-8 บริเวณถังบำบัดน้ำเสีย

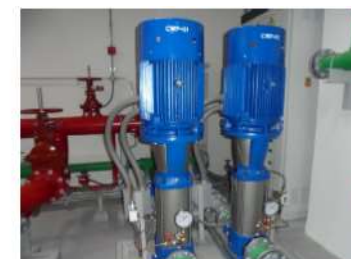
ภาพที่ 2-9 ห้องเครื่องสูบน้ำดับเพลิง และน้ำประปา

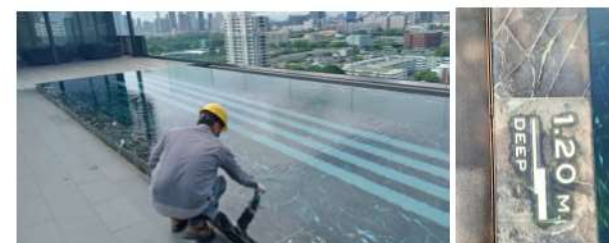
ภาพที่ 2-10 สะพานน้ำของโครงการ และป้ายบอกความลึกของสะพานน้ำ

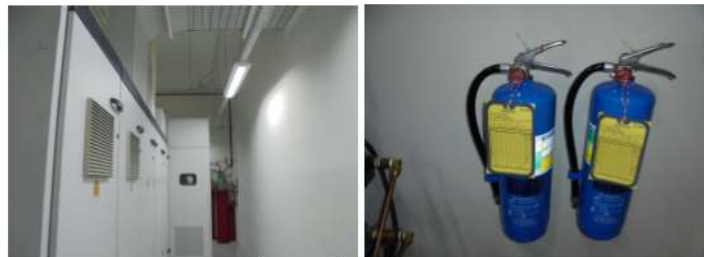
ภาพที่ 2-13 ห้องเครื่องไฟฟ้าและถังดับเพลิงเคมี

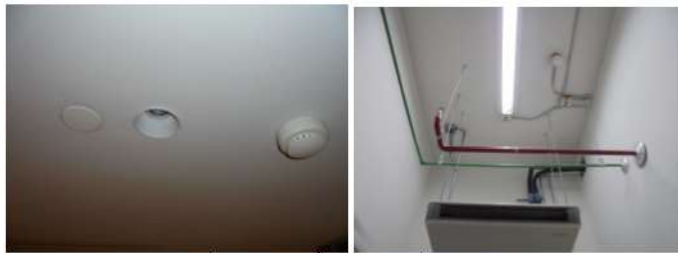
มีเครื่องตรวจจับควันไว้แล้ว	-	ภาพที่ 2-19

ภาพที่ 2-19 หัวกระจายน้ำอัตโนมัติและเครื่องตรวจจับควัน

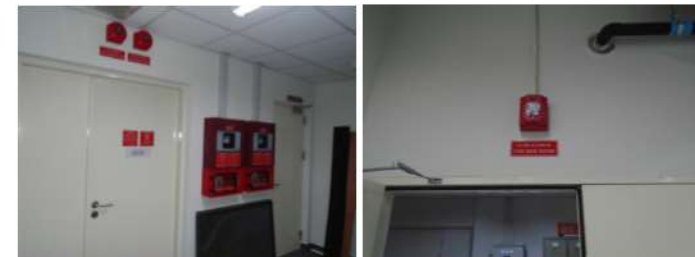
4) เครื่องแจ้งเหตุโดยอัตโนมัติ (Manual Station) เป็นตัวส่งสัญญาณเตือนภัย โดยจะติดตั้งเครื่องแจ้งเหตุโดยอัตโนมัติบริเวณใกล้เคียงกับบันได โถงลิฟท์ และทางเดิน	มีอุปกรณ์แจ้งเหตุโดยอัตโนมัติไว้แล้ว	-	ภาพที่ 2-23

5) การแจ้งสัญญาณเตือนภัยอัตโนมัติ (Alarm Bell) โครงการจะติดตั้งไว้บริเวณเครื่องแจ้งเหตุโดยอัตโนมัติ (Manual Station)	มีทั้งสัญญาณเตือนภัยไว้แล้ว	-	ภาพที่ 2-23

6) โทรศัพท์ฉุกเฉิน (Telephone Jack) โครงการจะติดตั้งไว้บริเวณเดียวกับเครื่องแจ้งเหตุโดยอัตโนมัติ (Manual Station)	มีโทรศัพท์ฉุกเฉินไว้แล้ว	-	ภาพที่ 2-23

ภาพที่ 2-23 ชุดอุปกรณ์แจ้งเหตุโดยใช้มือดึง กริ่งสัญญาณเตือนภัย และโทรศัพท์ฉุกเฉิน

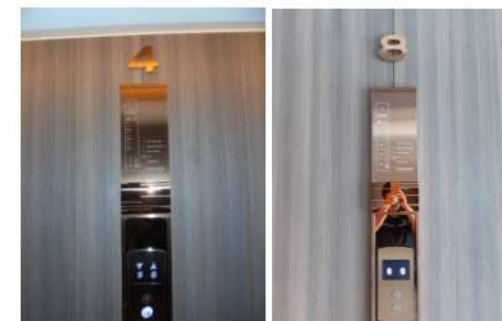
เงื่อนไขตามมาตรการป้องกันและเฝ้าระวังระดับจังหวัด	ผลการปฏิบัติงานมาตรการ	ปัญหา อุปสรรค และข้อเสนอแนะ	เอกสารอ้างอิง
4. จัดตั้งแผนแม่บท แผนผังโครงการอาคารแต่ละชั้นของอาคารซึ่งแสดงตำแหน่งห้องต่าง ๆ ทุกห้อง รวมถึงตำแหน่งที่ตั้งสิ่งปลูกสร้างมีหลังต่าง ๆ ประตูล็อกทางหนีไฟของชั้นนั้น ติดไว้ที่บริเวณหน้าโถงลิฟต์ทุกชั้น ซึ่งเป็นตำแหน่งที่เห็นชัดเจน และจะเก็บแผนผังของอาคารทุกชั้นไว้ภายในห้องสำนักงานซึ่งตั้งอยู่ชั้นที่ 1 ของอาคาร เพื่อให้สามารถตรวจสอบตำแหน่งต่าง ๆ ภายในอาคารกรณีเกิดอุบัติเหตุได้ง่ายโดยสะดวก	ติดตั้งแผนผังของอาคารไว้หน้าลิฟต์พร้อมด้วยป้ายแสดงชั้นต่าง ๆ ของโครงการ	-	ภาพที่ 2-24

ภาพที่ 2-24 ป้ายแบบแปลนแผนผังของอาคาร

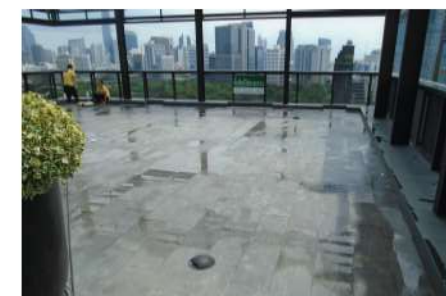
5. จัดให้มีบันไดหนีไฟทางอาคาร ให้พื้นที่ 17 ความกว้าง 10 เมตร ความยาว 10 เมตร ซึ่งภาพข้างล่างนี้คือที่ตั้งค่ามาตรฐานจาก ST-01 และบันได ST-02 เพื่อเข้าสู่อันที่หนีไฟทางอาคารได้อย่างสะดวก	มีพื้นที่บันไดหนีไฟทางอาคารไว้แล้ว	-	ภาพที่ 2-25

ภาพที่ 2-25 พื้นที่หนีไฟทางอากาศ

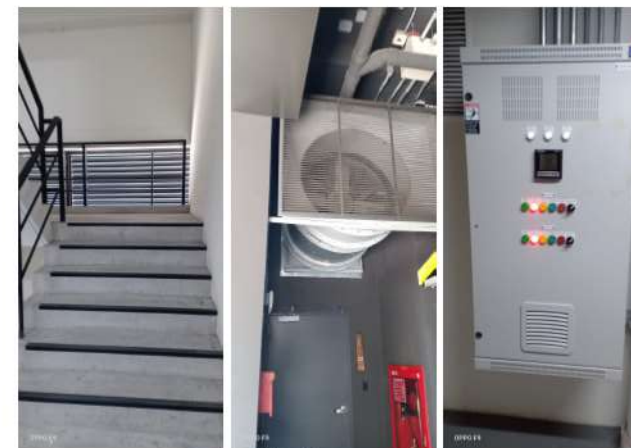
2. จัดให้มีบันไดที่สามารถเปิดได้จำนวน 2 แห่ง รายละเอียดดังนี้ 1) บันได ST-01 (บันไดหลักและบันไดหนีไฟ) เป็นบันไดที่สามารถขึ้นลงจากชั้นใต้ดิน 83 ถึงชั้นที่ 17 ตัวบันไดทำด้วยคอนกรีตเสริมเหล็ก ความกว้าง 1.35 เมตร สูงบนชนกว้าง 0.25 เมตร สูงต่ำสูง 0.188 เมตร มีขนาดพักกว้าง 1.350-1.88 เมตร มีราวบันได 1 ด้าน มีพื้นตั้งหน้าบันได 1.7-2.12 เมตร และอีกด้านหนึ่งกว้าง 2.95 เมตร ซึ่งจัดให้มี ระบบระบายอากาศเป็นแบบวิถีกล โดยติดตั้งพัดลมดูดอากาศ จำนวน 1 ชุด มีขีด ราคา วัสดุราคา 16,500 ชุดราคาวัสดุรวมทั้งสิ้น 16,500 บาท โดยโครงการจะออกแบบให้มีประตูหนีไฟที่ สามารถเปิดขึ้นลงกับลิฟท์จำนวน 1 ชุด (Fire-Easy) ที่บริเวณชั้น 5 10 15 และ 17	บันไดหนีไฟของโครงการสามารถขึ้นลง และมีระบบระบายอากาศแบบธรรมชาติไว้แล้ว และพัดลมดูดอากาศ	-	ภาพที่ 2-31

เงื่อนไขตามมาตรการป้องกันและแก้ไขผลกระทบสิ่งแวดล้อม	ผลการปฏิบัติตามมาตรการ	ปัญหา อุปสรรค และข้อเสนอแนะ	เอกสารอ้างอิง
2) บันได ST-02 (บันไดหลักและบันไดหนีไฟ) เป็นบันไดที่สามารถขึ้นลงจากชั้นใต้ดิน 3 ถึงชั้น 17 ตัวบันไดทำด้วยคอนกรีตเสริมเหล็ก ความกว้าง 1.475 เมตร สูงบนชนกว้าง 0.25 เมตร สูงต่ำสูง 0.188 เมตร มีขนาดพักกว้าง 1.613-3.9 เมตร มีราวบันได 1 ด้าน มีพื้นตั้งหน้าบันได 1.61-2.24 เมตร มีราวบันได 1 ด้าน มีพื้นตั้งหน้าบันได 1.61-2.24 เมตร มีราวบันได 1 ด้าน มีพื้นตั้งหน้าบันได 1.61-2.24 เมตร และอีกด้านหนึ่งกว้าง 2.95 เมตร โดยชั้นใต้ดิน 83 ถึงชั้นที่ 1 มีระบบระบายอากาศเป็นแบบวิถีกล โดยติดตั้งพัดลมดูดอากาศ จำนวน 1 ชุด มีขีด ราคา วัสดุราคา 16,500 ชุดราคาวัสดุรวมทั้งสิ้น 16,500 บาท โดยโครงการจะออกแบบให้มีประตูหนีไฟที่สามารถเปิดขึ้นลงกับลิฟท์จำนวน 1 ชุด (Fire-Easy) ที่บริเวณชั้น 5 10 15 และ 17	ดำเนินการไว้แล้ว	-	ภาพที่ 2-31

ภาพที่ 2-31 บันไดหนีไฟ และพัดลมระบายอากาศ

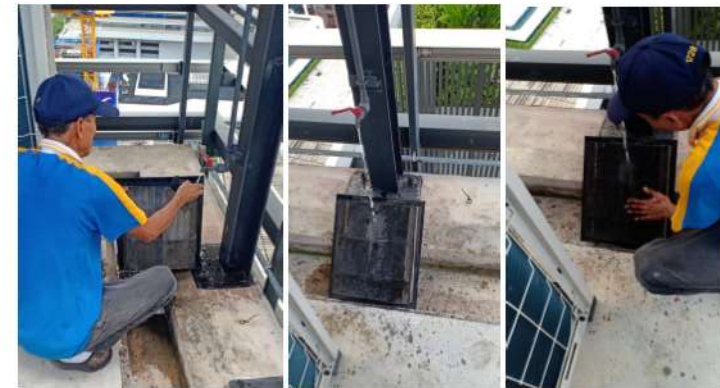
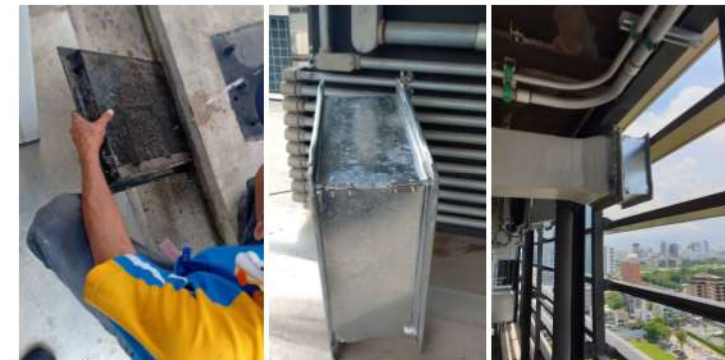
7. โครงการจะนำวัสดุ Activated Carbon ใช้การรวบรวมจากกากไปทาง Vent ปล่องขึ้นชั้นหลังคา และติดตั้งระบบดูดอากาศ Activated Carbon และชุดปล่อยท่อด้วย Filter การเปลี่ยน Filter ของระบบเพื่อทำการสะอาด	นำวัสดุ Activated Carbon ใช้การรวบรวมจากกากไปทาง Vent ปล่องขึ้นชั้นหลังคา และติดตั้งระบบดูดอากาศ Activated Carbon และชุดปล่อยท่อด้วย Filter การเปลี่ยน Filter ของระบบเพื่อทำการสะอาด	-	ภาพที่ 2-35

ภาพที่ 2-35 ติดตั้ง ถังกรองบรรจุ Activated Carbon และแผ่น Filter สำหรับกักน้ำอัด Aerosol และดูแลรักษาโดยคนผ่านแผ่น Filter นำมาล้าง

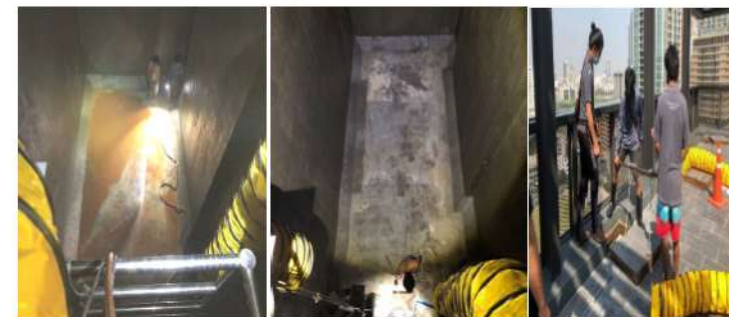
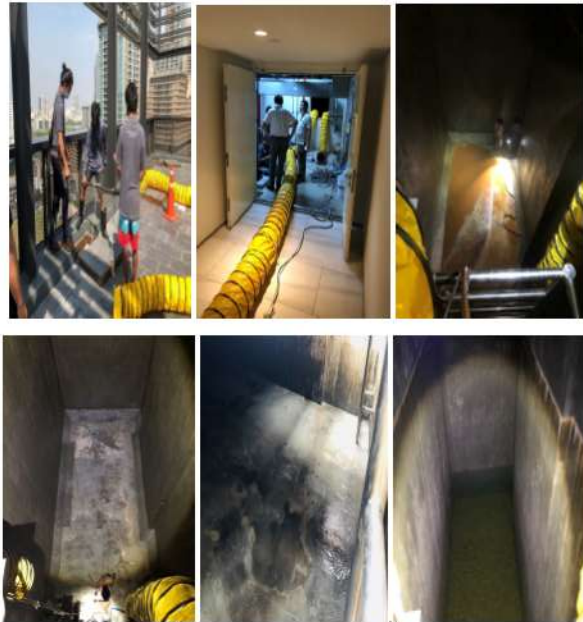
ภาพที่ 2-36 ดำเนินการทำความสะอาดถังสำรองน้ำใช้

ภาพที่ 2-36 สร้างความสะอาดถึงสำรอน้ำใช้ (ต่อ)

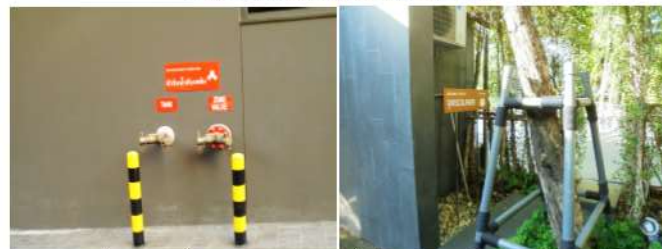
4) หัวรับน้ำดับเพลิงภายนอกโครงการ (Fire Department Connector : FDC) โครงการจะติดตั้งหัวรับน้ำดับเพลิงภายนอกอาคารขนาด 2½x2½ นิ้ว พร้อม Check Valve โดยติดตั้งจำนวน 2 ชุด บริเวณด้านทิศตะวันตกของอาคารใกล้ทางเข้าออกโครงการซึ่งตำแหน่งที่ติดตั้งดังกล่าวมีความสะดวกในการรับน้ำจากรถดับเพลิงที่ติดตั้งดังกล่าวมีความสะดวกในการรับน้ำจากรถดับเพลิงบนถนน โดยมิกระทบต่อนักเดิน	มีหัวรับน้ำดับเพลิงจากภายนอกโครงการ	-	ภาพที่ 2-37

ภาพที่ 2-37 หัวรับน้ำดับเพลิงจากภายนอก และพื้นที่จัดรวมพลด้านหน้าทางเข้าออกโครงการ

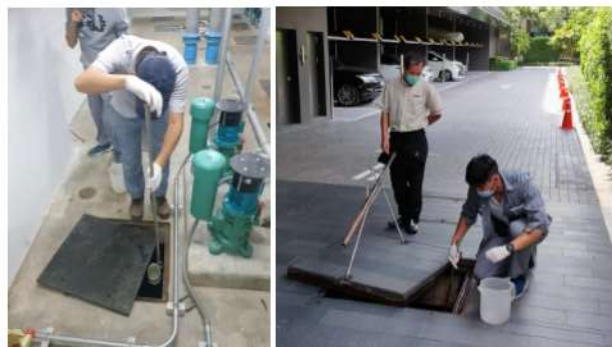
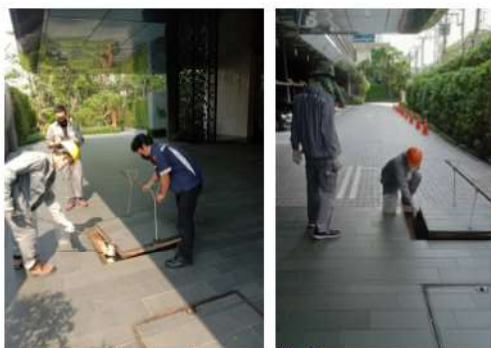
เงื่อนไขตามมาตรการป้องกันและเฝ้าระวังผลกระทบสิ่งแวดล้อม	ผลการปฏิบัติตามมาตรการ	ปัญหาอุปสรรค และข้อเสนอแนะ	เอกสารอ้างอิง
มาตรการติดตามตรวจสอบผลกระทบสิ่งแวดล้อม (1) จัดให้มีการตรวจสอบคุณภาพน้ำ ณ จุดก่อนและหลังออกจากระบบบำบัดน้ำเสียจุด 1 เพื่อตรวจสอบระดับค่าดัชนีการ โดยมีดัชนีตรวจวัด ได้แก่ pH , BOD , Fat Grease Oil , Suspended Solids , Total Dissolved Solids , Settleable Solids , Sulfide , TKN , Total Coliform Bacteria และ Fecal Coliform Bacteria ซึ่งจะมีค่าต่ำกว่ามาตรฐานโครงการดังนี้ <ul style="list-style-type: none"> คุณภาพน้ำก่อนการบำบัด คือ ปะเกศ คุณภาพน้ำหลังการบำบัด คือ ปะเกศน้ำทิ้ง คุณภาพน้ำทิ้งก่อนระบายออกสู่ภายนอกโครงการ คือ ปะเกศน้ำทิ้ง (2) โครงการจะเก็บสถิติและข้อมูลการทำงานจากระบบบำบัดน้ำเสีย ตามกฎกระทรวงกำหนดหลักเกณฑ์วิธีการ และมาตรฐานสถิติและข้อมูลการจัดทำบันทึกการและข้อมูลและรายงานสรุปผลการทำงานของระบบบำบัดน้ำเสีย พ.ศ.2555 ตามแบบบัญชีมาตรา 80 แห่งพระราชบัญญัติส่งเสริมและรักษาคุณภาพสิ่งแวดล้อม แห่งชาติ พ.ศ.2535 ดังนี้ <ul style="list-style-type: none"> จัดเก็บสถิติและข้อมูลเชิงสถิติผลการดำเนินงานระบบบำบัดน้ำเสียในแต่ละวันตามแบบ พ.ศ.1 และจัดเก็บไว้ ณ สถานที่ตั้งแหล่งกำเนิดมลพิษในชั้นปี 2 ปี จัดทำรายงานสรุปผลการดำเนินงานระบบบำบัดน้ำเสียในแต่ละเดือนตามแบบ พ.ศ.2 ส่งต่อเจ้าพนักงานท้องถิ่น (ผู้ชำนาญการเฉพาะด้าน) ภายในวันที่ 15 ของเดือนถัดไป 	ตรวจสอบคุณภาพน้ำทิ้ง ที่จุดก่อนและหลังบำบัดน้ำเสียให้แล้วเสร็จกับตัวอย่างที่ค่ามาตรฐาน ในเดือน มีนาคม ถึง เมษายน 2562 ซึ่งทางโครงการได้ขอเปลี่ยนแปลมาตรฐานจากเดิมด้วยค่า 1 และด้วย 2 ตรวจวัดคุณภาพน้ำทิ้ง ให้มีความเป็นระบบ ดังนี้ ดังนี้ จากสำนักงานโยธาและแผนกพิทักษ์กรรมชาติและสิ่งแวดล้อม ที่ พ.ศ.101.07.61 (เดิมมาตรฐาน ก) โดยก่อนเปลี่ยนด้วยค่า น้ำทิ้งที่ ปะเกศ โดยมีดัชนีตรวจวัด pH , BOD , Suspended Solids และ TKN ยกเลิกการเก็บตัวอย่างน้ำทิ้งที่ปะเกศน้ำทิ้ง และยังคงเก็บตัวอย่างน้ำทิ้งที่ปะเกศจากคุณภาพน้ำ โดยมีดัชนีตรวจวัด pH , BOD , Fat Grease Oil , Suspended Solids , Total Dissolved Solids , Settleable Solids , Sulfide , TKN , Total Coliform Bacteria โดยเก็บตัวอย่างน้ำทิ้งในเดือน กรกฎาคม ถึง ธันวาคม 2564	-	ภาพที่ 3

ภาพที่ 3 การเก็บตัวอย่างน้ำทิ้งของโครงการ

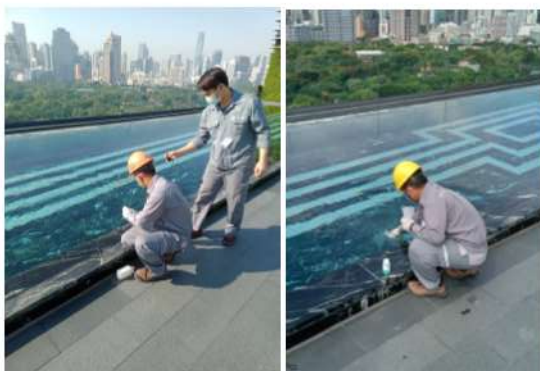
เงื่อนไขตามมาตรการป้องกันและเฝ้าระวังระบบสิ่งแวดล้อม	ผลการปฏิบัติงานตามมาตรการ	ปัญหา อุปสรรค และข้อเสนอแนะ	เอกสารอ้างอิง
- จัดให้มีการตรวจวัดค่าความเป็นกรด-ด่าง (pH) และปริมาณคลอรีนตกค้าง (Chlorine content) ของน้ำในสระทุกวัน วันละ 2 ครั้ง ก่อนเปิดและหลังเปิดบริการ และจัดให้มีการตรวจประเมินความเสี่ยงในการที่มีผู้มาใช้บริการจำนวนมาก หรือเป็นวันที่มีฝนตกจัด โดยจัดทำเป็นสถิติไว้เจ้าหน้าที่ตรวจดูแล	1010/7461 (ฉบับภาคผนวก ก.) โดยได้มีการเก็บตัวอย่างน้ำจากสระว่ายน้ำ มีโคลิฟอร์มแบคทีเรีย Coliform Bacteria และจุลินทรีย์กลุ่มที่ก่อให้เกิดโรค (ได้แก่ Escherichia coli , Staphylococcus aureus และ Pseudomonas aeruginosa) เดือนละ 1 ครั้ง โดยมีการจัดทำผลการวิเคราะห์ผลเป็น เอกสารลง ถึง ธันวาคม 2564	-	ภาพที่ 4

ภาพที่ 4 การเก็บตัวอย่างน้ำระเหยน้ำของโครงการที่ส่วนลึกและส่วนต้น
