การรายงานผลการปฏิบัติงานตามภาคการปฏิบัติงานแก่ผู้ปกครองระดับจังหวัด และภาคการติดตามตรวจสอบคุณภาพสิ่งแวดล้อม
โครงการ สืบสวนคดี ตั้งอยู่ที่ ถนนสารสิน แขวงคูมาลี เขตปทุมวัน กรุงเทพมหานคร

ตารางที่ 3 เปรียบเทียบมาตรการป้องกันและแก้ไขผลกระทบสิ่งแวดล้อมที่กำหนดไว้ในรายงานการวิเคราะห์ผลกระทบสิ่งแวดล้อม

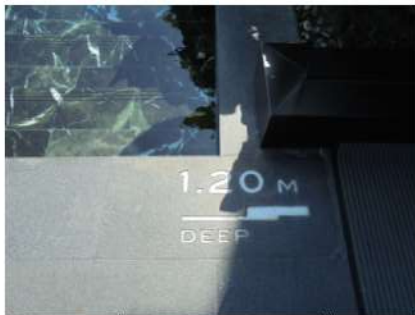
ภาพที่ 3-7 บ้ายบอกความลึกของสระว่ายน้ำ

1. จัดให้มีท่อส่งน้ำเพื่อเทน้ำบริเวณสระน้ำ ไม่ขุ่นเกินไปใช้คน เพื่อความปลอดภัยในทางใช้สระน้ำในเวลากลางคืน	มีท่อส่งน้ำเพื่อเทน้ำบริเวณสระน้ำ	-	-
2. จัดให้มีป้ายบอกระดับความลึกหรือล้นของระดับความลึกที่สามารถมองเห็นได้ชัดเจน โดยมีเครื่องหมายแสดงความเสี่ยงเป็นระยะ ๆ อย่างน้อย 3 ระยะ	มีป้ายบอกระดับความลึกไว้แล้ว	-	ภาพที่ 3-7

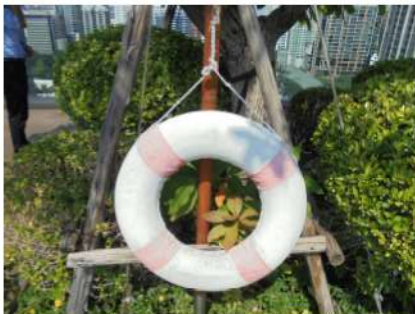
ภาพที่ 3-8 อุปกรณ์ช่วยชีวิตบริเวณสระว่ายน้ำ

6. จัดให้มีอุปกรณ์ประจําสระน้ำ ซึ่งอยู่ในตำแหน่งที่เห็นชัดเจน และนำมาใช้บังคับโดยอุปกรณ์ที่มีจัดไว้ได้แก่ ไม่ควรขุด ขวาง ไม่ลึกกว่า 3.5 เมตร น้ำหนักเบาอย่างน้อย 1 ชิ้น ช่วงขุด ขวางเส้นผ่านศูนย์กลางภายใน ไม่ลึกกว่า 15 นิ้วสูงไม่เกิน 1 เมตร ไม่ลึกกว่า 10.3 เมตร (ไม่ลึกกว่า 10.3 เมตร ซึ่งเป็นความสูงของสระ) ไม่นำเข้าหรือขุดอย่างลึก 2 ชิ้น	มีอุปกรณ์ขุดใช้บังคับบริเวณสระน้ำ	-	ภาพที่ 3-8

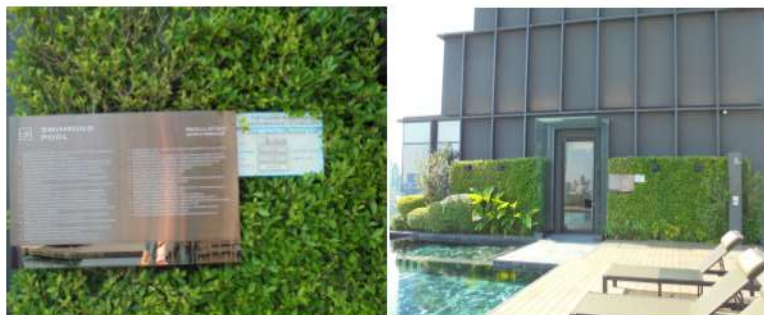
ภาพที่ 3-9 บ้ายกระเบื้องของสระว่ายน้ำ

3. ดำเนินการดูแลระบบ ตั้งระดับน้ำ และตั้งระบบกลีต 1 ครั้ง	ดูแลระบบระดับน้ำ และระดับน้ำให้ถูกต้อง	-	-
4. จัดให้มีป้ายแสดงกฎระเบียบปฏิบัติสำหรับผู้ใช้สระบัวน้ำโดยมีข้อความต่าง ดังนี้ ดังนี้ <ul style="list-style-type: none"> ต้องสวมชุดว่ายน้ำที่สะอาดในการลงใช้สระบัวน้ำ จำนวนผู้ลงสระบัวน้ำ ต้องระมัดระวังการลื่นล้มในสระบัวน้ำทุกครั้ง และห้ามทำ สระบัวน้ำสกปรก ผู้ใช้น้ำควรแต่งตัวให้เรียบร้อยก่อนลงสระบัวน้ำ ห้ามปีนคานสระบัวน้ำ ห้ามปีนคานสระบัวน้ำ 	มีป้ายแสดงกฎระเบียบปฏิบัติสำหรับผู้ใช้สระบัวน้ำไว้แล้ว	-	ภาพที่ 3-9

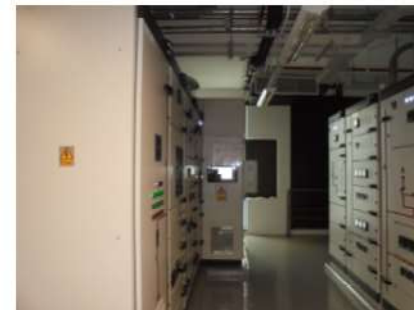
ภาพที่ 3-11 ห้องเครื่องไฟฟ้า

เงื่อนไขตามมาตรการป้องกันและแก้ไขผลกระทบสิ่งแวดล้อม	ผลการปฏิบัติตามมาตรการ	ปัญหา อุปสรรค และข้อเสนอแนะ	เอกสารอ้างอิง
2. เสร็จแปลงไฟฟ้าของโครงการเป็นชนิด Dry Type (ชนิดแห้ง) ติดตั้งภายในตู้สูงบริเวณชั้นที่ 2 มีความกว้าง 7 เมตร ความยาว 8.5 เมตร และขนาดความสูง 4 เมตร มีระยะห่างจากผนังแปลงไฟฟ้าชั้นนี้ให้จนแตะด้านข้างน้อย 1 เมตร แบบ 3 ค 1 มี 1 ชั้น บน ปลั๊กอากาศ ซึ่งเป็นกระบวนการอื่นจากการทำงานของผนังไฟฟ้าได้	มีจอแสดงผลไฟฟ้าให้ภายในชั้นนี้โครงการพร้อมระบบปรับอากาศ	-	ภาพที่ 3-11

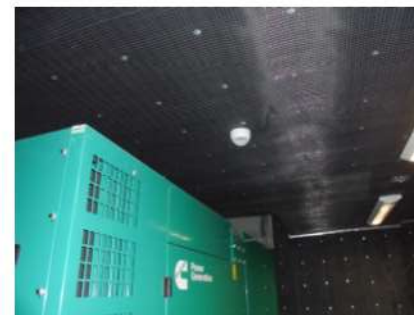
ภาพที่ 3-12 ห้องเครื่องไฟฟ้าฉุกเฉิน บัด้วยวัสดุกันเสียง

3.8 ระบบไฟฟ้า 1. โครงการติดตั้งระบบไฟฟ้า ดังนี้ 1) ระบบไฟฟ้าปกติ โครงการจะรับกระแสไฟฟ้าโดยจำหน่ายไฟฟ้าแรงสูงผ่านหม้อแปลง โดยแปลงไฟฟ้าแรงสูงจากสถานีไฟฟ้าแรงสูงขนาด 24 KV ผ่าน Transformer ชนิด Dry Type ขนาด 1,000 KVA จำนวน 1 ชุด แปลงไฟฟ้า 24 KV เป็น 230/400 V เพื่อจ่ายไปยัง Load ต่างๆภายในโครงการ 2) ระบบไฟฟ้าฉุกเฉิน โครงการจะติดตั้งระบบไฟฟ้า Emergency Backup ขนาด 12 V สามารถจ่ายไฟได้เป็นเวลา 2 ชั่วโมง และเครื่องกำเนิดไฟฟ้าขนาด 150 KVA จำนวน 1 ชุด สามารถจ่ายไฟได้เป็นเวลา 8 ชั่วโมง	จ่ายไฟฟ้าปกติ โดยมีห้องเครื่องไฟฟ้าอยู่ภายในโครงการ มีห้องเครื่องไฟฟ้าฉุกเฉินไว้ภายในโครงการแล้ว	-	ภาพที่ 3-12

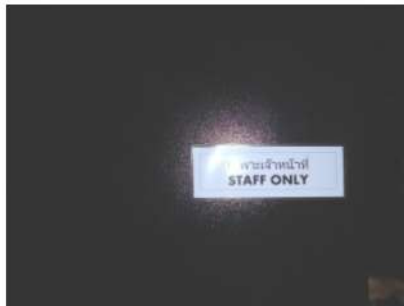
ภาพที่ 3-13 ป้ายเตือนอันตรายหน้าห้องไฟฟ้าฉุกเฉิน

4. จัดให้มีเครื่องตรวจจับควัน (Smoke Detector) ภายในห้องเครื่องไฟฟ้าหลัก	ติดตั้งไว้แล้ว มีค่าการพร่องใช้งาน	-	-
5. ติดป้ายเตือนและเครื่องหมาย "ห้ามเข้าใกล้" และ "อันตราย" ไว้ที่ ตู้หรือตู้ควบคุม ให้เห็นชัดเจนเพื่อป้องกันอุบัติเหตุของผนังแปลงไฟฟ้า	มีป้ายเตือนและเครื่องหมายไว้ตามตู้แล้ว	-	ภาพที่ 3-13

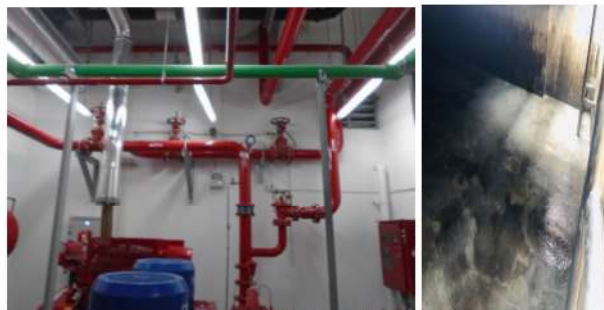
ภาพที่ 3-14 ห้องเครื่องดับเพลิง และถังถังสำรองน้ำใช้

<p>2.2 นิเวศวิทยาทางน้ำ</p> <p>1. ดูแลรักษาบริเวณบำบัดน้ำเสียให้สามารถทำงานได้อย่างต่อเนื่อง และมีประสิทธิภาพ</p>	ดูแลระบบบำบัดน้ำเสียให้มีประสิทธิภาพดีอยู่เสมอ	-	-
<p>2.3 คุณค่าทางใช้ประโยชน์ของมนุษย์</p> <p>3.1 การใช้น้ำ</p> <p>1. จัดให้มีน้ำสำหรับใช้ในกิจกรรมน้ำดื่มปริมาณ 102 ลูกบาศก์เมตรและกึ่งดื่มวันละห้าคนทำ ปริมาณ 19.5 ลูกบาศก์เมตร โดยสำรองน้ำไว้ใช้ดื่มวัน 42 วัน</p>	มีทั้งสำรองน้ำไว้ดื่ม และกึ่งดื่มวันละห้าคนทำไว้แล้ว	-	ภาพที่ 3-14

8. โครงการจะต้องควบคุมปริมาณของโครงการไม่ปฏิบัติตามมาตรการอย่างเคร่งครัด	ควบคุมการปฏิบัติงานมาตรการให้แล้วอย่างเคร่งครัด	-	-
9. กำหนดให้มีการทำความสะอาดถังเก็บน้ำแต่ละถังเพื่อล้างตะกอน สนิม และควบคุมประสิทธิภาพตามชนิดของสุขภัณฑ์เก็บน้ำดื่มในการทำความสะอาดถังเก็บน้ำจากภาชนะตะกอน สนิม หรือความที่ภาชนะอาจมีหรือของสุขภัณฑ์น้ำดื่มมีการควบคุมขึ้นโดยใช้ประหยัน้ำใช้น้ำอย่างมีประสิทธิภาพและมีประสิทธิภาพสูง ทั้งนี้ในการล้างภาชนะจะดำเนินการครั้งละถังเพื่อให้ได้ผลดีคือสามารถล้างจนน้ำใสจนอาจใช้ได้ โดยกำหนดให้ภายในช่วงเวลา 24.00-05.00 น.ซึ่งเป็นช่วงเวลาที่มีการใช้น้ำน้อย โดยโครงการต้องแจ้งผู้พักอาศัยให้ทราบก่อนล้างทำความสะอาดถังแล้วให้นำถังอย่างนี้กลับคืนเพื่อให้ได้ผลและลดการใช้น้ำภายในอาคารโดยมีความถี่ในการล้างทำความสะอาดถัง 2 ครั้งต่อเดือนครั้งละถัง	ดำเนินการตามมาตรการ ที่กำหนดไว้อย่างเคร่งครัด ปัจจุบันล้างทำความสะอาดถังล้างถังแล้ว	-	ภาพที่ 3-14

11. ออกแบบให้มีช่องเก็บน้ำ จำนวน 2 ช่อง/ถัง เพื่อความสะดวกในการดูแลและบำรุงรักษา	ดำเนินการไว้แล้ว	-	-
มาตรการติดตามตรวจสอบผลกระทบสิ่งแวดล้อม			
- ตรวจสอบเก็บข้อมูลประจำ และการทำงานของเครื่องสูบน้ำ และวาล์วต่าง ๆ เดือนละ 1 ครั้ง ตลอดจนระยะเวลาเปิดดำเนินการ หากพบอุปสรรคต่าง ๆ ต้องดำเนินการแก้ไขทันที	ตรวจสอบอย่างสม่ำเสมอ ยังไม่พบอุปสรรคต่าง	-	ภาพที่ 3-14

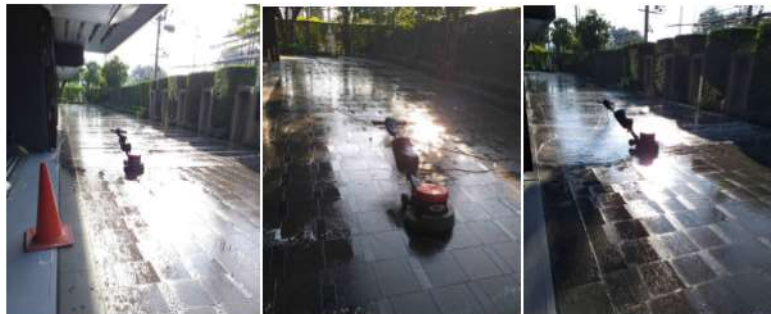
ภาพที่ 3-26 ถนนภายในโครงการทำความสะอาดและไม่มีฝุ่นละออง

2. ดูแลรักษาความสะอาดถนนภายในโครงการ โดยติดตั้งถนนเป็นประเภท สะพาน	ทำความสะอาดผิวลาดถนนเป็นประจำวัน สะอาดและไม่มีน้ำขังและของเสีย	-	ภาพที่ 3-26
3. จัดให้มีพื้นที่สีเขียวภายในโครงการ โดยติดตั้งถนนเป็นประเภท สะพาน	มีพื้นที่สีเขียวภายในโครงการและด้านแนวข้างด้าน สะพาน	-	ภาพที่ 3-2, ภาพที่ 3-20

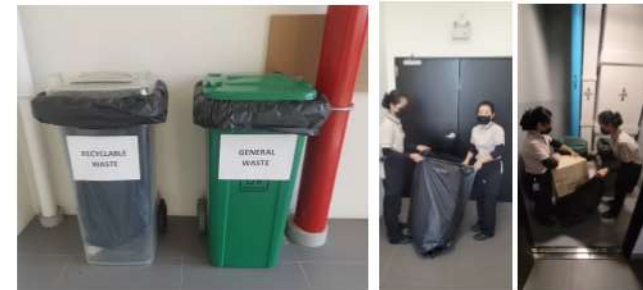
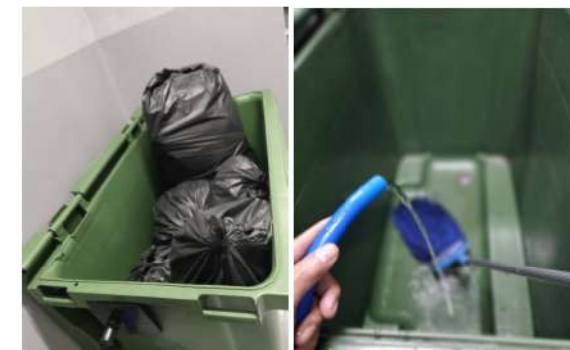
ภาพที่ 3-28 การคัดแยกมูลฝอยและจัดเก็บไว้ในห้องที่มูลฝอยรวม และล้างห้องขยะ

11. จำไม่ได้การคำนวณหาจุดให้มูลเฉลี่ยอย่างสม่ำเสมอ สัปดาห์ละ 1 ครั้งเพื่อป้องกันภาวะคั่งของมูล	ทั้งความสะอาดห้องพักมูลเฉลี่ยทุกชั้น	-	ภาพที่ 3-28
12. ห้องพักมูลเฉลี่ยจะตั้งเป็นปกติ โดยเปิดเฉพาะช่วงที่มีการเก็บมูลเฉลี่ยเท่านั้น	เปิดประตูห้องพักมูลเฉลี่ยเฉพาะช่วงที่มีการเก็บมูลเฉลี่ยเท่านั้น	-	ภาพที่ 3-29

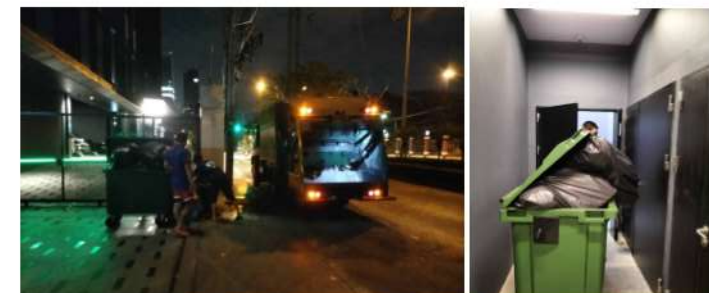
ภาพที่ 3-29 รถเก็บมูลฝอยเข้ามาจัดเก็บมูลฝอยภายในโครงการ

14. วิศวกรประมาณการจุดให้มูลเฉลี่ยของสำนักงานเขตปทุมวันไม่มากเกินมูลเฉลี่ยจากโครงการข้างสำนักงานโดยไม่มีเอกสารอ้างอิง	สำนักงานเขตปทุมวันเข้ามาจัดเก็บมูลเฉลี่ยอย่างสม่ำเสมอ	-	ภาพที่ 3-29

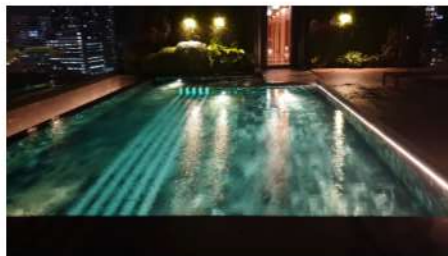
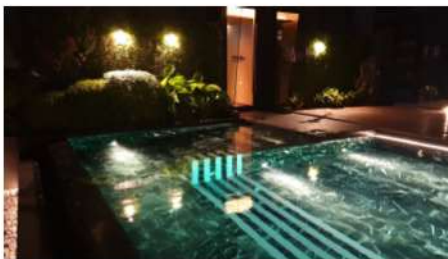
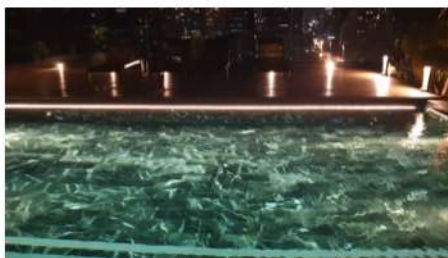
ภาพที่ 3-31 ไฟส่องสว่างบริเวณสระว่ายน้ำ

- ตรวจสอบอุปกรณ์ไฟฟ้าและระบบไฟฟ้าส่งส่วนบริเวณสระน้ำให้อยู่ในสภาพพร้อมใช้งานไม่ชำรุด สัมผัสต่อ 1 ครั้ง ตลอดจนระยะเวลาเปิดดำเนินการ	อุปกรณ์ไฟฟ้าและไฟฟ้าส่งส่วนอยู่ในสภาพดี		ภาพที่ 3-31

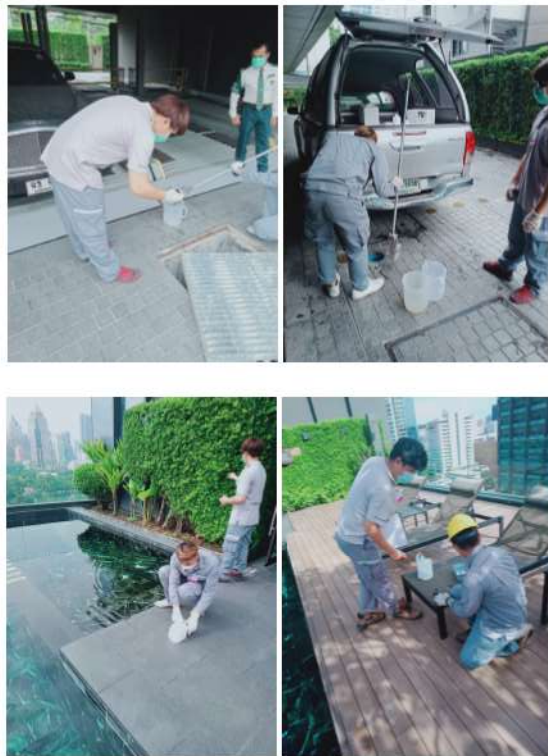
ภาพที่ 4 การเก็บตัวอย่างน้ำทิ้งและน้ำระเหยน้ำ

เงื่อนไขตามมาตรการป้องกันและแก้ไขผลกระทบสิ่งแวดล้อม	ผลการปฏิบัติตามมาตรการ	ปัญหา อุปสรรค และข้อเสนอแนะ	เอกสารอ้างอิง
- จัดให้มีการตรวจวิเคราะห์คุณภาพน้ำจากสระบัวน้ำ สุ่มน้ำ และ 1 ครั้ง โดยเก็บตัวอย่าง น้ำ 2 จุด ส่วนลึกและส่วนตื้น ในสระที่มี ผู้ใช้สระบัวน้ำมากที่สุด และจัดทำเป็นสถิติไว้สำหรับตรวจสอบได้ โดย จัดมีที่ตรวจวัด ได้แก่ Coliform Bacteria และจุลินทรีย์ก่อโรคที่เกิดโรค (ได้แก่ Escherichia coli, Staphylococcus aureus และ Pseudomonas aeruginosa)	วิเคราะห์คุณภาพน้ำที่ตรวจวิเคราะห์ที่ก่อนลงสระบัวน้ำ และส่วน ตื้นตื้นผิวระดับ 1 ครั้ง ในช่วงเดือน มีนาคม ถึง เมษายน 2562 ซึ่งทาง โครงการได้ยื่นขอเปิดขอเปิดตามมาตรการในเชิงของโครงการในการ ตรวจวัด และความถี่ในการตรวจวัด และได้ยื่นขอเปิดตามโครงการ สำนักงานโยธา และแผนกทรัพยากรธรรมชาติและสิ่งแวดล้อม ดังนี้ หนังสือที่ 10 107 459 (ต้นทางออก ก.) โดยได้มีการเก็บตัวอย่างน้ำ จากสระบัวน้ำ มีสถิติตรวจวัดได้แก่ Coliform Bacteria และจุลินทรีย์ กลุ่มที่ก่อให้เกิดโรค (ได้แก่ Escherichia coli, Staphylococcus aureus และ Pseudomonas aeruginosa) เดือนละ 1 ครั้ง โครงการ ได้ดำเนินการไว้แล้วในด้านการตรวจวัด ถึง จำนวน 2564	-	ภาพที่ 4

เงื่อนไขตามมาตรการป้องกันและแก้ไขผลกระทบสิ่งแวดล้อม	ผลการปฏิบัติตามมาตรการ	ปัญหา อุปสรรค และข้อเสนอแนะ	เอกสารอ้างอิง
มาตรการติดตามตรวจสอบผลกระทบสิ่งแวดล้อม 1. จัดให้มีการตรวจสอบคุณภาพน้ำ ณ จุดก่อนและหลังออกจากระบบบำบัดน้ำเสียทุก 1 เดือนตลอดระยะเวลาดำเนินการ โดยมีดัชนีตรวจวัด ได้แก่ pH , BOD , Fat Grease&Oil , Suspended Solids , Total Dissolved Solids , Settleable Solids , Sulphide , TKN , Total Coliform Bacteria และ Fecal Coliform Bacteria ซึ่งเป็นตัวชี้วัดด้านน้ำของโครงการดังนี้ <ul style="list-style-type: none"> คุณภาพน้ำก่อนการบำบัด คือ ปนเปื้อนตะกอน คุณภาพน้ำหลังการบำบัด คือ ปนเปื้อนน้ำใส คุณภาพน้ำที่ส่งมอบเข้าสู่ทางออกโครงการ คือ ปนเปื้อนตะกอน 2. โครงการจะเก็บสถิติและข้อมูลการทำงานของระบบบำบัดน้ำเสียตามกฎกระทรวงกำหนดหลักเกณฑ์วิธีการ และแบบการเก็บสถิติและข้อมูล การจัดทำบันทึกการจะผลิตและรายงานสรุปผลการทำงานของระบบบำบัดน้ำเสีย พ.ศ.2555 (ฉบับปรับปรุงปี 2561) ในมาตรา 80 แห่งพระราชบัญญัติส่งเสริมและรักษาคุณภาพสิ่งแวดล้อมแห่งชาติ พ.ศ. 2555 ดังนี้ <ul style="list-style-type: none"> จัดเก็บสถิติและข้อมูลตั้งแต่ผลการทำงานของระบบบำบัดน้ำเสียใน แต่ละวันตามแบบ พ.ศ. และจัดเก็บไว้ ณ สถานที่ตั้งแหล่งกำเนิดมลพิษเป็นเวลากว่า 2 ปี จัดทำรายงานสรุปผลการทำงานของระบบบำบัดน้ำเสียในแต่ละเดือนตามแบบ พ.ศ.2 เล่มต่อสำนักงานท้องถิ่น (ผู้อำนวยการเขตปทุมวัน) ภายในวันที่ 15 ของเดือนถัดไป 	ตรวจสอบคุณภาพน้ำทั้ง ที่จุดก่อนและหลังบำบัดน้ำเสียให้สอดคล้องกับตัวชี้วัดที่กำหนด ในเดือน มีนาคม ถึง เมษายน 2562 ซึ่งหาโครงการได้ข้อสรุปเปลี่ยนแปลง มาตรการต่างๆเกี่ยวกับตัวชี้วัดและดัชนีตรวจวัดคุณภาพน้ำทั้ง ให้มีความเหมาะสม ดังนั้นมีผล จากสำนักงานนโยบายและแผนทรัพยากรธรรมชาติและสิ่งแวดล้อม ที่ พ.ศ. 1010/7459 (แจ้ง ภาวเลขที่ ก.) โดยกำหนดให้มีแบบเก็บตัวอย่างน้ำที่ที่ ปนเปื้อนตะกอน ดัชนีตรวจวัด pH , BOD , Suspended Solids และ TKN ยกเลิกการเก็บตัวอย่างน้ำที่ที่ปนเปื้อนน้ำใส และยังคงเก็บตัวอย่างน้ำที่ที่ปนเปื้อนตะกอนคุณภาพน้ำ โดยมีดัชนีตรวจวัด pH , BOD , Fat Grease&Oil , Suspended Solids , Total Dissolved Solids , Settleable Solids , Sulphide , TKN , Total Coliform Bacteria โดยเก็บตัวอย่างน้ำในถังกรองน้ำจนถึง ธันวาคม 2564	-	ภาพที่ 4
