รายงานผลการปฏิบัติตามมาตรการป้องกันและแก้ไขผลกระทบสิ่งแวดล้อม และมาตรการติดตามตรวจสอบคุณภาพสิ่งแวดล้อม
โครงการ สืบสวนคดี ตั้งอยู่ที่ ถนนศรีนครินทร์ แขวงคลองเตย เขตปทุมวัน กรุงเทพมหานคร

5. ผลการดำเนินการตามมาตรการป้องกันและแก้ไขผลกระทบสิ่งแวดล้อม

ตารางที่ 2 เปรียบเทียบมาตรการป้องกันและแก้ไขผลกระทบสิ่งแวดล้อมที่กำหนดไว้ในรายงานการวิเคราะห์ผลกระทบสิ่งแวดล้อม

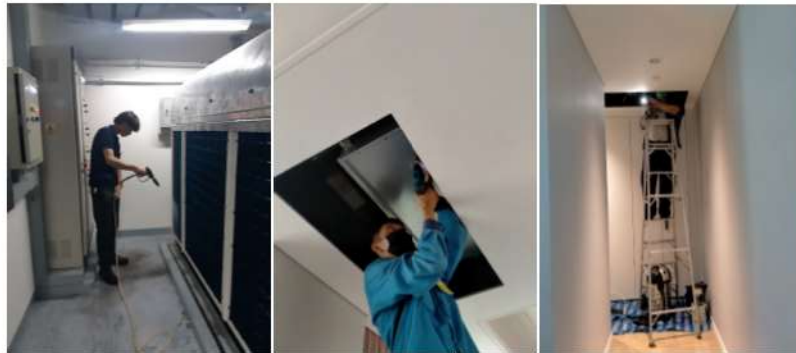
ทำความสะอาดระบบปรับอากาศที่อาคารบ้านสินธร

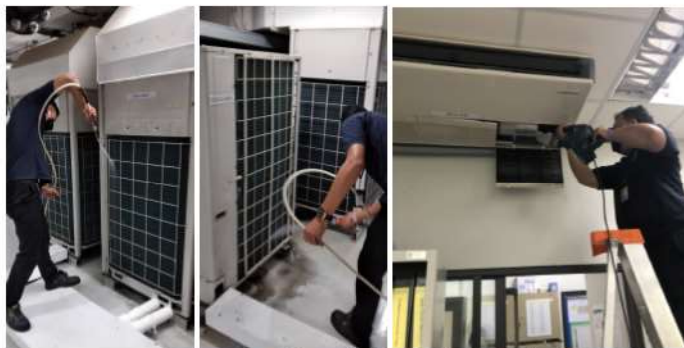
ทำความสะอาดระบบปรับอากาศที่เรสซิเดนซ์แอทสินธรเคมปินัส

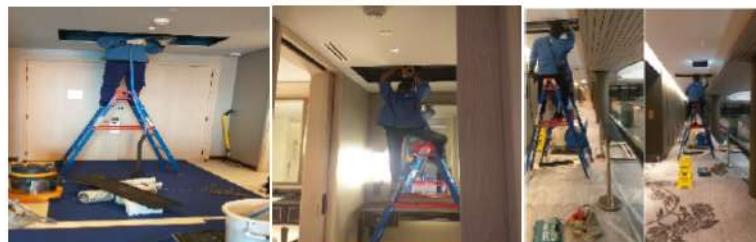
ทำความสะอาดระบบปรับอากาศที่โรงแรม สินธร เคมปินัส
ภาพที่ 4-38 ทำความสะอาดระบบปรับอากาศภายในอาคาร

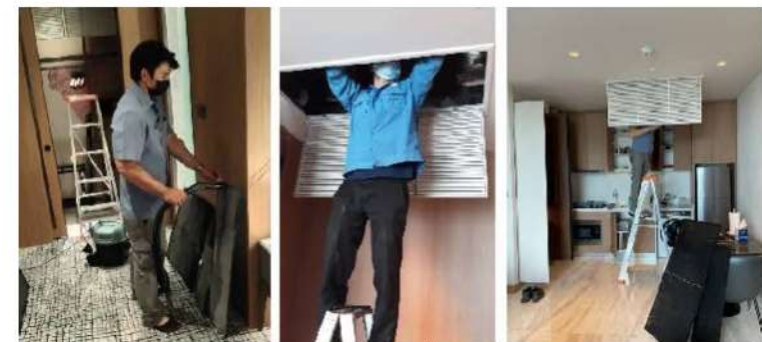
ทำความสะอาดระบบปรับอากาศที่โรงแรมคิมป์ตันมาลัย
ภาพที่ 4-38 ทำความสะอาดระบบปรับอากาศภายในอาคาร

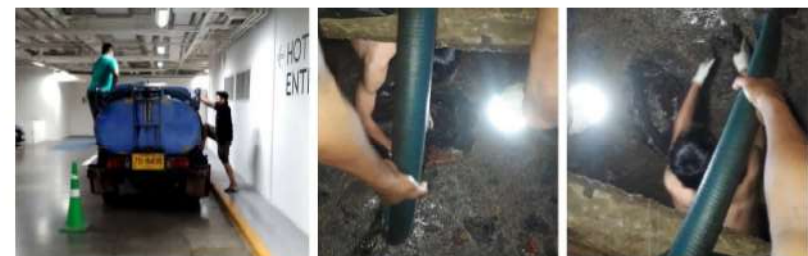
ดูตะกอนจากท่อพักตะกอนที่โรงแรม คิมป์ตัน มาลัย

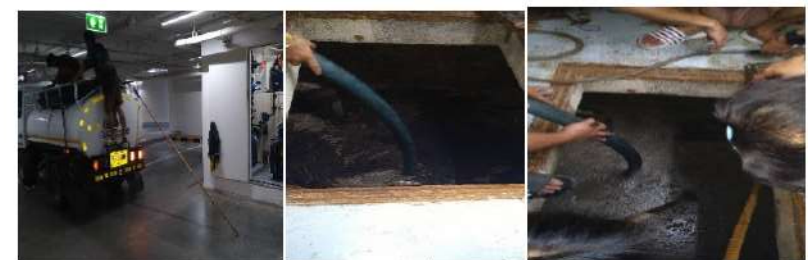
ดูตะกอนจากท่อพักตะกอนที่โรงแรม สินธรเคมปินัส
ภาพที่ 4-39 ดูตะกอนจากท่อพักตะกอนของอาคาร

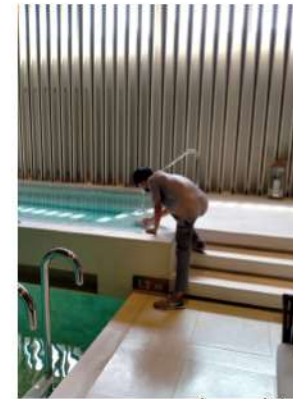
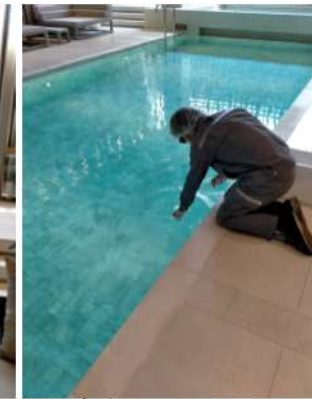
เก็บตัวอย่างน้ำระวายน้ำที่ส่วนลึกและส่วนตื้น ที่อาคารบ้านสินธร
