5. ผลการดำเนินการตามมาตรการป้องกันและแก้ไขผลกระทบสิ่งแวดล้อม

ตารางที่ 3 เปรียบเทียบมาตรการป้องกันและแก้ไขผลกระทบสิ่งแวดล้อมที่กำหนดไว้ในรายงานการวิเคราะห์ผลกระทบสิ่งแวดล้อม

โครงการ Sindhorn Midtown ระยะเปิดดำเนินการ

รายงานผลการปฏิบัติงานตามมาตรการป้องกันและแก้ไขผลกระทบสิ่งแวดล้อม และมาตรการติดตามตรวจสอบคุณภาพสิ่งแวดล้อม
โครงการ Sindhon Midtown ตั้งอยู่ที่ ถนนหลังสวน แขวงคูคต ฝั่งตะวันออก กรุงเทพมหานคร

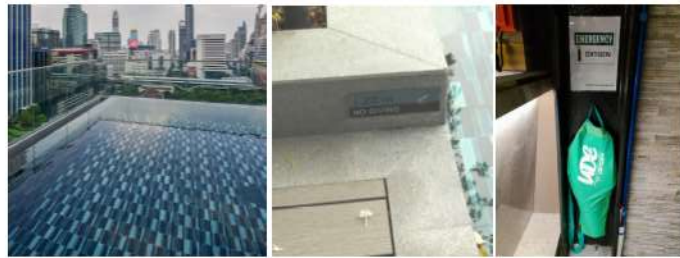
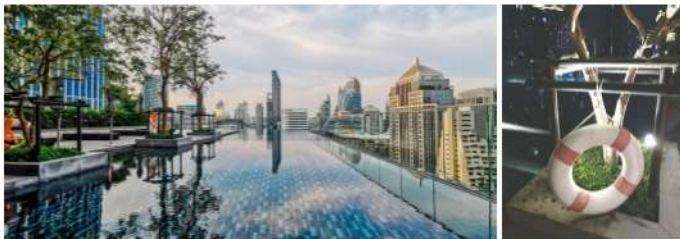
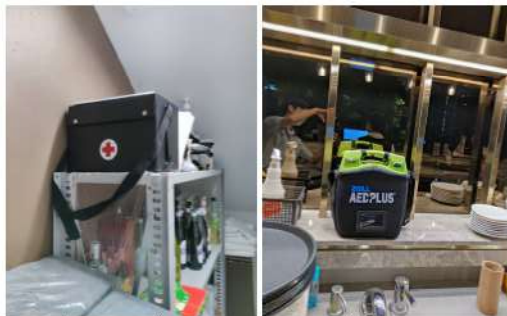
ภาพที่ 3-10 สระว่ายน้ำ บั๊บบอกความลึกของสระว่ายน้ำ และอุปกรณ์ช่วยชีวิต

3.2 สระน้ำ 1) โครงสร้างสระน้ำ 2. จัดให้มีระบบบำบัดน้ำเสียที่มีประสิทธิภาพ ความกว้าง 30-40 ซม. และไม่น้อยกว่า 1 เมตร เพื่อรักษาความสะอาดของน้ำในสระน้ำ	โครงสร้างสระน้ำเป็นคอนกรีตเสริมเหล็กมีความมั่นคงแข็งแรง น้ำซึมไม่ไหลซึมลงสู่ดินตามพื้นผิวของสระน้ำ	-	ภาพที่ 3-10

3. พื้นสระน้ำต้องทำด้วยวัสดุแข็ง เช่น คอนกรีต หรือ อิฐเผา ไม่ควรใช้ดิน	พื้นสระน้ำทำด้วยกระเบื้องเซรามิก พื้นแข็ง อิฐเผา ไม่ควรใช้ดิน	-	ภาพที่ 3-10
4. จัดให้มีสิ่งกีดขวางเพื่อป้องกันสระน้ำไม่ให้มีสิ่งสกปรกหรือสิ่งอื่นใดปนเปื้อนลงสู่สระน้ำ	บริเวณสระน้ำมีสิ่งกีดขวางเป็นกำแพงคอนกรีตสูงประมาณ 1 เมตร	-	ภาพที่ 3-34
มาตรการติดตามตรวจสอบผลกระทบสิ่งแวดล้อม - ตรวจสอบสภาพพื้นสระน้ำให้อยู่ในสภาพดี ไม่แตกหัก เป็นโพรง ร้าว รอยร้าว - ตรวจสอบคุณภาพน้ำในสระน้ำให้อยู่ในสภาพดี ไม่พบผลกระทบ	พื้นสระน้ำมีรอยร้าวเล็กน้อย ไม่พบผลกระทบ	-	ภาพที่ 3-10

เงื่อนไขตามมาตรการป้องกันและแก้ไขผลกระทบสิ่งแวดล้อม	ผลการปฏิบัติตามมาตรการ	ปัญหา อุปสรรคและข้อเสนอแนะ	เอกสารอ้างอิง
2) อุปกรณ์สุขาภิบาล 1. จัดให้มีป้ายบอกระดับความลึกหรือระดับความสูงที่ติดตั้งภาชนะ 2. จัดให้มีการทำความสะอาดบริเวณโดยรอบสระน้ำอย่างสม่ำเสมอ 3. จัดให้มีการทำความสะอาดภาชนะเก็บน้ำให้สะอาด และวางถังต่าง ๆ อยู่ในสภาพดี 4. จัดให้มีอุปกรณ์ป้องกันสิ่งสกปรกหรือสิ่งอื่นใดปนเปื้อนลงสู่สระน้ำ 5. จัดให้มีสิ่งกีดขวางเพื่อป้องกันสระน้ำไม่ให้มีสิ่งสกปรกหรือสิ่งอื่นใดปนเปื้อนลงสู่สระน้ำ 6. จัดให้มีสิ่งกีดขวางเพื่อป้องกันสระน้ำไม่ให้มีสิ่งสกปรกหรือสิ่งอื่นใดปนเปื้อนลงสู่สระน้ำ 7. จัดให้มีสิ่งกีดขวางเพื่อป้องกันสระน้ำไม่ให้มีสิ่งสกปรกหรือสิ่งอื่นใดปนเปื้อนลงสู่สระน้ำ	มีป้ายบอกระดับความลึกที่ติดตั้ง ทำความสะอาดบริเวณโดยรอบสระน้ำอย่างสม่ำเสมอ ทำความสะอาดภาชนะเก็บน้ำให้สะอาด และวางถังต่าง ๆ อยู่ในสภาพดี จัดให้มีอุปกรณ์ป้องกันสิ่งสกปรกหรือสิ่งอื่นใดปนเปื้อนลงสู่สระน้ำ จัดให้มีสิ่งกีดขวางเพื่อป้องกันสระน้ำไม่ให้มีสิ่งสกปรกหรือสิ่งอื่นใดปนเปื้อนลงสู่สระน้ำ จัดให้มีสิ่งกีดขวางเพื่อป้องกันสระน้ำไม่ให้มีสิ่งสกปรกหรือสิ่งอื่นใดปนเปื้อนลงสู่สระน้ำ จัดให้มีสิ่งกีดขวางเพื่อป้องกันสระน้ำไม่ให้มีสิ่งสกปรกหรือสิ่งอื่นใดปนเปื้อนลงสู่สระน้ำ	- - - - - - -	ภาพที่ 3-10 ภาพที่ 3-10 ภาพที่ 3-10 ภาพที่ 3-10 ภาพที่ 3-10 ภาพที่ 3-10 -

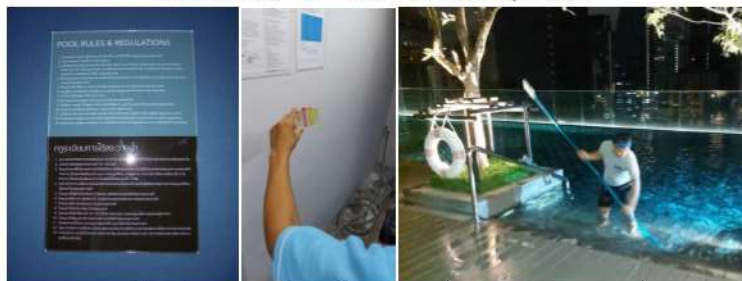
ภาพที่ 3-11 บั๊บบแสดงกฎการใช้สระว่ายน้ำ ตรวจวิเคราะห์น้ำสระประจำวัน และดูแลสระว่ายน้ำ

มาตรการติดตามตรวจสอบผลกระทบสิ่งแวดล้อม - ตรวจสอบอุปกรณ์สุขาภิบาล - ตรวจสอบคุณภาพน้ำในสระน้ำ - จัดให้มีการทำความสะอาดบริเวณโดยรอบสระน้ำอย่างสม่ำเสมอ	อุปกรณ์สุขาภิบาลอยู่ในสภาพดี น้ำในสระน้ำใสสะอาด จัดให้มีการทำความสะอาดบริเวณโดยรอบสระน้ำอย่างสม่ำเสมอ	- - -	ภาพที่ 3-10 ภาพที่ 3-10 ภาพที่ 3-11

3. ดำเนินการดูแลระบบ ด้านท่อ และถังขยะ สัปดาห์ละ 1 ครั้ง	ดำเนินการให้เรียบร้อยเป็นดำเนินการ	-	-
4. จัดให้มีแผนปฏิบัติการป้องกันน้ำท่วมในสระว่ายน้ำโดยมีวิธีการตามข้อ 1 ดังนี้ <ul style="list-style-type: none"> • ติดตั้งท่อระบายน้ำที่สระว่ายน้ำในภาพน้ำผิวดิน • จำนวนท่อระบายน้ำ • ติดตั้งท่อระบายน้ำที่สระว่ายน้ำทุกครึ่งและห้ามทำสระว่ายน้ำสกปรก • ผู้เป็นโตนีและ โตนี หรือ บุ เป็นน้ำท่วม หรือ โตนีติดต่อกัน • ห้ามเปิดประตู ประตูน้ำ หรือ ห้ามน้ำท่วมในน้ำ 	ติดตั้งท่อระบายน้ำที่สระว่ายน้ำในภาพน้ำผิวดิน	-	ภาพที่ 3-11

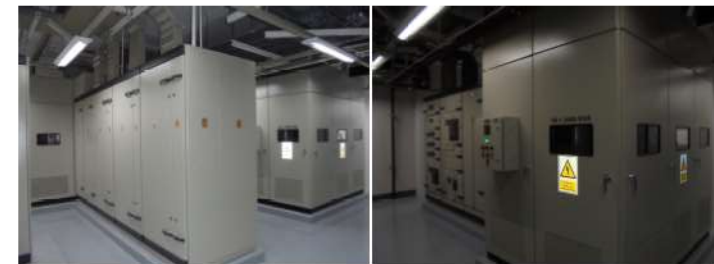
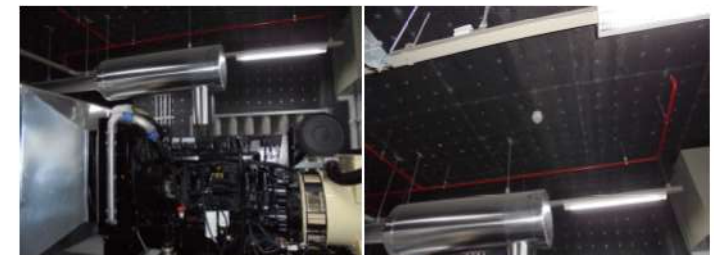
ภาพที่ 3-13 ห้องเครื่องไฟฟ้าและห้องเครื่องไฟฟ้าฉุกเฉิน

3.6 ระบบไฟฟ้า			
1. โครงการติดตั้งระบบไฟฟ้า ดังนี้			
<p>(1.)ระบบไฟฟ้าปกติ โครงการจะประกอบติดตั้งไฟฟ้าโดยจำหน่ายไฟฟ้าแรงดันผ่านแรงดันแปลงโดยแปลงไฟฟ้าแรงดันจากไฟฟ้าขนาดสูง ขนาด 24 KV มาผ่านแรงดันลง Dryout ขนาด 2,401 KVAจำนวน 2 ชุด แปลงไฟฟ้า 24 KV เป็น 230/400 V. เพื่อจ่ายไปยัง Load ต่างๆ ในอาคารปกติ และจ่ายกระแสไฟฟ้าเข้าสู่ห้องปรับอากาศและขนาดของ 1P 60 แอมป์</p> <p>(2.)ระบบไฟฟ้าฉุกเฉิน โครงการจะจัดเตรียมระบบไฟฟ้าสำรองฉุกเฉินขนาด 12 v สามารถจ่ายไฟใช้ได้นาน 2 ชั่วโมง และเครื่องกำเนิดไฟฟ้าขนาด 600 KVA จำนวน 1 ชุด สามารถจ่ายไฟใช้ได้นาน 8 ชั่วโมง ทั้งนี้</p>	<p>มีระบบไฟฟ้าปกติ มีห้องเครื่องไฟฟ้าสำรองฉุกเฉิน ห้องเครื่องกำเนิดไฟฟ้า จ่ายกระแสไฟฟ้าในภาวะที่ไฟฟ้าดับ โครงการได้ทดสอบปัญหาไฟดับ</p>	-	<p>ภาพที่ 3-13</p>

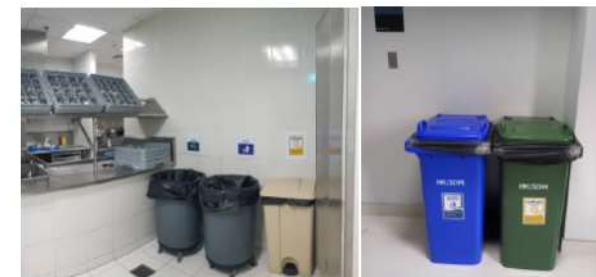
ภาพที่ 3-14 ห้องรับมูลฝอยและห้องพักมูลฝอยรวม

9. ห้องพักคนอยู่เดี่ยว ๗๖ เป็นห้องเดี่ยว โดยมีการกำหนดมาตรการป้องกันคนอยู่เดี่ยว ๗๖	เปิดห้อง ๗๖ เป็นห้องเดี่ยว โดยมีการกำหนดมาตรการป้องกันคนอยู่เดี่ยว ๗๖	-	ภาพที่ 3-14

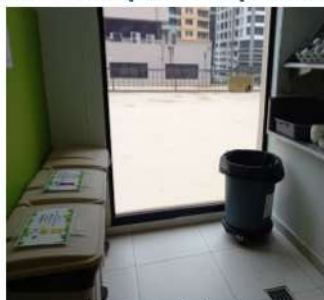
ภาพที่ 3-15 วางถังภายในห้องทำอาหาร

เมื่อพบความผิดปกติหรือข้อบกพร่องในอาคาร	ผลการปฏิบัติงานมาตรการ	ปัญหา อุปสรรคและข้อเสนอแนะ	เอกสารอ้างอิง
<p>ผู้พักอาศัยต่างได้ให้ข้อชี้แจงเป็นที่พอใจของทั้งกลุ่มผู้ขอรวมไม่ให้เกิดข้อพิพาทขึ้นอีก กล่าวว่าเป็นจุดที่บริษัทผู้ให้เช่ามีความเข้าใจโครงการและมีความเข้าใจการภายในโครงการเป็นอย่างดี ดังนั้น โครงการที่สร้างขึ้นจึงต้องเป็นไปตามการชี้แจงของคณะอาคารเรียบร้อยแล้วทั้งนี้หากภาพลักษณ์ของโครงการและสิ่งอำนวยความสะดวกอื่น ๆ มีความไม่เหมาะสมในโครงการ</p>			
<p>มาตรการเฝ้าระวังและลดผลกระทบสิ่งแวดล้อม</p> <ul style="list-style-type: none"> - ตรวจสอบการเกิดของฝุ่นละอองในอาคารที่ผู้เช่าอยู่และ ทุบทิ้ง และลดผลกระทบจากสิ่งแวดล้อมภายนอก หากพบว่ามีฝุ่นละอองในอาคารผู้เช่าอยู่ จะต้องดำเนินการแก้ไขทันที - ตรวจสอบปริมาณของขยะมูลฝอยที่บริเวณที่เกิดของฝุ่นละอองและของเสียจากกลุ่มผู้เช่ารวมของโครงการและลดผลกระทบจากสิ่งแวดล้อมภายนอก หากพบว่ามีของเสียกลุ่มผู้เช่ารวมต้องนำขยะมูลฝอยไปกำจัดอย่างเหมาะสม 	<p>ได้ขอแจ้งการชี้แจง ไม่พบฝุ่น มีสภาพปกติ</p> <p>มีเรื่องขอชี้แจงการเก็บขยะในพื้นที่ มีขยะแตกต่างกัน ไม่มีการนำดิน ทรายไปถมพื้นที่</p>	-	<p>ภาพที่ 3-15</p>

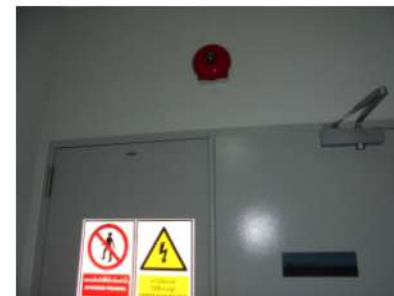
ภาพที่ 3-18 ป้ายเตือนอันตราย และกึ่งสัญญาณดับเพลิงติดไว้หน้าห้องไฟฟ้า

3) ระบบไฟฟ้าของอาคารเป็นระบบไฟฟ้าแบบแรงดันต่ำ	ระบบตึกมีการตรวจสอบไฟฟ้าอย่างละเอียดเป็นประจำ		
4) แหล่งผลิตไฟฟ้าของโครงการเป็นชนิด Dry Type (ชนิดแห้ง) ติดตั้งภายในห้อง มีขนาดกว้าง 10.5 เมตร ความสูง 14.3 เมตร ความสูง 4.5 เมตร มีระยะห่างจากแหล่งผลิตไฟฟ้าโดยมีห้องแยกตัวอยู่ภายใน 1.5 เมตร และจัดให้มีระบบปรับอากาศ ซึ่งเป็นโครงการลดความเสี่ยงจากการทำเหมืองแร่ของโรงไฟฟ้า	แหล่งผลิตไฟฟ้าของโครงการใช้ตัวเป็นไปตามที่กำหนด ระบบตัวสูง 4.5 เมตร และมีระบบปรับอากาศ		ภาพที่ 3-18

7) จัดมีการติดตามและประเมินความเสี่ยงด้านสุขภาพและผลกระทบด้านสังคมที่เกี่ยวข้องกับพื้นที่ ให้เป็นไปตามข้อกำหนดด้านสุขภาพและผลกระทบด้านสังคมของโรงไฟฟ้า	มีการติดตามและประเมินความเสี่ยงด้านสุขภาพและผลกระทบด้านสังคมของโรงไฟฟ้า		ภาพที่ 3-18

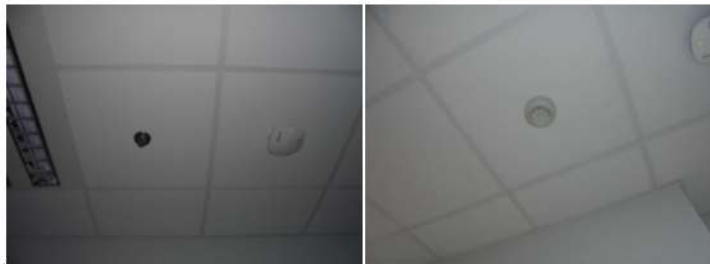
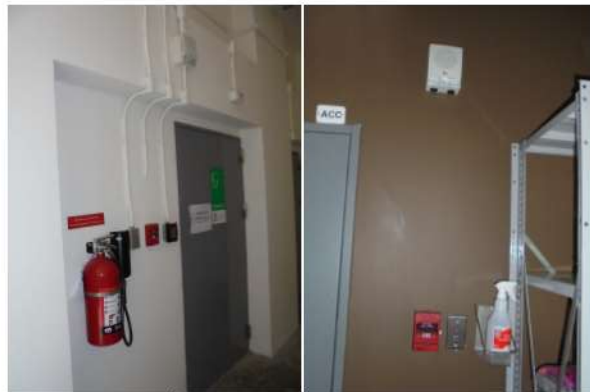
ภาพที่ 3-22 อุปกรณ์สัญญาณเตือนอัคคีภัยและดับเพลิง

เงื่อนไขตามมาตรการป้องกันและแก้ไขผลกระทบสิ่งแวดล้อม	ผลการปฏิบัติตามมาตรการ	ปัญหา อุปสรรค และข้อเสนอแนะ	เอกสารอ้างอิง
4) เครื่องแจ้งเหตุโดยอัตโนมัติ เป็นตัวส่งสัญญาณเตือนภัย โดยจะติดตั้งไว้บริเวณต่างๆ ดังนี้ - อาคาร A จะติดตั้งไว้บริเวณบันได ST-A2 - อาคาร B จะติดตั้งไว้บริเวณลิ้งบันได 5) การส่งสัญญาณเตือนภัยด้วย อาคาร A และอาคาร B จะติดตั้งไว้บริเวณเครื่องแจ้งเหตุโดยอัตโนมัติ 6) โทรศัพท์ฉุกเฉิน อาคาร A และ อาคาร B จะติดตั้งบริเวณเดียวกับเครื่องแจ้งเหตุโดยอัตโนมัติ	ติดตั้งเครื่องแจ้งเหตุด้วยสัญญาณเตือนภัยตามจุดที่กำหนดไว้ ติดตั้งทั้งสัญญาณเตือนภัยไว้บนลิ้ง มีโทรศัพท์ฉุกเฉินติดตั้งไว้ข้างลิ้ง	-	ภาพที่ 3-22

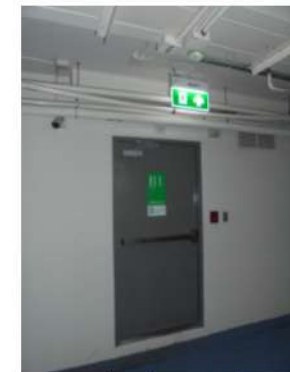
ภาพที่ 3-24 ป้ายบอกทางหนีไฟ

7) ทาสีผนัง (7.1) ผนังผนังอาคาร A จัดให้มีผนังที่สามารถใช้ผนังได้ จำนวน 3 ผนัง ดังนี้ - เป็นผนังที่สามารถขึ้นลงจากชั้นที่ 1 ขึ้นชั้นดาดฟ้าด้วยคอนกรีตเสริมเหล็กความกว้าง 0.9 เมตร โดยโครงการจะออกแบบให้มีประตูผนังที่สามารถเปิดออกกลับเข้ามาภายในอาคารได้กับบริเวณชั้น 5 10 15 20 และ 25 - บันได ST-A2 บันไดหลักและบันไดหนีไฟ) เป็นบันไดที่สามารถขึ้นลงจากชั้นใต้ดิน 3 ถึงดาดฟ้าด้วยคอนกรีตเสริมเหล็ก ความกว้าง 1.58-1.63 เมตร โดยโครงการจะออกแบบให้มีประตูผนังที่สามารถเปิดออกกลับเข้ามาภายในอาคารได้กับบริเวณชั้น 5 10 15 20 และ 25 - บันได ST-A3 บันไดหลักและบันไดหนีไฟ) เป็นบันไดที่สามารถขึ้นลงจากชั้นใต้ดิน 3 ถึงชั้น 16 ด้วยบันไดด้วยคอนกรีตเสริมเหล็ก ความกว้าง 1.2 เมตร โดยโครงการ	บันไดหนีไฟ อาคาร A ที่สามารถใช้งานได้จำนวน 3 ผนัง สามารถใช้งานได้ โดยมีถังดับเพลิง ตั้งไว้ประจำประตูทางหนีไฟ ติดตั้งป้ายบอกทางหนีไฟ เป็นป้ายสีเขียว	-	ภาพที่ 3-24

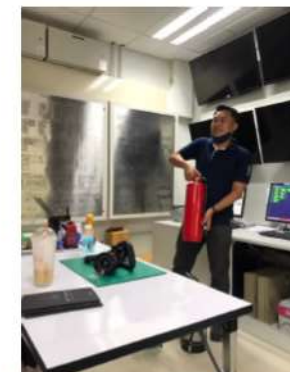
ภาพที่ 3-25 ห้องแม่ข่ายควบคุมการรับส่งสัญญาณแจ้งเหตุอัคคีภัย

เงื่อนไขตามมาตรการป้องกันและแก้ไขผลกระทบสิ่งแวดล้อม	ผลการปฏิบัติตามมาตรการ	ปัญหา อุปสรรค และข้อเสนอแนะ	เอกสารอ้างอิง
2. ระบบเตือนภัย 1) แผนควบคุมภัย Alarm Control จะทำหน้าที่เป็นชุดควบคุมการแจ้งเตือนคุณภาพอากาศ โดยเมื่ออุปกรณ์จุดแจ้งเหตุที่ตั้งไว้เริ่มทำงาน จะส่งสัญญาณไปแจ้งแผนควบคุมเพื่อขอให้เจ้าหน้าที่ในหน่วยงานควบคุมตรวจสอบและหากเป็นเหตุเพลิงไหม้จะส่งสัญญาณแจ้งเหตุให้ทราบทั่วทั้งอาคาร โดยแผนควบคุมดังกล่าวติดตั้งไว้ที่ชั้น 1 อาคาร A 2) เครื่องตรวจควันควัน เป็นตัวบอกควันที่เกิดจากเพลิงไหม้ภายในอาคาร และส่งสัญญาณไปยังแผนควบคุม เพื่อให้เจ้าหน้าที่ในหน่วยงานตรวจสอบและส่งสัญญาณแจ้งเหตุให้ทราบทั่วทั้งอาคาร โดยจะติดตั้งเครื่องตรวจควันภายในอาคารดังนี้ - อาคาร A ติดตั้งในบริเวณห้องเครื่องสูบน้ำ ห้องไฟฟ้า ห้องไฟฟ้าหลัก ห้องเครื่องกำเนิดไฟฟ้า ทางเดินขึ้น SM ห้องเครื่องลิฟต์ ลิฟต์ชั้นพิง เป็นต้น - อาคาร B ติดตั้งไว้บริเวณห้องเครื่องลิฟต์ ห้องลิฟต์ ห้องเครื่องลิฟต์บนพื้นที่จอดรถลิฟต์ ห้องไฟฟ้า ห้องพักอาศัยทุกห้อง ลิฟต์ลิฟต์ และบริเวณทางเดิน เป็นต้น 3) เครื่องตรวจควันภายนอก เป็นตัวจับความร้อนที่เกิดจากเพลิงไหม้ภายนอกอาคาร และส่งสัญญาณไปยังแผนควบคุม โดยจะติดตั้งเครื่องตรวจควันภายนอกในอาคารดังนี้ - อาคาร A ติดตั้งไว้บริเวณชั้นจอดรถ ห้องเก็บของ ห้องเครื่องนอน พื้นที่จุดรับส่งของ ห้องครัว และห้องนำขยะมาบดอัดและถ่ายมูลผู้พิการ - อาคาร B โดยจะติดตั้งไว้บริเวณชั้นจอดรถ ห้องน้ำ	มีอุปกรณ์และแผนควบคุมการแจ้งเตือนคุณภาพสิ่งแวดล้อมติดตั้งไว้แล้ว อยู่พื้นที่ 1 อาคาร A มีเครื่องตรวจควันควัน ด้านรับแจ้งเหตุติดตั้งไว้แล้วตามจุดต่างๆ ที่กำหนดไว้ทั้งอาคาร A และอาคาร B ติดตั้งเครื่องตรวจควันภายนอกไว้บริเวณต่างๆ ที่กำหนดไว้แล้ว	- -	ภาพที่ 3-25 ภาพที่ 3-22

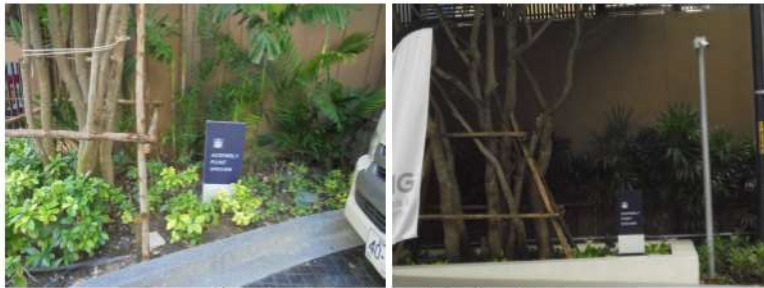
ภาพที่ 3-26 ป้ายจุดรวมพลของโครงการด้านทิศเหนือและทิศตะวันตก

3. กำหนดจุดรวมพลเมื่อเกิดภัยในโครงการเพื่อเป็นจุดตรวจเช็คจำนวนคนว่ามีผู้ติดอยู่ภายในหรือไม่ เพื่อจะได้ทำการอพยพคนลงพื้นที่ตามจุดรวมพลหรือแจ้งให้เจ้าหน้าที่ดับเพลิงช่วยเหลือผู้ติดอยู่ได้ทันท่วงที ซึ่งโครงการกำหนดจุดรวมพลเบื้องต้นจำนวน 2 จุด โดยแบ่งได้ดังนี้ - อาคาร A กำหนดจุดรวมพลเบื้องต้นไว้บริเวณพื้นที่สีเขียวด้านทิศเหนือของโครงการ โดยมีขนาดพื้นที่ประมาณ 250 ตารางเมตร ซึ่งพื้นที่จุดรวมพลของอาคาร A สามารถรองรับจำนวนคนได้ 1,000 คน (โดย 1 คนใช้พื้นที่ขึ้น 0.25 ตารางเมตร) จึงสามารถรองรับจำนวนผู้มาใช้บริการภายในอาคาร A ซึ่งมีจำนวน 928 คน (คิดจากผู้มาใช้บริการภายในอาคาร A จำนวน 778 คน และพนักงานโครงการ 150 คน) ได้ทันท่วงที - อาคาร B กำหนดจุดรวมพลเบื้องต้นไว้บริเวณพื้นที่สีเขียวด้านทิศตะวันออกของโครงการ โดยมีขนาดพื้นที่ประมาณ 112 ตารางเมตร ซึ่งมีจุดรวมพลของอาคาร B สามารถรองรับจำนวนคนได้ 448 คน (โดย 1 คนใช้พื้นที่ขึ้น 0.25 ตารางเมตร) จึงสามารถรองรับจำนวนผู้พักอาศัยภายในอาคาร B มีจำนวน 149 คนได้เพียงพอ	จุดรวมพลมี 2 จุด ได้แก่ ด้านทิศเหนือของโครงการ และด้านทิศตะวันตกของโครงการ	-	ภาพที่ 3-26

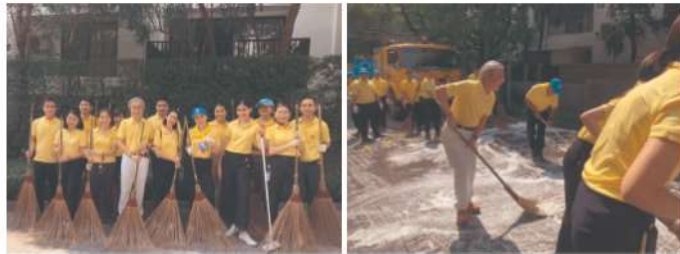
ภาพที่ 3-33 ทำความสะอาดพื้นที่โครงการ

เงื่อนไขตามมาตรการป้องกันและแก้ไขผลกระทบสิ่งแวดล้อม	ผลการปฏิบัติตามมาตรการ	ปัญหาอุปสรรคและข้อเสนอแนะ	เอกสารอ้างอิง
มาตรการติดตามตรวจสอบผลกระทบสิ่งแวดล้อม - ทำความสะอาดถนนภายในโครงการทุกวัน ตลอดระยะเวลาเปิดดำเนินการ - ดูแลพื้นที่สีเขียวในโครงการให้มีความสมบูรณ์ด้วย งานทุกวัน ตลอด ระยะเวลาเปิดดำเนินการ - ตรวจสอบป้ายและสัญญาณต่างๆ เช่น ป้ายห้ามติดเครื่องดับ ป้ายจำกัด ความเร็วไม่ให้สูงเกินค่าของรถส่วนบุคคล ไม่เบียดเบียน - จัดสวนกับโรงจอดรถผู้ได้ใช้รถมาจากโครงการ - จัดให้มีจำนวนที่ควบคุมและตรวจสอบการปฏิบัติตามมาตรการข้าง กล่าว	ทำความสะอาดทุกวันให้มีผู้รับผิดชอบ พื้นที่สีเขียวมีความสวยงามตลอดทุกวัน มีป้ายเตือนต่างๆ ได้แก่ ป้ายห้ามติดเครื่องดับ ป้ายจำกัดความเร็วไว้แล้ว มีภาพของรถส่วนบุคคลไม่เบียดเบียน มีสวนประจำพื้นที่โรงจอดรถและโรงจอดรถเป็นพื้นที่สีเขียว มีจำนวนที่ควบคุมการปฏิบัติตามมาตรการไว้แล้ว	-	ภาพที่ 3-33 ภาพที่ 3-3 ภาพที่ 3-4

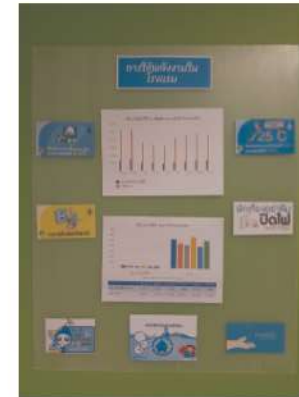
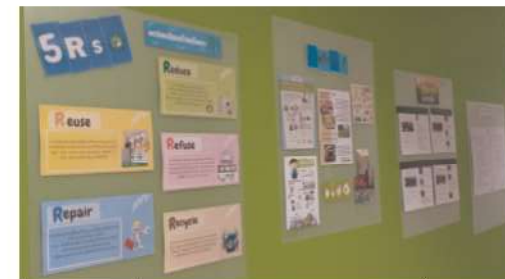
ภาพที่ 3-35 ป้ายรณรงค์ประหยัดพลังงานและประหยัดน้ำ

5. ติดป้ายระบบความปลอดภัยในเขตพื้นที่โครงการ	ติดป้ายระบบความปลอดภัยในเขตพื้นที่โครงการ	-	ภาพที่ 3-35
6. กำหนดให้พนักงานใช้ทางลงน้ำและใช้ถังเก็บน้ำในกรณีที่เกิดน้ำท่วม	พนักงานใช้ถังเก็บน้ำทั้งหมด	-	ภาพที่ 3-35

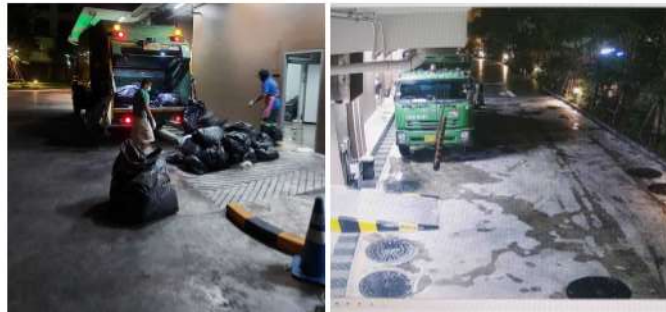
ภาพที่ 3-37 เปิดไฟส่องสว่างเมื่อมีรถเก็บขยะเข้ามาเก็บขยะมูลฝอย

12. ประสานกับเจ้าหน้าที่ของสำนักงานป้องกันและกั้นกั้นระหว่างพื้นที่	ขอให้มีจำนวนคนอยู่ ๗๖ ด้านทิศ ๒ ด้านทิศ ๒	-	ภาพที่ 3-38
13. โครงการพัฒนาระบบป้องกันและกั้นกั้นระหว่างพื้นที่	พัฒนาระบบป้องกันและกั้นกั้นระหว่างพื้นที่	-	ภาพที่ 3-37

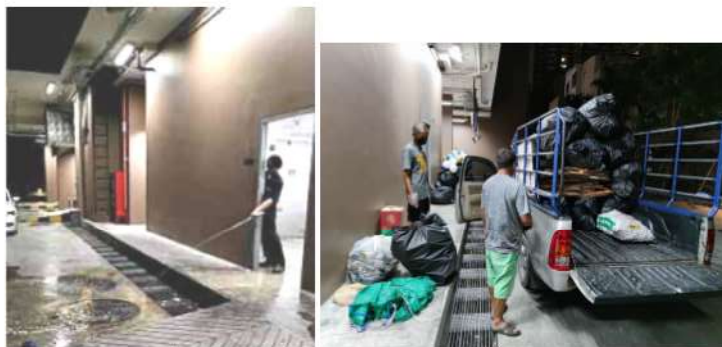
ภาพที่ 3-38 สร้างทำความสะอาดหลังเก็บขยะมูลฝอย และรถเก็บขยะมูลฝอยวีไอเคิล

8. จำไว้มีการกำหนดมาตรการป้องกันคนอยู่เดี่ยว ๗๖ ด้านทิศ 1 ด้านซึ่งอยู่ใกล้กับอาคาร B ด้านทิศ ๒	กำหนดมาตรการป้องกันคนอยู่เดี่ยว ๗๖ ด้านทิศ 1 ด้านซึ่งอยู่ใกล้กับอาคาร B ด้านทิศ ๒	-	ภาพที่ 3-38

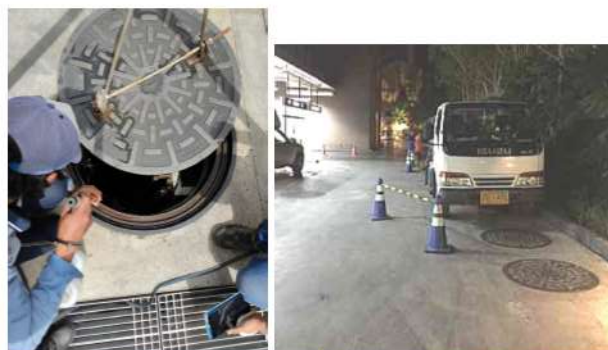
ภาพที่ 3-39 ดูปตะกอนจากระบบบำบัดน้ำเสีย และบำรุงรักษาอย่างสม่ำเสมอ

2.2 นิเวศวิทยาทางน้ำ 1. ดูแลรักษาระบบบำบัดน้ำเสีย ให้สามารถทำงานได้อย่างต่อเนื่องและมีประสิทธิภาพ	ดูแลระบบบำบัดน้ำเสียให้ถูกวิธี	-	ภาพที่ 3-39
3. คุณค่าทางศิลปวัฒนธรรม 3.1 การใช้น้ำ 1. จัดให้มีน้ำสำหรับใช้ภายในพื้นที่และพื้นที่โดยรอบโครงการ โดยมีการเชื่อมต่อ - จำนวน 2 บัง ตั้งอยู่ที่ชั้นใต้ดิน 4 อาคาร A ความจุรวม 2 บัง 623 ลบ.ม. ภายในถังแบ่งเป็น น้ำสำหรับเพื่อการอุปโภคบริโภค และน้ำสำหรับเพื่อการดับเพลิง โดยสำรองน้ำสำหรับเพื่อการอุปโภคบริโภคปริมาณ 478 ลบ.ม. และสำรองน้ำสำหรับเพื่อการดับเพลิงปริมาณ 145 ลบ.ม. - ตั้งเก็บน้ำขึ้นจากน้ำ จำนวน 2 บัง ตั้งอยู่ที่อาคารจอดรถ A ความจุรวม 2 บัง 77.5 ลบ.ม. สำหรับน้ำเพื่อการอุปโภคบริโภคทั้งหมดรวมปริมาณน้ำสำรองเพื่อการอุปโภคบริโภค 555.5 ลบ.ม. สามารถสำรองน้ำใช้ได้ภายใน 1.7 วัน(ไม่น้อยกว่า 1 วัน) สำหรับบ้าน 4 แห่ง บ้านภายในอาคาร C จะรับน้ำจากการประปาผ่านครัวลงผ่านมิเตอร์น้ำเพื่อมาใช้โดยตรง	เก็บน้ำไว้ใช้กับพื้นที่ชั้นใต้ดิน และถังเก็บน้ำขึ้นจากน้ำไว้แล้ว	-	-

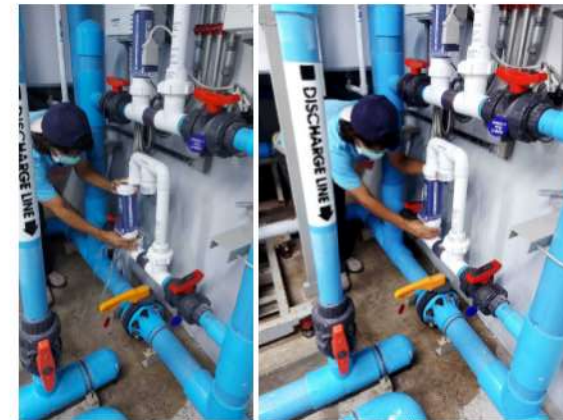
ภาพที่ 3-40 ตรวจสอบดูแลระบบประปา ไม่มีรั่วซึม

เงื่อนไขตามมาตรการป้องกันและแก้ไขผลกระทบสิ่งแวดล้อม	ผลการปฏิบัติตามมาตรการ	ปัญหา อุปสรรคและข้อเสนอแนะ	เอกสารอ้างอิง
11. ผลกระทบที่มีอย่างต่อเนื่อง จำนวน 2 ช่วง ตั้งแต่ความสะอาดและปลอดภัยในภาชนะบรรจุถังถังเก็บน้ำ	จัดทำแผนผังถัง 24 ชั่วโมง	-	-
มาตรการติดตามตรวจสอบผลกระทบสิ่งแวดล้อม - ตรวจสอบเก็บตัวอย่างน้ำ และการทำความสะอาดถังเก็บน้ำ และวางถังต่าง ๆ ตั้งแต่ 1 ครั้งต่อระยะเวลา 1 ปีตามแผนการ หากพบผลกระทบต้องดำเนินการแก้ไขทันที - ตรวจสอบว่าถังและการทำงานต่าง ๆ ทุกวัน ตลอดระยะเวลาเปิดดำเนินการ หากพบผลกระทบ ต้องดำเนินการแก้ไขทันที - ดูแลทำความสะอาดถังเก็บน้ำให้ 6 เดือน/ครั้งต่อระยะเวลาเปิดดำเนินการ	เก็บตัวอย่างน้ำจากถังเก็บน้ำ วางถังต่าง ๆ อยู่ในสภาพดี ไม่พบผลกระทบ	-	ภาพที่ 3-40

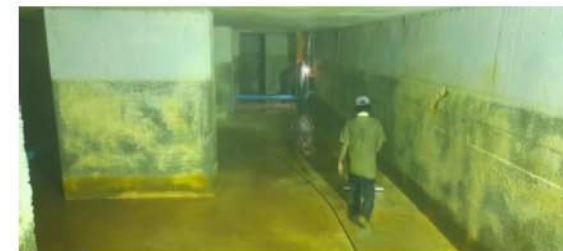
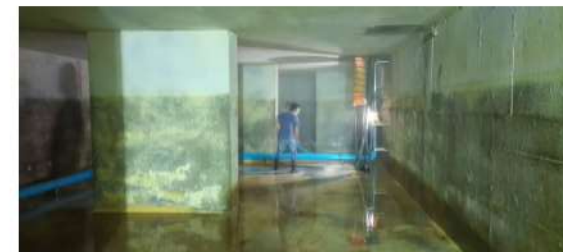
ภาพที่ 3-41 สร้างทำความสะอาดถึงส่วนน้ำใช้

9. กำหนดให้พนักงานใช้ทางลงน้ำและใช้ถังเก็บน้ำในกรณีที่เกิดน้ำท่วม	พนักงานใช้ถังเก็บน้ำทั้งหมด	-	ภาพที่ 3-41
10. ภายในถังเก็บน้ำจะต้องมีอุปกรณ์ที่ปลอดภัยกับน้ำด้วยสาร MON-TOXIC (CHEMCRETE E) เพื่อป้องกันน้ำซึมเข้าในถังและถังเก็บน้ำ	ดำเนินการตามข้อกำหนดให้พนักงานใช้ถังเก็บน้ำทั้งหมด	-	-

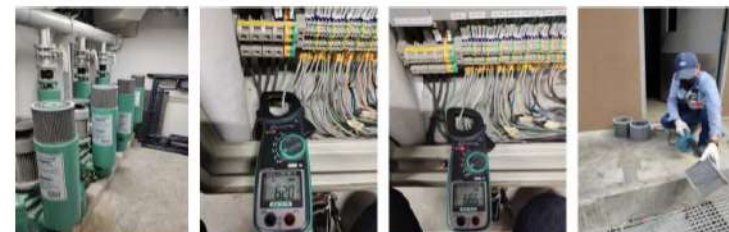
ภาพที่ 3-43 ตรวจสอบการทำงานของเครื่องจักรระบบน้ำดับน้ำเสียรวม

2. จัดให้มีเจ้าหน้าที่ที่มีความรู้ความชำนาญดูแลระบบบำบัดน้ำเสียชีวเคมี	มีเจ้าหน้าที่ที่มีความรู้ความชำนาญดูแลระบบบำบัดน้ำเสียชีวเคมี	-	ภาพที่ 3-43

ตรวจสอบเครื่องเติมอากาศรุ่น SDB-75 AB-01 AB-03 AB-04 สามารถทำงานได้เป็นปกติ

บำรุงรักษาเครื่องจักร วัดอัตราการใช้กระแสไฟฟ้าได้ 2.92-3.31 A อยู่ในเกณฑ์ปกติ

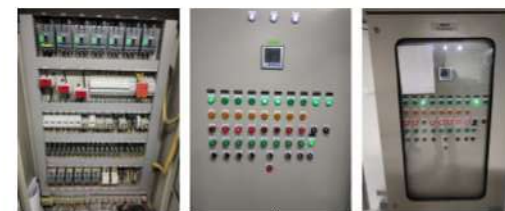
ตรวจสอบตู้ควบคุมระบบน้ำดับน้ำเสียพบว่าทำงานได้เป็นปกติ

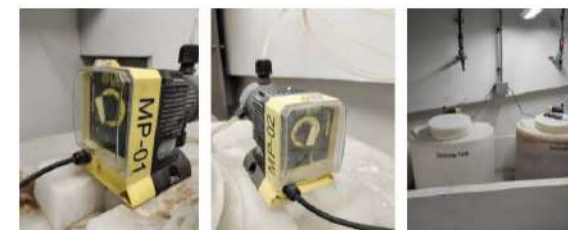
ตรวจสอบการทำงานของชุดบำบัดน้ำพบว่าทำงานได้เป็นปกติ

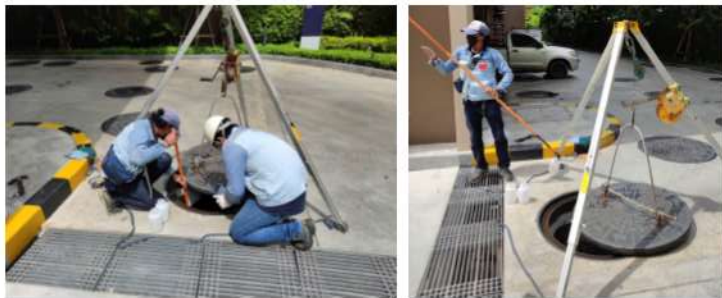
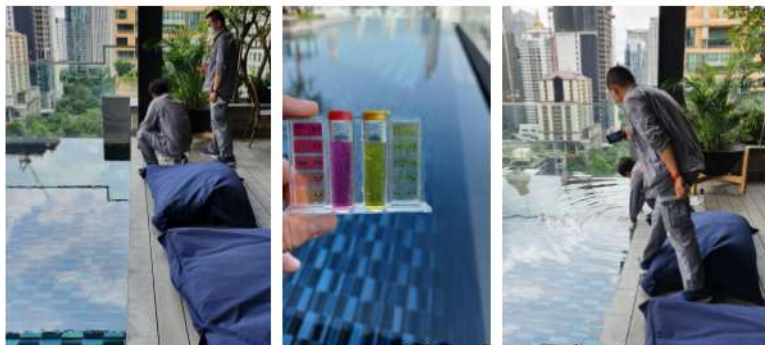
ภาพที่ 4 การเก็บตัวอย่างน้ำทิ้งและน้ำระเหยน้ำ

1. ตรวจสอบดูแลและป้องกันน้ำ และท่อระบายน้ำให้ครบ 1 ครั้ง ตลอดระยะเวลาปิดดำเนินการ เพื่อป้องกันไม่ให้เกิดผลกระทบต่อน้ำในคูน้ำ และท่อระบายน้ำ ที่เป็นสาเหตุให้เกิดการอุดตันซึ่งเป็นอุปสรรคในการระบายน้ำ	ป้อนน้ำที่ระบายน้ำ ระบบน้ำได้ไม่มีการอุดตัน	-	ภาพที่ 4
