## บทที่ 2

### ผลการปฏิบัติตามมาตรการป้องกันและแก้ไขผลกระทบสิ่งแวดล้อม

จากการติดตามตรวจสอบการปฏิบัติตามมาตรการป้องกันและแก้ไขผลกระทบสิ่งแวดล้อมของโครงการบ้านเอื้ออาทรระยะที่ 3/1 จังหวัดสุรินทร์ เดือนกรกฎาคม-ธันวาคม 2564 มีผลการติดตามตรวจสอบการปฏิบัติตามมาตรการฯ ดังแสดงใน ตารางที่ 2-1

## โครงการบ้านเอื้ออาทร ระยะที่ 3/1 จังหวัดสุรินทร์ เดือนกรกฎาคม-ธันวาคม 2564

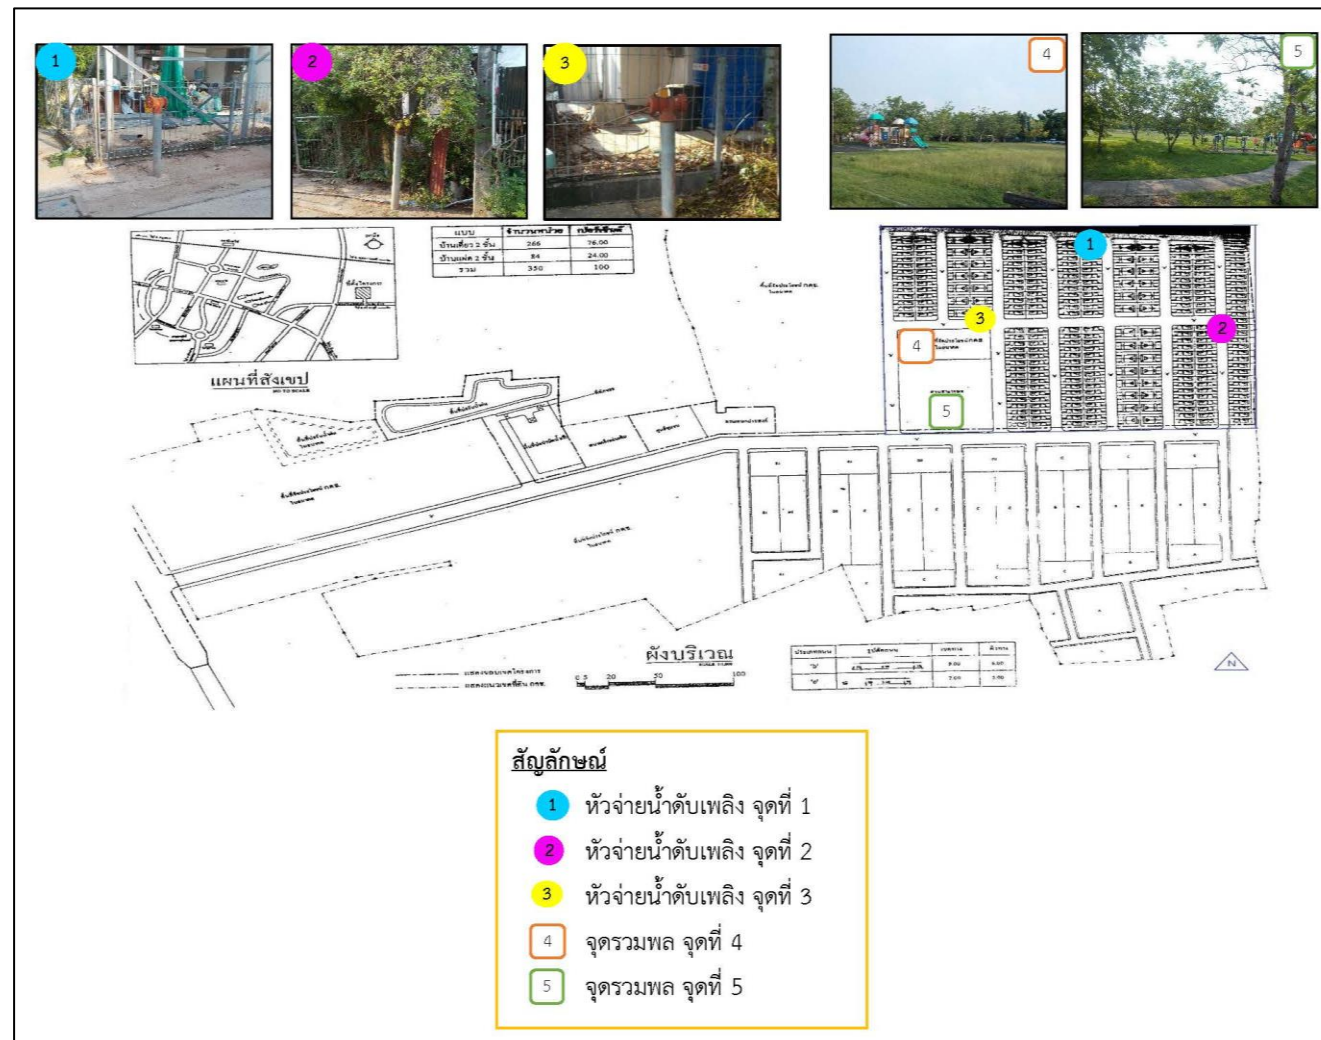
รูปที่ 2-1 ผังแสดงตำแหน่งหัวจ่ายน้ำดับเพลิงและจุดรวมพลในพื้นที่โครงการ

องค์ประกอบทางสิ่งแวดล้อม และคุณค่าต่าง ๆ	มาตรการป้องกันและแก้ไขผลกระทบสิ่งแวดล้อม	ผลการปฏิบัติตามมาตรการฯ	ปัญหา อุปสรรค และแนวทาง แก้ไข	เอกสารอ้างอิง
7. อากาศ	1) กำหนดให้ติดตั้งระบบป้องกันอัคคีภัยตามที่ ออกแบบไว้ และให้ได้มาตรฐานของสมาคม วิศวกรรมสถานแห่งประเทศไทยในพระบรม ราชูปถัมภ์	- มีการติดตั้งระบบป้องกันอัคคีภัยตามที่ออกแบบ ไว้ โดยติดตั้งถังดับเพลิงไว้ที่อาคารศูนย์ชุมชน และห้วยน้ำดับเพลิงและจุดรวมพลกระจายใน พื้นที่โครงการ อ้างอิงรูปที่ 2-1	ไม่มี
