บทที่ 2

การติดตามตรวจสอบการปฏิบัติตามมาตรการป้องกัน และแก้ไขผลกระทบสิ่งแวดล้อม

จากการลงพื้นที่ตรวจสอบการปฏิบัติตามมาตรการป้องกันและแก้ไขผลกระทบสิ่งแวดล้อมระยะดำเนินการ โครงการ ฮอลล์มาร์ค งามวงศ์วาน เมื่อวันที่ 7 มกราคม พ.ศ. 2565 ที่ผ่านมาสามารถสรุปผลการปฏิบัติตามมาตรการดังรายละเอียดในตารางที่ 2.2-1 โดยมีรายละเอียดดังนี้

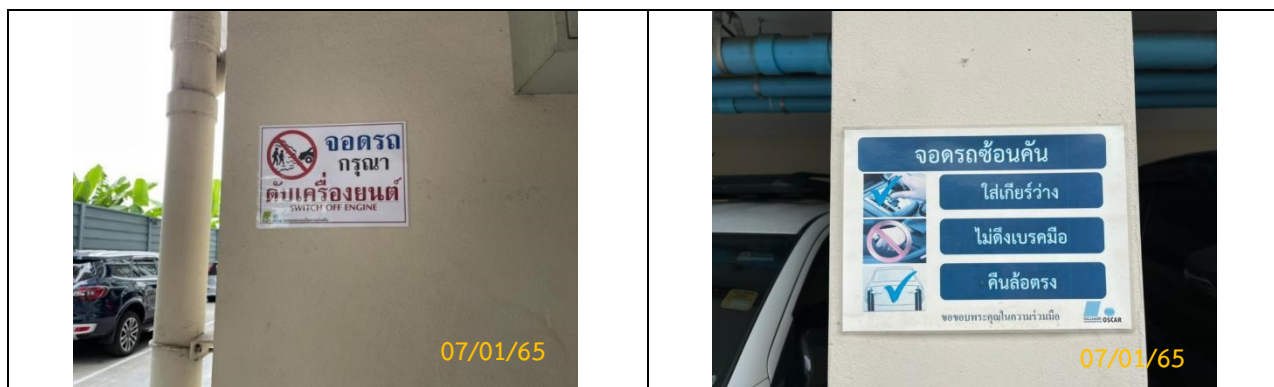
3. ติดป้ายจำกัดความเร็วของรถยนต์ที่วิ่งภายในโครงการให้มีความเร็วไม่เกิน 30 กิโลเมตร/ชั่วโมง พร้อมทั้งจัดทำสัญญาณบนถนนภายในพื้นที่โครงการเป็นระยะ ๆ	✓ โครงการจัดให้มีการควบคุมความเร็วของรถภายในโครงการ โดยจัดให้เจ้าหน้าที่ดูแลความเรียบร้อยการจราจรภายในโครงการและมีการกำหนดให้มีสัญลักษณ์จราจรที่ใช้ในการควบคุมความเร็วของรถภายในพื้นที่โครงการ เช่น ป้ายจำกัดความเร็ว และสัญญาณความเร็วเพื่อป้องกันและลดอุบัติเหตุที่อาจเกิดขึ้นจากการจราจรในพื้นที่โครงการ พร้อมทั้งติดตั้ง	-	รูปที่ 3 ป้าย/สัญลักษณ์การจราจรภายในพื้นที่โครงการ

4. ติดตั้งป้าย “ห้ามติดเครื่องยนต์ทิ้งไว้” บริเวณลานจอดที่สามารถสังเกตได้อย่างชัดเจนและทั่วถึง เพื่อลดผลกระทบจากเขม่าควัน เสียง และความร้อนที่เกิดขึ้น	✓ โครงการมีการติดตั้งป้ายห้ามติดเครื่องยนต์ทิ้งไว้ภายในบริเวณพื้นที่จอดรถ ให้สามารถสังเกตได้อย่างชัดเจน	-	รูปที่ 3 ป้าย/สัญลักษณ์การจราจรภายในพื้นที่โครงการ

1.4 เสียง	1. ความคุมความเร็วรถยนต์ภายในโครงการ โดยติดป้ายจำกัดความเร็วของรถยนต์ที่วิ่งภายในโครงการให้มีความเร็วไม่เกิน 30 กิโลเมตร/ชั่วโมง พร้อมทั้งจัดทำสัญญาณบนถนนภายในพื้นที่โครงการเป็นระยะ ๆ และจัดทำป้าย	✓	-	รูปที่ 3 ป้าย/สัญลักษณ์การจราจรภายในพื้นที่โครงการ

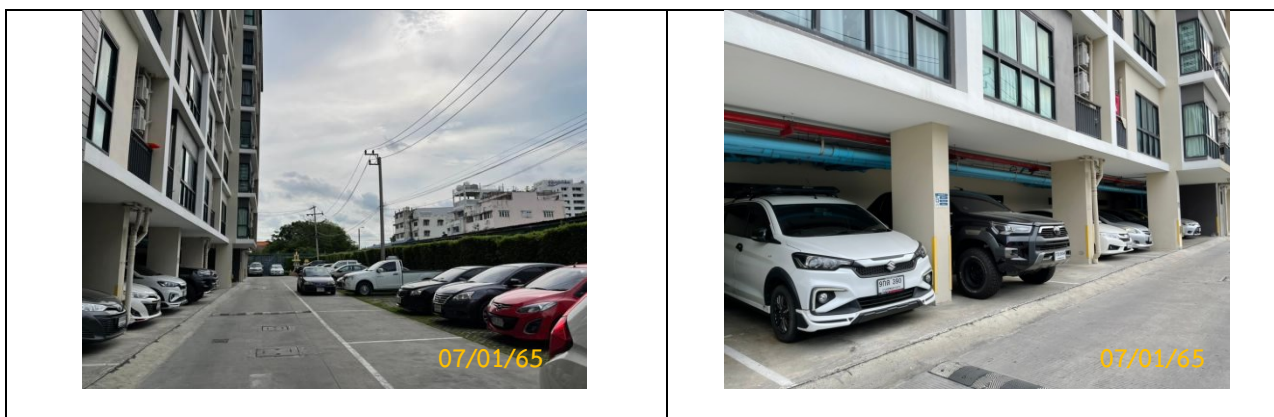
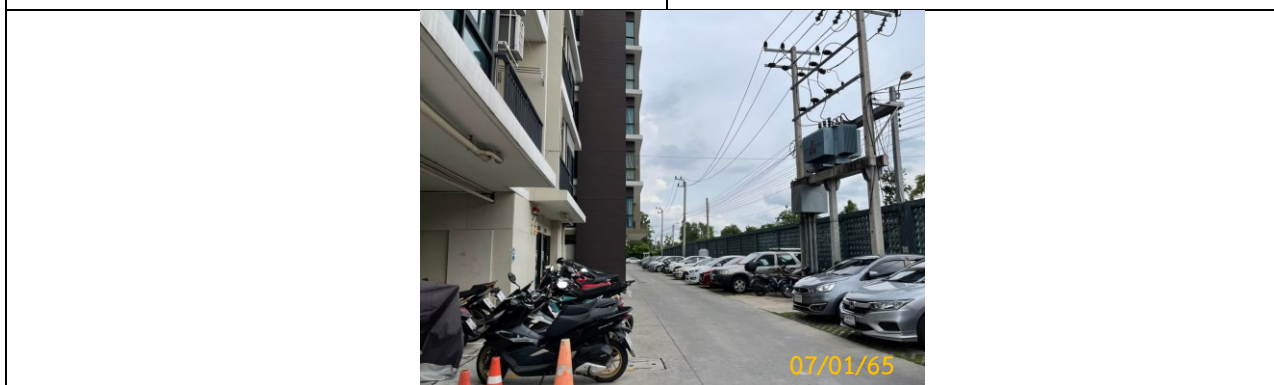
10. ออกแบบให้ชั้นจอดรถของอาคารมีช่องเปิดเพียงพอให้อากาศถ่ายเทได้อย่างสะดวกตลอดเวลา เพื่อป้องกันการสะสมของมลพิษ	✓	-	รูปที่ 4 พื้นที่จอดรถภายในโครงการ
	11. ติดตั้งป้ายห้ามติดเครื่องยนต์ทิ้งไว้ในบริเวณลานจอดรถ ให้สามารถสังเกตได้อย่างชัดเจนและทั่วถึง เพื่อลดปริมาณมลพิษบริเวณชั้นจอดรถ	✓	-	รูปที่ 3 ป้าย/สัญลักษณ์การจราจรภายในพื้นที่โครงการ

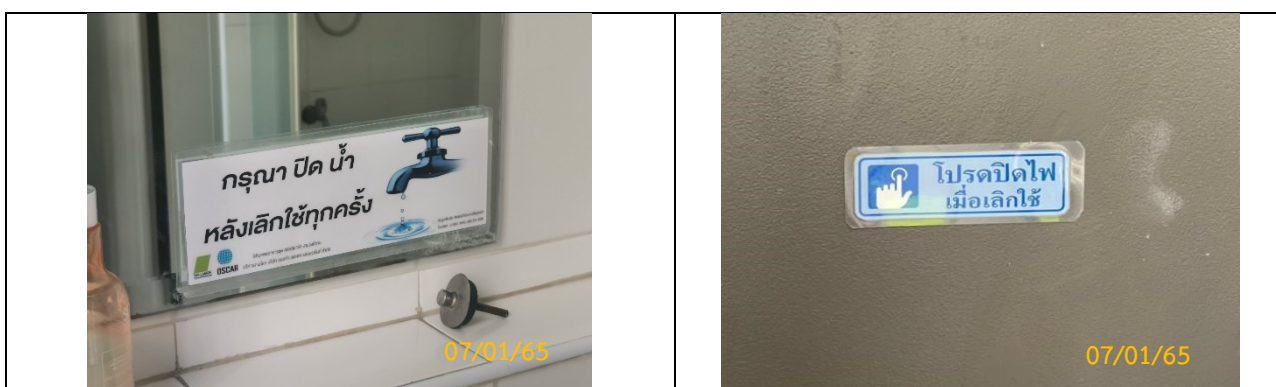
3. จัดทำคู่มือการใช้น้ำอย่างประหยัดให้กับผู้พักอาศัยภายใต้โครงการ พร้อมทั้งรณรงค์และประชาสัมพันธ์ให้ผู้พักอาศัยใช้น้ำอย่างประหยัดดังนี้ - จัดให้มีเจ้าหน้าที่ฝ่ายช่าง ประจำสำนักงานนิติบุคคลอาคารชุด เพื่อดูแลรักษาระบบเส้นท่อประปาให้อยู่ในสภาพดี โดยตรวจสอบการรั่วไหลของน้ำ เพื่อลดการสูญเสียอย่างเปล่าประโยชน์ - รณรงค์ให้ผู้พักอาศัยภายในโครงการใช้น้ำอย่างประหยัด	✓ โครงการจัดทำป้ายประชาสัมพันธ์และรณรงค์ให้พนักงานใช้น้ำอย่างประหยัดหรือติดป้ายประชาสัมพันธ์ตามจุดที่ใช้งานหรือสามารถมองเห็นง่ายและปฏิบัติตามได้ทันที พร้อมทั้งรณรงค์และประชาสัมพันธ์ให้ผู้พักอาศัยและพนักงานใช้น้ำอย่างประหยัดตามแผนอนุรักษ์พลังงานที่กำหนดไว้ รวมถึงกำชับให้พนักงานทำความสะอาด ใช้ภาชนะรองน้ำและซักล้างอุปกรณ์ในภาชนะก่อนจะนำไปเช็ดถู ซึ่งจะใช้น้ำน้อยกว่าการใช้สาย	-	รูปที่ 22 ป้ายรณรงค์การใช้น้ำและไฟฟ้า

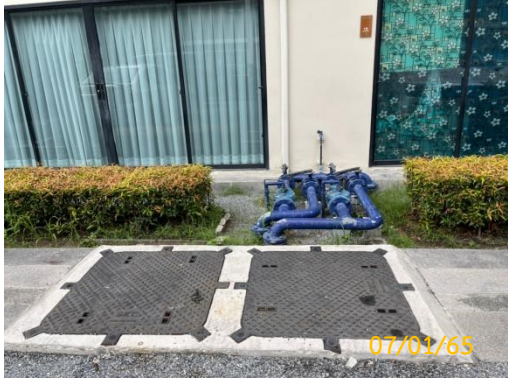
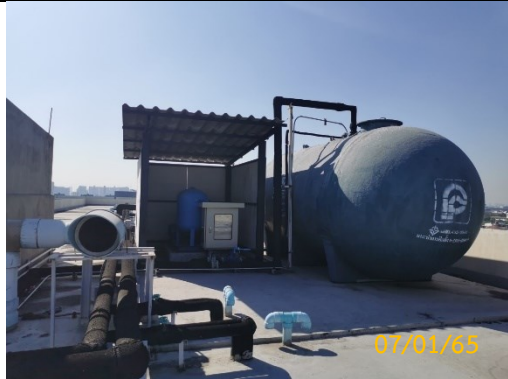
<p>ถังเก็บน้ำชั้นดาดฟ้า</p>
รูปที่ 23 ถังเก็บน้ำสำรอง

3. คุณค่าการใช้ประโยชน์ของมนุษย์ 3.1 น้ำใช้	1. โครงการจัดให้มีถังเก็บน้ำใต้ดินขนาด 160 ลูกบาศก์เมตร จำนวน 2 ถัง และถังเก็บน้ำชั้นหลังคาขนาด 25 ลูกบาศก์เมตรจำนวน 2 ถัง/อาคาร รวมประมาณน้ำสำรองเพื่อการอุปโภคบริโภคภายในโครงการทั้งหมด 520 ลูกบาศก์เมตร	✓	โครงการได้มีการติดตั้งถังเก็บน้ำสำรองใต้ดินจำนวน 2 ถัง ปริมาตรรวม 160 ลูกบาศก์เมตร และถังเก็บน้ำสำรองชั้นหลังคา จำนวน 2 ถัง /อาคาร ปริมาตรรวม 520 ลบ.ม.ซึ่งสามารถสำรองน้ำไว้ใช้ภายในพื้นที่โครงการได้มากกว่า 1 วัน ทั้งนี้ น้ำใช้สำหรับอุปโภค-	-	รูปที่ 23 ถังเก็บน้ำสำรอง

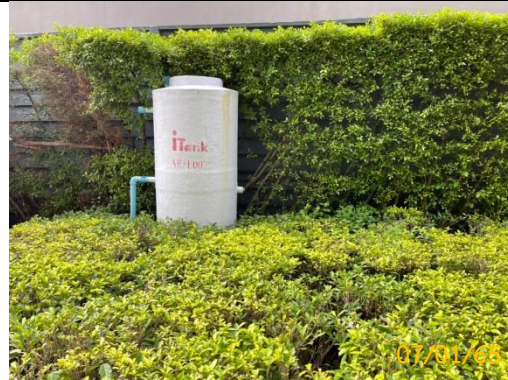
3. โครงการจัดให้มีถังเก็บก๊าซมีเทนความ จุ 2 ลูกบาศก์เมตร ในอาคาร A, B และ D ส่วนอาคาร C จัดให้มีถังเก็บก๊าซมีเทน ความจุ 3 ลูกบาศก์เมตร โดยกำจัดก๊าซ มีเทน (CH4) ด้วยวิธีการใช้แบคทีเรียที่มี อยู่ในดินธรรมชาติ โดยการเปลี่ยนก๊าซ มีเทนผ่านกระบวนการเมตาบอลิซึมของ	✓	โครงการจัดให้มีก๊าซมีเทนจากระบบบำบัดน้ำ เสียเข้าสู่ถังเก็บก๊าซมีเทนและให้กำชับให้ เจ้าหน้าที่นำไปกำจัด ซึ่งจะช่วยลดปริมาณ ก๊าซมีเทนที่อาจส่งผลกระทบต่อสุขภาพและ ทำให้เกิดภาวะโลกร้อนได้	รูปที่ 24 ก๊าซมีเทน

9. การบำบัดก๊าซมีเทนด้วยดิน มีมาตรการป้องกันและแก้ไขผลกระทบดังนี้ 1) กำจัดให้เจ้าหน้าที่ฝ่ายช่างทำการเผาก๊าซมีเทนอย่างระมัดระวังเป็นพิเศษ 2) ติดป้ายห้ามบุคคลภายนอกเข้าไปบริเวณถังเก็บก๊าซมีเทนโดยเฉพาะเจ้าหน้าที่เข้าได้เท่านั้น 3) ห้ามนำวัสดุหรือสารเคมีต่าง ๆ ที่ไวต่อการลุกไหม้เข้าไปไว้บริเวณใกล้กับถังเก็บก๊าซมีเทน 4) ตรวจสอบถังดับเพลิงเคมี ให้สามารถใช้งานได้อยู่เสมอหากพบว่ามี	✓	- โครงการจัดให้มีก๊าซมีเทนจากระบบบำบัดน้ำเสียเข้าสู่ถังเก็บก๊าซมีเทนและให้กำชับให้เจ้าหน้าที่นำไปกำจัด ซึ่งจะช่วยลดปริมาณก๊าซมีเทนที่อาจส่งผลกระทบต่อสุขภาพและทำให้เกิดภาวะโลกร้อนได้ - โครงการมีการอบรมการฝึกซ้อมดับเพลิงและอพยพหนีไฟ เมื่อวันที่ 21 พฤศจิกายน 2564 โดยมีผู้เข้าร่วมเป็นบุคลากรนิติบุคคลเจ้าหน้าที่ประจำโครงการ รวมถึงผู้พักอาศัยภายในโครงการ	รูปที่ 24 ก๊าซมีเทน
