ภาคผนวก ข

ภาพถ่ายการปฏิบัติตามมาตรการ

รายงานผลการปฏิบัติตามมาตรการป้องกันและแก้ไขผลกระทบสิ่งแวดล้อมและมาตรการติดตามตรวจสอบผลกระทบสิ่งแวดล้อม
โครงการโครงการ รัชดา ซิตี 18 (อาคารพลอยและอาคารไพลิน)
ฉบับเดือน กรกฎาคม - ธันวาคม 2564 (ระยะเปิดดำเนินการ)

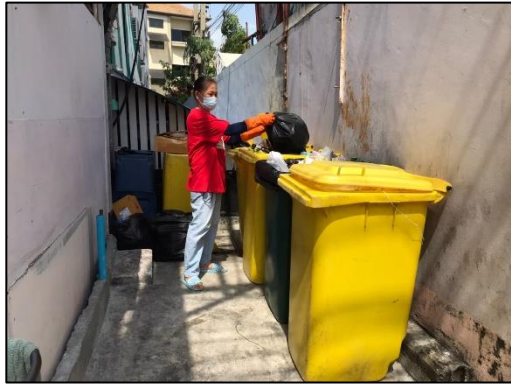
ภาพที่ 7 พนักงานเก็บรวบรวมขยะมูลฝอยไป
จุดพักมูลฝอยรวม

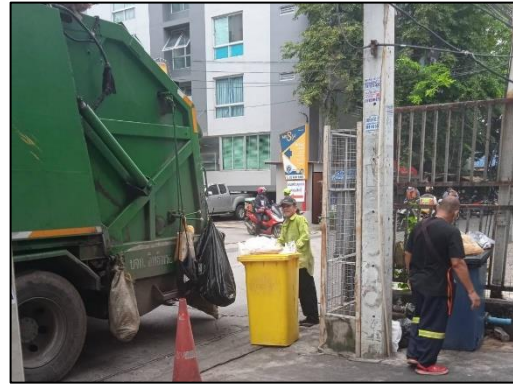
ภาพที่ 8 รถเก็บขยะสำนักงานเขตห้วยขวางเข้ามาเก็บขยะ
ภายในโครงการ

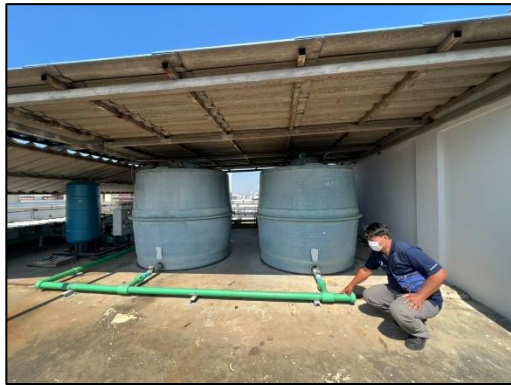
ภาพที่ 9 ถังเก็บน้ำชั้นดาดฟ้าอาคารพลอย

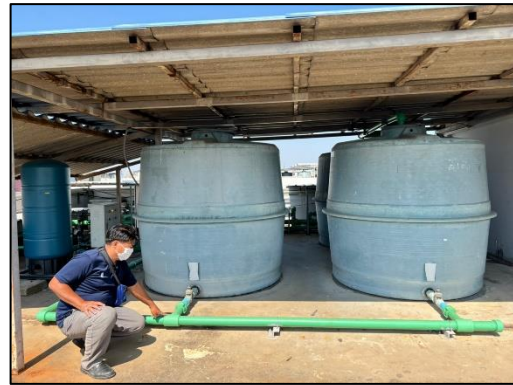
ภาพที่ 10 ถังเก็บน้ำชั้นดาดฟ้าอาคารไพลิน

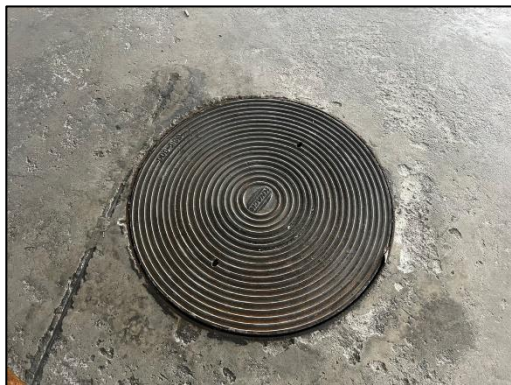
ภาพที่ 11 ถังเก็บน้ำชั้นใต้ดินอาคารพลอย

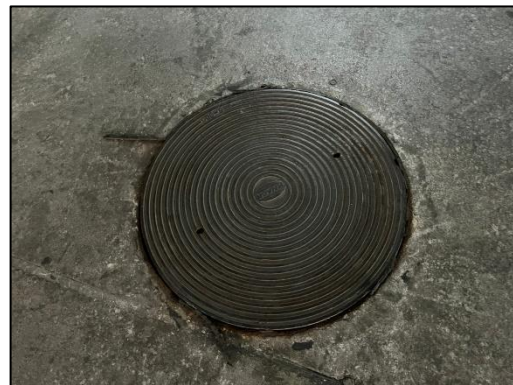
ภาพที่ 12 ถังเก็บน้ำชั้นใต้ดินอาคารไพลิน

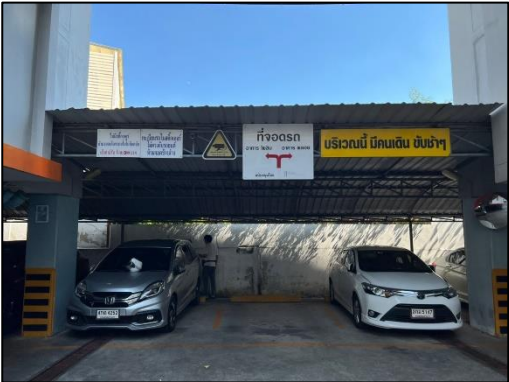
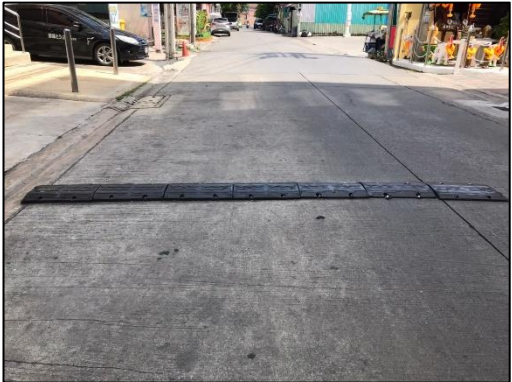
<p>ภาพที่ 19 ป้ายสัญญาณเตือนจุดเสี่ยงเกิดอุบัติเหตุ</p>	<p>ภาพที่ 20 สันนุนชะลอความเร็ว</p>

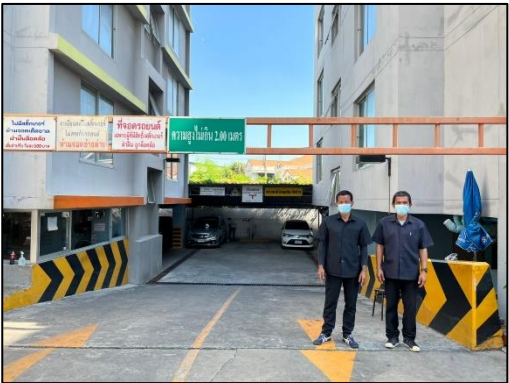
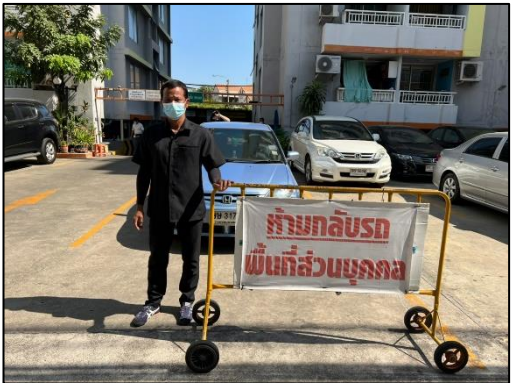
<p>ภาพที่ 21-22 พนักงานรักษาความปลอดภัย</p>

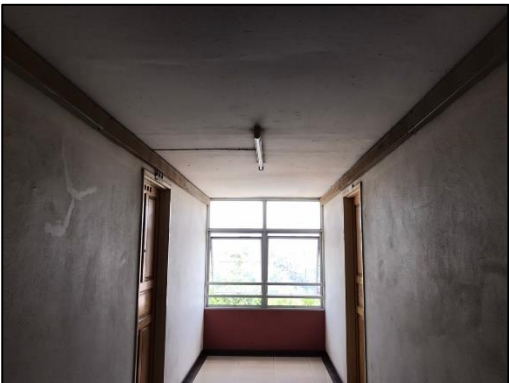
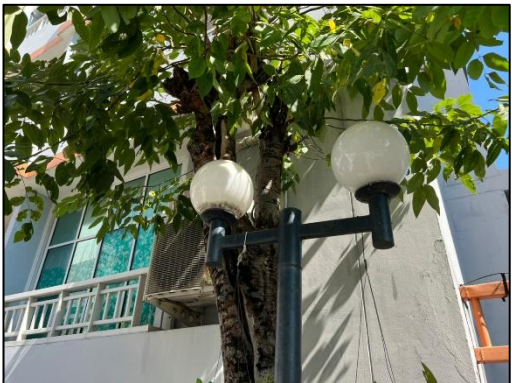
<p>ภาพที่ 23 ไฟส่องสว่างภายในอาคาร</p>	<p>ภาพที่ 24 ไฟส่องสว่างรอบโครงการ</p>

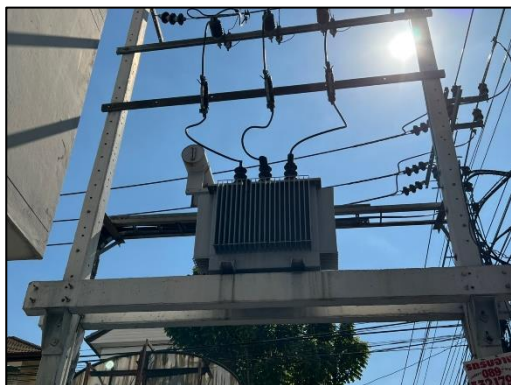
ภาพที่ 25 หม้อแปลงไฟฟ้าแรงสูง

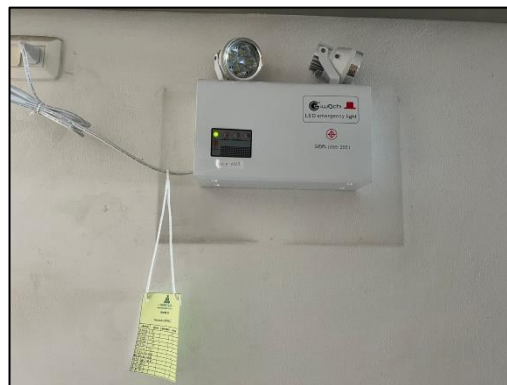
ภาพที่ 26 ไฟฉุกเฉิน

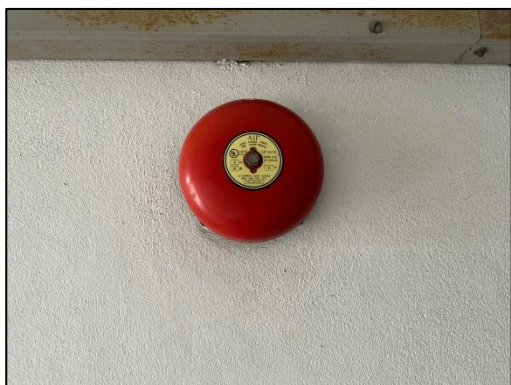
ภาพที่ 27 Alarm bell

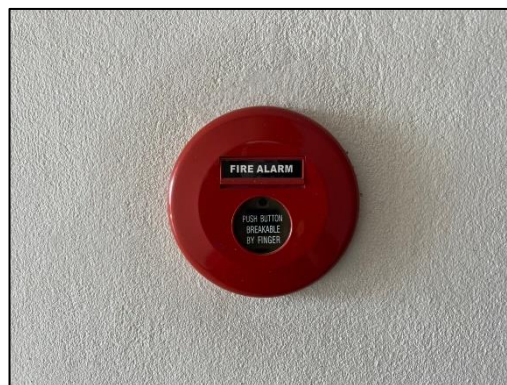
ภาพที่ 28 Fire Alarm Manual Station

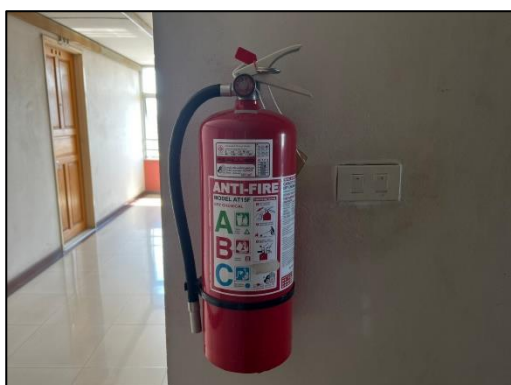
ภาพที่ 29 ถังดับเพลิงมือถือ

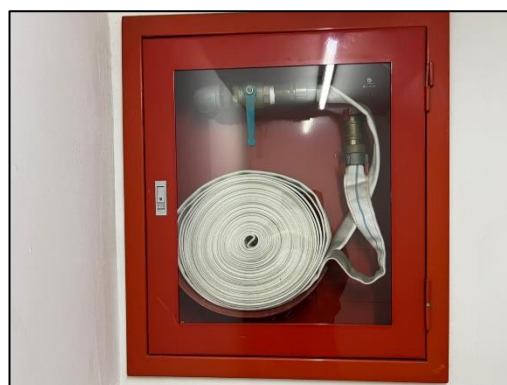
ภาพที่ 30 ตู้อุปกรณ์ดับเพลิง

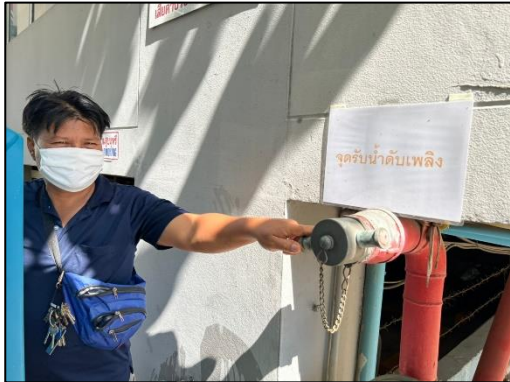
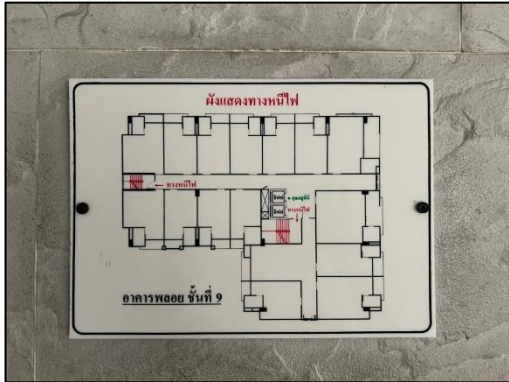
ภาพที่ 31 หัวรับน้ำดับเพลิง	ภาพที่ 32 ป้ายแสดงเส้นทางการหนีไฟ

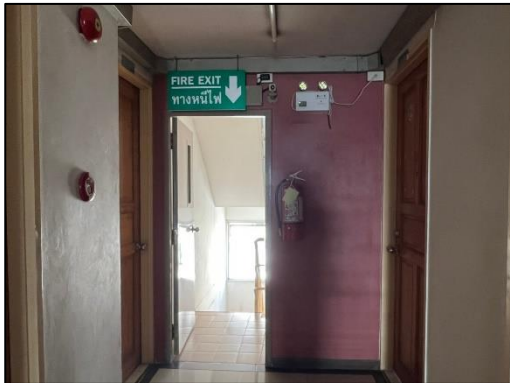
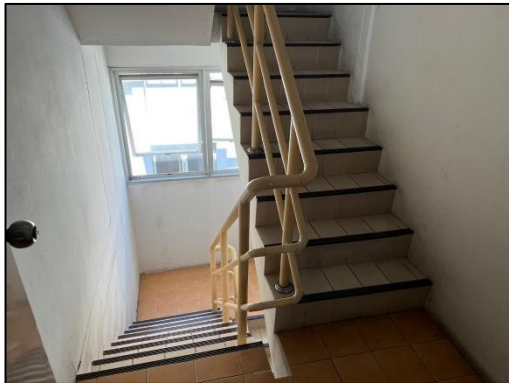
ภาพที่ 33-34 บันไดหนีไฟ

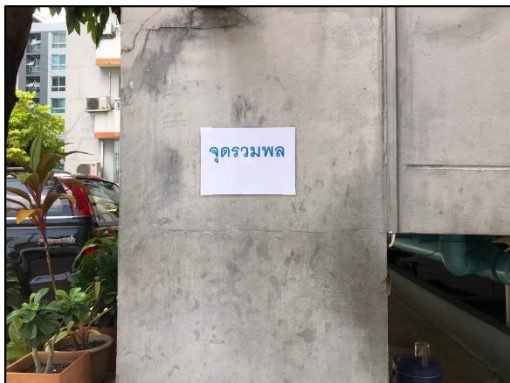
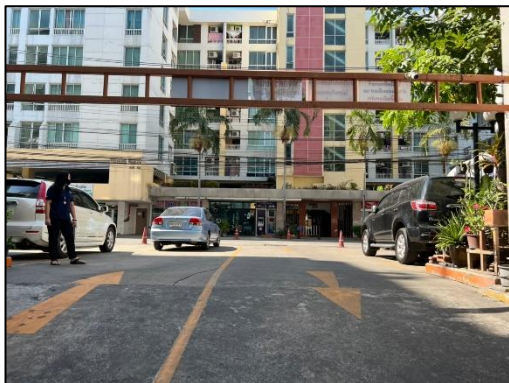
ภาพที่ 35-36 จุดรวมพล

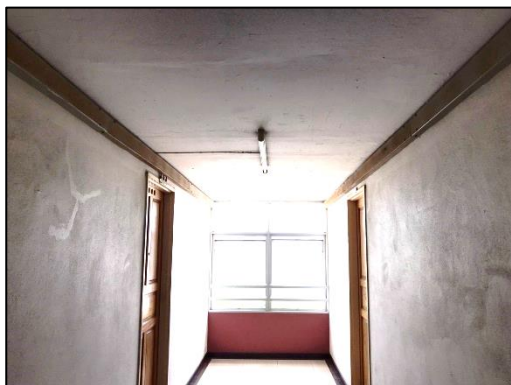
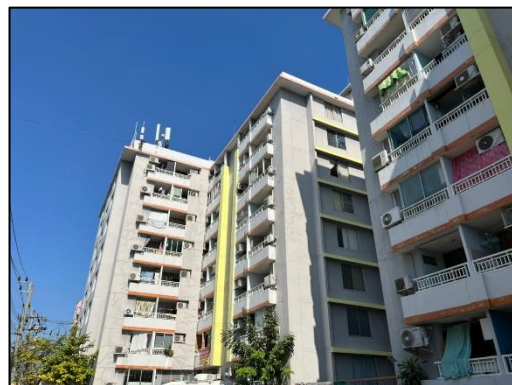
ภาพที่ 37-38 ภายในและภายนอกอาคารใช้สีอ่อน

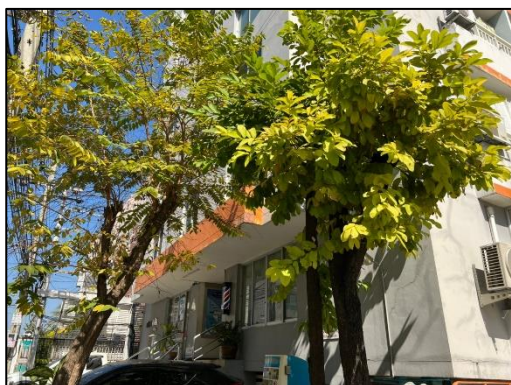
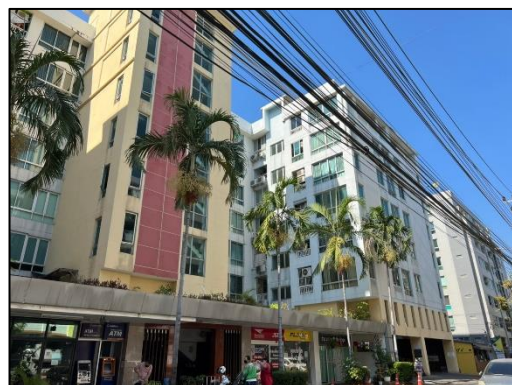
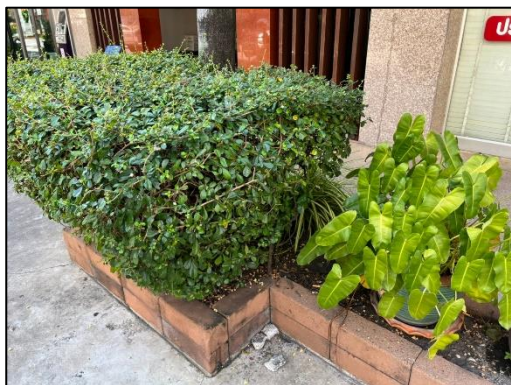
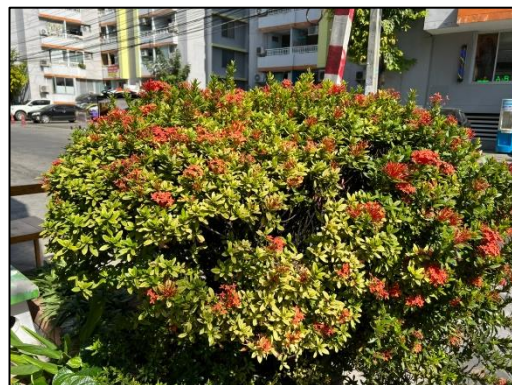
ภาพที่ 39-42 พืชสีเขียวภายในโครงการ
