รายงานผลการปฏิบัติตามมาตรการป้องกันและแก้ไข ผลกระทบสิ่งแวดล้อมและมาตรการติดตามตรวจสอบ ผลกระทบสิ่งแวดล้อม

ช่วงดำเนินการระหว่างเดือน กรกฎาคม – ธันวาคม 2564

โครงการโรงแรมบางพระ รีสอร์ท

บริษัท กรีน มอนิเตอร์ เซอร์วิส จำกัด

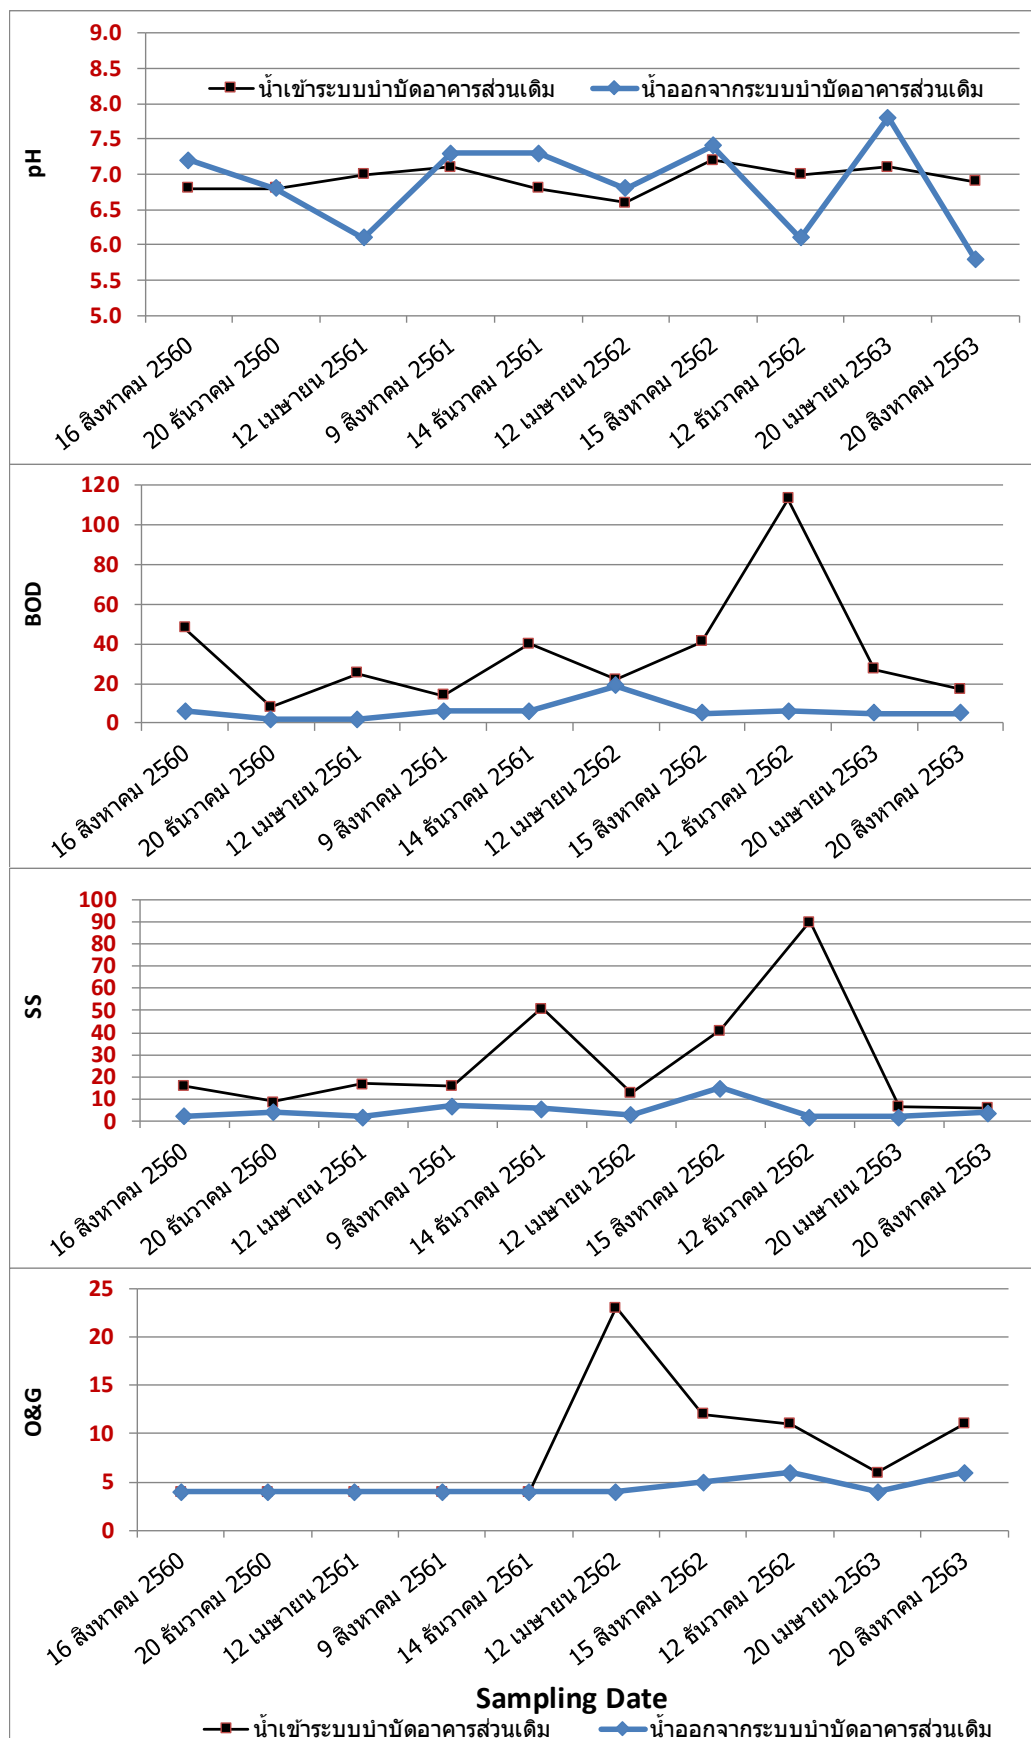
รายงานผลการตรวจวัดคุณภาพน้ำทิ้ง

อาคารส่วนเดิมงดให้บริการ จึงไม่มีน้ำเสียเข้าระบบบำบัดน้ำเสีย

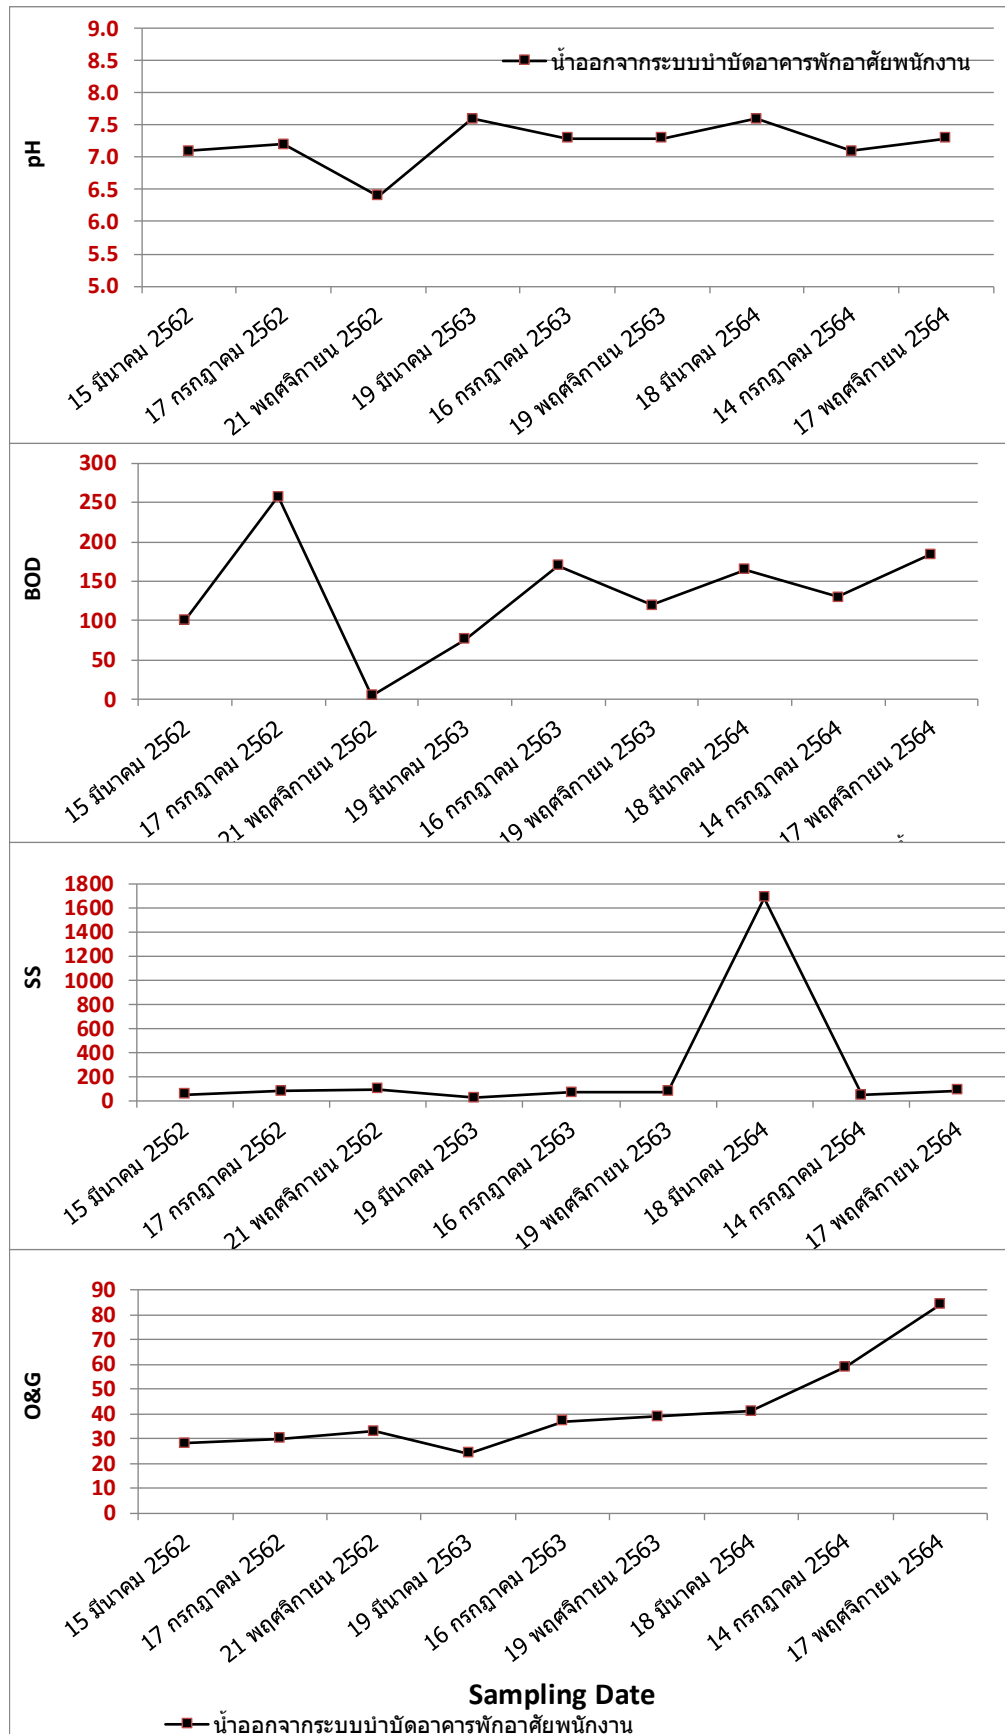
แบบ ต.ต.9

คุณภาพน้ำที่ออกจากระบบบำบัดน้ำเสีย อาคารพักอาศัยพนักงาน มีคุณภาพไม่อยู่เกณฑ์มาตรฐานกำหนดทางโครงการได้ดูตกตะกอนสะสมไปกำจัด และลอกท่อน้ำทิ้งเป็นระยะ แต่ยังคงสูงกว่าเกณฑ์มาตรฐานกำหนดอยู่ แนวทางติดตั้งตะแกรงป้องกันไม่ให้เศษอาหารลงไปใ้ในท่อน้ำทิ้งรวมถึงเสนอพิจารณาติดตั้งระบบบำบัดรวมสำหรับน้ำทิ้งในส่วนที่ไม่ได้มาจากส้วมยังไม่ได้มีการพิจารณา น้ำทิ้งอาคารพักอาศัยพนักงาน น้ำเสียส่วนนี้ได้ผ่านการฆ่าเชื้อโดยคลอรีนระบบ Feed Pump โดยตั้งเวลา ก่อนปล่อยลงสู่บ่อรับน้ำที่ 3 แต่การเติมไม่สม่ำเสมอ บางครั้งเติมมากเกินไปจนความจำเป็น และบางช่วงเวลาไม่เพียงพอ

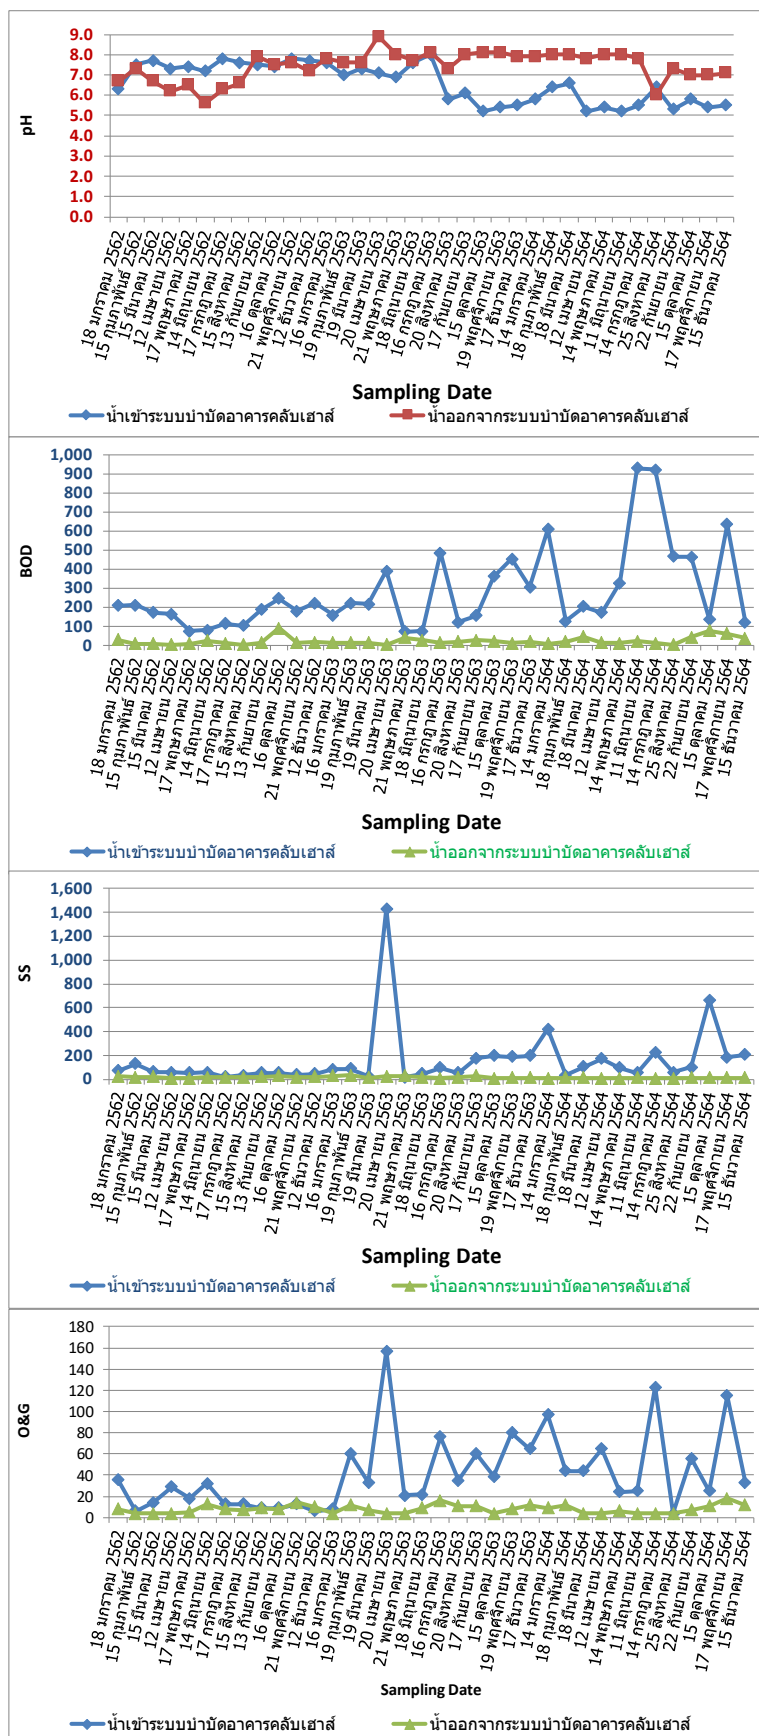
แบบ ต.ต.9

คุณภาพน้ำที่ออกจากการบำบัดอาคารคลับเฮาส์ มีคุณภาพอยู่ในเกณฑ์มาตรฐานกำหนด การบำบัดน้ำทิ้งมีประสิทธิภาพดี อยู่ที่ประมาณ 90-95 % แต่เนื่องจากในเดือนกันยายน บั้มเติมอากาศเสียต่อเนื่องมายังเดือนตุลาคม ได้ติดตั้งเครื่องใหม่แล้วเสร็จ ค่า BOD มีแนวโน้มลดลงตามลำดับ แต่มีบางวันมีปัญหาเรื่องการรบกวนสายไฟฟ้าจากลิงที่เข้ามาจากบริเวณใกล้เคียง ประสิทธิภาพการบำบัดอยู่ที่ประมาณ 70% ค่า BOD จึงยังสูงกว่ามาตรฐานกำหนดเล็กน้อย ทางฝ่ายช่างได้ตรวจสอบและแก้ไขให้ทำงานต่อเนื่อง และเติม EM ในบ่อเติมอากาศเป็นระยะ

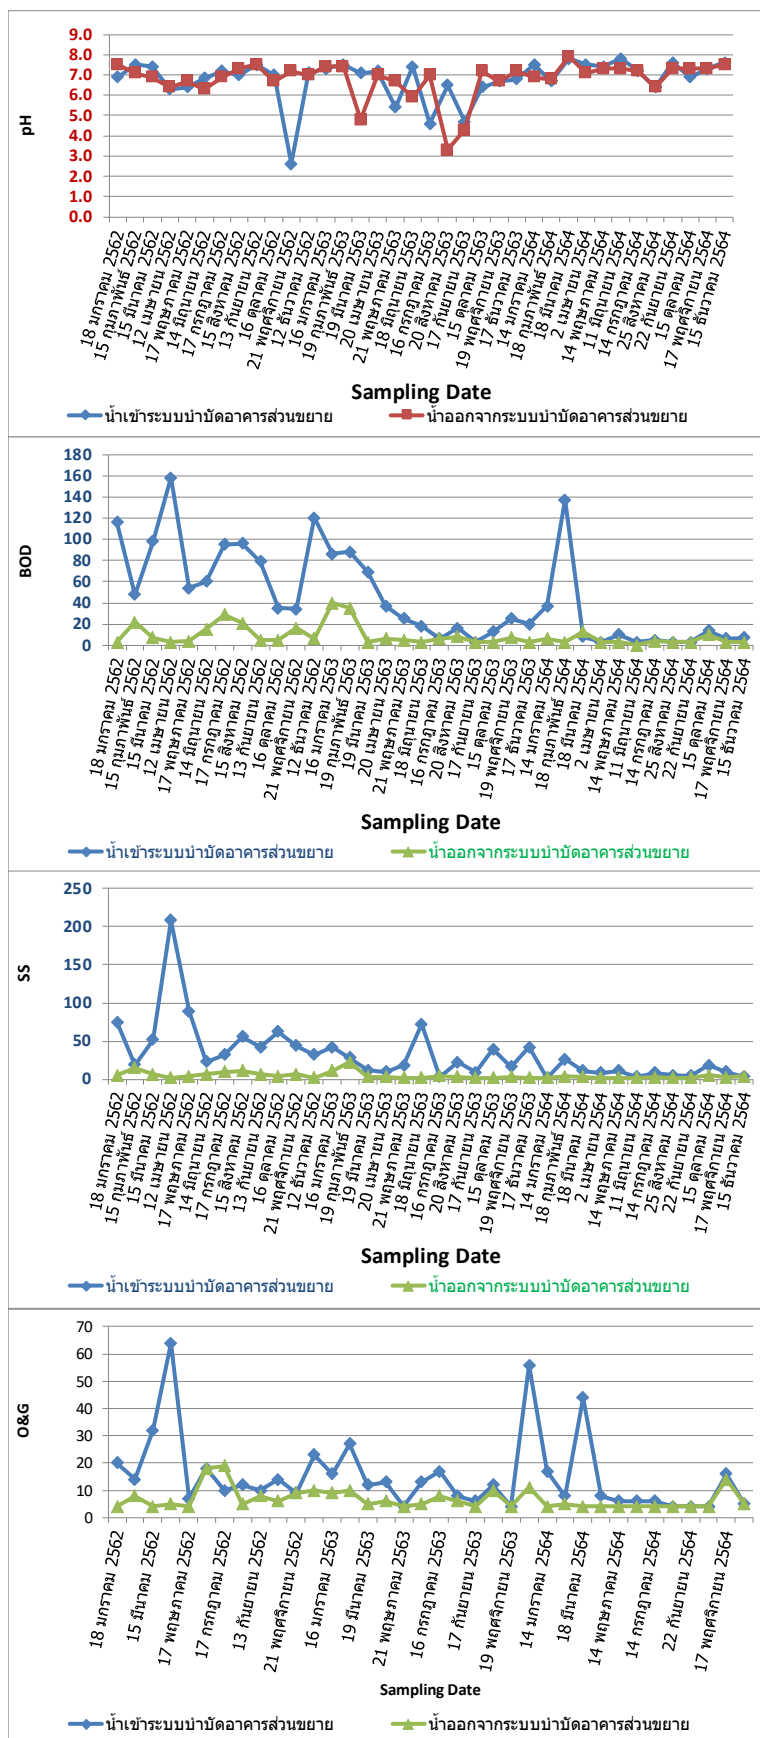
แบบ ต.ต.9

ส่วนคุณภาพน้ำออกจากระบบบำบัดอาคารส่วนขยาย อยู่ในเกณฑ์มาตรฐานกำหนด การบำบัดน้ำทิ้งมีประสิทธิภาพ ประมาณ 90-95 % แต่ยังมีปัญหาคุณภาพ Residual Chlorine ไม่สม่ำเสมอ

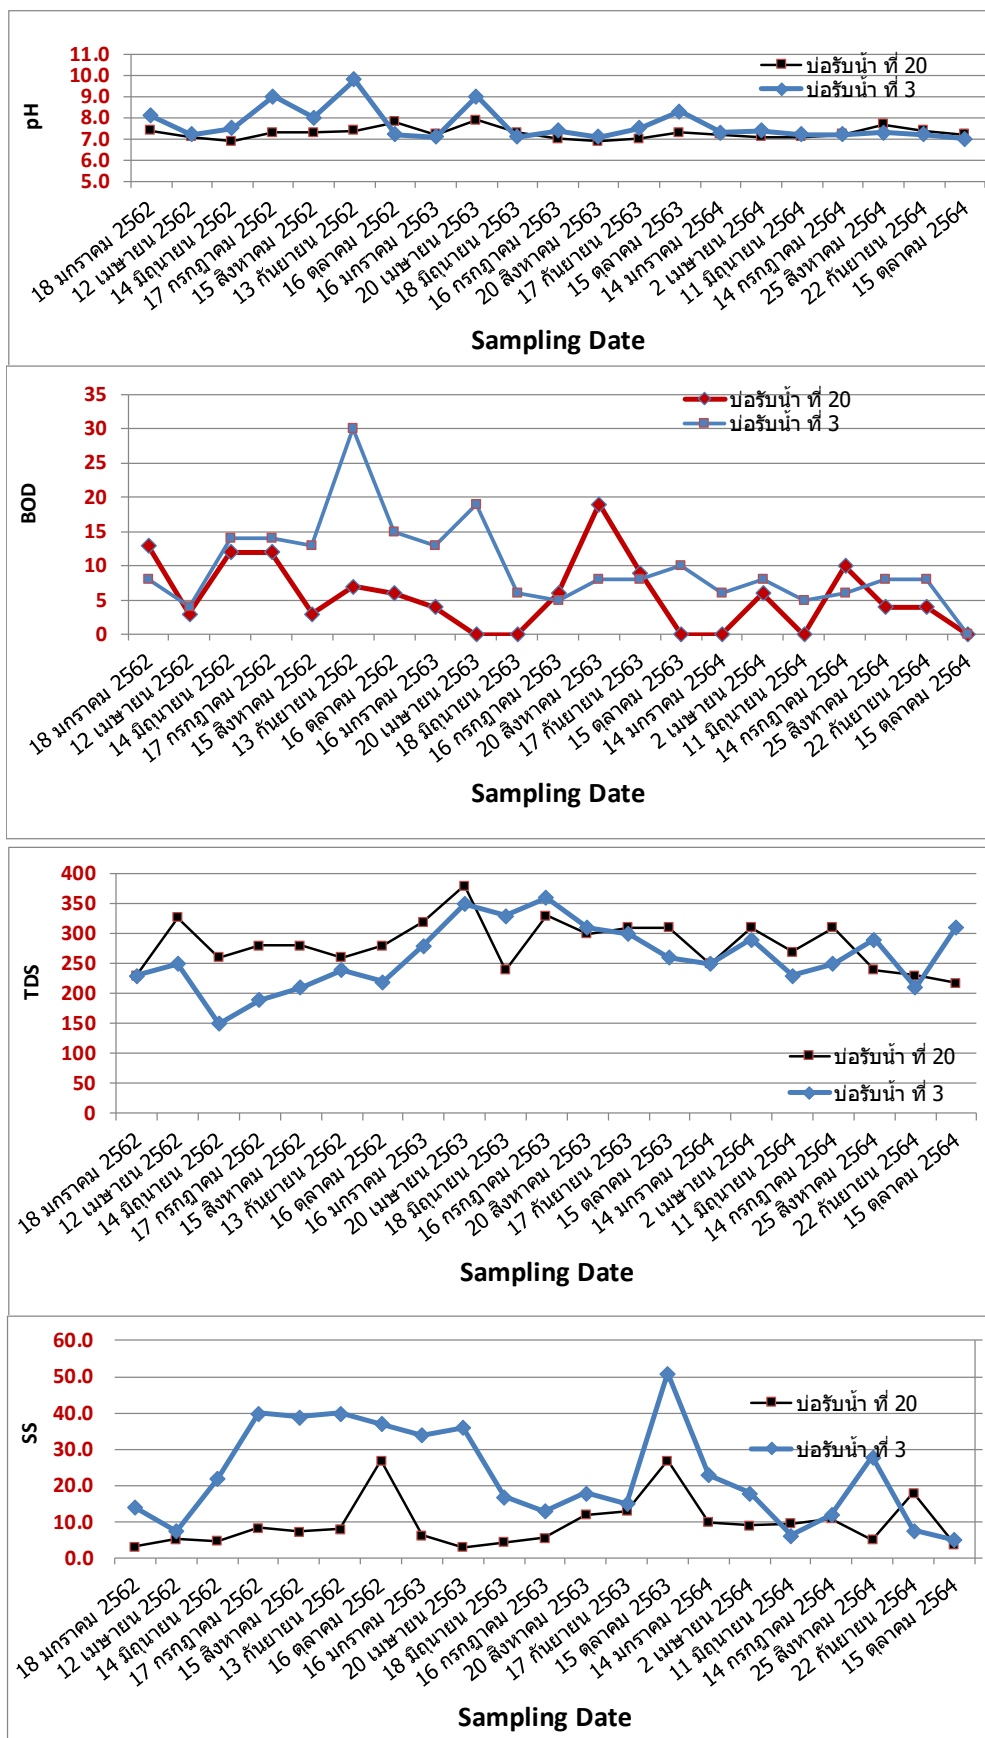
น้ำในป่อรับที่ 20 มีคุณภาพอยู่ในเกณฑ์มาตรฐานตามประกาศกระทรวงวิทยาศาสตร์ เทคโนโลยีและสิ่งแวดล้อม เรื่อง กำหนดมาตรฐานควบคุมการระบายน้ำทิ้งจากอาคารบางประเภทและบางขนาด ประกาศในราชกิจจานุเบกษา เล่ม 122 ตอนที่ 125 ง, 29 ธันวาคม 2548; (ประเภท ข) และปริมาณ Fecal Coliform Bacteria อยู่ในเกณฑ์มาตรฐานคุณภาพน้ำในแหล่งน้ำผิวดิน แหล่งน้ำประเภทที่ 3
