ภาพแสดงผลการปฏิบัติตามมาตรการป้องกันและแก้ไขผลกระทบสิ่งแวดล้อม
และมาตรการติดตามตรวจสอบคุณภาพสิ่งแวดล้อม
โครงการ โรงแรมบางพระ รีสอร์ท

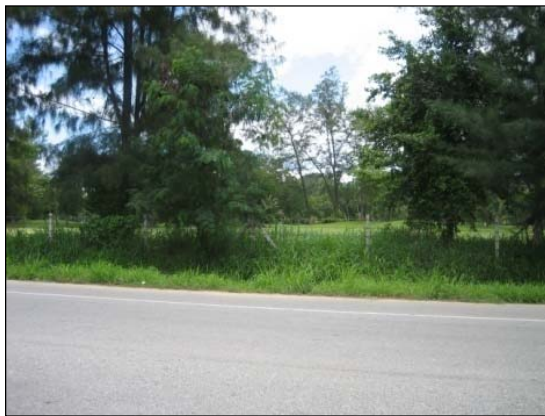
รูปที่ 1.1(1) จัดทำรั้วโดยรอบพื้นที่โครงการ

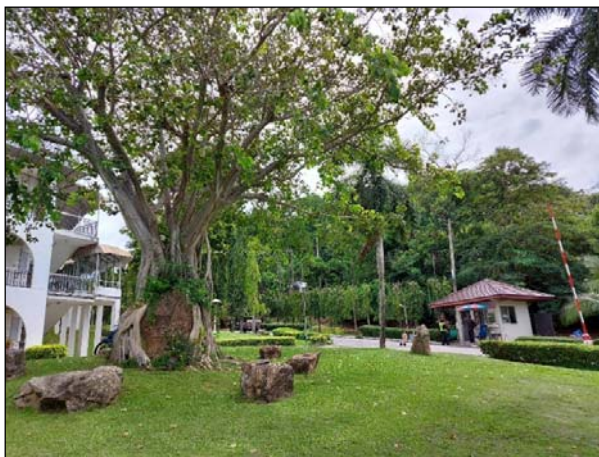
รูปที่ 1.1(2) จัดให้มีพื้นที่สีเขียว มีการปลูก
ต้นไม้และหญ้าคลุมดินในบริเวณพื้นที่ว่าง

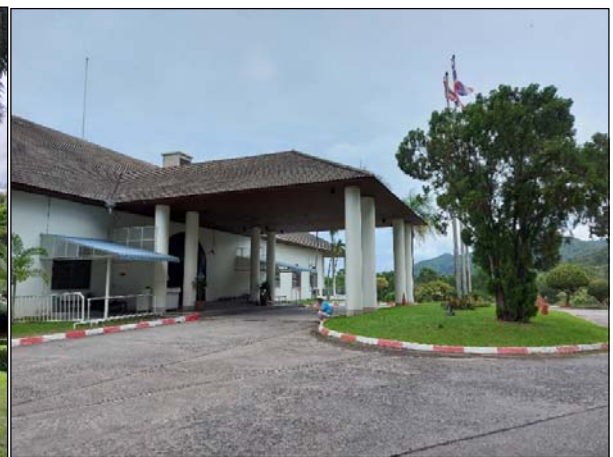
รูปที่ 1.2 (1) ถนนในโครงการอยู่ในสภาพดีและสะอาด

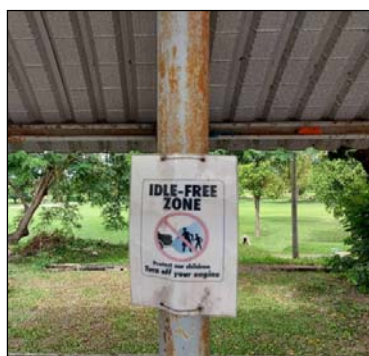
รูป 1.2 (2) ติดตั้งป้ายบริเวณลานจอดรถ
“โปรดดับเครื่องยนต์ขณะจอดรถ”

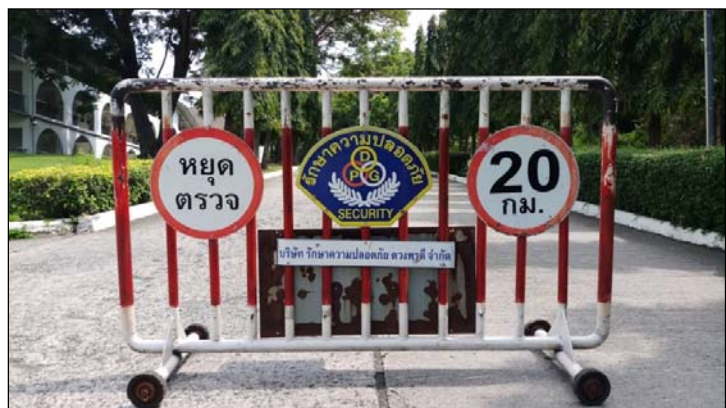
รูปที่ 1.4(1) มีการติดป้ายจำกัดความเร็ว

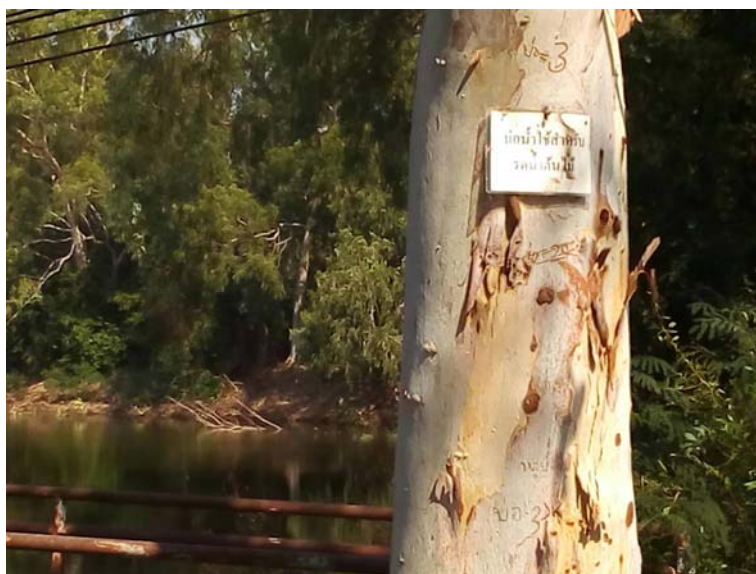
รูปที่ 1.6 (1) บ่อรับน้ำที่ 3 เพื่อนำมาใช้รดน้ำต้นไม้และสนามหญ้า

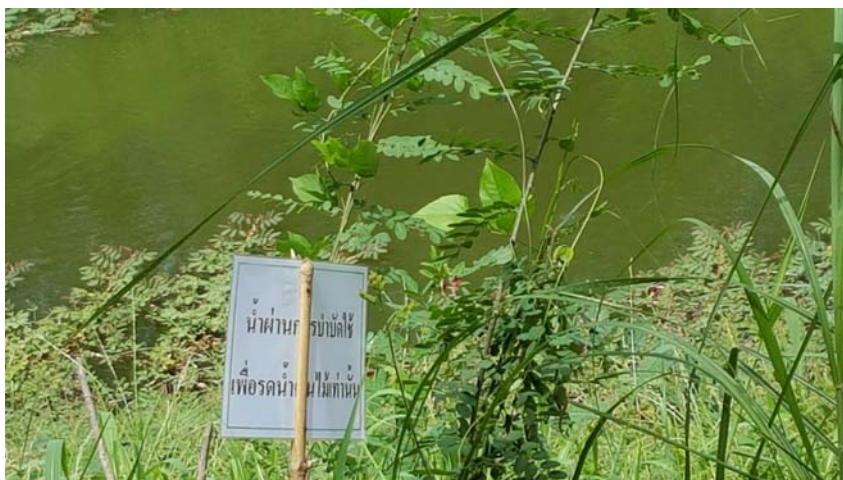
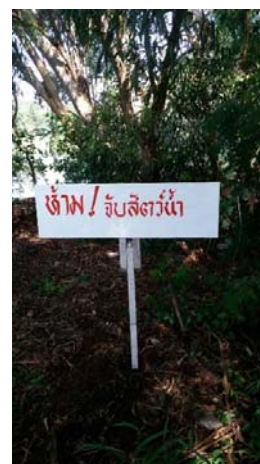
รูปที่ 1.6 (2) บ่อรับน้ำที่ 20 เพื่อนำมาใช้รดน้ำต้นไม้และสนามหญ้า และป้าย ห้ามจับสัตว์น้ำ

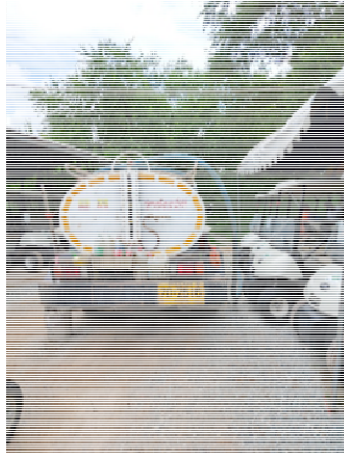
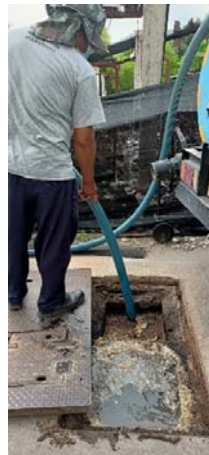
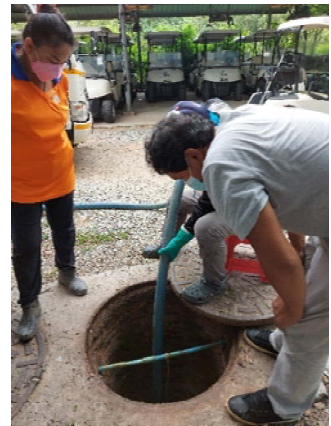
รูปที่ 1.6 (3) การสูบล้างตะกอนออกจากระบบบำบัดไปกำจัด

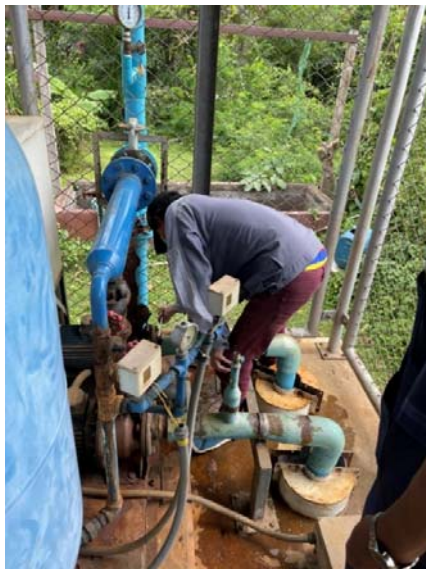
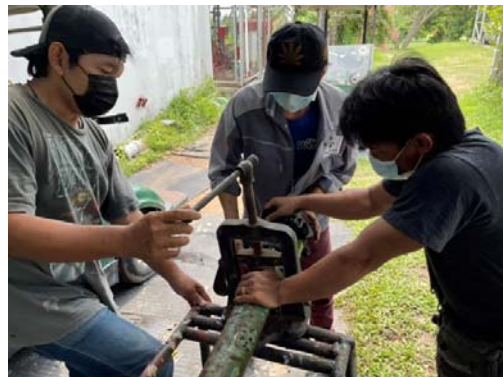
รูปที่ 2.1 ตรวจสอบรอยแตก/ชำรุดของระบบจ่ายน้ำ และระบบเส้นท่อประปาให้อยู่ในสภาพดีอยู่เสมอ

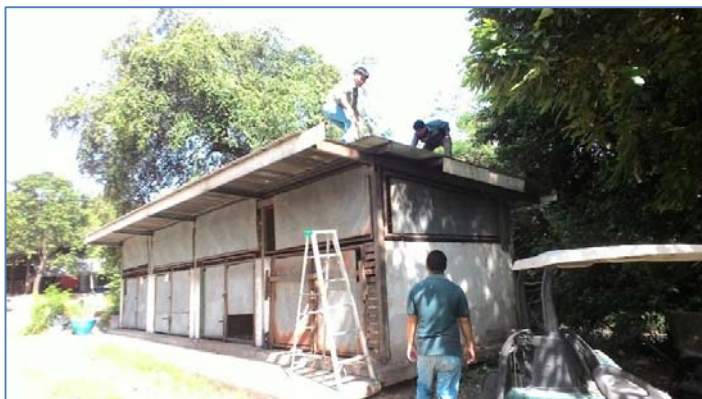
รูปที่ 2.3(1) จัดให้มีโรงพักขยะแยกประเภท

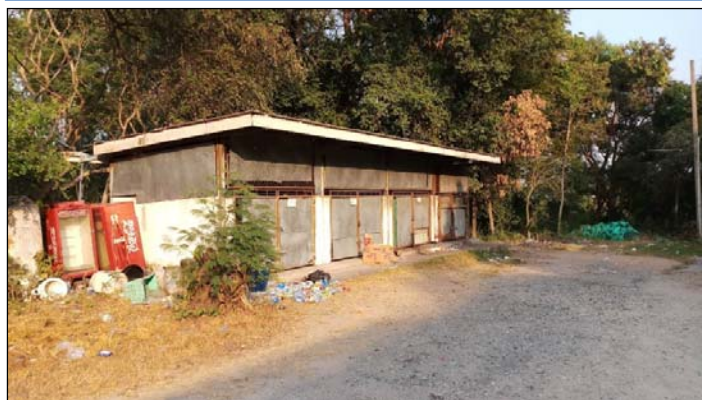
รูปที่ 2.3(2) รวมขยะภายในมีถังขยะปิดมิดชิด ขนาด 240 ลิตร ตั้งไว้ภายในเพื่อป้องกันการรั่วไหล

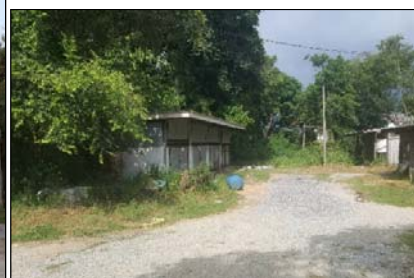
รูปที่ 2.3(3) มีการทำความสะอาดพื้นห้องพักขยะเปียก ภายหลังเก็บขนขยะมูลฝอย

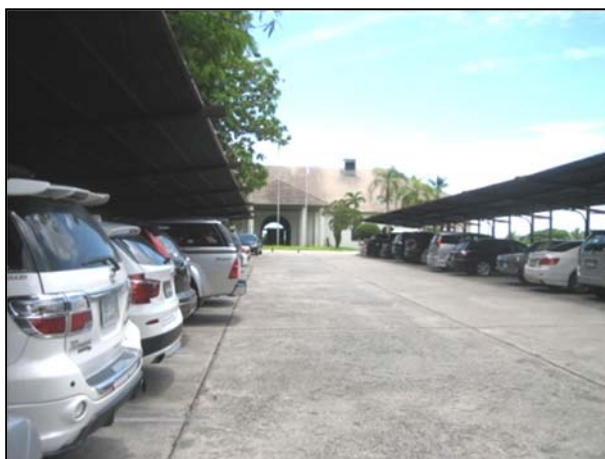
รูปที่ 2.5(1) ลานจอดรถ บริเวณหน้าอาคาร คลับเฮ้าส์

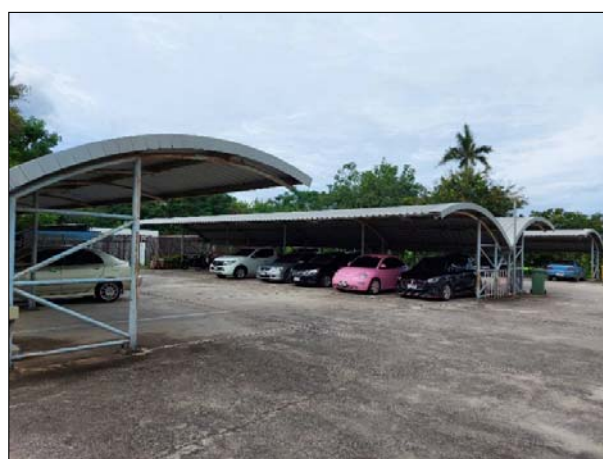
รูปที่ 2.5(2) ลานจอดรถ บริเวณหน้าอาคารโรงแรมส่วนขยาย

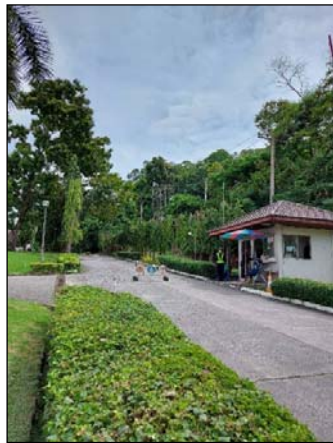
รูปที่ 3.1(1) เจ้าหน้าที่รักษาความปลอดภัย
ดูแลทางเข้า-ออก ด้านหน้าโครงการ

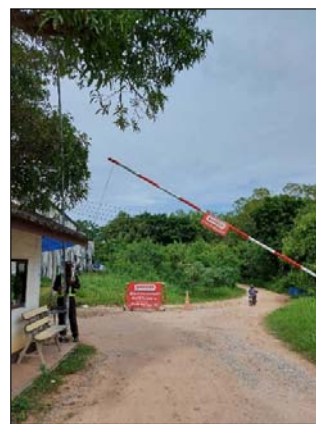
รูปที่ 3.1(2) เจ้าหน้าที่รักษาความปลอดภัย
ดูแลทางเข้า-ออก หลังโครงการ
(บริเวณบ้านพักคนงาน)

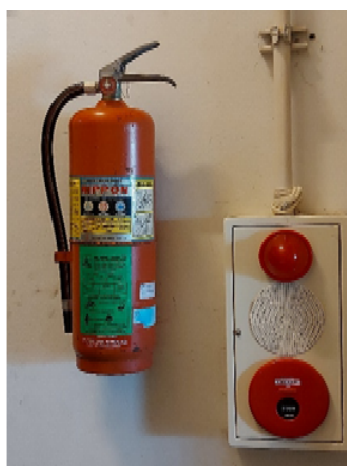
รูปที่ 3.2(3) จัดให้มีถังดับเพลิงชนิดมือถือ
ชนิด Dry Chemical ขนาด 10 ปอนด์

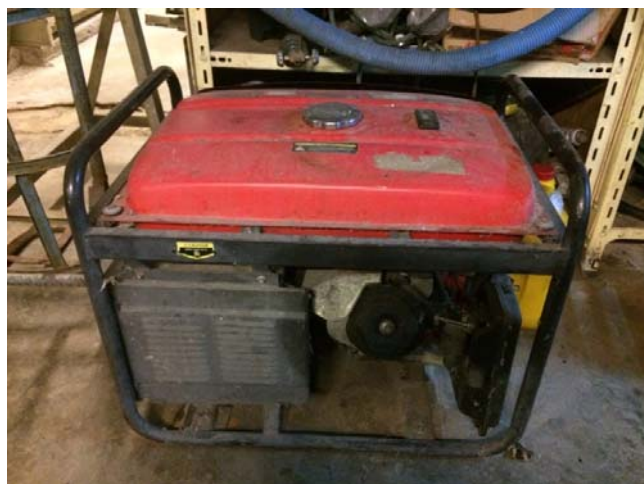
รูปที่ 3.2(5) เครื่องปั่นไฟขนาด 5KW

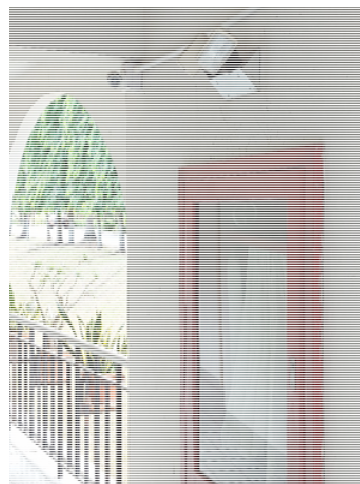
รูปที่ 3.2(6) ตรวจสอบชุดไฟฉุกเฉิน

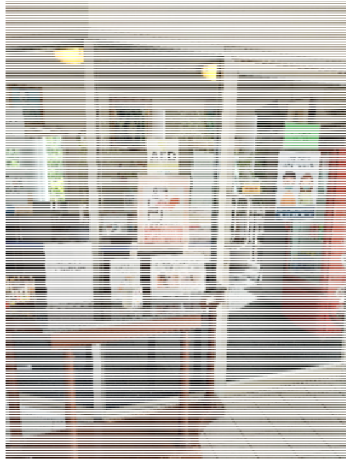
รูปที่ 3.3(1) มีเครื่องมือ/อุปกรณ์ใช้ในการ
ปฐมพยาบาลเบื้องต้น

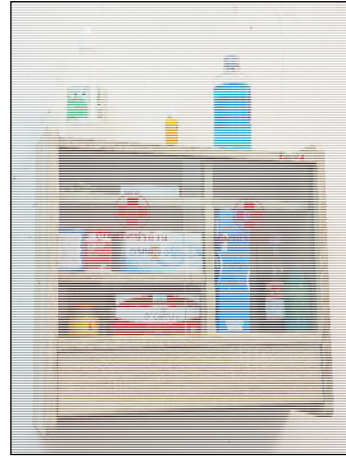
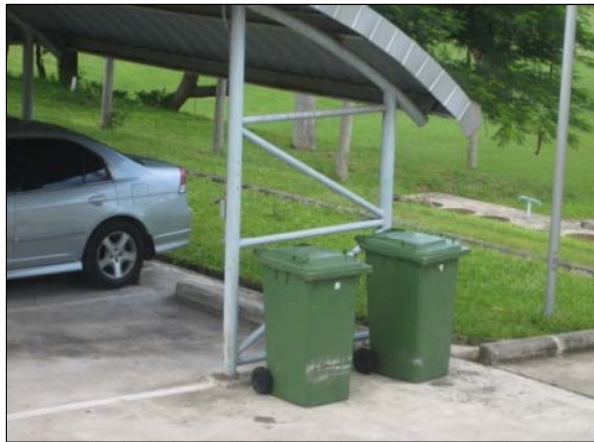
รูปที่ 3.3(2) จัดให้มีภาชนะรองรับขยะ ที่มีฝาปิด
มิดชิด ตามจุดต่างๆ ของโครงการ

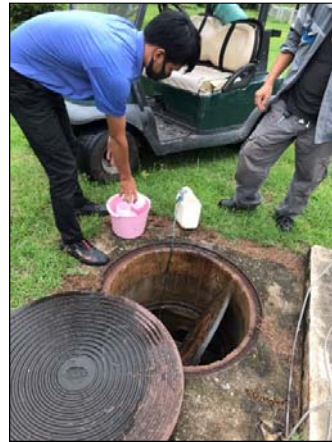
รูปที่ 3.3(3) มีการฆ่าเชื้อโรคด้วยคลอรีน
ก่อนปล่อยสู่แหล่งรองรับน้ำทิ้ง

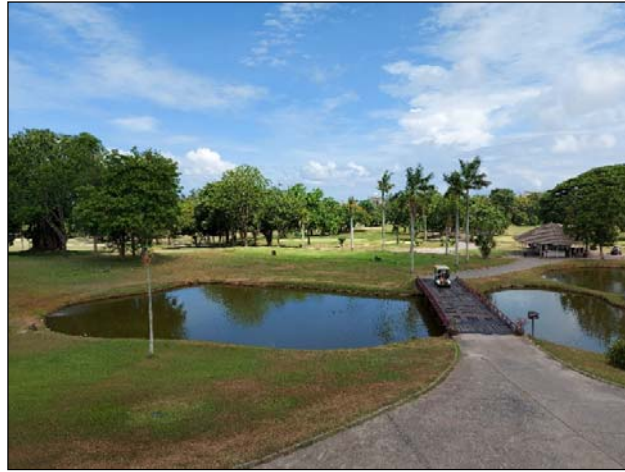
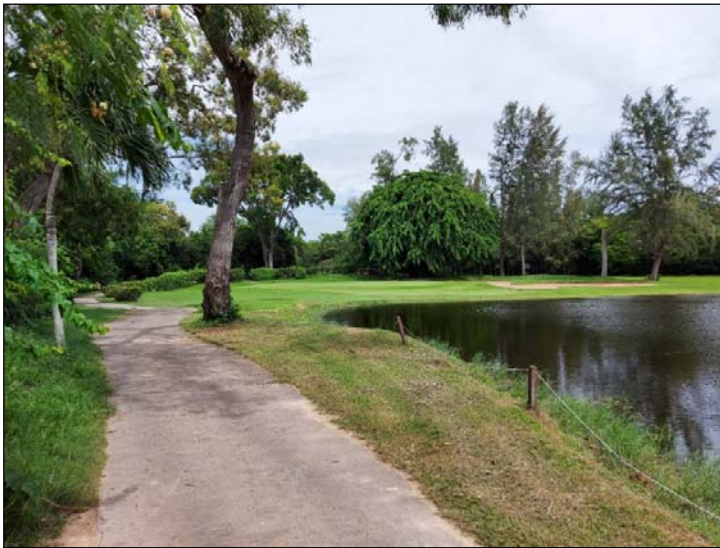
รูปที่ 3.4(2) ทศนิยมภาพและสุนทรียภาพ การจัด
และตกแต่งพื้นที่สีเขียว

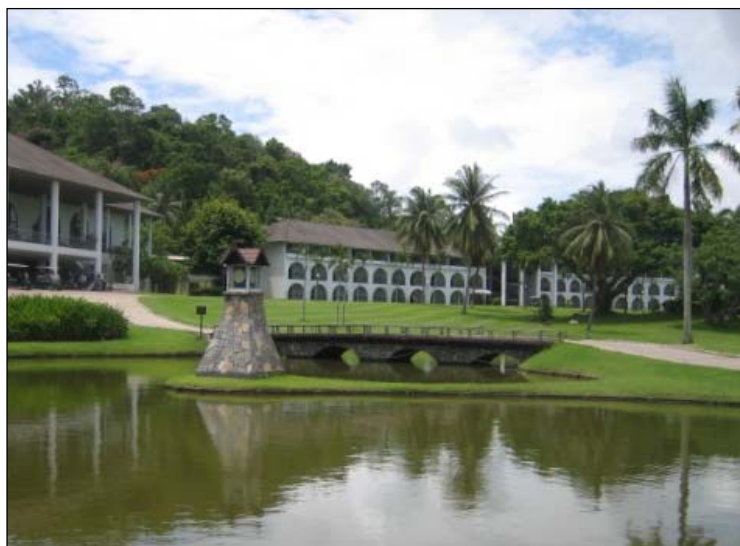
รูปที่ 3. 4(3) ทศนิยมภาพและสุนทรียภาพ อาคารของ
โครงการฯ ได้มีการออกแบบตาม สภาพภูมิประเทศ
