### บทที่ 3

## การปฏิบัติตามมาตรการป้องกันและแก้ไขผลกระทบสิ่งแวดล้อม

### 3.1 สรุปผลการปฏิบัติตามมาตรการป้องกันและแก้ไขผลกระทบสิ่งแวดล้อม

จากการศึกษามาตรการป้องกันและแก้ไขผลกระทบสิ่งแวดล้อม โครงการ THE ORIGIN RATCHADA-LADPRAO (ดิ ออริจิน รัชดา-ลาดพร้าว) ที่กำหนดไว้ในรายงานการวิเคราะห์ผลกระทบสิ่งแวดล้อม ซึ่งได้รับความเห็นชอบจากสำนักงานนโยบายและแผนทรัพยากรธรรมชาติและสิ่งแวดล้อมแล้ว ตามหนังสือแจ้งที่ ทส 1010.5/8062 ลงวันที่ 18 มิถุนายน พ.ศ. 2563 โดยวิธีการเดินตรวจสอบพื้นที่โครงการ ซึ่งอยู่ในระยะดำเนินการ พบว่าตลอดระยะเวลาดำเนินการ นิติบุคคลอาคารชุด ดิ ออริจิน รัชดา-ลาดพร้าว ปฏิบัติตามมาตรการที่กำหนดไว้มาโดยตลอด ซึ่งสามารถสรุปผลการปฏิบัติตามมาตรการป้องกันและแก้ไขผลกระทบสิ่งแวดล้อม ระหว่างเดือนกรกฎาคม-ธันวาคม 2564 แสดงดังตารางที่ 3-1

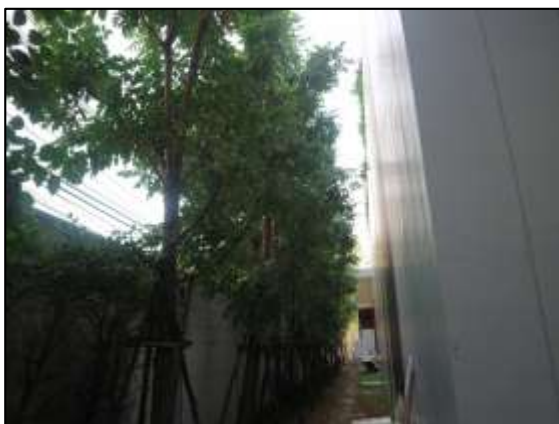
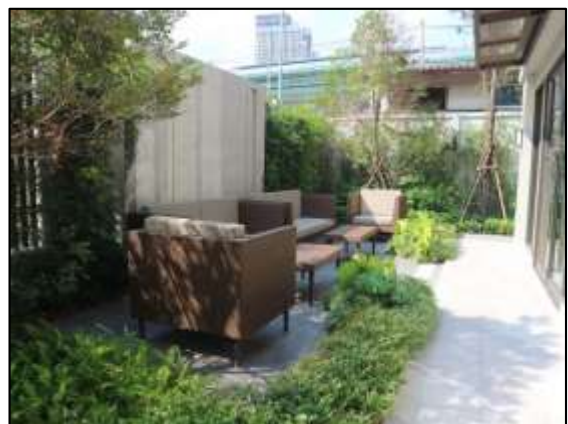
รูปที่ 3-1 กิจกรรมทำความสะอาดภายในพื้นที่โครงการ

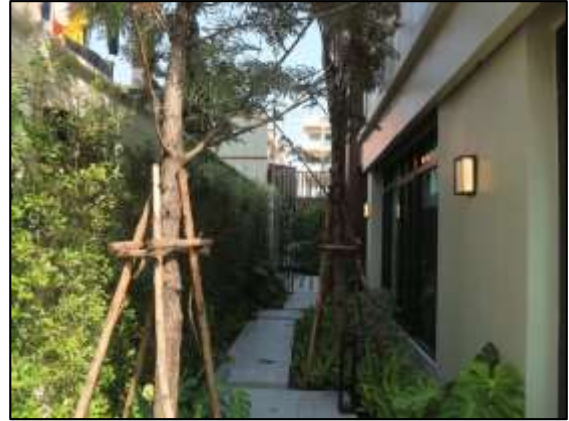
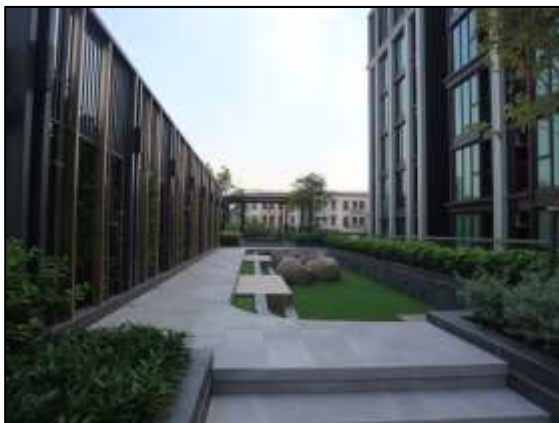
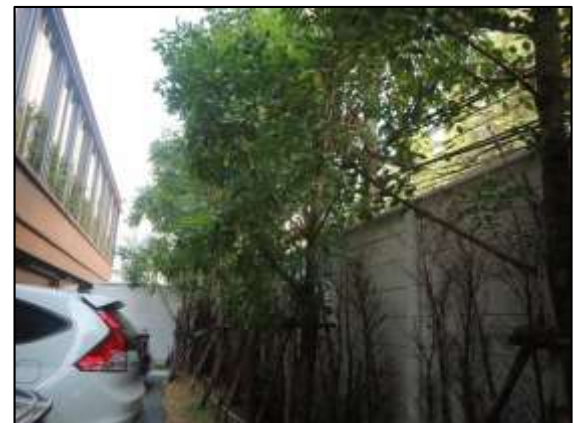
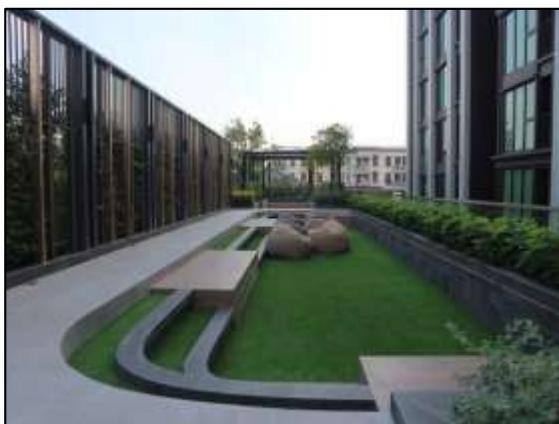
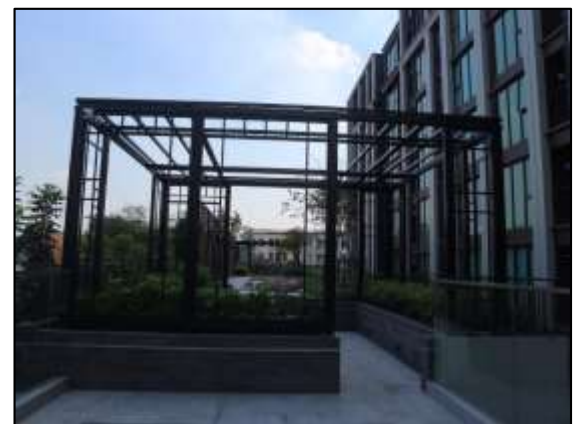
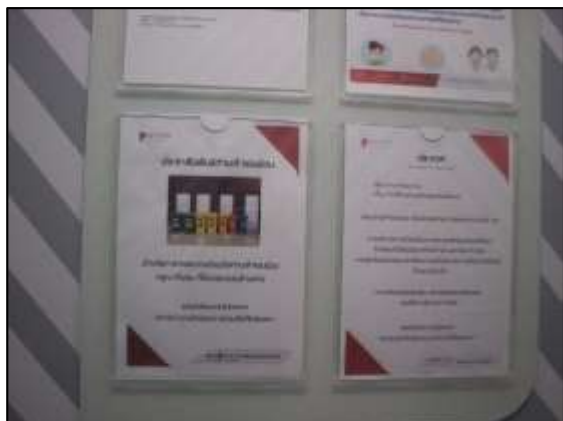
รูปที่ 3-2 พื้นที่สีเขียว

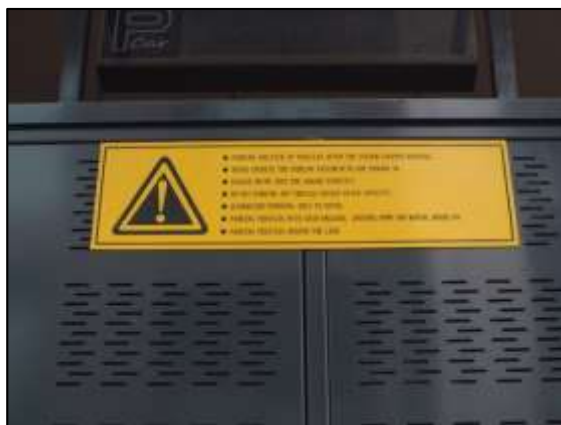
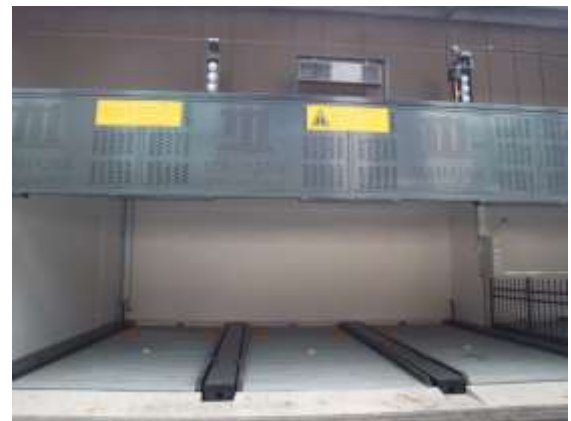
รูปที่ 3-17 พื้นที่จอดรถอัตโนมัติ

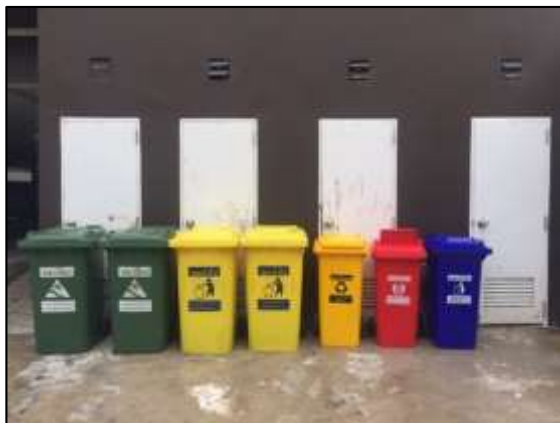
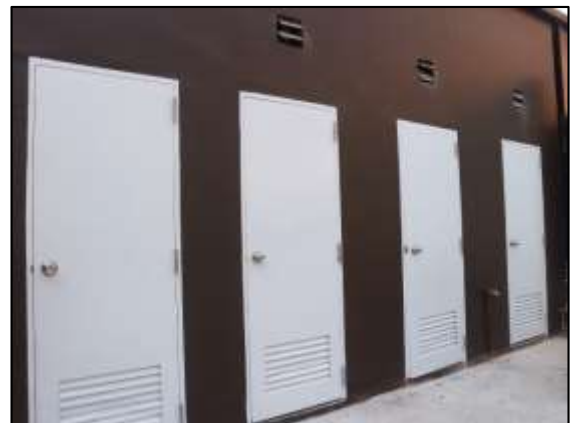
รูปที่ 3-19 ห้องพักมูลฝอยประจำชั้น

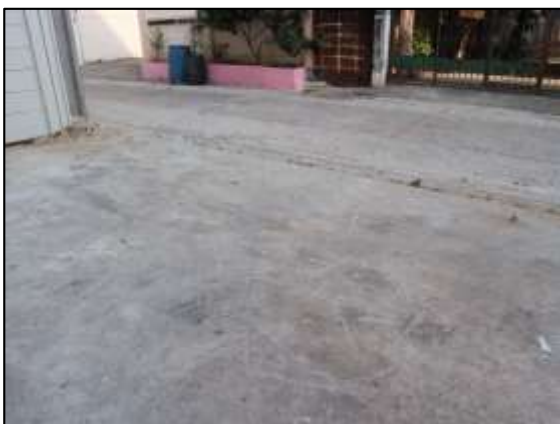
รูปที่ 3-20 ห้องพักมูลฝอยรวมของโครงการ
