## สรุปมาตรการป้องกันและ แก้ไขผลกระทบสิ่งแวดล้อม มาตรการติดตามตรวจสอบ คุณภาพสิ่งแวดล้อม และข้อเสนอแนะ

## สรุปมาตรการป้องกันและแก้ไขผลกระทบสิ่งแวดล้อม และมาตรการติดตามตรวจสอบคุณภาพสิ่งแวดล้อม และข้อเสนอแนะ

สรุปผลการปฏิบัติตามมาตรการป้องกันและแก้ไขผลกระทบสิ่งแวดล้อม โครงการเหมืองแร่หินอุตสาหกรรมชนิดหินบะซอลต์ เพื่ออุตสาหกรรมก่อสร้าง ประทานบัตรที่ 33638/16367 ของห้างหุ้นส่วนจำกัด โรงงานโม่บดหินย่งล้ง ที่กำหนดตามผลพิจารณารายงานการวิเคราะห์ผลกระทบสิ่งแวดล้อมและมาตรการป้องกันและแก้ไขผลกระทบสิ่งแวดล้อม ตามหนังสือที่ ทส 1009.2/1092 ลงวันที่ 29 มกราคม 2561 พร้อมทั้งการออกสำรวจพื้นที่และศึกษาข้อมูลที่ได้ตามสภาพในปัจจุบัน สรุปประเด็นที่สำคัญได้ดังต่อไปนี้

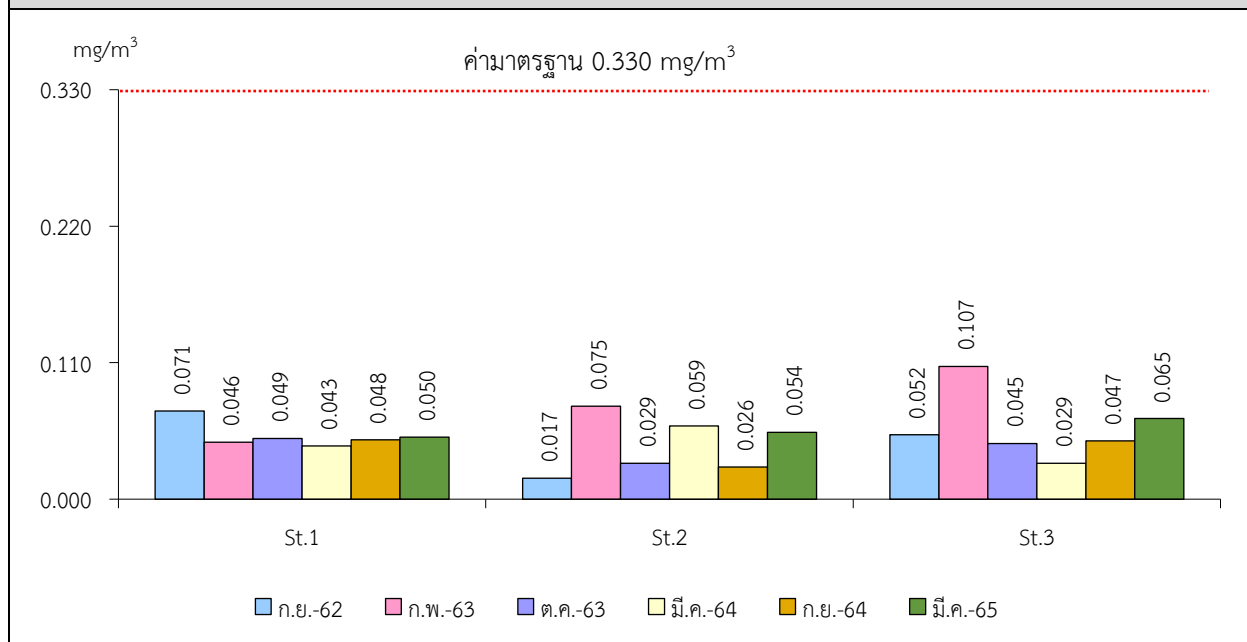
รูปที่ 3-1 กราฟสรุปผลการตรวจวัดปริมาณฝุ่นละอองแขวนลอยรวม (TSP) เปรียบเทียบกับค่ามาตรฐาน

จากข้อมูลผลการตรวจวัดคุณภาพอากาศในรูปปริมาณฝุ่นละอองแขวนลอยรวม (TSP) โครงการเหมืองแร่หินอุตสาหกรรมชนิดหินบะซอลต์ เพื่ออุตสาหกรรมก่อสร้าง ประทานบัตรที่ 33638/16367 ของห้างหุ้นส่วนจำกัด โรงงานโม่บดหินย่งล้ง จำนวน 3 สถานี ได้แก่ ศูนย์พัฒนาเด็กเล็กบ้านโคกโดง บ้านราษฎร์ใกล้เคียงโครงการด้านทิศใต้ และบ้านราษฎร์ริมเส้นทางขนส่งแร่หลังที่ใกล้โครงการที่สุด ด้านทิศตะวันออกเฉียงเหนือ ที่ผ่านมาจนถึงเดือนมีนาคม 2565 พบว่า สถานีที่มีผลการตรวจวัดปริมาณฝุ่นละอองแขวนลอยรวม (TSP) สูงสุด คือ บริเวณบ้านราษฎร์ริมเส้นทางขนส่งแร่หลังที่ใกล้โครงการที่สุดด้านทิศตะวันออกเฉียงเหนือ มีค่าเท่ากับ 0.107 มิลลิกรัมต่อลูกบาศก์เมตร ในเดือนกุมภาพันธ์ 2563 เมื่อนำมาเปรียบเทียบกับค่ามาตรฐาน พบว่า ผลการตรวจวัดมีค่าอยู่ในเกณฑ์มาตรฐานตามประกาศคณะกรรมการสิ่งแวดล้อมแห่งชาติ ฉบับที่ 24 (พ.ศ. 2547) เรื่อง กำหนดมาตรฐานคุณภาพอากาศในบรรยากาศโดยทั่วไป ที่กำหนดปริมาณฝุ่นละอองแขวนลอยรวม (TSP) ไว้ไม่เกิน 0.330 มิลลิกรัมต่อลูกบาศก์เมตร สรุปผลการตรวจวัดดังตารางที่ 3-1 และรูปที่ 3-1

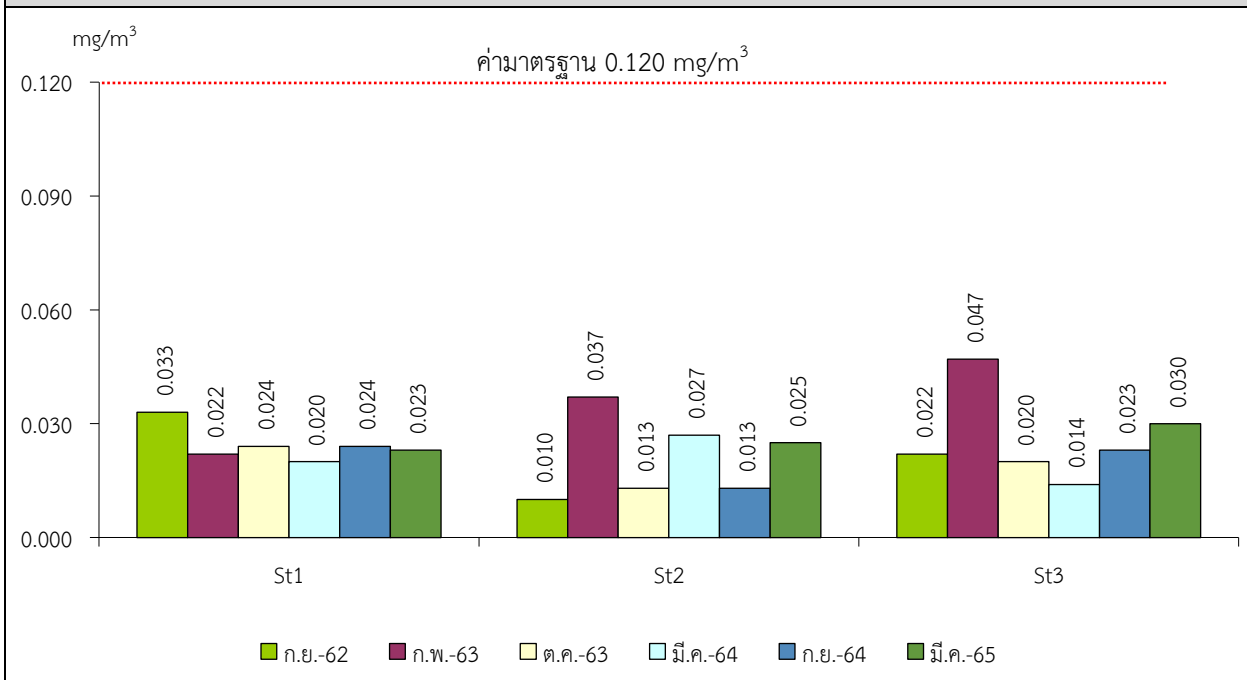
รูปที่ 3-2 กราฟสรุปผลการตรวจวัดปริมาณฝุ่นละอองขนาดเล็กกว่า 10 ไมครอน (PM-10) เปรียบเทียบกับค่ามาตรฐาน

จากข้อมูลผลการตรวจวัดคุณภาพอากาศในรูปปริมาณฝุ่นละอองขนาดเล็กกว่า 10 ไมครอน (PM-10) โครงการเหมืองแร่หินอุตสาหกรรมชนิดหินบะซอลต์ เพื่ออุตสาหกรรมก่อสร้าง ประทานบัตรที่ 33638/16367 ของห้างหุ้นส่วนจำกัด โรงงานโม่บดหินย่งล้ง จำนวน 3 สถานี ได้แก่ ศูนย์พัฒนาเด็กเล็กบ้านโคกโดง บ้านราษฎร์ใกล้เคียงโครงการด้านทิศใต้ และบ้านราษฎร์ริมเส้นทางขนส่งแร่หลังที่ใกล้โครงการที่สุดด้านทิศตะวันออกเฉียงเหนือ ที่ผ่านมาจนถึงเดือนมีนาคม 2565 พบว่า สถานีที่มีผลการตรวจวัดปริมาณฝุ่นละอองขนาดเล็กกว่า 10 ไมครอน (PM-10) สูงสุด คือ บริเวณบ้านราษฎร์ริมเส้นทางขนส่งแร่หลังที่ใกล้โครงการที่สุดด้านทิศตะวันออกเฉียงเหนือ มีค่าเท่ากับ 0.047 มิลลิกรัมต่อลูกบาศก์เมตร ในเดือนกุมภาพันธ์ 2563 เมื่อนำมาเปรียบเทียบกับค่ามาตรฐาน พบว่า ผลการตรวจวัดมีค่าอยู่ในเกณฑ์ค่ามาตรฐานตามประกาศคณะกรรมการสิ่งแวดล้อมแห่งชาติ ฉบับที่ 24 (พ.ศ. 2547) เรื่อง กำหนดมาตรฐานคุณภาพอากาศในบรรยากาศโดยทั่วไป คือ ปริมาณฝุ่นละอองขนาดเล็กกว่า 10 ไมครอน (PM-10) มีค่าไม่เกิน 0.120 มิลลิกรัมต่อลูกบาศก์เมตร สรุปผลการตรวจวัดดังตารางที่ 3-1 และรูปที่ 3-2

ทั้งนี้ เป็นเพราะว่าทางโครงการได้ปฏิบัติตามมาตรการลดผลกระทบในเรื่องการฟุ้งกระจายของฝุ่นละอองจากกิจกรรมการทำเหมืองและกิจกรรมการแต่งแร่ ซึ่งจากการสอบถามราษฎรบริเวณใกล้เคียงโครงการ พบว่าได้รับผลกระทบด้านฝุ่นละอองจากโรงแต่งแร่ของโครงการในระดับต่ำ ซึ่งสอดคล้องกับผลการตรวจวัดที่ผ่านมาที่อยู่ในเกณฑ์มาตรฐาน แต่อย่างไรก็ตามที่ปรึกษาได้เสนอให้โครงการเพิ่มการฉีดพรมน้ำบริเวณพื้นที่โครงการและบริเวณเส้นทางขนส่งแร่รวมทั้งปรับปรุงมาตรการต่างๆ ด้านการป้องกันฝุ่นละอองให้มีประสิทธิภาพมากยิ่งขึ้น

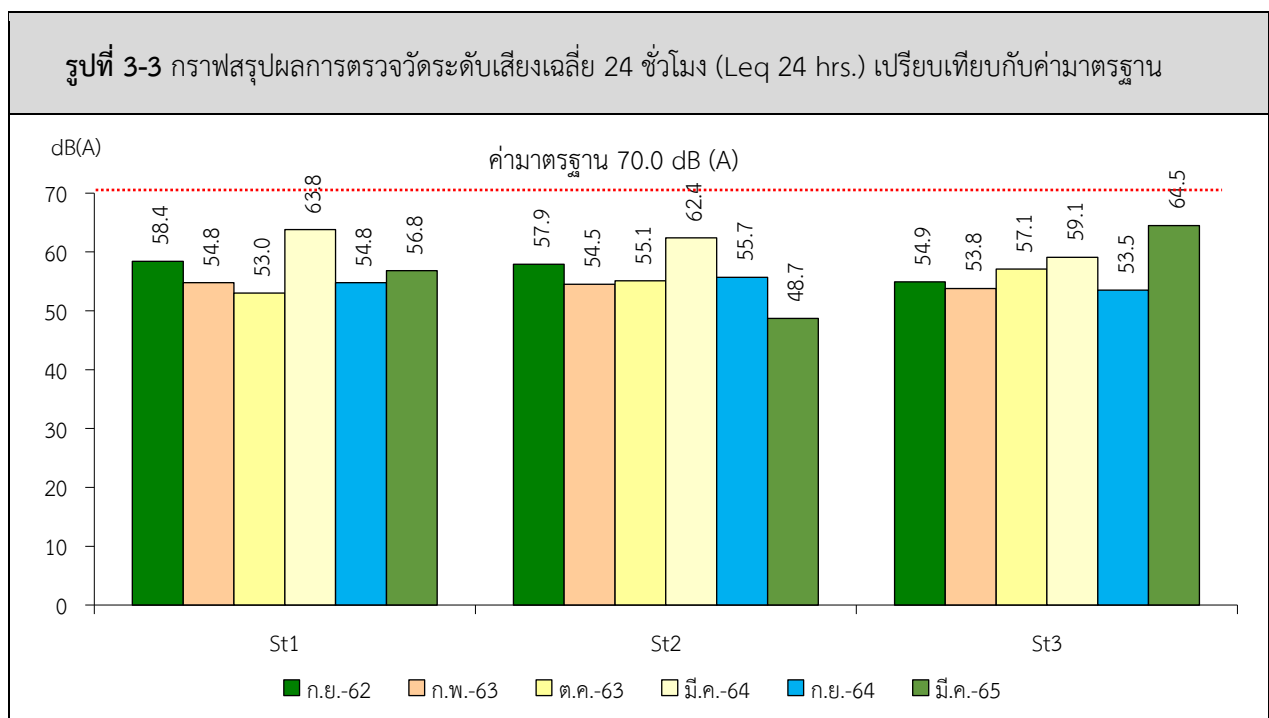
จากข้อมูลผลการตรวจวัดระดับเสียงเฉลี่ย 24 ชั่วโมง (Leq 24 hrs.) โครงการเหมืองแร่หินอุตสาหกรรมชนิดหินบะซอลต์ เพื่ออุตสาหกรรมก่อสร้าง ประทานบัตรที่ 33638/16367 ของ ห้างหุ้นส่วนจำกัด โรงงานโม่บดหินย่งล้ง จำนวน 3 สถานี ได้แก่ ศูนย์พัฒนาเด็กเล็กบ้านโคกโค้ง บ้านราษฎร์ใกล้เคียงโครงการด้านทิศใต้ และบ้านราษฎร์ริมเส้นทางขนส่งแร่หลังที่ใกล้โครงการที่สุด ด้านทิศตะวันออกเฉียงเหนือ ที่ผ่านมาจนถึงเดือนมีนาคม 2565 พบว่า สถานีที่มีผลการตรวจวัดระดับเสียงเฉลี่ย 24 ชั่วโมง (Leq 24 hrs.) สูงสุด คือ บริเวณบ้านราษฎร์ริมเส้นทางขนส่งแร่หลังที่ใกล้โครงการที่สุดด้านทิศตะวันออกเฉียงเหนือ มีค่าเท่ากับ 64.5 เดซิเบล (เอ) ในเดือนมีนาคม 2564 เมื่อนำมาเปรียบเทียบกับค่ามาตรฐาน พบว่า ผลการตรวจวัดมีค่าอยู่ในเกณฑ์มาตรฐานตามประกาศคณะกรรมการสิ่งแวดล้อมแห่งชาติ ฉบับที่ 15 (พ.ศ. 2540) เรื่อง กำหนดมาตรฐานระดับเสียงโดยทั่วไป ที่กำหนดระดับเสียงเฉลี่ย 24 ชั่วโมง (Leq 24 hrs.) ไว้ไม่เกิน 70.0 เดซิเบล (เอ) สรุปผลการตรวจวัดดังตารางที่ 3-2 และรูปที่ 3-3

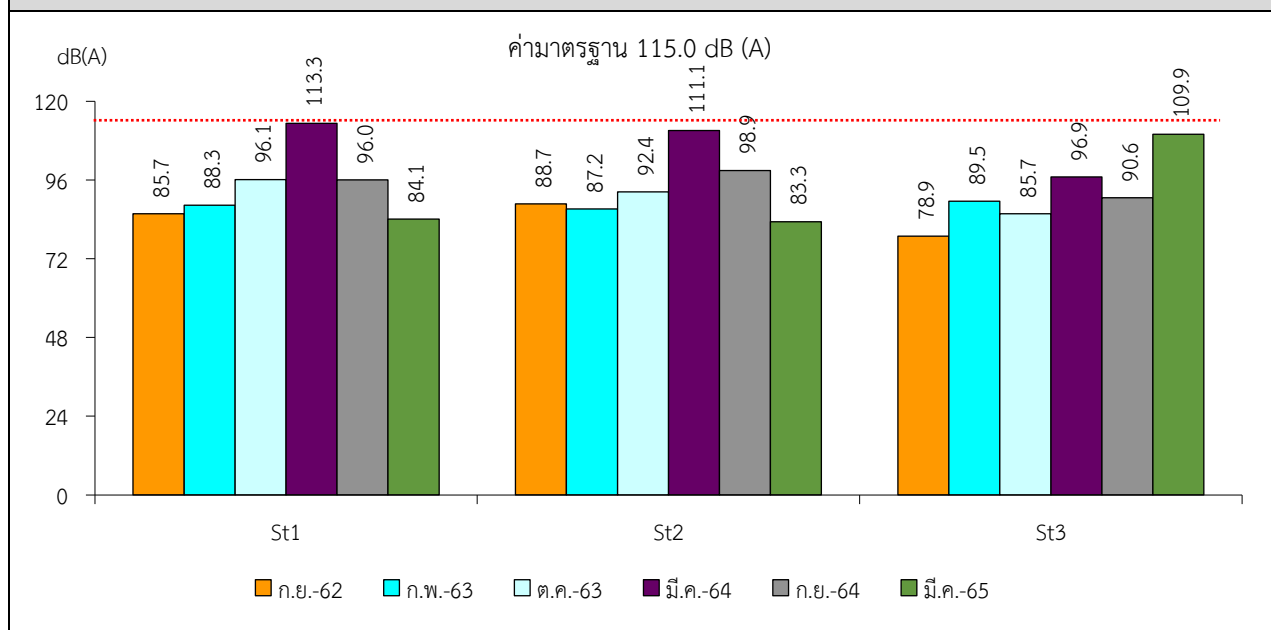
รูปที่ 3-4 กราฟสรุปผลการตรวจวัดระดับเสียงสูงสุด ( $L_{max}$ ) เปรียบเทียบกับค่ามาตรฐาน

จากข้อมูลผลการตรวจวัดระดับเสียงสูงสุด (L<sub>max</sub>) โครงการเหมืองแร่หินอุตสาหกรรมชนิดหินบะซอลต์ เพื่ออุตสาหกรรมก่อสร้าง ประทานบัตรที่ 33638/16367 ของห้างหุ้นส่วนจำกัด โรงงานโม่บดหินย่งล้ง จำนวน 3 สถานี ได้แก่ ศูนย์พัฒนาเด็กเล็กบ้านโคกโค้ง บ้านราษฎร์ใกล้เคียงโครงการด้านทิศใต้ และบ้านราษฎร์ริมเส้นทางขนส่งแร่หลังที่ใกล้โครงการที่สุดด้านทิศตะวันออกเฉียงเหนือ ที่ผ่านมาจนถึงเดือนมีนาคม 2565 พบว่า สถานีที่มีผลการตรวจวัดระดับเสียงสูงสุด (L<sub>max</sub>) คือ บริเวณศูนย์พัฒนาเด็กเล็กบ้านโคกโค้ง มีค่าเท่ากับ 113.3 เดซิเบล (เอ) ในเดือนมีนาคม 2564 เมื่อนำมาเปรียบเทียบกับค่ามาตรฐาน พบว่า ผลการตรวจวัดมีค่าอยู่ในเกณฑ์มาตรฐานตามประกาศคณะกรรมการสิ่งแวดล้อมแห่งชาติ ฉบับที่ 15 (พ.ศ. 2540) เรื่อง กำหนดมาตรฐานระดับเสียงโดยทั่วไป ที่กำหนดระดับเสียงสูงสุด (L<sub>max</sub>) ไว้ไม่เกิน 115.0 เดซิเบล (เอ) สรุปผลการตรวจวัดดังตารางที่ 3-2 และรูปที่ 3-4

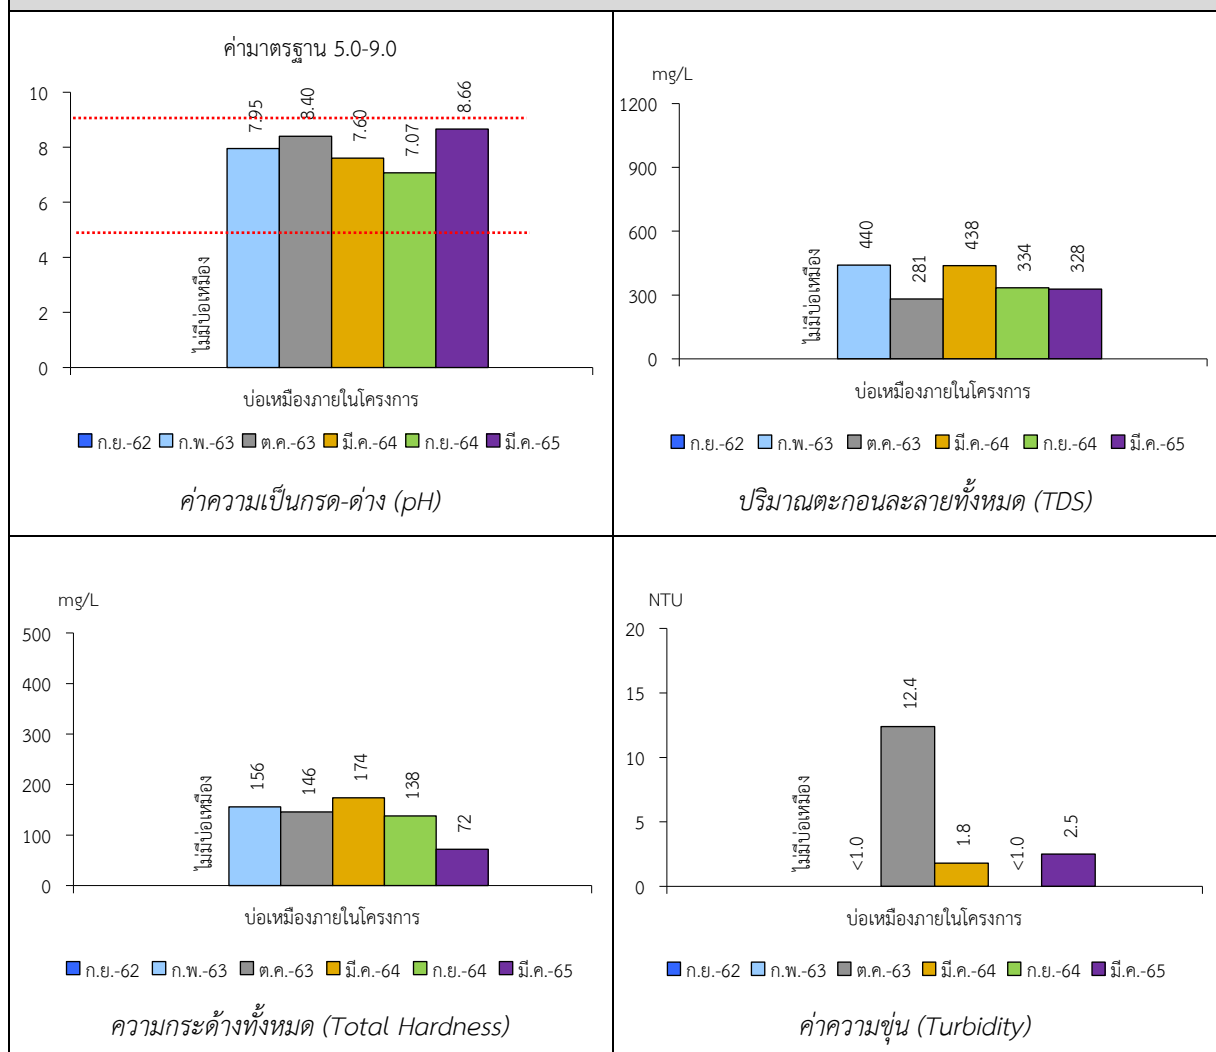
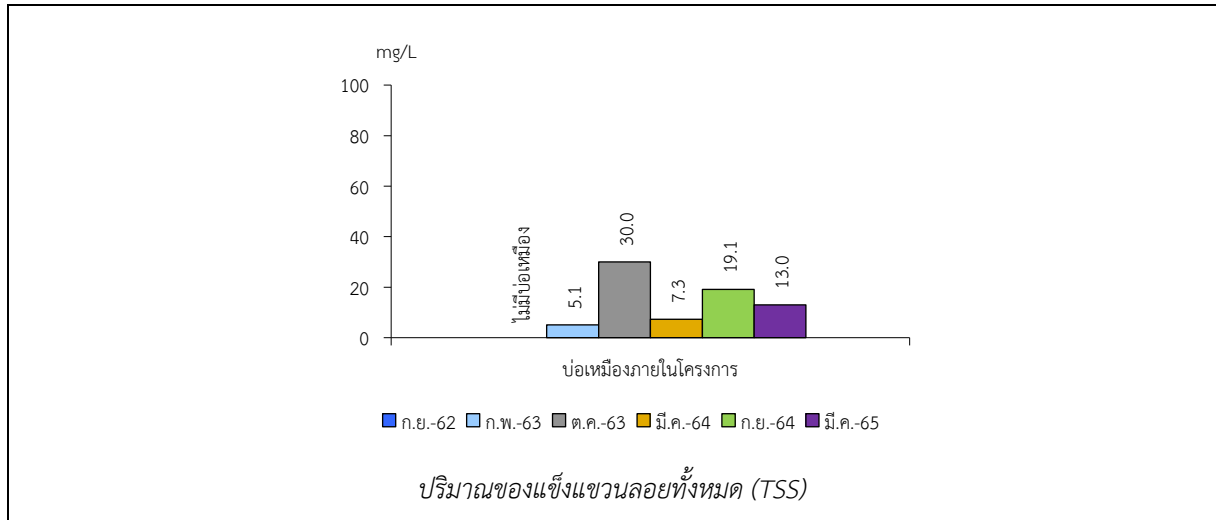
รูปที่ 3-5 กราฟแสดงผลการวิเคราะห์คุณภาพน้ำผิวดินเปรียบเทียบกับค่ามาตรฐาน

จากข้อมูลผลการติดตามตรวจสอบคุณภาพน้ำผิวดินโครงการเหมืองแร่หินอุตสาหกรรมชนิดหินบะซอลต์ เพื่ออุตสาหกรรมก่อสร้าง ประทานบัตรที่ 33638/16367 ของห้างหุ้นส่วนจำกัด โรงงาน-โมบดหินย่งล้ง จำนวน 3 สถานี ได้แก่ บ่อเหมืองภายในโครงการ ร่องน้ำสาธารณะด้านทิศตะวันตกก่อนไหลผ่านพื้นที่โครงการ และร่องน้ำสาธารณะด้านทิศตะวันตกหลังไหลผ่านโครงการ ที่ผ่านมาจนถึงเดือนมีนาคม 2565 พบว่า ผลการวิเคราะห์คุณภาพน้ำบ่อเหมืองภายในโครงการมีค่าอยู่ในเกณฑ์มาตรฐานตามประกาศคณะกรรมการสิ่งแวดล้อมแห่งชาติ ฉบับที่ 8 (พ.ศ. 2537) ออกตามความในพระราชบัญญัติส่งเสริมและรักษาคุณภาพสิ่งแวดล้อมแห่งชาติ พ.ศ. 2535 เรื่อง กำหนดมาตรฐานคุณภาพน้ำในแหล่งน้ำผิวดิน ตีพิมพ์ในราชกิจจานุเบกษา เล่ม 111 ตอนที่ 16 ง ลงวันที่ 24 กุมภาพันธ์ 2537 (ประเภทที่ 3) ยกเว้นในเดือนกันยายน 2562 ที่ไม่มีการเก็บตัวอย่างมาทำการวิเคราะห์ เนื่องจากยังไม่มีบ่อเหมืองในพื้นที่โครงการ สำหรับร่องน้ำสาธารณะด้านทิศตะวันตกก่อนไหลผ่านพื้นที่โครงการ และร่องน้ำสาธารณะด้านทิศตะวันตกหลังไหลผ่านโครงการ พบว่า ปัจจุบันไม่มีร่องน้ำสาธารณะดังกล่าวแล้ว สรุปผลการวิเคราะห์ดังตารางที่ 3-4 และรูปที่ 5

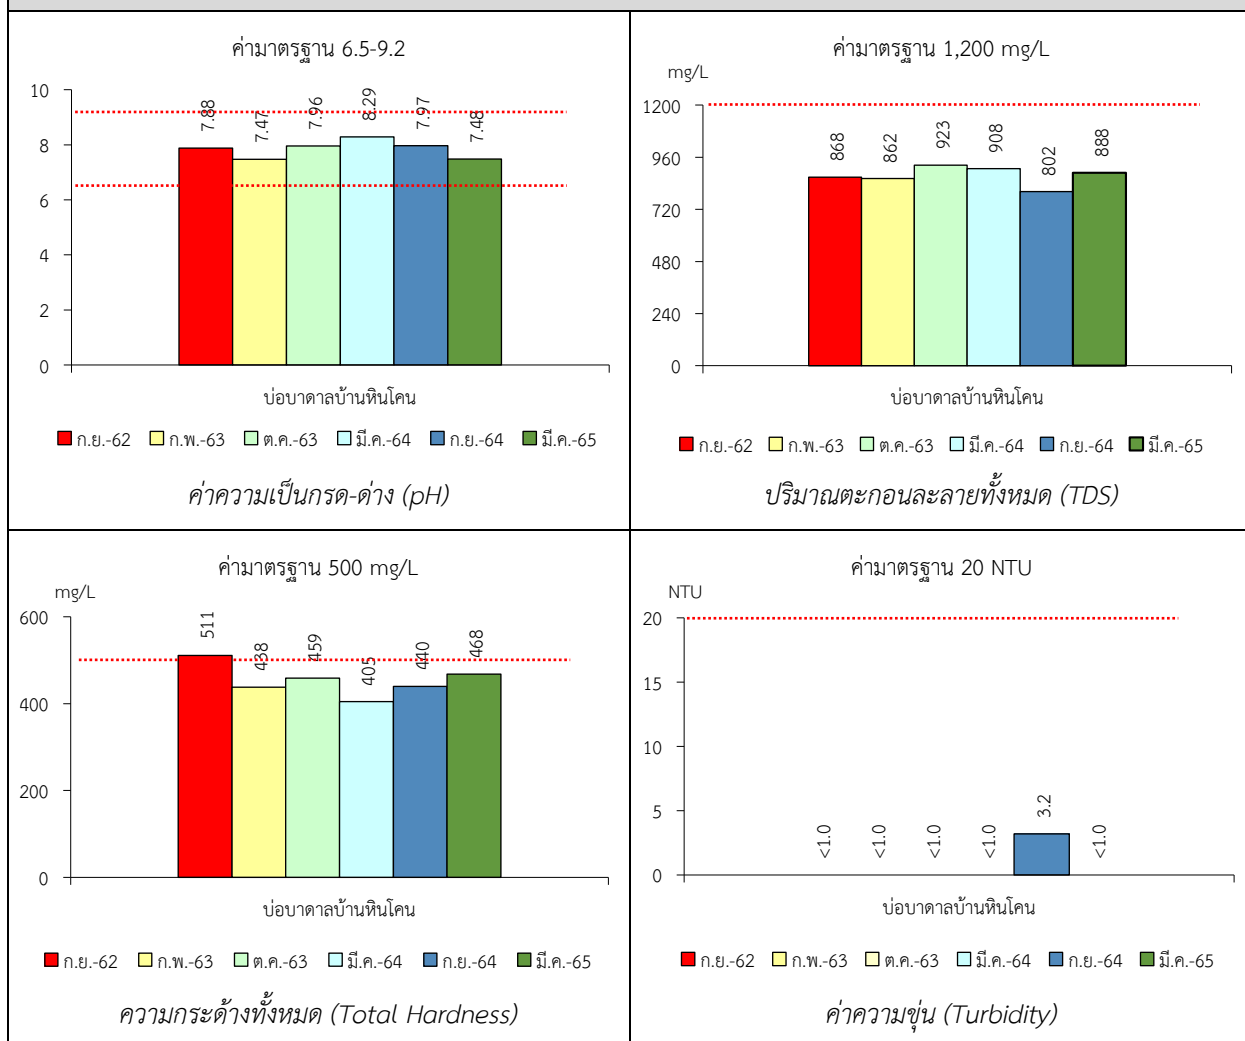
รูปที่ 3-6 กราฟแสดงผลการศึกษาคุณภาพแหล่งน้ำใต้ดินเปรียบเทียบกับค่ามาตรฐาน

จากข้อมูลผลการติดตามตรวจสอบคุณภาพน้ำใต้ดินโครงการเหมืองแร่หินอุตสาหกรรมชนิดหินบะซอลต์ เพื่ออุตสาหกรรมก่อสร้าง ประทานบัตรที่ 33638/16367 ของห้างหุ้นส่วนจำกัด โรงงาน-ไม่บดหินย่งล้ง จำนวน 1 สถานี ได้แก่ บ่อบาดาลบ้านหินโคน ที่ผ่านมาจนถึงเดือนมีนาคม 2565 พบว่าผลการวิเคราะห์ส่วนใหญ่มีค่าอยู่ในเกณฑ์กำหนดที่เหมาะสมตามประกาศกระทรวงทรัพยากรธรรมชาติและสิ่งแวดล้อม เรื่อง กำหนดหลักเกณฑ์และมาตรการในทางวิชาการสำหรับการป้องกันด้านสาธารณสุขและการป้องกันในเรื่องสิ่งแวดล้อมเป็นพิษ พ.ศ. 2551 ตีพิมพ์ในราชกิจจานุเบกษา เล่ม 125 ตอนพิเศษ 85 ง ลงวันที่ 21 พฤษภาคม 2551 ยกเว้น ปริมาณตะกอนละลายทั้งหมด และค่าความกระด้าง มีค่าไม่อยู่ในเกณฑ์ที่เหมาะสม แต่อยู่ในเกณฑ์อนุโลมสูงสุด และมีบางช่วงเวลาที่ค่าสูงเกินเกณฑ์อนุโลมสูงสุด ทั้งนี้ อาจเป็นผลมาจากสภาพภูมิประเทศบริเวณดังกล่าวเป็นหินบะซอลต์ประกอบด้วยแร่แมกนีเซียมออกไซด์ (Mgo) และแคลเซียมออกไซด์ (CaO) สูง ซึ่งเมื่อเกิดการละลายรวมกับน้ำใต้สารประกอบพวกแมกนีเซียมซัลเฟต (MgSO<sub>4</sub>) และแคลเซียมซัลเฟต (CaSO<sub>4</sub>) ซึ่งเป็นผลทำให้ปริมาณสารละลายทั้งหมดสูงและความกระด้างสูง อย่างไรก็ตาม ผู้ถือประทานบัตรจะได้ติดตามคุณภาพน้ำในบ่อบาดาลดังกล่าวและแจ้งผลการติดตามให้ประชาชนได้รับทราบอย่างต่อเนื่องสรุปได้ดังตารางที่ 3-5 และรูปที่ 3-6
