มาตรการป้องกันและแก้ไข ผลกระทบสิ่งแวดล้อมและ มาตรการติดตามตรวจสอบ คุณภาพสิ่งแวดล้อม

มาตรการป้องกันและแก้ไขผลกระทบสิ่งแวดล้อม และมาตรการติดตามตรวจสอบคุณภาพสิ่งแวดล้อม

2.1 มาตรการป้องกันและแก้ไขผลกระทบสิ่งแวดล้อม

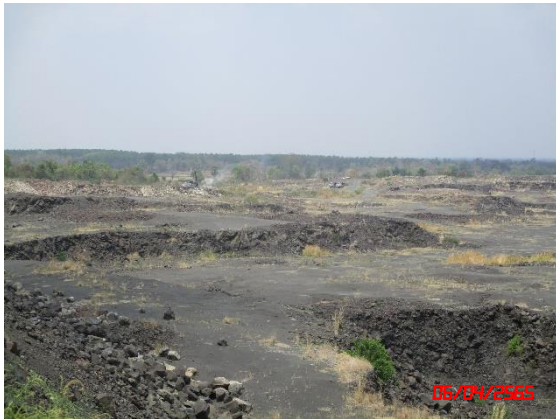
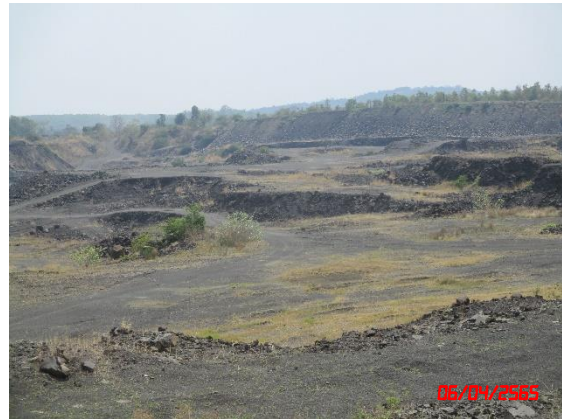
รูปที่ 2-1 ลักษณะหน้าเหมืองของโครงการในปัจจุบัน

เงื่อนไขตามมาตรการ	ผลการปฏิบัติตามมาตรการ	ปัญหาอุปสรรค ที่ไม่สามารถปฏิบัติตามมาตรการ และแนวทางแก้ไข
1. ทำเหมืองโดยวิธีเหมืองหาบแบบชันบันได กำหนดความสูงของชันบันไดแต่ละชั้นไม่เกิน 6 เมตร กว้างไม่น้อยกว่า 6 เมตร ความลาดเอียงหน้าเหมืองทั้งหมดไม่เกิน 45 องศา	<ul style="list-style-type: none"> วิศวกรผู้ควบคุมการทำเหมืองของโครงการได้วางแผนและเปิดดำเนินการตามแผนผังโครงการทำเหมืองสำหรับการต่ออายุประทานบัตรอย่างเคร่งครัด โดยเปิดทำเหมืองในลักษณะชันบันไดที่มีความสูงไม่เกิน 7.5 เมตร และความกว้างประมาณ 10 เมตร และรักษาความลาดชันรวม (Overall Slope) ไม่เกิน 45 องศา ดังรูปที่ 2-1 	-

3. กำหนดเปิดหน้าเหมืองให้มีทิศทางและลำดับขั้นตอน ตลอดจนขอบเขตพื้นที่ทำเหมืองตามแผนผังโครงการทำเหมืองโดยเคร่งครัด เปิดหน้าเหมืองในลักษณะขั้นบันได มีความสูงของขั้นบันไดไม่เกิน 7.5 เมตร ความกว้างของขั้นบันไดไม่น้อยกว่า 10 เมตร ความชันหน้าขั้นบันไดประมาณ 80-90 องศา และควบคุมความลาดเอียงของหน้าเหมืองโดยรวมไม่เกิน 45 องศา	<ul style="list-style-type: none"> วิศวกรผู้ควบคุมการทำเหมืองของโครงการได้วางแผนและเปิดดำเนินการตามแผนผังโครงการทำเหมืองสำหรับการต่ออายุประทานบัตรอย่างเคร่งครัด โดยเปิดทำเหมืองในลักษณะขั้นบันไดที่มีความสูงไม่เกิน 7.5 เมตร และความกว้างประมาณ 10 เมตร และรักษาความลาดชันรวม (Overall Slope) ไม่เกิน 45 องศา ดังรูปที่ 2-1 	-

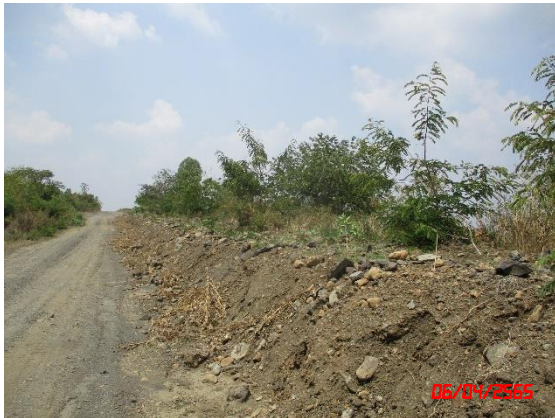
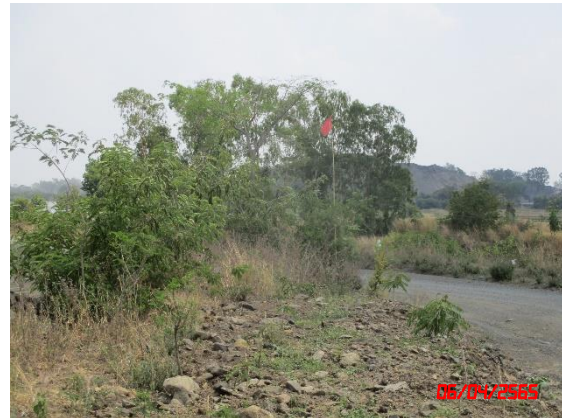
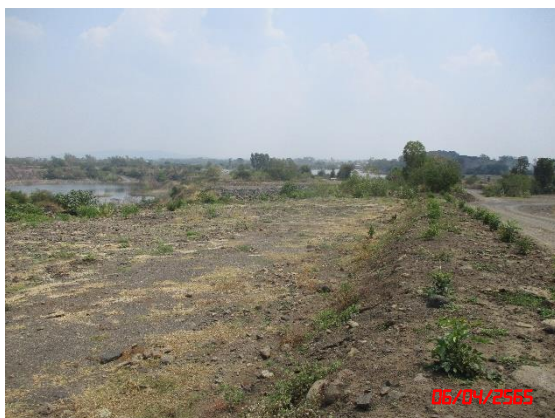
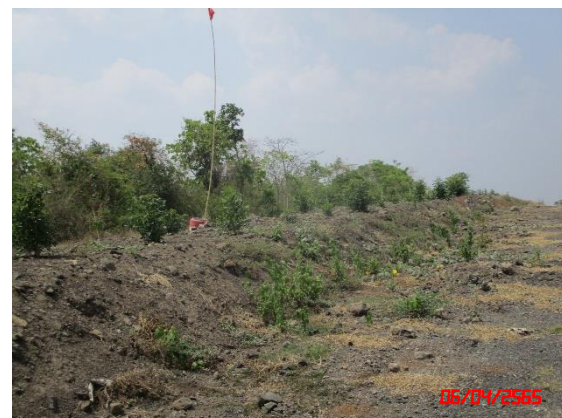
รูปที่ 2-2 พื้นที่เว้นการทำเหมือง

2. เว้นระยะไม่ทำเหมืองใกล้กับถนนสาธารณะ และสันเขื่อนอ่างเก็บน้ำคลองดาหงส์ ไม่น้อยกว่า 50 เมตร และเว้นระยะบริเวณหลุมหลักฐานที่ 5, 6, 7 และเหนือหลุมหลักฐานที่ 8 เป็นระยะทาง 150 เมตร เพื่อป้องกันผลกระทบที่อาจจะเกิดกับคลองดาหงส์	<ul style="list-style-type: none"> วิศวกรผู้ควบคุมการทำเหมืองของโครงการได้กำหนดเว้นระยะไม่ทำเหมืองใกล้กับถนนสาธารณะและสันเขื่อนคลองดาหงส์ ไม่น้อยกว่า 50 เมตร และเว้นระยะไม่ทำเหมืองจากขอบแปลงประทานบัตรโดยรอบในระยะ 10 เมตร ดังรูปที่ 2-2 	-

เงื่อนไขตามมาตรการ	ผลการปฏิบัติตามมาตรการ	ปัญหาอุปสรรค ที่ไม่สามารถปฏิบัติ ตามมาตรการ และแนวทางแก้ไข
1. ให้เว้นพื้นที่ไม่ทำเหมืองจากขอบแปลงพื้นที่คำขอต่ออายุประทานบัตรโดยรอบ เป็นระยะ 10 เมตร และกันเขตพื้นที่ห้ามทำเหมืองห่างจากทางสาธารณประโยชน์ทางด้านทิศใต้ เป็นระยะ 50 เมตร	<ul style="list-style-type: none"> วิศวกรผู้ควบคุมการทำเหมืองของโครงการได้กำหนดเว้นระยะไม่ทำเหมืองใกล้กับถนนสาธารณะและสันเขื่อนคลองดาหงส์ ไม่น้อยกว่า 50 เมตร และเว้นระยะไม่ทำเหมืองจากขอบแปลงประทานบัตรโดยรอบในระยะ 10 เมตร ดังรูปที่ 2-2 	-

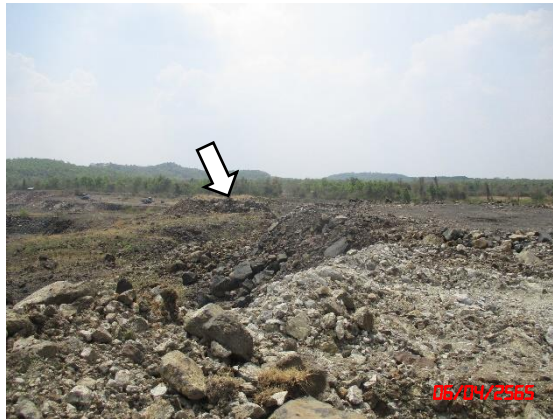
รูปที่ 2-3 พื้นที่เก็บกองเปลือกดินและเศษหิน

4. เตรียมพื้นที่เก็บกองเศษดิน เศษหินไว้ 3 ไร่ กองสูงไม่เกิน 10 เมตร และปีที 3 เริ่มนำไปถมกลับในขุมเหมือง พร้อมสร้างคันทำนบดินขนาดฐานกว้าง 2 เมตร สูง 1.5 เมตร กว้างด้านบน 1 เมตร และคูระบายน้ำขนาดกว้างด้านบน 1 เมตร ลึก 1 เมตร คูกว้าง 0.5	<ul style="list-style-type: none"> ผู้ถือประทานบัตรได้จัดเตรียมพื้นที่สำหรับเก็บกองเปลือกดินและเศษหินอยู่ในบริเวณบ่อเหมืองเก่าทางด้านทิศตะวันออกเฉียงใต้ ดังรูปที่ 2-3 พร้อมทั้งจัดทำคันทำนบดินและคูระบายน้ำล้อมรอบ 	-

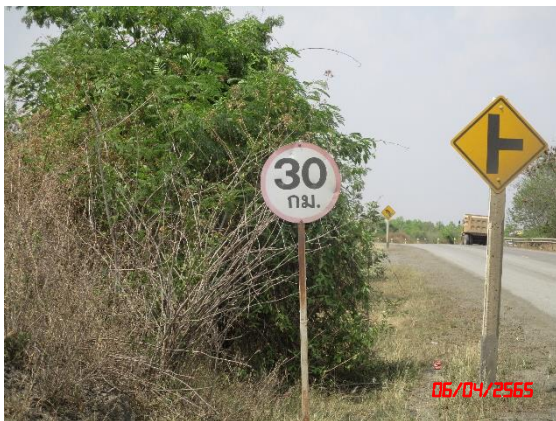
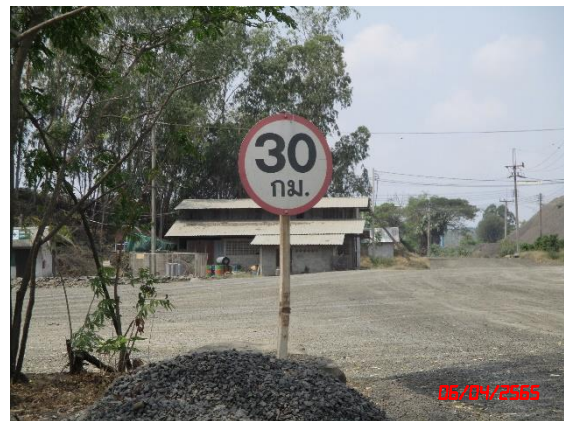
รูปที่ 2-6 ป้ายจำกัดความเร็ว

<p>9. จัดให้มีรถบรรทุกน้ำ เพื่อใช้ฉีดพรมเส้นทางลำเลียงหินในพื้นที่โครงการ และบริเวณโรงโม่หิน ตลอดจนเส้นทางขนส่งในช่วงที่เป็นถนนลูกรังจากพื้นที่โครงการสู่พื้นที่ภายนอก อย่างน้อยวันละ 3-4 ครั้ง หรือตามความเหมาะสมกับสภาพภูมิอากาศ เพื่อลดการฟุ้งกระจายของฝุ่นละออง พร้อมทั้งให้ดูแลเก็บกวาดฝุ่นตักค้างสะสมบนเส้นทางขนส่ง และให้ความร่วมมือกับประทานบัตรใกล้เคียงปรับปรุงสภาพเส้นทางขนส่งและถนนสาธารณะที่ใช้ประโยชน์ในการขนส่งให้มีสภาพใช้งานได้ดีและปลอดภัยอยู่เสมอ</p>	<ul style="list-style-type: none"> การดำเนินโครงการได้มีมาตรการในการลดผลกระทบด้านการฟุ้งกระจายฝุ่นละออง โดยการฉีดพรมน้ำตามเส้นทางขนส่งในช่วงที่เป็นถนนลูกรัง รวมถึงบริเวณโรงโม่หินของโครงการ วันละ 3-4 ครั้ง หรือตามความเหมาะสมของสภาพภูมิอากาศในแต่ละวัน ดังรูปที่ 2-7 พร้อมทั้งดูแลและซ่อมแซมเส้นทางขนส่งแร่ให้อยู่ในสภาพที่ใช้งานได้ดีอยู่เสมอ ดังรูปที่ 2-5 	<p>-</p>
<p>10. การขนส่งแร่จะต้องใช้ความเร็วและน้ำหนักของรถบรรทุกให้เป็นไปตามที่ทางราชการกำหนด และควบคุมความเร็วไม่เกิน 30 กิโลเมตรต่อชั่วโมง ในช่วงที่เป็นถนนลูกรังและผ่านชุมชน พร้อมทั้งให้ปิดคลุมกระบะบรรทุกให้มิดชิดก่อนออกนอกพื้นที่โรงโม่หิน ทั้งนี้ให้หลีกเลี่ยงการขนส่งแร่ในช่วงเวลาเช้าตรู่และนักเรียนเดินทางไป-</p>	<ul style="list-style-type: none"> ผู้ถือประทานบัตรได้กำหนดกฎระเบียบและข้อบังคับในการขนส่งแร่เพื่อป้องกันและลดผลกระทบที่อาจเกิดขึ้นกับชุมชนจากกิจกรรมการขนส่งแร่ของโครงการ ดังต่อไปนี้ <ul style="list-style-type: none"> กำหนดให้ใช้ความเร็วในการขนส่งแร่ไม่เกิน 30 กิโลเมตรต่อชั่วโมง ในช่วงที่เป็นถนนลูกรังและผ่านชุมชน ดังรูปที่ 2-6 	<p>-</p>

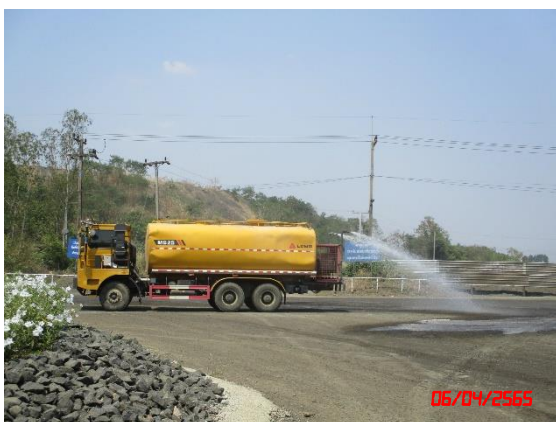
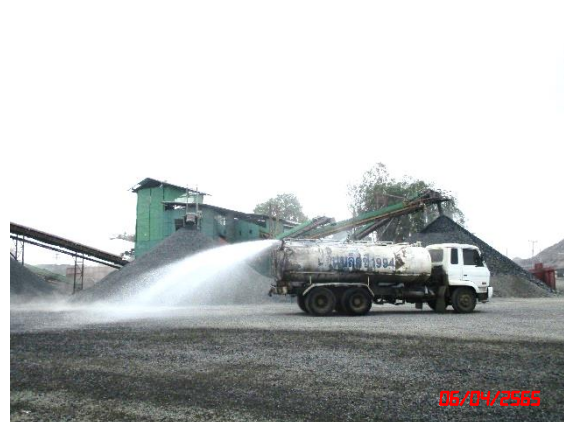
รูปที่ 2-7 การฉีดพรมน้ำเพื่อลดการฟุ้งกระจายของฝุ่นละออง

5. ซ่อมแซมเส้นทางคมนาคมของหมู่บ้านที่ใช้ขนส่งแร่ให้ใช้การได้ดี เสมอ กำหนดให้ความเร็วขนส่งไม่เกิน 25 กิโลเมตร/ชั่วโมง ช่วงถนนลูกรัง และผ่านชุมชน พร้อมฉีดพรมน้ำป้องกันฝุ่นละออง และมีวัสดุปิดคลุมให้มิดชิด	<ul style="list-style-type: none"> ผู้ถือประทานบัตรได้มีการตรวจสอบและปรับปรุงเส้นทางขนส่งแร่ ของโครงการให้อยู่ในสภาพที่ดีเสมอ ดังรูปที่ 2-5 พร้อมทั้งกำหนด ให้ใช้ความเร็วในการขนส่งไม่เกิน 30 กิโลเมตรต่อชั่วโมง ตามที่ กำหนดในมาตรการป้องกันแก้ไขสำหรับต่ออายุประทานบัตร โดย ติดตั้งป้ายจำกัดความเร็วไว้ริมเส้นทางขนส่งแร่ในบริเวณที่สามารถ มองเห็นได้ชัดเจน ดังรูปที่ 2-6 และมีมาตรการในการลดผลกระทบ ด้านการฟุ้งกระจายของฝุ่นละอองจากกิจกรรมการขนส่งแร่โดยการ ฉีดพรมน้ำตามเส้นทางขนส่งแร่และบริเวณโรงโม่หินของโครงการ วันละ 3-4 ครั้ง หรือตามความเหมาะสมของสภาพภูมิอากาศใน แต่ละวัน ดังรูปที่ 2-7 	-

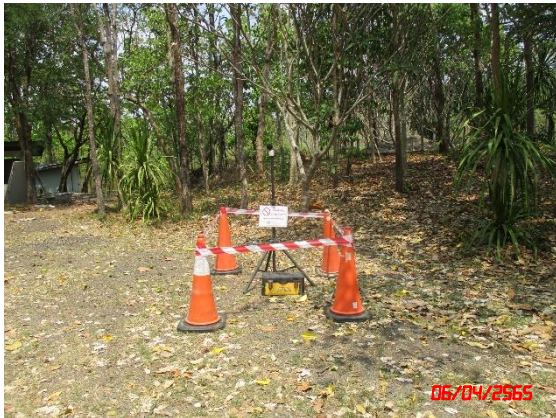
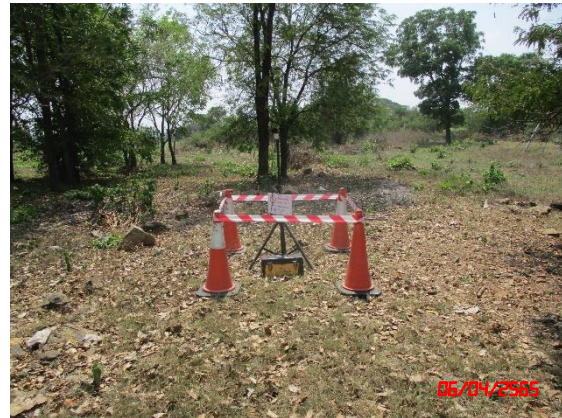
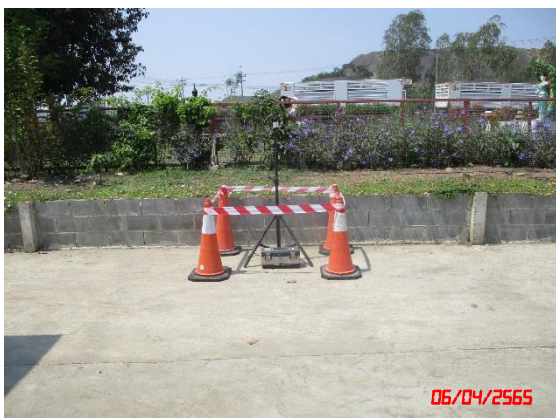
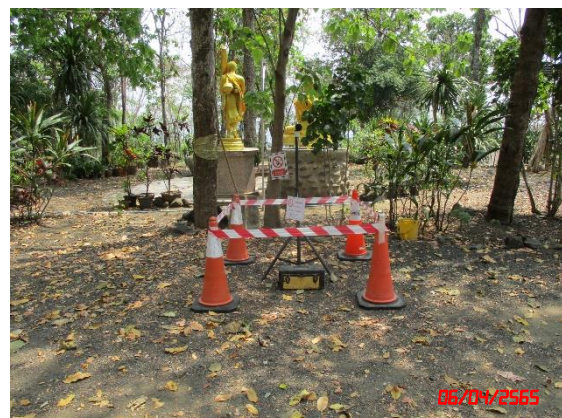
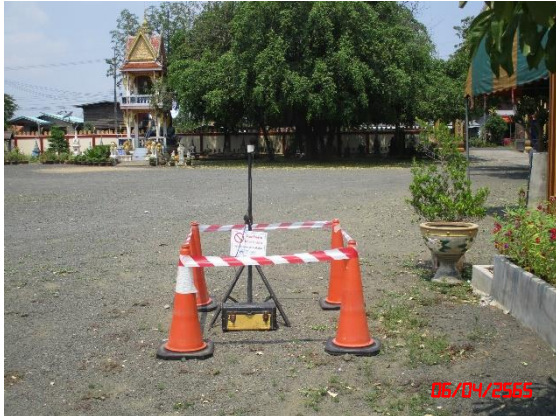
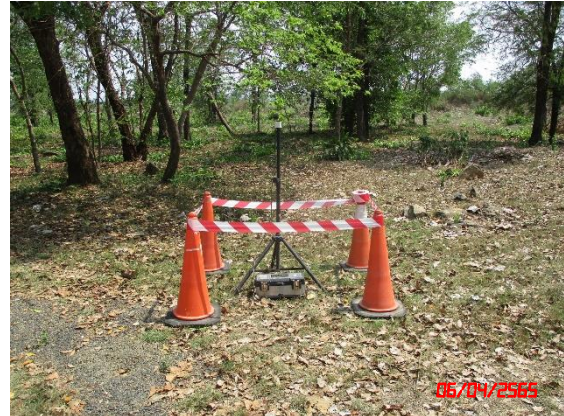
รูปที่ 2-9 การตรวจวัดระดับเสียง ระหว่างวันที่ 6-7 เมษายน 2565

4. ให้เน้นการตรวจวัดระดับเสียงและแรงสั่นสะเทือนเพิ่มเติมบริเวณบ้านปะรัง โดยทำการตรวจวัดปีละ 3 ครั้ง เช่นเดียวกับการตรวจวัดสถานีอื่นๆ	<ul style="list-style-type: none"> ผู้ถือประทานบัตรได้มอบหมายให้บริษัท ไมน์ เอ็นจิเนียริง คอนซัลแตนท์ จำกัด ดำเนินการตรวจวัดระดับเสียงเฉลี่ย 24 ชั่วโมง (Leq 24 hrs.) ระดับเสียงสูงสุด (L_{max}) บริเวณบ้านปะรัง ระหว่างวันที่ 6-7 เมษายน 2565 ดังรูปที่ 2-9 พบว่า ผลการตรวจวัดระดับ 	-

เงื่อนไขตามมาตรการ	ผลการปฏิบัติตามมาตรการ	ปัญหาอุปสรรค ที่ไม่สามารถปฏิบัติตามมาตรการ และแนวทางแก้ไข
	<p>เสียงเฉลี่ย 24 ชั่วโมง (Leq 24 hrs.) ระดับเสียงสูงสุด (L_{max}) มีค่าอยู่ในเกณฑ์มาตรฐาน</p> <ul style="list-style-type: none"> จากการสำรวจพื้นที่โครงการระหว่างวันที่ 6-7 เมษายน 2565 พบว่าทางโครงการไม่มีการระเบิดหน้าเหมือง เนื่องจากไม่มีกิจกรรมการทำเหมือง

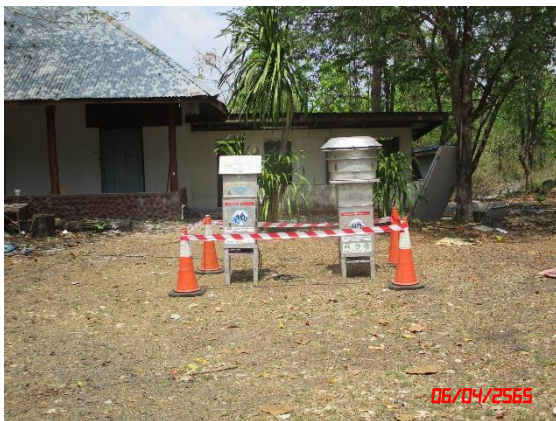
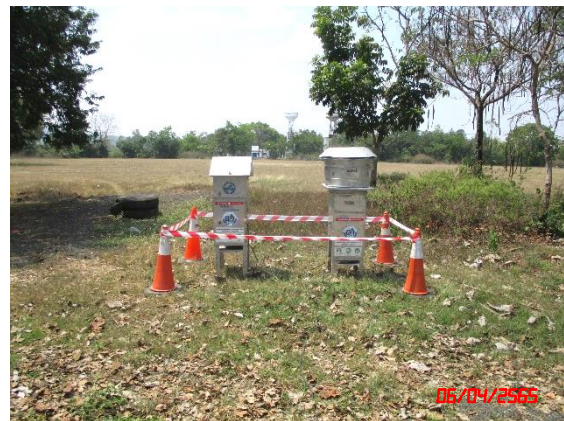
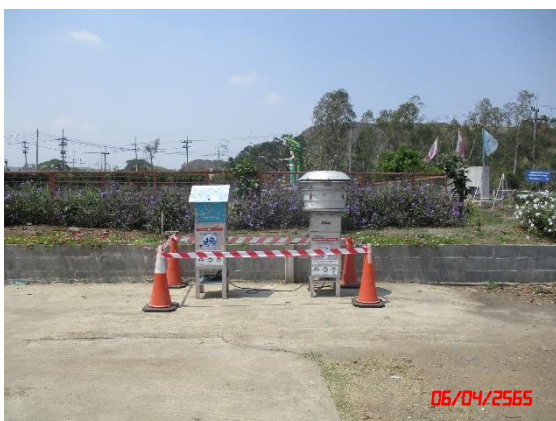
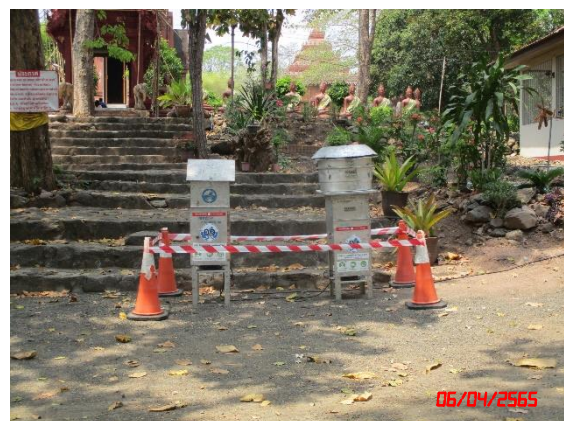
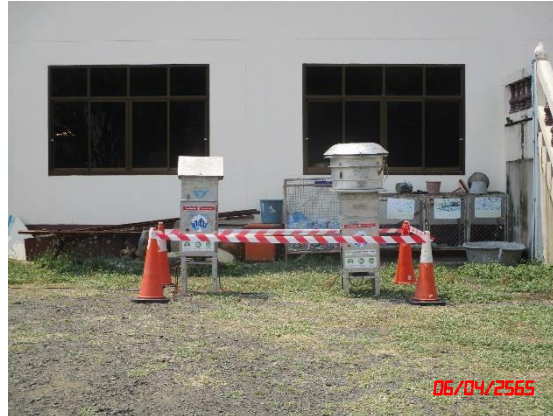
รูปที่ 2-10 การตรวจวัดคุณภาพอากาศ ระหว่างวันที่ 6-7 เมษายน 2565

<ul style="list-style-type: none"> คุณภาพอากาศ โดยตรวจวัดปริมาณฝุ่นละอองบริเวณเดียวกันกับการตรวจวัดระดับเสียงและวันตรวจวัดเดียวกัน 	<ul style="list-style-type: none"> ดำเนินการตรวจวัดปริมาณฝุ่นละอองแขวนลอยรวม (TSP) และปริมาณฝุ่นละอองขนาดเล็กกว่า 10 ไมครอน (PM-10) จำนวน 5 สถานี ได้แก่ บ้านเรือนราษฎรใกล้เคียงด้านทิศตะวันออกเฉียงเหนือระยะทางประมาณ 100 เมตร โรงเรียนบ้านเจริญสุข สำนักงานโรงโม่หินของโครงการ วัดพระอังคาร และวัดบ้านเจริญสุข (วัดวิเศษสุขาราม) ระหว่างวันที่ 6-7 เมษายน 2565 ดังรูปที่ 2-10 พบว่า ผลการตรวจวัดปริมาณฝุ่นละอองแขวนลอย 	-

เงื่อนไขตามมาตรการ	ผลการปฏิบัติตามมาตรการ	ปัญหาอุปสรรค ที่ไม่สามารถปฏิบัติตามมาตรการ และแนวทางแก้ไข
	รวม (TSP) และปริมาณฝุ่นละอองขนาดเล็กกว่า 10 ไมครอน (PM-10) มีค่าอยู่ในเกณฑ์มาตรฐาน

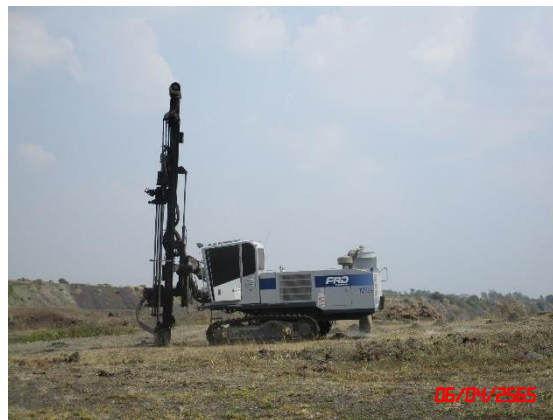
รูปที่ 2-11 เครื่องเจาะรูระเบิดที่มีอุปกรณ์เก็บฝุ่นติดไว้กับหัวเจาะ

เงื่อนไขตามมาตรการ	ผลการปฏิบัติตามมาตรการ	ปัญหาอุปสรรค ที่ไม่สามารถปฏิบัติตามมาตรการ และแนวทางแก้ไข
4. ใช้เครื่องเจาะรื้อระเบิดแบบดินตะขำที่มีเครื่องดูดฝุ่นติดตั้งที่บริเวณหัวเจาะหรือใช้น้ำหล่อลงในรูเจาะ เพื่อป้องกันและลดการฟุ้งกระจายของฝุ่นละอองที่เกิดจากการเจาะรื้อระเบิด	<ul style="list-style-type: none"> วิศวกรผู้ควบคุมการทำเหมืองได้กำหนดให้ใช้เครื่องเจาะรื้อระเบิดแบบดินตะขำที่มีเครื่องดูดฝุ่นติดตั้งที่บริเวณหัวเจาะ เพื่อป้องกันและลดการฟุ้งกระจายของฝุ่นละอองที่เกิดจากการเจาะรื้อระเบิด ดังรูปที่ 2-11 	-

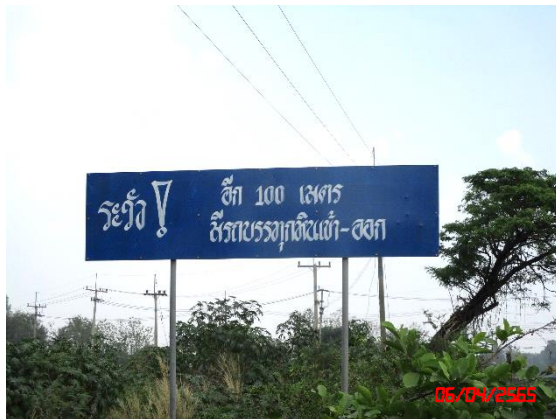
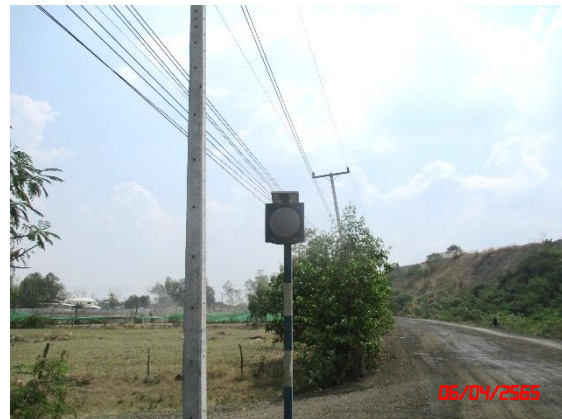
รูปที่ 2-16 ป้ายเตือนระวังมีรถบรรทุกเข้า-ออก และสัญญาณไฟกระพริบ

11. ติดป้ายสัญญาณจราจรเตือนความเร็วและให้ระมัดระวังรถบรรทุก บริเวณริมเส้นทางถนนเข้า-ออก ก่อนถึงแยกเข้าพื้นที่โครงการ และโรงโม่หินให้เห็นชัดเจน เป็นระยะข้างละ 100 เมตร	<ul style="list-style-type: none"> ● ผู้ถือประทานบัตรได้จัดทำและติดตั้งป้ายจำกัดความเร็ว (รูปที่ 2-6) ป้ายเตือนระวังรถบรรทุกเข้า-ออก และสัญญาณไฟกระพริบไว้ริมเส้นทางเข้า-ออก ก่อนถึงแยกเข้าพื้นที่โครงการและโรงโม่หินดังรูปที่ 2-16 	-

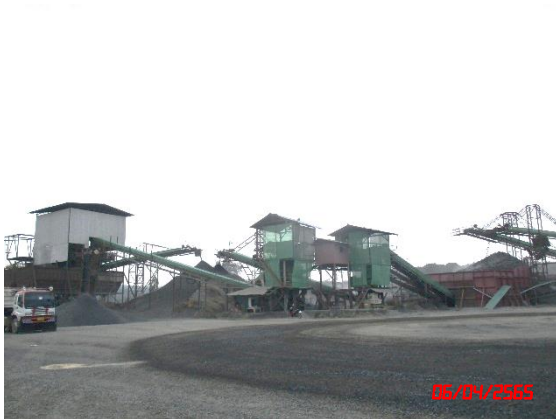
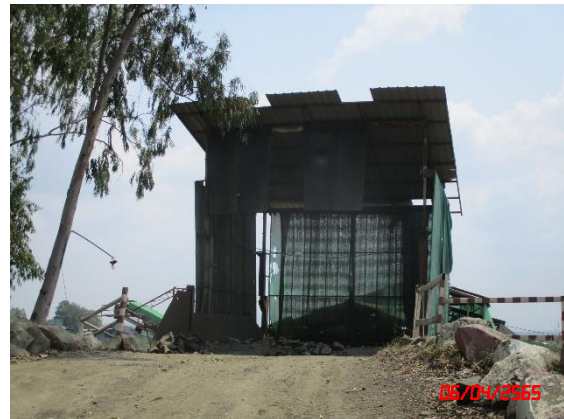
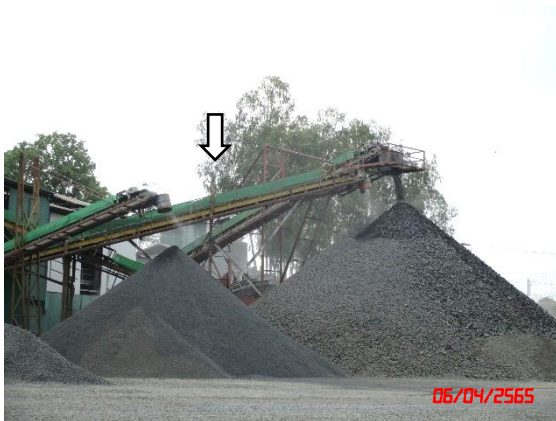
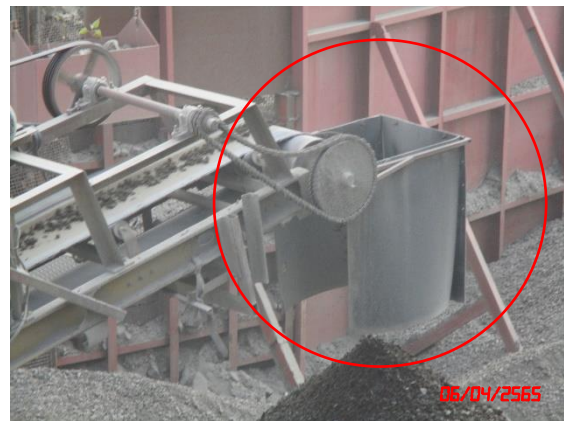
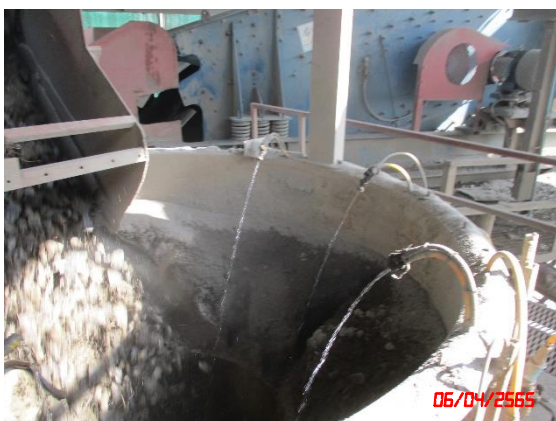
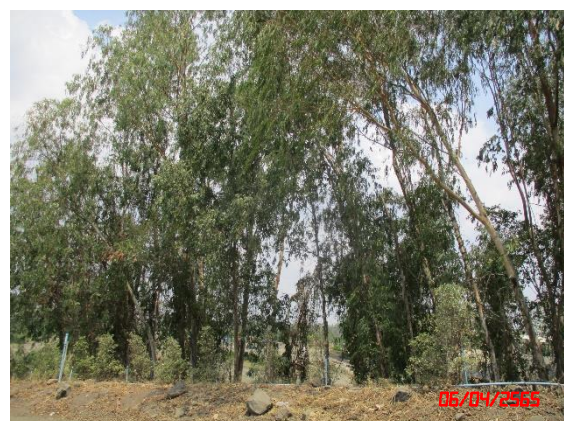
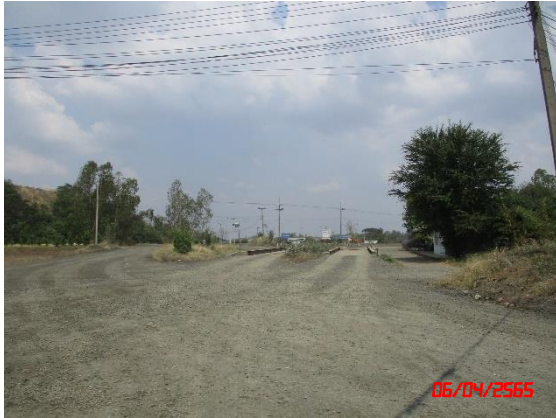
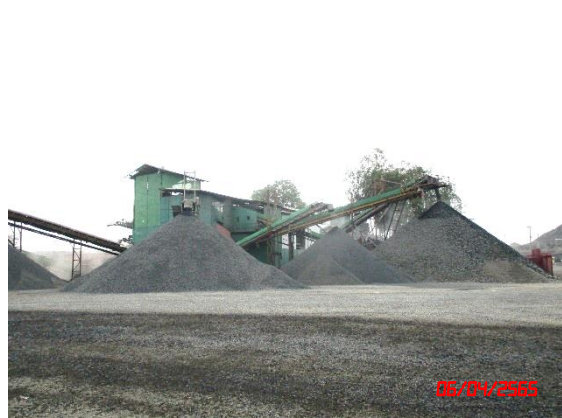
รูปที่ 2-18 ระบบป้องกันผลกระทบสิ่งแวดล้อมบริเวณโรงโม่หิน

เงื่อนไขตามมาตรการ	ผลการปฏิบัติตามมาตรการ	ปัญหาอุปสรรค ที่ไม่สามารถปฏิบัติตามมาตรการ และแนวทางแก้ไข
13. ให้ปรับปรุงโรงโม่หินเป็นระบบปิด และจัดให้มีระบบป้องกันผลกระทบสิ่งแวดล้อมให้ครบถ้วน ตามข้อกำหนดประกาศกรมอุตสาหกรรมพื้นฐานและการเหมืองแร่ เรื่อง ให้โรงโม่บดหรือย่อยหินมีระบบป้องกันผลกระทบสิ่งแวดล้อม ลงวันที่ 12 มกราคม 2548 พร้อมทั้งให้บำรุงรักษาและใช้ระบบในขณะทำการผลิตตัวอย่างสม่ำเสมอ โดยเฉพาะระบบป้องกันและลดการฟุ้งกระจายของฝุ่นละออง	<ul style="list-style-type: none"> ผู้ถือประทานบัตรได้ปรับปรุงโรงโม่หินของโครงการเป็นระบบปิด และจัดให้มีระบบป้องกันผลกระทบสิ่งแวดล้อมอย่างครบถ้วน ตามประกาศกรมอุตสาหกรรมพื้นฐานและการเหมืองแร่ เรื่อง ให้โรงโม่บดหรือย่อยหินมีระบบป้องกันผลกระทบสิ่งแวดล้อม ลงวันที่ 12 มกราคม 2548 พร้อมทั้งให้บำรุงรักษาและใช้ระบบในขณะทำการผลิตตัวอย่างสม่ำเสมอ โดยเฉพาะระบบป้องกันและลดการฟุ้งกระจายของฝุ่นละออง ดังรูปที่ 2-18 	-

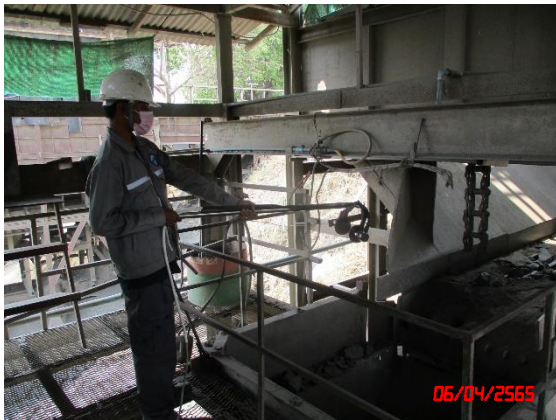
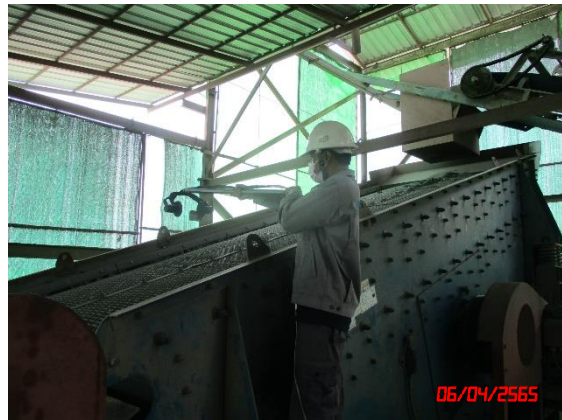
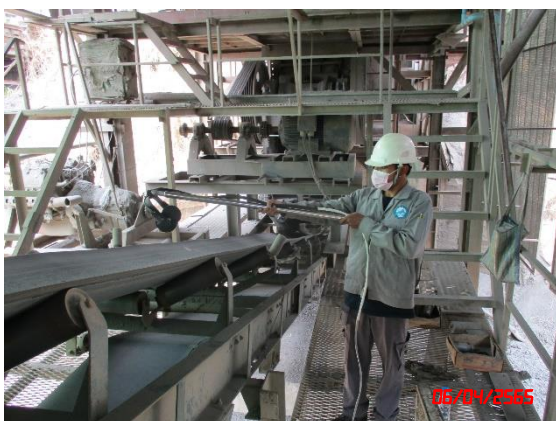
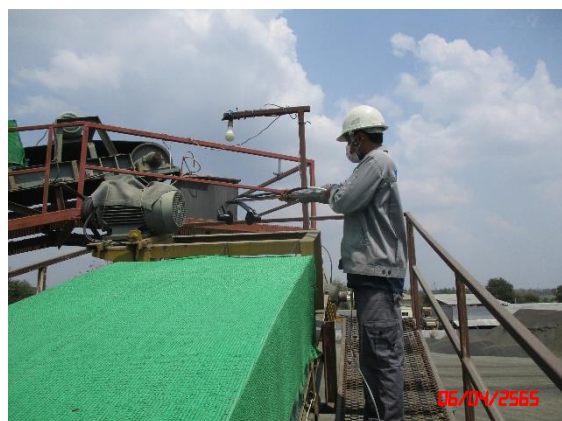
รูปที่ 2-19 การตรวจวัดความเข้มข้น ในวันที่ 6 เมษายน 2565

การตรวจวัดค่าความทึบแสงบริเวณโรงโม่หิน จำนวน 4 จุด ได้แก่ บริเวณปากโม่ บริเวณตะแกรงคัดขนาด บริเวณสายพานลำเลียง และบริเวณปลายสายพานลำเลียง โดยทำการตรวจวัดในวันที่ 6 เมษายน 2565 มีค่าผลการตรวจวัดแสดงดังตารางที่ 2-5 หนังสือรับรองผลการวิเคราะห์ทางห้องปฏิบัติการดังเอกสารแนบ 11 เอกสารสอบเทียบเครื่องมือดังเอกสารแนบ 12 และเอกสารอนุญาตทะเบียนห้องปฏิบัติการวิเคราะห์ดังเอกสารแนบ 13
