## มาตรการป้องกันและแก้ไข ผลกระทบสิ่งแวดล้อมและ มาตรการติดตามตรวจสอบ คุณภาพสิ่งแวดล้อม

## มาตรการป้องกันและแก้ไขผลกระทบสิ่งแวดล้อม และมาตรการติดตามตรวจสอบคุณภาพสิ่งแวดล้อม

ห้างหุ้นส่วนจำกัด เทพศิลาอุตสาหกรรม ได้มอบหมายให้ บริษัท ไมน์ เอ็นจิเนียริง คอนซัลแตนท์ จำกัด ดำเนินการตรวจสอบผลการดำเนินการตามมาตรการป้องกันและแก้ไขผลกระทบสิ่งแวดล้อม โครงการเหมืองแร่หินอุตสาหกรรมชนิดหินแกรนิต เพื่ออุตสาหกรรมก่อสร้าง ประทานบัตรที่ 21358/15596 ของห้างหุ้นส่วนจำกัด เทพศิลาอุตสาหกรรม ร่วมแผนผังโครงการทำเหมืองเดียวกันกับประทานบัตรที่ 33193/16174 ของบริษัท ปริندا จำกัด (มหาชน) ตั้งอยู่ที่ตำบลหนองช้างคอก อำเภอเมือง จังหวัดชลบุรี ตามหนังสือที่ ทส 1009.2/66 ลงวันที่ 5 มกราคม 2560 (เอกสารแนบ 5) ร่วมกับมาตรการป้องกันและแก้ไขผลกระทบสิ่งแวดล้อม (เพิ่มเติม) สำหรับการขอเปลี่ยนแปลงแผนผังโครงการทำเหมือง (เอกสารแนบ 6) รายละเอียดดังตารางที่ 2-1 ถึงตารางที่ 2-3

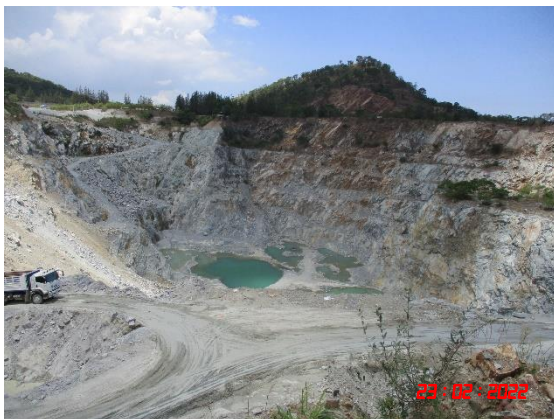
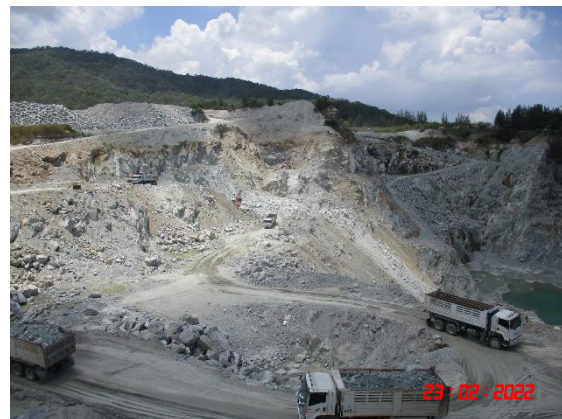
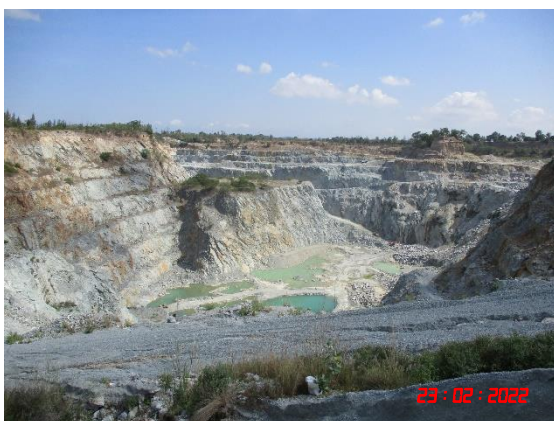
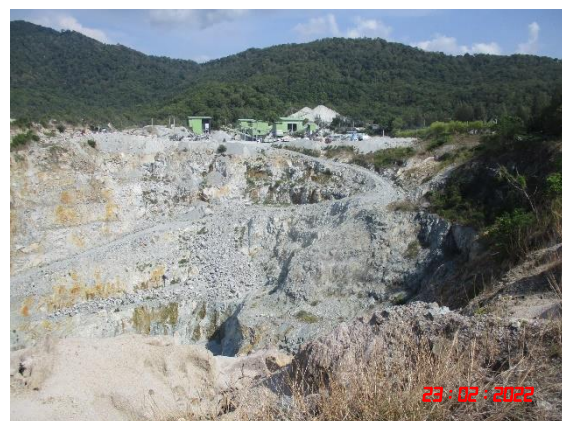
รูปที่ 2-2 ลักษณะหน้าเหมืองของโครงการในปัจจุบัน

เงื่อนไขตามมาตรการ	ผลการปฏิบัติตามมาตรการ	ปัญหา อุปสรรค ที่ไม่สามารถปฏิบัติตามมาตรการ และแนวทางแก้ไข
1. กำหนดให้การเปิดหน้าเหมืองต้องดำเนินการตามแผนผังโครงการ กำหนดอย่างเคร่งครัด โดยเปิดทำเหมืองในลักษณะชั้นบันไดให้มี ความสูงของชั้นบันไดไม่เกิน 10 เมตร ความกว้างของชั้นบันได ไม่น้อยกว่า 5.6 เมตร โดยควบคุมความลาดชันรวมของหน้าเหมือง ไม่เกิน 65 องศา รวมทั้งต้องตรวจสอบเสถียรภาพของหน้าเหมือง ชั้นบันไดให้อยู่ในสภาพที่ปลอดภัย	<ul style="list-style-type: none"> <li>วิศวกรผู้ควบคุมการทำเหมืองได้ดำเนินการเปิดหน้าเหมืองตาม แผนผังโครงการกำหนดอย่างเคร่งครัด โดยเปิดหน้าเหมืองใน ลักษณะชั้นบันได พร้อมทั้งควบคุมความลาดชันรวมของหน้าเหมือง ไม่เกิน 65 องศา เพื่อป้องกันการพังทลายของหน้าเหมืองดังรูปที่ 2-2</li> </ul>	-

เงื่อนไขตามมาตรการ	ผลการปฏิบัติตามมาตรการ	ปัญหา อุปสรรค ที่ไม่สามารถปฏิบัติตามมาตรการ และแนวทางแก้ไข
2. กำหนดการเปิดหน้าเหมืองให้มีทิศทางและลำดับขั้นตอน ตลอดจนขอบเขตพื้นที่ทำเหมืองตามแผนผังโครงการทำเหมืองโดยเคร่งครัด เปิดหน้าเหมืองในลักษณะขั้นบันได มีความสูงของขั้นบันไดไม่เกิน 10 เมตร ความกว้างของแต่ละขั้นบันไดประมาณ 5 เมตร และควบคุมความลาดชันของหน้าเหมืองโดยรวม (Overall Slope) ไม่เกิน 65 องศา	<ul style="list-style-type: none"> <li>วิศวกรผู้ควบคุมการทำเหมืองได้ดำเนินการเปิดหน้าเหมืองตามแผนผังโครงการกำหนดอย่างเคร่งครัด โดยเปิดหน้าเหมืองในลักษณะขั้นบันได พร้อมทั้งควบคุมความลาดชันรวมของหน้าเหมืองไม่เกิน 65 องศา เพื่อป้องกันการพังทลายของหน้าเหมืองดังรูปที่ 2-2</li> </ul>	-

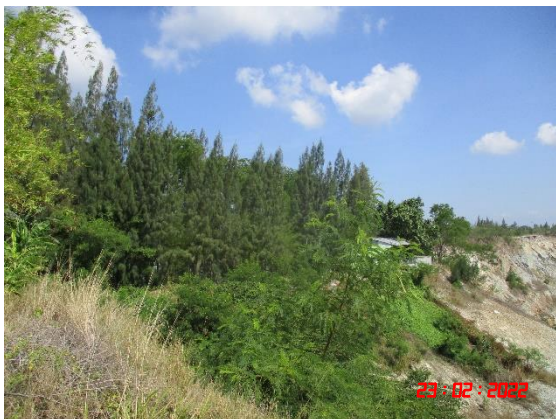
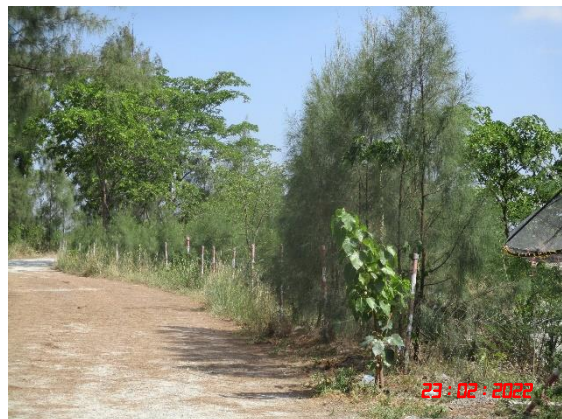
### รูปที่ 2-4 พื้นที่เว้นการทำเหมืองและแนวต้นไม้บริเวณพื้นที่เว้นการทำเหมือง

4. ให้กำหนดขอบเขตพื้นที่บริเวณที่จะทำการปรับระดับให้มีความเหมาะสมต่อการใช้งาน โดยเว้นเขตไม่ทำเหมืองในระยะ 10 เมตรรอบพื้นที่โครงการ เพื่อป้องกันผลกระทบและรองรับกิจกรรมตามแผนผังการทำเหมือง พร้อมทั้งปลูกต้นไม้ในบริเวณพื้นที่เว้นไม่ทำเหมืองเพิ่มเติมและดูแลแนวต้นไม้เดิมปลูกซ่อมแซมหากพบต้นไม้ล้มตายลง	<ul style="list-style-type: none"> <li>● วิศวกรผู้ควบคุมของโครงการได้เว้นแนวเขตพื้นที่ไม่ทำเหมืองในระยะ 10 เมตร โดยรอบพื้นที่ประทานบัตร เพื่อป้องกันผลกระทบและรองรับกิจกรรมตามแผนผังการทำเหมือง และมีการปลูกต้นไม้ไว้บริเวณพื้นที่เว้นการทำเหมืองพร้อมทั้งดูแลให้มีการเจริญเติบโตที่ดี ดังรูปที่ 2-4</li> </ul>	-

เงื่อนไขตามมาตรการ	ผลการปฏิบัติตามมาตรการ	ปัญหา อุปสรรค ที่ไม่สามารถปฏิบัติตามมาตรการ และแนวทางแก้ไข
1. ให้เว้นระยะพื้นที่ที่ไม่ทำเหมืองจากแนวขอบประทานบัตรโดยรอบระยะอย่างน้อย 10 เมตร ยกเว้นพื้นที่ที่อยู่ติดต่อกับพื้นที่ประทานบัตรที่ร่วมแผนผังโครงการทำเหมืองเดียวกัน และเว้นพื้นที่ที่ไม่ทำเหมืองห่างจากแนวทางสาธารณประโยชน์ทางทิศเหนือ ทิศตะวันตก และทิศใต้ ระยะไม่น้อยกว่า 10 เมตร พร้อมทั้งปลูกต้นไม้ท้องถิ่น หรือไม้โตเร็วทรงสูงเสริมทดแทนต้นไม้ที่ตายลงในพื้นที่ดังกล่าว และดูแลรักษาต้นไม้ที่ปลูกใหม่หรือที่มีอยู่เดิมเหล่านั้นให้เจริญเติบโตที่ดี	<ul style="list-style-type: none"> <li>วิศวกรผู้ควบคุมของโครงการได้เว้นแนวเขตพื้นที่ไม่ทำเหมืองในระยะ 10 เมตร โดยรอบพื้นที่ประทานบัตร ยกเว้นพื้นที่ที่อยู่ติดต่อกับประทานบัตรที่ร่วมแผนผังโครงการทำเหมือง เพื่อป้องกันผลกระทบและรองรับกิจกรรมตามแผนผังการทำเหมือง โดยที่ผ่านมาได้มีการปลูกต้นไม้ไว้บริเวณพื้นที่เว้นการทำเหมืองพร้อมทั้งดูแลให้มีการเจริญเติบโตที่ดี ดังรูปที่ 2-4</li> </ul>	-

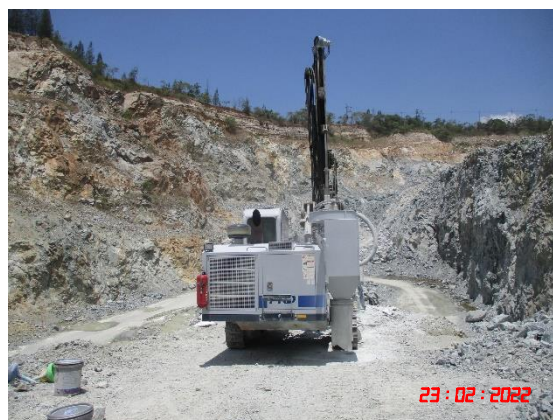
### รูปที่ 2-5 รถเจาะระเบิดที่มีอุปกรณ์เก็บฝุ่นติดตั้งไว้บริเวณหัวเจาะ

เงื่อนไขตามมาตรการ	ผลการปฏิบัติตามมาตรการ	ปัญหา อุปสรรค ที่ไม่สามารถปฏิบัติตามมาตรการ และแนวทางแก้ไข
6. ใช้เครื่องเจาะรื้อระเบิดแบบดินตะขำที่มีเครื่องดูดฝุ่นติดตั้งที่บริเวณหัวเจาะ เพื่อป้องกันการฟุ้งกระจายของฝุ่นละอองที่เกิดจากการเจาะรื้อระเบิด	<ul style="list-style-type: none"> <li>ในการเจาะรื้อระเบิดเพื่อทำการระเบิดบริเวณหน้าเหมืองในแต่ละครั้งทางโครงการได้มีการใช้รถเจาะรื้อระเบิดแบบดินตะขำที่มีเครื่องดูดฝุ่นติดตั้งไว้ที่บริเวณหัวเจาะ เพื่อป้องกันการฟุ้งกระจายของฝุ่นละอองที่เกิดจากการเจาะรื้อระเบิด ดังรูปที่ 2-5</li> </ul>	-

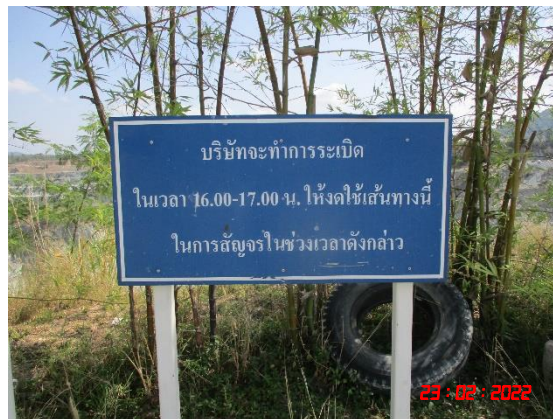
รูปที่ 2-7 ป้ายแสดงเวลาระเบิดหิน

7. ให้ใช้ปริมาณวัตถุระเบิดเป็นไปตามแผนผังโครงการทำเหมือง ทั้งนี้ไม่เกิน 128 กิโลกรัมต่อจังหวะถ่วง จุระเบิดด้วยก๊เบบแบบห่วงเวลา ระหว่างเวลา 16.00-17.00 น. ทำการระเบิด วันละ 1 ครั้ง โดยให้มีสัญญาณเตือนก่อนการระเบิดให้ได้ยินและเห็นชัดเจนในระยะ 500 เมตร เป็นเวลานาน 5 นาที พร้อมติดป้ายเตือนเวลาทำการระเบิดหิน และเขตการใช้วัตถุระเบิดที่ปากทางเข้าเหมือง	<ul style="list-style-type: none"> <li>วิศวกรผู้ควบคุมการทำเหมืองได้วางแผนและออกแบบการระเบิดเหมืองตามเงื่อนไขมาตรการกำหนดอย่างเคร่งครัด โดยมีรายละเอียดต่อไปนี้ <ul style="list-style-type: none"> <li>- ควบคุมการใช้ปริมาณวัตถุระเบิดตามเงื่อนไขมาตรการกำหนด คือ ไม่เกิน 31.59 กิโลกรัมต่อจังหวะถ่วง ตามมาตรการป้องกันและแก้ไขผลกระทบสิ่งแวดล้อม (เพิ่มเติม)</li> <li>- ทำการระเบิด วันละ 1 ครั้ง ในช่วงเวลา 16.00-17.00 น.</li> <li>- มีการเปิดสัญญาณเตือนก่อนการระเบิดทุกครั้ง ดังรูปที่ 2-6</li> <li>- ติดตั้งป้ายแสดงเวลาระเบิดอย่างชัดเจน ดังรูปที่ 2-7</li> </ul> </li> </ul>	-

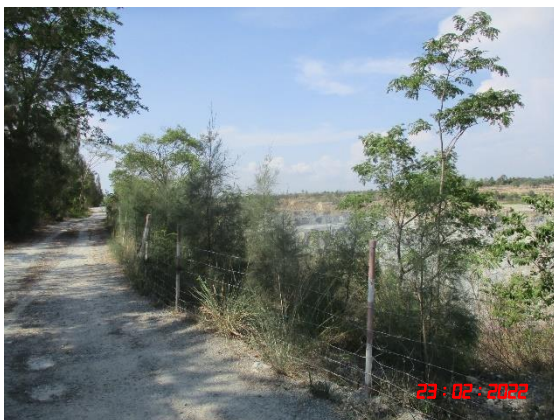
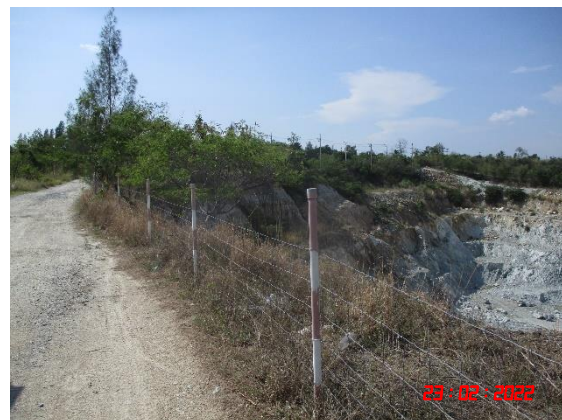
รูปที่ 2-8 แนวรั้วโดยรอบบ่อเหมือง

9. ให้ดูแลแนวรั้วลวดหนามที่จัดสร้างล้อมรอบพื้นที่บ่อเหมืองและแนวต้นไม้ที่ทำการปลูกขนานกับรั้วลวดหนาม เพื่อป้องกันสัตว์เลื้อยต่างๆ พลัดหลงและตกลงไปในบ่อเหมือง	<ul style="list-style-type: none"> <li>ผู้ถือประทานบัตรได้มีการสร้างรั้วรอบพื้นที่บ่อเหมืองและมีการปลูกต้นไม้ให้ขนานกับรั้วลวดหนาม เพื่อป้องกันการพลัดตกลงไปในบ่อเหมือง โดยได้มีการดูแลแนวรั้วไม่ให้มีการชำรุดเสียหายอย่างสม่ำเสมอ ดังรูปที่ 2-8</li> </ul>	-

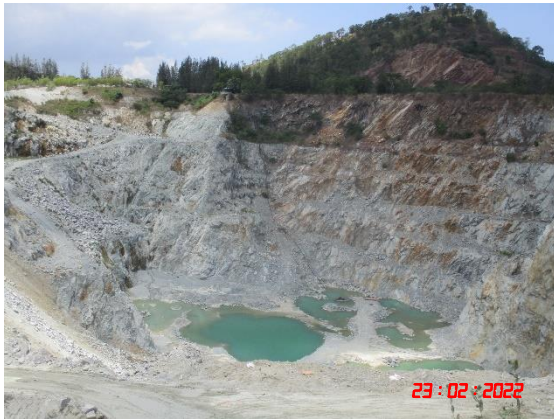
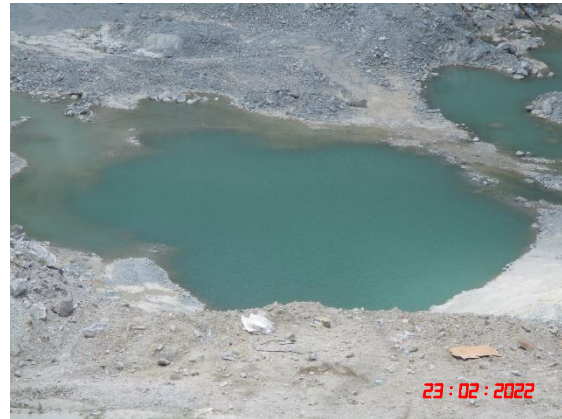
รูปที่ 2-9 บ่อรับน้ำ (Sump) ชุมเหมือง

เงื่อนไขตามมาตรการ	ผลการปฏิบัติตามมาตรการ	ปัญหา อุปสรรค ที่ไม่สามารถปฏิบัติตามมาตรการ และแนวทางแก้ไข
10. ให้หมั่นตรวจสอบดูแลบริเวณที่ต่ำสุดของบ่อเหมืองให้เป็นพื้นที่รับน้ำ汛ขึ้นจากพื้นที่ทำเหมืองพร้อมทั้งขุดลอกบ่อดังกล่าว เพื่อใช้รองรับปริมาณน้ำฝนชะล้างผ่านบริเวณพื้นที่ทำเหมืองได้อย่างมีประสิทธิภาพ	<ul style="list-style-type: none"> <li>วิศวกรผู้ควบคุมการทำเหมืองได้ออกแบบและดำเนินการขุดลอกบ่อเหมืองในบริเวณพื้นที่ต่ำสุดเพื่อใช้เป็นพื้นที่รองรับน้ำฝนที่ชะล้างผ่านพื้นที่หน้าเหมือง ดังรูปที่ 2-9</li> </ul>	-

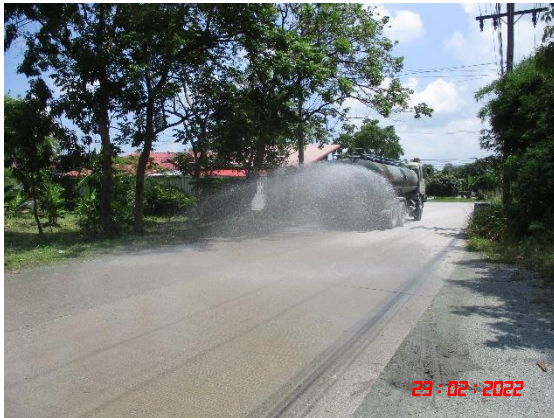
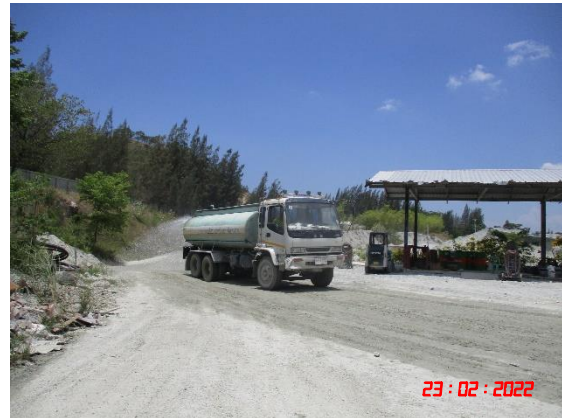
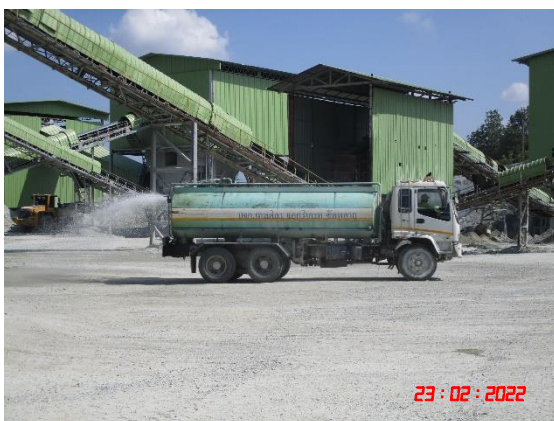
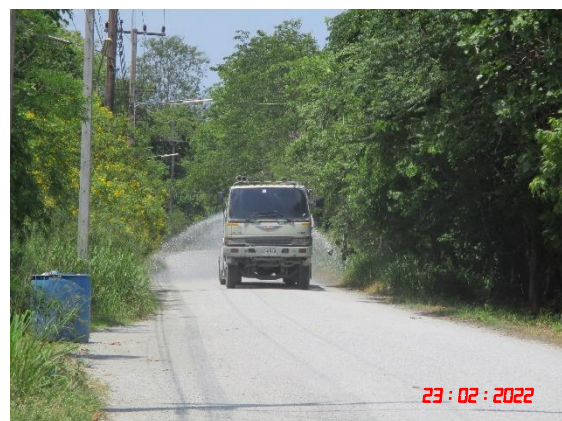
รูปที่ 2-10 การฉีดพรมน้ำเพื่อลดการฟุ้งกระจายของฝุ่นละออง

11. ให้ใช้น้ำจากบ่อดักตะกอนของโครงการเพื่อฉีดพรมบนแนวเส้นทางขนส่งหินในบริเวณพื้นที่โครงการ ตลอดจนเส้นทางขนส่งจากพื้นที่โครงการสู่พื้นที่ภายนอก อย่างน้อย วันละ 3-4 ครั้ง หรือตามความเหมาะสมกับสภาพภูมิอากาศ เพื่อลดการฟุ้งกระจายของฝุ่นละออง พร้อมทั้งหมั่นดูแลปรับปรุงสภาพเส้นทางขนส่งแร่และเส้นทางสาธารณะที่ใช้ประโยชน์ในการขนส่งให้มีสภาพใช้งานได้ดีและปลอดภัยอยู่เสมอ	<ul style="list-style-type: none"> <li>การดำเนินโครงการได้มีมาตรการในการลดผลกระทบในด้านการฟุ้งกระจายของฝุ่นละออง โดยได้มีการฉีดพรมน้ำบริเวณเส้นทางขนส่งแร่ เพื่อลดการฟุ้งกระจายของฝุ่นละออง โดยนำน้ำจากบ่อดักตะกอนของโครงการมาใช้ในการฉีดพรมเส้นทางขนส่งแร่ วันละ 3-4 ครั้ง หรือตามความเหมาะสมของสภาพภูมิอากาศ ดังรูปที่ 2-10</li> </ul>	-

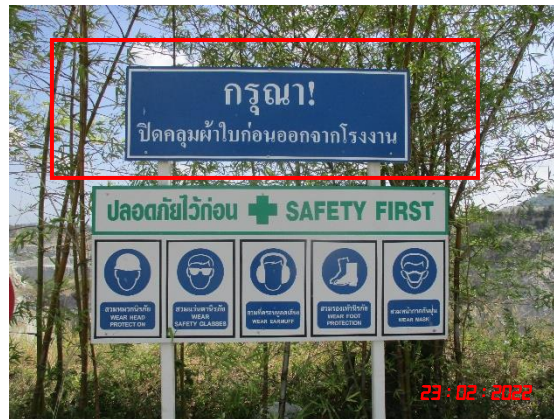
### รูปที่ 2-13 ป้ายเตือนให้ปิดคลุมผ้าใบรถบรรทุก

12. การขนส่งแร่ออกจากพื้นที่จะต้องใช้ความเร็วและน้ำหนักของรถบรรทุกให้เป็นไปตามที่ทางราชการกำหนดและควบคุมความเร็วไม่เกิน 25 กิโลเมตรต่อชั่วโมง ในช่วงที่ผ่านชุมชน พร้อมทั้งให้ปิดคลุมกระบะบรรทุกให้มิดชิดก่อนออกนอกพื้นที่โครงการ	<ul style="list-style-type: none"> <li>ผู้ถือประทานบัตรออกกฎระเบียบในการขนส่งแร่ โดยควบคุมให้ผู้ขับขี่รถบรรทุกปฏิบัติตามอย่างเคร่งครัด โดยมีรายละเอียดต่อไปนี้ <ul style="list-style-type: none"> <li>- ให้ใช้ความเร็วรถบรรทุกไม่เกิน 25 กิโลเมตรต่อชั่วโมง โดยติดตั้งป้ายจำกัดความเร็วให้มองเห็นได้อย่างชัดเจน ดังรูปที่ 2-11</li> <li>- ควบคุมน้ำหนักรถบรรทุกให้เป็นไปตามที่ทางราชการกำหนด โดยควบคุมให้มีการชั่งน้ำหนักบรรทุกก่อนขนส่งแร่ออกสู่ภายนอก ดังรูปที่ 2-12</li> <li>- กำหนดให้ปิดคลุมกระบะรถบรรทุกให้มิดชิดก่อนออกนอกพื้นที่โครงการ ดังรูปที่ 2-13</li> </ul> </li> </ul>	-

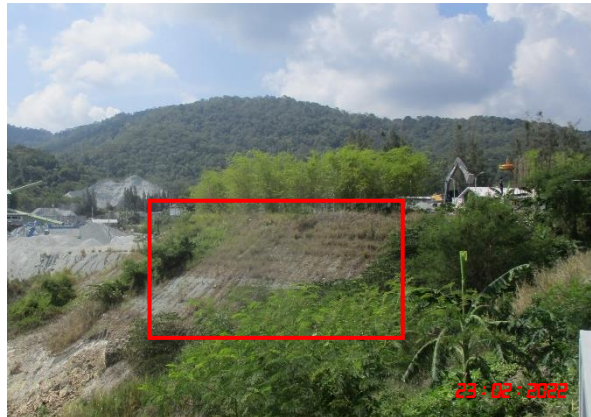
รูปที่ 2-17 การปลูกหญ้าแฝกบริเวณชั้นบันไดที่ผ่านการทำเหมืองแล้ว

<p>21. ให้ปลูกต้นไม้ท้องถิ่นและหรือพันธุ์ไม้โตเร็วโดย ได้แก่ สนประดิพัทธ์ และพรรณไม้ที่ได้จากการศึกษาบริเวณพื้นที่ใกล้เคียง 3 ชนิด พรรณไม้ระดับไม้ใหญ่ อาทิเช่น ได้แก่ แสมสาร จั้วป่า และมะเกลือ พรรณไม้พุ่ม ได้แก่ แค หางค่าง มะค่าโมง ต้นตับเต่า และระดับลูกไม้ ได้แก่ ตัวเกลี้ยง ตะแบกนา และปอขาว และพิจารณาพรรณไม้ผลเพิ่มเติม ได้แก่ ต้นตะขบ พุทรา และไทร เป็นต้น เพื่อพิจารณาเป็นอาหารแก่สัตว์ป่าที่อาจเข้ามาหากินในโครงการ โดยต้องเป็นกล้าไม้ค้ำปีที่มีอายุมากกว่า 1 ปี สำหรับไม้พื้นล่างปลูกหญ้าแฝกเพื่อป้องกันการพังทลายของหน้าดิน</p>	<ul style="list-style-type: none"> <li>● ผู้ถือประทานบัตรได้มีการปลูกต้นไม้ตามแนวขอบบ่อเหมือง และโดยรอบพื้นที่โครงการ เพื่อเป็นแนวป้องกันผลกระทบทางด้านฝุ่นละออง และเป็นแนวบดบังทัศนียภาพการทำเหมือง ดังรูปที่ 2-16 และปลูกหญ้าแฝกบริเวณชั้นบันไดที่ผ่านการทำเหมืองแล้วเพื่อป้องกันการพังทลายของหน้าดิน ดังรูปที่ 2-17</li> </ul>	<p>-</p>

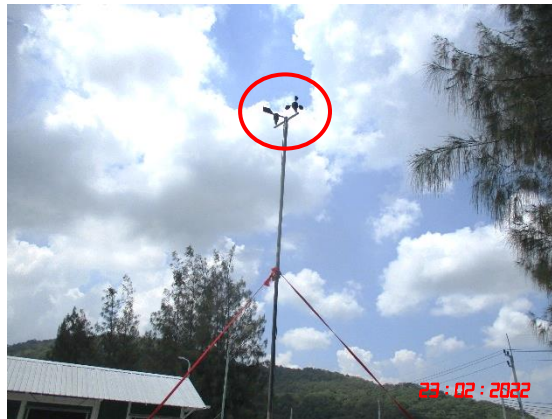
รูปที่ 2-19 การตรวจวัดความเร็วและทิศทางลม ระหว่างวันที่ 23-26 กุมภาพันธ์ 2565

เงื่อนไขตามมาตรการ	ผลการปฏิบัติตามมาตรการ	ปัญหา อุปสรรค ที่ไม่สามารถปฏิบัติตามมาตรการ และแนวทางแก้ไข
	2-19 พบว่า มีทิศทางลมพัดมาจากทิศตะวันออกเฉียงเหนือค่อนไปทางทิศตะวันออก ด้วยความเร็วลมระหว่าง 1.8-3.6 เมตรต่อวินาที	
<b>2. เสียง และความสั่นสะเทือน</b>

ข้อสรุป : ทิศทางลมส่วนใหญ่พัดมาจากทิศ : ทิศตะวันออกเฉียงเหนือค่อนไปทางทิศตะวันออก  
ความเร็วลมส่วนใหญ่ มีค่าระหว่าง : 1.8-3.6 m/s
