มาตรการป้องกันและแก้ไข ผลกระทบสิ่งแวดล้อมและ มาตรการติดตามตรวจสอบ คุณภาพสิ่งแวดล้อม

มาตรการป้องกันและแก้ไขผลกระทบสิ่งแวดล้อม และมาตรการติดตามตรวจสอบคุณภาพสิ่งแวดล้อม

ผลการตรวจสอบการปฏิบัติตามมาตรการป้องกันและแก้ไขผลกระทบสิ่งแวดล้อม ตามที่ระบุไว้ในหนังสือแจ้งผลการพิจารณารายงานการวิเคราะห์ผลกระทบสิ่งแวดล้อมโครงการเหมืองแร่โดโลไมต์ ประทานบัตรที่ 30234/15864 ของ บริษัท แร่สัมพันธ์ จำกัด ตั้งอยู่ที่ ตำบลท่าอุแท อำเภอกาญจนดิษฐ์ จังหวัดสุราษฎร์ธานี ตามหนังสือเลขที่ ทส 1009.2/10752 ลงวันที่ 3 ธันวาคม 2550 รายละเอียดดังตารางที่ 2-1 ถึงตารางที่ 2-3

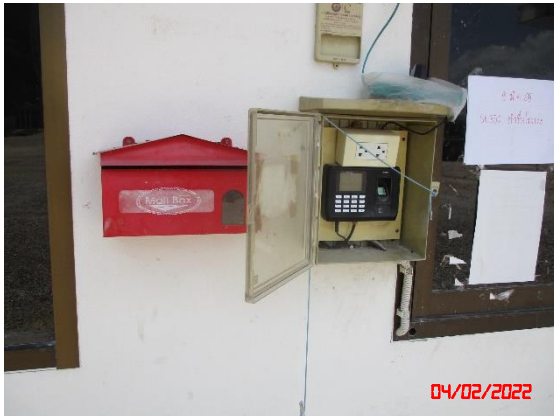
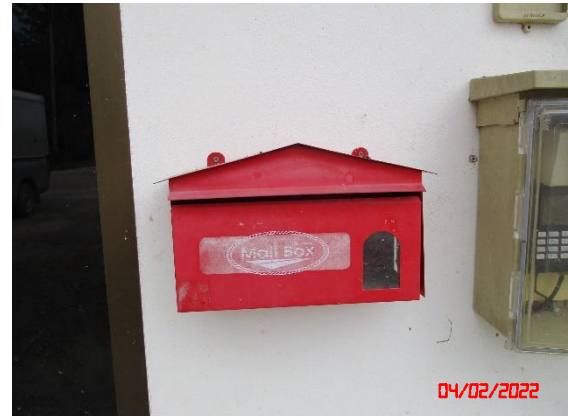
รูปที่ 2-1 กล่องรับเรื่องราวร้องทุกข์ความเดือดร้อน

เงื่อนไขตามมาตรการ	ผลการปฏิบัติตามมาตรการ	ปัญหา อุปสรรค ที่ไม่สามารถปฏิบัติตามมาตรการ และแนวทางแก้ไข
1. ให้มีจุดรับเรื่องราวร้องทุกข์ความเดือดร้อนของราษฎรที่เกิดจากกิจกรรมการทำเหมืองและกิจกรรมที่เกี่ยวข้อง และผู้ถือประทานบัตรจะต้องดำเนินการแก้ไขและให้ความช่วยเหลือด้วยความเป็นธรรม	<ul style="list-style-type: none"> ผู้ถือประทานบัตรได้ติดตั้งกล่องรับเรื่องราวร้องทุกข์ของราษฎรที่อาจเกิดจากกิจกรรมการทำเหมืองและกิจกรรมที่เกี่ยวข้อง โดยติดตั้งไว้ที่บริเวณหน้าสำนักงานของโรงโม่หินให้สามารถมองเห็นได้อย่างชัดเจน ดังรูปที่ 2-1 	-

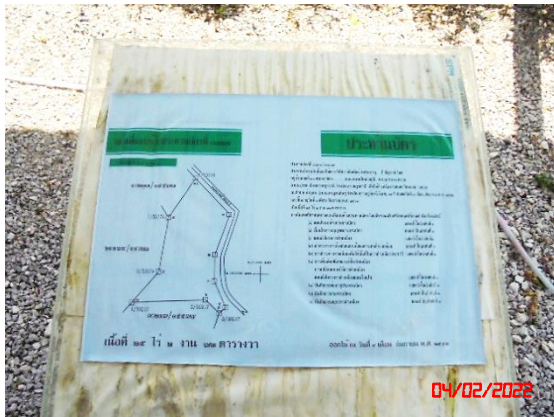
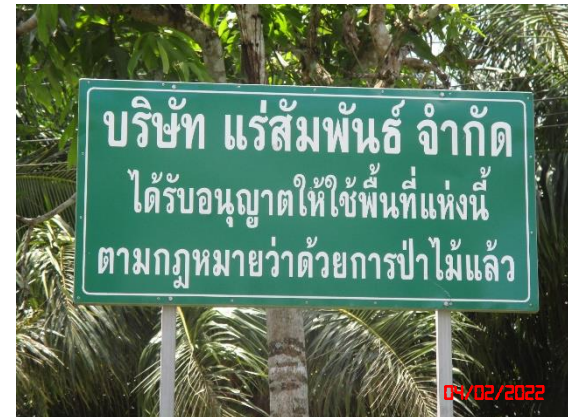
รูปที่ 2-2 ป้ายแสดงขอบเขตการทำเหมืองและรายละเอียดโครงการ

1. กำหนดตำแหน่งและขอบเขตของพื้นที่ที่จะประกอบกิจกรรมต่างๆที่ เกี่ยวข้องกับการทำเหมืองให้ชัดเจน ได้แก่ พื้นที่ทำเหมืองและพื้นที่ เว้นเขตไม่ทำเหมือง	<ul style="list-style-type: none"> วิศวกรผู้ควบคุมเหมืองได้ออกแบบการทำเหมืองให้เป็นไปตาม แผนผังโครงการกำหนด โดยควบคุมให้การทำเหมืองอยู่ในขอบเขต พื้นที่ประทานบัตร พร้อมจัดทำป้ายแสดงรายละเอียดขอบเขตพื้นที่ การทำเหมืองให้สามารถมองเห็นได้อย่างชัดเจน ดังรูปที่ 2-2 	-

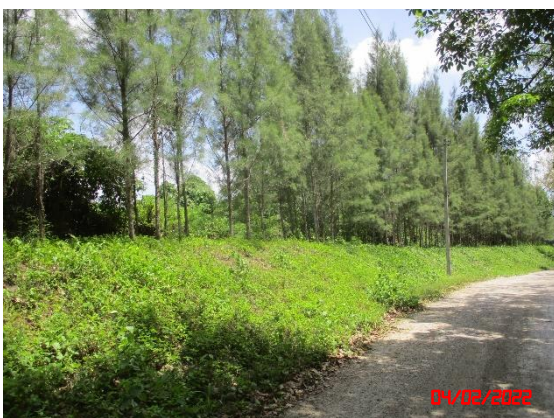
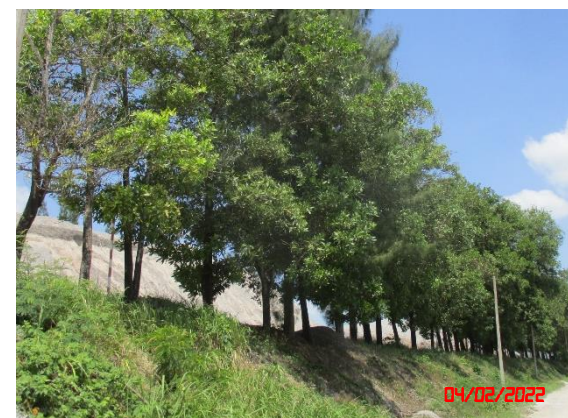
รูปที่ 2-3 แนวต้นไม้บริเวณบนคันทำนบดิน

2. ให้ทำการปลูกต้นไม้ยืนต้นโตเร็วบนแนวคันทำนบดินโดยรอบพื้นที่ โครงการ พื้นที่เว้นเขตไม่ทำเหมือง และพื้นที่ว่างที่ไม่ได้ใช้ประโยชน์ ใดๆ ในเขตพื้นที่โครงการ เป็นต้น	<ul style="list-style-type: none"> ผู้ถือประทานบัตรได้ดำเนินการปลูกต้นไม้ยืนต้นโตเร็วบนคันทำนบ ดิน บริเวณพื้นที่เว้นเขตไม่ทำเหมือง และพื้นที่โดยรอบพื้นที่ โครงการ เพื่อใช้เป็นแนวพื้นที่กันชน (Buffer Zone) ลดผลกระทบ ด้านสิ่งแวดล้อมต่างๆ การกระเด็นของเศษหิน และปรับทัศนียภาพ ให้ดีขึ้นดังรูปที่ 2-3 และรูปที่ 2-4 	-

2. ให้สร้างคันทำนบกั้นไว้โดยรอบพื้นที่เหมือง โดยจัดสร้างเป็นสี่เหลี่ยมคางหมูฐานกว้างประมาณ 6 เมตร สูง 2 เมตร และสันทำนบกว้างประมาณ 2 เมตร รวมทั้งปลูกพืชคลุมดินและไม้ยืนต้นโตเร็วไว้บนแนวคันทำนบก	<ul style="list-style-type: none"> ผู้ถือประทานบัตรได้ดำเนินการจัดสร้างคันทำนบกั้นรอบพื้นที่โครงการ พร้อมทั้งปลูกต้นไม้โตเร็วบนคันทำนบกั้น เพื่อป้องกันการพังทลายและชะล้างของหน้าดิน ดังรูปที่ 2-3 และรูปที่ 2-7 	-

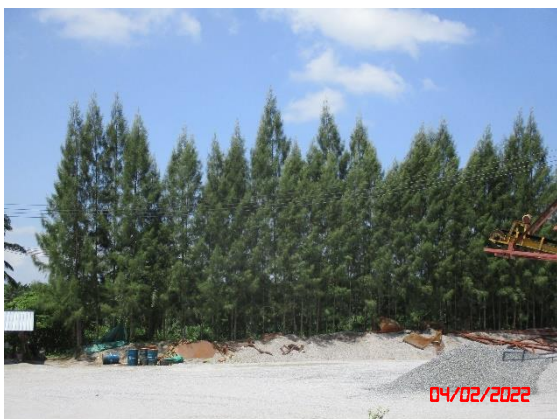
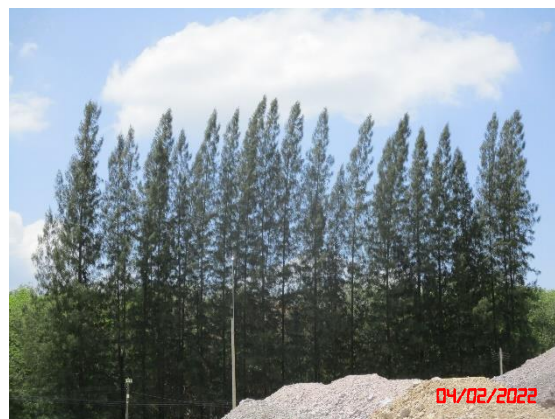
รูปที่ 2-4 แนวต้นไม้โดยรอบพื้นที่โครงการ

3. ให้ดูแลรักษาต้นไม้ที่ทำการปลูกไว้ให้เจริญเติบโตได้ด้อยู่เสมอ หากพบว่าต้นใดตายให้ทำการปลูกทดแทนทันที	<ul style="list-style-type: none"> ผู้ถือประทานบัตรดำเนินการดูแลรักษาแนวต้นไม้บริเวณพื้นที่เว้นการทำเหมืองและพื้นที่โดยรอบโครงการให้เจริญเติบโตได้ด้อยู่เสมอ พร้อมทั้งมีการปลูกต้นไม้เสริมเพื่อทดแทนต้นไม้ที่ล้มตายลง ดังรูปที่ 2-4 และรูปที่ 2-6 	-

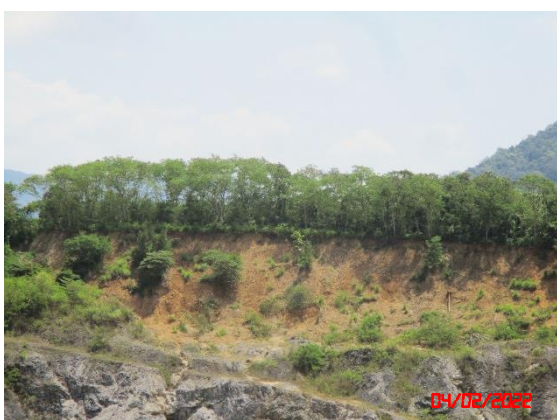
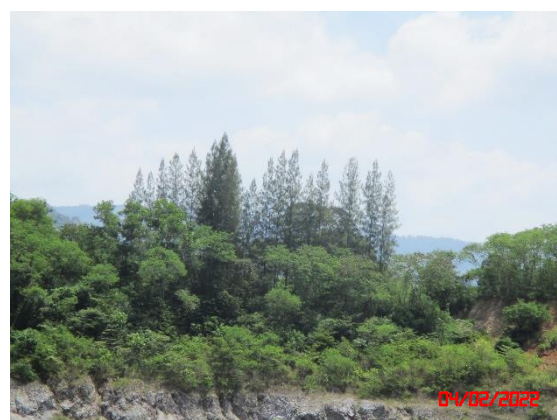
รูปที่ 2-6 พื้นที่เว้นการทำเหมือง

เงื่อนไขตามมาตรการ	ผลการปฏิบัติตามมาตรการ	ปัญหา อุปสรรค ที่ไม่สามารถปฏิบัติตามมาตรการ และแนวทางแก้ไข
5. อุทกวิทยาและคุณภาพน้ำ		
1. ให้เว้นเขตไม่ทำเหมืองในระยะประมาณ 50 เมตร จากคลองท่าทอง ทางด้านทิศเหนือและทิศตะวันออก และให้รักษาสภาพเดิมไว้ให้มากที่สุด	<ul style="list-style-type: none"> วิศวกรผู้ควบคุมการทำเหมืองของโครงการได้ออกแบบการทำเหมืองให้เป็นไปตามแผนผังที่กำหนด โดยเว้นพื้นที่ไม่ทำเหมืองเข้าใกล้แนวเขตประทานบัตรทุกด้านในระยะ 50 เมตร จากคลองท่าทอง ทางด้านทิศเหนือและทิศตะวันออก พร้อมดูแลรักษาสภาพป่าไม้เดิมไว้ให้มากที่สุด ดังรูปที่ 2-6 	-

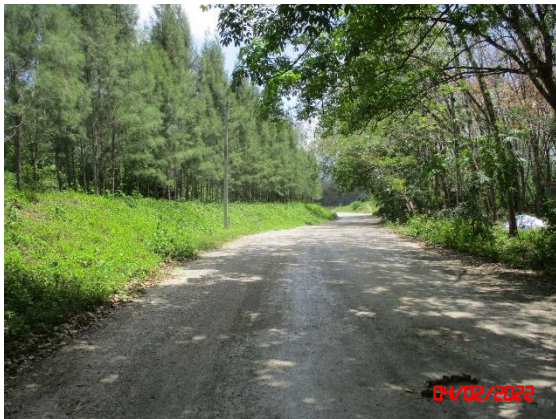
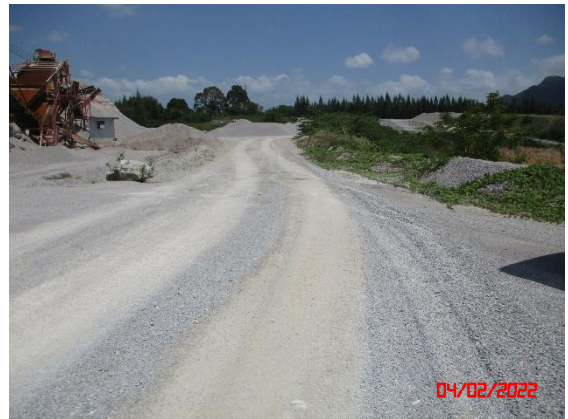
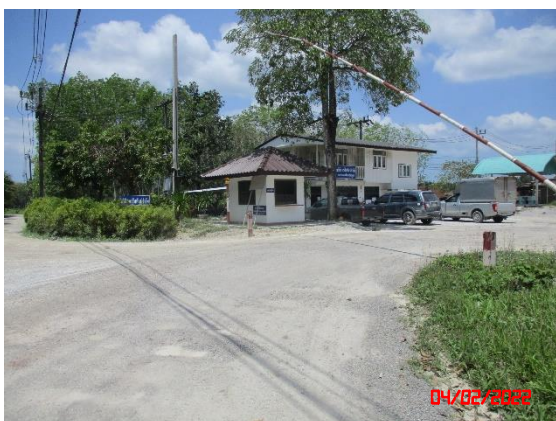
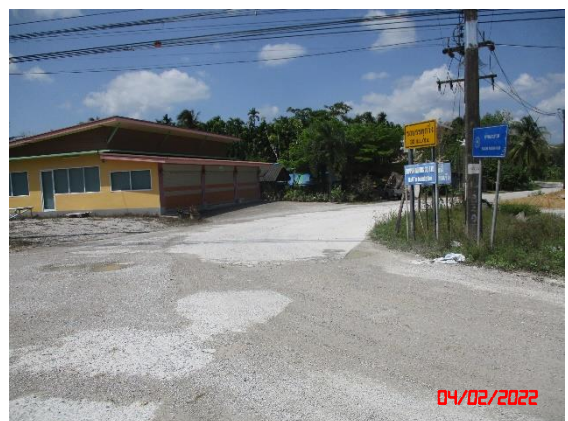
รูปที่ 2-8 สภาพเส้นทางขนส่งแร่

2. ให้ดูแลรักษาสภาพเส้นทางขนส่งแร่และดำเนินการปรับปรุงให้อยู่ในสภาพที่สามารถใช้งานได้ดี หากพบว่าบริเวณใดเกิดการชำรุดจะต้องดำเนินการซ่อมแซมทันที	<ul style="list-style-type: none"> ● ผู้ถือประทานบัตรได้ดูแลรักษาสภาพเส้นทางขนส่งแร่อยู่เสมอ โดยปรับปรุงให้เป็นถนนหินคลุกบดอัดแน่น ซึ่งหากเกิดการชำรุดเสียหายจะดำเนินการซ่อมแซมทันที ดังรูปที่ 2-8 	-

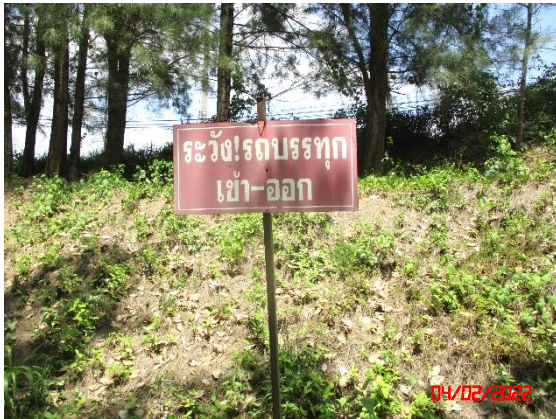
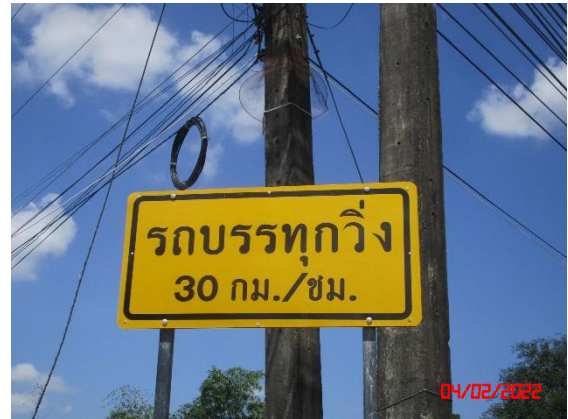
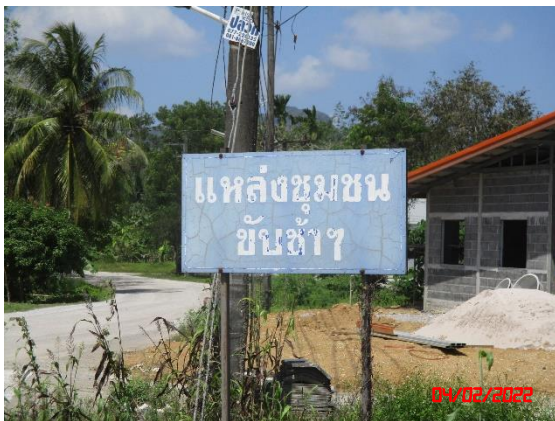
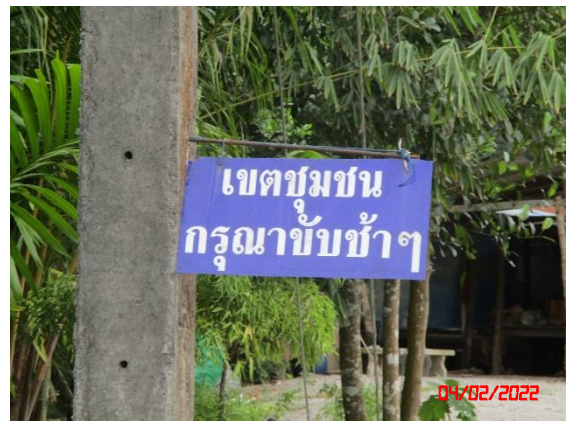
รูปที่ 2-9 ป้ายเตือนการจราจรในพื้นที่โครงการ

เงื่อนไขตามมาตรการ	ผลการปฏิบัติตามมาตรการ	ปัญหา อุปสรรค ที่ไม่สามารถปฏิบัติตามมาตรการ และแนวทางแก้ไข
คุณค่าการใช้ประโยชน์ของมนุษย์		
1. การคมนาคม		
1. ให้ดูแลปรับปรุงเส้นทางขนส่งและซ่อมแซมป้ายสัญญาณเตือนภัยริมเส้นทางขนส่งเพื่อให้สามารถใช้งานได้ดี เพื่อความปลอดภัยและลดอุบัติเหตุ	<ul style="list-style-type: none"> ผู้ถือประทานบัตรได้มีการดูแลรักษาเส้นทางขนส่งภายในพื้นที่โครงการและทางเชื่อมออกสู่ทางหลวงสาธารณะให้มีสภาพดีพร้อมใช้งาน และมีการปรับปรุงเส้นทางขนส่งภายในพื้นที่โครงการให้เป็นถนนดินบดอัดแน่นดังรูปที่ 2-8 พร้อมดูแลป้ายจราจรและสัญญาณเตือนอันตรายต่างๆ ที่อยู่บริเวณริมเส้นทางขนส่งให้อยู่ในสภาพดีพร้อมใช้งานอยู่เสมอ เพื่อความปลอดภัยและลดการเกิดอุบัติเหตุดังรูปที่ 2-9 	-

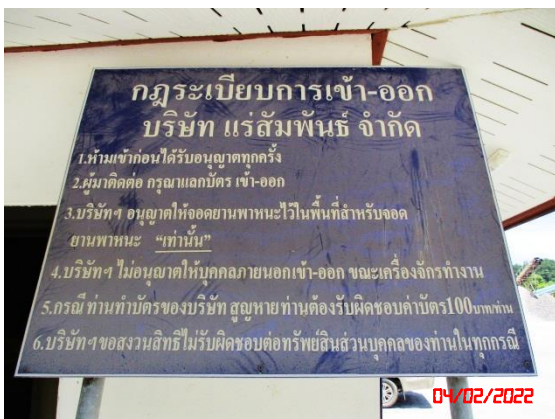
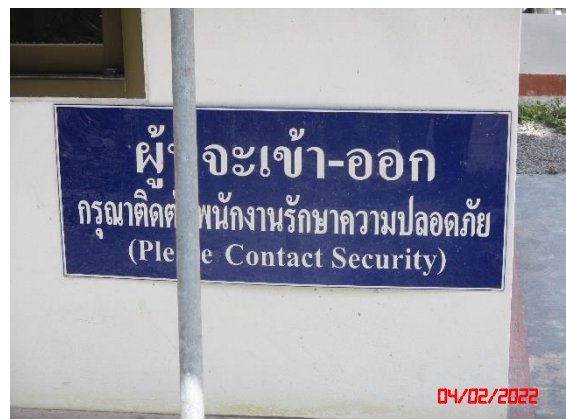
รูปที่ 2-10 ป้ายกฎระเบียบการเข้า-ออกพื้นที่โครงการ

2. ให้มีการอบรมและแนะนำพนักงานขับรถบรรทุกและขับรถด้วยความระมัดระวัง มีมารยาทในการใช้รถใช้ถนนและปฏิบัติตามกฎจราจรอย่างเคร่งครัด	<ul style="list-style-type: none"> ผู้ถือประทานบัตรได้จัดฝึกอบรมให้ความรู้แก่พนักงานขับรถบรรทุกขนส่งเกี่ยวกับกฎหมายจราจรและมารยาทในการใช้รถใช้ถนน พร้อมออกกฎระเบียบการขนส่งและการเข้า-ออกพื้นที่โครงการไว้อย่างชัดเจน เพื่อความปลอดภัยและลดการเกิดอุบัติเหตุขณะขับขี่ดังรูปที่ 2-10 	-
คุณค่าต่อคุณภาพชีวิต

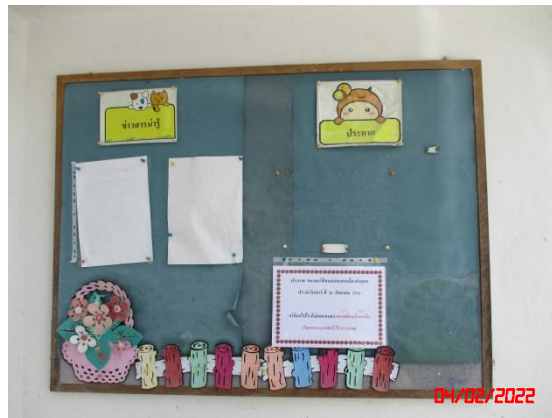
รูปที่ 2-11 ป้ายติดข่าวสาร ประกาศต่างๆ ของโครงการ

เงื่อนไขตามมาตรการ	ผลการปฏิบัติตามมาตรการ	ปัญหา อุปสรรค ที่ไม่สามารถปฏิบัติตามมาตรการ และแนวทางแก้ไข
2. ให้ประชาสัมพันธ์ข้อมูลและข่าวสารเกี่ยวกับโครงการแก่ราษฎรในชุมชนใกล้เคียงได้รับทราบอย่างทั่วถึง โดยสื่อการประชาสัมพันธ์จะมีหลายรูปแบบ ได้แก่ การติดประกาศ การประชาสัมพันธ์ผ่านหอกระจายข่าวของหมู่บ้าน และการประสานงานกับผู้นำชุมชนเพื่อเข้าร่วมการประชุมหมู่บ้าน เป็นต้น	<ul style="list-style-type: none"> ผู้ถือประทานบัตรได้ประชาสัมพันธ์ข้อมูลเกี่ยวกับโครงการ เพื่อเป็นการสร้างความเข้าใจและสร้างความสัมพันธ์กับชุมชนที่อยู่ใกล้เคียง นอกจากนี้ทางโครงการได้จัดทำป้ายติดข่าวสาร ประกาศต่างๆ ของโครงการ ให้สามารถมองเห็นได้ชัดเจน ดังรูปที่ 2-11 	-

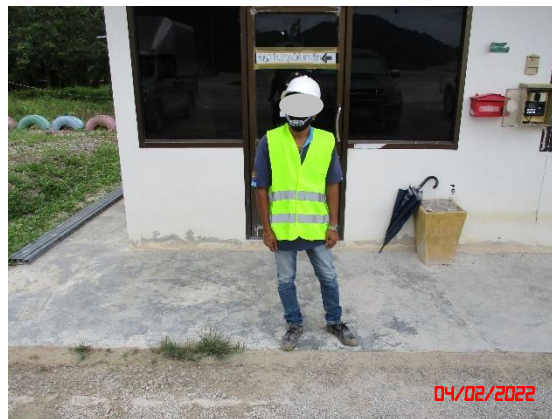
รูปที่ 2-12 อุปกรณ์ป้องกันอันตรายส่วนบุคคล

2. อาชีวอนามัยและความปลอดภัย		
1. ให้จัดหาอุปกรณ์เพื่อป้องกันอันตรายส่วนบุคคลให้คนงานได้สวมใส่เหมาะสมกับประเภทของงานและกำหนดข้อบังคับให้นำมาใช้อย่างเคร่งครัดและถูกวิธี	<ul style="list-style-type: none"> ผู้ถือประทานบัตรได้จัดสรรงบประมาณในการเตรียมอุปกรณ์ป้องกันอันตรายส่วนบุคคล พร้อมกำกับให้พนักงานสวมใส่ทุกครั้งขณะปฏิบัติงาน เพื่อป้องกันการเกิดอุบัติเหตุ ดังรูปที่ 2-12 	-

3. อาชีวอนามัยและความปลอดภัย		
1. ควบคุมให้พนักงานปฏิบัติงานเป็นไปตามลำดับขั้นตอนและปฏิบัติตามระเบียบข้อบังคับที่ตั้งไว้ รวมทั้งดูแลให้ใช้อุปกรณ์ป้องกันอันตรายส่วนบุคคลในขณะปฏิบัติงาน	<ul style="list-style-type: none"> ผู้ถือประทานบัตรได้จัดเตรียมอุปกรณ์ป้องกันอันตรายส่วนบุคคลให้เพียงพอต่อจำนวนพนักงานและเหมาะสมกับสภาพงาน พร้อมกำชับให้พนักงานสวมใส่ทุกครั้งขณะปฏิบัติงาน เพื่อป้องกันการเกิดอุบัติเหตุดังรูปที่ 2-12 	-

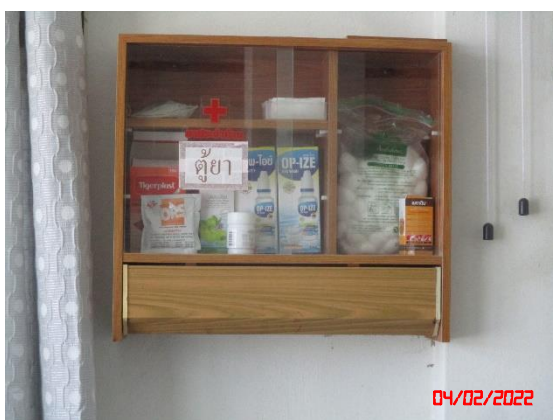
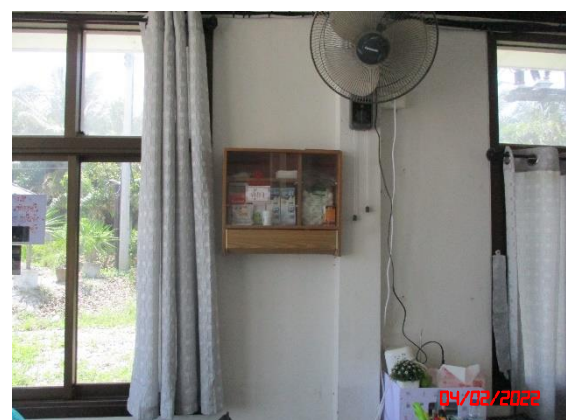
รูปที่ 2-13 อุปกรณ์ที่ใช้ในการปฐมพยาบาลเบื้องต้น

2. ให้จัดเตรียมอุปกรณ์ที่ใช้ในการปฐมพยาบาลเบื้องต้นไว้ให้พร้อม	<ul style="list-style-type: none"> ผู้ถือประทานบัตรได้มีการจัดเตรียมอุปกรณ์ต่างๆ ที่ใช้ในการปฐมพยาบาลเบื้องต้น สำหรับใช้ในกรณีเกิดเหตุฉุกเฉินจะได้ปฐมพยาบาลเบื้องต้นก่อนนำส่งโรงพยาบาลที่อยู่ใกล้พื้นที่โครงการ ดังรูปที่ 2-13 	-

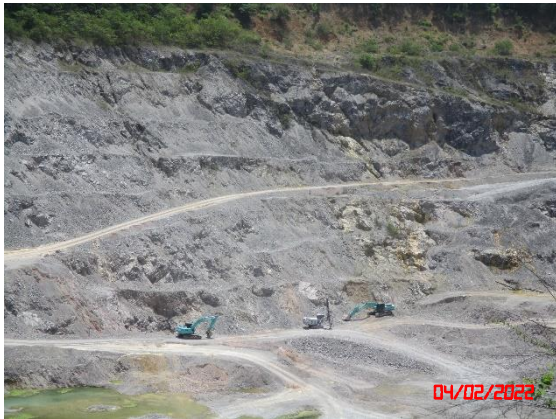
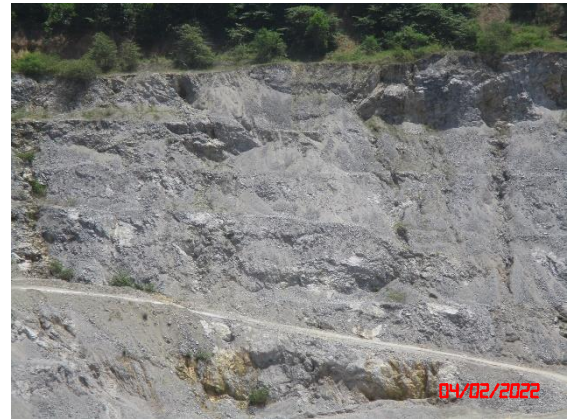
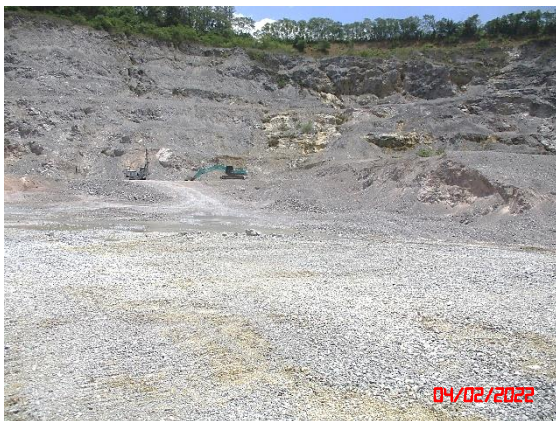
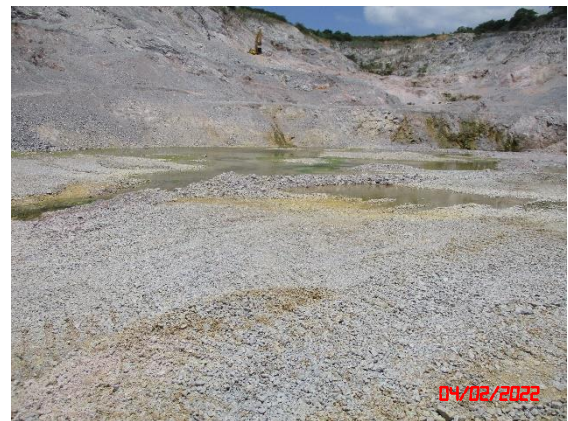
รูปที่ 2-14 ลักษณะหน้าเหมืองปัจจุบัน

1. ให้เปิดหน้าเหมืองตามแผนผังที่กำหนดไว้ในแต่ละช่วง และออกแบบหน้าเหมืองให้มีลักษณะเป็นขั้นบันได โดยมีความสูงไม่เกิน 10 เมตร และความกว้างไม่น้อยกว่า 7 เมตร พร้อมทั้งควบคุมความลาดชันรวมไม่เกิน 45 องศา	<ul style="list-style-type: none"> วิศวกรผู้ควบคุมของโครงการได้วางแผนในการเปิดหน้าเหมืองตามแผนผังโครงการทำเหมือง โดยเปิดหน้าเหมืองในลักษณะเป็นขั้นบันไดตามที่มาตรการกำหนด พร้อมทั้งควบคุมความลาดเอียงรวมของหน้าเหมืองไม่เกิน 45 องศา เพื่อป้องกันการพังทลายของหน้าเหมือง ดังรูปที่ 2-14 	-

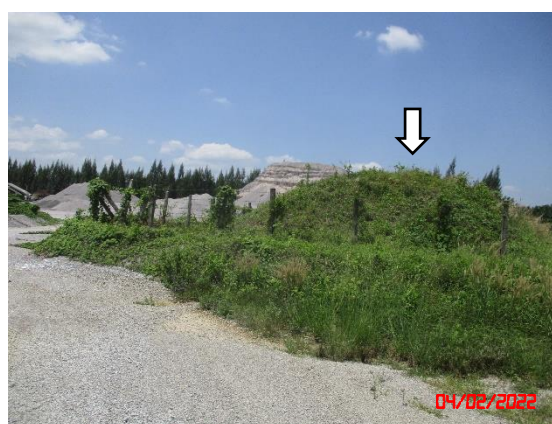
รูปที่ 2-15 พื้นที่เก็บกองเปลือกดิน

2. เปลือกดินที่ได้จากการเปิดหน้าเหมืองให้นำไปปรับปรุงซ่อมแซมเส้นทางขนส่ง และทำแนวคันทำนบดิน ส่วนที่เหลือให้ทยอยนำไปถมกลับพื้นที่ผ่านการทำเหมืองในเขตพื้นที่ประทานบัตรที่ 23174/14322 ต่อไป โดยเริ่มถมกลับตั้งแต่ช่วงปีที่ 1 ในบริเวณหลักหมุดที่ 4 ขึ้นไปจนถึงหลักหมุดที่ 5 ของพื้นที่ประทานบัตรแปลงดังกล่าว	<ul style="list-style-type: none"> การดำเนินการทำเหมือง ผู้ถือประทานบัตรได้มีการนำเปลือกดินที่เกิดขึ้นในช่วงการเปิดหน้าเหมืองไปใช้ในการปรับปรุงซ่อมแซมเส้นทางขนส่งแล้ว ปรับปรุงคันทำนบดิน บางส่วนได้นำไปถมกลับพื้นที่บ่อเหมืองในบริเวณที่ไม่ทำเหมืองแล้ว และเปลือกดินที่เหลือจากการนำไปใช้ประโยชน์ต่างๆแล้ว จะนำไปเก็บกองไว้ในพื้นที่ที่จัดเตรียมซึ่งมีปริมาณคงเหลือเพียงเล็กน้อย ดังรูปที่ 2-15 	-

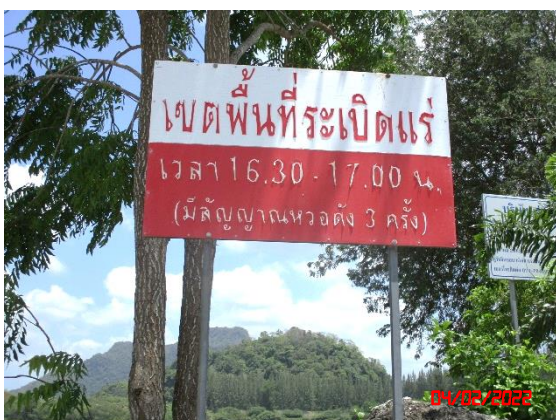
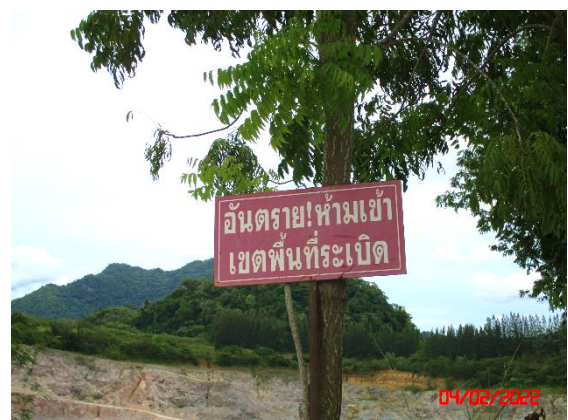
รูปที่ 2-22 ป้ายการระเบิด

3. ให้ติดตั้งเตือนเขตการใช้วัตถุระเบิด พร้อมทั้งระบุเวลาในการระเบิดไว้บริเวณโดยรอบพื้นที่โครงการ	<ul style="list-style-type: none"> ผู้ถือประทานบัตรได้จัดสรรงบประมาณในการจัดทำป้ายเตือนเขตการใช้วัตถุระเบิดพร้อมระบุเวลาทำการระเบิด โดยได้ติดตั้งไว้ที่บริเวณริมเส้นทางก่อนเข้าสู่หน้าเหมือง ให้สามารถมองเห็นได้อย่างชัดเจนดังรูปที่ 2-22 	-

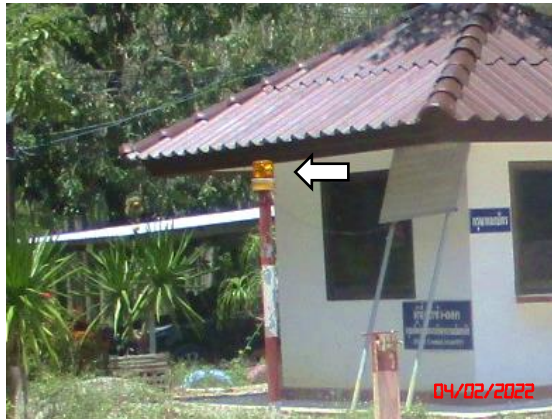
รูปที่ 2-23 สัญญาณไฟแจ้งเตือน

เงื่อนไขตามมาตรการ	ผลการปฏิบัติตามมาตรการ	ปัญหา อุปสรรค ที่ไม่สามารถปฏิบัติตามมาตรการ และแนวทางแก้ไข
4. การใช้วัตถุระเบิด		
1. ให้ทำการระเบิดแร่วันละไม่เกิน 1 ครั้ง ในช่วงเวลา 16.00-17.00 น. โดยใช้วัตถุระเบิดสูงสุดไม่เกิน 99 กิโลกรัม/จังหวัด และส่งสัญญาณเตือนภัยก่อนและหลังการระเบิดทุกครั้งให้ได้ยินในรัศมี 500 เมตร	<ul style="list-style-type: none"> วิศวกรผู้ควบคุมของโครงการได้วางแผนและออกแบบการใช้ปริมาณวัตถุระเบิดเป็นไปตามแผนผังโครงการทำเหมือง พร้อมจัดทำอาคารเก็บวัตถุระเบิดให้มีความมิดชิดปลอดภัย ดังรูปที่ 2-21 โดยทางโครงการจะทำการระเบิดวันละ 1 ครั้ง ในช่วงเวลา 16.30-17.00 น. พร้อมทั้งติดตั้งป้ายแสดงเวลาการระเบิดในบริเวณพื้นที่โครงการและเส้นทางใกล้เคียงให้มองเห็นชัดเจน ดังรูปที่ 2-22 และก่อนการระเบิดทุกครั้งได้มีการเปิดสัญญาณเตือนให้ได้ยินและมองเห็นในรัศมี 500 เมตรจากจุดที่ระเบิดดังรูปที่ 2-23 	-

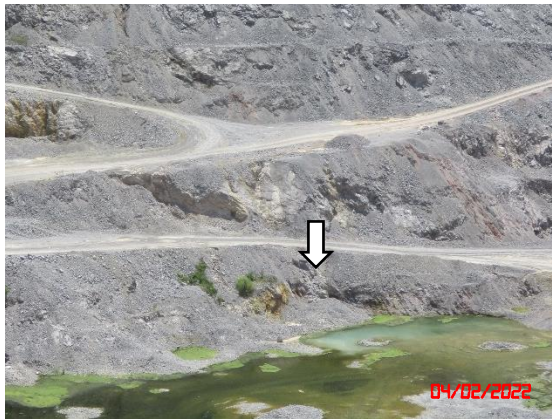
รูปที่ 2-24 บ่อรับน้ำขุมเหมือง

2. ให้สร้างบ่อรับน้ำ (Sump) ที่ไหลบ่าจากหน้าเหมืองในบริเวณจุดต่ำสุดของการทำเหมืองในแต่ละช่วง และทำการสูบน้ำไปยังขุมเหมืองข้างเคียงของโครงการในบริเวณที่สิ้นสุดการทำเหมืองไปแล้วต่อไป	<ul style="list-style-type: none"> วิศวกรผู้ควบคุมการทำเหมืองได้ออกแบบพื้นที่จุดต่ำสุดบริเวณหน้าเหมืองไว้เป็นบ่อรับน้ำ (Sump) เพื่อรองรับน้ำไหลบ่าบริเวณหน้าเหมือง และทำการสูบน้ำจากบ่อดังกล่าวไปกักเก็บยังบ่อเหมืองข้างเคียงที่สิ้นสุดการทำเหมืองแล้ว ดังรูปที่ 2-24 	-
ทรัพยากรสิ่งแวดล้อมทางชีวภาพ

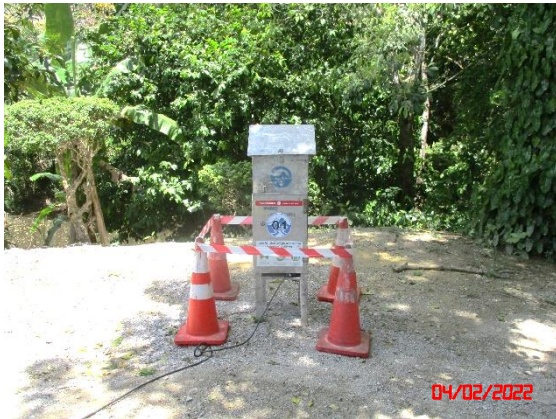
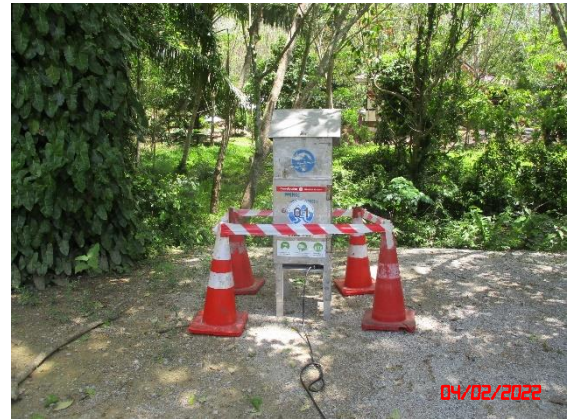
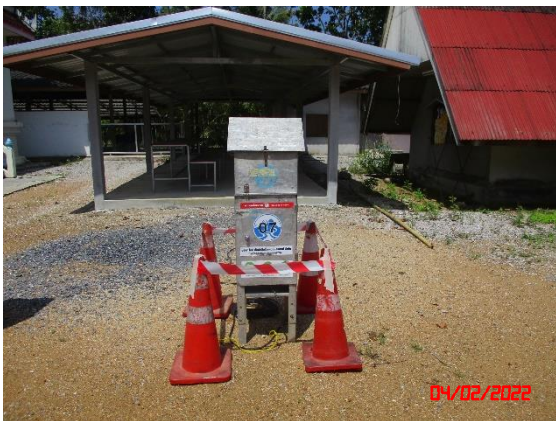
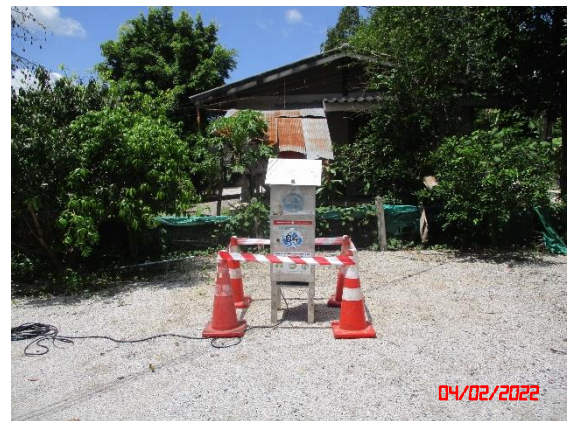
รูปที่ 2-26 การตรวจวัดคุณภาพอากาศ ระหว่างวันที่ 4-7 กุมภาพันธ์ 2565

1. ให้ตรวจวัดปริมาณฝุ่นละอองแขวนลอยในบรรยากาศ (TSP) เฉลี่ยในคาบ 24 ชั่วโมงเป็นเวลา 3 วัน ต่อเนื่องโดยใช้เครื่องมือ High Volume Air Sampler จำนวน 4 สถานี ได้แก่ บ้านมะขามด้านทิศตะวันตก บ้านมะขามด้านทิศตะวันตกเฉียงใต้ บ้านวัดนอก และบ้านท่าแร่ อย่างน้อยปีละ 2 ครั้ง ในช่วงเดือนมกราคมหรือกุมภาพันธ์ จำนวน 1 ครั้ง และในช่วงเดือนกรกฎาคมหรือสิงหาคม จำนวน 1 ครั้ง	<ul style="list-style-type: none"> ดำเนินการตรวจวัดคุณภาพอากาศในรูปของปริมาณฝุ่นละอองแขวนลอยรวม (TSP) ระหว่างวันที่ 4-7 กุมภาพันธ์ 2565 จำนวน 4 สถานี ได้แก่ บริเวณบ้านมะขามด้านทิศตะวันตก บ้านมะขามด้านทิศตะวันตกเฉียงใต้ บ้านวัดนอก และบ้านท่าแร่ ดังรูปที่ 2-26 พบว่าผลการตรวจวัดมีค่าอยู่ในเกณฑ์มาตรฐาน 	-

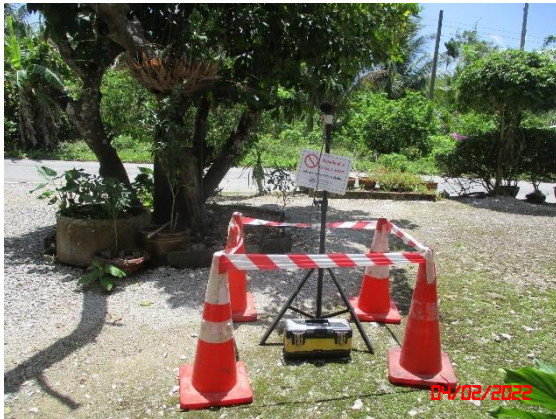
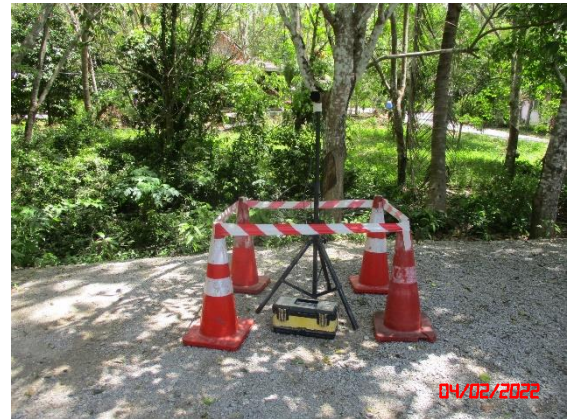
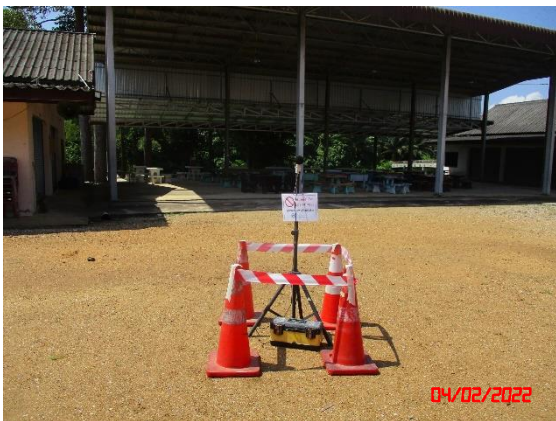
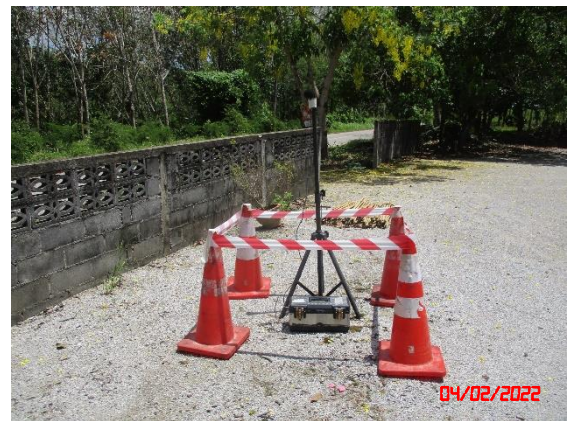
รูปที่ 2-28 การตรวจวัดระดับเสียง ระหว่างวันที่ 4-7 กุมภาพันธ์ 2565

เงื่อนไขตามมาตรการ	ผลการปฏิบัติตามมาตรการ	ปัญหา อุปสรรค ที่ไม่สามารถปฏิบัติตามมาตรการ และแนวทางแก้ไข
3. ตรวจวัดระดับความดังของเสียงโดยทั่วไปในรอบ 24 ชั่วโมง (Leq 24 hrs.) และระดับเสียงสูงสุด (L _{max}) เป็นเวลา 3 วันต่อเนื่อง โดยใช้เครื่องวัดเสียง Sound level Meter จำนวน 4 สถานี ได้แก่ บ้านมะขามด้านทิศตะวันตก บ้านมะขามด้านทิศตะวันตกเฉียงใต้ บ้านวัดนอก และบ้านท่าแร่ อย่างน้อยปีละ 2 ครั้ง ในช่วงเดือนมกราคมหรือกุมภาพันธ์ จำนวน 1 ครั้ง และในช่วงเดือนกรกฎาคมหรือสิงหาคม จำนวน 1 ครั้ง	<ul style="list-style-type: none"> ดำเนินการตรวจวัดระดับเสียงเฉลี่ย 24 ชั่วโมง (Leq 24 hr.) และระดับเสียงสูงสุด (L_{max}) ระหว่างวันที่ 4-7 กุมภาพันธ์ 2565 จำนวน 4 สถานี ได้แก่ บริเวณบ้านมะขามด้านทิศตะวันตก บ้านมะขามด้านทิศตะวันตกเฉียงใต้ บ้านวัดนอก และบ้านท่าแร่ ดังรูปที่ 2-28 พบว่า ผลการตรวจวัดมีค่าอยู่ในเกณฑ์มาตรฐาน 	-
