# บทที่ 3

## สรุปมาตรการป้องกันและแก้ไขผลกระทบสิ่งแวดล้อม มาตรการติดตามตรวจสอบคุณภาพสิ่งแวดล้อม และข้อเสนอแนะ

ผลการปฏิบัติตามมาตรการป้องกันและแก้ไขผลกระทบสิ่งแวดล้อม โครงการเหมืองแร่โดโลไมต์ ประทานบัตรที่ 30329/16386 ร่วมแผนผังโครงการทำเหมืองเดียวกันกับประทานบัตรที่ 30217/15577 และประทานบัตรที่ 30234/15864 ของ บริษัท แร่สัมพันธ์ จำกัด ตั้งอยู่ที่ หมู่ที่ 3 ตำบลท่าอุแท อำเภอกาญจนดิษฐ์ จังหวัดสุราษฎร์ธานี ตามหนังสือที่ ทส 1009.2/3214 ลงวันที่ 12 มีนาคม 2561 ออกโดยสำนักงานนโยบายและแผนทรัพยากรธรรมชาติและสิ่งแวดล้อม พร้อมทั้งการออกสำรวจพื้นที่และศึกษาข้อมูลที่ได้ตามสภาพในปัจจุบัน สรุปประเด็นที่สำคัญได้ดังต่อไปนี้

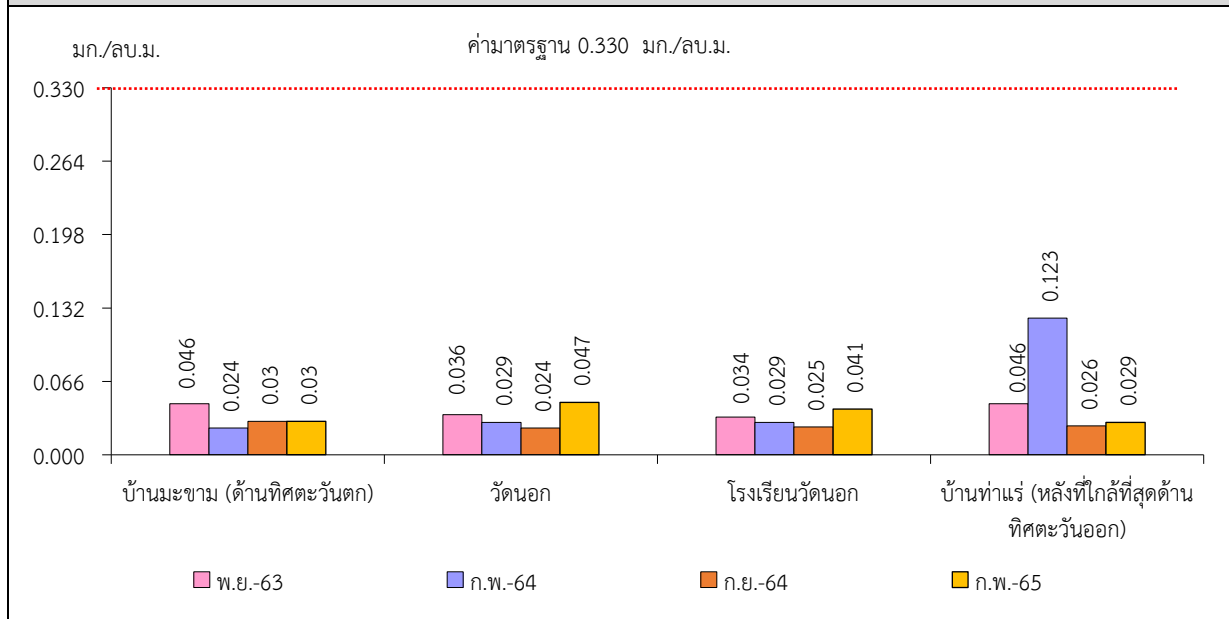
**รูปที่ 3-1** กราฟแสดงผลการตรวจวัดปริมาณฝุ่นละอองแขวนลอยรวม (TSP)  
เปรียบเทียบกับค่ามาตรฐาน

จากข้อมูลผลการตรวจวัดคุณภาพอากาศในรูปปริมาณฝุ่นละอองแขวนลอยรวม (TSP) โครงการเหมืองแร่โดโลไมต์ ประทานบัตรที่ 30329/16386 ร่วมแผนผังโครงการทำเหมืองเดียวกันกับประทานบัตรที่ 30217/15577 และประทานบัตรที่ 30234/15864 ของบริษัท แร่สัมพันธ์ จำกัด จำนวน 4 สถานี ได้แก่ บริเวณบ้านมะขาม (ด้านทิศตะวันตก) บริเวณวัดนอก บริเวณโรงเรียนวัดนอก และบริเวณบ้านท่าแร่ (หลังที่ใกล้ที่สุดด้านทิศตะวันออก) ที่ผ่านมาจนถึงเดือนกุมภาพันธ์ 2565 พบว่า สถานีที่มีผลการตรวจวัดปริมาณฝุ่นละอองแขวนลอยรวม (TSP) สูงสุด คือบริเวณบ้านท่าแร่ (หลังที่ใกล้ที่สุดด้านทิศตะวันออก) มีค่าเท่ากับ 0.123 มิลลิกรัมต่อลูกบาศก์เมตร ในเดือนกุมภาพันธ์ 2564 เมื่อนำมาเปรียบเทียบกับค่ามาตรฐาน พบว่า ผลการตรวจวัดมีค่าอยู่ในเกณฑ์มาตรฐานตามประกาศคณะกรรมการสิ่งแวดล้อมแห่งชาติ ฉบับที่ 24 (พ.ศ. 2547) เรื่อง กำหนดมาตรฐานคุณภาพอากาศในบรรยากาศโดยทั่วไป ที่กำหนดปริมาณฝุ่นละอองแขวนลอยรวม (TSP) ไว้ไม่เกิน 0.330 มิลลิกรัมต่อลูกบาศก์เมตร สรุปผลการตรวจวัดดังตารางที่ 3-1 และรูปที่ 3-1

ทั้งนี้ เป็นเพราะว่าทางโครงการได้ปฏิบัติตามมาตรการลดผลกระทบในเรื่องการฟุ้งกระจายของฝุ่นละอองจากกิจกรรมการทำเหมืองและกิจกรรมการแต่งแร่อย่างเคร่งครัด แต่อย่างไรก็ตามที่ปรึกษาได้เสนอให้โครงการเพิ่มการฉีดพรมน้ำบริเวณพื้นที่โครงการและบริเวณเส้นทางขนส่งแร่รวมทั้งปรับปรุงมาตรการต่างๆ ด้านการป้องกันฝุ่นละอองให้มีประสิทธิภาพมากยิ่งขึ้น

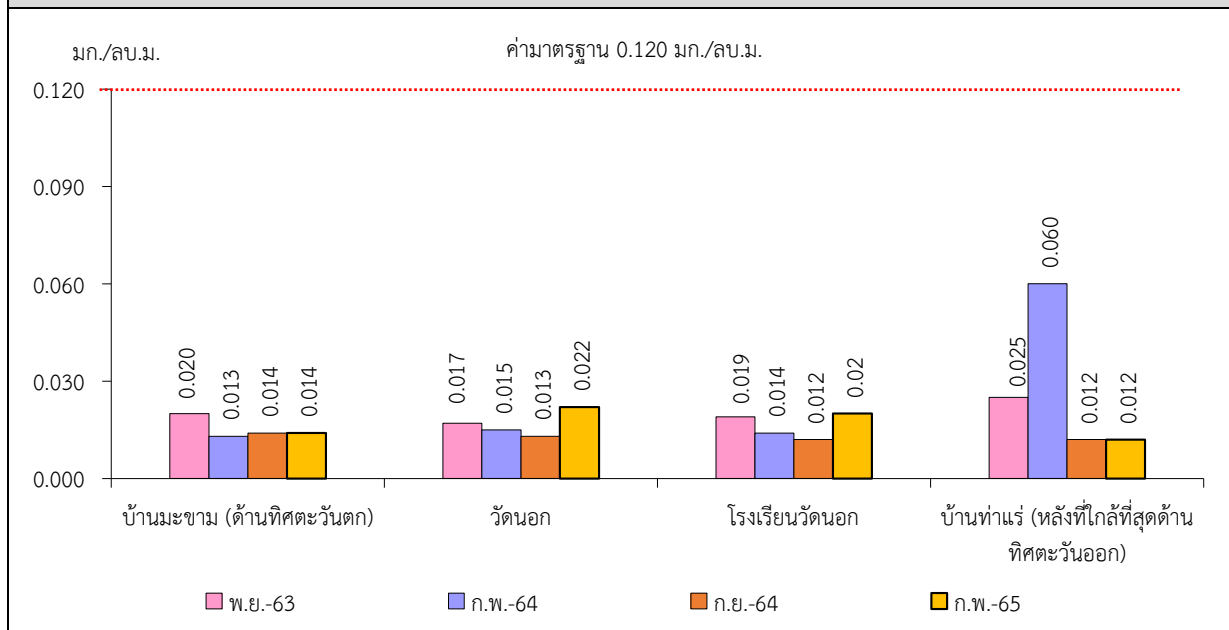
**รูปที่ 3-2** กราฟแสดงผลการตรวจวัดปริมาณฝุ่นละอองขนาดเล็กกว่า 10 ไมครอน (PM-10)  
เปรียบเทียบกับค่ามาตรฐาน

จากข้อมูลผลการตรวจวัดคุณภาพอากาศในรูปปริมาณฝุ่นละอองขนาดเล็กไม่เกิน 10 ไมครอน (PM-10) โครงการเหมืองแร่โดโลไมต์ ประทานบัตรที่ 30329/16386 ร่วมแผนผังโครงการทำเหมืองเดียวกันกับประทานบัตรที่ 30217/15577 และประทานบัตรที่ 30234/15864 ของบริษัท แร่สัมพันธ์ จำกัด จำนวน 4 สถานี ได้แก่ บริเวณบ้านมะขาม (ด้านทิศตะวันตก) บริเวณวัดนอก บริเวณโรงเรียนวัดนอก และบริเวณบ้านท่าแร่ (หลังที่ใกล้ที่สุดด้านทิศตะวันออก) ที่ผ่านมาจนถึงเดือนกุมภาพันธ์ 2565 พบว่า สถานีที่มีผลการตรวจวัดปริมาณฝุ่นละอองขนาดเล็กไม่เกิน 10 ไมครอน (PM-10) สูงสุด คือบริเวณบ้านท่าแร่ (หลังที่ใกล้ที่สุดด้านทิศตะวันออก) มีค่าเท่ากับ 0.060 มิลลิกรัมต่อลูกบาศก์เมตร ในเดือนกุมภาพันธ์ 2564 เมื่อนำมาเปรียบเทียบกับค่ามาตรฐาน พบว่า ผลการตรวจวัดมีค่าอยู่ในเกณฑ์มาตรฐานตามประกาศคณะกรรมการสิ่งแวดล้อมแห่งชาติ ฉบับที่ 24 (พ.ศ. 2547) เรื่อง กำหนดมาตรฐานคุณภาพอากาศในบรรยากาศโดยทั่วไป ที่กำหนดปริมาณฝุ่นละอองขนาดเล็กไม่เกิน 10 ไมครอน (PM-10) ไว้ไม่เกิน 0.120 มิลลิกรัมต่อลูกบาศก์เมตร สรุปผลการตรวจวัดดังตารางที่ 3-1 และรูปที่ 3-2

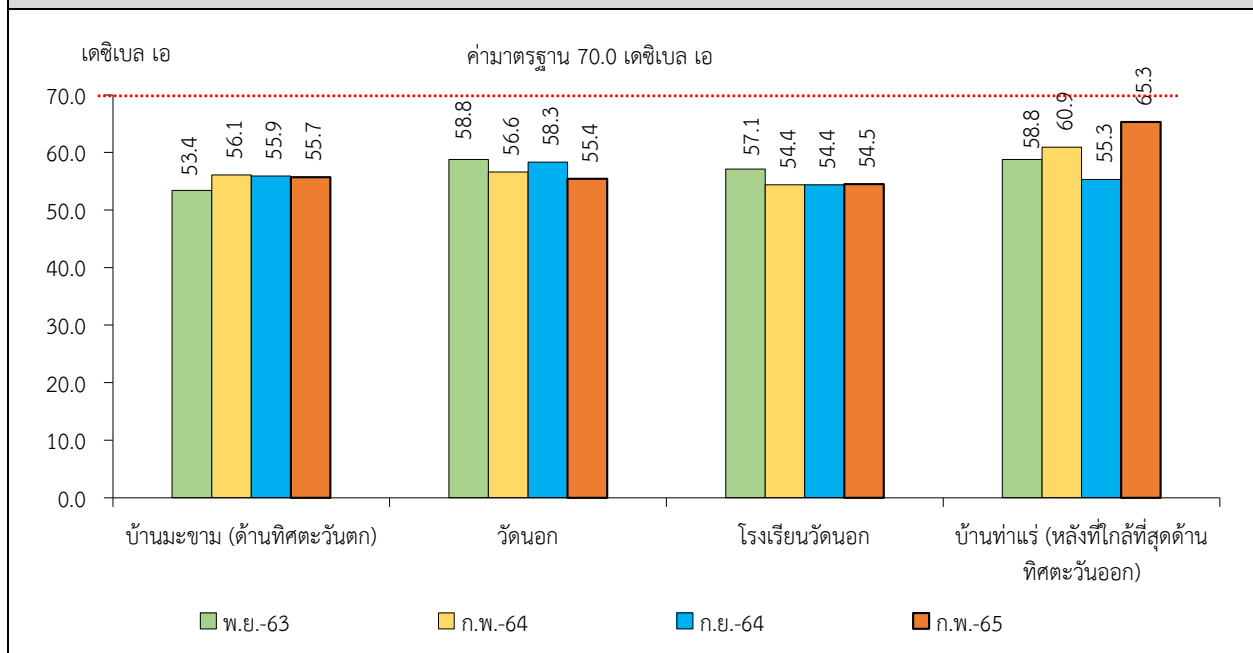
**รูปที่ 3-3** กราฟแสดงผลการตรวจวัดระดับเสียงเฉลี่ย 24 ชั่วโมง (Leq 24 hrs.)  
เปรียบเทียบกับค่ามาตรฐาน

จากข้อมูลผลการตรวจวัดระดับเสียงเฉลี่ย 24 ชั่วโมง (Leq 24 hrs.) โครงการเหมืองแร่โดโลไมต์ ประทานบัตรที่ 30329/16386 ร่วมแผนผังโครงการทำเหมืองเดียวกันกับประทานบัตรที่ 30217/15577 และประทานบัตรที่ 30234/15864 ของบริษัท แร่สัมพันธ์ จำกัด จำนวน 4 สถานี ได้แก่ บริเวณบ้านมะขาม (ด้านทิศตะวันตก) บริเวณวัดนอก บริเวณโรงเรียนวัดนอก และบริเวณบ้านท่าแร่ (หลังที่ใกล้ที่สุดด้านทิศตะวันออก) ที่ผ่านมาจนถึงเดือนกันยายน 2564 พบว่า สถานีที่มีผลการตรวจวัดระดับเสียงเฉลี่ย 24 ชั่วโมง (Leq 24 hrs.) สูงสุด คือบริเวณบ้านท่าแร่ (หลังที่ใกล้ที่สุดด้านทิศตะวันออก) มีค่าเท่ากับ 65.3 เดซิเบล เอ ในเดือนกุมภาพันธ์ 2565 เมื่อนำมาเปรียบเทียบกับค่ามาตรฐาน พบว่า ผลการตรวจวัดมีค่าอยู่ในเกณฑ์มาตรฐานตามประกาศคณะกรรมการสิ่งแวดล้อมแห่งชาติ ฉบับที่ 15 (พ.ศ. 2540) เรื่อง กำหนดมาตรฐานระดับเสียงโดยทั่วไป ที่กำหนดระดับเสียงเฉลี่ย 24 ชั่วโมง (Leq 24 hrs.) ไว้ไม่เกิน 70.0 เดซิเบล เอ สรุปผลการตรวจวัดดังตารางที่ 3-2 และรูปที่ 3-3

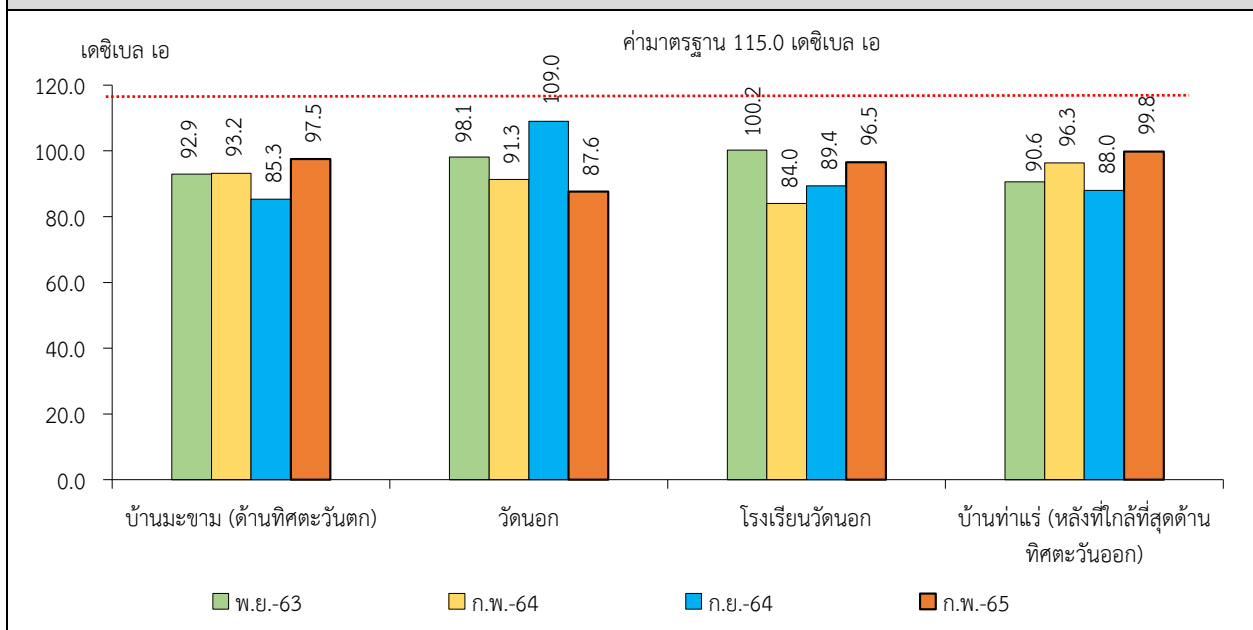
**รูปที่ 3-4** กราฟแสดงผลการตรวจวัดระดับเสียงสูงสุด ( $L_{max}$ ) เปรียบเทียบกับค่ามาตรฐาน

จากข้อมูลผลการตรวจวัดระดับเสียงสูงสุด ( $L_{max}$ ) โครงการเหมืองแร่โดโลไมต์ ประทานบัตรที่ 30329/16386 ร่วมแผนผังโครงการทำเหมืองเดียวกันกับประทานบัตรที่ 30217/15577 และประทานบัตรที่ 30234/15864 ของบริษัท แร่สัมพันธ์ จำกัด จำนวน 4 สถานี ได้แก่ บริเวณบ้านมะขาม (ด้านทิศตะวันตก) บริเวณวัดนอก บริเวณโรงเรียนวัดนอก และบริเวณบ้านท่าแร่ (หลังที่ใกล้ที่สุดด้านทิศตะวันออก) ที่ผ่านมาจนถึงเดือนกันยายน 2564 พบว่า สถานีที่มีผลการตรวจวัดระดับเสียงสูงสุด ( $L_{max}$ ) สูงสุด คือบริเวณวัดนอก มีค่าเท่ากับ 109.0 เดซิเบล เอ ในเดือนกันยายน 2564 เมื่อนำมาเปรียบเทียบกับค่ามาตรฐาน พบว่า ผลการตรวจวัดมีค่าอยู่ในเกณฑ์มาตรฐานตามประกาศคณะกรรมการสิ่งแวดล้อมแห่งชาติ ฉบับที่ 15 (พ.ศ. 2540) เรื่อง กำหนดมาตรฐานระดับเสียงโดยทั่วไป ที่กำหนดระดับเสียงสูงสุด ( $L_{max}$ ) ไว้ไม่เกิน 115.0 เดซิเบล เอ สรุปผลการตรวจวัดดังตารางที่ 3-2 และรูปที่ 3-4

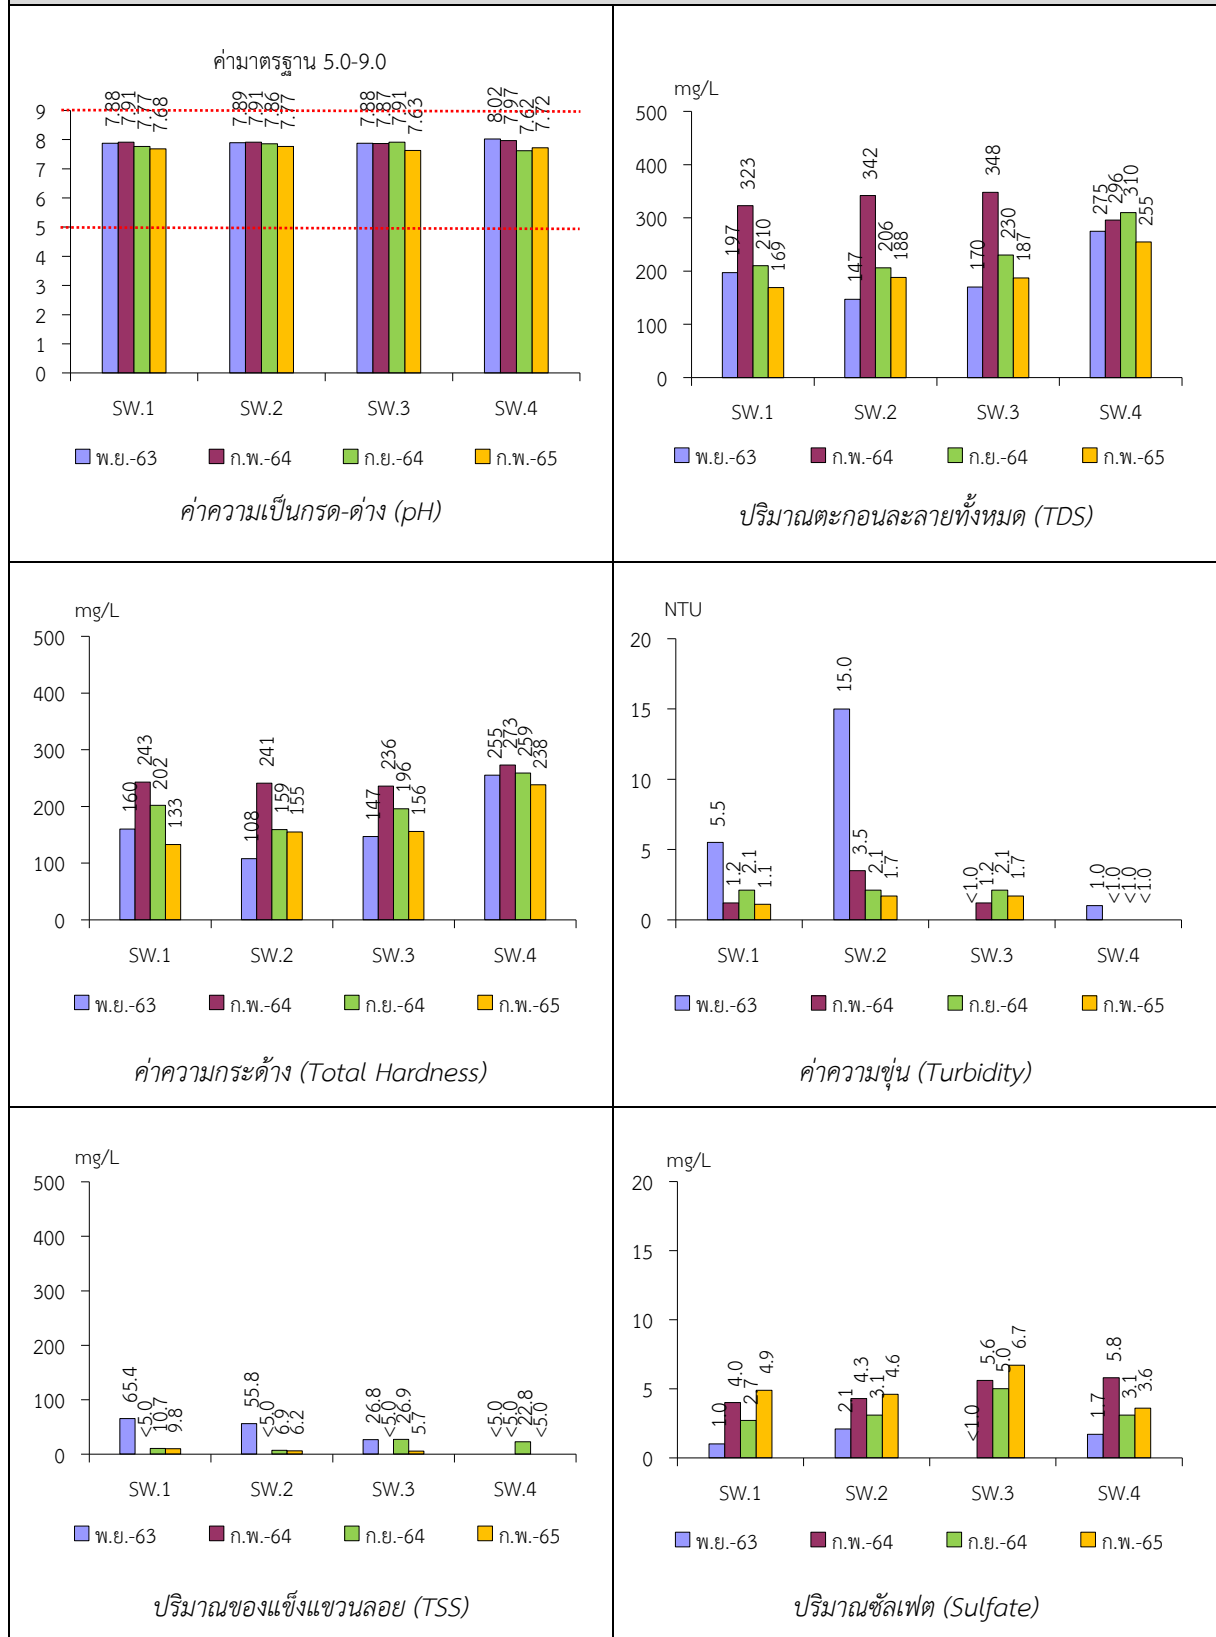
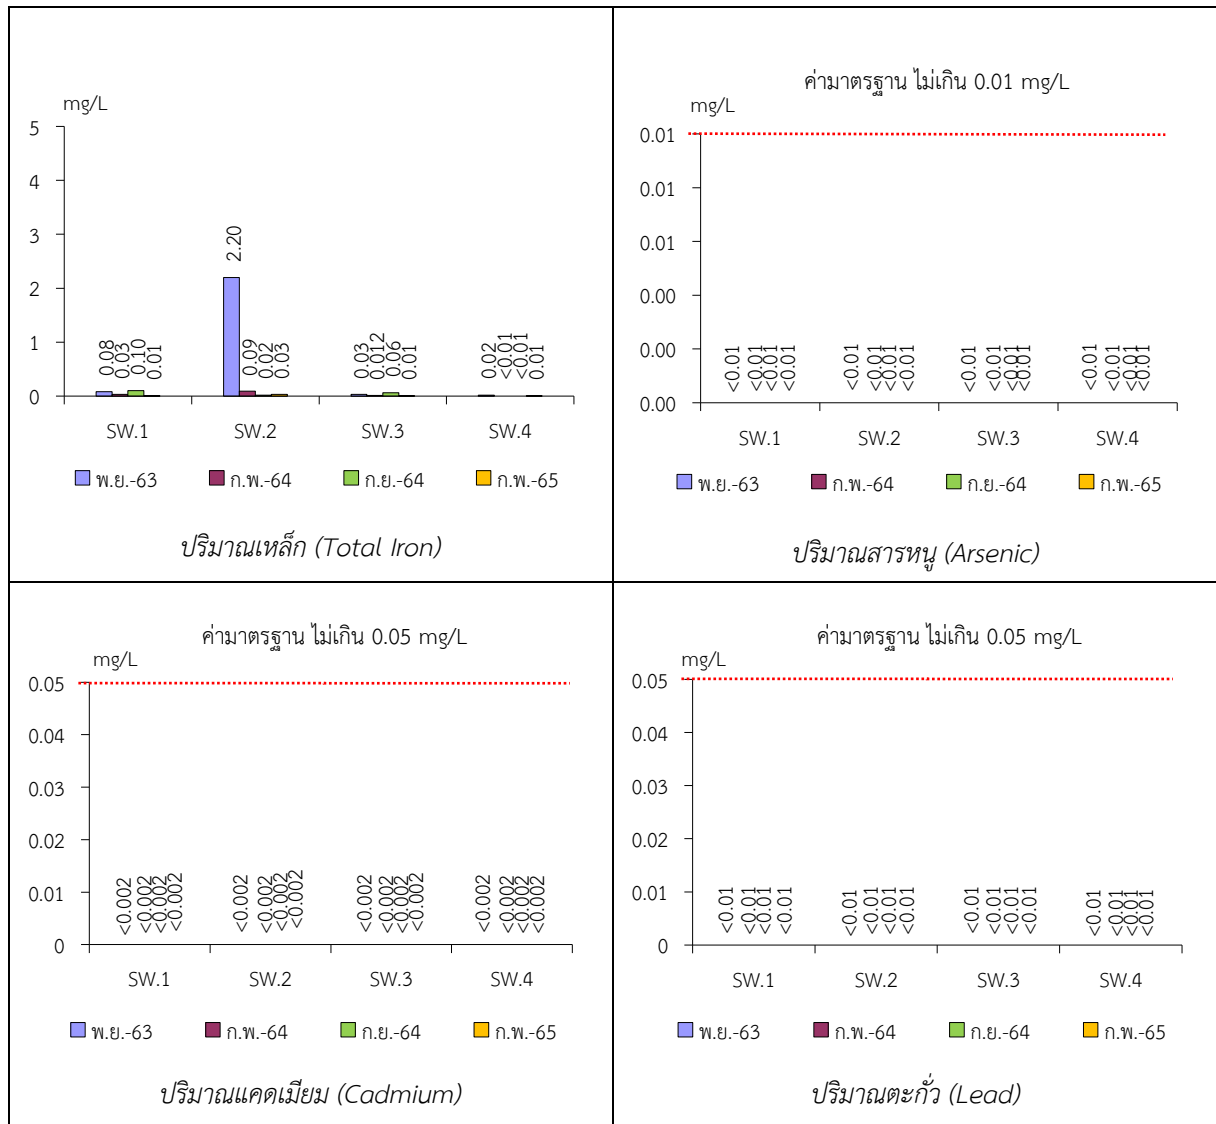
รูปที่ 3-5 กราฟแสดงผลการศึกษาคุณภาพแหล่งน้ำผิวดินเปรียบเทียบกับค่ามาตรฐาน

จากข้อมูลผลการติดตามตรวจสอบคุณภาพน้ำในแหล่งน้ำผิวดินที่อยู่ใกล้เคียงโครงการเหมืองแร่ โดโลไมต์ ประทานบัตรที่ 30329/16386 ร่วมแผนผังโครงการทำเหมืองเดียวกันกับประทานบัตรที่ 30217/15577 และประทานบัตรที่ 30234/15864 ของบริษัท แร่สัมพันธ์ จำกัด จำนวน 4 สถานี ได้แก่ บริเวณคลองท่าทองก่อนไหลผ่านเข้าใกล้พื้นที่โครงการ บริเวณคลองท่าทองจุดที่รับน้ำจากโครงการ บริเวณคลองท่าทองหลังไหลผ่านเข้าใกล้พื้นที่โครงการ และบริเวณน้ำในชุมชนเมือง ที่ผ่านมาจนถึงเดือนกุมภาพันธ์ 2565 พบว่า ผลการวิเคราะห์ส่วนใหญ่มีค่าอยู่ในเกณฑ์มาตรฐานคุณภาพน้ำในแหล่งน้ำผิวดินตามประกาศคณะกรรมการสิ่งแวดล้อมแห่งชาติ ฉบับที่ 8 (พ.ศ. 2537) ออกตามความในพระราชบัญญัติส่งเสริมและรักษาคุณภาพสิ่งแวดล้อมแห่งชาติ พ.ศ.2535 เรื่อง กำหนดมาตรฐานคุณภาพน้ำในแหล่งน้ำผิวดิน ตีพิมพ์ในราชกิจจานุเบกษา เล่ม 111 ตอนที่ 16 ง ลงวันที่ 24 กุมภาพันธ์ 2537 (ประเภทที่ 3) ดังตารางที่ 3-4 และรูปที่ 3-5

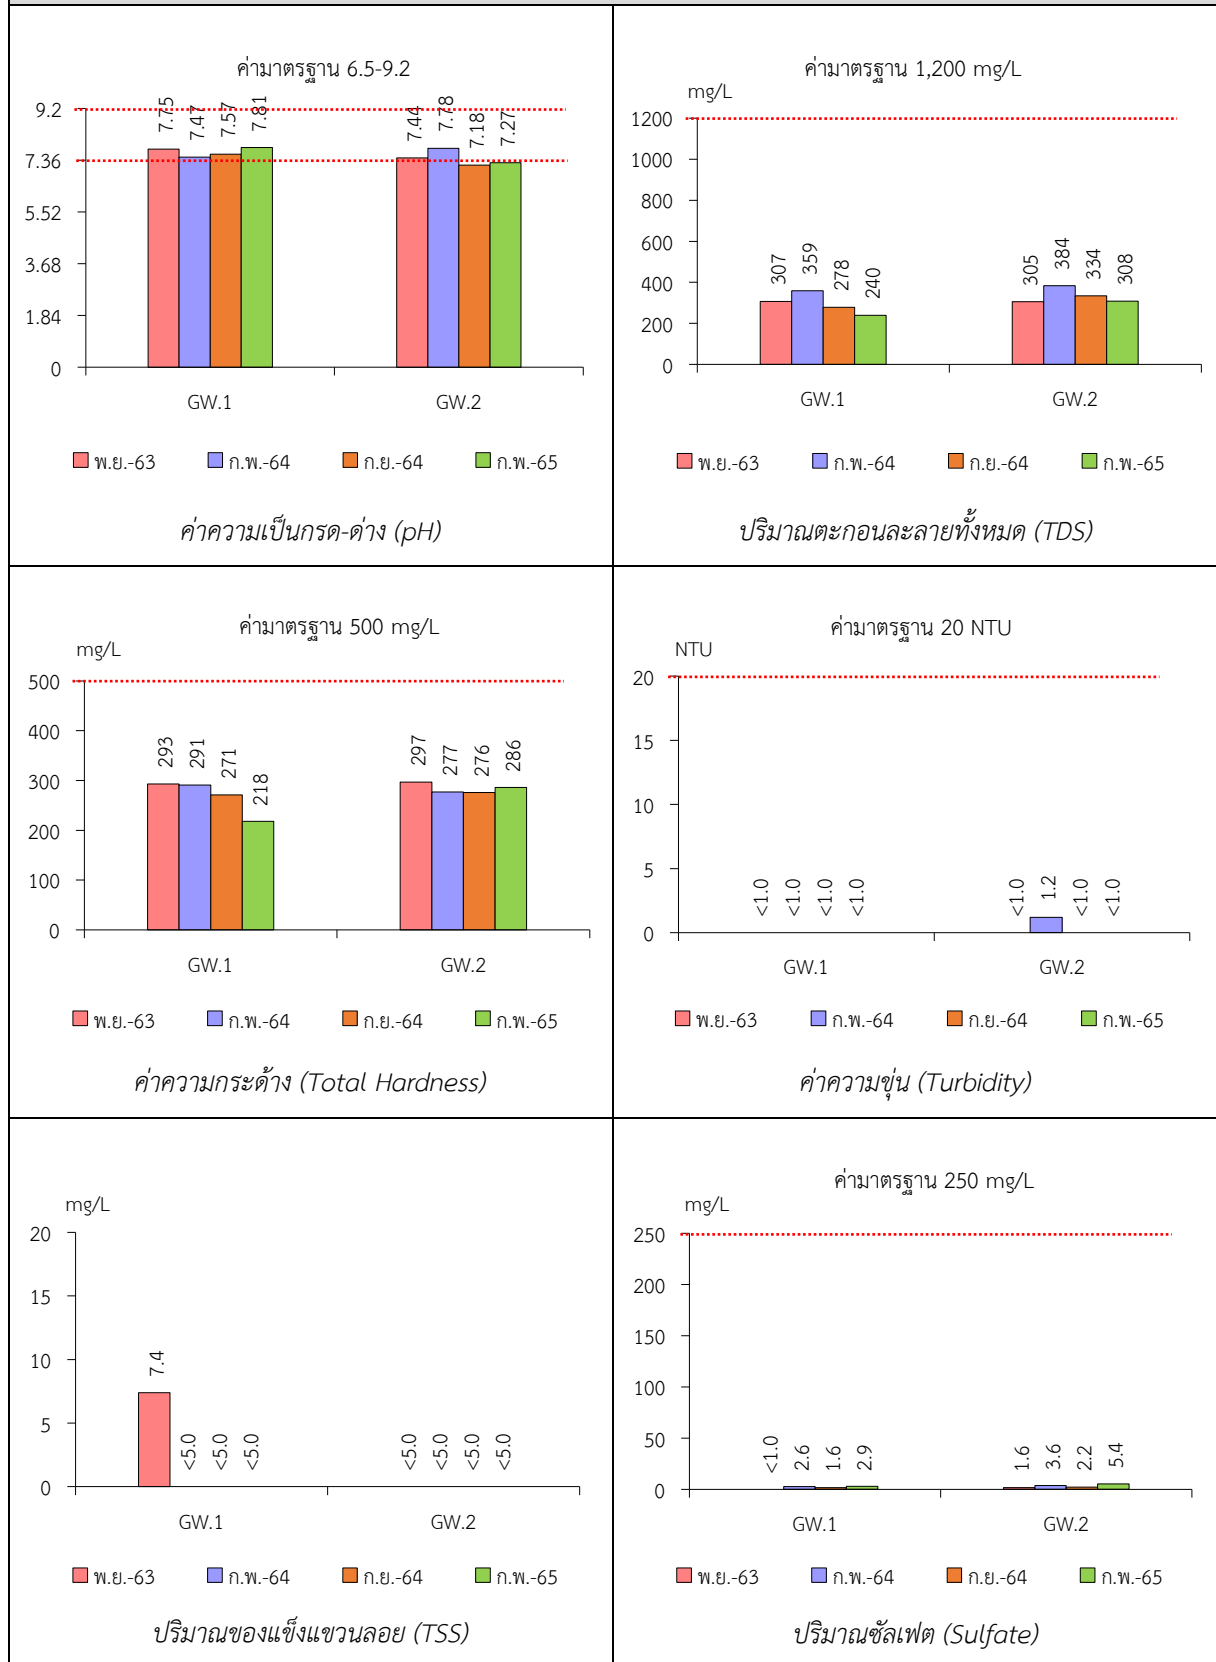
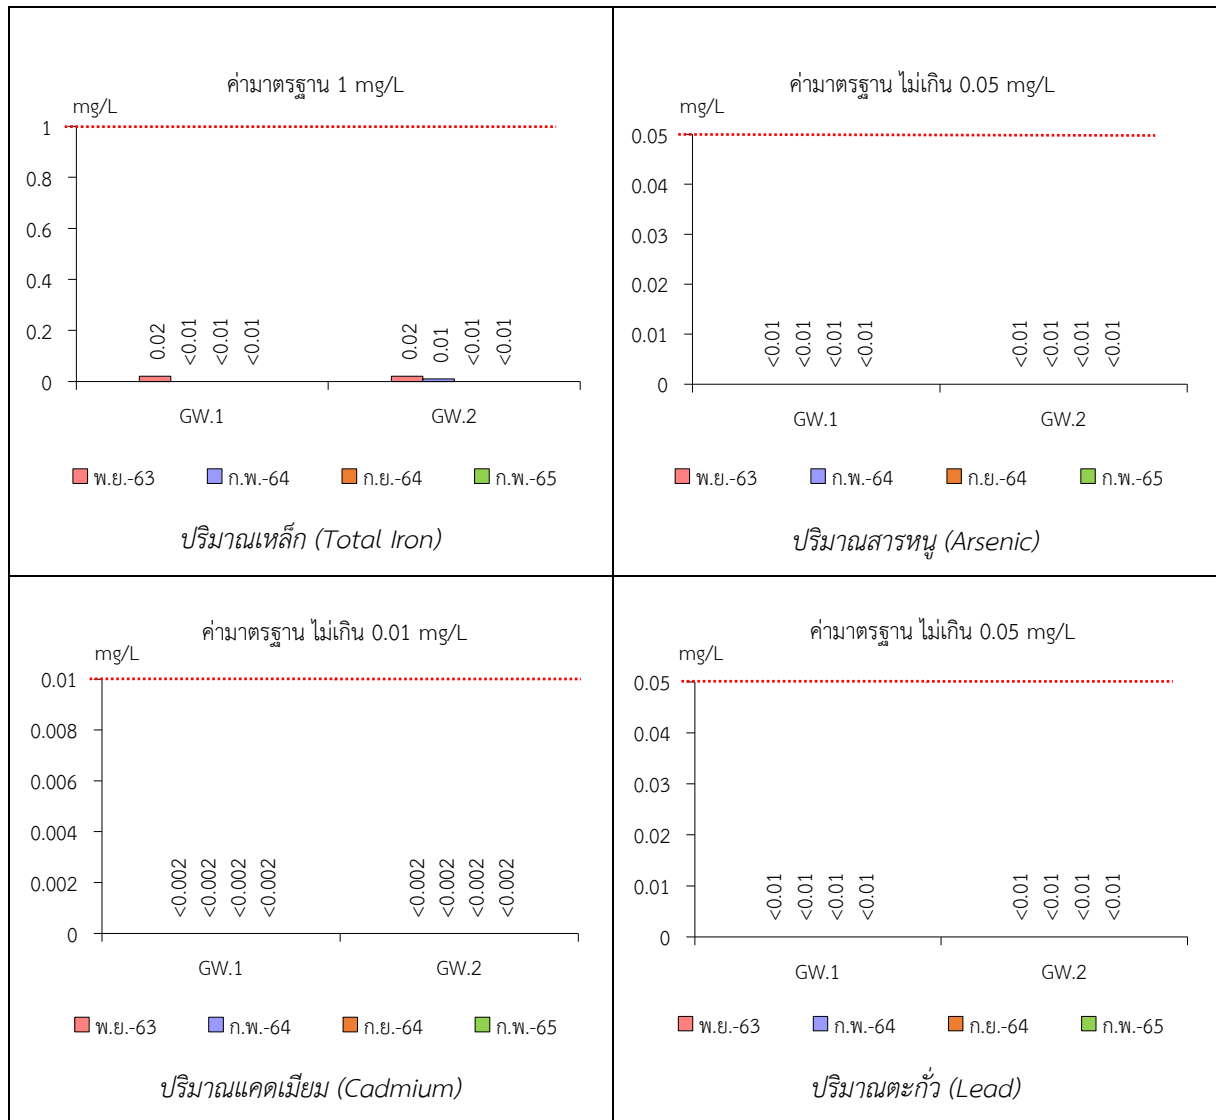
รูปที่ 3-6 กราฟแสดงผลการศึกษาคูณภาพแหล่งน้ำใต้ดินเปรียบเทียบกับค่ามาตรฐาน

จากข้อมูลผลการติดตามตรวจสอบคุณภาพน้ำในแหล่งน้ำใต้ดินที่อยู่ใกล้เคียงโครงการเหมืองแร่ โดโลไมต์ ประทานบัตรที่ 30329/16386 ร่วมแผนผังโครงการทำเหมืองเดียวกันกับประทานบัตรที่ 30217/15577 และประทานบัตรที่ 30234/15864 ของบริษัท แร่สัมพันธ์ จำกัด จำนวน 2 สถานี ได้แก่ บริเวณบ่อบาดาลบ้านมะขาม และบ่อบาดาลประปาหมู่บ้าน หมู่ที่ 4 บ้านท่าแร่ ที่ผ่านมาจนถึงเดือนกุมภาพันธ์ 2565 พบว่า ผลการวิเคราะห์ส่วนใหญ่มีค่าอยู่ในเกณฑ์มาตรฐานคุณภาพน้ำตามประกาศกระทรวงทรัพยากรธรรมชาติและสิ่งแวดล้อม เรื่อง กำหนดหลักเกณฑ์และมาตรการในทางวิชาการสำหรับป้องกันด้านสาธารณสุขและการป้องกันในเรื่องสิ่งแวดล้อมเป็นพิษ พ.ศ. 2551 ตีพิมพ์ในราชกิจจานุเบกษา เล่ม 125 ตอนพิเศษ 85 ง ลงวันที่ 21 พฤษภาคม 2551 และมีบางพารามิเตอร์ที่มีค่าไม่อยู่ในเกณฑ์กำหนดที่เหมาะสม แต่อยู่ในเกณฑ์อนุโลมสูงสุด แสดงดังตารางที่ 3-5 และรูปที่ 3-6
