มาตรการป้องกันและแก้ไข ผลกระทบสิ่งแวดล้อมและ มาตรการติดตามตรวจสอบ คุณภาพสิ่งแวดล้อม

มาตรการป้องกันและแก้ไขผลกระทบสิ่งแวดล้อม และมาตรการติดตามตรวจสอบคุณภาพสิ่งแวดล้อม

ผลการตรวจสอบการปฏิบัติตามมาตรการป้องกันและแก้ไขผลกระทบสิ่งแวดล้อม ตามที่ระบุไว้ในหนังสือแจ้งผลการพิจารณารายงานการวิเคราะห์ผลกระทบสิ่งแวดล้อม สำหรับต่ออายุประทานบัตรที่ 23260/14812 โครงการเหมืองแร่ชนิดแร่ใยหินและแอนไฮไดรต์ ของบริษัท แร่สัมพันธ์ จำกัด ตั้งอยู่ที่ ตำบลเขานิพนธ์ อำเภอเวียงสระ จังหวัดสุราษฎร์ธานี โดยให้ผู้ถือประทานบัตรปฏิบัติตามมาตรการป้องกันและแก้ไขผลกระทบสิ่งแวดล้อมที่กำหนดไว้ในการเห็นชอบรายงานการวิเคราะห์ผลกระทบสิ่งแวดล้อม ตามหนังสือที่ วว 0804/4927 ลงวันที่ 19 กรกฎาคม 2536 และมาตรการป้องกันและแก้ไขผลกระทบสิ่งแวดล้อมที่กำหนดเพิ่มเติมให้สอดคล้องกับแผนการทำเหมือง และสภาพแวดล้อมของพื้นที่ในการต่ออายุประทานบัตร ตามหนังสือที่ สฎ 0033(4)/4604 ลงวันที่ 4 ธันวาคม 2562 รายละเอียดดังตารางที่ 2-1 ถึงตารางที่ 2-3

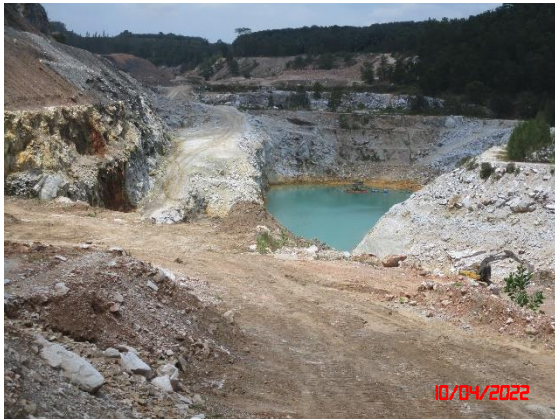
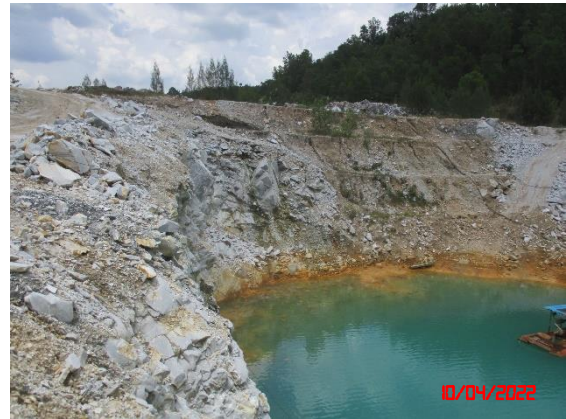
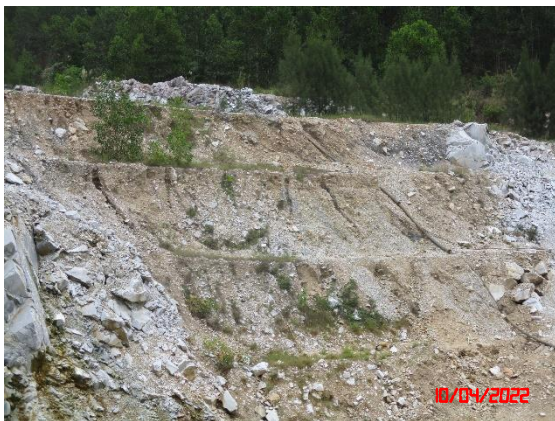
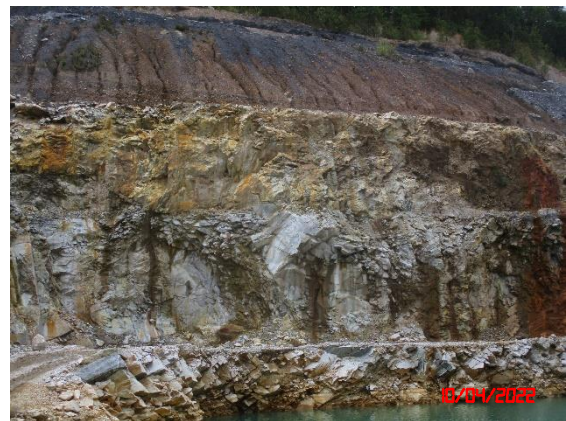
รูปที่ 2-1 พื้นที่หน้าเหมืองปัจจุบัน

2. เปิดหน้าเหมืองเป็นแบบขั้นบันไดที่มีความสูงของขั้นบันไดไม่เกิน 6 เมตร กว้างไม่น้อยกว่า 6 เมตร มีความลาดชันไม่เกิน 46 องศา	<ul style="list-style-type: none"> วิศวกรผู้ควบคุมของโครงการได้วางแผนในการเปิดหน้าเหมืองตามแผนผังโครงการทำเหมือง โดยเปิดหน้าเหมืองในลักษณะขั้นบันไดตามที่มาตรการกำหนด พร้อมทั้งควบคุมความลาดเอียงรวมของหน้าเหมืองไม่เกิน 46 องศา เพื่อป้องกันการพังทลายของหน้าเหมือง ดังรูปที่ 2-1 	-

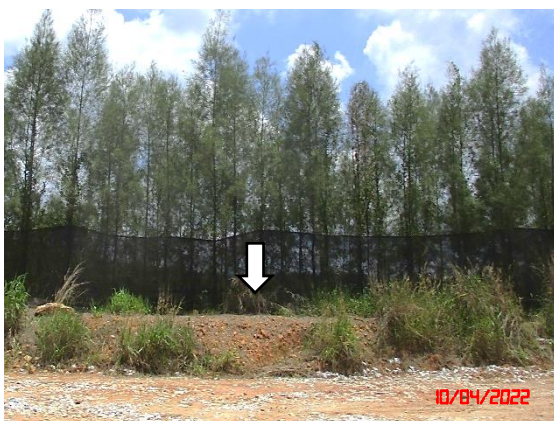
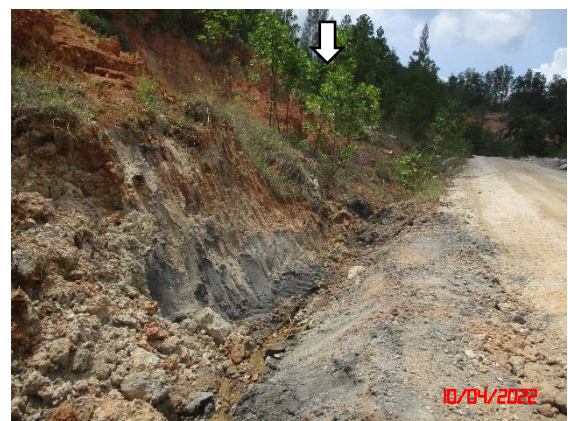
รูปที่ 2-2 คันทำนบดิน

3. ทำการซ่อมบำรุง รักษาแนวคันทำนบดิน คูรับน้ำฝนและถนนที่ขนส่งแร่	<ul style="list-style-type: none"> ผู้ถือประทานบัตรได้มีการดูแลรักษาคันทำนบดิน คูระบายน้ำและเส้นทางขนส่งแร่ให้มีสภาพดีอยู่เสมอ หากพบการชำรุดจะเร่งดำเนินการซ่อมแซมทันทีดังรูปที่ 2-2 และรูปที่ 2-3 	-

4. สร้างคันทำนบดินล้อมรอบขุมเหมือง บริเวณที่กองเก็บมูลดินทราย รวมทั้งชุดบ่อดักตะกอน เพื่อรองรับน้ำฝนที่จะชะล้างจากกองดินและหน้าเหมือง	<ul style="list-style-type: none"> ผู้ถือประทานบัตรได้ดำเนินการสร้างคันทำนบดิน บ่อดักตะกอน และชุดระบายน้ำ ล้อมรอบพื้นที่ทำเหมืองและพื้นที่เก็บกองเปลือกดิน เพื่อป้องกันการชะล้างตะกอนมูลดินออกสู่ภายนอกดังรูปที่ 2-2 ถึงรูปที่ 2-4 	-

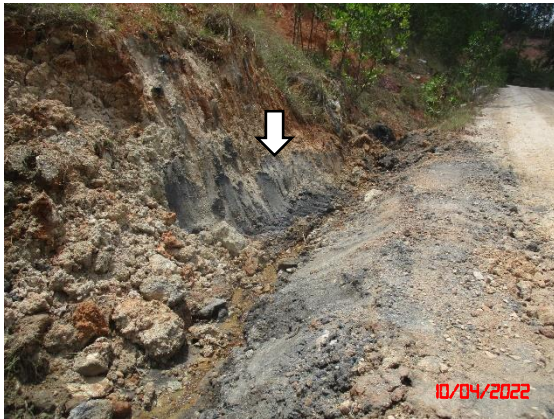
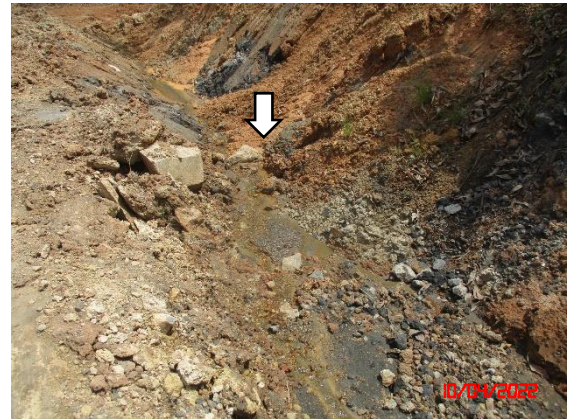
รูปที่ 2-3 คูระบายน้ำ

6. ให้จัดทำ sump ในพื้นที่บ่อเหมืองเพื่อใช้เป็นที่รองรับน้ำบริเวณหน้า เหมืองให้ไหลมารวมกันและเป็นที่ตกตะกอนก่อนสูบน้ำใสจาก sump ของบ่อเหมืองไปยังร่องระบายน้ำลงสู่บ่อดักตะกอน บริเวณ หมายเลข บ2 และ บ3 ส่วนน้ำบริเวณลานเก็บกองแร่และโรงแต่ง แร่ ให้ระบายลงสู่คูระบายน้ำและไหลไปยังบ่อดักตะกอน บ1 โดยให้ นำน้ำส่วนใสในบ่อดักตะกอนมาใช้ในการฉีดพรม เพื่อลดการฟุ้ง กระจายที่ผ่านมาการตกตะกอนเป็นน้ำใสและคุณภาพน้ำมีค่าอยู่ใน เกณฑ์มาตรฐานแล้วเท่านั้น	<ul style="list-style-type: none"> วิศวกรผู้ควบคุมเหมืองได้ออกแบบให้จุดต่ำสุดของบ่อเหมืองเป็นบ่อ รวบรวมน้ำ เพื่อรับน้ำจากพื้นที่เก็บกองเปลือกดิน และจากกิจกรรม การทำเหมืองดังรูปที่ 2-18 และมีการชุดระบายน้ำจากบริเวณ ต่างๆของโครงการ เพื่อระบายน้ำลงสู่บ่อรับน้ำและระบายต่อไปยัง บริเวณบ่อดักตะกอนดังรูปที่ 2-3 ถึงรูปที่ 2-4 	-

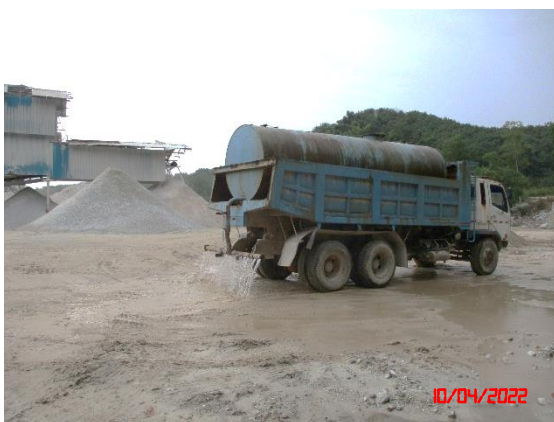
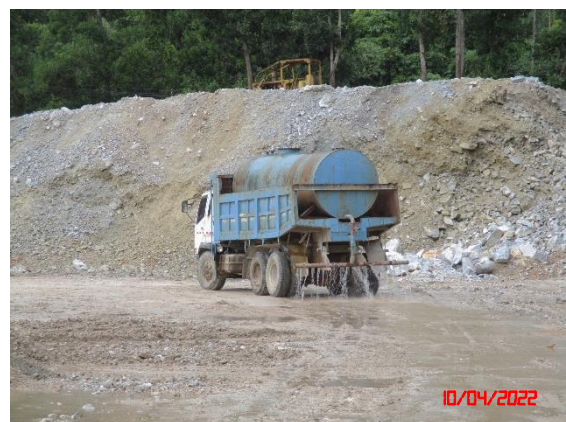
รูปที่ 2-5 รถฉีดพรมน้ำ

8. ให้ฉีดพรมน้ำเพื่อลดการฟุ้งกระจายของฝุ่นละอองบริเวณเส้นทาง ขนส่งแร่ช่วงที่เป็นถนนลูกรังทั้งภายในและภายนอกพื้นที่โครงการ และพื้นที่ที่มีกิจกรรมที่ก่อให้เกิดฝุ่นละอองบริเวณพื้นที่โครงการ อย่างน้อยวันละ 3-4 ครั้ง หรือตามความเหมาะสมกับภูมิอากาศ	<ul style="list-style-type: none"> การดำเนินงานของโครงการได้มีมาตรการลดผลกระทบด้านการฟุ้ง กระจายของฝุ่นละออง บริเวณเส้นทางขนส่งแร่ภายในเหมืองและ เส้นทางช่วงที่ผ่านชุมชน โดยการฉีดพรมน้ำวันละ 3-4 ครั้ง หรือตาม ความเหมาะสมกับสภาพภูมิอากาศดังรูปที่ 2-5 พร้อมดูแลปรับปรุง 	-

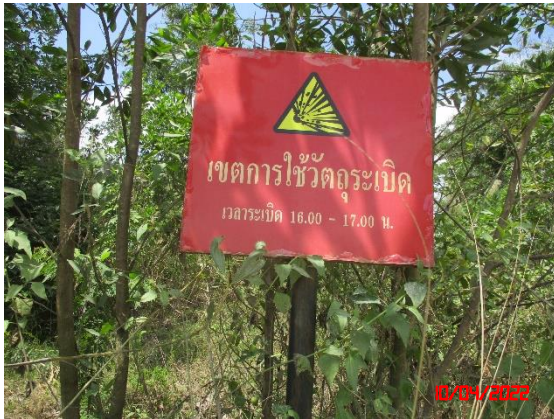
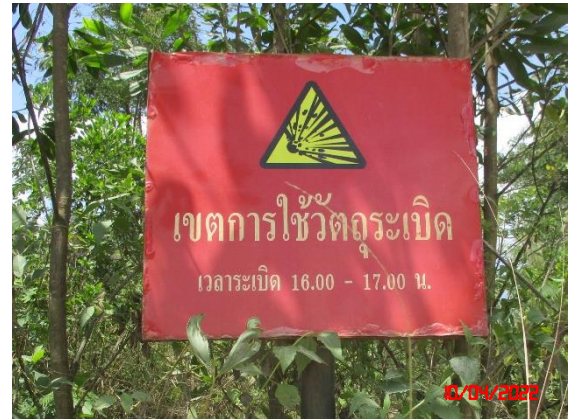
รูปที่ 2-8 ป้ายแสดงเวลาทำการระเบิด

6. ให้ใช้วัตถุระเบิดปริมาณ 2 กิโลเมตรต่อจังหวะถ่วง ทำการระเบิดวันละ 1 ครั้ง ช่วงเวลา 16.00-17.00 น. ก่อนทำการระเบิดจะมีสัญญาณเตือนล่วงหน้า ทำการระเบิดห่างจากถนนลูกรังอย่างน้อย 50 เมตร และให้คงสภาพสวนยางเดิมไว้เพื่อเป็นแนวป้องกันการกระเด็นของเศษหินและบดบังทัศนียภาพ	<ul style="list-style-type: none"> ● วิศวกรผู้ควบคุมของโครงการได้วางแผนและออกแบบการใช้ปริมาณวัตถุระเบิดเป็นไปตามแผนผังโครงการทำเหมือง พร้อมจัดสร้างพื้นที่สำหรับเก็บวัตถุระเบิดให้มีความมิดชิดปลอดภัยดังรูปที่ 2-7 ทางโครงการจะทำการระเบิดวันละ 1 ครั้ง ในช่วงเวลา 16.00-17.00 น. และก่อนการระเบิดทุกครั้งได้มีการเปิดสัญญาณเตือนให้ได้ยินชัดเจนพร้อมติดตั้งป้ายแสดงเวลาการระเบิดในพื้นที่โครงการและเส้นทางใกล้เคียงให้มองเห็นดังรูปที่ 2-8 	-

3. ให้ใช้ปริมาณวัตถุระเบิดสูงสุดไม่เกิน 145 กิโลกรัม/จังหวัด โดย ทำการระเบิดวันละ 1 ครั้ง ในช่วงเวลา 16.00-17.00 น. หลีกเลี่ยง การระเบิดย่อย โดยให้ใช้เครื่องเจาะกระแทกย่อยแร่แทนก่อนการ ระเบิดทุกครั้งจะต้องจัดเจ้าหน้าที่ตรวจสอบพื้นที่โดยรอบในรัศมี 100 เมตร จากจุดระเบิดและเปิดสัญญาณเตือนให้ได้ยินอย่างชัดเจน ในรัศมี 500 เมตร และห้ามมีการทำเหมืองหรือมีการระเบิดแร่ใน เวลากลางคืนโดยเด็ดขาด ทั้งนี้ จะต้องควบคุมวิธีการใช้และการเก็บ รักษาวัตถุระเบิดให้เป็นไปตามที่กำหนดไว้ในแผนผังโครงการทำ เหมืองและตามระเบียบที่ราชการกำหนด	<ul style="list-style-type: none"> วิศวกรผู้ควบคุมของโครงการได้วางแผนและออกแบบการใช้ปริมาณ วัตถุระเบิดเป็นไปตามแผนผังโครงการทำเหมือง พร้อมจัดพื้นที่ สำหรับเก็บวัตถุระเบิดให้มีความมิดชิดปลอดภัยดังรูปที่ 2-7 ทาง โครงการจะทำการระเบิดวันละ 1 ครั้ง ในช่วงเวลา 16.00-17.00 น. และก่อนการระเบิดทุกครั้งได้มีการเปิดสัญญาณเตือนให้ได้ยินชัดเจน พร้อมติดตั้งป้ายแสดงเวลาการระเบิดในพื้นที่โครงการและเส้นทาง ใกล้เคียงให้มองเห็นดังรูปที่ 2-8 	-

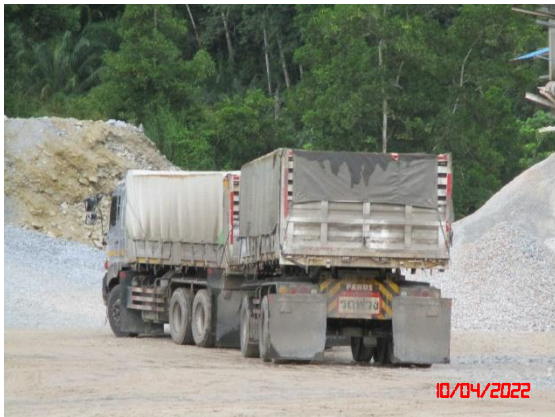
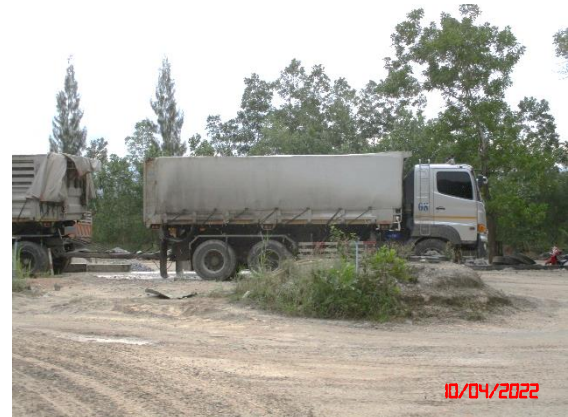
รูปที่ 2-9 การใช้ผ้าใบปิดคลุมกระบะรถบรรทุก

เงื่อนไขตามมาตรการ	ผลการปฏิบัติตามมาตรการ	ปัญหาอุปสรรค ที่ไม่สามารถปฏิบัติ ตามมาตรการ และแนวทางแก้ไข
7. ให้ใช้ผ้าใบปิดแร้นในขณะทำการขนส่ง เพื่อไม่ให้เศษแร่ตกหล่นบน ถนนสาธารณะ	<ul style="list-style-type: none"> ผู้ถือประทานบัตรได้ออกกฎระเบียบในการขนส่งแร่ เพื่อลดผลกระทบด้านต่างๆ ที่คาดว่าจะเกิดขึ้นกับชุมชนที่อยู่โดยรอบโครงการ โดยได้ดำเนินการปิดคลุมกระบะรถบรรทุกทุกคันที่มีการขนส่งแร่ เพื่อป้องกันเศษหินและเศษแร่ตกหล่นบนถนนสาธารณะ และปลิวกระเด็นไปยังประชาชนใกล้เคียงดังรูปที่ 2-9 ถึงรูปที่ 2-10 	-

9. การขนส่งแร่ภายในและภายนอกพื้นที่โครงการต้องควบคุมความเร็วของรถให้ไม่เกิน 30 กิโลเมตรต่อชั่วโมง โดยเฉพาะในช่วงที่ผ่านชุมชนและควบคุมน้ำหนักรถบรรทุกให้อยู่ในพิกัดที่ทางราชการกำหนด พร้อมทั้งใช้ผ้าใบปิดคลุมเพื่อป้องกันการตกหล่นของหินและลดการฟุ้งกระจายของฝุ่นละออง นอกจากนี้จะต้องไม่ทำการขนส่งในช่วงเวลา 07.00-08.00 น. และ 15.00-16.00 น. ซึ่งเป็นช่วงที่นักเรียนและประชาชนเดินทางไป-กลับจากโรงเรียนและที่ทำงาน	<ul style="list-style-type: none"> ● ผู้ถือประทานบัตรได้ออกกฎระเบียบในการขนส่งแร่ เพื่อลดผลกระทบด้านต่างๆ ที่คาดว่าจะเกิดขึ้นกับชุมชนที่อยู่โดยรอบโครงการ โดยได้ดำเนินการดังนี้ <ul style="list-style-type: none"> - ควบคุมความเร็วและน้ำหนักของรถบรรทุกให้เป็นไปตามที่ทางราชการกำหนดดังรูปที่ 2-20 - จำกัดความเร็วของรถบรรทุกไม่เกิน 25-30 กิโลเมตร/ชั่วโมง โดยเฉพาะในช่วงที่ผ่านชุมชน และป้ายระวางรถบรรทุกเข้า-ออกโครงการ เพื่อป้องกันการเกิดอุบัติเหตุดังรูปที่ 2-21 - ปิดคลุมกระบะรถบรรทุกทุกคันที่มีการขนส่งแร่ดังรูปที่ 2-9 ถึงรูปที่ 2-10 	-

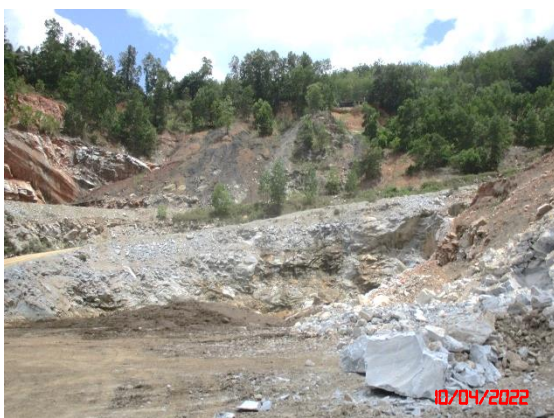
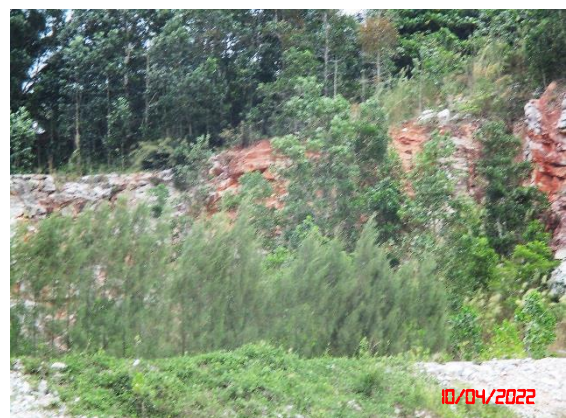
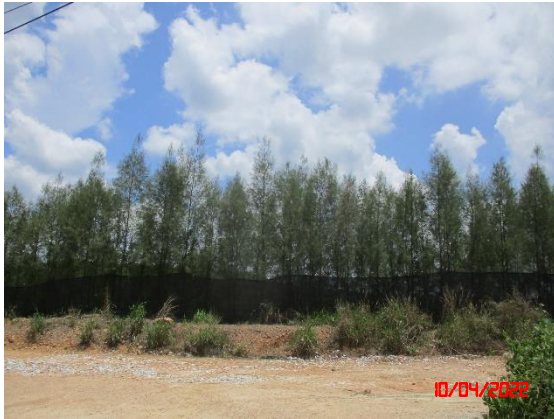
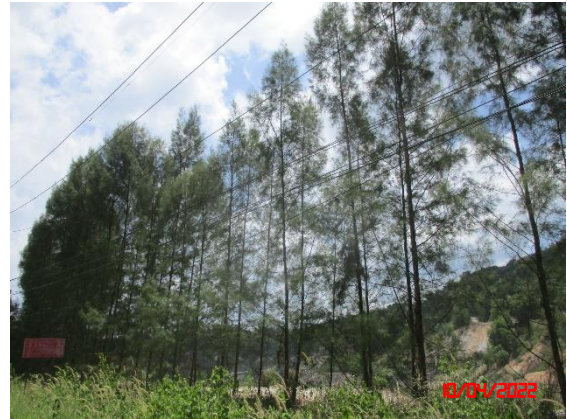
รูปที่ 2-13 แนวต้นไม้ในพื้นที่เว้นการทำเหมืองและโดยรอบโครงการ

เงื่อนไขตามมาตรการ	ผลการปฏิบัติตามมาตรการ	ปัญหาอุปสรรค ที่ไม่สามารถปฏิบัติตามมาตรการ และแนวทางแก้ไข
1. ให้ดำเนินการปลูกไม้ยืนต้นโตเร็วภายในระยะเวลา 2 ปี หลังจากที่ได้ดำเนินโครงการแล้ว โดยวิธีการปลูกให้มีระยะ 2x2 เมตร ในพื้นที่ที่เว้นการทำเหมืองแร่รวมทั้งให้การบำรุงดูแลต้นไม้เหล่านั้นให้มีความเจริญเติบโตที่ดี	<ul style="list-style-type: none"> ผู้ถือประทานบัตรได้ดำเนินการปลูกต้นไม้โตเร็วในพื้นที่เว้นการทำเหมือง พร้อมดูแลบำรุงรักษาต้นไม้ให้เจริญเติบโตดี เพื่อเป็นพื้นที่กันชนป้องกันการปลิวกระเด็นของเศษหินและป้องกันผลกระทบด้านฝุ่นละออง เสียงรบกวน และช่วยลดผลกระทบทางด้านทัศนียภาพ (Buffer Zone) ดังรูปที่ 2-13 	-

เงื่อนไขตามมาตรการ	ผลการปฏิบัติตามมาตรการ	ปัญหาอุปสรรค ที่ไม่สามารถปฏิบัติ ตามมาตรการ และแนวทางแก้ไข
1. ให้เว้นแนวเขตพื้นที่ไม่ทำเหมืองจากขอบเขตประทานบัตรทางด้านทิศเหนือและทิศตะวันออกในระยะ 5 เมตร และจัดทำป้ายหรือสัญลักษณ์ที่แสดงให้เห็นแนวกันเขตพื้นที่ไม่ทำเหมืองให้มองเห็นชัดเจน พร้อมทั้งให้ดูแลรักษาพื้นที่ที่มีอยู่เดิมในบริเวณดังกล่าวให้เจริญเติบโตและปลูกเสริมต้นไม้โตเร็วหรือไม่ท้องถิ่นให้แน่นทึบ	<ul style="list-style-type: none"> วิศวกรผู้ควบคุมของโครงการได้วางแผนในการเปิดหน้าเหมืองตามแผนผังโครงการทำเหมือง และดำเนินการเว้นพื้นที่ไม่ทำเหมืองเข้าใกล้แนวเขตประทานบัตรทุกด้านในระยะ 5 เมตร และจัดทำป้ายแสดงให้เห็นแนวเขตที่เว้นไม่มีการทำเหมืองให้มองเห็นชัดเจน พร้อมทั้งปลูกต้นไม้ในบริเวณพื้นที่ที่ไม่มีการทำเหมืองให้มีความหนาแน่นเพื่อเป็นพื้นที่กันชน (Buffer Zone) ดังรูปที่ 2-13 	-

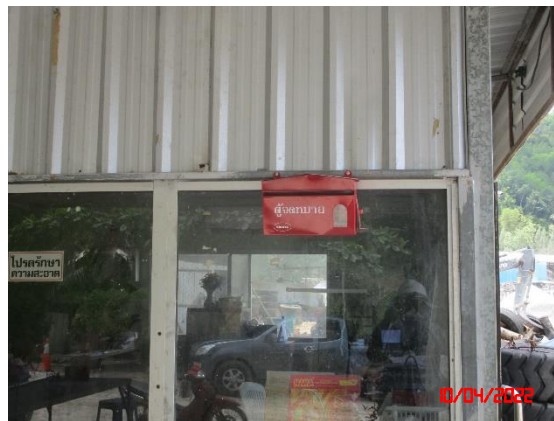
รูปที่ 2-14 กล้องรับความคิดเห็น

เงื่อนไขตามมาตรการ	ผลการปฏิบัติตามมาตรการ	ปัญหาอุปสรรค ที่ไม่สามารถปฏิบัติตามมาตรการ และแนวทางแก้ไข
กำหนดไว้นี้ ผู้ถือประทานบัตรจะต้องยินยอมยุติการทำเหมืองตามคำสั่งของทางราชการ และแก้ไขเหตุแห่งความเดือดร้อนนั้นให้เสร็จสิ้นก่อนที่จะดำเนินการต่อไป	เดือดร้อนให้เสร็จสิ้นก่อนที่จะดำเนินการต่อไป ทั้งนี้ ผู้ถือประทานบัตรได้ติดตั้งกล่องรับความคิดเห็นไว้บริเวณสำนักงานโครงการ เพื่อรับความคิดเห็นของประชาชนโดยรอบพื้นที่โครงการดังรูปที่ 2-14

17. หากได้รับการร้องเรียนจากราษฎรในบริเวณใกล้เคียงว่าได้รับความเดือดร้อนรำคาญจากการดำเนินโครงการ หรือสาธารณสมบัติได้รับความเสียหายจากการทำเหมืองและกิจกรรมที่เกี่ยวข้องและทางราชการได้ตรวจพบว่า ไม่ปฏิบัติตามมาตรการที่ได้กำหนดไว้ ผู้ถือประทานบัตรจะต้องยุติการทำเหมืองตามคำสั่งของทางราชการแล้ว แก้ไขเหตุแห่งความเดือดร้อนให้เสร็จสิ้นก่อนที่จะดำเนินการต่อไป	<ul style="list-style-type: none"> ในกรณีที่ได้รับการร้องเรียนจากราษฎรในบริเวณใกล้เคียงว่าได้รับความเดือดร้อนรำคาญจากการดำเนินโครงการ ผู้ถือประทานบัตรจะยุติการทำเหมืองตามคำสั่งของทางราชการแล้วแก้ไขเหตุแห่งความเดือดร้อนให้เสร็จสิ้นก่อนที่จะดำเนินการต่อไป ทั้งนี้ ผู้ถือประทานบัตรได้ติดตั้งกล่องรับความคิดเห็นไว้บริเวณสำนักงานโครงการ เพื่อรับความคิดเห็นของประชาชนโดยรอบพื้นที่โครงการดังรูปที่ 2-14

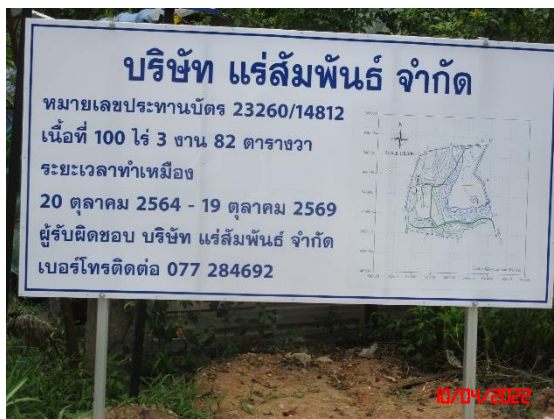
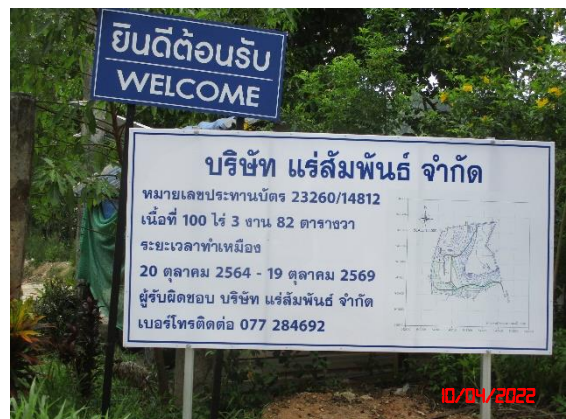
รูปที่ 2-17 ป้ายแสดงขอบพื้นที่โครงการ

2. ให้ทำเหมืองตามแผนผังโครงการทำเหมือง โดยเปิดหน้าเหมืองในลักษณะขั้นบันไดออกแบบให้ Bench Face เอียงประมาณ 75-85 องศา ให้ขั้นบันไดแรกของบ่อเหมืองทางฝั่งทิศเหนือตะวันออก มีความสูงประมาณ 5 เมตร และขั้นบันไดต่อจากนั้นมีความสูงไม่เกิน 10 เมตร และความกว้างของขั้นบันไดมีความสอดคล้องกับความสูงโดยควบคุมความลาดเอียงรวม (Overall slope) ของหน้าเหมือง	<ul style="list-style-type: none"> วิศวกรผู้ควบคุมของโครงการได้วางแผนในการเปิดหน้าเหมืองตามแผนผังโครงการทำเหมือง โดยเปิดหน้าเหมืองในลักษณะขั้นบันไดตามที่มาตรการกำหนด พร้อมควบคุมความลาดเอียงรวมของหน้าเหมือง เพื่อป้องกันการพังทลายหน้าเหมือง ดังรูปที่ 2-1 ทั้งนี้ ทางโครงการได้จัดทำป้ายแสดงขอบเขตพื้นที่ประทานบัตร และรายละเอียดข้อมูลโครงการไว้ให้มองเห็นได้ชัดเจนดังรูปที่ 2-17 	-

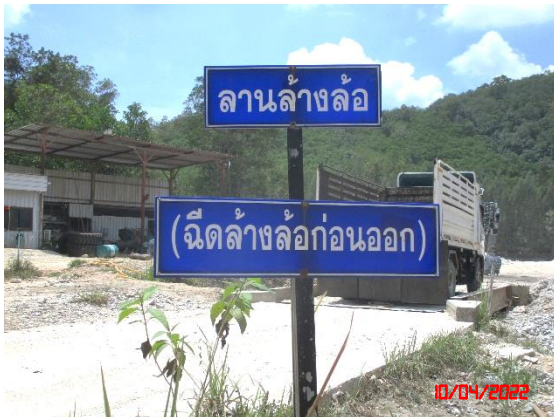
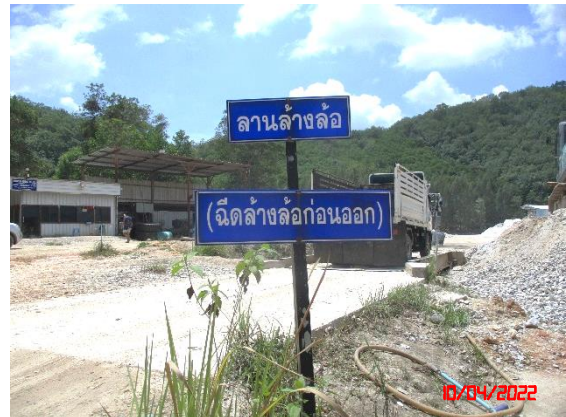
รูปที่ 2-19 จุดล้างล้อรถบรรทุก

เงื่อนไขตามมาตรการ	ผลการปฏิบัติตามมาตรการ	ปัญหาอุปสรรค ที่ไม่สามารถปฏิบัติตามมาตรการ และแนวทางแก้ไข
พร้อมทั้งดูแลและปรับปรุงซ่อมแซมเส้นทางขนส่งแร่ ช่วงที่เป็นถนนลูกรังให้อยู่ในสภาพที่ใช้งานได้ดียิ่งขึ้นเพื่อลดอุบัติเหตุในการใช้เส้นทาง	สภาพผิวจราจรเส้นทางขนส่งแร่ให้มีสภาพใช้งานได้ดียิ่งขึ้นตามรูปที่ 2-6 และได้จัดให้มีลานล้างล้อรถบรรทุกก่อนออกนอกพื้นที่โครงการทุกครั้งดังรูปที่ 2-19
