โครงการเหมืองแร่หินอุตสาหกรรมชนิดหินปูน เพื่ออุตสาหกรรมก่อสร้าง

ประทานบัตรที่ 30191/15869

ตำบลบ้านท่าเียน อำเภอศรีรัตนคม จังหวัดสุราษฎร์ธานี

มาตรการป้องกันและแก้ไขผลกระทบสิ่งแวดล้อม และมาตรการติดตามตรวจสอบคุณภาพสิ่งแวดล้อม

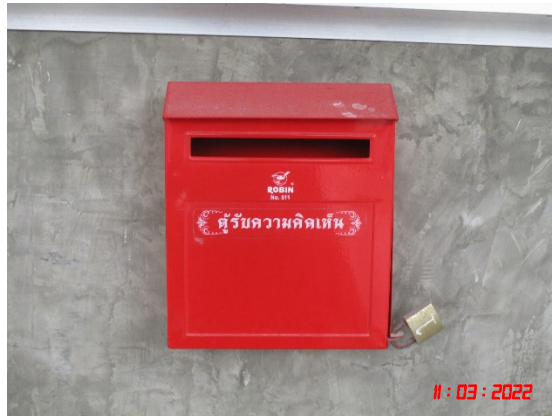
รูปที่ 2-1 กล่องรับเรื่องราวร้องทุกข์ความเดือดร้อน

เงื่อนไขตามมาตรการ	ผลการปฏิบัติตามมาตรการ	ปัญหา อุปสรรค ที่ไม่สามารถปฏิบัติ ตามมาตรการ และแนวทางแก้ไข
ระยะดำเนินการทำเหมืองและสิ้นสุดการทำเหมือง		
1. ให้มีจุดรับเรื่องราวร้องทุกข์ความเดือดร้อนของราษฎรที่เกิดจากกิจกรรมการทำเหมืองแร่และกิจกรรมที่เกี่ยวข้อง ผู้ถือประทานบัตรจะต้องดำเนินการแก้ไขและให้ความช่วยเหลือด้วยความเป็นธรรม	<ul style="list-style-type: none"> ผู้ถือประทานบัตรได้ดำเนินการติดตั้งกล่องรับเรื่องราวร้องทุกข์ความเดือดร้อนของราษฎรที่เกิดจากกิจกรรมการทำเหมืองแร่และกิจกรรมที่เกี่ยวข้อง ดังรูปที่ 2-1 ในกรณีที่มีผู้ร้องเรียน ผู้ถือประทานบัตรจะดำเนินการแก้ไขและให้ความช่วยเหลือด้วยความเป็นธรรม 	-

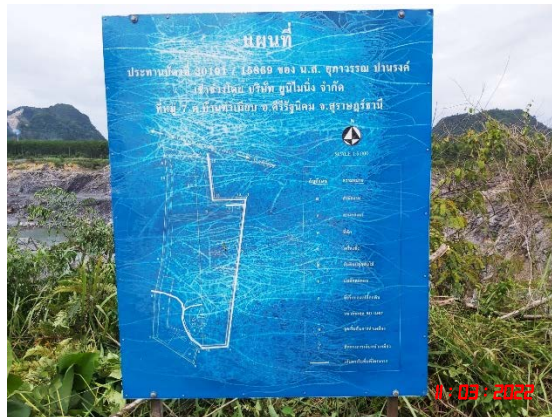
รูปที่ 2-2 ป้ายแสดงขอบเขตพื้นที่รองรับกิจกรรมการทำเหมือง

เงื่อนไขตามมาตรการ	ผลการปฏิบัติตามมาตรการ	ปัญหา อุปสรรค ที่ไม่สามารถปฏิบัติตามมาตรการ และแนวทางแก้ไข
1. สภาพภูมิประเทศ		
1. กำหนดขอบเขตพื้นที่รองรับกิจกรรมตามแผนผังการทำเหมือง ได้แก่ บริเวณพื้นที่เปิดหน้าเหมือง แนวเขตพื้นที่เวนคืนการทำเหมือง อาคารสำนักงาน ที่พักคนงาน โรงซ่อมบำรุง โรงโม่บดและย่อยหิน ที่เก็บกองเปลือกดิน อาคารเก็บวัสดุระเบิดและมีบ่อดักตะกอน	<ul style="list-style-type: none"> วิศวกรผู้ควบคุมของโครงการได้กำหนดขอบเขตพื้นที่รองรับกิจกรรมตามแผนผังการทำเหมือง ได้แก่ บริเวณพื้นที่เปิดหน้าเหมือง แนวเขตพื้นที่เวนคืนการทำเหมือง อาคารสำนักงาน ที่พักคนงาน โรงซ่อมบำรุง โรงโม่บดและย่อยหิน ที่เก็บกองเปลือกดิน อาคารเก็บวัสดุระเบิดและมีบ่อดักตะกอน ดังรูปที่ 2-2 	-

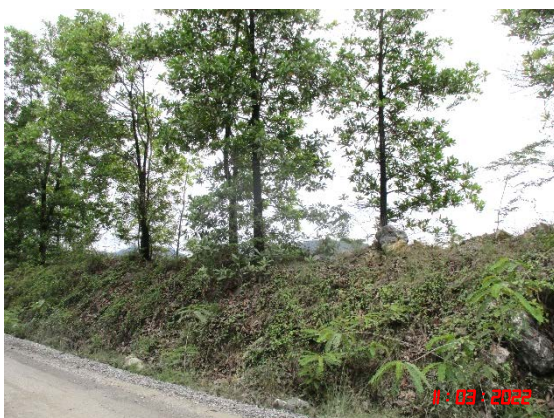
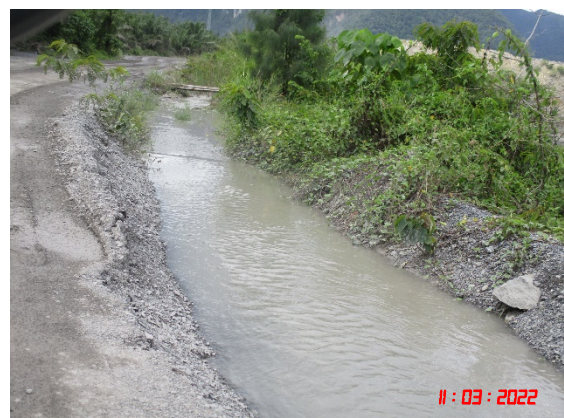
รูปที่ 2-3 คั่นทำนบดิน และคูระบายน้ำ

2. จัดสร้างคันทำนบดินด้านหน้าโครงการตั้งแต่หลักหมุดที่ 10-14 และหมุดที่ 14-1 และปรับปรุงคันทำนบที่มีอยู่เดิมของโครงการ พร้อมทั้งขุดระบายน้ำรอบพื้นที่โครงการ เพื่อป้องกันน้ำไหลบ่าผิวดินลงสู่บ่อดักตะกอน	<ul style="list-style-type: none"> ผู้ถือประทานบัตรได้ดำเนินการสร้างคันทำนบดิน และปรับปรุงคันทำนบที่มีอยู่เดิมของโครงการ พร้อมทั้งขุดระบายน้ำรอบพื้นที่โครงการ เพื่อป้องกันน้ำไหลบ่าผิวดินลงสู่บ่อดักตะกอน ดังรูปที่ 2-3 	-

เงื่อนไขตามมาตรการ	ผลการปฏิบัติตามมาตรการ	ปัญหา อุปสรรค ที่ไม่สามารถปฏิบัติตามมาตรการ และแนวทางแก้ไข
2. จัดทำคูระบายน้ำรูปสี่เหลี่ยมคางหมูที่มีด้านบนกว้าง 1.5 ม. ท้องรางกว้าง 0.5 ม. และลึก 1 ม. บริเวณโดยรอบพื้นที่โครงการ เพื่อเบี่ยงเบนน้ำลงสู่บ่อดักตะกอน	<ul style="list-style-type: none"> ผู้ถือประทานบัตรได้ดำเนินการขุดคูระบายน้ำบริเวณโดยรอบพื้นที่โครงการ เพื่อเบี่ยงเบนน้ำลงสู่บ่อดักตะกอน ดังรูปที่ 2-3 	-

2. ปรับปรุงคันทำนบดินโดยนำเอาเปลือกดินบดอัดให้แน่นเพื่อป้องกันการพังทลายของดิน	<ul style="list-style-type: none"> ผู้ถือประทานบัตรได้ปรับปรุงคันทำนบดินโดยนำเปลือกดินบดอัดให้แน่นเพื่อป้องกันการพังทลายของดิน ดังรูปที่ 2-3 	-

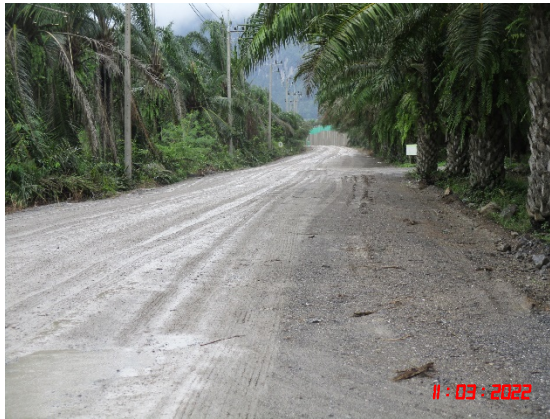
รูปที่ 2-4 เส้นทางขนส่งแร่ภายในโครงการจนถึงทางหลวงหมายเลข 401

2. คุณภาพอากาศ		
1. เส้นทางขนส่งแร่บริเวณโรงโม่หินและช่วงถนนภายในโครงการจนถึงทางหลวงหมายเลข 401 ต้องจัดให้เป็นทางลาดยางหรือคอนกรีต และดูแลบำรุงรักษาเส้นทางดังกล่าวให้อยู่ในสภาพดีตลอดระยะเวลาปฏิบัติงาน	<ul style="list-style-type: none"> ผู้ถือประทานบัตรได้ปรับปรุงเส้นทางขนส่งแร่ช่วงถนนภายในโครงการจนถึงทางหลวงหมายเลข 401 ให้เป็นถนนลาดยาง และดูแลบำรุงรักษาเส้นทางให้อยู่ในสภาพดีตลอดระยะเวลาปฏิบัติงาน ดังรูปที่ 2-4 	-

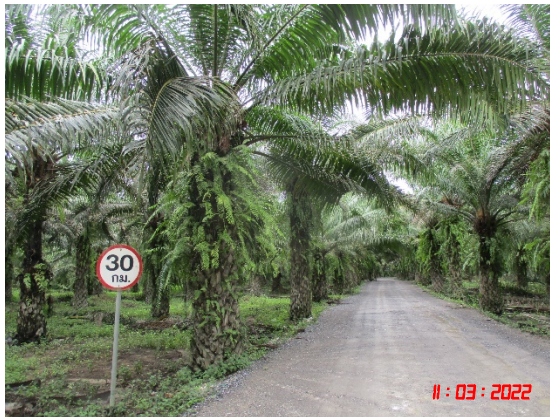
รูปที่ 2-5 ป้ายจำกัดความเร็ว

เงื่อนไขตามมาตรการ	ผลการปฏิบัติตามมาตรการ	ปัญหา อุปสรรค ที่ไม่สามารถปฏิบัติตามมาตรการ และแนวทางแก้ไข
2. การขั้ชยานพาหนะภายในโครงการ ต้องกำขั้ให้คนขั้บรลใช้ความเร็วไม่เกิน 30 กม./ชม.	<ul style="list-style-type: none"> ผู้ถือประทานบัตรได้ออกกฎระเบียบในการขั้ชยานพาหนะภายในโครงการให้ใช้ความเร็วไม่เกิน 30 กิโลเมตรต่อชั่วโมง ดังรูปที่ 2-5 	-

2. จำกัดความเร็วรถบรรทุกให้ไม่เกิน 30 กม./ชม. สำหรับวิ่งสัญจรภายในโครงการ	<ul style="list-style-type: none"> ผู้ถือประทานบัตรได้ออกกฎระเบียบในการขั้ชยานพาหนะภายในโครงการให้ใช้ความเร็วไม่เกิน 30 กิโลเมตรต่อชั่วโมง ดังรูปที่ 2-5 	-

2. จำกัดความเร็วของรถบรรทุกแร่ภายในบริเวณโครงการไม่เกิน 30 กม./ชม.	<ul style="list-style-type: none"> ผู้ถือประทานบัตรได้ออกกฎระเบียบในการขับขี่ยานพาหนะภายในโครงการให้ใช้ความเร็วไม่เกิน 30 กิโลเมตรต่อชั่วโมง ดังรูปที่ 2-5 	-

เงื่อนไขตามมาตรการ	ผลการปฏิบัติตามมาตรการ	ปัญหา อุปสรรค ที่ไม่สามารถปฏิบัติตามมาตรการ และแนวทางแก้ไข
2. คุณภาพอากาศ		
1. การขยับยานพาหนะภายในโครงการต้องกำชับให้คนขับรถใช้ความเร็วไม่เกิน 30 กม./ชม.	<ul style="list-style-type: none"> ผู้ถือประทานบัตรได้ออกกฎระเบียบในการขยับยานพาหนะภายในโครงการให้ใช้ความเร็วไม่เกิน 30 กิโลเมตรต่อชั่วโมง ดังรูปที่ 2-5 	-

เงื่อนไขตามมาตรการ	ผลการปฏิบัติตามมาตรการ	ปัญหา อุปสรรค ที่ไม่สามารถปฏิบัติตามมาตรการ และแนวทางแก้ไข
3. จำกัดความเร็วรถบรรทุกทุกลำเลียงแร่ภายในโครงการความเร็วไม่เกิน 30 กม./ชม.	<ul style="list-style-type: none"> ผู้ถือประทานบัตรได้ออกกฎระเบียบในการขั้ยานพาหนะภายในโครงการให้ใช้ความเร็วไม่เกิน 30 กิโลเมตรต่อชั่วโมง ดังรูปที่ 2-5 	-

5. กำหนดความเร็วของรถบรรทุกไม่เกิน 30 กม./ชม. ที่สัญญาณในพื้นที่โครงการ	<ul style="list-style-type: none"> ผู้ถือประทานบัตรได้ออกกฎระเบียบในการขั้ยานพาหนะภายในโครงการให้ใช้ความเร็วไม่เกิน 30 กิโลเมตรต่อชั่วโมง ดังรูปที่ 2-5 	-

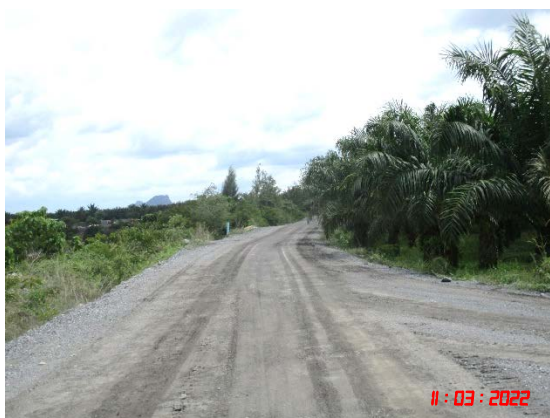
รูปที่ 2-6 เส้นทางขนส่งแร่บริเวณจุดเปิดหน้าเหมือง

4. เส้นทางขนส่งแร่เพื่อเข้าสู่จุดเปิดหน้าเหมืองจะต้องปรับปรุงถนน บดอัดลูกรัง	<ul style="list-style-type: none"> ผู้ถือประทานบัตรได้ปรับปรุงเส้นทางขนส่งแร่บริเวณจุดเปิดหน้าเหมืองให้เป็นถนนลูกรังบดอัดแน่น ดังรูปที่ 2-6 	-

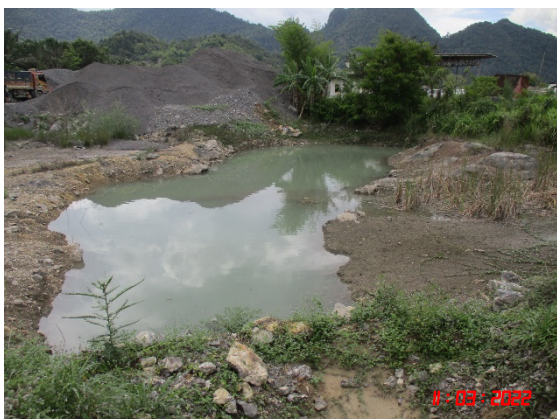
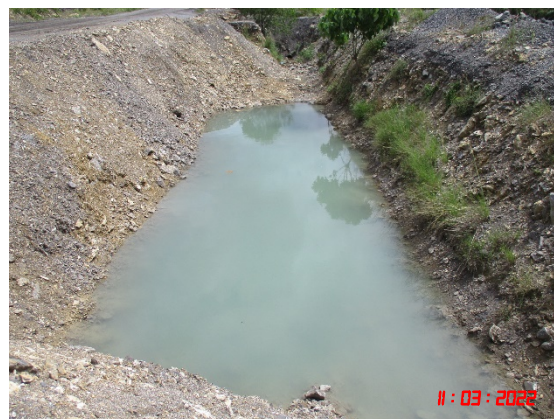
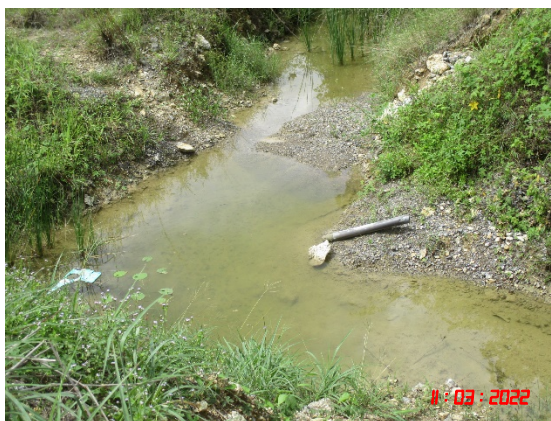
รูปที่ 2-7 บ่อดักตะกอน และบ่อบรับน้ำ

4. อุทกวิทยาและคุณภาพน้ำ		
1. จัดสร้างบ่อดักตะกอน ประมาณ 1 ไร่ ให้มีความจุประมาณ 3,200 ลบ.ม. บริเวณทางด้านทิศใต้ของโครงการ และจัดสร้างบ่อรับน้ำ จำนวน 2 บ่อ ทางด้านทิศเหนือใกล้กับทางออกโครงการ เพื่อดักตะกอนก่อนระบายน้ำออกสู่ภายนอกต่อไป	<ul style="list-style-type: none"> ผู้ถือประทานบัตรได้ขุดบ่อดักตะกอน จำนวน 1 บ่อ บริเวณทางด้านทิศใต้ของโครงการ และบ่อรับน้ำ จำนวน 2 บ่อ ทางด้านทิศเหนือใกล้กับทางออกโครงการ เพื่อดักตะกอนก่อนระบายน้ำออกสู่ภายนอกต่อไป ดังรูปที่ 2-7 	-

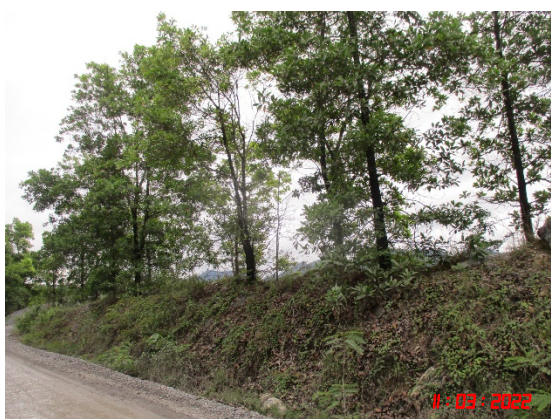
รูปที่ 2-8 แนวต้นไม้บนคันทำนบดิน

5. ทรัพยากรดิน		
1. ปลูกพืชคลุมดิน เช่น หญ้าแฝก และไถย่นต้นโตเร็วบนแนวคันทำนบดินบริเวณโดยรอบพื้นที่โครงการ	<ul style="list-style-type: none"> ผู้ถือประทานบัตรได้ดำเนินการปลูกไถย่นต้นโตเร็วบนแนวคันทำนบดินบริเวณโดยรอบพื้นที่โครงการ ดังรูปที่ 2-8 	-

5. ทรัพยากรดิน		
1. ปลูกพืชคลุมดิน เช่น หญ้าแฝก และไม้ยืนต้นโตเร็วตามแนวคันทำนบดิน เพื่อลดการพังทลายของดิน	<ul style="list-style-type: none"> ผู้ถือประทานบัตรได้ดำเนินการปลูกไม้ยืนต้นโตเร็วตามแนวคันทำนบดิน เพื่อลดการพังทลายของดิน ดังรูปที่ 2-8 	-

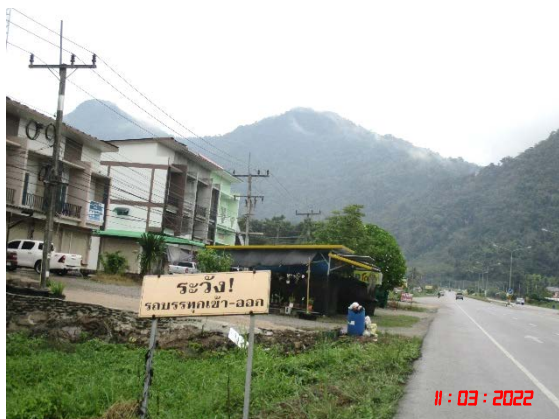
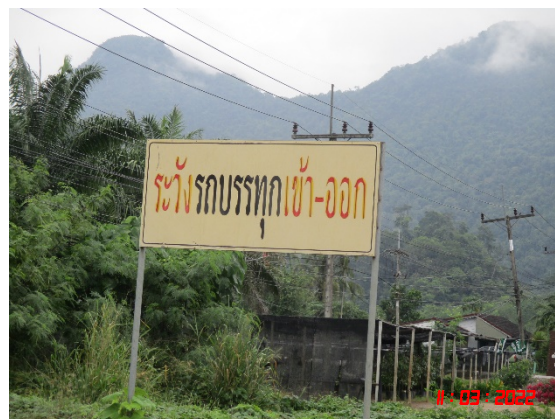
รูปที่ 2-9 ป้ายเตือนระวังรถบรรทุกเข้า-ออก

6. การคมนาคม		
1. จัดทำป้ายจำกัดความเร็วรถเพื่อระวังอันตรายภายในเขตบริเวณพื้นที่ทำเหมือง เพื่อส่งเสริมความปลอดภัยและลดอุบัติเหตุที่อาจเกิดขึ้นแก่คนงาน และติดตั้งป้ายเตือนภัยให้ระวังรถบรรทุกบริเวณถนน ช่วงที่ก่อนถึงทางเข้า-ออกโครงการบนทางหลวงหมายเลข 401 โดยให้มีระยะห่างประมาณด้านละ 200, 100 และ 50 ม.	<ul style="list-style-type: none"> ผู้ถือประทานบัตรได้จัดทำป้ายจำกัดความเร็วรถเพื่อระวังอันตรายภายในเขตบริเวณพื้นที่ทำเหมืองเพื่อส่งเสริมความปลอดภัยและลดอุบัติเหตุที่อาจเกิดขึ้นแก่คนงาน ดังรูปที่ 2-5 และติดตั้งป้ายเตือนภัยให้ระวังรถบรรทุกบริเวณถนน ช่วงที่ก่อนถึงทางเข้า-ออกโครงการบนทางหลวงหมายเลข 401 ดังรูปที่ 2-9 	-

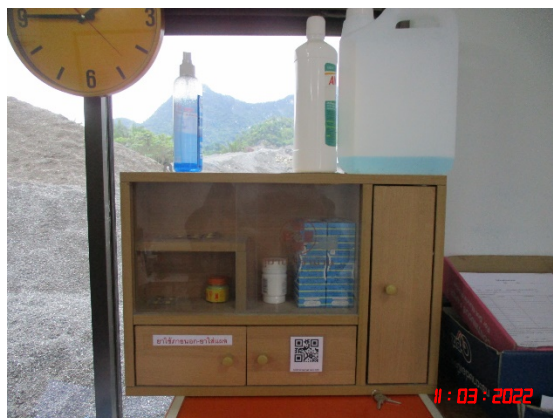
รูปที่ 2-10 อุปกรณ์ปฐมพยาบาลเบื้องต้น

เงื่อนไขตามมาตรการ	ผลการปฏิบัติตามมาตรการ	ปัญหา อุปสรรค ที่ไม่สามารถปฏิบัติ ตามมาตรการ และแนวทางแก้ไข
2. จัดเตรียมอุปกรณ์รักษาพยาบาลเบื้องต้นกรณีคนงานเกิดอุบัติเหตุ	<ul style="list-style-type: none"> ผู้ถือประทานบัตรได้จัดเตรียมอุปกรณ์ปฐมพยาบาลเบื้องต้นกรณีคนงานเกิดอุบัติเหตุ ดังรูปที่ 2-10 และมีรถสำหรับนำคนเจ็บส่งโรงพยาบาล 	-

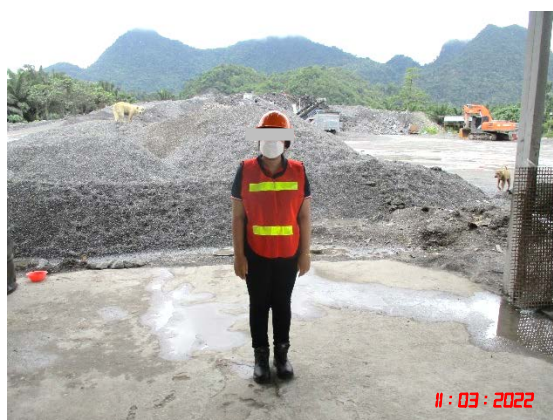
รูปที่ 2-11 การสวมใส่อุปกรณ์ป้องกันอันตรายส่วนบุคคล

3. ปลุกจิตสำนึกให้คนงานใส่ใจในเรื่องของความปลอดภัยในการทำงานด้วยการสวมใส่อุปกรณ์ป้องกันอันตรายส่วนบุคคลขณะปฏิบัติงาน	<ul style="list-style-type: none"> ผู้ถือประทานบัตรได้ออกกฎระเบียบให้พนักงานสวมใส่อุปกรณ์ป้องกันอันตรายส่วนบุคคลขณะปฏิบัติงาน ดังรูปที่ 2-11 เพื่อป้องกันอันตรายขณะปฏิบัติงาน 	-

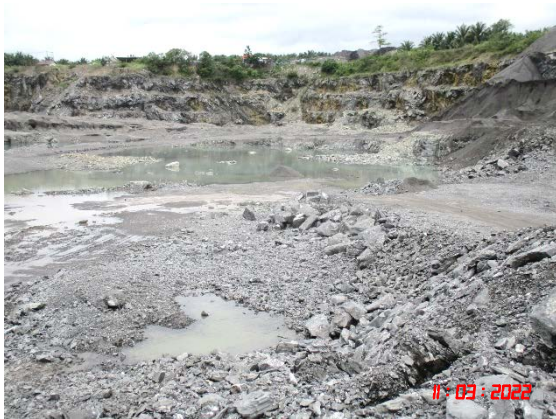
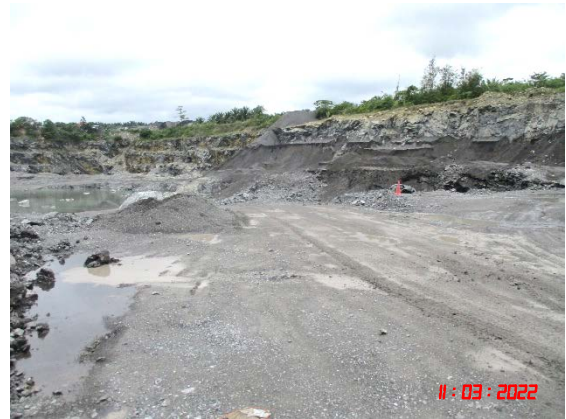
รูปที่ 2-12 ลักษณะหน้าเหมืองปัจจุบันของโครงการ

เงื่อนไขตามมาตรการ	ผลการปฏิบัติตามมาตรการ	ปัญหา อุปสรรค ที่ไม่สามารถปฏิบัติตามมาตรการ และแนวทางแก้ไข
1. สภาพภูมิประเทศ		
1. เปิดหน้าเหมืองตามแผนผังโครงการกำหนดอย่างเคร่งครัด โดยเปิดทำเหมืองในลักษณะขั้นบันได กำหนดให้แต่ละชั้นบังได้มีความสูงไม่เกิน 5 ม. และกว้างไม่น้อยกว่า 5 ม. โดยความลาดชันทั้งหมดของหน้าเหมืองไม่เกิน 45 องศา	<ul style="list-style-type: none"> วิศวกรผู้ควบคุมของโครงการได้วางแผนและดำเนินการทำเหมืองตามแผนผังโครงการกำหนด โดยเปิดหน้าเหมืองในลักษณะขั้นบันได พร้อมทั้งควบคุมความลาดชันทั้งหมดของหน้าเหมืองไม่เกิน 45 องศา เพื่อป้องกันการพังทลายของหน้าเหมือง ดังรูปที่ 2-12 	-

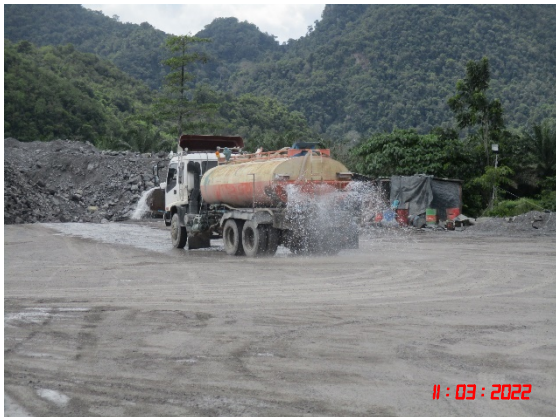
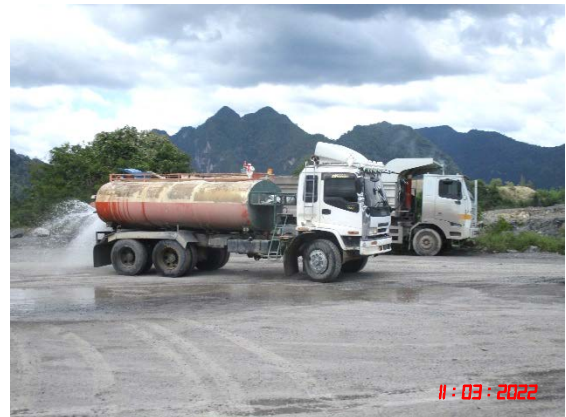
รูปที่ 2-13 การฉีดพรมน้ำในพื้นที่โครงการ

2. ฉีดพรมน้ำบริเวณเส้นทางขนส่งแร่ และพื้นที่ที่มีกิจกรรมที่ก่อให้เกิดฝุ่นละอองบริเวณโครงการ อย่างน้อยวันละ 2 ครั้ง และเพิ่มความถี่ในช่วงฤดูแล้ง	<ul style="list-style-type: none"> การดำเนินงานของโครงการได้มีมาตรการลดผลกระทบด้านการฟุ้งกระจายของฝุ่นละอองจากการขนส่งแร่ภายในพื้นที่โครงการ โดยการฉีดพรมน้ำบริเวณเส้นทางขนส่งแร่ พื้นที่ที่มีกิจกรรมที่ก่อให้เกิดฝุ่นละอองบริเวณโครงการ และลานกองแร่ วันละ 2 ครั้ง หรือตามความเหมาะสมกับสภาพภูมิอากาศ เพื่อลดการฟุ้งกระจายของฝุ่นละออง ดังรูปที่ 2-13 	-

<ul style="list-style-type: none"> จัดสร้างเส้นทางขนส่งแร่ภายในโรงโม่บดและย่อยหินจะต้องเป็นถนนที่ลาดยางหรือเป็นถนนคอนกรีต ทันทีหลังได้รับอนุญาตประทานบัตร 	<ul style="list-style-type: none"> มีการสร้างเส้นทางขนส่งแร่ภายในโรงโม่บดและย่อยหินของบริษัท ศิลาชัยสุราษฎร์ จำกัด เป็นถนนคอนกรีต ดังรูปที่ 2-15 	-
<ul style="list-style-type: none"> พื้นที่เก็บกองแร่ต้องเป็นลานคอนกรีตหรือหินบดอัดแน่น 	<ul style="list-style-type: none"> พื้นที่เก็บกองแร่เป็นลานหินบดอัดแน่น ดังรูปที่ 2-16 	-
<ul style="list-style-type: none"> จัดเตรียมรถบรรทุกน้ำสำหรับฉีดพรมบริเวณลานเก็บกองแร่ที่คัดขนาดแล้ว และตามเส้นทางขนส่งแร่ ในขณะที่เครื่องจักรกลและยานพาหนะทำงานอยู่ เพื่อป้องกันการฟุ้งกระจายของฝุ่น พร้อมทั้งมีการล้าง และทำความสะอาดหรือใช้รถดูดฝุ่นบริเวณพื้นที่ของโรงโม่บดและย่อยหิน ลานเก็บกองแร่ และเส้นทางขนส่งแร่อย่างสม่ำเสมอ 	<ul style="list-style-type: none"> จัดเตรียมรถบรรทุกน้ำสำหรับฉีดพรมบริเวณลานเก็บกองแร่ที่คัดขนาดแล้ว และตามเส้นทางขนส่งแร่ ในขณะที่เครื่องจักรกลและยานพาหนะทำงานอยู่ เพื่อป้องกันการฟุ้งกระจายของฝุ่น ดังรูปที่ 2-13 	-

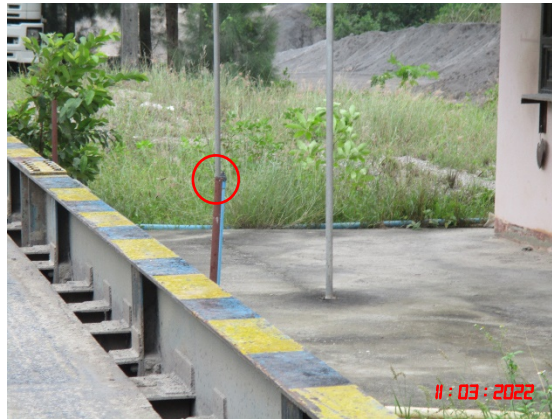
รูปที่ 2-17 ระบบสเปรย์น้ำล้างล้อรถบรรทุก

เงื่อนไขตามมาตรการ	ผลการปฏิบัติตามมาตรการ	ปัญหา อุปสรรค ที่ไม่สามารถปฏิบัติตามมาตรการ และแนวทางแก้ไข
- มีระบบล้างล้อเพื่อทำการล้างล้อรถบรรทุกแร่ก่อนออกนอกโรงโม่บดและย่อยหิน	- มีระบบล้างล้อเพื่อทำการล้างล้อรถบรรทุกแร่ก่อนออกนอกโรงโม่บดและย่อยหินของบริษัท ศิลาชัยสุราษฎร์ จำกัด ดังรูปที่ 2-17	-

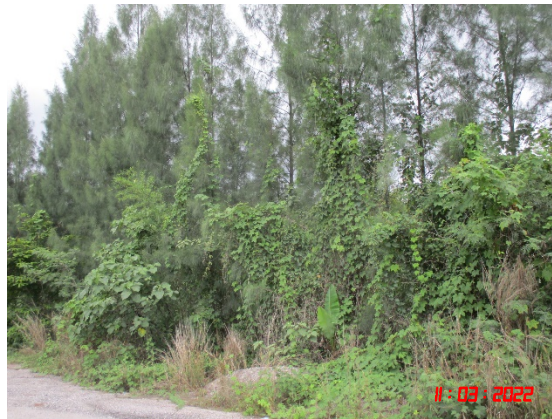
รูปที่ 2-18 แนวต้นไม้รอบโรงโม่บด และย่อยหิน

- กำหนดให้ปลูกไม้โตเร็วตามแนวเขตพื้นที่โรงโม่บดและย่อยหิน จำนวน 3 แถว แบบสลับฟันปลาให้มีระยะห่างระหว่างแถว ประมาณ 2 ม.	- ปลูกต้นไม้โตเร็วตามแนวเขตพื้นที่โรงโม่บดและย่อยหินของบริษัท ศิลาชัยสุราษฎร์ จำกัด เพื่อป้องกันผลกระทบด้านฝุ่นละอองแก่พื้นที่ภายนอก ดังรูปที่ 2-18	-

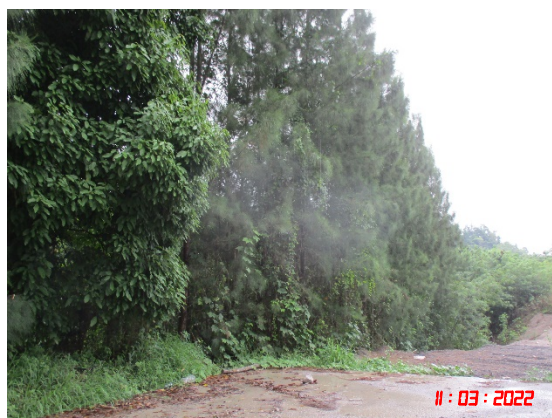
รูปที่ 2-19 แนวต้นไม้โดยรอบพื้นที่โครงการ

7. ให้ดูแลบำรุงรักษาดินไม้บริเวณโดยรอบพื้นที่โครงการรวมถึงบริเวณโรงโม่บดและย่อยหิน	● ผู้ถือประทานบัตรได้ดูแลรักษาแนวต้นไม้บริเวณโดยรอบพื้นที่โครงการให้เจริญเติบโตอยู่เสมอ ดังรูปที่ 2-19	-

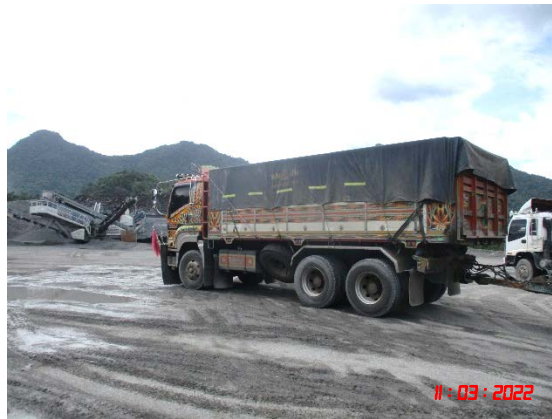
รูปที่ 2-24 การปิดคลุมผ้าใบรถบรรทุก

3. การบรรทุกแร่ทุกครั้งจะต้องทำการปิดคลุมผ้าใบให้มิดชิด รวมทั้งจะต้องปิดฝากระบะข้างและท้ายของรถบรรทุกให้เรียบร้อย ทั้งนี้ เพื่อป้องกันการตกหล่นของแร่หรือการฟุ้งกระจายของฝุ่นละออง	<ul style="list-style-type: none"> ผู้ถือประทานบัตรได้ออกกฎระเบียบให้รถบรรทุกแร่ทำการปิดคลุมผ้าใบให้มิดชิด รวมทั้งปิดฝากระบะข้างและท้ายของรถบรรทุกให้เรียบร้อย เพื่อป้องกันการตกหล่นของแร่หรือการฟุ้งกระจายของฝุ่นละออง ดังรูปที่ 2-24 	-
