โครงการเหมืองแร่หินอุตสาหกรรมชนิดหินปูน เพื่ออุตสาหกรรมก่อสร้าง  
ประทานบัตรที่ 30191/15869  
นางสาวยุภาวรรณ ปานรงค์ (บริษัท ยูนิไมนิ่ง จำกัด รับช่วงการทำเหมือง)  
ตำบลบ้านท่าเียน อำเภอกีรีรัฐนิคม จังหวัดสุราษฎร์ธานี

# บทที่ 3

## สรุปมาตรการป้องกันและแก้ไขผลกระทบสิ่งแวดล้อม มาตรการติดตามตรวจสอบคุณภาพสิ่งแวดล้อม และข้อเสนอแนะ

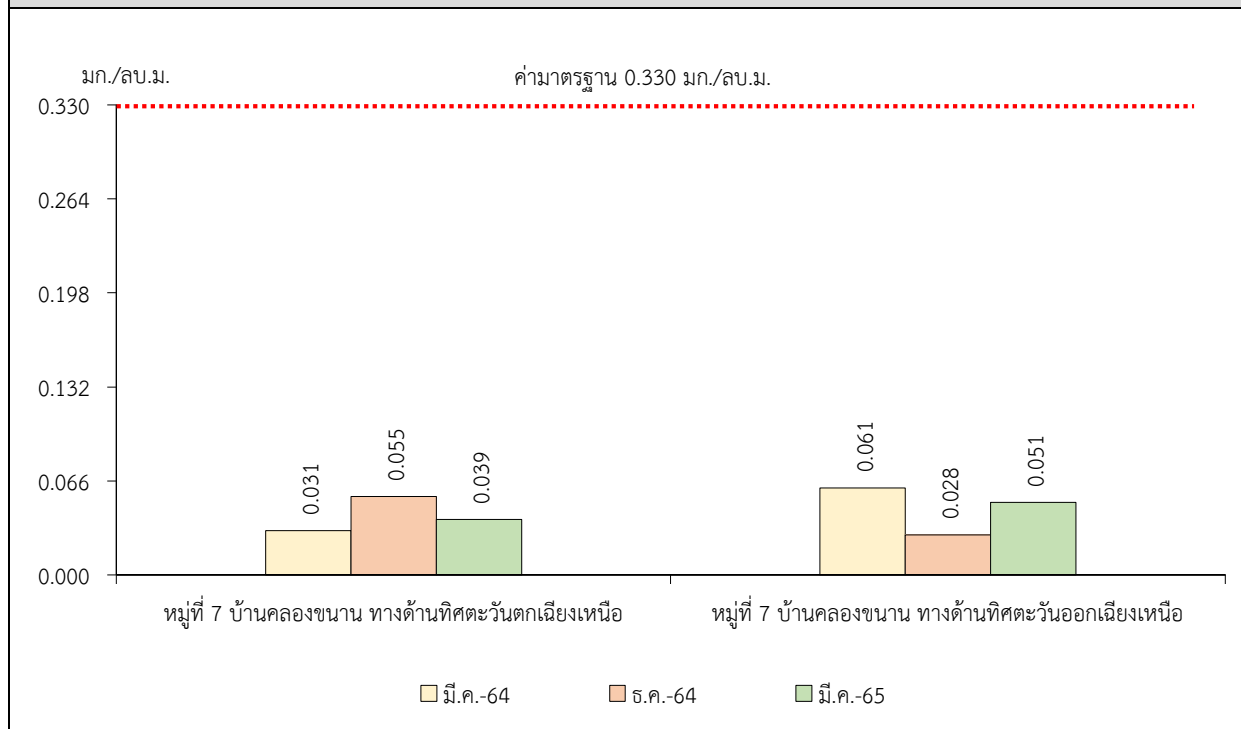
**รูปที่ 3-1** กราฟแสดงผลการตรวจวัดคุณภาพอากาศในรูปปริมาณฝุ่นละอองแขวนลอยรวม (TSP) เปรียบเทียบกับค่ามาตรฐาน

จากข้อมูลผลการตรวจวัดคุณภาพอากาศในรูปปริมาณฝุ่นละอองแขวนลอยรวม (TSP) โครงการเหมืองแร่หินอุตสาหกรรมชนิดหินปูน เพื่ออุตสาหกรรมก่อสร้าง ประทานบัตรที่ 30191/15869 ของนางสาวยุภาวรรณ ปานรงค์ (บริษัท ยูนิไมนิ่ง จำกัด รับช่วงการทำเหมือง) จำนวน 2 สถานี ได้แก่ หมู่ที่ 7 บ้านคลองขนาน ทางด้านทิศตะวันตกเฉียงเหนือ และหมู่ที่ 7 บ้านคลองขนาน ทางด้านทิศตะวันออกเฉียงเหนือ ที่ผ่านมาจนถึงเดือนมีนาคม 2565 พบว่า สถานีที่มีผลการตรวจวัดปริมาณฝุ่นละอองแขวนลอยรวม (TSP) สูงสุด คือ บริเวณหมู่ที่ 7 บ้านคลองขนาน ทางด้านทิศตะวันออกเฉียงเหนือ มีค่าเท่ากับ 0.061 มิลลิกรัมต่อลูกบาศก์เมตร ในเดือนมีนาคม 2564 เมื่อนำมาเปรียบเทียบกับค่ามาตรฐาน พบว่า ผลการตรวจวัดมีค่าอยู่ในเกณฑ์มาตรฐานตามประกาศคณะกรรมการสิ่งแวดล้อมแห่งชาติ ฉบับที่ 24 (พ.ศ. 2547) เรื่อง กำหนดมาตรฐานคุณภาพอากาศในบรรยากาศโดยทั่วไป ที่กำหนดปริมาณฝุ่นละอองแขวนลอยรวม (TSP) ไว้ไม่เกิน 0.330 มิลลิกรัมต่อลูกบาศก์เมตร สรุปผลการตรวจวัดดังตารางที่ 3-1 และรูปที่ 3-1

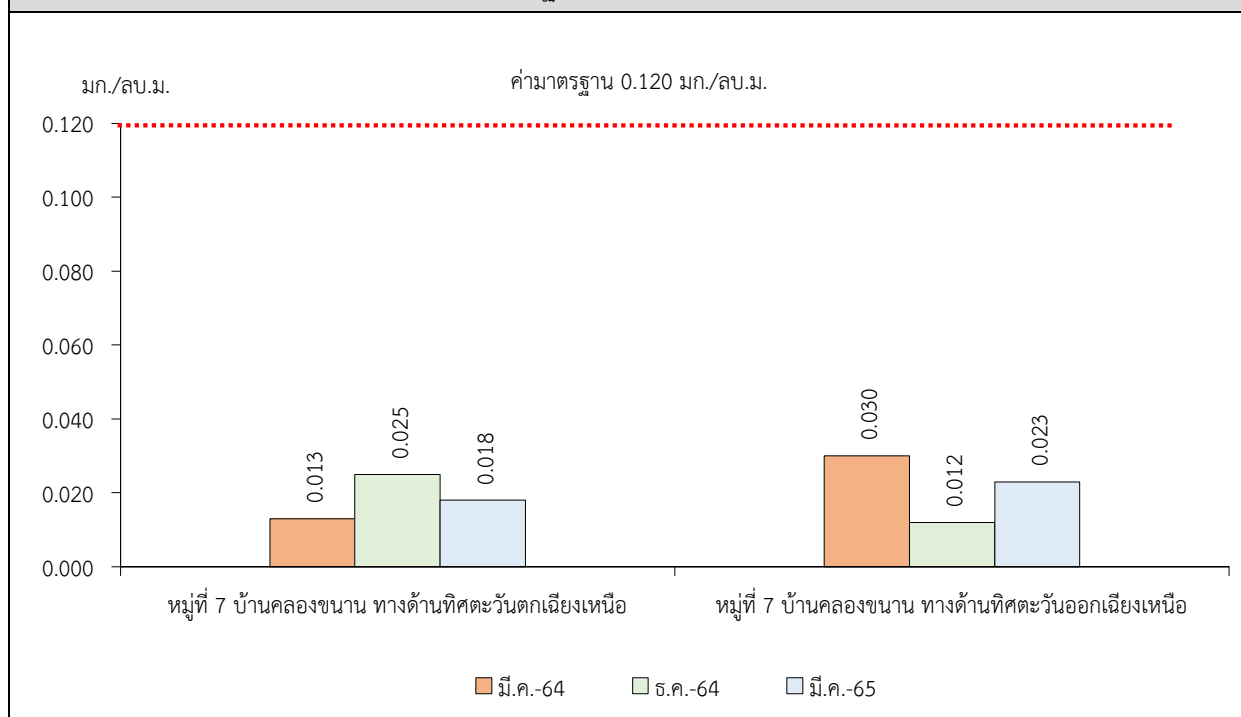
**รูปที่ 3-2** กราฟแสดงผลการตรวจวัดคุณภาพอากาศในรูปปริมาณฝุ่นละอองขนาดเล็กกว่า 10 ไมครอน (PM-10) เปรียบเทียบกับค่ามาตรฐาน

จากข้อมูลผลการตรวจวัดคุณภาพอากาศในรูปปริมาณฝุ่นละอองขนาดเล็กกว่า 10 ไมครอน (PM-10) โครงการเหมืองแร่หินอุตสาหกรรมชนิดหินปูน เพื่ออุตสาหกรรมก่อสร้าง ประทานบัตรที่ 30191/15869 ของนางสาวยุภาวรรณ ปานรงค์ (บริษัท ยูนิไมนิ่ง จำกัด รับช่วงการทำเหมือง) จำนวน 2 สถานี ได้แก่ หมู่ที่ 7 บ้านคลองขนาน ทางด้านทิศตะวันตกเฉียงเหนือ และหมู่ที่ 7 บ้านคลองขนาน ทางด้านทิศตะวันออกเฉียงเหนือ ที่ผ่านมาจนถึงเดือนมีนาคม 2565 พบว่า สถานีที่มีผลการตรวจวัดปริมาณฝุ่นละอองขนาดเล็กกว่า 10 ไมครอน (PM-10) สูงสุด คือ บริเวณหมู่ที่ 7 บ้านคลองขนาน ทางด้านทิศตะวันออกเฉียงเหนือ มีค่าเท่ากับ 0.030 มิลลิกรัมต่อลูกบาศก์เมตร ในเดือนมีนาคม 2564 เมื่อนำมาเปรียบเทียบกับค่ามาตรฐาน พบว่า ผลการตรวจวัดมีค่าอยู่ในเกณฑ์มาตรฐานตามประกาศคณะกรรมการสิ่งแวดล้อมแห่งชาติ ฉบับที่ 24 (พ.ศ. 2547) เรื่อง กำหนดมาตรฐานคุณภาพอากาศในบรรยากาศโดยทั่วไป ที่กำหนดปริมาณฝุ่นละอองขนาดเล็กกว่า 10 ไมครอน (PM-10) ไว้ไม่เกิน 0.120 มิลลิกรัมต่อลูกบาศก์เมตร สรุปผลการตรวจวัดดังตารางที่ 3-1 และรูปที่ 3-2

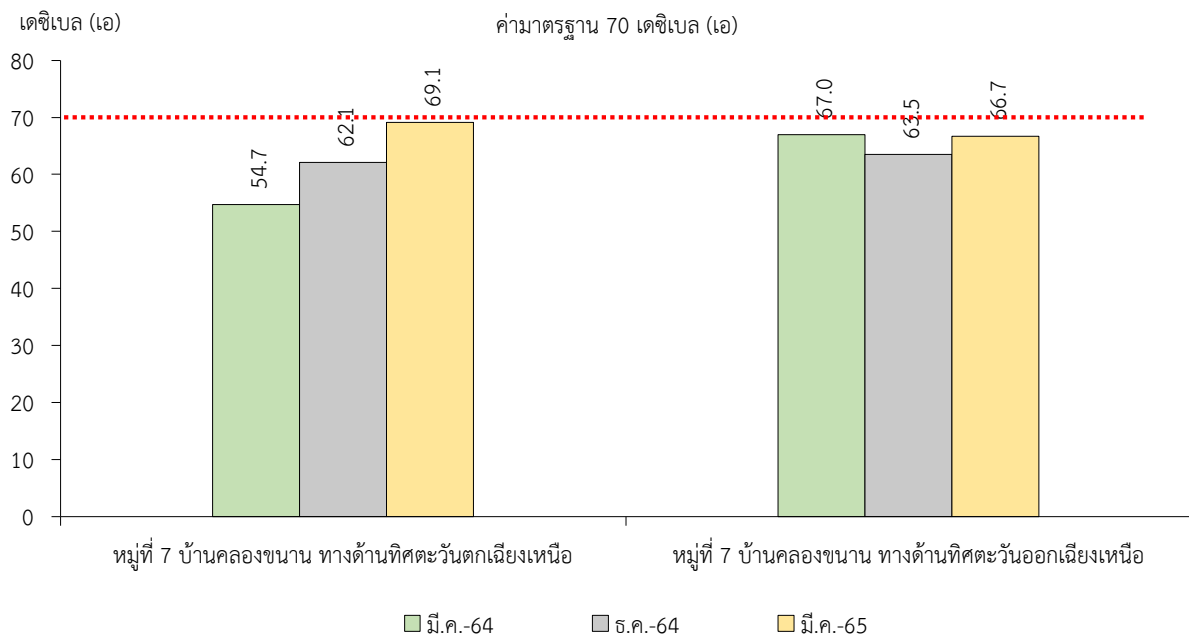
**รูปที่ 3-3** กราฟแสดงผลการตรวจวัดระดับเสียงเฉลี่ย 24 ชั่วโมง (Leq 24 hrs.)  
เปรียบเทียบกับค่ามาตรฐาน

จากข้อมูลผลการตรวจวัดระดับเสียงเฉลี่ย 24 ชั่วโมง (Leq 24 hrs.) โครงการเหมืองแร่หินอุตสาหกรรมชนิดหินปูน เพื่ออุตสาหกรรมก่อสร้าง ประทานบัตรที่ 30191/15869 ของนางสาวยุภาวรรณ ปานรงค์ (บริษัท ยูนิไมนิ่ง จำกัด รับช่วงการทำเหมือง) จำนวน 2 สถานี ได้แก่ หมู่ที่ 7 บ้านคลองขนาน ทางด้านทิศตะวันตกเฉียงเหนือ และหมู่ที่ 7 บ้านคลองขนาน ทางด้านทิศตะวันออกเฉียงเหนือ ที่ผ่านมาจนถึงเดือนมีนาคม 2565 พบว่า สถานีที่มีผลการตรวจวัดระดับเสียงเฉลี่ย 24 ชั่วโมง (Leq 24 hrs.) สูงสุด คือ บริเวณหมู่ที่ 7 บ้านคลองขนาน ทางด้านทิศตะวันตกเฉียงเหนือ มีค่าเท่ากับ 69.1 เดซิเบล (เอ) ในเดือนมีนาคม 2565 เมื่อนำมาเปรียบเทียบกับค่ามาตรฐานพบว่า ผลการตรวจวัดมีค่าอยู่ในเกณฑ์มาตรฐานตามประกาศคณะกรรมการสิ่งแวดล้อมแห่งชาติ ฉบับที่ 15 (พ.ศ. 2540) เรื่อง กำหนดมาตรฐานระดับเสียงโดยทั่วไป ที่กำหนดระดับเสียงเฉลี่ย 24 ชั่วโมง (Leq 24 hrs.) ไว้ไม่เกิน 70.0 เดซิเบล (เอ) สรุปผลการตรวจวัดดังตารางที่ 3-2 และรูปที่ 3-3

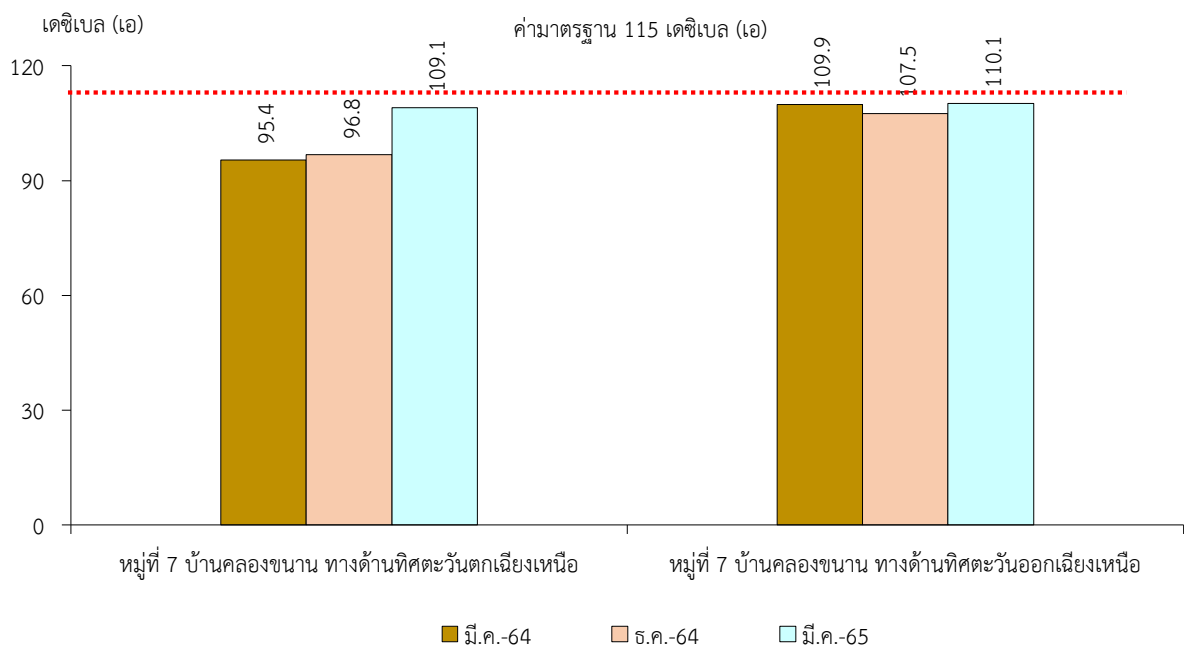
**รูปที่ 3-4** กราฟแสดงผลการตรวจวัดระดับเสียงสูงสุด ( $L_{max}$ ) เปรียบเทียบกับค่ามาตรฐาน

จากข้อมูลผลการตรวจวัดระดับเสียงสูงสุด ( $L_{max}$ ) โครงการเหมืองแร่หินอุตสาหกรรมชนิดหินปูน เพื่ออุตสาหกรรมก่อสร้าง ประทานบัตรที่ 30191/15869 ของนางสาวยุภาวรรณ ปานรงค์ (บริษัท ยูนิไมนิ่ง จำกัด รับช่วงการทำเหมือง) จำนวน 2 สถานี ได้แก่ หมู่ที่ 7 บ้านคลองขนาน ทางด้านทิศตะวันตกเฉียงเหนือ และหมู่ที่ 7 บ้านคลองขนาน ทางด้านทิศตะวันออกเฉียงเหนือ ที่ผ่านมาจนถึงเดือนมีนาคม 2565 พบว่า สถานีที่มีผลการตรวจวัดระดับเสียงสูงสุด ( $L_{max}$ ) คือ บริเวณหมู่ที่ 7 บ้านคลองขนาน ทางด้านทิศตะวันออกเฉียงเหนือ มีค่าเท่ากับ 110.1 เดซิเบล (เอ) ในเดือนมีนาคม 2565 เมื่อนำมาเปรียบเทียบกับค่ามาตรฐานพบว่า ผลการตรวจวัดมีค่าอยู่ในเกณฑ์มาตรฐานตามประกาศคณะกรรมการสิ่งแวดล้อมแห่งชาติ ฉบับที่ 15 (พ.ศ. 2540) เรื่อง กำหนดมาตรฐานระดับเสียงโดยทั่วไป ที่กำหนดระดับเสียงสูงสุด ( $L_{max}$ ) ไว้ไม่เกิน 115.0 เดซิเบล (เอ) สรุปผลการตรวจวัดดังตารางที่ 3-2 และรูปที่ 3-4

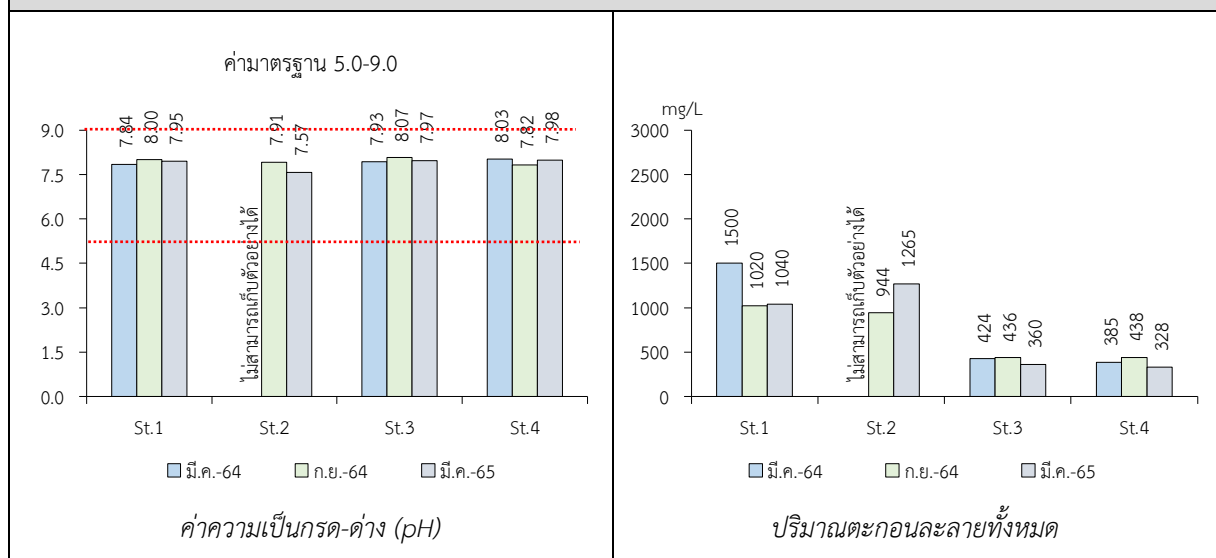
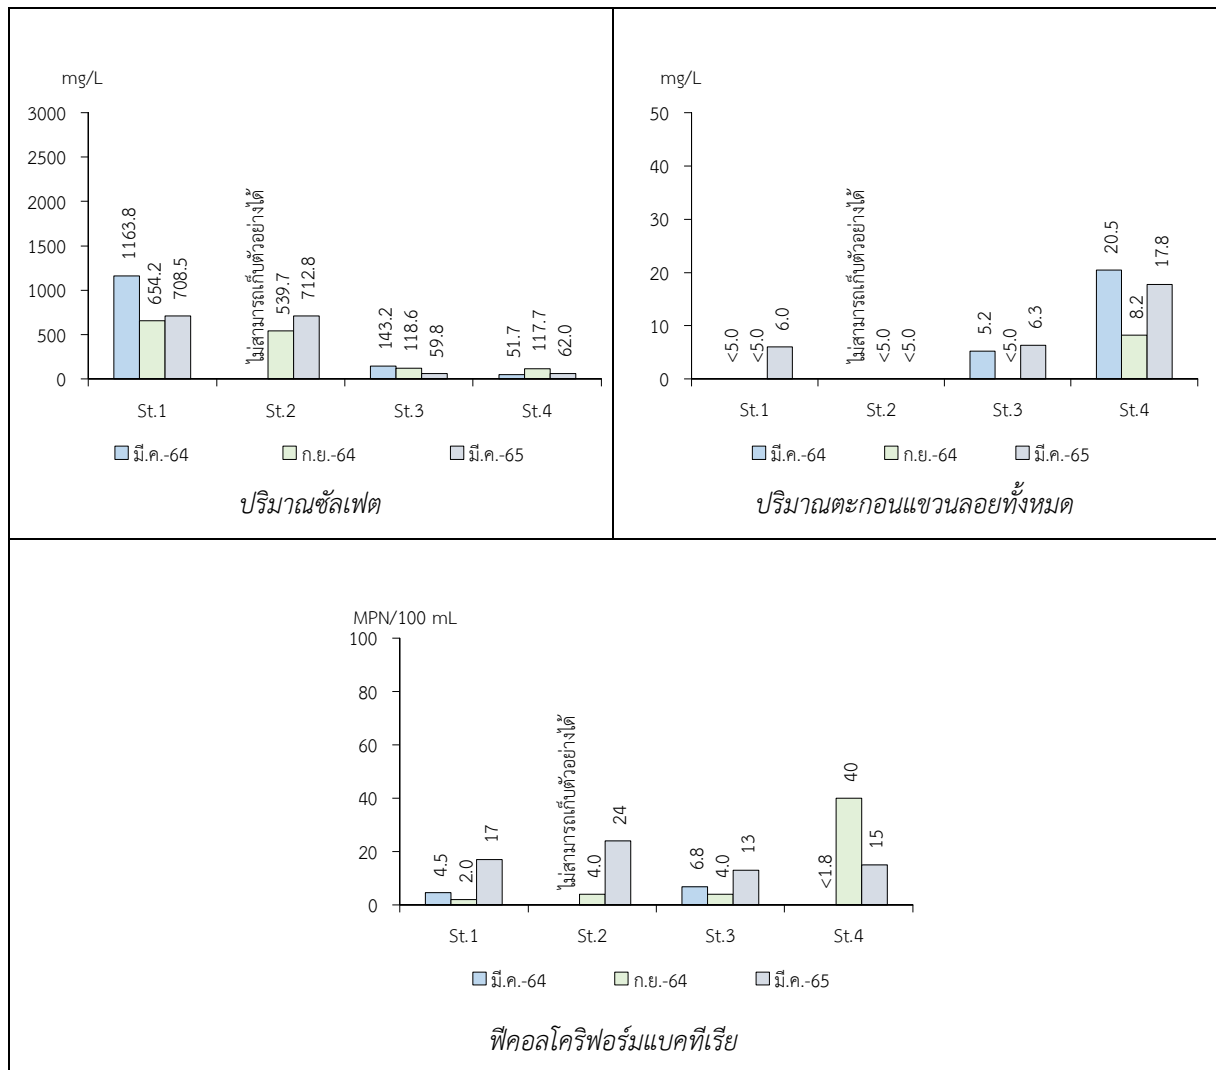
รูปที่ 3-5 กราฟแสดงผลการวิเคราะห์คุณภาพน้ำผิวดินเปรียบเทียบกับค่ามาตรฐาน

จากข้อมูลผลการติดตามตรวจสอบคุณภาพน้ำผิวดินรอบโครงการเหมืองแร่หินอุตสาหกรรมชนิดหินปูนเพื่ออุตสาหกรรมก่อสร้าง ประทานบัตรที่ 30191/15869 ของนางสาวยุภาวรรณ ปานรงค์ (บริษัท ยูนิไมนิ่ง จำกัด รับช่วงการทำเหมือง) จำนวน 4 สถานี ได้แก่ บ่อดักตะกอนทางด้านทิศเหนือ (1) บ่อดักตะกอนทางด้านทิศเหนือ (2) คลองขนานช่วงก่อนถึงท่อลอดทางหลวงหมายเลข 401 และคลองขนานช่วงบริเวณท่อลอดทางหลวงหมายเลข 401 ที่ผ่านมาจนถึงเดือนมีนาคม 2565 พบว่า ผลการวิเคราะห์มีค่าอยู่ในเกณฑ์มาตรฐานตามประกาศคณะกรรมการสิ่งแวดล้อมแห่งชาติ ฉบับที่ 8 (พ.ศ. 2537) ออกตามความในพระราชบัญญัติส่งเสริมและรักษาคุณภาพสิ่งแวดล้อมแห่งชาติ พ.ศ. 2535 เรื่อง กำหนดมาตรฐานคุณภาพน้ำในแหล่งน้ำผิวดิน ตีพิมพ์ในราชกิจจานุเบกษา เล่ม 111 ตอนที่ 16 ง ลงวันที่ 24 กุมภาพันธ์ 2537 (ประเภทที่ 3) ยกเว้น บ่อดักตะกอนทางด้านทิศเหนือ (2) เดือนมีนาคม 2564 ไม่สามารถเก็บตัวอย่างได้ เนื่องจากไม่มีบ่อดักตะกอนดังกล่าวแล้ว แต่ปัจจุบันทาง

โครงการได้มีการขุดบ่อดักตะกอนดังกล่าวใหม่ จึงสามารถเก็บตัวอย่างน้ำมาทำการวิเคราะห์ได้ สรุปผลการวิเคราะห์ดังตารางที่ 3-4 และรูปที่ 3-5

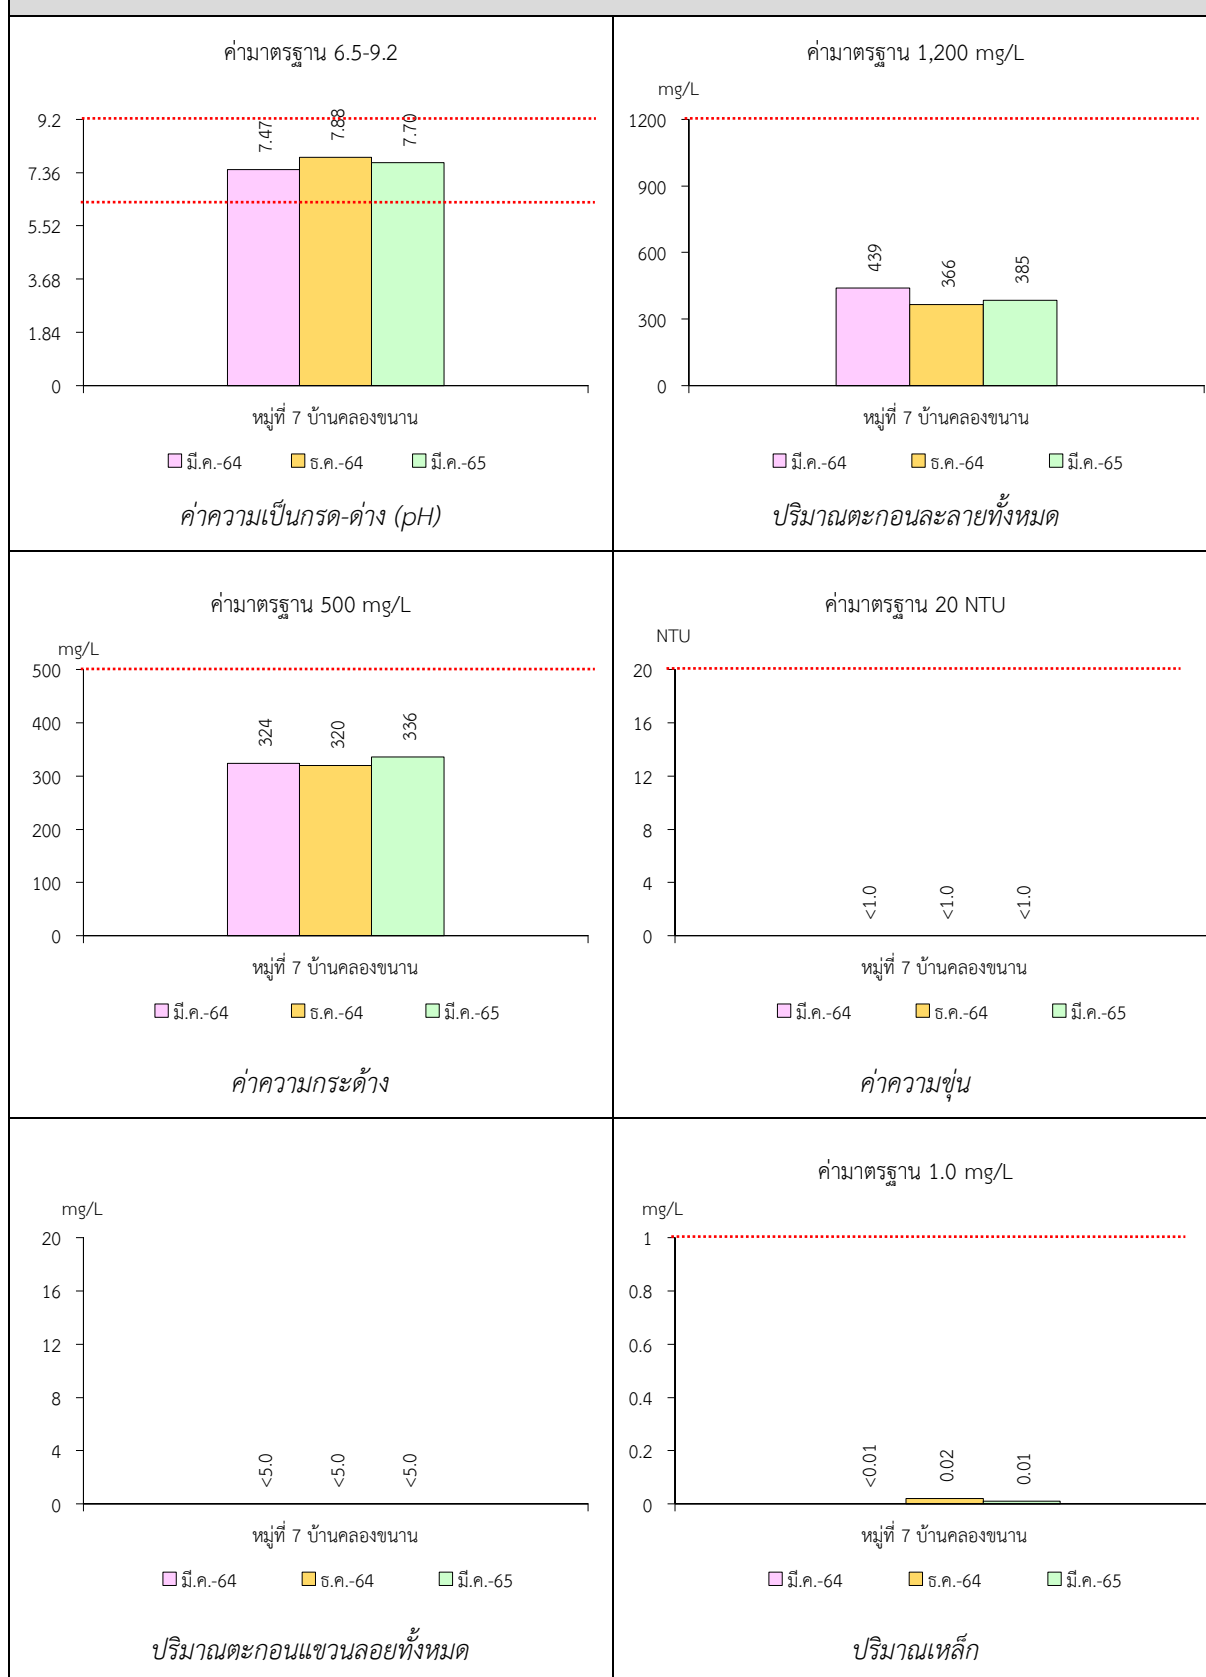
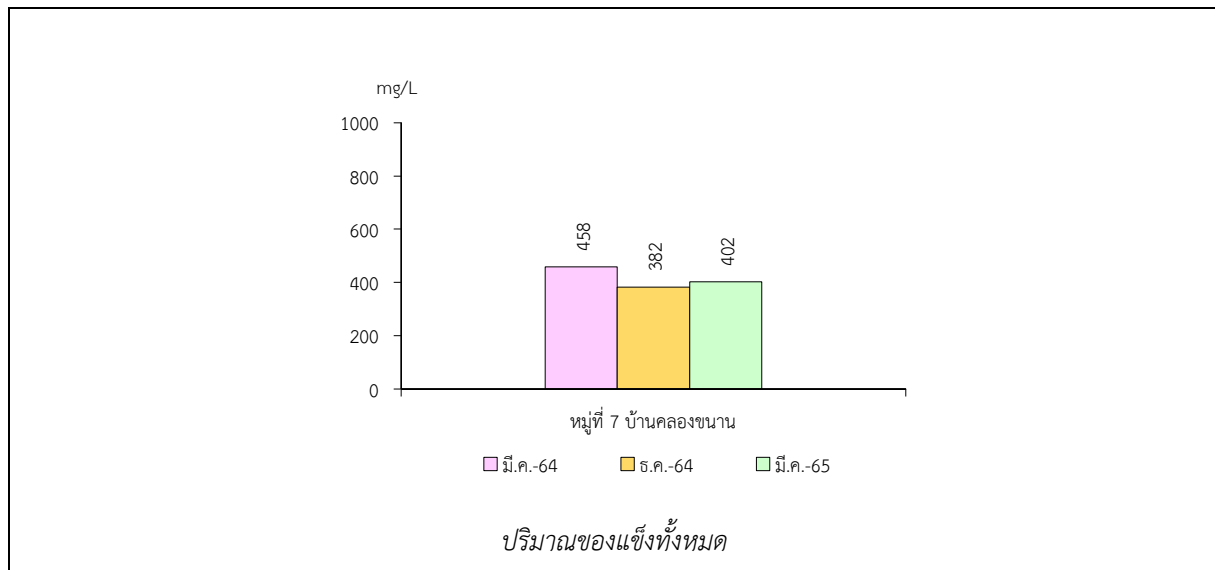
รูปที่ 3-6 กราฟแสดงผลการวิเคราะห์คุณภาพน้ำใต้ดินเปรียบเทียบกับค่ามาตรฐาน

จากข้อมูลผลการติดตามตรวจสอบคุณภาพน้ำใต้ดินรอบโครงการเหมืองแร่หินอุตสาหกรรมชนิดหินปูน เพื่ออุตสาหกรรมก่อสร้าง ประทานบัตรที่ 30191/15869 ของนางสาวยุภาวรรณ ปานรงค์ (บริษัท ยูนิไมนิ่ง จำกัด รับช่วงการทำเหมือง) จำนวน 1 สถานี ได้แก่ น้ำบาดาลหมู่ที่ 7 บ้านคลองขนาน ที่ผ่านมาจนถึงเดือนมีนาคม 2565 พบว่า ผลการวิเคราะห์มีค่าอยู่ในเกณฑ์มาตรฐานตามประกาศกระทรวงทรัพยากรธรรมชาติและสิ่งแวดล้อม เรื่อง กำหนดหลักเกณฑ์และมาตรการในทางวิชาการสำหรับการป้องกันด้านสาธารณสุขและการป้องกันในเรื่องสิ่งแวดล้อมเป็นพิษ พ.ศ. 2551 ตีพิมพ์ในราชกิจจานุเบกษา เล่ม 125 ตอนพิเศษ 85 ง ลงวันที่ 21 พฤษภาคม 2551 สรุปผลการวิเคราะห์ดังตารางที่ 3-5 และรูปที่ 3-6
