## สรุปมาตรการป้องกันและ แก้ไขผลกระทบสิ่งแวดล้อม มาตรการติดตามตรวจสอบ คุณภาพสิ่งแวดล้อม และข้อเสนอแนะ

ผลการปฏิบัติตามมาตรการป้องกันและแก้ไขผลกระทบสิ่งแวดล้อม โครงการเหมืองแร่ยิปซัมและแอนไฮไดรต์ ประทานบัตรที่ 30348/16420 ของ บริษัท ปัญจะพัฒนาวิศวกรรมและพาณิชย์การ จำกัด ตั้งอยู่ที่ ตำบลเขานินพันธ์ อำเภอยางชุมน้อย จังหวัดสุรินทร์ ตามหนังสือที่ ทส 1009.2/12842 ลงวันที่ 13 กันยายน 2562 ออกโดยสำนักงานนโยบายและแผนทรัพยากรธรรมชาติและสิ่งแวดล้อม พร้อมทั้งการออกสำรวจพื้นที่และศึกษาข้อมูลที่ได้ตามสภาพในปัจจุบัน สรุปประเด็นที่สำคัญได้ดังต่อไปนี้

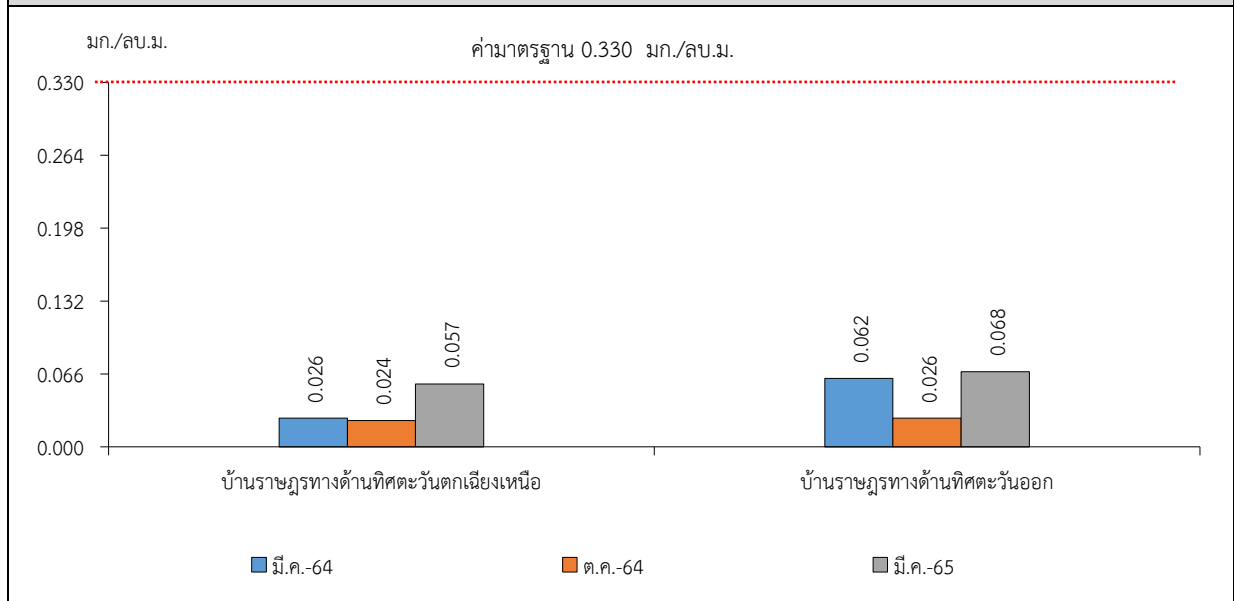
จากข้อมูลผลการตรวจวัดคุณภาพอากาศในรูปปริมาณฝุ่นละอองแขวนลอยรวม (TSP) โครงการเหมืองแร่ยิปซัมและแอนไฮไดรต์ ประทานบัตรที่ 30348/16420 ของ บริษัท ปัญจะพัฒนาวิศวกรรมและพาณิชย์การ จำกัด จำนวน 2 สถานี ได้แก่ บริเวณบ้านราษฎรที่ใกล้เคียงโครงการทางด้านทิศตะวันตกเฉียงเหนือ และบ้านราษฎรที่ใกล้เคียงโครงการทางด้านทิศตะวันออก ที่ผ่านมาจนถึงเดือนมีนาคม 2565 พบว่า สถานีที่มีผลการตรวจวัดปริมาณฝุ่นละอองแขวนลอยรวม (TSP) สูงสุด คือบ้านราษฎรที่ใกล้เคียงโครงการทางด้านทิศตะวันออก ในเดือนมีนาคม 2565 มีค่าสูงสุดเท่ากับ 0.068 มิลลิกรัมต่อลูกบาศก์เมตร เมื่อนำมาเปรียบเทียบกับค่ามาตรฐาน พบว่า ผลการตรวจวัดมีค่าอยู่ในเกณฑ์มาตรฐานตามประกาศคณะกรรมการสิ่งแวดล้อมแห่งชาติ ฉบับที่ 24 (พ.ศ. 2547) เรื่อง กำหนด

มาตรฐานคุณภาพอากาศในบรรยากาศโดยทั่วไป ที่กำหนดปริมาณฝุ่นละอองแขวนลอยรวม (TSP) ไว้ไม่เกิน 0.330 มิลลิกรัมต่อลูกบาศก์เมตร สรุปผลการตรวจวัดดังตารางที่ 3-1 และรูปที่ 3-1

**รูปที่ 3-1** กราฟแสดงผลการตรวจวัดปริมาณฝุ่นละอองแขวนลอยรวม (TSP)  
เปรียบเทียบกับค่ามาตรฐาน

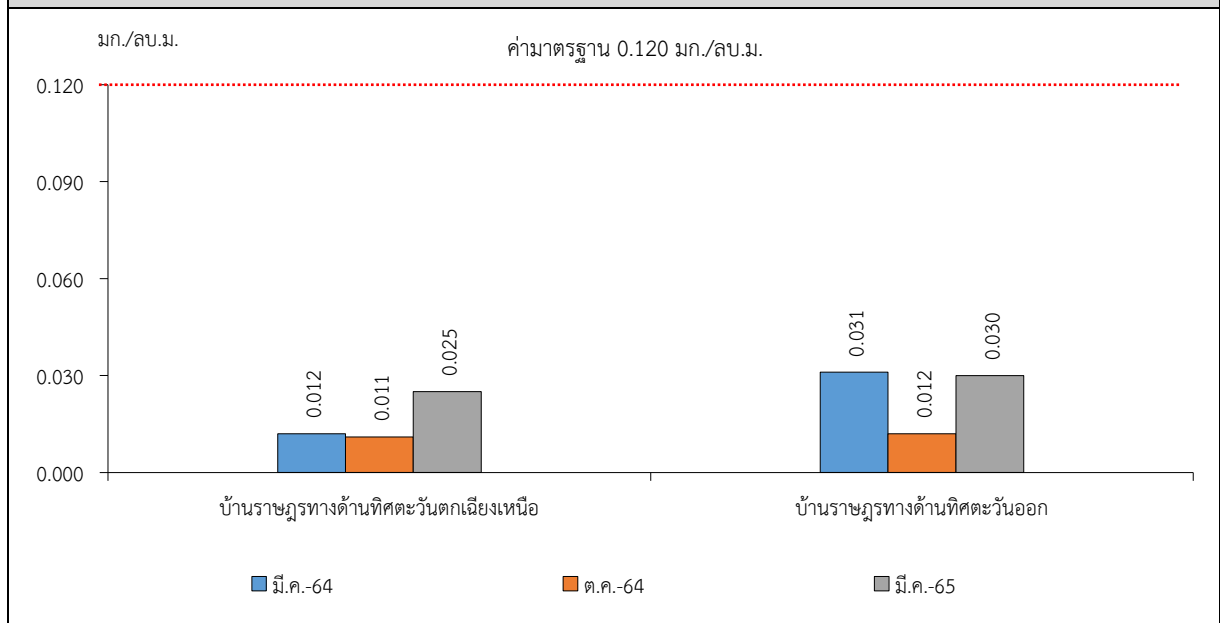
จากข้อมูลผลการตรวจวัดคุณภาพอากาศในรูปปริมาณฝุ่นละอองขนาดไม่เกิน 10 ไมครอน (PM-10) โครงการเหมืองแร่yipซัมและแอนไฮโดรต์ ประทานบัตรที่ 30348/16420 ของ บริษัท ปัญจะพัฒนาวิศวกรรมและพาณิชย์การ จำกัด จำนวน 2 สถานี ได้แก่ บริเวณบ้านราษฎรที่ใกล้เคียงโครงการทางด้านทิศตะวันตกเฉียงเหนือ และบ้านราษฎรที่ใกล้เคียงโครงการทางด้านทิศตะวันออก ที่ผ่านมาจนถึงเดือนมีนาคม 2565 พบว่า สถานีที่มีผลการตรวจวัดปริมาณฝุ่นละอองขนาดไม่เกิน 10 ไมครอน (PM-10) สูงสุด คือบ้านราษฎรที่ใกล้เคียงโครงการทางด้านทิศตะวันออก ในเดือนมีนาคม 2564 มีค่าสูงสุดเท่ากับ 0.031 มิลลิกรัมต่อลูกบาศก์เมตร เมื่อนำมาเปรียบเทียบกับค่ามาตรฐาน พบว่า ผลการตรวจวัดมีค่าอยู่ในเกณฑ์มาตรฐานตามประกาศคณะกรรมการสิ่งแวดล้อมแห่งชาติ ฉบับที่ 24 (พ.ศ. 2547) เรื่อง กำหนดมาตรฐานคุณภาพอากาศในบรรยากาศโดยทั่วไป ที่กำหนดปริมาณฝุ่นละอองขนาดไม่เกิน 10 ไมครอน (PM-10) ไว้ไม่เกิน 0.120 มิลลิกรัมต่อลูกบาศก์เมตร สรุปผลการตรวจวัดดังตารางที่ 3-1 และรูปที่ 3-2

ทั้งนี้ เป็นเพราะว่าทางโครงการได้ปฏิบัติตามมาตรการลดผลกระทบในเรื่องการฟุ้งกระจายของฝุ่นละอองจากกิจกรรมการทำเหมืองและกิจกรรมการแต่งแร่อย่างเคร่งครัด แต่อย่างไรก็ตามจากการสอบถามราษฎรบริเวณใกล้เคียงโครงการได้พบว่าได้รับผลกระทบด้านฝุ่นละอองจากโรงแต่งแร่ของโครงการในระดับต่ำ ซึ่งสอดคล้องกับผลการตรวจวัดที่ผ่านมาอยู่ในเกณฑ์มาตรฐานที่กำหนด แต่อย่างไรก็ตามที่ปรึกษาได้เสนอให้โครงการเพิ่มการฉีดพรมน้ำบริเวณพื้นที่โครงการและบริเวณเส้นทางขนส่งรวมทั้งปรับปรุงมาตรการต่างๆ ด้านการป้องกันฝุ่นละอองให้มีประสิทธิภาพมากยิ่งขึ้น

**รูปที่ 3-2** กราฟแสดงผลการตรวจวัดปริมาณฝุ่นละอองขนาดเล็กกว่า 10 ไมครอน (PM-10)  
เปรียบเทียบกับค่ามาตรฐาน

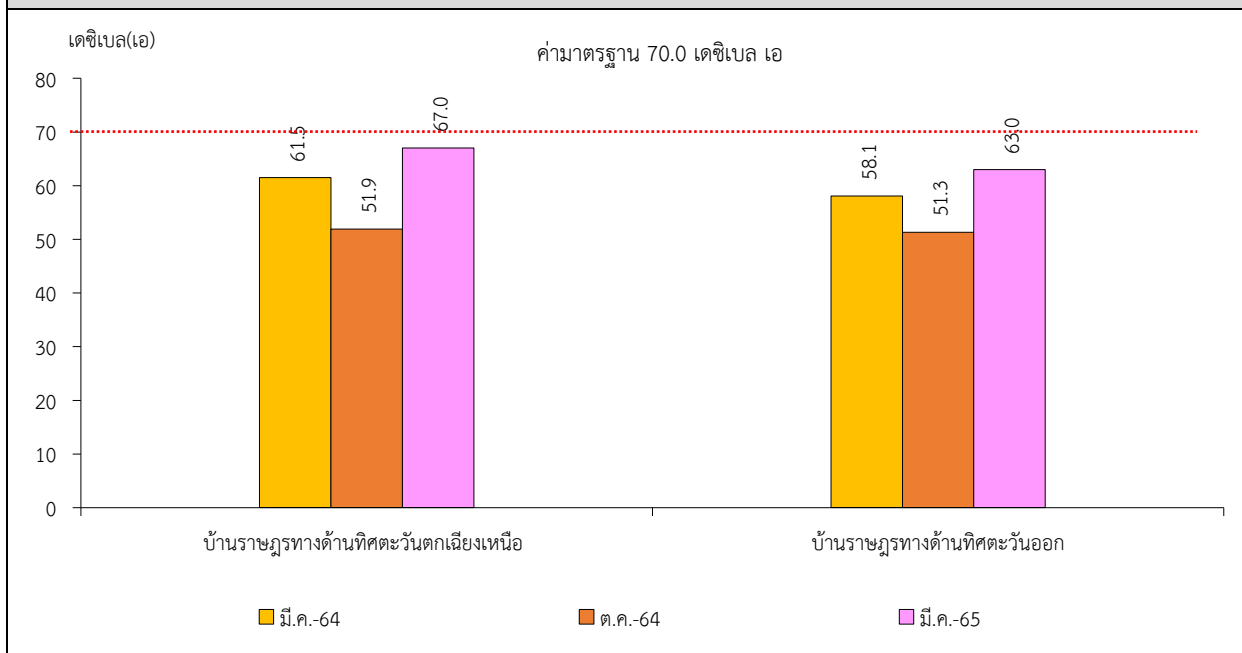
จากข้อมูลผลการตรวจวัดระดับเสียงเฉลี่ย 24 ชั่วโมง (Leq 24 hrs.) โครงการเหมืองแร่ยับยั้งและแอนไฮโดรต์ ประทานบัตรที่ 30348/16420 ของบริษัท ปัญจะพัฒนาวิศวกรรมและพาณิชย์การ จำกัด จำนวน 2 สถานี ได้แก่ บริเวณบ้านราษฎรที่ใกล้เคียงโครงการทางด้านทิศตะวันตกเฉียงเหนือ และบ้านราษฎรที่ใกล้เคียงโครงการทางด้านทิศตะวันออก ที่ผ่านมาจนถึงเดือนมีนาคม 2565 พบว่า สถานีที่มีผลการตรวจวัดระดับเสียงเฉลี่ย 24 ชั่วโมง (Leq 24 hrs.) สูงสุด คือบริเวณบ้านราษฎรที่ใกล้เคียงโครงการทางด้านทิศตะวันตกเฉียงเหนือ ในเดือนมีนาคม 2565 มีค่าสูงสุดเท่ากับ 67.0 เดซิเบล เอ เมื่อนำมาเปรียบเทียบกับค่ามาตรฐาน พบว่า ผลการตรวจวัดมีค่าอยู่ในเกณฑ์มาตรฐานตามประกาศคณะกรรมการสิ่งแวดล้อมแห่งชาติ ฉบับที่ 15 (พ.ศ. 2540) เรื่อง กำหนดมาตรฐานระดับเสียงโดยทั่วไป ที่กำหนดระดับเสียงเฉลี่ย 24 ชั่วโมง (Leq 24 hrs.) ไว้ไม่เกิน 70.0 เดซิเบล เอ สรุปผลการตรวจวัดดังตารางที่ 3-2 และรูปที่ 3-3

**รูปที่ 3-3** กราฟแสดงผลการตรวจวัดระดับเสียงเฉลี่ย 24 ชั่วโมง (Leq 24 hrs.)  
เปรียบเทียบกับค่ามาตรฐาน

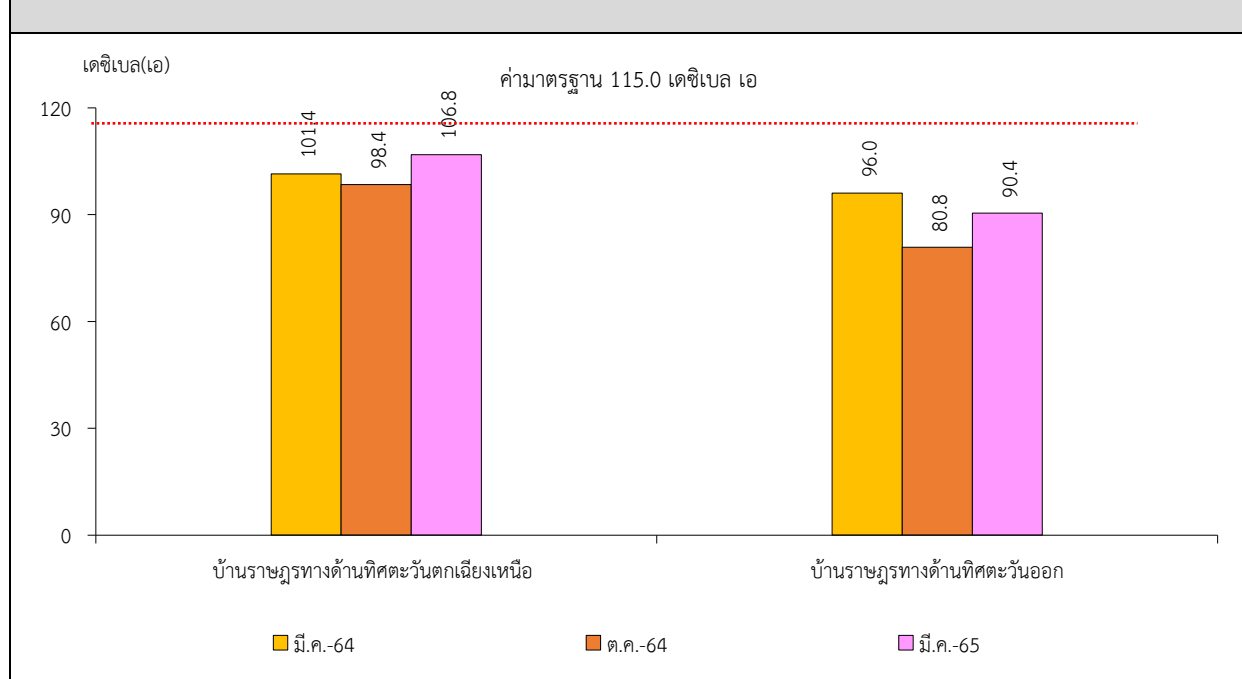
จากข้อมูลผลการตรวจวัดระดับเสียงสูงสุด ( $L_{max}$ ) โครงการเหมืองแร่ยับยั้งและแอนไฮโดรต์ ประทานบัตรที่ 30348/16420 ของบริษัท ปัญจะพัฒนาวิศวกรรมและพาณิชย์การ จำกัด จำนวน 2 สถานี ได้แก่ บริเวณบ้านราษฎรที่ใกล้เคียงโครงการทางด้านทิศตะวันตกเฉียงเหนือ และบ้านราษฎรที่ใกล้เคียงโครงการทางด้านทิศตะวันออก ที่ผ่านมาจนถึงเดือนมีนาคม 2565 พบว่า สถานีที่มีผลการตรวจวัดระดับเสียงสูงสุด ( $L_{max}$ ) สูงสุด คือบริเวณบ้านราษฎรที่ใกล้เคียงโครงการทางด้านทิศตะวันตกเฉียงเหนือ ในเดือนมีนาคม 2565 มีค่าสูงสุดเท่ากับ 106.8 เดซิเบล เอ เมื่อนำมาเปรียบเทียบกับค่ามาตรฐาน พบว่า ผลการตรวจวัดมีค่าอยู่ในเกณฑ์มาตรฐานตามประกาศคณะกรรมการสิ่งแวดล้อมแห่งชาติ ฉบับที่ 15 (พ.ศ. 2540) เรื่อง กำหนดมาตรฐานระดับเสียงโดยทั่วไป ที่กำหนดระดับเสียงสูงสุด ( $L_{max}$ ) ไว้ไม่เกิน 115.0 เดซิเบล เอ สรุปผลการตรวจวัดดังตารางที่ 3-2 และรูปที่ 3-4

**รูปที่ 3-4** กราฟแสดงผลการตรวจวัดระดับเสียงสูงสุด ( $L_{max}$ ) เปรียบเทียบกับค่ามาตรฐาน

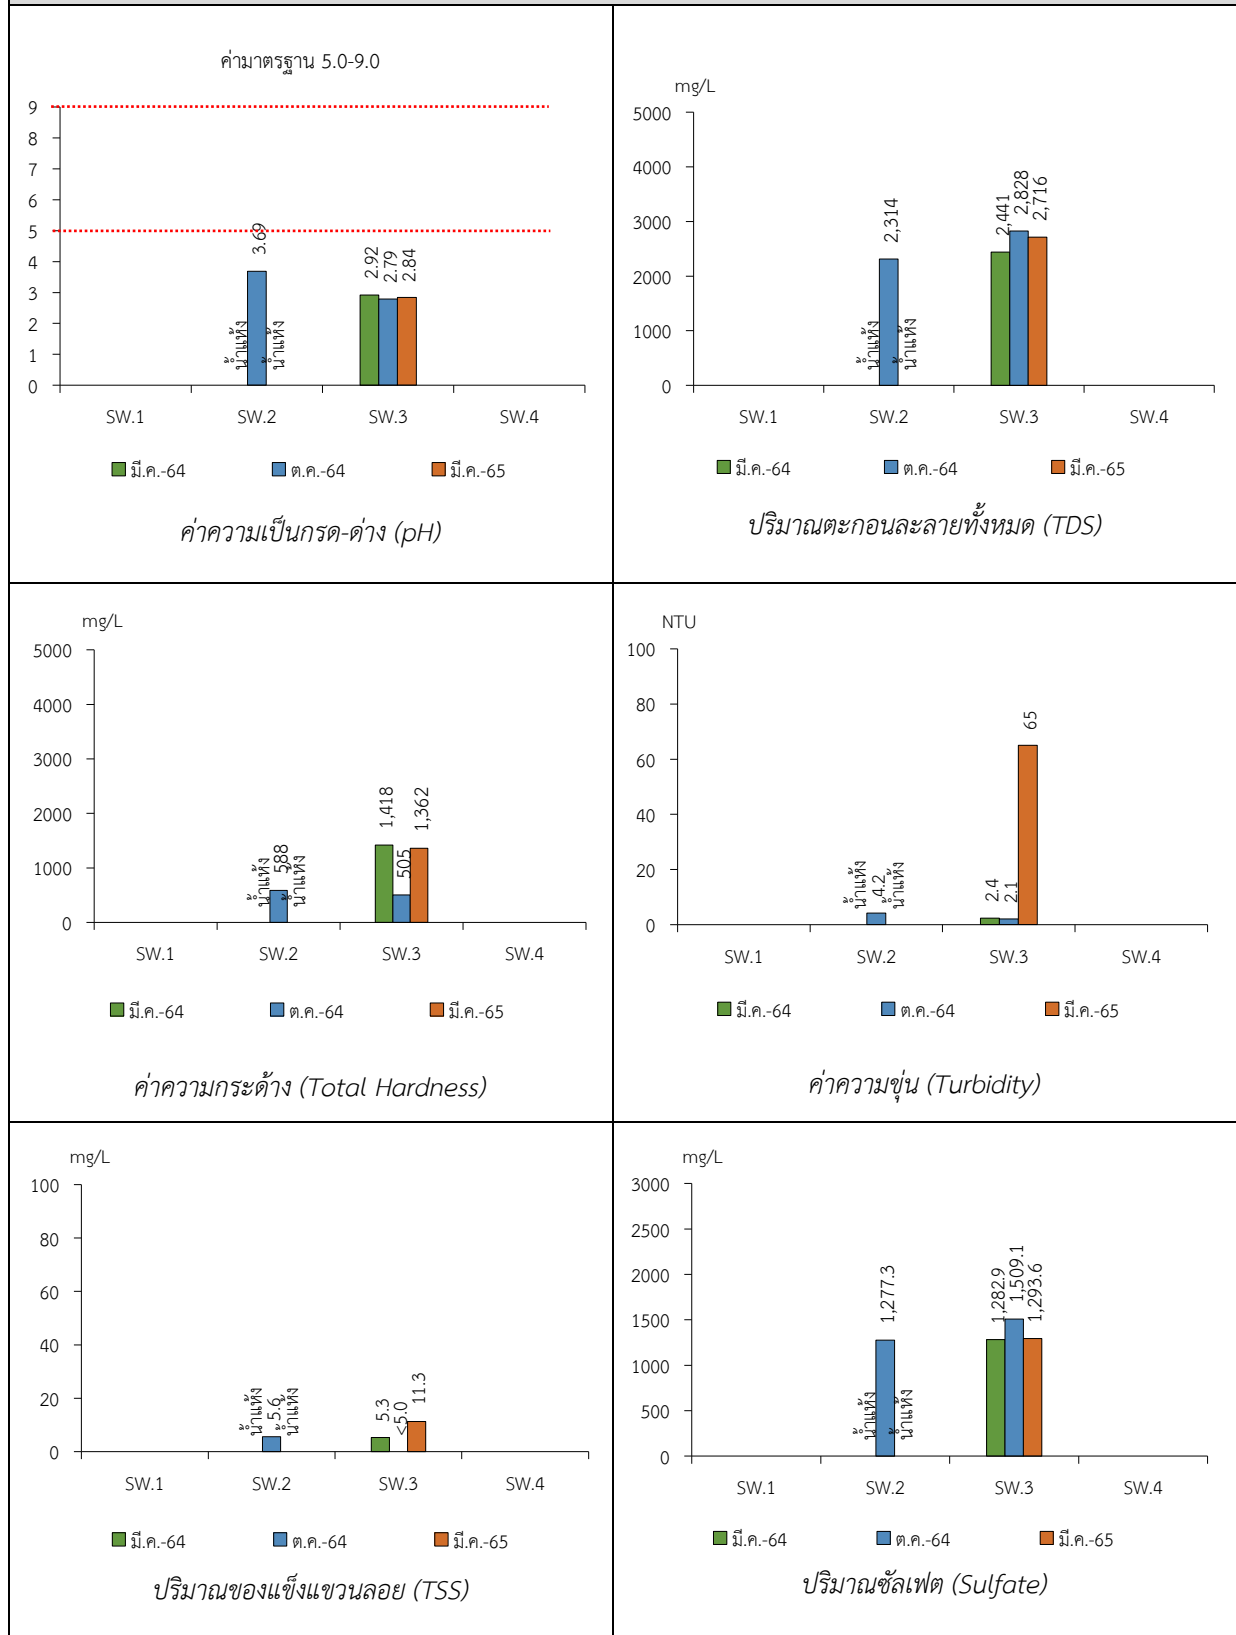
จากข้อมูลผลการติดตามตรวจสอบคุณภาพน้ำในแหล่งน้ำผิวดินที่อยู่ใกล้เคียงโครงการ  
เหมืองแร่ยิปซัมและแอนไฮไดรต์ ประทานบัตรที่ 30348/16420 ของบริษัท ปัญญาพัฒน์วิศวกรรม  
และพาณิชย์การ จำกัด จำนวน 4 สถานี ได้แก่ บริเวณบ่อดักตะกอน ชุมเหมือง ห้วยเชียงหมอ  
และบริเวณจุดระบายน้ำออกที่ผ่านการบำบัดแล้ว ที่ผ่านมาจนถึงเดือนมีนาคม 2565 พบว่า  
ทางโครงการอยู่ในช่วงเริ่มต้นการทำเหมือง จึงยังไม่ได้ขุดบ่อดักตะกอนในพื้นที่โครงการ และยังไม่มีการ  
กักเก็บน้ำหรือบำบัดน้ำแล้วระบายน้ำออกสู่ภายนอกแต่อย่างใด จึงไม่สามารถเก็บตัวอย่างน้ำมา  
วิเคราะห์ได้ ส่วนบริเวณชุมเหมือง ในเดือนมีนาคม 2564 และเดือนมีนาคม 2565 ไม่สามารถเก็บ  
ตัวอย่างน้ำได้เช่นกัน เนื่องจากชุมเหมืองมีลักษณะแห้งขอดไม่มีน้ำ

นอกจากนี้ผลการวิเคราะห์ บริเวณชุมเหมือง ในเดือนตุลาคม 2564 และบริเวณห้วยเชียงหมอ  
ในเดือนมีนาคม 2564 เดือนตุลาคม 2564 และเดือนมีนาคม 2565 พบว่า มีค่าความเป็นกรด-ด่าง (pH)  
ไม่อยู่ในเกณฑ์มาตรฐาน เนื่องจากภูมิประเทศบริเวณดังกล่าวเป็นแหล่งแร่ยิปซัม ซึ่งมีองค์ประกอบทาง  
เคมีคือ  $\text{CaSO}_4 \cdot 2\text{H}_2\text{O}$  ซึ่งมี CaO เป็นองค์ประกอบ 32.6% มี  $\text{SO}_3$  เป็นองค์ประกอบ 46.5% และมีน้ำ  
เป็นองค์ประกอบ 26.9% ดังนั้น เมื่อเกิดการละลายจึงทำให้น้ำมีค่าเป็นกรด ทั้งนี้ตลอดระยะเวลาการ  
ทำเหมืองของโครงการได้มีมาตรการเฝ้าระวังคุณภาพน้ำภายในโครงการ และควบคุมไม่ให้มีการระบาย  
น้ำออกนอกพื้นที่โครงการแต่อย่างใด และติดตามตรวจสอบกิจกรรมการทำเหมืองของโครงการที่อาจ  
ก่อให้เกิดการปนเปื้อนลงสู่แหล่งน้ำธรรมชาติ หากตรวจพบทางโครงการจะหาแนวทางแก้ไขทันที  
สำหรับแหล่งน้ำธรรมชาติบริเวณห้วยเชียงหมอ ทางโครงการจะแจ้งให้ชุมชนดำเนินการปรับปรุง  
คุณภาพน้ำบริเวณดังกล่าวก่อนนำไปใช้ประโยชน์ต่อไป สรุปผลวิเคราะห์ได้ดังตารางที่ 3-4 และรูปที่

รูปที่ 3-5 กราฟแสดงผลการศึกษาคุณภาพแหล่งน้ำผิวดินเปรียบเทียบกับค่ามาตรฐาน

หมายเหตุ : SW.1 บ่อดักตะกอน ไม่สามารถเก็บตัวอย่างได้ เนื่องจากยังไม่มี การขุดบ่อดักตะกอน  
 SW.2 ชุมเหมือง  
 SW.3 ห้วยเชียงหมอ  
 SW.4 จุดระบายน้ำออกที่ผ่านการบำบัดแล้ว ไม่สามารถเก็บตัวอย่างได้ เนื่องจากยังไม่มี การระบายน้ำออก

3. ให้ทางโครงการขุดบ่อดักตะกอนโดยมีขนาดและสอดคล้องกับแผนผังการทำเหมืองของโครงการ เพื่อใช้สำหรับรองรับน้ำผิวดินที่ไหลบ่าและน้ำจากกิจกรรมการทำเหมืองและกิจกรรมต่างๆในพื้นที่โครงการ

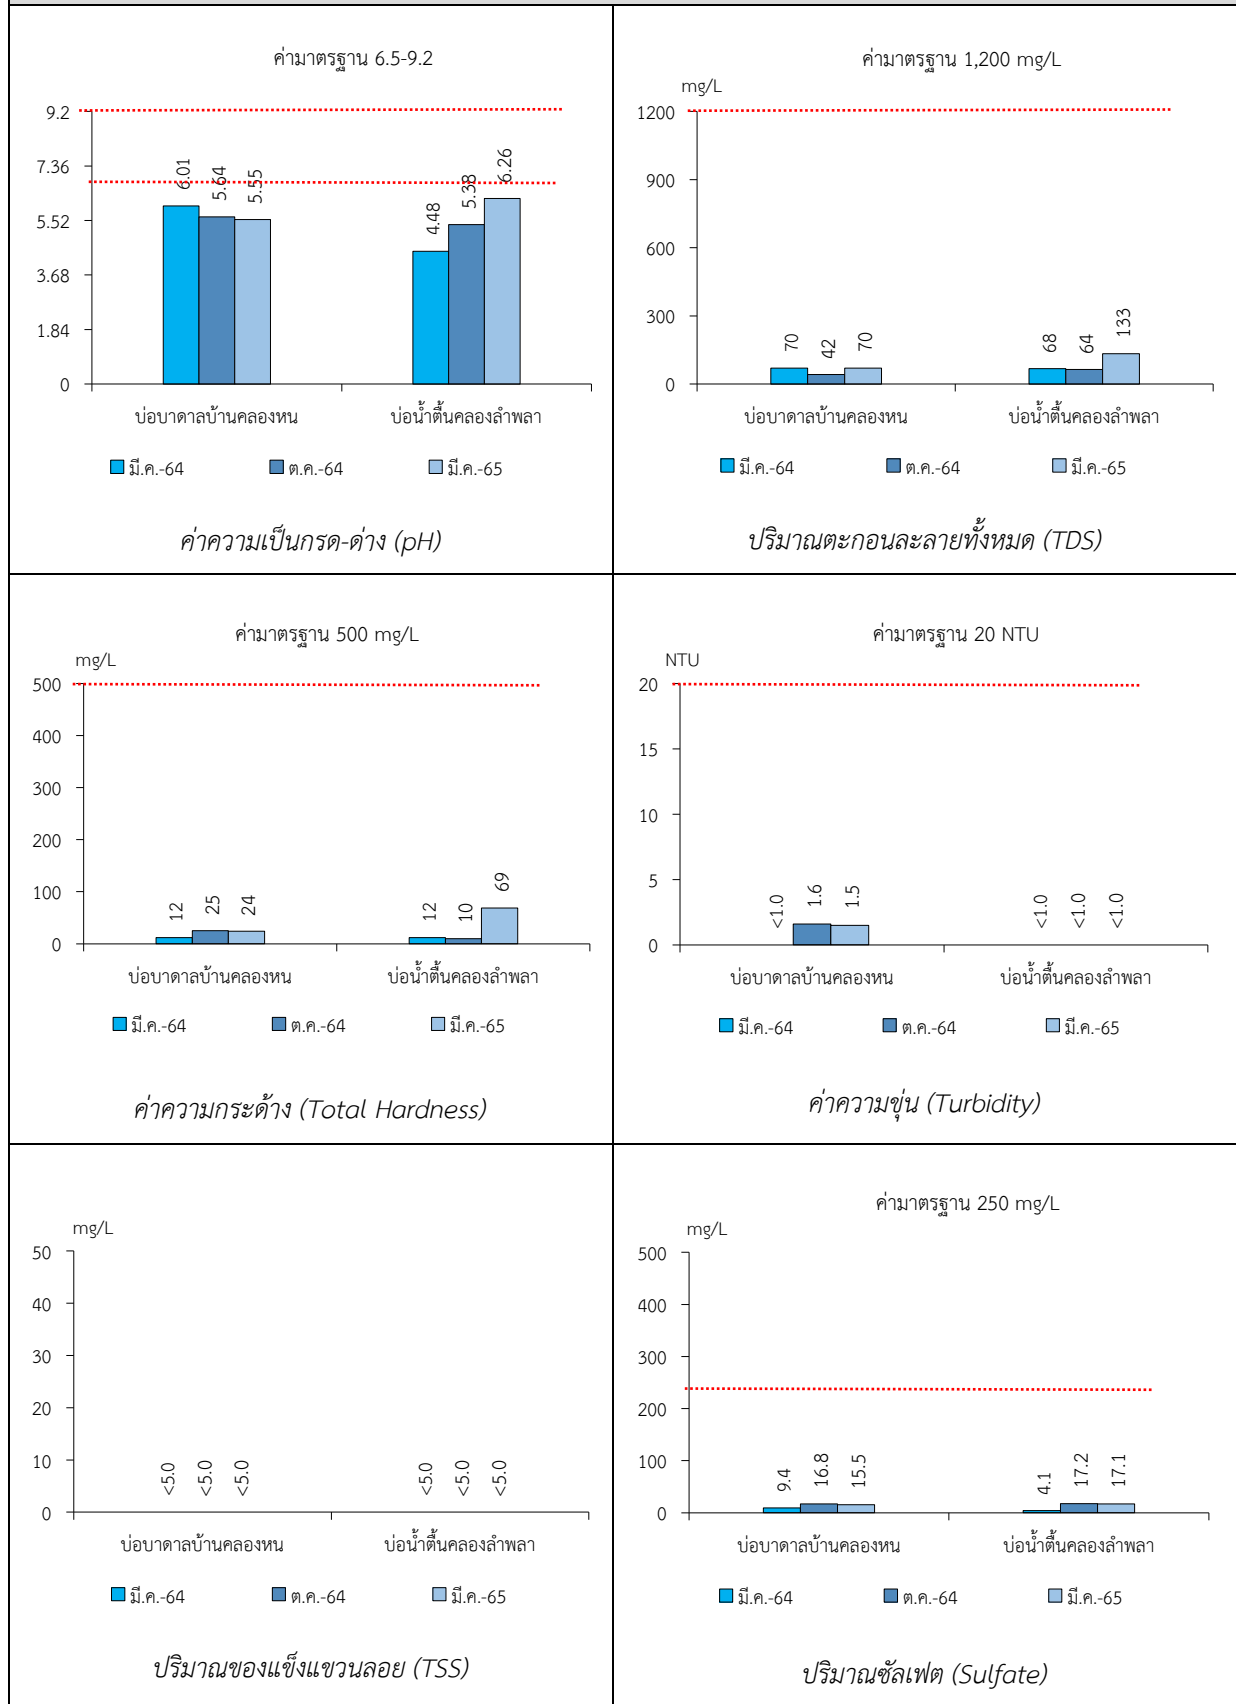
จากข้อมูลผลการติดตามตรวจสอบคุณภาพน้ำในแหล่งน้ำใต้ดินที่อยู่ใกล้เคียงโครงการเหมืองแร่ ยิปซัมและแอนไฮไดรต์ ประทานบัตรที่ 30348/16420 ของบริษัท ปัญจะพัฒนาวิศวกรรมและพาณิชย์การ จำกัด จำนวน 2 สถานี ได้แก่ บ่อบาดาลบ้านคลองหน (บ้านทุ่งเขาโคก) และบ่อน้ำตื้น คลองลำปลา ที่ผ่านมาจนถึงเดือนมีนาคม 2565 พบว่า ผลการวิเคราะห์ส่วนใหญ่มีค่าอยู่ในเกณฑ์เหมาะสม แต่มีบางพารามิเตอร์ไม่อยู่ในเกณฑ์เหมาะสมแต่อยู่ในเกณฑ์อนุโลมสูงสุด ตามประกาศ กระทรวงทรัพยากรธรรมชาติและสิ่งแวดล้อม เรื่อง กำหนดหลักเกณฑ์และมาตรการในทางวิชาการ สำหรับป้องกันด้านสาธารณสุขและการป้องกันในเรื่องสิ่งแวดล้อมเป็นพิษ พ.ศ. 2551 ตีพิมพ์ในราชกิจจานุเบกษา เล่ม 125 ตอนพิเศษ 85 ง ลงวันที่ 21 พฤษภาคม 2551 ยกเว้น ค่าความเป็นกรด-ด่าง (pH) ทั้ง 2 สถานี ในเดือนมีนาคม 2564 เดือนตุลาคม 2564 และเดือนมีนาคม 2565 ที่ไม่อยู่ในเกณฑ์มาตรฐานทั้งเกณฑ์เหมาะสมและเกณฑ์อนุโลมสูงสุด เนื่องจากภูมิประเทศบริเวณดังกล่าวเป็นแหล่งแร่ยิปซัม ซึ่งมีองค์ประกอบทางเคมีคือ  $\text{CaSO}_4 \cdot 2\text{H}_2\text{O}$  ซึ่งมี CaO เป็นองค์ประกอบ 32.6% มี  $\text{SO}_3$  เป็นองค์ประกอบ 46.5% และมีน้ำเป็นองค์ประกอบ 26.9% ดังนั้น เมื่อเกิดการละลายจึงทำให้น้ำมีค่าเป็นกรด สำหรับแหล่งน้ำชุมชนทั้ง 2 สถานี ทางโครงการจะแจ้งให้ชุมชนดำเนินการปรับปรุงคุณภาพน้ำบริเวณดังกล่าวก่อนนำไปใช้ประโยชน์ต่อไป สรุปผลการวิเคราะห์ได้ดังตารางที่ 3-5 และรูปที่ 3-6

รูปที่ 3-6 กราฟแสดงผลการศึกษาคุณภาพแหล่งน้ำใต้ดินเปรียบเทียบกับค่ามาตรฐาน
