สรุปมาตรการป้องกันและ แก้ไขผลกระทบสิ่งแวดล้อม มาตรการติดตามตรวจสอบ คุณภาพสิ่งแวดล้อม และข้อเสนอแนะ

ผลการปฏิบัติตามมาตรการป้องกันและแก้ไขผลกระทบสิ่งแวดล้อม โครงการเหมืองแร่ดินขาว ประทานบัตรที่ 30451/15783 ของนายเสถียร สนั่นเสียง ตั้งอยู่ที่ ตำบลเมืองมาย อำเภอแจ้ห่ม จังหวัดลำปาง ตามหนังสือที่ ทส 1009/12686 ลงวันที่ 20 ธันวาคม 2548 และตามหนังสือที่ อก 0508/4063 ลงวันที่ 4 กันยายน 2558 พร้อมทั้งการออกสำรวจพื้นที่และศึกษาข้อมูลที่ได้ตามสภาพในปัจจุบัน สรุปประเด็นที่สำคัญได้ดังต่อไปนี้

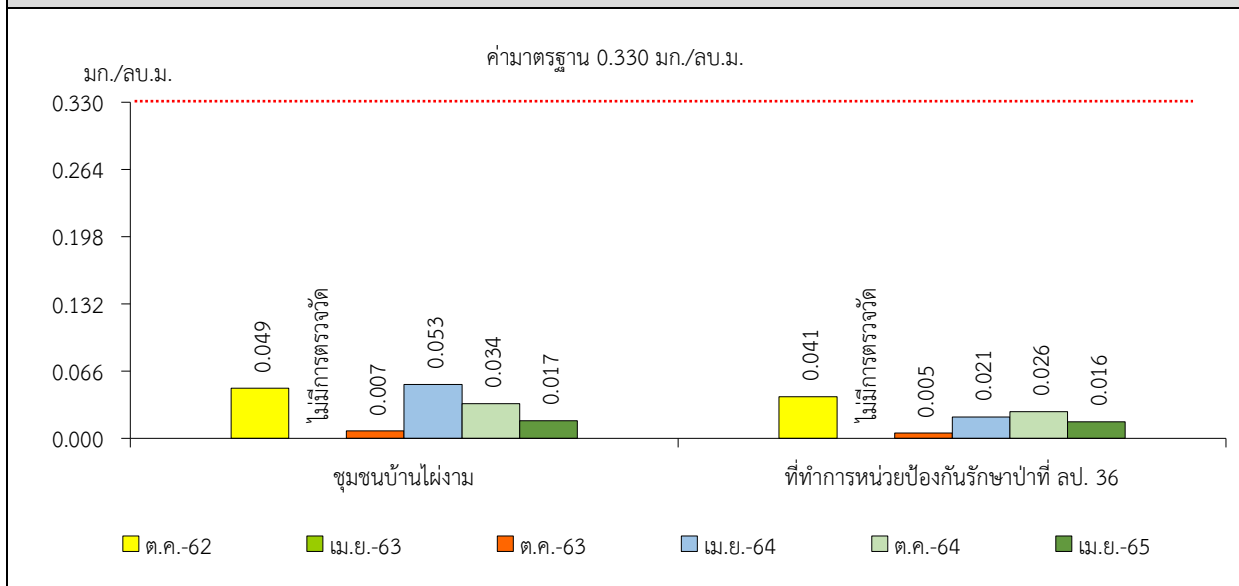
รูปที่ 3-1 กราฟแสดงผลการตรวจวัดคุณภาพอากาศในรูปปริมาณฝุ่นละอองแขวนลอยรวม (TSP) เปรียบเทียบกับค่ามาตรฐาน

จากข้อมูลผลการตรวจวัดคุณภาพอากาศในรูปปริมาณฝุ่นละอองแขวนลอยรวม (TSP) โครงการเหมืองแร่ดินขาว ประทานบัตรที่ 30451/15783 ของนายเสถียร สนั่นเสียง จำนวน 2 สถานี ได้แก่ ชุมชนบ้านไผ่งาม และที่ทำการหน่วยป้องกันรักษาป่าที่ ลป. 36 ที่ผ่านมาจนถึงเดือนเมษายน 2565 พบว่า สถานีที่มีผลการตรวจวัดปริมาณฝุ่นละอองแขวนลอยรวม (TSP) สูงสุด คือ บริเวณชุมชนบ้านไผ่งาม มีค่าเท่ากับ 0.053 มิลลิกรัมต่อลูกบาศก์เมตร ในเดือนเมษายน 2564 เมื่อนำมาเปรียบเทียบกับค่ามาตรฐาน พบว่า ผลการตรวจวัดมีค่าอยู่ในเกณฑ์มาตรฐานตามประกาศคณะกรรมการสิ่งแวดล้อมแห่งชาติ ฉบับที่ 24 (พ.ศ. 2547) เรื่อง กำหนดมาตรฐานคุณภาพอากาศในบรรยากาศโดยทั่วไปที่กำหนดปริมาณฝุ่นละอองแขวนลอยรวม (TSP) ไว้ไม่เกิน 0.330 มิลลิกรัมต่อลูกบาศก์เมตร และในช่วงเดือนเมษายน 2563 ไม่มีการตรวจวัด เนื่องจาก เกิดสถานการณ์การแพร่ระบาดของไวรัสโคโรนา (Covid-19) ผู้ถือประทานบัตรจึงไม่อนุญาตให้บุคคลภายนอกเข้าพื้นที่โครงการ ดังนั้นบริษัทที่ปรึกษาจึงไม่สามารถเข้าดำเนินการตรวจวัดคุณภาพสิ่งแวดล้อมได้ สรุปผลการตรวจวัดดังตารางที่ 3-1 และรูปที่ 3-1

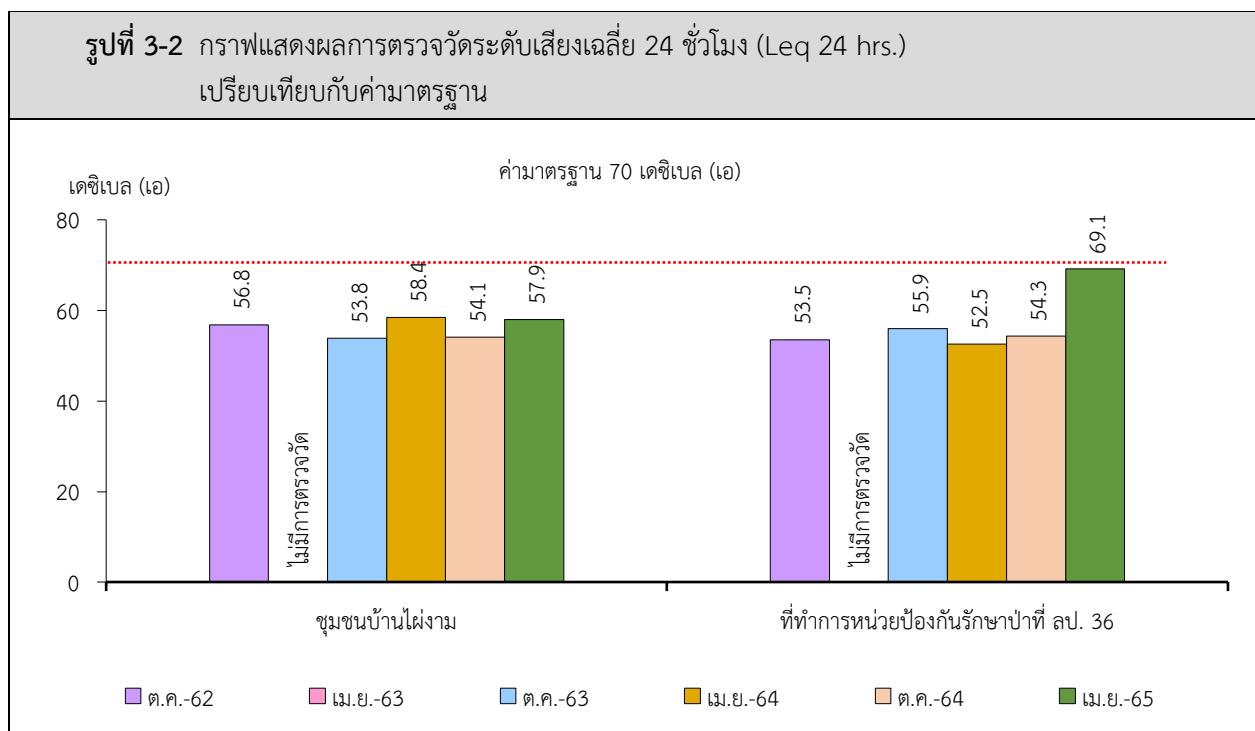
จากข้อมูลผลการตรวจวัดระดับเสียงเฉลี่ย 24 ชั่วโมง (Leq 24 hrs.) โครงการเหมืองแร่ดินขาว ประทานบัตรที่ 30451/15783 ของนายเสถียร สนั่นเสียง จำนวน 2 สถานี ได้แก่ ชุมชนบ้านไผ่งาม และที่ทำการหน่วยป้องกันรักษาป่าที่ ลป. 36 ที่ผ่านมาจนถึงเดือนเมษายน 2565 พบว่า สถานีที่มีผลการตรวจวัดระดับเสียงเฉลี่ย 24 ชั่วโมง (Leq 24 hrs.) สูงสุด คือ บริเวณที่ทำการหน่วยป้องกันรักษาป่าที่ ลป. 36 มีค่าเท่ากับ 69.1 เดซิเบล (เอ) ในเดือนเมษายน 2565 เมื่อนำมาเปรียบเทียบกับค่ามาตรฐาน พบว่า ผลการตรวจวัดมีค่าอยู่ในเกณฑ์มาตรฐานตามประกาศคณะกรรมการสิ่งแวดล้อมแห่งชาติ ฉบับที่ 15 (พ.ศ. 2540) เรื่อง กำหนดมาตรฐานระดับเสียงโดยทั่วไป ที่กำหนดระดับเสียงเฉลี่ย 24 ชั่วโมง (Leq 24 hrs.) ไว้ไม่เกิน 70.0 เดซิเบล (เอ) และในช่วงเดือนเมษายน 2563 ไม่มีการตรวจวัดเนื่องจาก เกิดสถานการณ์การแพร่ระบาดของไวรัสโคโรนา (Covid-19) ผู้ถือประทานบัตรจึงไม่อนุญาตให้บุคลากรนอกเข้าพื้นที่โครงการ ดังนั้นบริษัทที่ปรึกษาจึงไม่สามารถเข้าดำเนินการตรวจวัดคุณภาพสิ่งแวดล้อมได้ สรุปผลการตรวจวัดดังตารางที่ 3-2 และรูปที่ 3-2

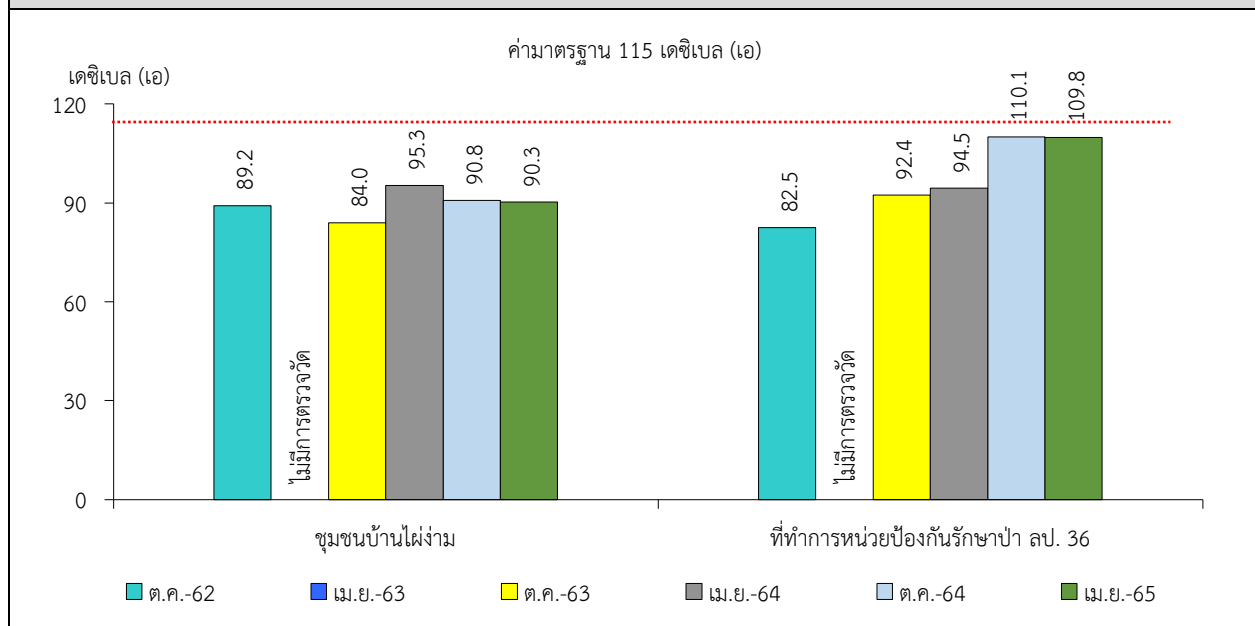
รูปที่ 3-3 กราฟแสดงผลการตรวจวัดระดับเสียงสูงสุด (L_{max}) เปรียบเทียบกับค่ามาตรฐาน

จากข้อมูลผลการตรวจวัดระดับเสียงสูงสุด (L_{max}) โครงการเหมืองแร่ดินขาว ประทานบัตรที่ 30451/15783 ของนายเสถียร สนั่นเสียง จำนวน 2 สถานี ได้แก่ ชุมชนบ้านไผ่งาม และที่ทำการหน่วยป้องกันรักษาป่าที่ ลป. 36 ที่ผ่านมาจนถึงเดือนเมษายน 2565 พบว่า สถานีที่มีผลการตรวจวัดระดับเสียงสูงสุด (L_{max}) คือ บริเวณที่ทำการหน่วยป้องกันรักษาป่าที่ ลป. 36 มีค่าเท่ากับ 110.1 เดซิเบล (เอ) ในเดือนตุลาคม 2564 เมื่อนำมาเปรียบเทียบกับค่ามาตรฐาน พบว่า ผลการตรวจวัดมีค่าอยู่ในเกณฑ์มาตรฐานตามประกาศคณะกรรมการสิ่งแวดล้อมแห่งชาติ ฉบับที่ 15 (พ.ศ. 2540) เรื่อง กำหนดมาตรฐานระดับเสียงโดยทั่วไป ที่กำหนดระดับเสียงสูงสุด (L_{max}) ไว้ไม่เกิน 115.0 เดซิเบล (เอ) และในช่วงเดือนเมษายน 2563 ไม่มีการตรวจวัดเนื่องจาก เกิดสถานการณ์การแพร่ระบาดของไวรัสโคโรนา (Covid-19) ผู้ถือประทานบัตรจึงไม่อนุญาตให้บุคลากรนอกเข้าพื้นที่โครงการ ดังนั้นบริษัทที่ปรึกษาจึงไม่สามารถเข้าดำเนินการตรวจวัดคุณภาพสิ่งแวดล้อมได้ สรุปผลการตรวจวัดดังตารางที่ 3-2 และรูปที่ 3-3

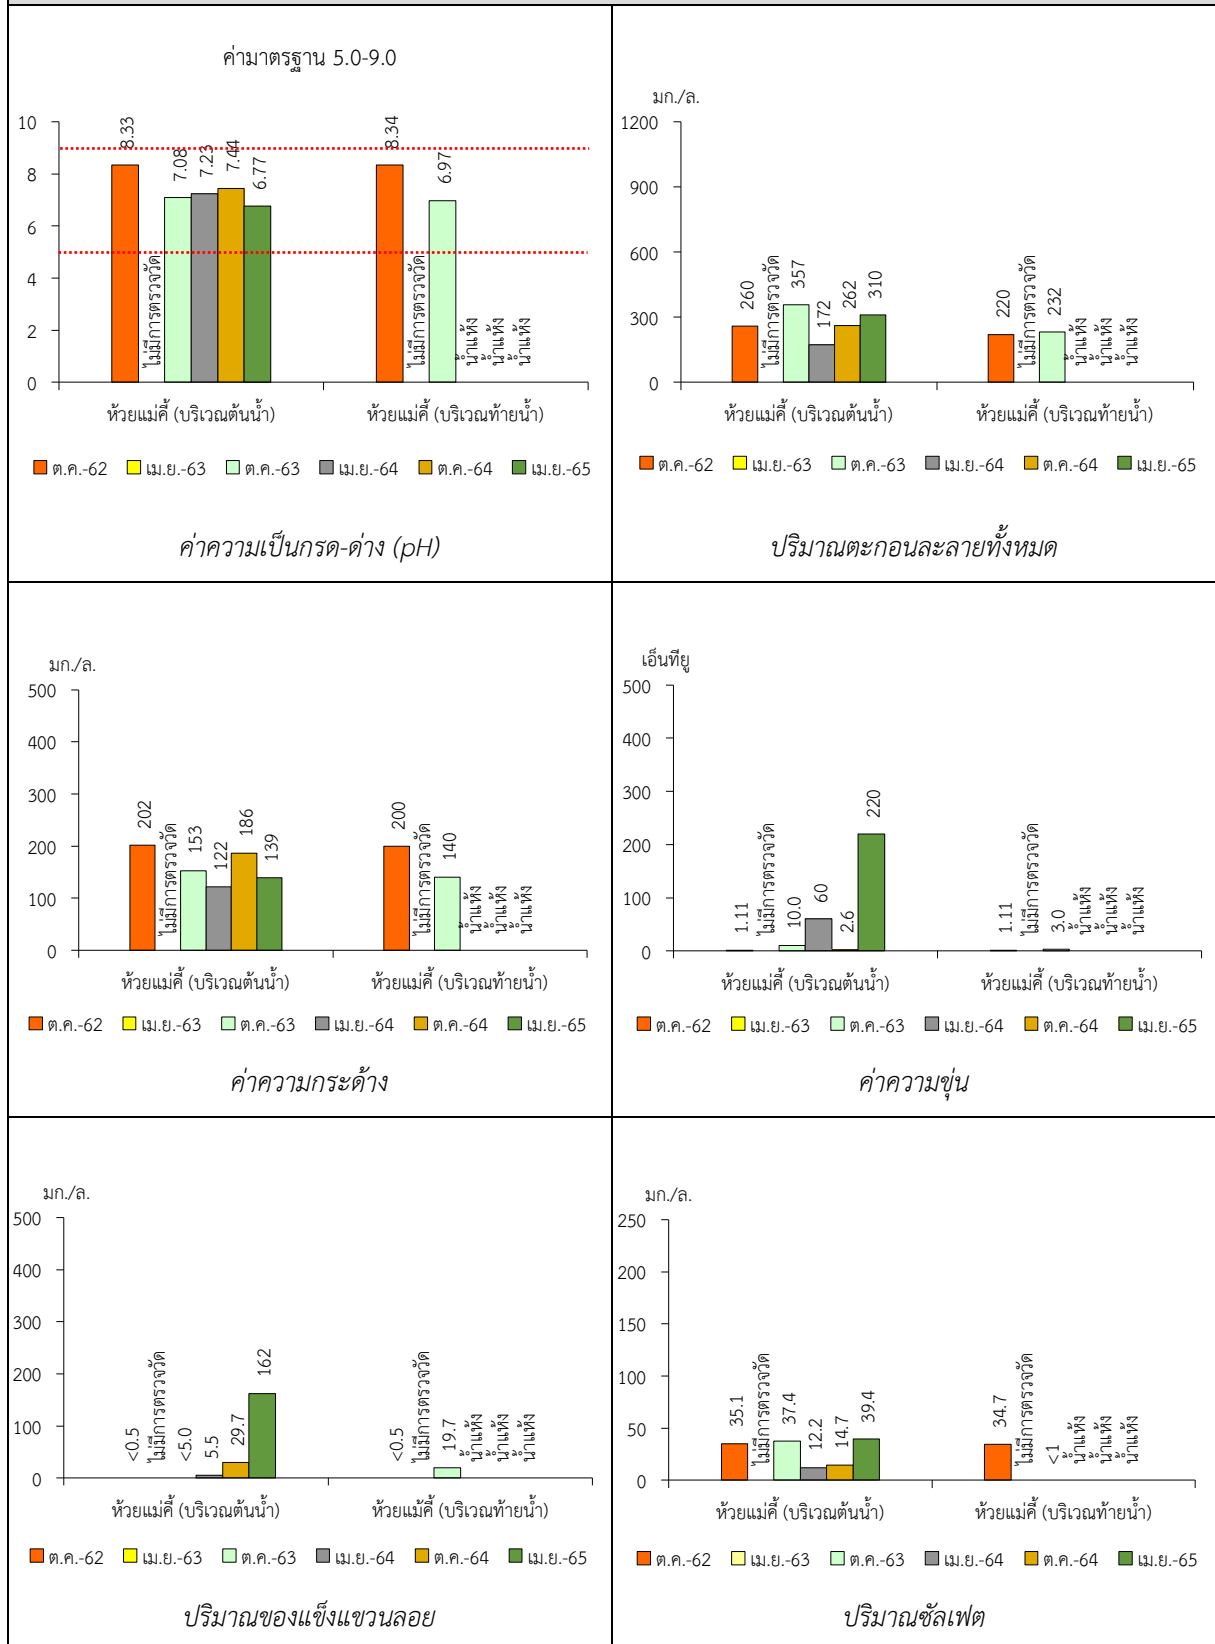
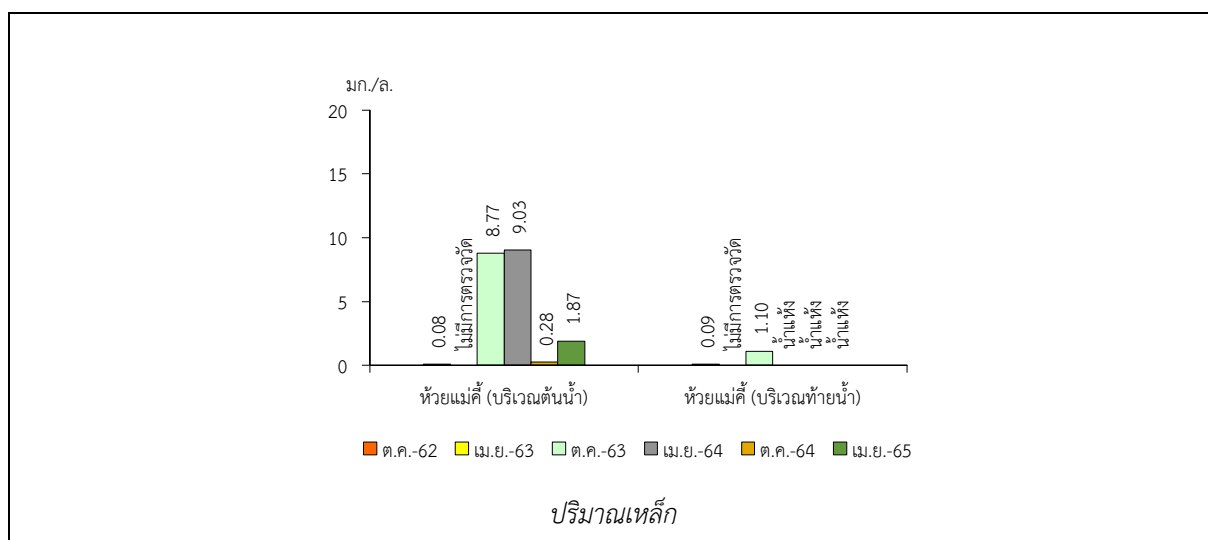
รูปที่ 3-4 กราฟแสดงผลการวิเคราะห์คุณภาพน้ำผิวดินเปรียบเทียบกับค่ามาตรฐาน

จากข้อมูลผลการติดตามตรวจสอบคุณภาพน้ำในแหล่งน้ำผิวดินที่อยู่ใกล้เคียงพื้นที่โครงการเหมืองแร่ดินขาว ประทานบัตรที่ 30451/15783 ของนายเสถียร สนั่นเสียง จำนวน 2 สถานี ได้แก่ ห้วยแม่คี่ (บริเวณต้นน้ำ) และห้วยแม่คี่ (บริเวณท้ายน้ำ) ที่ผ่านมาจนถึงเดือนเมษายน 2565 พบว่าผลการวิเคราะห์หมีค่าอยู่ในเกณฑ์มาตรฐานตามประกาศคณะกรรมการสิ่งแวดล้อมแห่งชาติ ฉบับที่ 8 (พ.ศ. 2537) ออกตามความในพระราชบัญญัติส่งเสริมและรักษาคุณภาพสิ่งแวดล้อมแห่งชาติ พ.ศ. 2535 เรื่อง กำหนดมาตรฐานคุณภาพน้ำในแหล่งน้ำผิวดิน ตีพิมพ์ในราชกิจจานุเบกษา เล่ม 111 ตอนที่ 16 ง ลงวันที่ 24 กุมภาพันธ์ 2537 (ประเภทที่ 3) และในช่วงเดือนเมษายน 2563 ไม่สามารถเก็บตัวอย่างน้ำมาทำการวิเคราะห์ได้ เนื่องจาก เกิดสถานการณ์การแพร่ระบาดของไวรัสโคโรนา (Covid-19) ผู้ถือประทานบัตรจึงไม่อนุญาตให้บุคคลภายนอกเข้าพื้นที่โครงการ ดังนั้นบริษัทที่ปรึกษาจึงไม่สามารถเข้าดำเนินการตรวจวัดคุณภาพสิ่งแวดล้อมได้ สำหรับ เดือนเมษายน 2564 จนถึงเดือนเมษายน 2565 ห้วยแม่คี่ (บริเวณท้ายน้ำ) น้ำแห้ง ไม่สามารถเก็บตัวอย่างมาทำการวิเคราะห์ได้ สรุปผลการวิเคราะห์ดังตารางที่ 3-4 และรูปที่ 3-4
