โครงการเหมืองแร่เฟลด์สปาร์

ประทานบัตรที่ 21067/15823

บริษัท ปฐมวิวัฒนาการแร่ จำกัด

# บทที่ 3

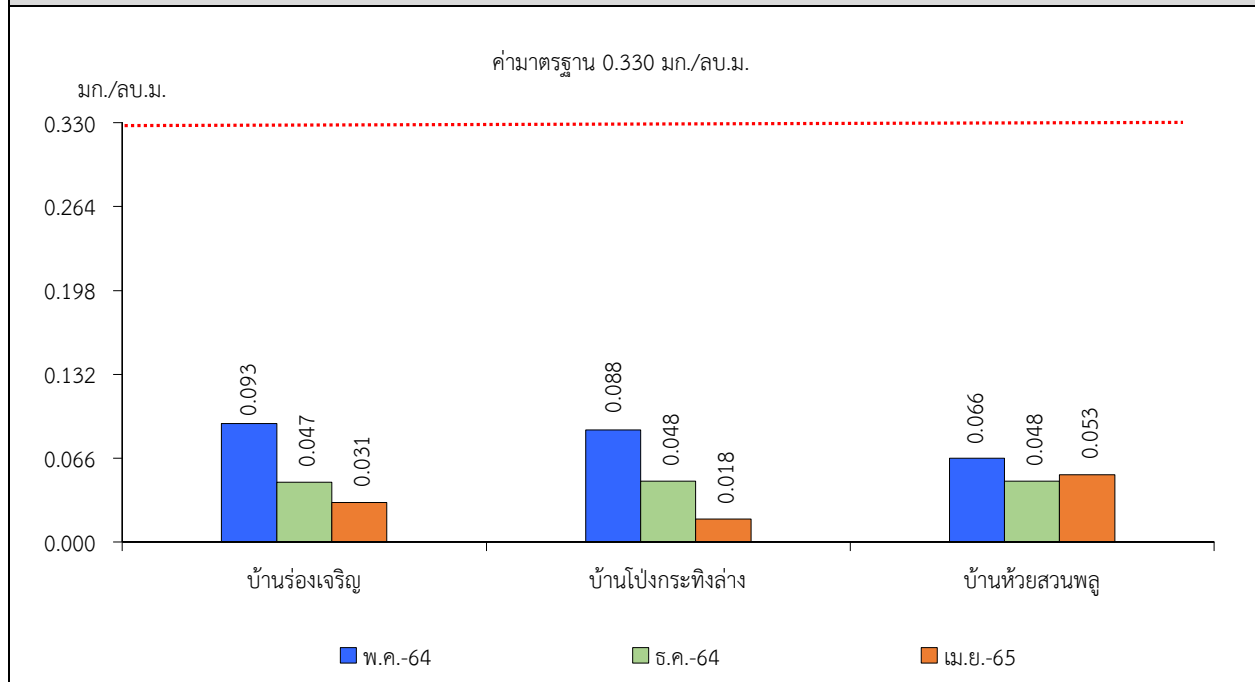
**รูปที่ 3-1** กราฟแสดงผลการตรวจวัดคุณภาพอากาศในรูปปริมาณฝุ่นละอองแขวนลอยรวม (TSP) เปรียบเทียบกับค่ามาตรฐาน

จากข้อมูลผลการตรวจวัดคุณภาพอากาศในรูปปริมาณฝุ่นละอองแขวนลอยรวม (TSP) โครงการเหมืองแร่เฟลด์สปาร์ ประทานบัตรที่ 21067/15823 ของบริษัท ปฐมวิวัฒนาการแร่ จำกัด จำนวน 3 สถานี ได้แก่ บ้านร่องเจริญ บ้านโป่งกระทิงล่าง และบ้านห้วยสวนพลู ที่ผ่านมาจนถึงเดือนเมษายน 2565 พบว่า สถานีที่มีผลการตรวจวัดปริมาณฝุ่นละอองแขวนลอยรวม (TSP) สูงสุด คือ บริเวณบ้านร่องเจริญ มีค่าเท่ากับ 0.093 มิลลิกรัมต่อลูกบาศก์เมตร ในเดือนพฤษภาคม 2564 เมื่อนำมาเปรียบเทียบกับค่ามาตรฐาน พบว่า ผลการตรวจวัดมีค่าอยู่ในเกณฑ์มาตรฐานตามประกาศคณะกรรมการสิ่งแวดล้อมแห่งชาติ ฉบับที่ 24 (พ.ศ. 2547) เรื่อง กำหนดมาตรฐานคุณภาพอากาศในบรรยากาศโดยทั่วไป ที่กำหนดปริมาณฝุ่นละอองแขวนลอยรวม (TSP) ไว้ไม่เกิน 0.330 มิลลิกรัมต่อลูกบาศก์เมตร สรุปผลการตรวจวัดดังตารางที่ 3-1 และรูปที่ 3-1

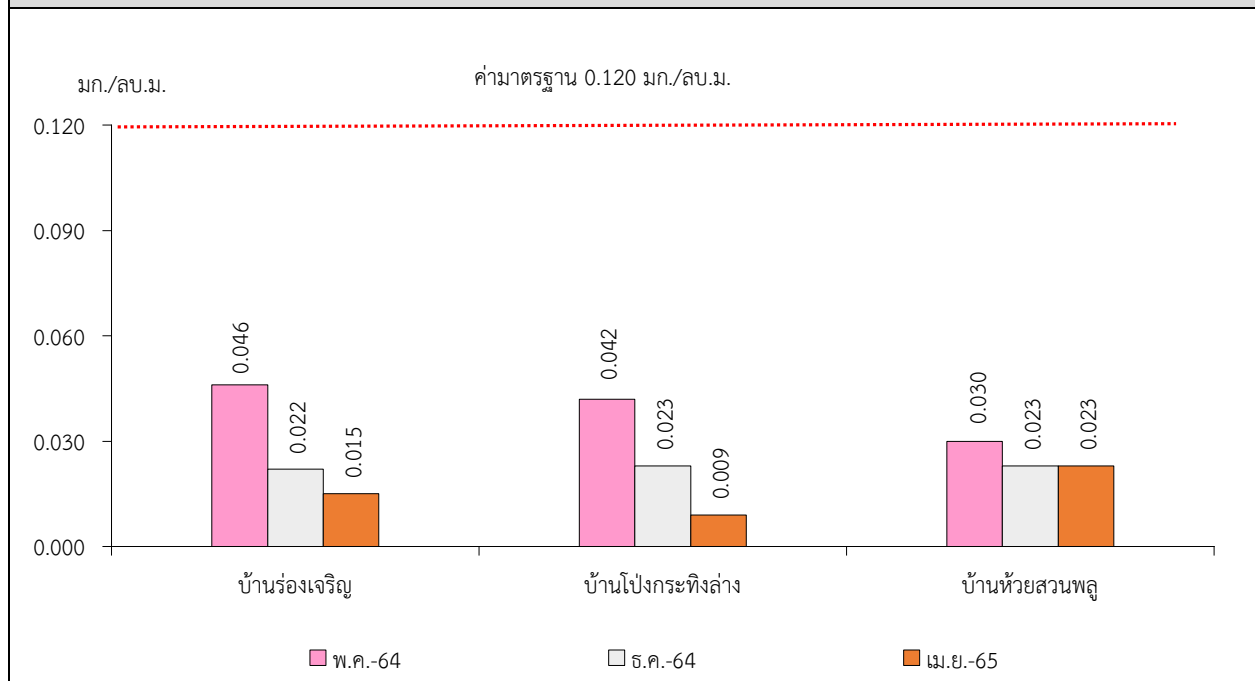
**รูปที่ 3-2** กราฟแสดงผลการตรวจวัดคุณภาพอากาศในรูปปริมาณฝุ่นละอองขนาดเล็กกว่า 10 ไมครอน (PM-10) เปรียบเทียบกับค่ามาตรฐาน

จากข้อมูลผลการตรวจวัดคุณภาพอากาศในรูปปริมาณฝุ่นละอองขนาดเล็กกว่า 10 ไมครอน (PM-10) โครงการเหมืองแร่เฟลด์สปาร์ ประทานบัตรที่ 21067/15823 ของบริษัท ปฐมวิวัฒนาการแร่ จำกัด จำนวน 3 สถานี ได้แก่ บ้านร่องเจริญ บ้านโป่งกระทิงล่าง และบ้านห้วยสวนพลู ที่ผ่านมาจนถึงเดือนเมษายน 2565 พบว่า สถานีที่มีผลการตรวจวัดปริมาณฝุ่นละอองขนาดเล็กกว่า 10 ไมครอน (PM-10) สูงสุด คือ บริเวณบ้านร่องเจริญ มีค่าเท่ากับ 0.046 มิลลิกรัมต่อลูกบาศก์เมตร ในเดือนพฤษภาคม 2564 เมื่อนำมาเปรียบเทียบกับค่ามาตรฐาน พบว่า ผลการตรวจวัดมีค่าอยู่ในเกณฑ์มาตรฐานตามประกาศคณะกรรมการสิ่งแวดล้อมแห่งชาติ ฉบับที่ 24 (พ.ศ. 2547) เรื่อง กำหนดมาตรฐานคุณภาพอากาศในบรรยากาศโดยทั่วไป ที่กำหนดปริมาณฝุ่นละอองขนาดเล็กกว่า 10 ไมครอน (PM-10) ไว้ไม่เกิน 0.120 มิลลิกรัมต่อลูกบาศก์เมตร สรุปผลการตรวจวัดดังตารางที่ 3-1 และรูปที่ 3-2

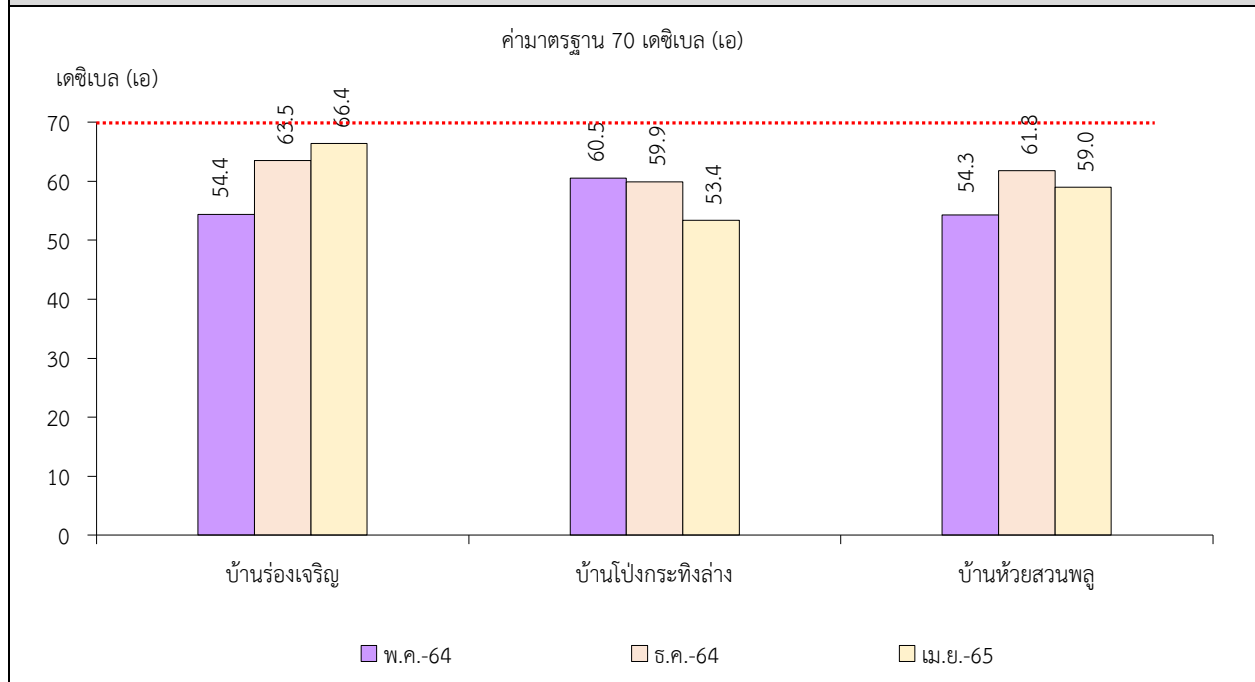
**รูปที่ 3-3** กราฟแสดงผลการตรวจวัดระดับเสียงเฉลี่ย 24 ชั่วโมง (Leq 24 hrs.)  
เปรียบเทียบกับค่ามาตรฐาน

จากข้อมูลผลการตรวจวัดระดับเสียงเฉลี่ย 24 ชั่วโมง (Leq 24 hrs.) โครงการเหมืองแร่เฟลด์สปาร์ ประทานบัตรที่ 21067/15823 ของบริษัท ปทุมวัฒนาพาณิชย์การแร่ จำกัด จำนวน 3 สถานี ได้แก่ บ้านร่องเจริญ บ้านโป่งกระทิงล่าง และบ้านห้วยสวนพลู ที่ผ่านมาจนถึงเดือนเมษายน 2565 พบว่า สถานีที่มีผลการตรวจวัดระดับเสียงเฉลี่ย 24 ชั่วโมง (Leq 24 hrs.) สูงสุด คือ บริเวณบ้านร่องเจริญ มีค่าเท่ากับ 66.4 เดซิเบล (เอ) ในเดือนเมษายน 2565 เมื่อนำมาเปรียบเทียบกับค่ามาตรฐานพบว่า ผลการตรวจวัดมีค่าอยู่ในเกณฑ์มาตรฐานตามประกาศคณะกรรมการสิ่งแวดล้อมแห่งชาติ ฉบับที่ 15 (พ.ศ. 2540) เรื่อง กำหนดมาตรฐานระดับเสียงโดยทั่วไป ที่กำหนดระดับเสียงเฉลี่ย 24 ชั่วโมง (Leq 24 hrs.) ไว้ไม่เกิน 70.0 เดซิเบล (เอ) สรุปผลการตรวจวัดดังตารางที่ 3-2 และรูปที่ 3-3

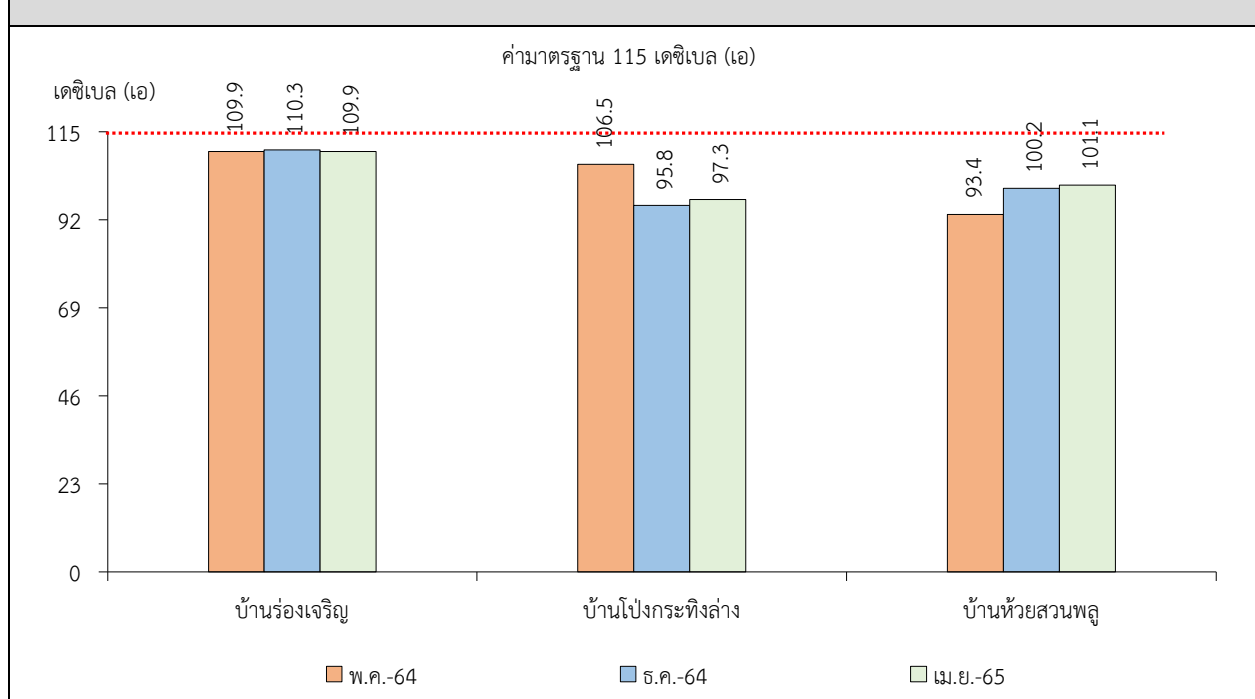
**รูปที่ 3-4** กราฟแสดงผลการตรวจวัดระดับเสียงสูงสุด ( $L_{max}$ ) เปรียบเทียบกับค่ามาตรฐาน

จากข้อมูลผลการตรวจวัดระดับเสียงสูงสุด ( $L_{max}$ ) โครงการเหมืองแร่เฟลด์สปาร์ ประทานบัตรที่ 21067/15823 ของบริษัท ปทุมวัฒนาพาณิชย์การแร่ จำกัด จำนวน 3 สถานี ได้แก่ บ้านร่องเจริญ บ้านโป่งกระทิงล่าง และบ้านห้วยสวนพลู ที่ผ่านมาจนถึงเดือนเมษายน 2565 พบว่า สถานีที่มีผลการตรวจวัดระดับเสียงสูงสุด ( $L_{max}$ ) คือ บริเวณบ้านร่องเจริญ มีค่าเท่ากับ 110.3 เดซิเบล (เอ) ในเดือนธันวาคม 2564 เมื่อนำมาเปรียบเทียบกับค่ามาตรฐานพบว่า ผลการตรวจวัดมีค่าอยู่ในเกณฑ์มาตรฐานตามประกาศคณะกรรมการสิ่งแวดล้อมแห่งชาติ ฉบับที่ 15 (พ.ศ. 2540) เรื่อง กำหนดมาตรฐานระดับเสียงโดยทั่วไป ที่กำหนดระดับเสียงสูงสุด ( $L_{max}$ ) ไว้ไม่เกิน 115.0 เดซิเบล (เอ) สรุปผลการตรวจวัดดังตารางที่ 3-2 และรูปที่ 3-4

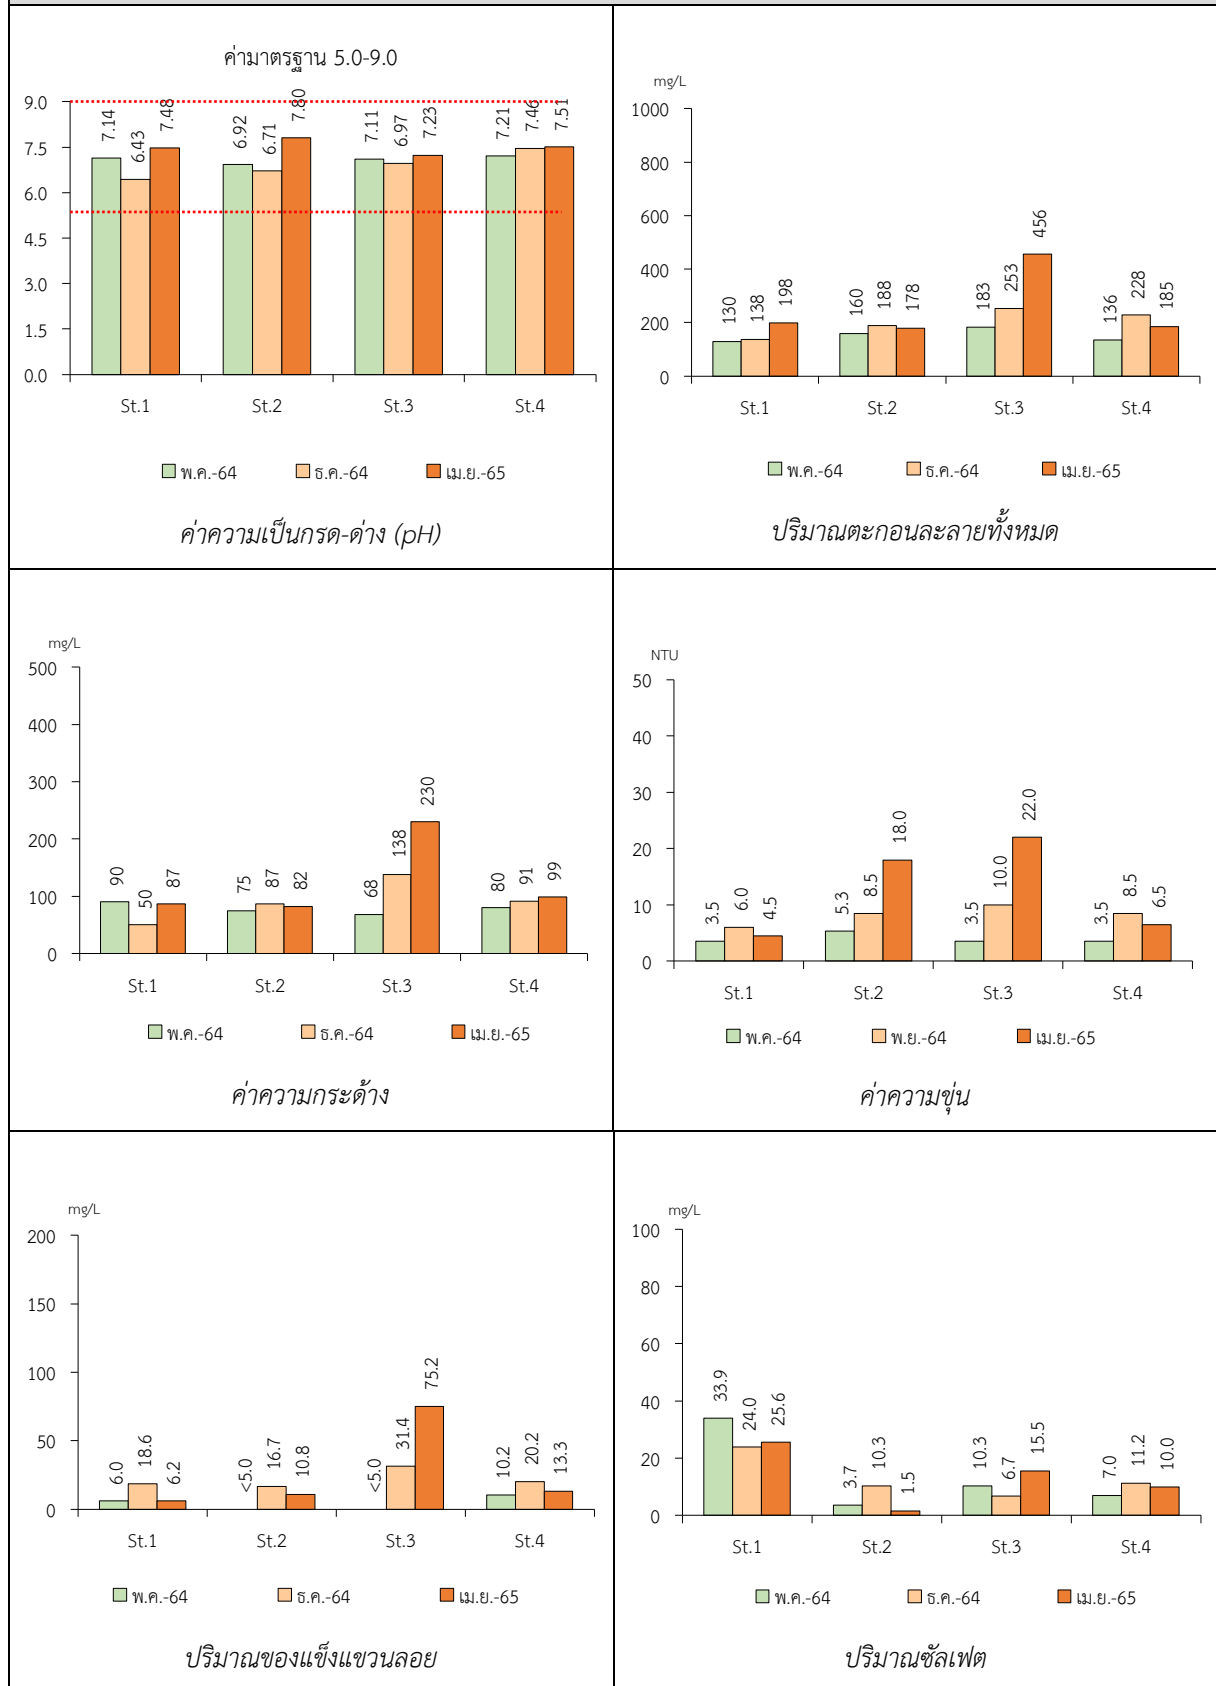
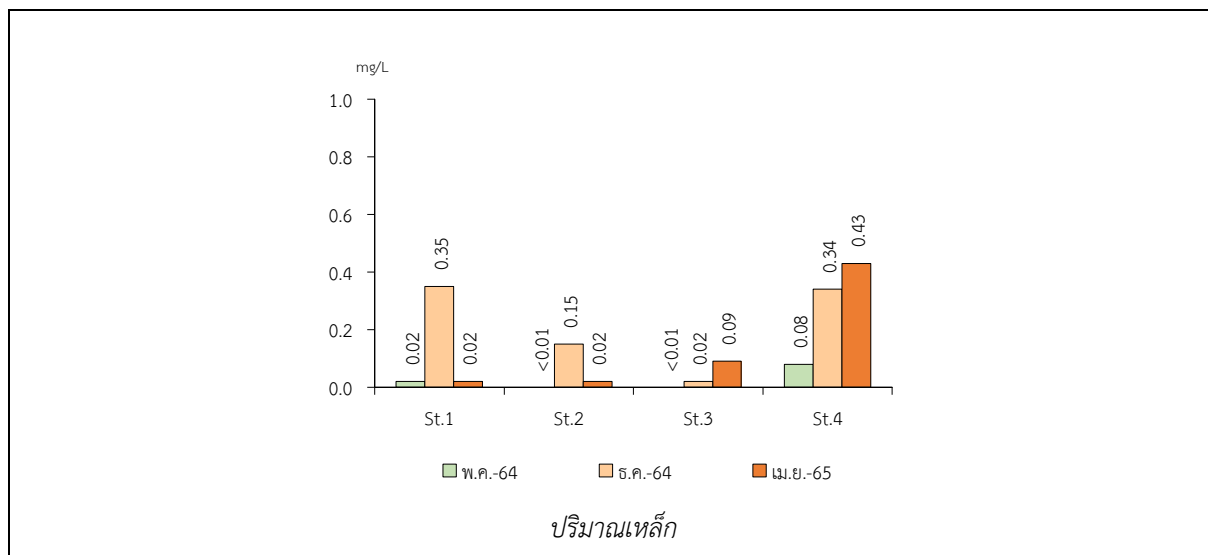
รูปที่ 3-5 กราฟแสดงผลการวิเคราะห์คุณภาพน้ำผิวดินเปรียบเทียบกับค่ามาตรฐาน

จากข้อมูลผลการติดตามตรวจสอบคุณภาพน้ำผิวดินรอบโครงการเหมืองแร่เฟลด์สปาร์ ประทานบัตรที่ 21067/15823 ของบริษัท ปฐมพัฒนพาณิชย์การแร่ จำกัด จำนวน 4 สถานี ได้แก่ สระน้ำบ้านห้วยสวนพลู ฝายน้ำล้นห้วยท่าเคยล่าง สระหลวงบ้านร่องเจริญ และห้วยไม่มีชื่อทางด้านทิศตะวันตก ที่ผ่านมาจนถึงเดือนเมษายน 2565 พบว่า ผลการวิเคราะห์มีค่าอยู่ในเกณฑ์มาตรฐานตามประกาศคณะกรรมการสิ่งแวดล้อมแห่งชาติ ฉบับที่ 8 (พ.ศ. 2537) ออกตามความในพระราชบัญญัติส่งเสริมและรักษาคุณภาพสิ่งแวดล้อมแห่งชาติ พ.ศ. 2535 เรื่อง กำหนดมาตรฐานคุณภาพน้ำในแหล่งน้ำผิวดิน ตีพิมพ์ในราชกิจจานุเบกษา เล่ม 111 ตอนที่ 16 ง ลงวันที่ 24 กุมภาพันธ์ 2537 (ประเภทที่ 3) สรุปผลการวิเคราะห์ดังตารางที่ 3-4 และรูปที่ 3-5

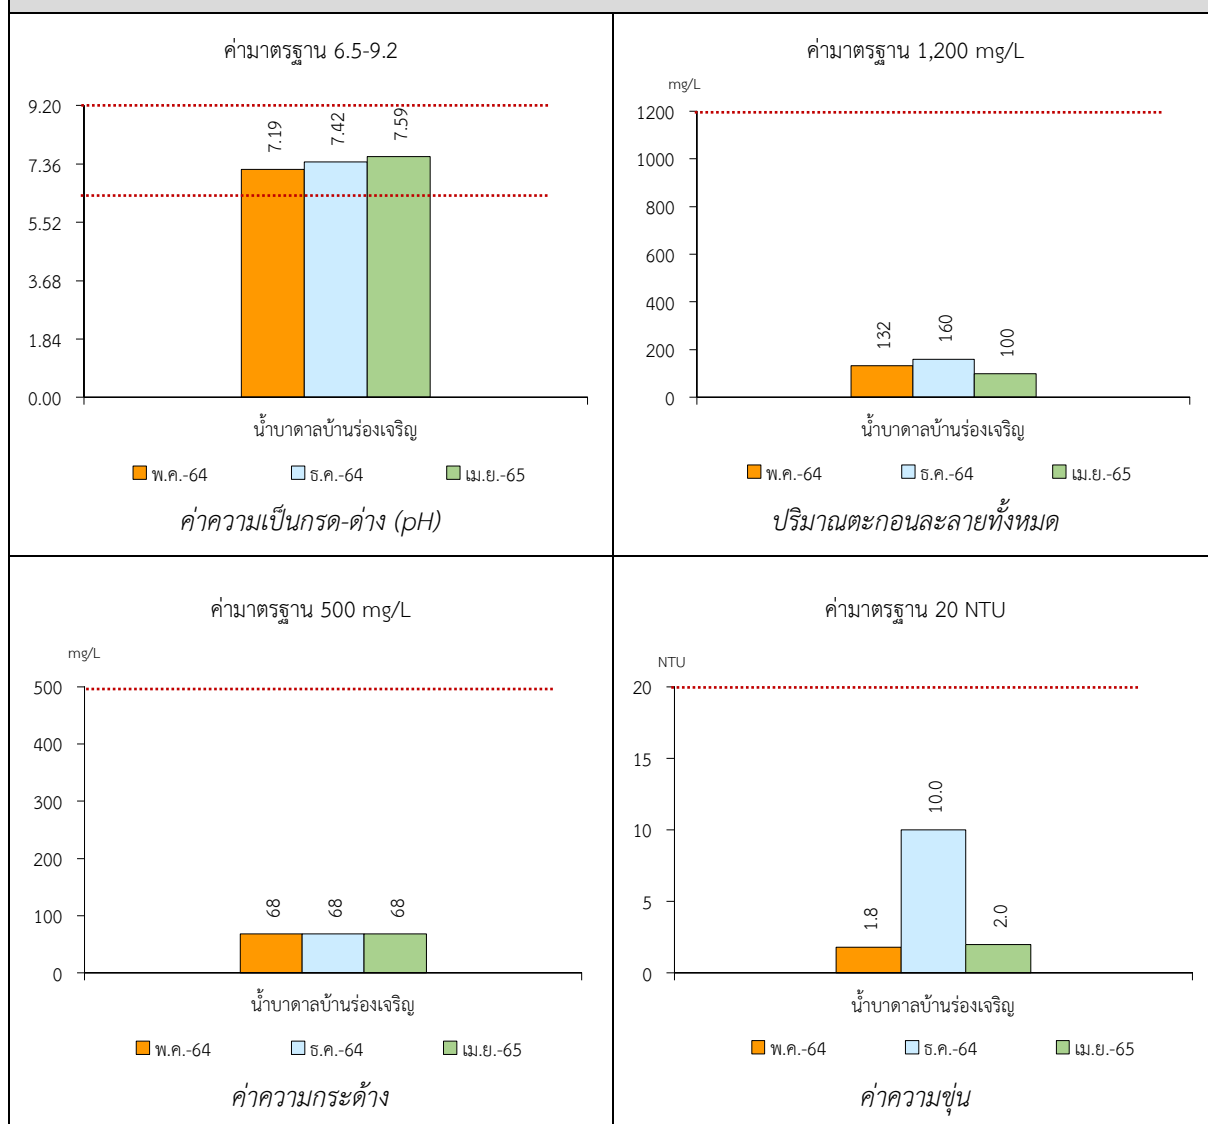
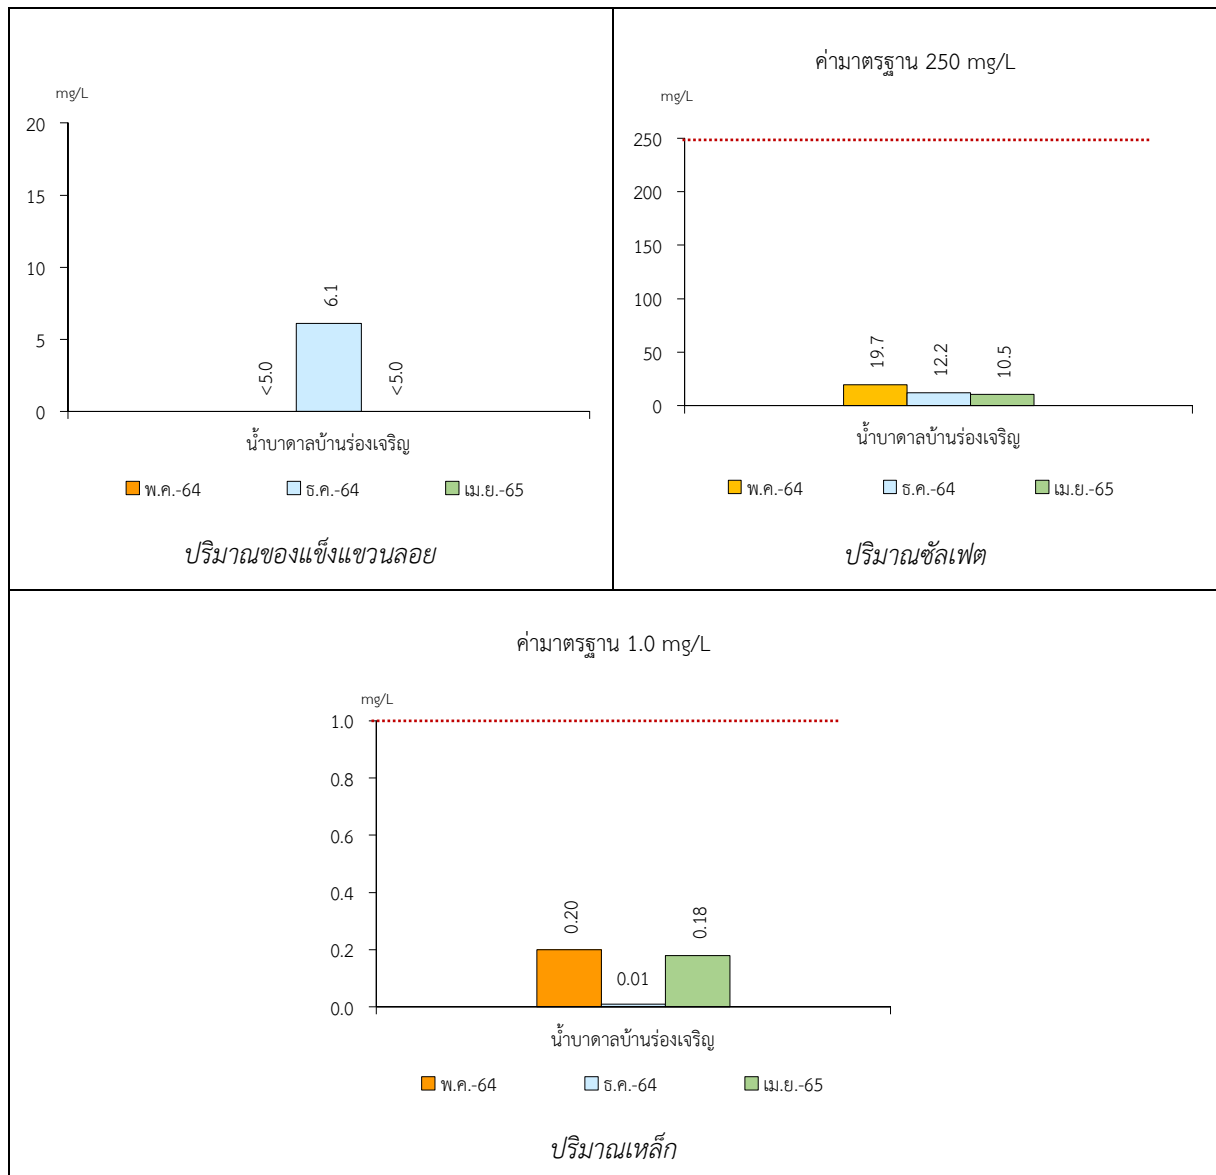
รูปที่ 3-6 กราฟแสดงผลการวิเคราะห์คุณภาพน้ำใต้ดินเปรียบเทียบกับค่ามาตรฐาน

จากข้อมูลผลการติดตามตรวจสอบคุณภาพน้ำใต้ดินรอบโครงการเหมืองแร่เฟลด์สปาร์ ประทานบัตรที่ 21067/15823 ของบริษัท ปฐมพัฒนพาณิชย์การแร่ จำกัด จำนวน 1 สถานี ได้แก่ น้ำบาดาลบ้านร่องเจริญ ที่ผ่านมาจนถึงเดือนเมษายน 2565 พบว่า ผลการวิเคราะห์มีค่าอยู่ในเกณฑ์มาตรฐานตามประกาศกระทรวงทรัพยากรธรรมชาติและสิ่งแวดล้อม เรื่อง กำหนดหลักเกณฑ์และมาตรการในทางวิชาการสำหรับการป้องกันด้านสาธารณสุขและการป้องกันในเรื่องสิ่งแวดล้อมเป็นพิษ พ.ศ. 2551 ตีพิมพ์ในราชกิจจานุเบกษา เล่ม 125 ตอนพิเศษ 85 ง ลงวันที่ 21 พฤษภาคม 2551 สรุปผลการวิเคราะห์ดังตารางที่ 3-5 และรูปที่ 3-6
