บทที่ 2

ผลการดำเนินการตามมาตรการป้องกัน และลดผลกระทบสิ่งแวดล้อม

การตรวจสอบการปฏิบัติตามมาตรการป้องกันและแก้ไขผลกระทบสิ่งแวดล้อม และมาตรการติดตามตรวจสอบผลกระทบสิ่งแวดล้อม โครงการทำเหมืองแร่หินประดับชนิดหินแกรนิต และหินอุตสาหกรรมชนิดหินแกรนิต (เพื่ออุตสาหกรรมก่อสร้าง) ของ ห้างหุ้นส่วนจำกัด ห้วยน้ำหอมแกรนิต (92) ประทานบัตรที่ 25514/14759 ตั้งอยู่ที่ ตำบลปางสวรรค์ อำเภอชุมตาบง จังหวัดนครสวรรค์ พบว่า ทางโครงการหยุดการทำเหมืองและกิจกรรมที่เกี่ยวข้องในพื้นที่ประทานบัตร นับตั้งแต่ประทานบัตรสิ้นอายุเมื่อวันที่ 17 พฤษภาคม 2552 จากการตรวจสอบพื้นที่ประทานบัตรในช่วงเดือนเมษายน 2565 พบว่า มีการปรับพื้นที่เพื่อดำเนินการก่อสร้างสิ่งปลูกสร้างตามที่แผนผังโครงการกำหนดไว้ในส่วนบริเวณแนวเขตพื้นที่โดยรอบโครงการได้จัดทำแนวคันดินเพื่อเตรียมการปลูกต้นไม้สำหรับเป็นแนวกันชนระหว่างพื้นที่ข้างเคียงเพื่อลดผลกระทบด้านสิ่งแวดล้อม ตามมาตรการ ดังรูป (รูปที่ 2-1 และรูปที่ 2-2)

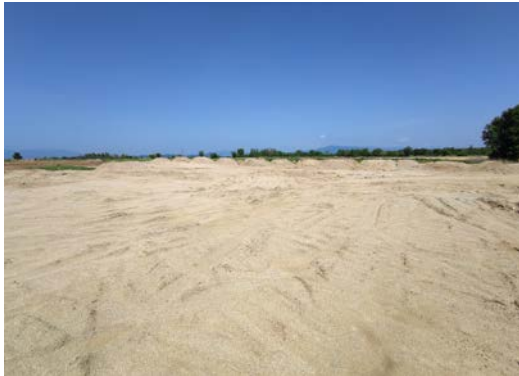
2. ให้เปิดการทำเหมืองเพื่อทำการผลิตแร่แต่ละชนิดตามแผนผังโครงการทำเหมืองดังนี้		
2.1 หินอุตสาหกรรมชนิดหินแกรนิต (เพื่ออุตสาหกรรมก่อสร้าง) ให้เปิดหน้าเหมืองในลักษณะขั้นบันได กำหนดให้ขั้นบันไดหน้าเหมืองสูงไม่เกิน 5 เมตร และกว้างไม่น้อยกว่า 5 เมตร และควบคุมความลาดชัน	- อยู่ระหว่างเตรียมพื้นที่เปิดทำเหมือง (รูปที่.2-1)	- ไม่มี

2.2 หินระดับชนิดหินแกรนิตให้เปิดหน้าเหมือง ในลักษณะขั้นบันได กำหนดให้ขั้นบันได หน้าเหมืองสูงไม่เกิน 5 เมตร และกว้าง ไม่น้อยกว่า 5 เมตร และควบคุมความลาด ชันสุดท้ายของหน้าเหมือง (Overall Slope) ไม่เกิน 45 องศา และให้ใช้วัตถุระเบิดแรงต่ำ ชนิดดินดำ โดยใช้ปริมาณดินดำในการ ระเบิดรวมครั้งละไม่เกิน 15 กิโลกรัม ทั้งนี้ให้ทำการระเบิดวันละไม่เกิน 1 ครั้งในช่วง เวลา 16.00-17.00 น. โดยก่อนการระเบิดจะต้องมี เจ้าหน้าที่ตรวจสอบในรัศมี 100 เมตร และให้มี สัญญาณเตือนให้ได้ยินในรัศมีไม่น้อยกว่า 500 เมตร จากจุดที่ระเบิด พร้อมทั้งมีป้ายแสดงเวลา การระเบิดบริเวณทางเข้าเหมืองให้ผู้สัญจรผ่านไป มาเห็นได้อย่างชัดเจน และห้ามทำเหมืองหรือมี การระเบิดในเวลากลางคืนโดยเด็ดขาด	- อยู่ระหว่างเตรียมพื้นที่เปิดทำเหมือง (รูปที่.2-1)	- ไม่มี

3. ให้ฉีดพรมน้ำเพื่อลดการฟุ้งกระจายของฝุ่นละออง บริเวณหน้าเหมือง เส้นทางลำเลียงแร่ภายใน เหมืองและโรงโม่หิน ตามความเหมาะสมกับสภาพ ภูมิอากาศ และปรับปรุงเส้นทางขนส่งแร่ออกไป จำหน่ายให้เป็นถนนหินบดอัดแน่น รวมทั้งให้ ตรวจสอบและซ่อมแซมเส้นทางขนส่งแร่ให้อยู่ใน สภาพที่ดีอยู่เสมอและปรับปรุงเส้นทางขนส่งแร่ ทางทิศเหนือที่เชื่อมกับทางสาธารณะลาดยางที่ ผ่านพื้นที่โครงการ ให้เป็นถนนลาดยางหรือหินบด อัดแน่นอย่างน้อย 50 เมตร เพื่อลดการนำฝุ่น โคลนและเศษหินขึ้นสู่ถนน โดยเฉพาะในฤดูฝน เพื่อลดอุบัติเหตุการใช้เส้นทาง	- อยู่ระหว่างเตรียมพื้นที่เปิดทำเหมือง (รูปที่.2-1)	- ไม่มี

มาตรการป้องกันและแก้ไขผลกระทบสิ่งแวดล้อม	ผลการปฏิบัติตามมาตรการฯ	ปัญหาอุปสรรคที่ไม่สามารถปฏิบัติตามมาตรการและแนวทางแก้ไข
1. ให้เปิดหน้าเหมืองในลักษณะขั้นบันได โดยเริ่มเปิดทำเหมืองในบริเวณที่มีหินโผล่ลอยไปจนหมดพื้นที่แล้ว และจะต้องปรับปรุงพื้นที่ที่ผ่านการทำเหมืองแร่จากหินลอยให้เรียบรียก่อนที่จะเปิดหน้าเหมืองในบริเวณลานหิน	- การทำเหมืองในช่วงที่ผ่านมาทำการผลิตแร่หินระดับชนิดหินแกรนิตเฉพาะหินโผล่ลอยจนหมด ปัจจุบันอยู่ระหว่างการปรับสภาพพื้นที่เพื่อดำเนินการทำเหมืองตามแผนผังโครงการฉบับใหม่ (รูปที่ 2-1)	- ไม่มี

รูปที่ 2-1 สภาพพื้นที่โครงการปัจจุบัน

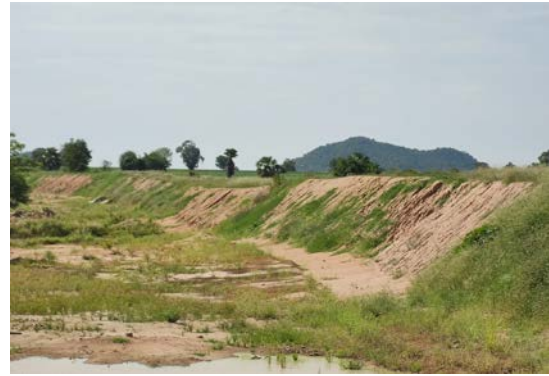
4. ให้จัดสร้างคันทำนบกั้นน้ำให้มีลักษณะหน้า ตัดรูปสี่เหลี่ยมคางหมูฐานกว้าง 4 เมตร สูง 1.5 เมตร สันคนทำนบกั้นกว้าง 1 เมตร ล้อมรอบพื้นที่ การทำเหมืองทั้งสองบริเวณ คือ ลานกองแร่และ โรงโม่หิน	- ทางโครงการได้เริ่มปรับพื้นที่ พร้อมทั้งได้เริ่มทำ คันดินรอบๆ พื้นที่โครงการ ดังรูปที่ 2-2	- ไม่มี

รูปที่ 2-2 แนวคันดิน

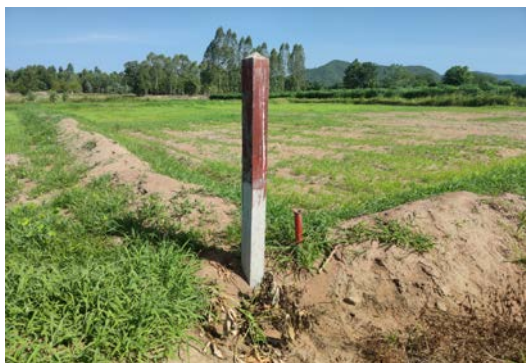
1. ให้เว้นพื้นที่ไม่ทำเหมืองเข้าใกล้ถนนสาธารณะลาดยางที่ผ่านพื้นที่โครงการและทางสาธารณะลูกรังทางด้านทิศใต้ ในระยะไม่น้อยกว่า 50 เมตร และแนวเขตประทานบัตรโดยรอบในระยะไม่น้อยกว่า 10 เมตร และดูแลบำรุงรักษาพื้นที่ไม่มีอยู่เดิมให้มีการเจริญเติบโตที่ดี ห้ามคนงานเข้าไปทำการตัดฟันต้นไม้โดยเด็ดขาด พร้อมทั้งให้ปลูกเสริมต้นไม้โตเร็วให้เต็มทีว่างในพื้นที่ที่เว้นไม่ทำเหมืองให้หนาแน่นขึ้น	- โครงการได้เริ่มจัดทำแนวเขตเว้นพื้นที่ไม่ทำเหมืองเข้าใกล้ถนนสาธารณะลาดยางที่ผ่านพื้นที่โครงการและทางสาธารณะลูกรังทางด้านทิศใต้ ในระยะไม่น้อยกว่า 50 เมตร และแนวเขตประทานบัตรโดยรอบในระยะไม่น้อยกว่า 10 เมตร โดยใช้เสารั้วคอนกรีตเสริมเหล็ก หรือท่อเหล็ก พร้อมเขียนป้าย “แนวเว้นระยะ 50 เมตร” “แนวเว้นระยะ 10 เมตร” ปักแสดงแนวเว้นระยะให้มองเห็นได้อย่างชัดเจน พร้อมทั้งสร้างแนวคันทำนบดินอัดแน่นตามแนวเขตโครงการโดยรอบ (รูปที่ 2-3)	- ไม่มี

รูปที่ 2-3 เสาหลักพื้นที่โครงการ

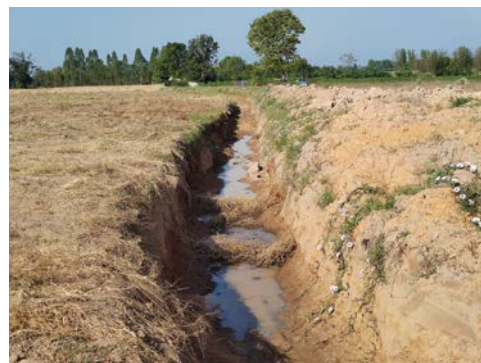
5. ให้ชุดระบายน้ำให้มีลักษณะหน้าตัดรูปสี่เหลี่ยม คางหมูขนาดความกว้างท้องร่อง 0.5 เมตร ลึก 0.5 เมตร โดยรอบพื้นที่การทำเหมืองทั้งสองบริเวณ ลานกองแร่ และโรงโม่หิน โดยให้มีทิศทางการไหล ของน้ำลงสู่บ่อตกตะกอนบริเวณอักษร “บ1” มีขนาดเนื้อที่ 5,000 ตารางเมตร ลึก 3 เมตร และ “บ2” มีขนาดเนื้อที่ 2,400 ตารางเมตร ลึก 3 เมตร รวม 2 บ่อ ให้ตกตะกอนเป็นน้ำใส เพื่อนำไปใช้ ประโยชน์ต่างๆ ได้ และจะต้องดูแลชุดลอกบ่อตก ตะกอนให้สามารถใช้งานได้อย่างมีประสิทธิภาพ อยู่เสมอ และหากมีความจำเป็นต้องระบายน้ำ ส่วนเกินออกจะต้องปล่อยให้ตกตะกอนเป็นน้ำใส แล้วเท่านั้น จึงทำการระบายออก	- อยู่ระหว่างดำเนินการก่อสร้าง (รูปที่ 2-4)	- ไม่มี

รูปที่ 2-4 คูระบายน้ำ

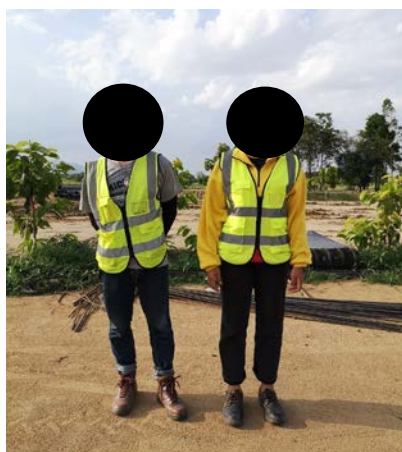
7. ให้จัดหาและกำชับให้พนักงานสวมใส่อุปกรณ์ ป้องกันส่วนบุคคล เช่น หน้ากากกันฝุ่น หมวก นิรภัย ปลั๊กอุดหู ฯลฯ ให้เหมาะสมกับสภาพของ งาน พร้อมทั้งจัดให้มีการตรวจสุขภาพปีละ 1 ครั้ง	- ได้ดำเนินการจัดหาอุปกรณ์ป้องกันส่วนบุคคล สำหรับพนักงาน เช่น หน้ากากกันฝุ่น หมวก นิรภัย ดังรูปที่ 2-5 - จะจัดให้มีการตรวจสุขภาพพนักงานตามเงื่อนไข อย่างเคร่งครัด	- ไม่มี

6. จัดเครื่องป้องกันอันตรายส่วนบุคคลให้แก่พนักงานตามความเหมาะสมของงาน	- การดำเนินโครงการในช่วงต่อไปจะจัดให้มีเครื่องป้องกันส่วนบุคคลได้แก่ เครื่องป้องกันเสียง และหมวกกันกระแทกฝุ่นละออง ให้พนักงานที่ปฏิบัติงานบริเวณหน้าเหมือง บริเวณโรงโม่หิน และพนักงานขับรถบรรทุกหิน เป็นต้น (รูปที่ 2-5)	- ไม่มี

รูปที่ 2-5 อุปกรณ์ป้องกันส่วนบุคคลสำหรับพนักงาน

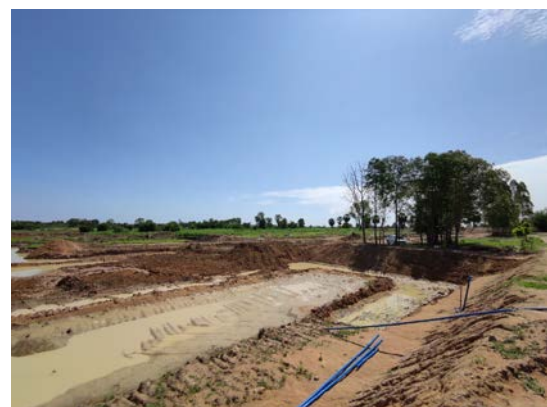
10.2 บริเวณที่ต่ำกว่าพื้นราบลงไปเป็นบ่อเหมือง ให้ปรับสภาพพื้นที่ให้มีความปลอดภัยแก่คน และสัตว์ที่อาจเข้าไปใกล้ หรือล้อมรั้วลวด หนาม พร้อมทั้งปลูกไม้ยืนต้นโดยรอบ บ่อเหมือง เพื่อป้องกันการพังทลายและ เสริมสร้างทัศนียภาพให้กลมกลืนกับ สภาพแวดล้อมโดยรอบ	- โครงการกำลังเริ่มปรับพื้นที่ตามเงื่อนไขที่ มาตรการกำหนด รูปที่ 2-6	- ไม่มี

2. บริเวณที่ไม่มีการทำเหมืองจะต้องดูแลรักษาสภาพพื้นที่เดิมไว้ให้มากที่สุด	- จะปฏิบัติตามเงื่อนไขกำหนดอย่างเคร่งครัด	- ไม่มี
3. ให้ทยอยถมปรับขอบขุมเหมืองที่ผ่านการทำเหมืองไปแล้ว และเมื่อเสร็จสิ้นการทำเหมืองทั้งหมดแล้ว จะกลบถมและปรับปรุงสภาพพื้นที่ให้มีความลาดชันของผนังบ่อเหมืองไม่เกิน 45 องศา พร้อมทั้งรื้อถอนสิ่งปลูกสร้างอาคารที่พักให้กลมกลืนกับสภาพแวดล้อมใกล้เคียง	- โครงการได้เริ่มปรับขอบขุมเหมืองเดิมตามเงื่อนไข (รูปที่ 2-6)	- ไม่มี

รูปที่ 2-6 ปรับขอบขุมเหมืองเดิม

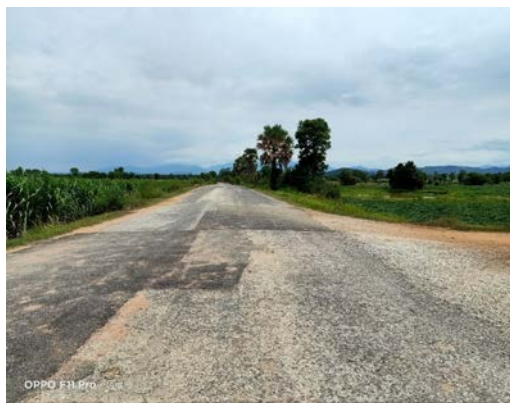
4. จำกัดความเร็วของรถที่วิ่งเข้า-ออก เพื่อขนส่งแร่ โดยเฉพาะในช่วงที่ผ่านชุมชน ซึ่งจะต้องใช้ความเร็วไม่เกิน 25 กิโลเมตร/ชั่วโมง ในขณะที่รถบรรทุกแรงแวิ่งบนถนนลูกรังที่มีบ้านเรือนราษฎรตั้งอยู่	- ปฏิบัติตามเงื่อนไขที่กำหนด โดยมีการจำกัดความเร็วของรถที่วิ่งเข้า-ออก เพื่อขนส่งแร่ในช่วงที่ผ่านชุมชน ให้ใช้ความเร็วไม่เกิน 25 กิโลเมตร/ชั่วโมง ทั้งนี้ ปัจจุบันเส้นทางขนส่งแร่มีสภาพเป็นถนนลาดยางจนถึงพื้นที่ประทานบัตร (รูปที่ 2-7)	- ไม่มี

5. เส้นทางขนส่งแร่ในช่วงที่เป็นถนนลาลองให้นาเศษหินที่เก็บกองไว้ไปถมอัดให้แน่น ซึ่งจะสามารถลดฝุ่นละอองได้ระดับหนึ่ง	- ปัจจุบันเส้นทางขนส่งแร่มีสภาพเป็นถนนลาดยางจนถึงพื้นที่ประทานบัตร (รูปที่ 2-7)	- ไม่มี

9. จะทำการตรวจสอบและปรับปรุงซ่อมแซมผิวการจราจรที่ใช้ในการขนส่งแร่ให้อยู่ในสถานที่ใช้งานได้ดีตลอดเวลา	- ปฏิบัติตามเงื่อนไขที่กำหนด ซึ่งปัจจุบันเส้นทางขนส่งแร่มีสภาพเป็นถนนลาดยาง (รูปที่ 2-7)	- ไม่มี

รูปที่ 2-7 สภาพเส้นทางขนส่งแร่

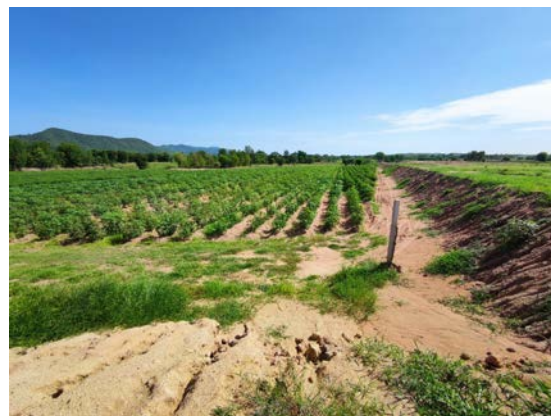
7. ให้เว้นแนวเขตไม่ทำเหมืองเข้าใกล้เส้นทางสาธารณประโยชน์ทางตอนกลางและตอนใต้ในระยะ 50 เมตร และในด้านที่ติดกับพื้นที่เกษตรกรรมในระยะ 5 เมตร พร้อมทั้งปลูกต้นไม้ยืนต้นโตเร็วในระยะห่างประมาณ 2x2 เมตร ในลักษณะสลับฟันปลา	- ปฏิบัติตามเงื่อนไขที่กำหนด รูปที่ 2-8	- ไม่มี

รูปที่ 2-8 แนวเขตด้านติดพื้นที่เกษตรกรรม

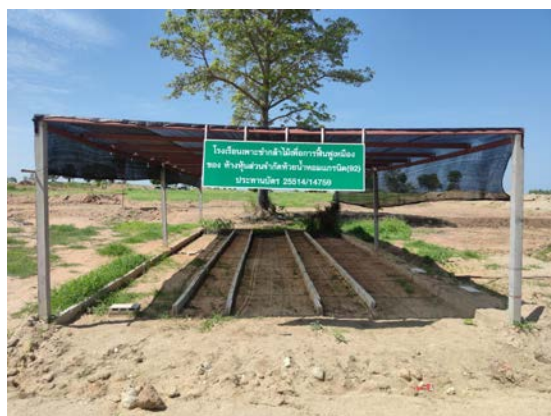
รูปที่ 2-8 โรงเรือนเพาะชำกล้าไม้เพื่อการฟื้นฟู
