บทที่ 2

ผลการดำเนินการตามมาตรการป้องกัน และลดผลกระทบสิ่งแวดล้อม

ผลการตรวจสอบการปฏิบัติตามมาตรการป้องกันและแก้ไขผลกระทบสิ่งแวดล้อม โครงการเหมืองแร่หินประดับชนิดหินแกรนิต ของ บริษัท ไทยเจริญแกรนิต จำกัด ประทานบัตรที่ 30653/15265 ตั้งอยู่ที่ ตำบล อ่างทอง อำเภอเมืองกำแพงเพชร จังหวัดกำแพงเพชร ตามที่กำหนดโดยสำนักงานนโยบายและแผนทรัพยากรธรรมชาติและสิ่งแวดล้อม ตามหนังสือที่ วว 0804/8492 ลงวันที่ 14 กรกฎาคม 2538 (ภาคผนวก ข) มีรายละเอียดการปฏิบัติตามมาตรการ ดังตารางที่ 2-1 และรูปที่ 2.1 ถึง รูปที่ 2.5

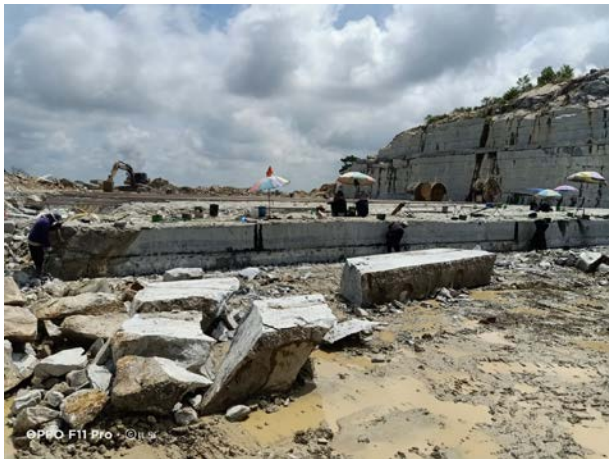
รูปที่ 2-1 การผลิตแร่โดยใช้เลื่อยยนต์และการเจาะแบ่งด้วยลิ้ม

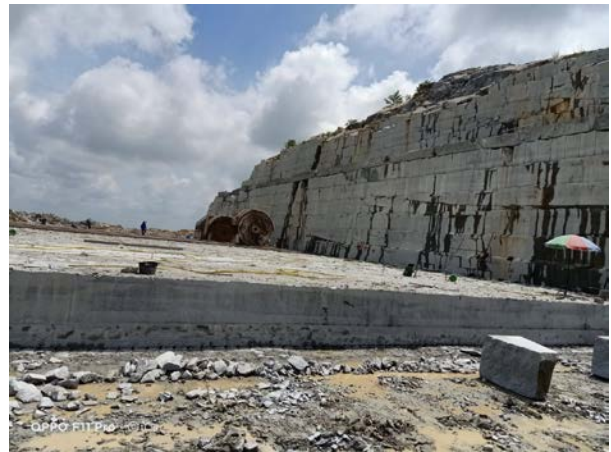
มาตรการป้องกันและแก้ไขผลกระทบสิ่งแวดล้อม	ผลการปฏิบัติตามมาตรการฯ	ปัญหา อุปสรรคที่ไม่สามารถปฏิบัติตามมาตรการ และแนวทางแก้ไข
1. เปิดหน้าเหมืองในลักษณะขั้นบันได แต่ละขั้นมีความสูง 8 เมตร กว้างไม่น้อยกว่า 10 เมตร ความลาดเอียงไม่เกิน 45 องศา	- การทำเหมืองแร่โครงการนี้ เริ่มเปิดหน้าเหมืองจากบริเวณยอดเขาตอนบน เพื่อผลิตแร่หินประดับชนิดหินแกรนิต ในลักษณะของหินบล็อก โดยใช้การเจาะแบ่งด้วยลิ้ม และเลื่อยยนต์ (รูปที่ 2-1) โดยขยายหน้าเหมืองลดระดับต่ำลงมีหน้างานผลิตแร่เป็นลานกว้าง ไม่น้อยกว่า 10 เมตร โดยทิ้งขอบหน้าเหมืองด้านหลัง กว้างประมาณ 1 เมตร และความสูงประมาณ 5-8 เมตร (รูปที่ 2-2)	- การขยายหน้าเหมืองในช่วงต่อไป จะต้องออกแบบหน้าเหมืองสุดท้ายตามมาตรการกำหนด

รูปที่ 2-2 ลักษณะการเปิดเหมืองแบบขั้นบันได

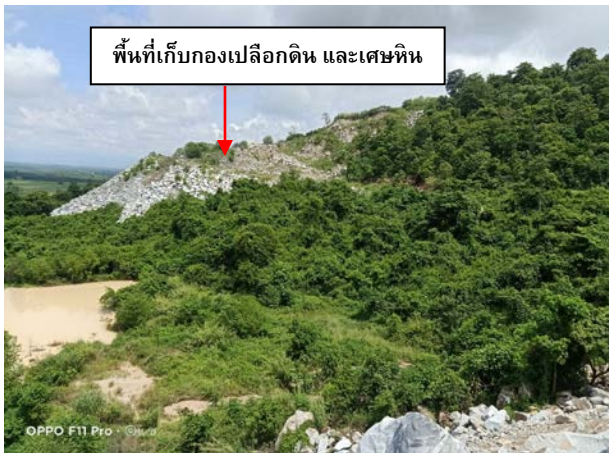
มาตรการป้องกันและแก้ไขผลกระทบสิ่งแวดล้อม	ผลการปฏิบัติตามมาตรการฯ	ปัญหา อุปสรรคที่ไม่สามารถปฏิบัติตามมาตรการและแนวทางแก้ไข
2. เตรียมที่เก็บกอง 105 ไร่ เก็บกองเป็นชั้นๆ แบบชั้นบันไดสูงชั้นละ 2 เมตร จำนวน 2 ชั้น แยกเป็นพื้นที่เก็บกอง ด1 จำนวน 100 ไร่ และพื้นที่เก็บกอง ด2 จำนวน 5 ไร่	- การทำเหมืองในช่วงที่ผ่านมาได้นำเศษหินเก็บกองบริเวณใกล้เคียงพื้นที่เปิดหน้าเหมือง ซึ่งอยู่ภายในขอบเขตพื้นที่เปิดทำเหมือง เนื่องจากยังมีปริมาณเศษหินไม่มากนัก ลักษณะการเก็บกองโดยการเกลี่ยลงมาตามลาดไหล่เขาเนื้อที่ประมาณ 5 ไร่ (รูปที่ 2-3)	- การทำเหมืองในช่วงต่อไป เมื่อมีการขยายหน้าเหมืองเข้ามาในบริเวณที่มีการเก็บกองเศษหินเดิมให้นำเศษหินไปเก็บกองบริเวณพื้นที่เก็บกอง ด1 ตามรูปแบบแผนผังที่กำหนด

รูปที่ 2-3 บริเวณพื้นที่เก็บกองเปลือกหิน และเศษหิน

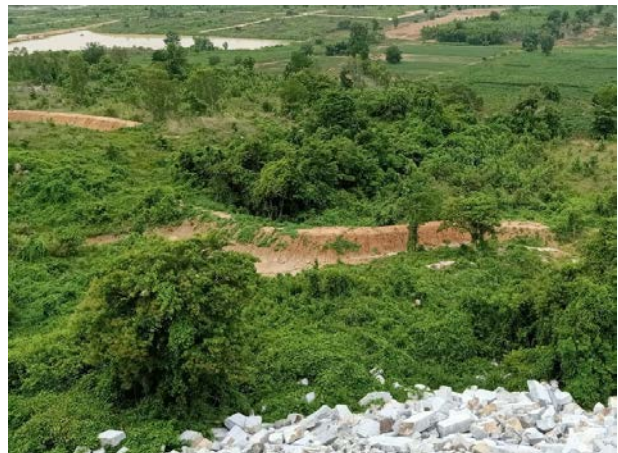
3. ขุดคูระบายน้ำขนาดกว้าง 1 เมตร ลึก 1 เมตร พร้อมสร้างคันทำนบดินอัดแน่น ขนาดฐานกว้าง 2 เมตร ยอดคันทำนบกว้าง 1 เมตร สูง 1 เมตร รอบพื้นที่กองเก็บ โดยปรับระดับให้มีทิศทางการไหลของน้ำเบี่ยงเบนสู่บ่อดักตะกอน	- มีการจัดทำคันทำนบดินอัดแน่น รอบพื้นที่กองเก็บ ตามเงื่อนไขที่กำหนด (รูปที่ 2-4)	- ไม่มี

รูปที่ 2-4 แนวคันทำนบดินรอบพื้นที่เก็บกอง

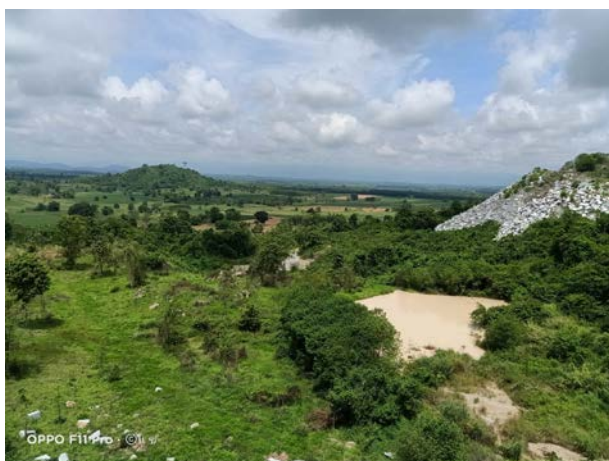
4. ขุดบ่อดักตะกอน (บ1) ขนาด 85 เมตร ขนาดกว้าง 30 เมตร และลึก 4 เมตร เพื่อรองรับน้ำขุ่นและมูลดินทรายจากพื้นที่เก็บกองดิน (ด1) และขุดบ่อดักตะกอน (บ2) ขนาดยาว 25 เมตร กว้าง 6 เมตร และลึก 4 เมตร เพื่อรองรับน้ำขุ่นและมูลดินทรายจากพื้นที่เก็บกองดิน (ด2)	- ได้มีการขุดบ่อดักตะกอน เพื่อรองรับน้ำขุ่นและมูลดินทรายแล้ว (รูปที่ 2-5)	- อยู่ระหว่างดำเนินการ

รูปที่ 2-5 ปอดักตะกอน

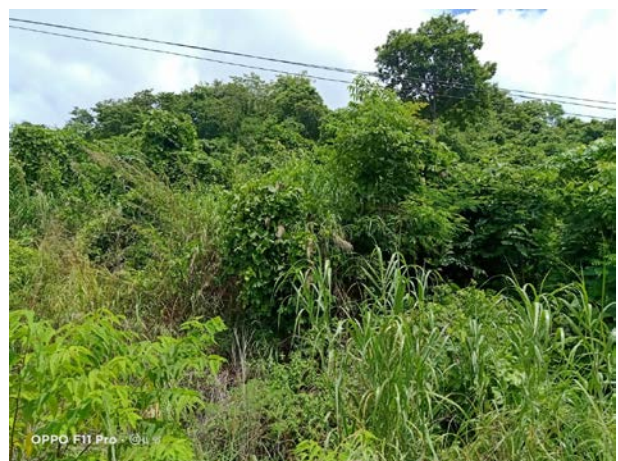
5. ห้ามมิให้ขยายขอบเขตการทำเหมืองทางด้านทิศเหนือและทิศตะวันออก ที่ติดกับลำห้วย โดยให้เว้นระยะไว้ไม่ต่ำกว่า 50 เมตร และทำการปลูกไม้โตเร็ว	- ปฏิบัติตามมาตรการกำหนด โดยมีการเว้นพื้นที่ไม่ทำเหมืองทางด้านทิศเหนือและทิศตะวันออกที่ติดกับลำห้วย ระยะไม่ต่ำกว่า 50 เมตร และทำการปลูกไม้โตเร็วเสริมในบริเวณพื้นที่เวลาดังกล่าว ดังรูปที่ 2-6	- ไม่มี

รูปที่ 2-6 แนวต้นไม้ที่ปลูกเสริมในพื้นที่เว้นไม้ทำเหมือง

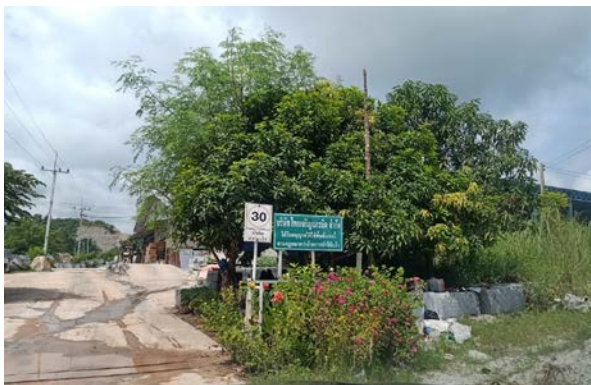
มาตรการป้องกันและแก้ไขผลกระทบสิ่งแวดล้อม	ผลการปฏิบัติตามมาตรการฯ	ปัญหา อุปสรรคที่ไม่สามารถปฏิบัติตามมาตรการและแนวทางแก้ไข
8. การบรรทุกแร่แต่ละครั้งต้องไม่เกินน้ำหนักที่ทางราชการกำหนด พร้อมทั้งขับรถด้วยความเร็วไม่เกิน 30 กิโลเมตร/ชั่วโมง และปรับปรุงเส้นทางขนส่งในช่วงที่เป็นถนนลูกรังให้เป็นดินลูกรังอัดแน่นหรือลาดยาง	- ปฏิบัติตามมาตรการที่กำหนด โดยในการบรรทุกแร่แต่ละครั้งให้น้ำหนักบรรทุกไม่เกินเกณฑ์ที่ทางราชการกำหนด พร้อมทั้งติดตั้งป้ายเตือนให้ขับรถบรรทุกด้วยความเร็วไม่เกิน 30 กิโลเมตร/ชั่วโมง (รูปที่ 2-7) และปรับปรุงเส้นทางขนส่งให้เป็นถนนดินลูกรังอัดแน่น (รูปที่ 2-8)	- ไม่มี

รูปที่ 2-7 ป้ายเตือนจำกัดความเร็วรถบรรทุก

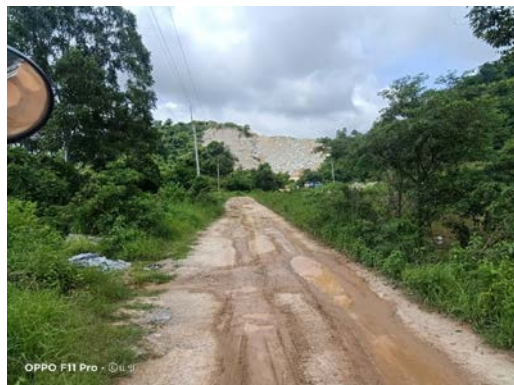
รูปที่ 2-8 สภาพเส้นทางขนส่งแร่
