บทที่ 2

ผลปฏิบัติตามมาตรการป้องกัน และแก้ไขผลกระทบสิ่งแวดล้อม

2.1 ผลการตรวจสอบการปฏิบัติตามเงื่อนไขของมาตรการป้องกันและแก้ไขผลกระทบสิ่งแวดล้อม

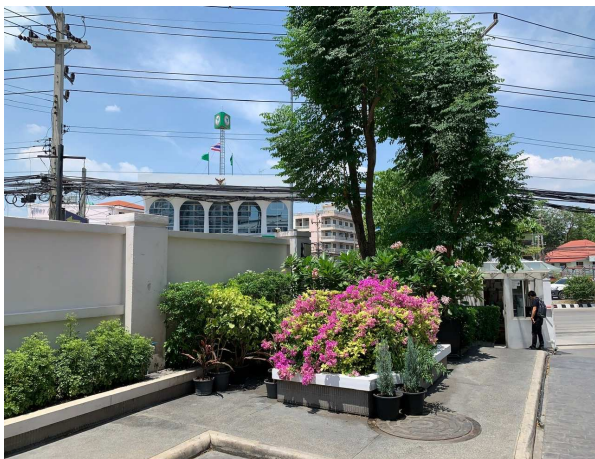
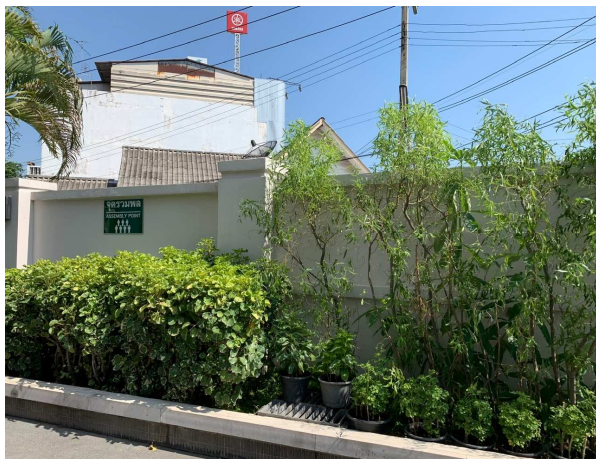
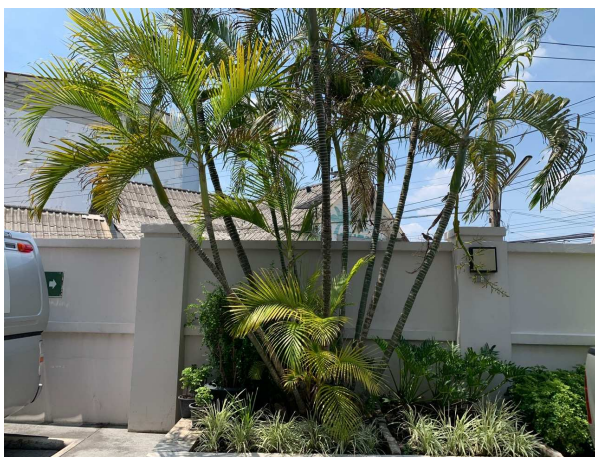
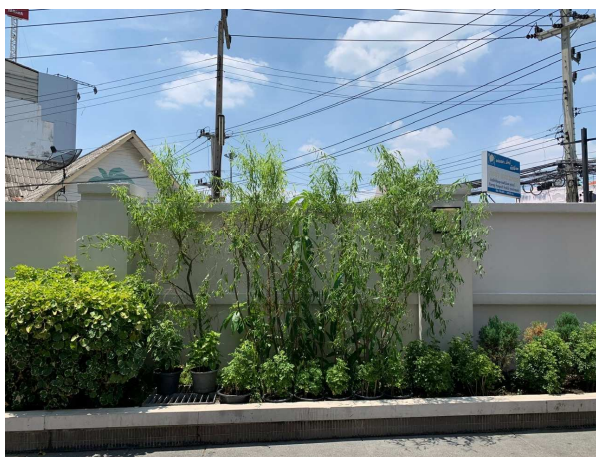
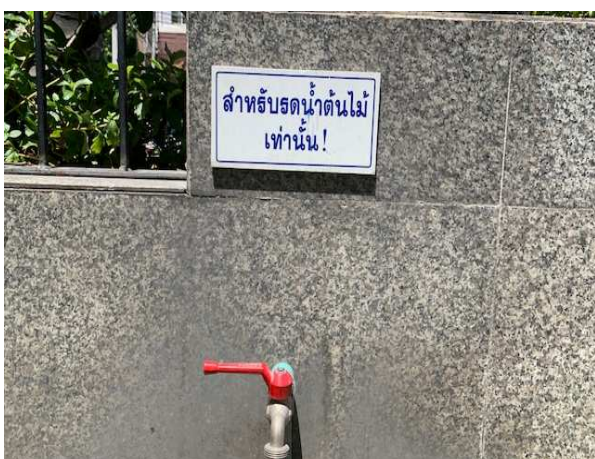
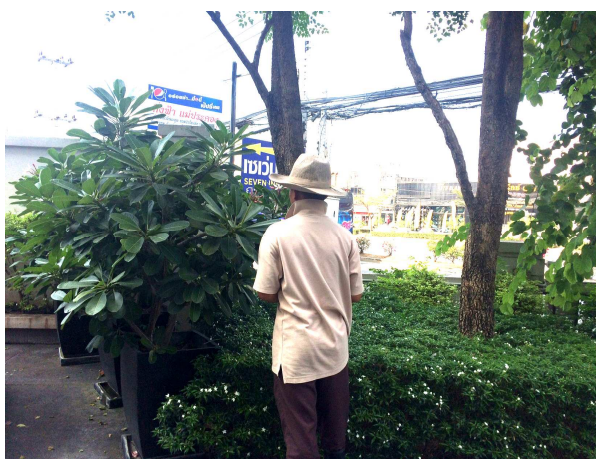
ภาพที่ 2-1 ระบบการจัดการพื้นที่สีเขียวของโครงการ

- ปลุกต้นไม้และจัดพื้นที่สีเขียวในพื้นที่ โครงการ ในบริเวณชั้นล่าง จำนวน 348 ตาราง เมตร เพื่อช่วยกันฝุ่นละออง	✓	-	ทางโครงการฯ ได้จัดให้มีการปลุกต้นไม้ และจัดเป็นพื้นที่สีเขียวภายในบริเวณของ โครงการฯ เพื่อช่วยลดการเกิดฝุ่นละออง	-	ภาพที่ 2-1

- ปลุกต้นไม้และจัดพื้นที่สีเขียวบริเวณชั้น ล่าง พื้นที่ 348 ตารางเมตร เพื่อช่วยเป็นแนว ป้องกันเสียง	✓	-	ทางโครงการฯ ได้ดำเนินการปลุกต้นไม้ และจัดให้มีพื้นที่สีเขียวบริเวณด้านล่างของ โครงการฯ เพื่อช่วยเป็นแนวป้องกันเสียง	-	ภาพที่ 2-1

<p>1.6 การระบายอากาศและความร้อน</p> <p>- จัดพื้นที่สีเขียวในบริเวณพื้นที่โครงการให้เป็นไปตามแบบแปลนภูมิสถาปัตยกรรม 1,330.5 ตารางเมตร เพื่อช่วยเพิ่มความร่มรื่น และคลายความร้อนของบรรยากาศโดยรอบ</p>	✓	-	ทางโครงการฯ ได้ดำเนินการจัดให้มีพื้นที่สีเขียวภายในโครงการฯ ตามแบบแปลนภูมิสถาปัตยกรรม เพื่อเพิ่มความร่มรื่น และสวยงามของบรรยากาศโดยรอบ	-	ภาพที่ 2-1

- จัดให้มีการดูแลต้นไม้ภายในโครงการให้อยู่ในสภาพที่สวยงามสมบูรณ์ตลอดเวลา	✓	-	ทางโครงการฯ ได้ดำเนินการจัดให้มีเจ้าหน้าที่ดูแลสวนประจำโครงการฯ เพื่อคอยดูแล และปลูกต้นไม้ทดแทนต้นไม้ที่ตายแล้วเพื่อให้มีสภาพที่สวยงามสมบูรณ์อยู่เสมอ	-	ภาพที่ 2-1

4.4 สุนทรียภาพ - ในการออกแบบของโครงการ ได้มีการ จัดพื้นที่สำหรับทำสวนหย่อมและปลูกไม้ยืนต้น ซึ่งจะช่วยเพิ่มความสวยงามให้กับโครงการ	✓	-	ทางโครงการฯ ได้ดำเนินการจัดให้มีพื้นที่ สำหรับปลูกไม้ เป็นพื้นที่สีเขียว เพื่อให้เกิด ความสวยงามและเกิดความสบายตาของผู้เข้า พักภายในโครงการฯ	-	ภาพที่ 2-1

เงื่อนไขตามมาตรการป้องกันและแก้ไข ผลกระทบสิ่งแวดล้อม	ผลการปฏิบัติตาม เงื่อนไข		รายละเอียดการปฏิบัติตามเงื่อนไข	ปัญหา และ แนวทางแก้ไข	เอกสารอ้างอิง
	ปฏิบัติ	ไม่ปฏิบัติ			
<p>- เมื่อเปิดดำเนินการต้องตกแต่งบริเวณโดยรอบของพื้นที่ให้สวยงาม มีการจัดภูมิสถาปัตย์ให้สวยงาม โดยบริเวณพื้นที่สีเขียวชั้นล่างโครงการ มีพื้นที่ 348 ตารางเมตร พื้นที่สีเขียวชั้น 3 มีพื้นที่ 193 ตารางเมตร พื้นที่สีเขียวชั้น 4 มีพื้นที่ 60.5 ตารางเมตร พื้นที่สีเขียวชั้น 5-12 มีพื้นที่ 48.5 ตารางเมตร พื้นที่สีเขียวชั้น 13 มีพื้นที่ 37 ตารางเมตร พื้นที่สีเขียวชั้น 14 มีพื้นที่ 240 ตารางเมตร ได้แก่ ต้นเข็มและต้นเฟื่องฟ้า</p> <p>- จัดการดูแลพื้นที่สีเขียวของโครงการให้อยู่ในสภาพสวยงามตลอดเวลา ซึ่งจะเพิ่มทัศนียภาพและความน่าอยู่ให้กับโครงการ และผู้ที่ผ่านไปมา</p>	✓	-	ทางโครงการฯ ได้ดำเนินการจัดให้มีพื้นที่สีเขียวและดำเนินการตกแต่งพื้นที่สีเขียวบริเวณต่างๆ ภายในโครงการฯ ให้สวยงามน่าชมอยู่เสมอ ซึ่งพื้นที่สีเขียวภายในโครงการฯ ได้แก่ ด้านล่างของโครงการ ชั้น 3 ถึงชั้น 14	-	ภาพที่ 2-1

✓	-	ทางโครงการฯ ได้ดำเนินการจัดให้มีพนักงานดูแลพื้นที่สีเขียวให้สวยงามน่าชมอยู่เสมอ เพื่อให้เกิดความสบายตา และเพิ่มความน่าอยู่ให้กับโครงการฯ และผู้ที่ผ่านไปมา	-	ภาพที่ 2-1

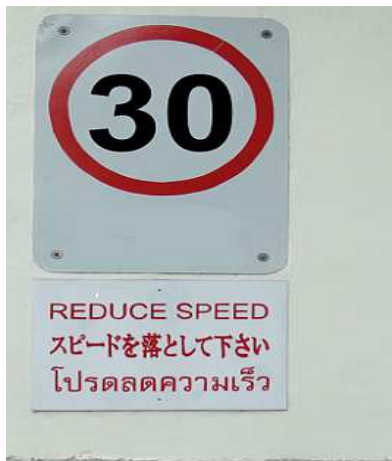
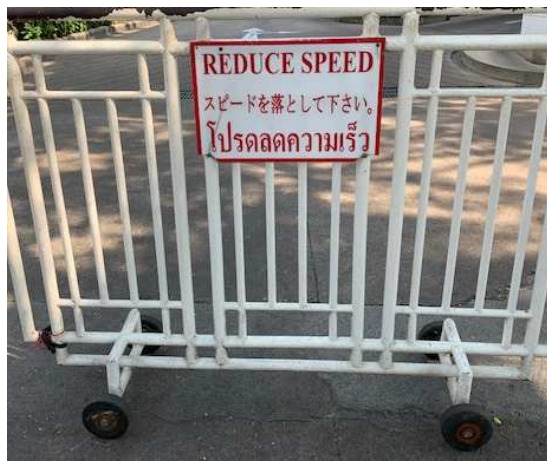
ภาพที่ 2-2 ป้ายจำกัดความเร็ว

1.4 ระดับเสียงรบกวนและความสั่นสะเทือน - ควบคุมความเร็วของรถภายในโครงการ โดยมีการติดป้ายจำกัดความเร็ว หรือทำเป็นเนิน เพื่อป้องกันไม่ให้เกิดการใช้ความเร็วจำกัดความเร็ว ของรถที่เข้า ออกโครงการฯ โดยจำกัดความเร็ว ของรถไม่เกิน 30 กิโลเมตรต่อชั่วโมง และควรมี ป้ายขอความร่วมมืองดการใช้เสียงแตรรถและ การเร่งเครื่องยนต์ที่ก่อให้เกิดเสียงรบกวน	✓	-	ทางโครงการฯ ได้ดำเนินการควบคุม ความเร็วของรถภายในโครงการฯ โดยการ จัดทำป้ายสัญลักษณ์จำกัดความเร็วของรถ ที่เข้า-ออกโครงการฯ โดยแสดงข้อความจำกัด ความเร็วของรถไม่เกิน 30 กิโลเมตรต่อชั่วโมง	-	ภาพที่ 2-2

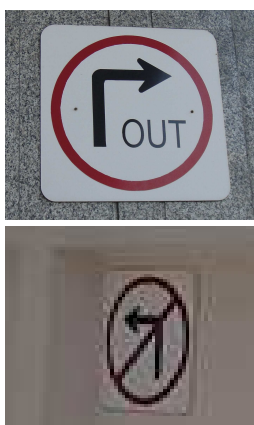
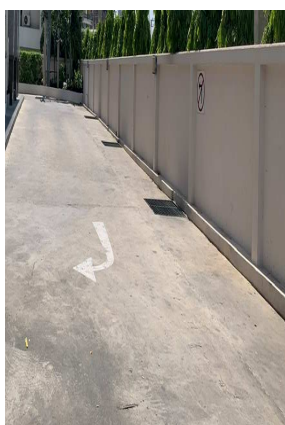
ภาพที่ 2-3 ป้ายและสัญลักษณ์การจราจร

3.2 การจราจร - จัดให้มีป้ายบอกเส้นทางการจราจรภายในโครงการอย่างชัดเจน	✓	-	ทางโครงการฯ ได้ดำเนินการจัดทำป้ายสัญลักษณ์การจราจรภายในโครงการฯ เพื่อให้ผู้ใช้งานพาหนะสามารถเข้าใจได้ตรงกัน และเพื่อให้เกิดความปลอดภัยภายในโครงการฯ	-	ภาพที่ 2-3

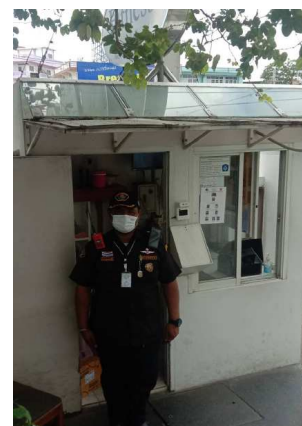
ภาพที่ 2-4 ระบบรักษาความปลอดภัย

- จัดให้มีเจ้าหน้าที่/เจ้าหน้าที่รักษาความปลอดภัย ดูแลอำนวยความสะดวกในการจัดระเบียบที่จอดรถ และการจราจรภายในโครงการตลอดเวลา	✓	-	ทางโครงการฯ ได้ดำเนินการจัดการให้มีเจ้าหน้าที่รักษาความปลอดภัย เพื่อคอยตรวจสอบ ดูแล และอำนวยความสะดวกให้กับผู้ใช้บริการ รวมถึงการดูแลการจราจรบริเวณทางเข้า – ออก และบริเวณลานจอดรถภายในโครงการฯ	-	ภาพที่ 2-4

- จัดให้มีการตรวจสอบ สอดส่องดูแลการ เข้า ออกของบุคคลภายนอกที่เข้ามาในโครงการ เพื่อมิให้บุคคลอื่นที่ไม่ใช่ผู้พักอาศัยที่แท้จริง แฝง เข้ามาโดยไม่ได้รับอนุญาต	✓	-	ทางโครงการฯ ได้จัดให้มีพนักงานรักษา ความปลอดภัยประจำโครงการฯ คอยดำเนินการ ตรวจสอบดูแลทางเข้า-ออก ของโครงการฯ เพื่อไม่ให้มีบุคคลอื่นแฝงเข้ามา โดยไม่ได้รับ อนุญาต	-	ภาพที่ 2-4

- จัดเจ้าหน้าที่รักษาความปลอดภัยตลอด 24 ชม.	✓	-	ทางโครงการฯ ได้จัดให้มีพนักงานรักษา ความปลอดภัยประจำโครงการฯ ตลอด 24 ชั่วโมง ซึ่งดำเนินการอำนวยความสะดวก ดูแลความปลอดภัย ภายในโครงการฯ	-	ภาพที่ 2-4

กล้องวงจรปิด
หน้าโครงการ

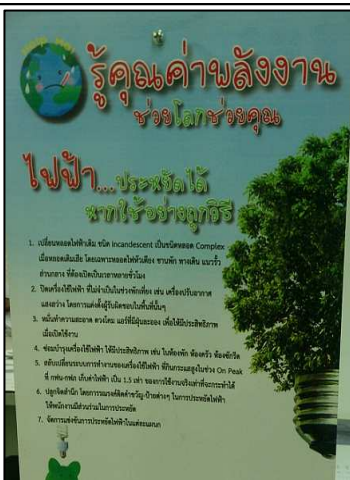
ภาพที่ 2-5 อุปกรณ์และป้ายรณรงค์ประหยัดพลังงาน

3.3 ไฟฟ้า - การใช้ไฟฟ้าของอาคารมีการกำหนด มาตรการการใช้ไฟฟ้าอย่างประหยัดตั้งแต่เริ่มต้นโครงการ เช่น การออกแบบติดตั้งหลอดไฟ โคมไฟ ซึ่งเป็นลักษณะประหยัดพลังงาน เช่น หลอดผอม หลอดตะเกียบ เป็นต้น มีมาตรการเสริมอื่นๆ ที่นำมาปรับปรุงการใช้พลังงานให้	✓	-	ทางโครงการฯ ได้คำนึงถึงการใช้ไฟฟ้าอย่างประหยัด จึงมีการออกแบบ และติดตั้งอุปกรณ์ประหยัดไฟฟ้าภายในโครงการฯ ตั้งแต่เริ่มโครงการฯ ได้แก่ การติดตั้งหลอดไฟประหยัดพลังงาน ตู้เย็นเบอร์ 5 ประหยัดพลังงาน เป็นต้น	-	ภาพที่ 2-5

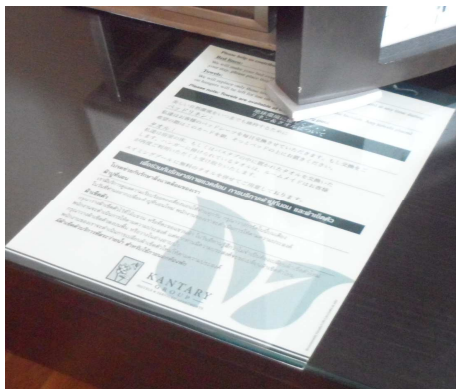
ภาพที่ 2-7 ป้ายรณรงค์ประหยัดน้ำ

เงื่อนไขตามมาตรการป้องกันและแก้ไขผลกระทบสิ่งแวดล้อม	ผลการปฏิบัติตามเงื่อนไข		รายละเอียดการปฏิบัติตามเงื่อนไข	ปัญหา และแนวทางแก้ไข	เอกสารอ้างอิง
	ปฏิบัติ	ไม่ปฏิบัติ			
<p>3.4 น้ำใช้</p> <p>- ภายในโครงการจัดให้มีถังเก็บสำรองน้ำ 312 ลบ.ม. เป็นถังเก็บน้ำใต้ดิน 260 ลบ.ม. ถังเก็บน้ำดาดฟ้า 52 ลบ.ม. ที่เพียงพอต่อการใช้สอยของผู้พักในโรงแรม 145 ลบ.ม. เพื่อมิให้เกิดผลกระทบแย่งน้ำใช้ชุมชนในกรณีที่พักอาศัยมีการใช้น้ำพร้อมๆกันจำนวนมาก</p> <p>- มีการเชิญชวนให้ผู้เข้าพักในโครงการช่วยใช้น้ำอย่างประหยัด</p> <p>- ตรวจสอบระบบท่อน้ำ บ่อน้ำ และถังเก็บน้ำให้อยู่ในสภาพดี ไม่ชำรุด ไม่รั่วไหล หากมีการแจ้งเหตุท่อแตก ท่อรั่ว ต้องรีบดำเนินการซ่อมแซมแก้ไขโดยเร็ว เพื่อลดการสูญเสียทรัพยากรน้ำ</p>	<p>✓</p> <p>✓</p> <p>✓</p>	<p>-</p> <p>-</p> <p>-</p>	<p>ทางโครงการฯ ได้ดำเนินการจัดให้มีถังสำรอง สำหรับเก็บน้ำไว้ใช้ภายในโครงการฯ ในกรณีที่มีการใช้น้ำพร้อมๆ กันจำนวนมาก ซึ่งประกอบไปด้วย ถังเก็บน้ำใต้ดิน และถังเก็บน้ำดาดฟ้า</p> <p>ทางโครงการฯ ได้ดำเนินการจัดให้มีแผ่นป้ายณรงค์ภายในห้องพักทุกห้อง เพื่อให้ผู้เข้าพักใช้น้ำอย่างประหยัดแล้ว</p> <p>ทางโครงการฯ ได้ดำเนินการจัดให้มีช่างประจำอาคารคอยดูแลระบบน้ำ และมีการจัดทำเอกสารPreventive Maintenance เพื่อตรวจสอบการทำงานของระบบให้อยู่ในสภาพดีอยู่เสมอ</p>	<p>-</p> <p>-</p> <p>-</p>	<p>ภาพที่ 1-3</p> <p>ภาพที่ 2-7</p> <p>หน้าที่ 18 ภาคผนวก ง</p>

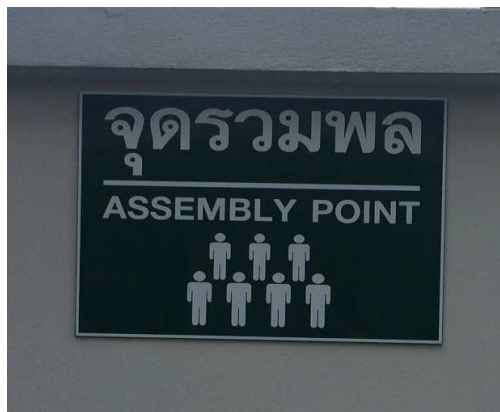
ภาพที่ 2-8 จุดรวมพลเบื้องต้นของโครงการ

- กำหนดจุดรวมพล บริเวณพื้นที่ด้าน หน้าโครงการ บริเวณใกล้ร้านอาหาร มีพื้นที่ 146 ตารางเมตร และพื้นที่ด้านหน้าโครงการบริเวณ ฝั่งตรงข้ามร้านอาหาร มีพื้นที่ 91 ตารางเมตร รวม 237 ตารางเมตร สามารถรองรับการรวมพล ได้ 948 คน ซึ่งเพียงพอสำหรับผู้เข้าพักใน โรงแรมจำนวน 516 คน สอดคล้องกับข้อกำหนด พื้นที่จุดรวมพล ในสัดส่วนพื้นที่ต่อผู้พักอาศัย ไม่ น้อยกว่า 0.25 ตารางเมตรต่อคน และดำเนินการ ซ้อมหนีไฟในโครงการ โดยจัดทำเป็นระยะอย่าง น้อยปีละ 1 ครั้ง	✓	-	ทางโครงการฯ ได้ดำเนินการกำหนดจุด รวมพลบริเวณพื้นที่ทางด้านหน้าของโครงการฯ ใกล้ร้านอาหาร และฝั่งตรงข้ามร้านอาหาร ซึ่งสามารถรองรับการรวมพลได้ 948 คน นอกจากนี้ทางโครงการฯ ได้ดำเนินการจัด อบรมการซ้อมปฏิบัติเกี่ยวกับอัคคีภัยเป็น ประจำทุกๆ ปี เพื่อให้พนักงานและผู้ที่สนใจเข้า ร่วมอบรม	-	ภาพที่ 2-8 และ หน้าที่ 26 ภาคผนวก ง

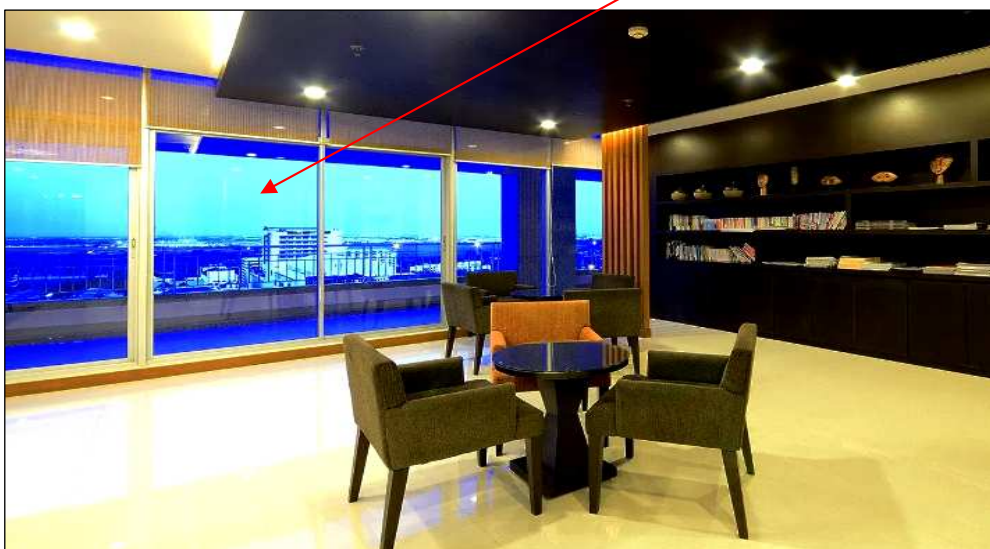
ภาพที่ 2-9 กระจกนิรภัยเทมเปอร์

- โครงการได้เลือกใช้วัสดุ เช่น กระจก ชนิดเมื่อโดนไฟจะไม่สามารถกระเด็นไปยังพื้นที่ ใกล้เคียง	✓	-	ทางโครงการฯ ได้ดำเนินการเลือกใช้กระจก นิรภัยเทมเปอร์ภายในโครงการฯ เพื่อป้องกัน การกระเด็นไปยังพื้นที่ใกล้เคียงและไม่เป็น อันตรายเมื่อเกิดอัคคีภัย	-	ภาพที่ 2-9

กระจกเทมเปอร์
