สรุปมาตรการป้องกันและ แก้ไขผลกระทบสิ่งแวดล้อม มาตรการติดตามตรวจสอบ คุณภาพสิ่งแวดล้อม และข้อเสนอแนะ

ผลการปฏิบัติตามมาตรการป้องกันและแก้ไขผลกระทบสิ่งแวดล้อม โครงการเหมืองแร่ยิปซัมและแอนไฮไดรต์ ประทานบัตรที่ 30344/16451 ของบริษัท แร่สัมพันธ์ จำกัด ตั้งอยู่ที่ ตำบลพรุพี อำเภอบ้านนาสาร จังหวัดสุราษฎร์ธานี ตามหนังสือที่ ทส 1010.2/12856 ลงวันที่ 13 กันยายน 2562 ออกโดยสำนักงานนโยบายและแผนทรัพยากรธรรมชาติและสิ่งแวดล้อม พร้อมทั้งการออกสำรวจพื้นที่และศึกษาข้อมูลที่ได้ตามสภาพในปัจจุบัน สรุปประเด็นที่สำคัญได้ดังต่อไปนี้

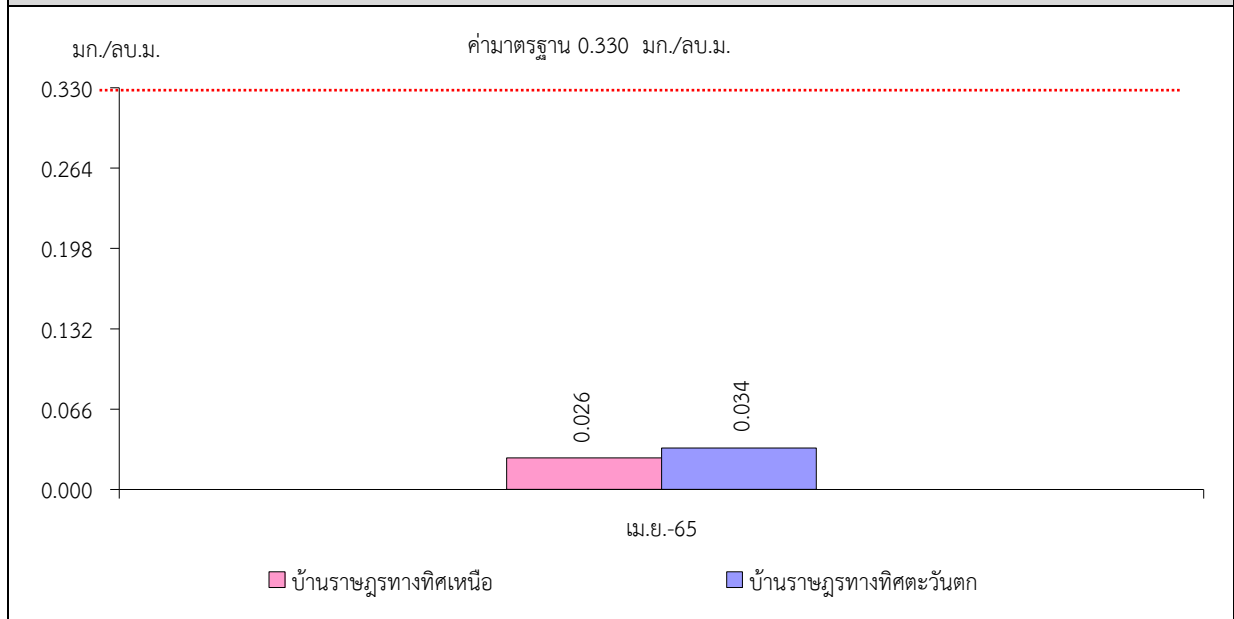
รูปที่ 3-1 กราฟแสดงผลการตรวจวัดปริมาณฝุ่นละอองแขวนลอยรวม (TSP)
เปรียบเทียบกับค่ามาตรฐาน

จากข้อมูลผลการตรวจวัดคุณภาพอากาศในรูปปริมาณฝุ่นละอองแขวนลอยรวม (TSP) โครงการเหมืองแร่ยิปซัมและแอนไฮไดรต์ ประทานบัตรที่ 30344/16451 ของบริษัท แร่สัมพันธ์ จำกัด จำนวน 2 สถานี ได้แก่ บริเวณบ้านราษฎร์ทางทิศเหนือ และบ้านราษฎร์ทางทิศตะวันตก ระหว่างวันที่ 8-11 เมษายน 2565 พบว่า สถานีที่มีผลการตรวจวัดปริมาณฝุ่นละอองแขวนลอยรวม (TSP) สูงสุด คือบ้านราษฎร์ทางทิศตะวันตก มีค่าเท่ากับ 0.034 มิลลิกรัมต่อลูกบาศก์เมตร ในเดือนเมษายน 2565 เมื่อนำมาเปรียบเทียบกับค่ามาตรฐาน พบว่า ผลการตรวจวัดมีค่าอยู่ในเกณฑ์มาตรฐานตามประกาศคณะกรรมการสิ่งแวดล้อมแห่งชาติ ฉบับที่ 24 (พ.ศ. 2547) เรื่อง กำหนดมาตรฐานคุณภาพอากาศใน

บรรยากาศโดยทั่วไป ที่กำหนดปริมาณฝุ่นละอองแขวนลอยรวม (TSP) ไว้ไม่เกิน 0.330 มิลลิกรัมต่อลูกบาศก์เมตร สรุปผลการตรวจวัดดังตารางที่ 3-1 และรูปที่ 3-1

ทั้งนี้ เป็นเพราะว่าทางโครงการได้ปฏิบัติตามมาตรการลดผลกระทบในเรื่องการฟุ้งกระจายของฝุ่นละอองจากกิจกรรมการทำเหมืองและกิจกรรมการแต่งแร่อย่างเคร่งครัด แต่อย่างไรก็ตามที่ปรึกษาได้เสนอให้โครงการเพิ่มการฉีดพรมน้ำบริเวณพื้นที่โครงการและบริเวณเส้นทางขนส่งแร่รวมทั้งปรับปรุงมาตรการต่างๆ ด้านการป้องกันฝุ่นละอองให้มีประสิทธิภาพมากยิ่งขึ้น

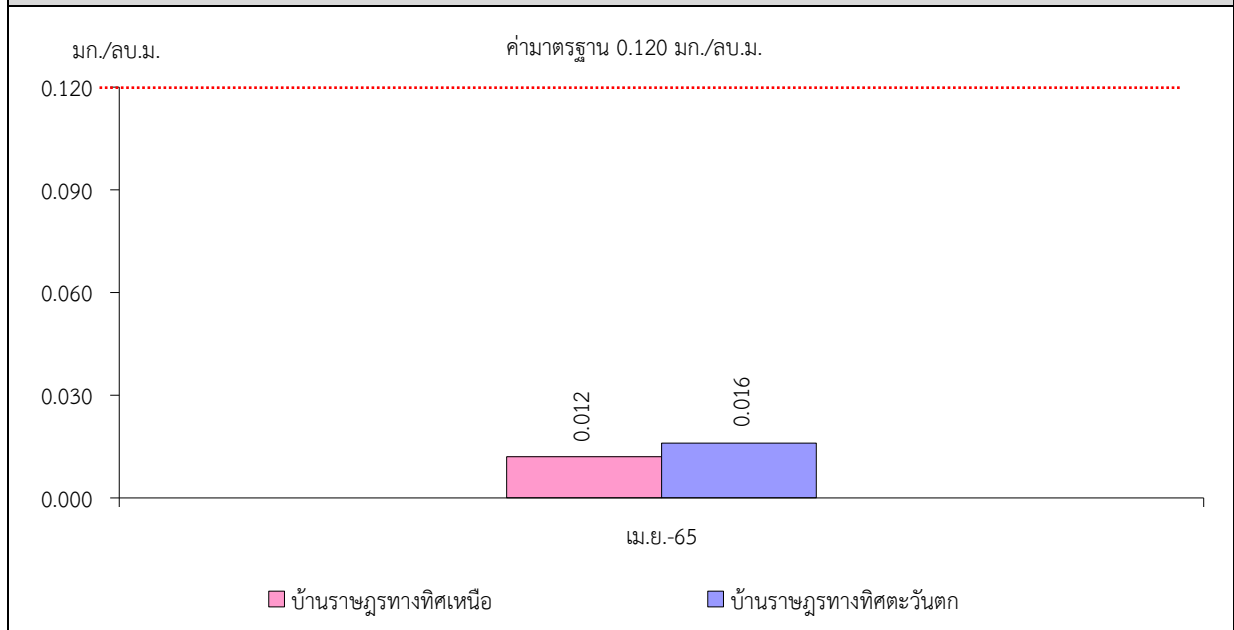
รูปที่ 3-2 กราฟแสดงผลการตรวจวัดปริมาณฝุ่นละอองขนาดเล็กกว่า 10 ไมครอน (PM-10)
เปรียบเทียบกับค่ามาตรฐาน

จากข้อมูลผลการตรวจวัดคุณภาพอากาศในรูปปริมาณฝุ่นละอองขนาดเล็กไม่เกิน 10 ไมครอน (PM-10) โครงการเหมืองแร่ปิซัมและแอนไฮโดรต์ ประทานบัตรที่ 30344/16451 ของบริษัท แร่สัมพันธ์ จำกัด จำนวน 2 สถานี ได้แก่ บริเวณบ้านราษฎรทางทิศเหนือ และบ้านราษฎรทางทิศตะวันตก ระหว่างวันที่ 8-11 เมษายน 2565 พบว่า สถานีที่มีผลการตรวจวัดปริมาณฝุ่นละอองขนาดเล็กไม่เกิน 10 ไมครอน (PM-10) สูงสุด คือบ้านราษฎรทางทิศตะวันตก มีค่าเท่ากับ 0.016 มิลลิกรัมต่อลูกบาศก์เมตร ในเดือนเมษายน 2565 เมื่อนำมาเปรียบเทียบกับค่ามาตรฐาน พบว่า ผลการตรวจวัดมีค่าอยู่ในเกณฑ์มาตรฐานตามประกาศคณะกรรมการสิ่งแวดล้อมแห่งชาติ ฉบับที่ 24 (พ.ศ. 2547) เรื่อง กำหนดมาตรฐานคุณภาพอากาศในบรรยากาศโดยทั่วไป ที่กำหนดปริมาณฝุ่นละอองขนาดเล็กไม่เกิน 10 ไมครอน (PM-10) ไว้ไม่เกิน 0.120 มิลลิกรัมต่อลูกบาศก์เมตร สรุปผลการตรวจวัดดังตารางที่ 3-1 และรูปที่ 3-2

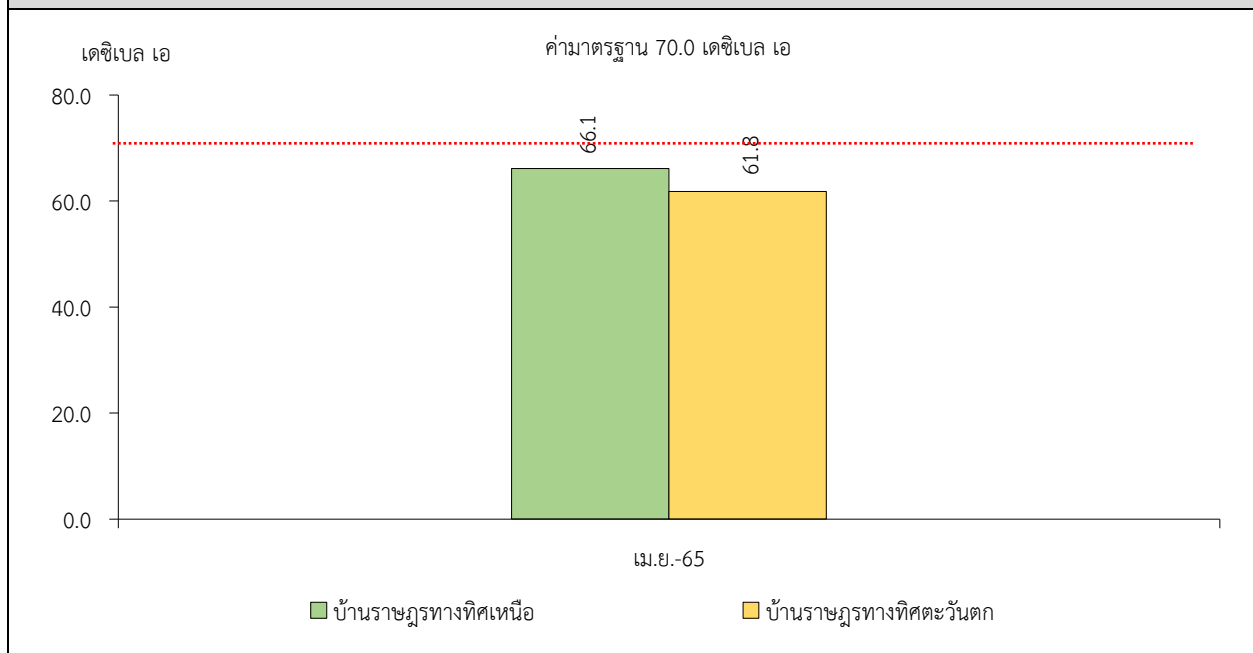
รูปที่ 3-3 กราฟแสดงผลการตรวจวัดระดับเสียงเฉลี่ย 24 ชั่วโมง (Leq 24 hrs.)
เปรียบเทียบกับค่ามาตรฐาน

จากข้อมูลผลการตรวจวัดระดับเสียงเฉลี่ย 24 ชั่วโมง (Leq 24 hrs.) โครงการเหมืองแร่yipซัมและแอนไฮโดรต์ ประทานบัตรที่ 30344/16451 ของบริษัท แร่สัมปันธ์ จำกัด จำนวน 2 สถานี ได้แก่ บริเวณบ้านราษฎรทางทิศเหนือ และบ้านราษฎรทางทิศตะวันตก ระหว่างวันที่ 8-11 เมษายน 2565 พบว่า สถานีที่มีผลการตรวจวัดระดับเสียงเฉลี่ย 24 ชั่วโมง (Leq 24 hrs.) สูงสุด คือบริเวณบ้านราษฎรทางทิศเหนือ มีค่าเท่ากับ 66.1 เดซิเบล เอ ในเดือนเมษายน 2565 เมื่อนำมาเปรียบเทียบกับค่ามาตรฐาน พบว่า ผลการตรวจวัดมีค่าอยู่ในเกณฑ์มาตรฐานตามประกาศคณะกรรมการสิ่งแวดล้อมแห่งชาติ ฉบับที่ 15 (พ.ศ. 2540) เรื่อง กำหนดมาตรฐานระดับเสียงโดยทั่วไป ที่กำหนดระดับเสียงเฉลี่ย 24 ชั่วโมง (Leq 24 hrs.) ไว้ไม่เกิน 70.0 เดซิเบล เอ สรุปผลการตรวจวัดดังตารางที่ 3-2 และรูปที่ 3-3

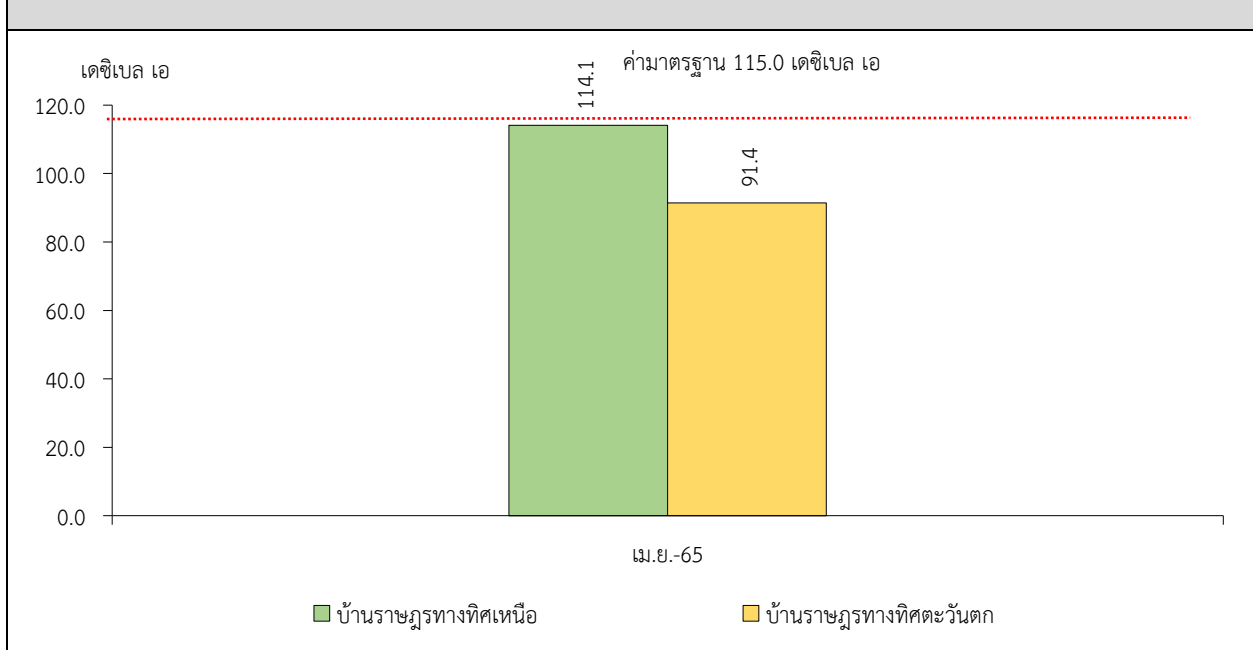
รูปที่ 3-4 กราฟแสดงผลการตรวจวัดระดับเสียงสูงสุด (L_{max}) เปรียบเทียบกับค่ามาตรฐาน

จากข้อมูลผลการตรวจวัดระดับเสียงสูงสุด (L_{max}) โครงการเหมืองแร่yipซัมและแอนไฮโดรต์ ประทานบัตรที่ 30344/16451 ของบริษัท แร่สัมปันธ์ จำกัด จำนวน 2 สถานี ได้แก่ บริเวณบ้านราษฎรทางทิศเหนือ และบ้านราษฎรทางทิศตะวันตก ระหว่างวันที่ 8-11 เมษายน 2565 พบว่า สถานีที่มีผลการตรวจวัดระดับเสียงสูงสุด (L_{max}) สูงสุด คือบริเวณบ้านราษฎรทางทิศเหนือ มีค่าเท่ากับ 114.1 เดซิเบล เอ ในเดือนเมษายน 2564 เมื่อนำมาเปรียบเทียบกับค่ามาตรฐาน พบว่า ผลการตรวจวัดมีค่าอยู่ในเกณฑ์มาตรฐานตามประกาศคณะกรรมการสิ่งแวดล้อมแห่งชาติ ฉบับที่ 15 (พ.ศ. 2540) เรื่อง กำหนดมาตรฐานระดับเสียงโดยทั่วไป ที่กำหนดระดับเสียงสูงสุด (L_{max}) ไว้ไม่เกิน 115.0 เดซิเบล เอ สรุปผลการตรวจวัดดังตารางที่ 3-2 และรูปที่ 3-4

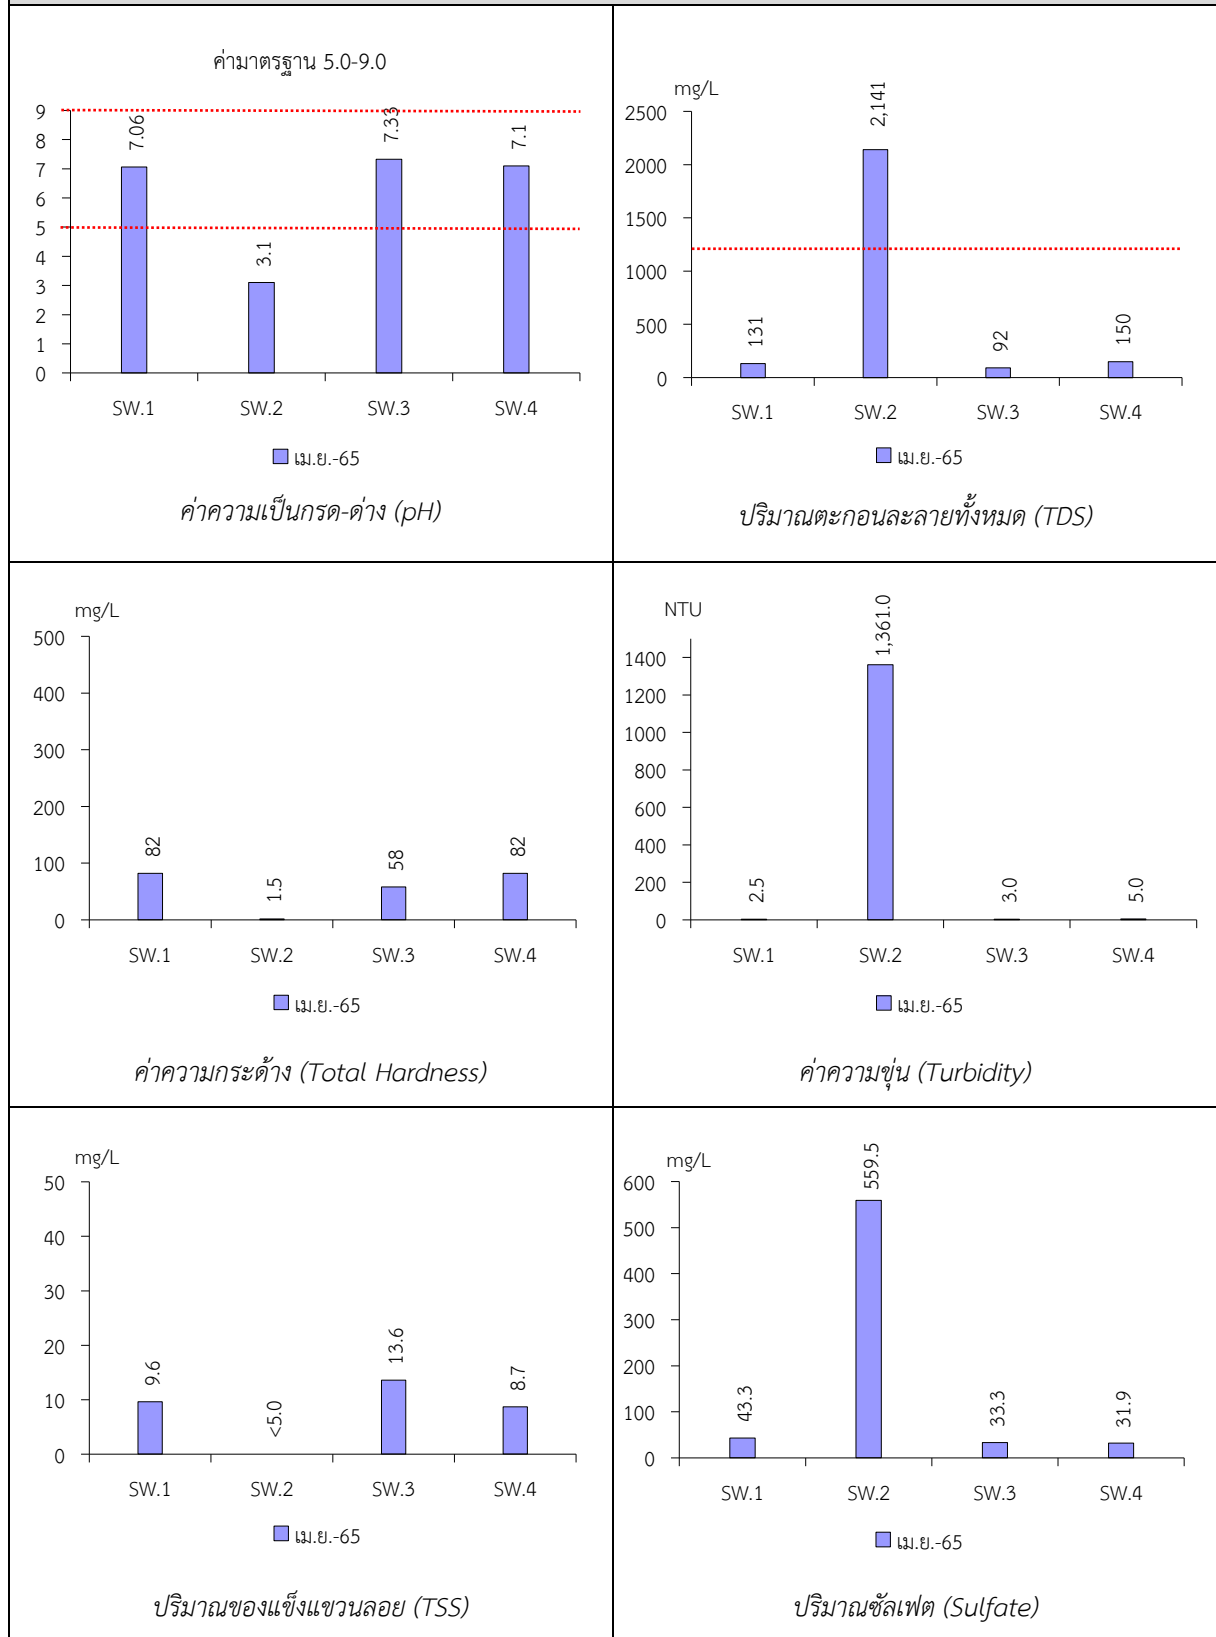
รูปที่ 3-5 กราฟแสดงผลการศึกษาคุณภาพแหล่งน้ำผิวดินเปรียบเทียบกับค่ามาตรฐาน

จากข้อมูลผลการติดตามตรวจสอบคุณภาพน้ำในแหล่งน้ำผิวดินที่อยู่ใกล้เคียงโครงการเหมืองแร่ยับยั้งและแอนไฮไดรต์ ประทานบัตรที่ 30344/16451 ของบริษัท แร่สัมพันธ์ จำกัด จำนวน 4 สถานี ได้แก่ บริเวณบ่อเหมืองทางทิศเหนือของโครงการ บ่อเหมืองทางทิศใต้ ห้วยบอนก่อนไหลผ่านพื้นที่โครงการ และห้วยบอนหลังไหลผ่านพื้นที่โครงการ เมื่อวันที่ 11 เมษายน 2565 พบว่า ผลการวิเคราะห์ส่วนใหญ่มีค่าอยู่ในเกณฑ์มาตรฐานคุณภาพน้ำในแหล่งน้ำผิวดินตามประกาศคณะกรรมการสิ่งแวดล้อมแห่งชาติ ฉบับที่ 8 (พ.ศ. 2537) ออกตามความในพระราชบัญญัติส่งเสริมและรักษาคุณภาพสิ่งแวดล้อมแห่งชาติ พ.ศ. 2535 เรื่อง กำหนดมาตรฐานคุณภาพน้ำในแหล่งน้ำผิวดิน ตีพิมพ์ในราชกิจจานุเบกษา เล่ม 111 ตอนที่ 16 ง ลงวันที่ 24 กุมภาพันธ์ 2537 (ประเภทที่ 3) ยกเว้น ค่าความเป็นกรด-ด่าง (pH) บริเวณบ่อเหมืองทางทิศใต้ มีค่าไม่อยู่ในเกณฑ์มาตรฐาน เนื่องจากภูมิประเทศบริเวณดังกล่าวเป็นแหล่งแร่ยับยั้ง ซึ่งมีองค์ประกอบทางเคมีคือ $\text{CaSO}_4 \cdot 2\text{H}_2\text{O}$ ซึ่งมี CaO เป็นองค์ประกอบ 32.6% มี SO_3 เป็นองค์ประกอบ 46.5% และมีน้ำเป็นองค์ประกอบ 26.9% ดังนั้นเมื่อเกิดการละลายจึงทำให้น้ำมีค่าเป็นกรด ทั้งนี้ตลอดระยะเวลาการทำเหมืองของโครงการได้มีมาตรการเฝ้าระวังคุณภาพน้ำภายในพื้นที่โครงการให้มีสภาพอยู่ในเกณฑ์มาตรฐานและควบคุมไม่ให้เกิดการระบายน้ำออกนอกพื้นที่โครงการแต่อย่างใด และติดตามตรวจสอบกิจกรรมการทำเหมืองของโครงการที่อาจก่อให้เกิดการปนเปื้อนลงสู่แหล่งน้ำธรรมชาติ หากตรวจพบทางโครงการจะหาทางแก้ไขทันที ดังตารางที่ 3-3 และรูปที่ 3-5

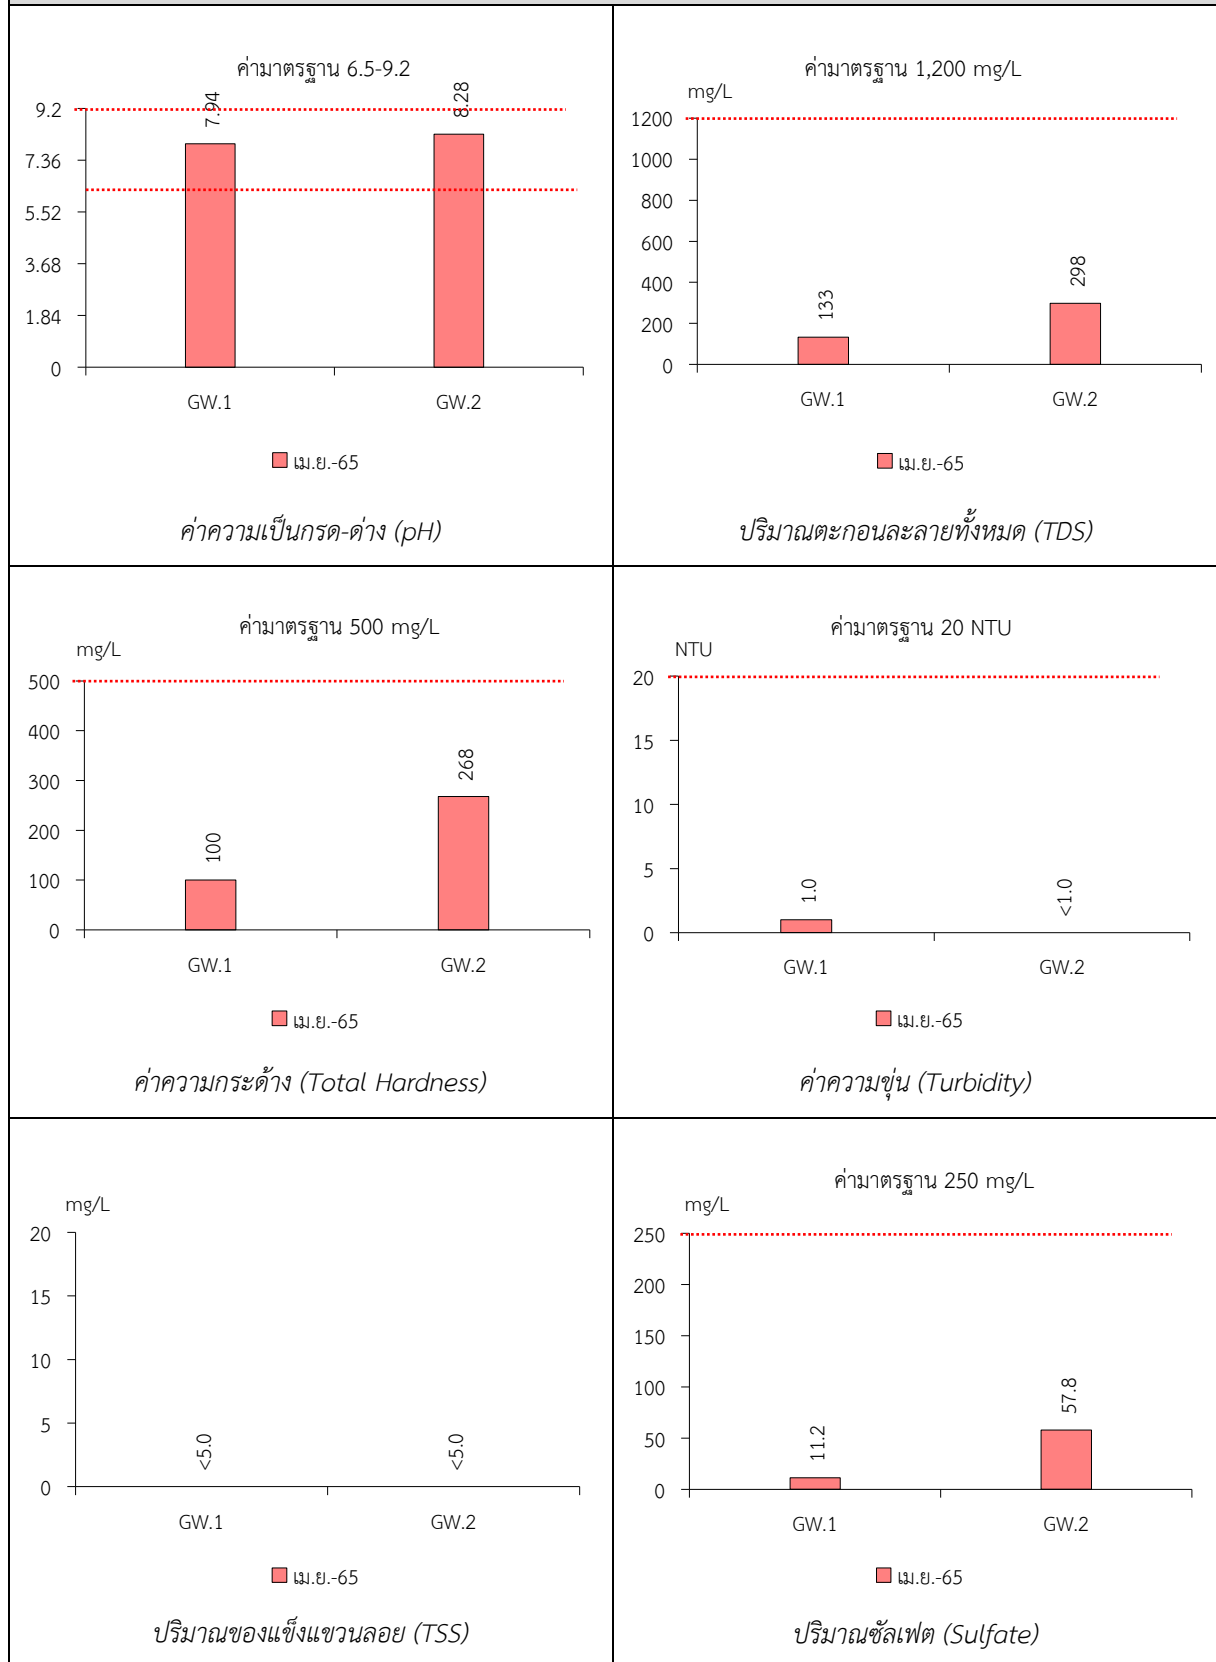
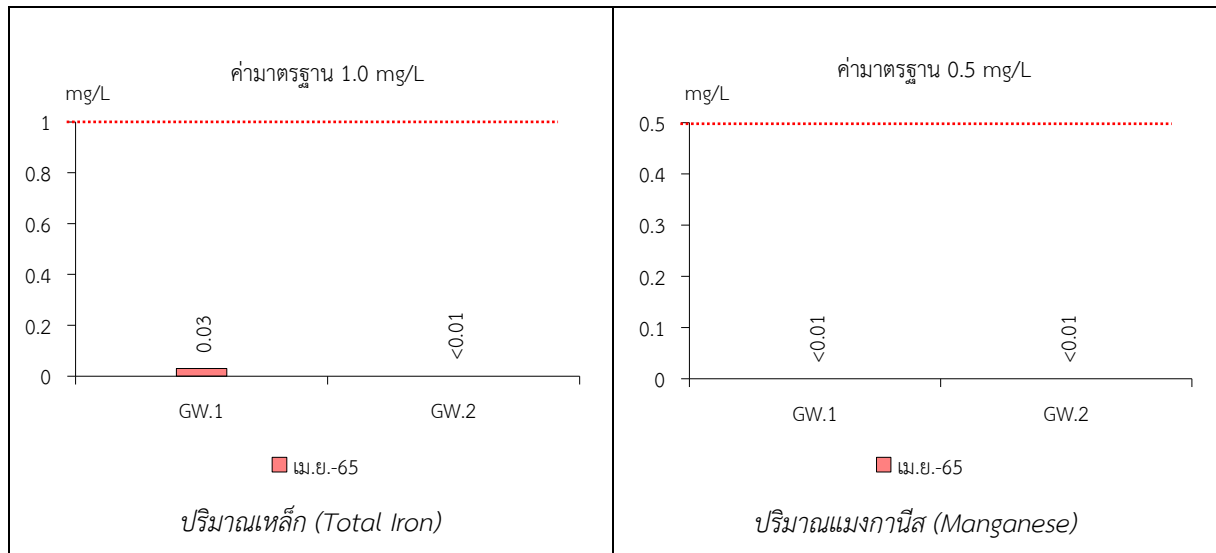
รูปที่ 3-6 กราฟแสดงผลการศึกษาคุณภาพแหล่งน้ำใต้ดินเปรียบเทียบกับค่ามาตรฐาน

จากข้อมูลผลการติดตามตรวจสอบคุณภาพน้ำในแหล่งน้ำใต้ดินที่อยู่ใกล้เคียงโครงการเหมืองแร่ยับยั้งและแอนไฮไดรต์ ประทานบัตรที่ 30344/16451 ของบริษัท แร่สัมพันธ์ จำกัด จำนวน 2 สถานี ได้แก่ บริเวณบ่อบาดาลโรงเรียนบ้านคลองปราบ และบ่อบาดาล หมู่ที่ 1 บ้านพรุฬห์ เมื่อวันที่ 11 เมษายน 2565 พบว่า ผลการวิเคราะห์ส่วนใหญ่มีค่าอยู่ในเกณฑ์มาตรฐานกำหนดที่เหมาะสม และมีบางพารามิเตอร์ที่มีค่าไม่อยู่ในเกณฑ์กำหนดที่เหมาะสม แต่อยู่ในเกณฑ์อนุโลมสูงสุด ตามประกาศกระทรวงทรัพยากรธรรมชาติและสิ่งแวดล้อม เรื่อง กำหนดหลักเกณฑ์และมาตรการในทางวิชาการสำหรับป้องกันด้านสาธารณสุขและการป้องกันในเรื่องสิ่งแวดล้อมเป็นพิษ พ.ศ. 2551 ตีพิมพ์ในราชกิจจานุเบกษา เล่ม 125 ตอนพิเศษ 85 ง ลงวันที่ 21 พฤษภาคม 2551 แสดงดังตารางที่ 3-4 และรูปที่ 3-6
