มาตรการป้องกันและแก้ไข ผลกระทบสิ่งแวดล้อมและ มาตรการติดตามตรวจสอบ คุณภาพสิ่งแวดล้อม

มาตรการป้องกันและแก้ไขผลกระทบสิ่งแวดล้อม และมาตรการติดตามตรวจสอบคุณภาพสิ่งแวดล้อม

2.1 มาตรการป้องกันและแก้ไขผลกระทบสิ่งแวดล้อม

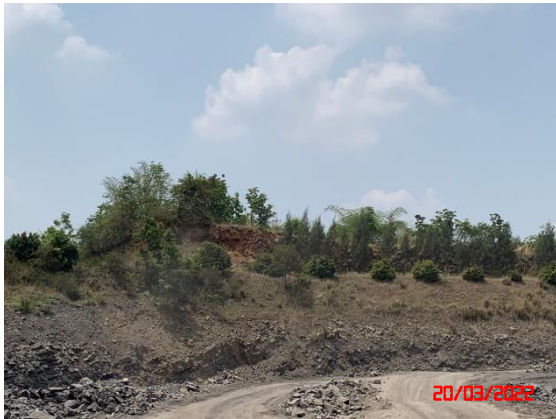
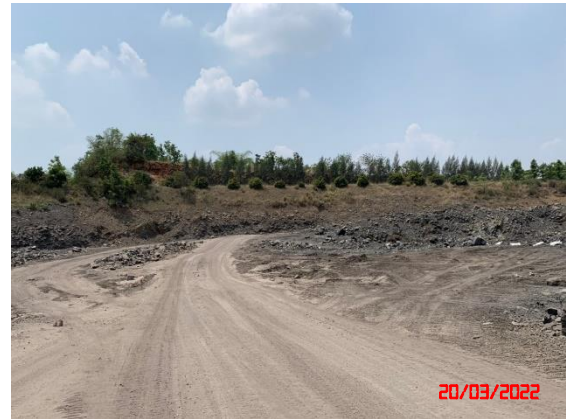
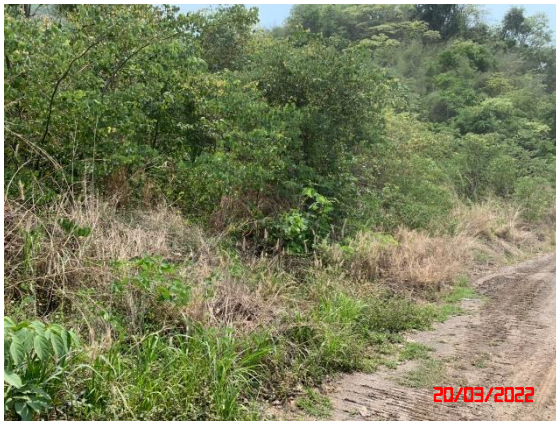
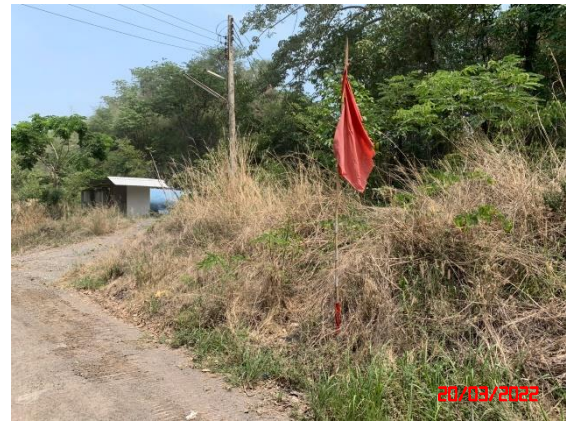
รูปที่ 2-1 แนวต้นไม้บริเวณเขตพื้นที่เวนคืนการทำเหมือง

เงื่อนไขตามมาตรการ	ผลการปฏิบัติตามมาตรการ	ปัญหาอุปสรรค ที่ไม่สามารถปฏิบัติตามมาตรการ และแนวทางแก้ไข
1. ให้เว้นแนวเขตไม่ทำเหมืองและกิจกรรมเกี่ยวเนื่องจากการทำเหมืองในระยะ 10 เมตร โดยรอบพื้นที่ประทานบัตร พร้อมทั้งปลูกต้นไม้เสริมให้เต็มพื้นที่เว้นไว้ดังกล่าว รวมทั้งให้มีการบำรุงรักษาดูแลต้นไม้เหล่านั้นให้มีการเจริญเติบโตที่ดี	<ul style="list-style-type: none"> วิศวกรผู้ควบคุมการทำเหมืองได้ออกแบบและดำเนินการเว้นเขตไม่ทำเหมืองและกิจกรรมเกี่ยวเนื่องจากการทำเหมืองเข้าใกล้เขตประทานบัตรทุกด้านในระยะ 10 เมตร พร้อมทั้งดำเนินการปลูกต้นไม้โตเร็วในพื้นที่เว้นการทำเหมือง เพื่อเป็นพื้นที่ Buffer Zone ป้องกันผลกระทบด้านฝุ่นละออง เสียง และการปลิวกระเด็นของเศษหินแร่ ดังรูปที่ 2-1 	-

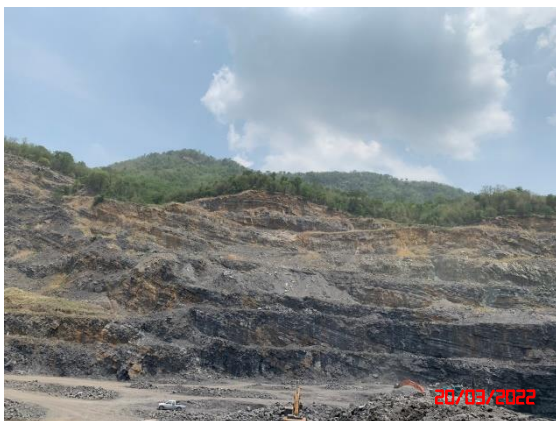
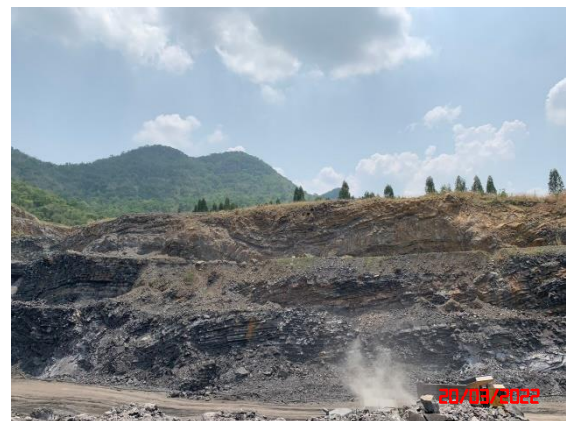
รูปที่ 2-2 หน้าเหมืองปัจจุบันของโครงการ

2. ให้เปิดหน้าเหมืองในลักษณะขั้นบันได โดยมีความกว้างของขั้นบันไดไม่น้อยกว่า 10 เมตร ความสูงไม่เกิน 10 เมตร พร้อมรักษาความลาดเอียงรวมของหน้าเหมือง (Overall Slope) ไม่เกิน 45 องศา เพื่อป้องกันการพังทลายของหน้าเหมือง	<ul style="list-style-type: none"> วิศวกรผู้ควบคุมของโครงการได้วางแผนในการเปิดหน้าเหมืองตามแผนผังโครงการทำเหมือง โดยเปิดหน้าเหมืองในลักษณะขั้นบันไดตามที่มาตรการกำหนด พร้อมทั้งควบคุมความลาดเอียงรวมของหน้าเหมือง เพื่อป้องกันการพังทลายของหน้าเหมือง ดังรูปที่ 2-2 	-

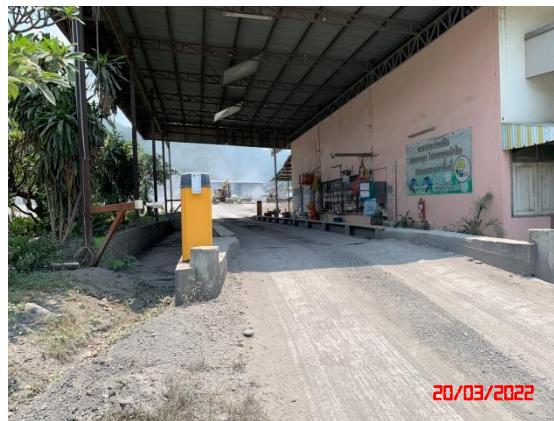
รูปที่ 2-12 ป้ายจำกัดความเร็ว

เงื่อนไขตามมาตรการ	ผลการปฏิบัติตามมาตรการ	ปัญหาอุปสรรค ที่ไม่สามารถปฏิบัติ ตามมาตรการ และแนวทางแก้ไข
<p>9. ในการขนส่งแร่ออกจำหน่ายให้ควบคุมน้ำหนักบรรทุกและความเร็วของรถบรรทุกแร่ให้ใช้ความเร็วไม่เกิน 25 กิโลเมตร/ชั่วโมง ในช่วงที่ผ่านชุมชนและการบรรทุกแร่ออกจากพื้นที่โครงการจะต้องใช้ผ้าใบปิดคลุมเพื่อลดการฟุ้งกระจายของฝุ่นและการกระเด็นของเศษหิน</p>	<ul style="list-style-type: none"> ● ผู้ถือประทานบัตรได้ออกกฎระเบียบในการขนส่งแร่ เพื่อลดผลกระทบด้านต่างๆ ที่คาดว่าจะเกิดขึ้นกับชุมชนที่อยู่โดยรอบโครงการ โดยมีรายละเอียดดังนี้ <ul style="list-style-type: none"> - ควบคุมน้ำหนักรถบรรทุกให้อยู่ในพิกัดที่กฎหมายกำหนด ได้จัดให้มีจุดชั่งน้ำหนักรถบรรทุกแร่ไว้ด้านหน้าพื้นที่สำนักงาน ดังรูปที่ 2-11 - จำกัดความเร็วของรถบรรทุกไม่เกิน 25 กิโลเมตรต่อชั่วโมง โดยเฉพาะในช่วงที่ผ่านชุมชนและบรรทุกแร่ออกจากพื้นที่โครงการ ซึ่งได้ติดตั้งป้ายไว้บริเวณริมเส้นทางขนส่งให้สามารถมองเห็นได้ชัดเจน ดังรูปที่ 2-12 - กำชับให้พนักงานขับรถบรรทุกแร่หมั่นทำความสะอาดรถทุกครั้ง ก่อนวิ่งออกนอกพื้นที่โรงโม่หิน โดยจัดให้มีจุดล้างล้อไว้ด้านหน้าพื้นที่โครงการ ดังรูปที่ 2-13 - ควบคุมให้ทำการปิดคลุมกระบะท้ายรถบรรทุกทุกคันที่มีการขนส่งแร่ เพื่อป้องกันการฟุ้งกระจายของฝุ่นละอองและการรบกวนของเศษหิน/แร่ ดังรูปที่ 2-14 	<p>-</p>

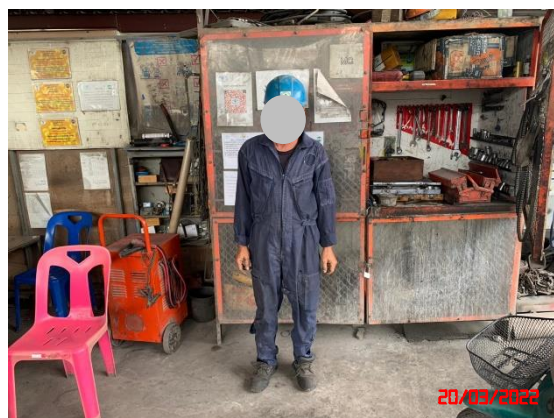
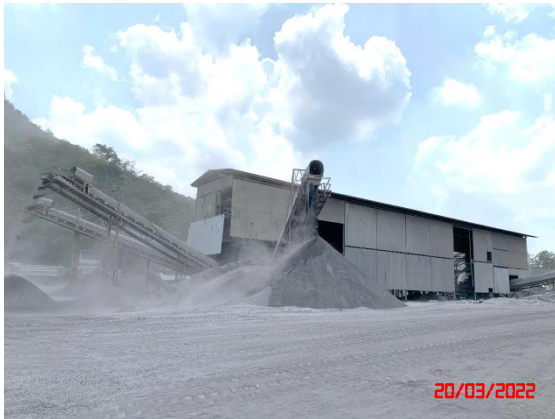
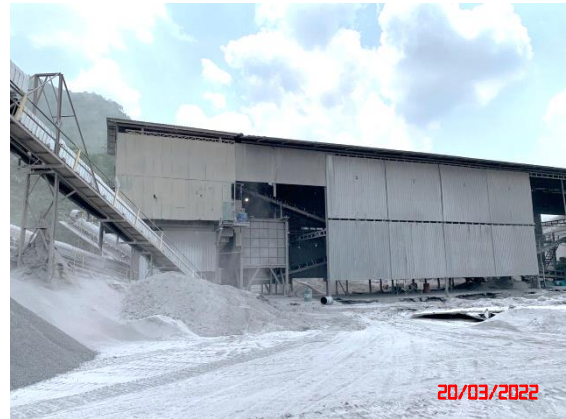
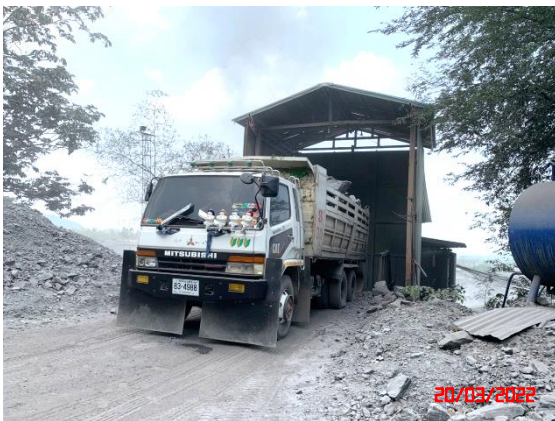
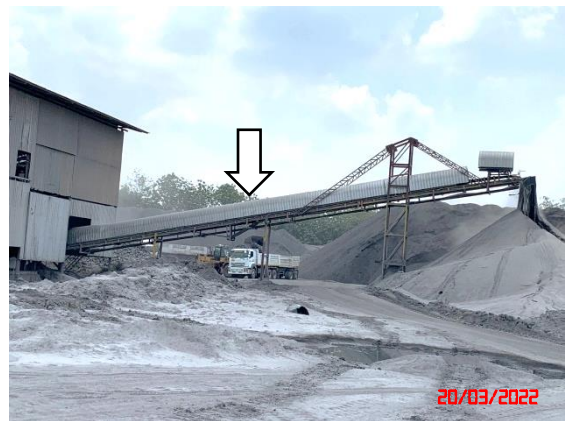
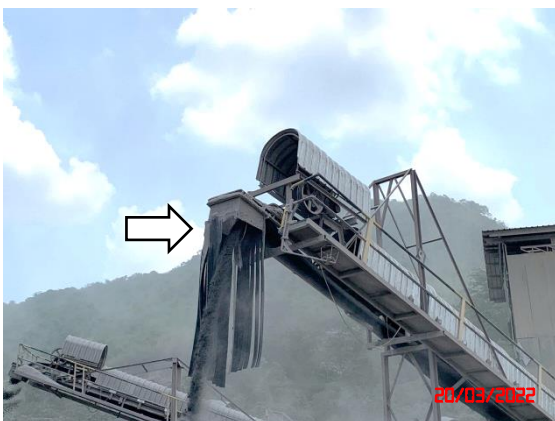
รูปที่ 2-16 ระบบป้องกันและกำจัดฝุ่นละออง บริเวณโรงโม่หิน

14. โรงโม่หินของโครงการจะต้องมีการบำรุงรักษาระบบป้องกันและ กำจัดฝุ่นให้มีประสิทธิภาพดีอยู่เสมอ ทั้งการปิดคลุมอาคาร อุปกรณ์ และระบบสเปรย์น้ำที่จุดกำเนิดฝุ่นต่างๆ และจะต้องเปิดใช้ ตลอดเวลาที่ทำการโม่ บด ย่อยหิน ตามประกาศกรมอุตสาหกรรม พื้นฐานและการเหมืองแร่ เรื่อง ให้โรงโม่ บด หรือย่อยหินมีระบบ ป้องกันผลกระทบสิ่งแวดล้อม ลงวันที่ 12 มกราคม 2548 อย่าง ครบถ้วน โดยเคร่งครัด	<ul style="list-style-type: none"> ผู้ถือประทานบัตรได้มีการบำรุงรักษาระบบป้องกันและกำจัดฝุ่นให้มี ประสิทธิภาพดีอยู่เสมอ ตามประกาศกรมอุตสาหกรรมพื้นฐานและ การเหมืองแร่ เรื่อง ให้โรงโม่ บด หรือย่อยหินมีระบบป้องกัน ผลกระทบสิ่งแวดล้อม ลงวันที่ 12 มกราคม 2548 โดยมีรายละเอียด ดังนี้ (รูปที่ 2-16) - สร้างอาคารปิดคลุม 3 ด้าน บริเวณยูนิตรับหินใหญ่ - สร้างอาคารปิดคลุมโรงโม่หิน และสายพานลำเลียง 	-

เงื่อนไขตามมาตรการ	ผลการปฏิบัติตามมาตรการ	ปัญหาอุปสรรค ที่ไม่สามารถปฏิบัติ ตามมาตรการ และแนวทางแก้ไข
	<ul style="list-style-type: none"> - ติดตั้งอุปกรณ์บดบริเวณปลายสายพานลำเลียง - ติดตั้งระบบสปริงน้ำบริเวณยังรับหินใหญ่ 	
<p>15. ให้ตรวจวัดคุณภาพสิ่งแวดล้อมและรายงานให้สำนักงานนโยบายและแผนทรัพยากรธรรมชาติและสิ่งแวดล้อมและกรมอุตสาหกรรมพื้นฐานและการเหมืองแร่ทราบ ดังนี้</p> <p>1) ให้ทำการตรวจวัดปริมาณฝุ่นละอองรวม (TSP) จำนวน 3 สถานี บริเวณสำนักงานโรงโม่หินทองขาว บ้านไร่ผาสุก และโรงเรียนบ้านคลองปลาหมอ ปีละ 2 ครั้ง ในช่วงเดือนมีนาคม-เมษายน และช่วงเดือนพฤศจิกายน-ธันวาคม ของทุกปี</p>	<ul style="list-style-type: none"> ● ผู้ถือประทานบัตรได้มอบหมายให้บริษัท ไมน์ เอ็นจิเนียริง คอนซัลแตนท์ จำกัด ดำเนินการตรวจวัดคุณภาพสิ่งแวดล้อม พร้อมรายงานผลให้สำนักงานนโยบายและแผนทรัพยากรธรรมชาติและสิ่งแวดล้อมกรมอุตสาหกรรมพื้นฐานและการเหมืองแร่ และหน่วยงานที่เกี่ยวข้องทราบดังนี้ <ul style="list-style-type: none"> - ดำเนินการตรวจวัดปริมาณฝุ่นละอองแขวนลอยรวม (TSP) ระหว่างวันที่ 20-21 มีนาคม 2565 จำนวน 3 สถานี ได้แก่ บริเวณสำนักงานโรงโม่หินทองขาว บ้านไร่ผาสุก และโรงเรียนบ้านคลองปลาหมอ ดังรูปที่ 2-17 พบว่า ผลการตรวจวัดมีค่าอยู่ในเกณฑ์ค่ามาตรฐาน 	-

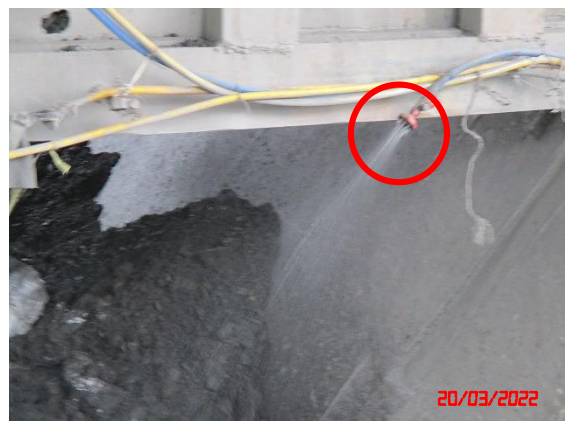
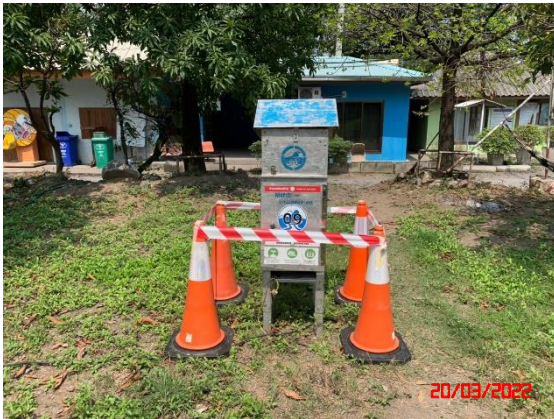
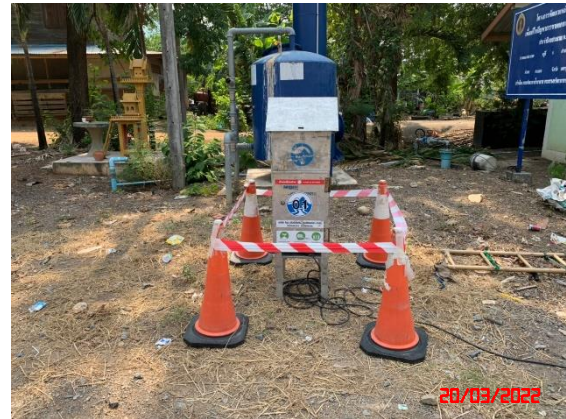
รูปที่ 2-17 การตรวจวัดคุณภาพอากาศ ระหว่างวันที่ 20-21 มีนาคม 2565

สถานีตรวจวัด	ผลการตรวจวัด (มิลลิกรัมต่อลูกบาศก์เมตร)
	ปริมาณฝุ่นละอองแขวนลอยรวม (TSP)
สำนักงานโรงโม่หินทองขาว	0.162
บ้านไร่ผาสุก	0.042
โรงเรียนบ้านคลองปลาหมอ	0.027
ค่ามาตรฐาน ¹⁾	0.330

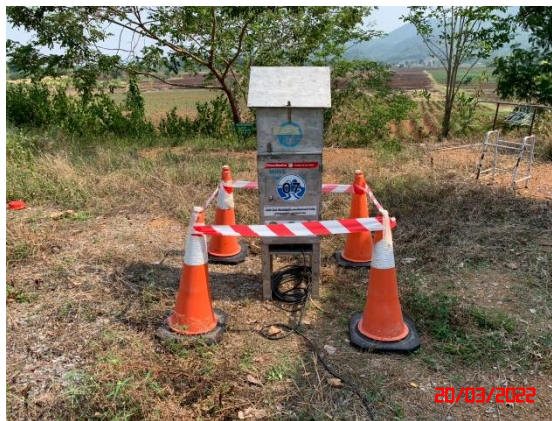
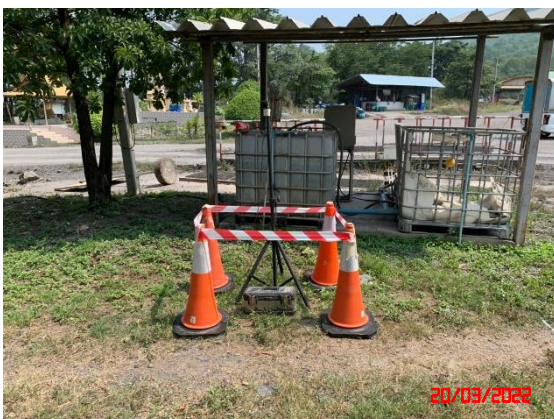
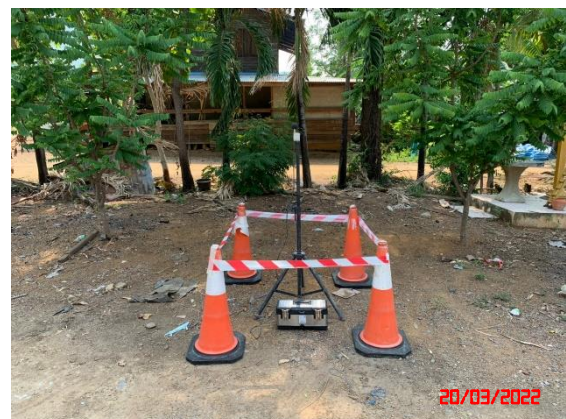
รูปที่ 2-18 การตรวจวัดระดับเสียง ระหว่างวันที่ 20-21 มีนาคม 2565

<p>2) ให้ทำการตรวจสอบระดับเสียงเฉลี่ย 24 ชั่วโมง (Leq 24 hrs.) และระดับเสียงสูงสุด (L_{max}) จำนวน 3 สถานี บริเวณสำนักงานโรงโม่หินทองขาว บ้านไร่ผาสุก และโรงเรียนบ้านคลองปลาหมอ ปีละ 2 ครั้ง ในช่วงเดือนมีนาคม-เมษายน และช่วงเดือนพฤศจิกายน-ธันวาคม ของทุกปี</p>	<ul style="list-style-type: none"> - ดำเนินการตรวจวัดระดับเสียงเฉลี่ย 24 ชั่วโมง (Leq 24 hrs.) และระดับเสียงสูงสุด (L_{max}) ระหว่างวันที่ 20-21 มีนาคม 2565 จำนวน 3 สถานี ได้แก่ บริเวณสำนักงานโรงโม่หินทองขาว บ้านไร่ผาสุก และโรงเรียนบ้านคลองปลาหมอ ดังรูปที่ 2-18 พบว่า ผลการตรวจวัดมีค่าอยู่ในเกณฑ์ค่ามาตรฐาน 	-
<p>3) ให้ทำการตรวจวัดแรงสั่นสะเทือนจากการทำเหมือง จำนวน 2 สถานี บริเวณโรงเรียนบ้านคลองปลาหมอและสำนักงานโรงโม่หินทองขาว ปีละ 2 ครั้งในช่วงเดือนมีนาคม-เมษายน และช่วงเดือนพฤศจิกายน-ธันวาคม ของทุกปี</p>	<ul style="list-style-type: none"> - ดำเนินการตรวจวัดค่าความสั่นสะเทือนจากการระเบิดหน้าเหมือง เมื่อวันที่ 18 มีนาคม 2565 จำนวน 2 สถานี ได้แก่ บริเวณโรงเรียนบ้านคลองปลาหมอ และสำนักงานโรงโม่หินทองขาว ดังรูปที่ 2-19 พบว่า บริเวณสำนักงานโรงโม่หินทองขาว ผลการตรวจวัดมีค่าอยู่ในเกณฑ์มาตรฐาน ส่วนบริเวณ 	-

สถานีตรวจวัด	ผลการตรวจวัด (เดซิเบล เอ)	
	ระดับเสียงเฉลี่ย 24 ชั่วโมง (Leq 24 hrs.)	ระดับเสียงสูงสุด (L _{max})
สำนักงานโรงโม่หินทองขาว	59.5	92.9
บ้านไร่ผาสูก	58.7	83.6
โรงเรียนบ้านคลองปลาหมอ	60.6	103.2
ค่ามาตรฐาน ¹⁾	70.0	115.0

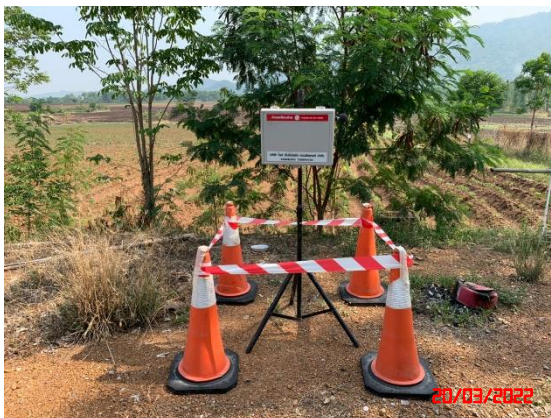
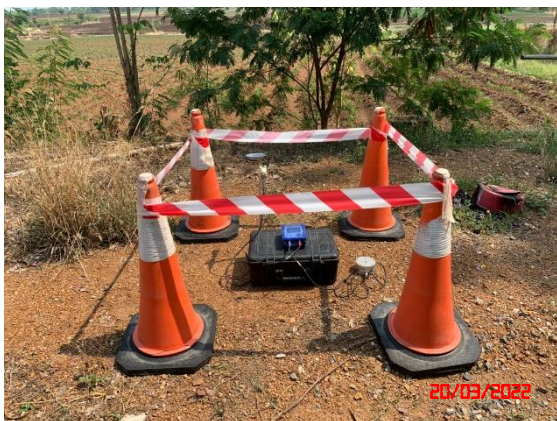
รูปที่ 2-19 การตรวจวัดค่าความสั่นสะเทือนขณะระเบิด เมื่อวันที่ 20-21 มีนาคม 2565

เงื่อนไขตามมาตรการ	ผลการปฏิบัติตามมาตรการ	ปัญหาอุปสรรค ที่ไม่สามารถปฏิบัติ ตามมาตรการ และแนวทางแก้ไข
	โรงเรียนบ้านคลองปลาหมอ ผลการตรวจวัดมีค่าต่ำกว่าขีด ความสามารถที่เครื่องตรวจวัดแรงสั่นสะเทือนจะตรวจวัดได้ คือ มีค่าความถี่น้อยกว่า 1 เฮิรตซ์ ค่าความเร็วอนุภาคต่ำกว่า 0.130 มิลลิเมตรต่อวินาที และค่าการขจัดต่ำกว่า 0 มิลลิเมตร

สถานีตรวจวัด	แนวแกน	ความถี่ (เฮิรตซ์)	ความเร็วอนุภาค (มม./วินาที)	ค่ามาตรฐาน ¹⁾	ระยะขจัด (มม.)	ค่ามาตรฐาน ¹⁾
สำนักงานโรงโม่หินทองขาว	TRANSVERSE	17	2.924	21.7	0.035	0.20
	VERTICAL	26	1.009	32.7	0.028	0.20
	LONGITUDINAL	15	1.592	18.8	0.045	0.20
โรงเรียนบ้านคลองปลาหมอ	TRANSVERSE	N/A	<0.130	-	0.000	-
	VERTICAL	N/A	<0.130	-	0.000	-
	LONGITUDINAL	N/A	<0.130	-	0.000	-

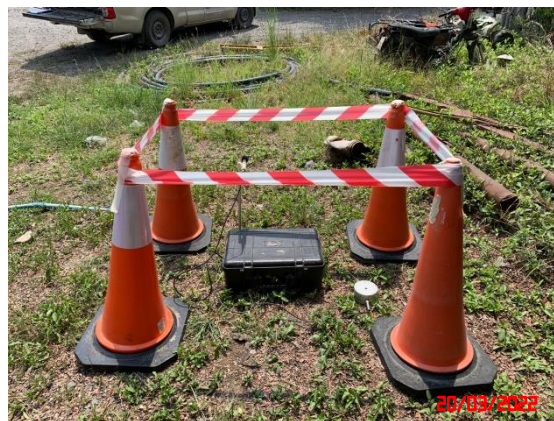
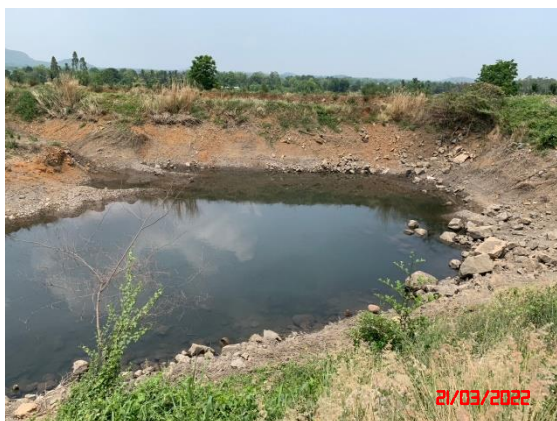
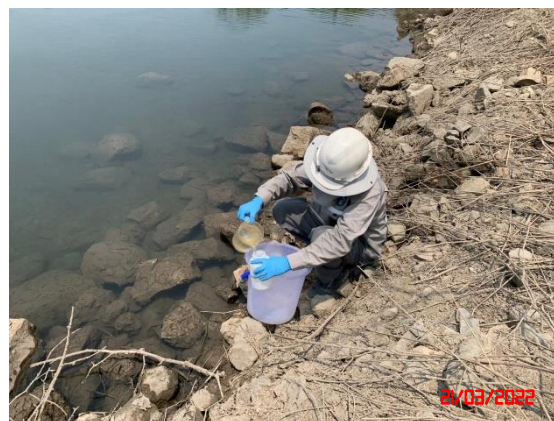
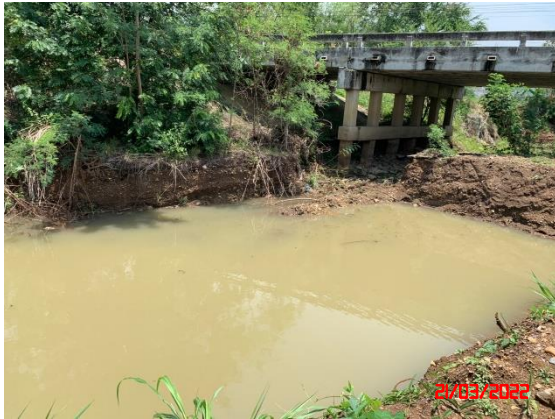
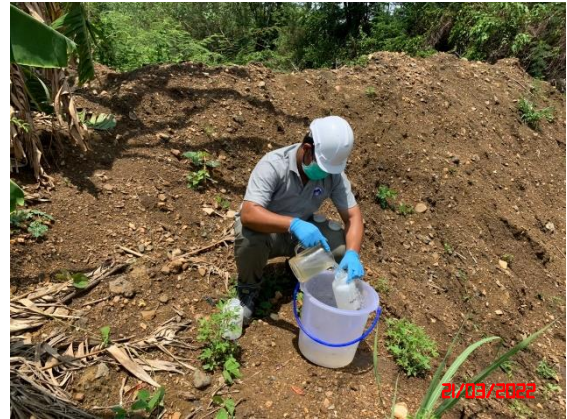
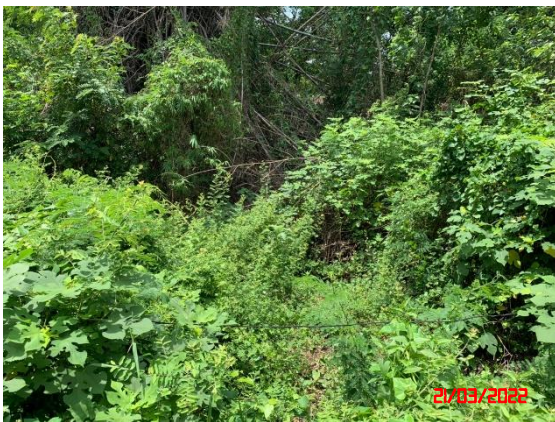
รูปที่ 2-20 การเก็บตัวอย่างน้ำ เมื่อวันที่ 21 มีนาคม 2565

4) ให้ทำการตรวจสอบคุณภาพน้ำผิวดิน จำนวน 3 สถานี ได้แก่ บ่อดักตะกอน “บ4” บริเวณคลองศาลาลาย และคลอง ตะแบก น้ำใต้ดินบริเวณชุมชน จำนวน 2 สถานี ได้แก่ น้ำประปาบาดาลโรงเรียนบ้านคลองหมอ และน้ำบาดาลบ้าน หัวถนน โดยมีดัชนีที่ทำการตรวจวิเคราะห์ ได้แก่ ความเป็น กรด-ด่าง (pH), ตะกอนละลาย (Dissolved solids), ตะกอนแขวนลอย (Suspended solids), ความกระด้าง ทั้งหมด (Total Hardness) ความขุ่น (Turbidity) และเหล็ก ทั้งหมด (Total Iron) ปีละ 2 ครั้ง ในช่วงเดือนมีนาคม- เมษายน และช่วงเดือนพฤศจิกายน-ธันวาคม ของทุกปี	<ul style="list-style-type: none"> - ดำเนินการเก็บตัวอย่างน้ำผิวดิน ทำเก็บตัวอย่าง จำนวน 3 สถานี ได้แก่ บริเวณบ่อดักตะกอน “บ4” คลองศาลาลาย และคลอง ตะแบก เมื่อวันที่ 21 มีนาคม 2565 ดังรูปที่ 2-20 พบว่า บริเวณ บริเวณบ่อดักตะกอน “บ4” และคลองศาลาลาย ผลการวิเคราะห์ มีค่าอยู่ในเกณฑ์มาตรฐาน ส่วนบริเวณคลองตะแบก ไม่สามารถ เก็บตัวอย่างน้ำมาวิเคราะห์ได้ เนื่องจากบริเวณดังกล่าวมีลักษณะ แห้งขอด - ดำเนินการเก็บตัวอย่างน้ำใต้ดิน ทำเก็บตัวอย่าง จำนวน 2 สถานี ได้แก่ น้ำประปาบาดาลโรงเรียนบ้านคลองหมอ และน้ำบาดาล บ้านหัวถนน เมื่อวันที่ 21 มีนาคม 2565 ดังรูปที่ 2-20 พบว่า ผลการวิเคราะห์มีค่าอยู่ในเกณฑ์มาตรฐาน 	-
