บทที่ 6

สรุปผลการดำเนินงานและข้อเสนอแนะ

การติดตามตรวจสอบผลกระทบสิ่งแวดล้อมสะพานเชื่อมเกาะลันตาน้อย-เกาะลันตาใหญ่ จังหวัดกระบี่ ระยะดำเนินการเปิดใช้สะพานปีที่ 5 สรุปผลการติดตามตรวจสอบผลกระทบสิ่งแวดล้อมของโครงการและข้อเสนอแนะต่อโครงการมีรายละเอียดดังนี้

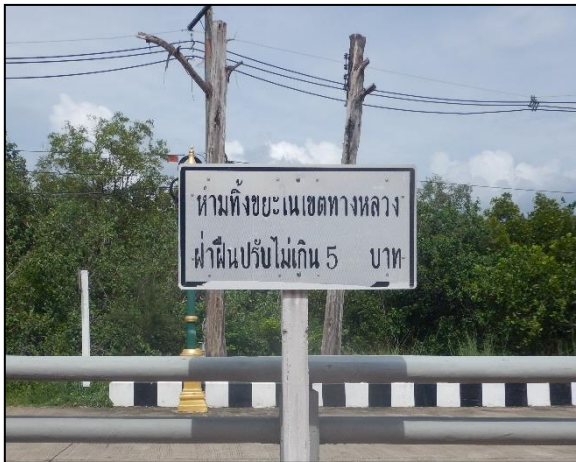
ก. ข้อความในป้ายห้ามทิ้งขยะในเขตทางหลวงที่ชำรุดติดตั้งไว้ที่บริเวณพื้นที่จัดภูมิทัศน์ฝั่งเกาะลันตาน้อย

ภาพที่ 6.2-1 ป้ายประชาสัมพันธ์ที่ชำรุด

2) โครงการควรปรับปรุงป้ายประชาสัมพันธ์ห้ามทิ้งขยะในเขตทางหลวงที่ติดตั้งไว้บริเวณพื้นที่จัดภูมิทัศน์ให้อยู่ในสภาพสมบูรณ์ดีเสมอ (ภาพที่ 6.2-1)

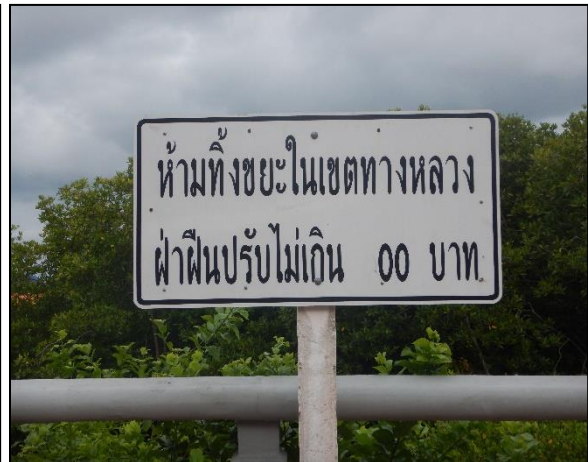
ข. ข้อความในป้ายห้ามทิ้งขยะในเขตทางหลวงที่ชำรุดติดตั้งไว้ที่บริเวณพื้นที่จัดภูมิทัศน์ฝั่งเกาะลันตาใหญ่
