## บทที่ 1

### บทนำและรายละเอียดของโครงการ

รายงานฉบับนี้เป็นรายงานผลการปฏิบัติตามมาตรการป้องกันและแก้ไขผลกระทบสิ่งแวดล้อมและมาตรการติดตามตรวจสอบผลกระทบสิ่งแวดล้อม ของโครงการอาคารพักอาศัยแฝกข้าวโพด 3 ระหว่างเดือนมกราคม – มิถุนายน พ.ศ.2564ตามหนังสือเห็นชอบเลขที่ วว 0804/4463 ลงวันที่ 23 เมษายน 2545 ทางบริษัท กรุงเทพพัฒนา ซีเอ็มเอส จำกัดเจ้าของโครงการ จึงได้มอบหมายให้บริษัท เอส.พี.เจ. ไซแอนติฟิค จำกัด จัดทำรายงานการปฏิบัติตามมาตรการฯ เพื่อเสนอต่อสำนักงานนโยบายและแผนทรัพยากรธรรมชาติและสิ่งแวดล้อมพิจารณาต่อไป

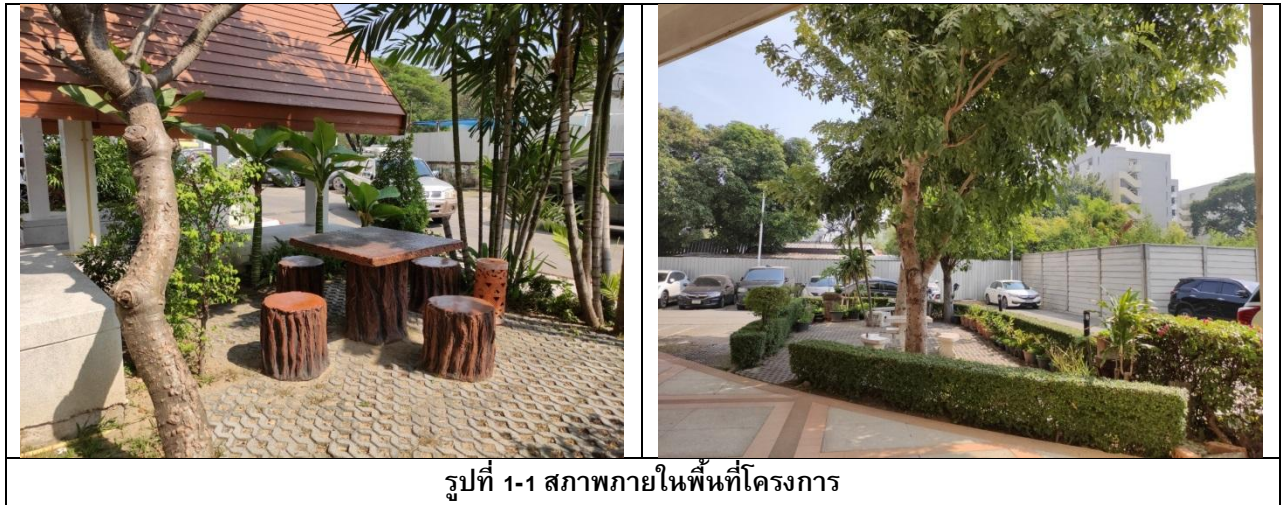
สถานภาพของโครงการในปัจจุบันแสดงสถานภาพโครงการในปัจจุบันดังรูปที่ 1-1
