บทที่ 2

ผลการปฏิบัติตามมาตรการป้องกันและแก้ไขผลกระทบสิ่งแวดล้อม และมาตรการติดตามตรวจสอบผลกระทบสิ่งแวดล้อม

ตารางที่ 2-1 ผลการตรวจสอบการปฏิบัติตามมาตรการและเงื่อนไขด้านสิ่งแวดล้อม

สำหรับคำขอประทานบัตรที่ 3/2559 (ประทานบัตรที่ 30340/16397)

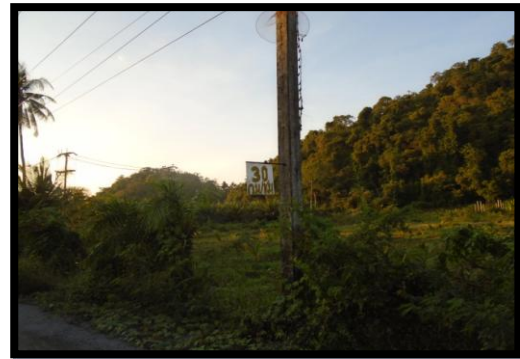
รูปที่ 2-11 ป้ายจำกัดความเร็ว

| มาตรการป้องกันและแก้ไขผลกระทบสิ่งแวดล้อมที่กำหนด | รายละเอียดของการปฏิบัติ | เหตุผลที่ไม่ปฏิบัติ/ปฏิบัติไม่ครบ/เปลี่ยนแปลงการปฏิบัติและข้อเสนอแนะ |
|---|--|--|
| 3.ควบคุมความเร็วรถบรรทุกขนส่งแร่ที่วิ่งผ่านไปมา ระหว่างหน้าเหมืองถึงโรงโม่หิน และการขนส่งหินออกสู่แหล่งรับซื้อภายนอกในช่วงถนนลูกรัง ให้ใช้ความเร็วไม่เกิน 30 กม/ชม.โดยการติดตั้งป้ายเตือนไว้ริมเส้นทางให้เห็นอย่างชัดเจน | -ควบคุมความเร็วรถบรรทุกขนส่งแร่ที่วิ่งผ่านไปมา ระหว่างหน้าเหมืองถึงโรงโม่หิน และการขนส่งหินออกสู่แหล่งรับซื้อภายนอกในช่วงถนนลูกรัง ให้ใช้ความเร็วไม่เกิน 30 กม/ชม. | |

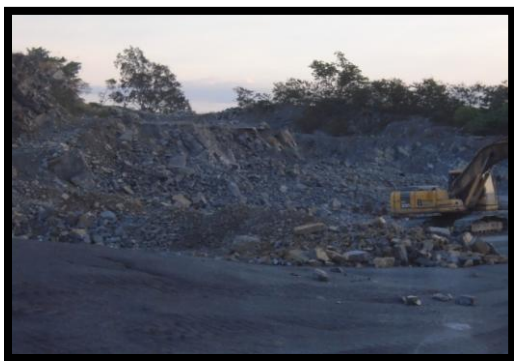
รูปที่ 2-12 หน้าเหมือง

| มาตรการป้องกันและแก้ไข ผลกระทบสิ่งแวดล้อมที่กำหนด | รายละเอียดของการปฏิบัติ | เหตุผลที่ไม่ปฏิบัติ/ปฏิบัติไม่ครบ/ เปลี่ยนแปลงการปฏิบัติและ ข้อเสนอแนะ |
|---|--|--|
| 2.ให้เปิดหน้าเหมืองในลักษณะขั้นบันได ให้มีความ สูงชันไม่เกิน 10 เมตร และความกว้างขั้นละไม่ น้อยกว่า 7 เมตร และควบคุมความลาดชันรวม (Overall Slope) ไม่ให้เกิน 45 องศา เพื่อป้องกัน มิให้เกิดการพังถล่มหรือการร่วงหล่นของดินและ เศษหิน ซึ่งทำให้บริเวณหน้าเหมืองมีสภาพที่ ปลอดภัยอยู่เสมอ | - เปิดหน้าเหมืองในลักษณะขั้นบันได ให้มี ความสูงชันไม่เกิน 10 เมตร และความ กว้างขั้นละไม่น้อยกว่า 7 เมตร และ ควบคุมความลาดชันรวม (Overall Slope) ไม่ให้เกิน 45 องศา | |

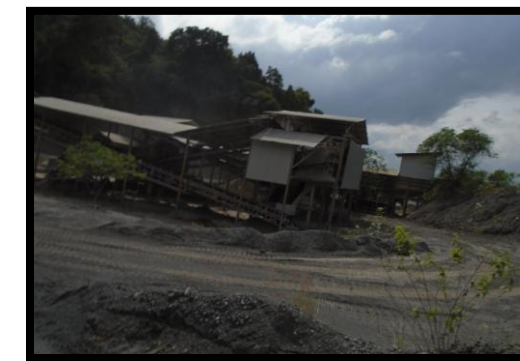
รูปที่ 2-13 โรงโม่ระบบปิด

| มาตรการป้องกันและแก้ไข ผลกระทบสิ่งแวดล้อมที่กำหนด | รายละเอียดของการปฏิบัติ | เหตุผลที่ไม่ปฏิบัติ/ปฏิบัติไม่ครบ/ เปลี่ยนแปลงการปฏิบัติและ ข้อเสนอแนะ |
|--|--|--|
| 1) ให้สร้างอาคารปิดคลุม 3 ด้าน และหลังคา สำหรับเครื่องบดชุดแรก (Primary Crusher) ยัง รับหินใหญ่ (Hopper) และตระแกรงร่อนคัดเศษ หิน ดิน ทราย (Scalping Screen) พร้อมทั้งต้อง ติดตั้งเครื่องฉีดสเปรย์น้ำบริเวณปากยังรับหินใหญ่ | - สร้างอาคารปิดคลุม 3 ด้าน และหลังคา สำหรับเครื่องบดชุดแรก (Primary Crusher) ยังรับหินใหญ่ (Hopper) และ ตระแกรงร่อนคัดเศษหิน ดิน ทราย (Scalping Screen) พร้อมทั้งต้องติดตั้ง เครื่องฉีดสเปรย์น้ำบริเวณปากยังรับหิน ใหญ่ | |
| 2) เครื่องบดชุดที่ 2 (Secondary Crusher) เคือ บดชุดที่ 3(Tertiary Crusher) ตะแกรงร่อนคัด เศษหิน ดิน ทราย และตระแกรงร่อนคัดขนาดหิน จะต้องมีฝาดครอบหรืออุปกรณ์ปิดคลุม ป้องกันฝุ่น ต้องสร้างอาคารปิดคลุมเครื่องจักรอุปกรณ์ทั้งหมด อย่างมิดชิด | -เครื่องบดชุดที่ 2 (Secondary Crusher) เคือบดชุดที่ 3(Tertiary Crusher) ตะแกรงร่อนคัดเศษหิน ดิน ทราย และ ตระแกรงร่อนคัดขนาดหิน มีฝาดครอบและ อุปกรณ์ปิดคลุม ป้องกันฝุ่น ต้องสร้าง อาคารปิดคลุมเครื่องจักรอุปกรณ์ทั้งหมด อย่างมิดชิด | |

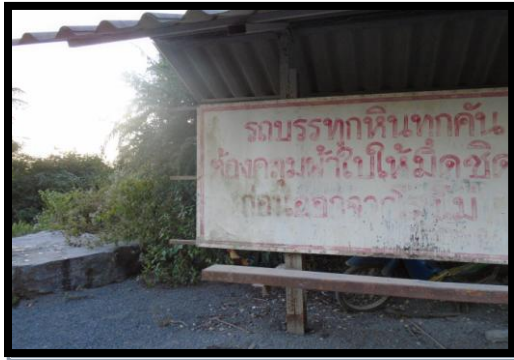
รูปที่ 2-14 ป้ายเตือนคลุมผ้าใบ

| มาตรการป้องกันและแก้ไข ผลกระทบสิ่งแวดล้อมที่กำหนด | รายละเอียดของการปฏิบัติ | เหตุผลที่ไม่ปฏิบัติ/ปฏิบัติไม่ครบ/ เปลี่ยนแปลงการปฏิบัติและ ข้อเสนอแนะ |
|--|---|--|
| 7. ให้มีการปิดคลุมกระบะรถบรรทุกแร่ด้วยผ้าใบ ก่อนการลำเลียงแร่ออกสู่แหล่งรับซื้อภายนอกทุก คัน เพื่อลดการฟุ้งกระจายของฝุ่นละออง | - มีการปิดคลุมกระบะรถบรรทุกแร่ด้วยผ้าใบ ก่อนการลำเลียงแร่ออกสู่แหล่งรับซื้อ ภายนอกทุกคัน เพื่อลดการฟุ้งกระจายของ ฝุ่นละออง | |
