ภาคผนวกที่ 5

รูปภาพการปฏิบัติตามมาตรการติดตามตรวจสอบ
และแก้ไขผลกระทบสิ่งแวดล้อม

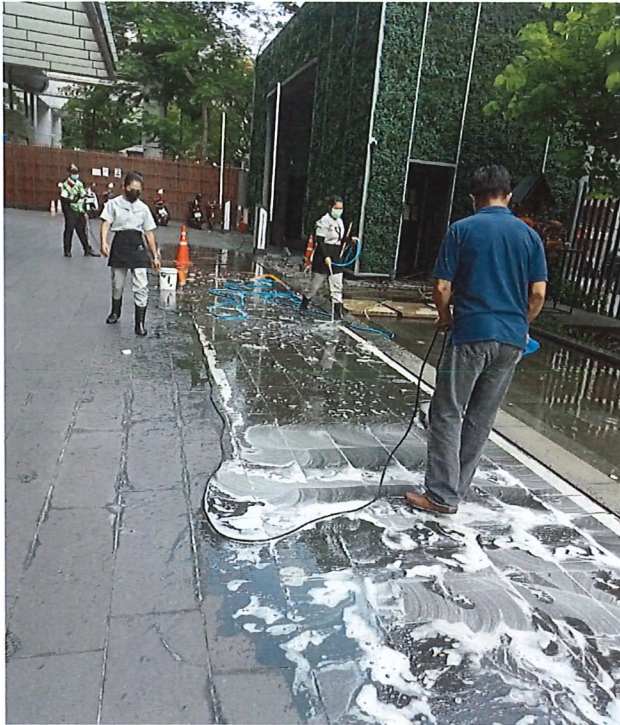
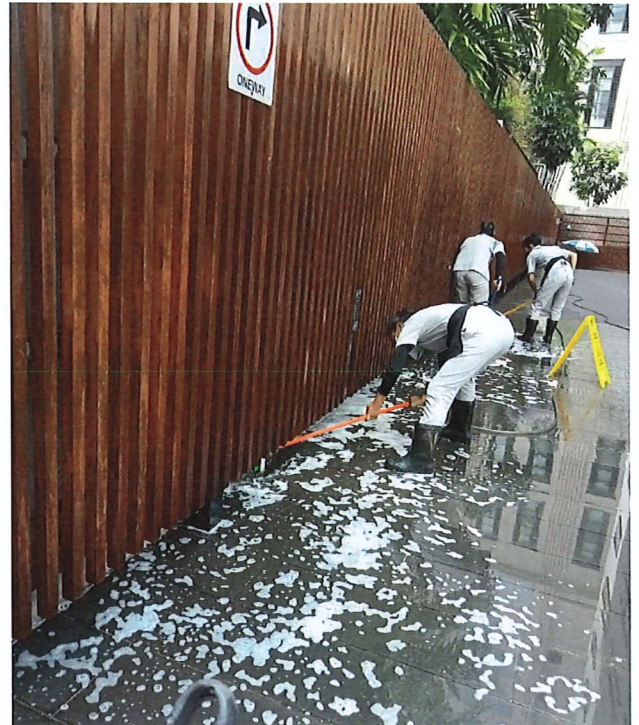
รูปที่ 1 และ 2 ฉีดล้างถนนและลานจอดรถยนต์ภายในโครงการเพื่อลดฝุ่นละออง

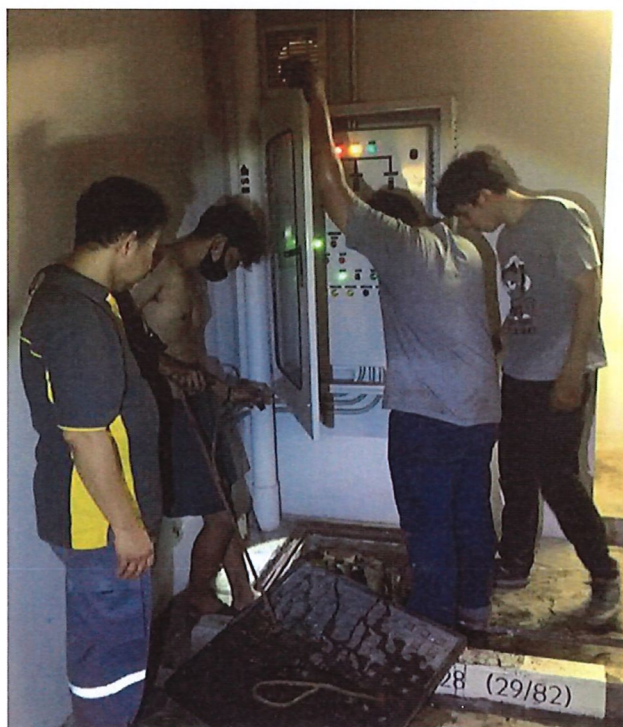
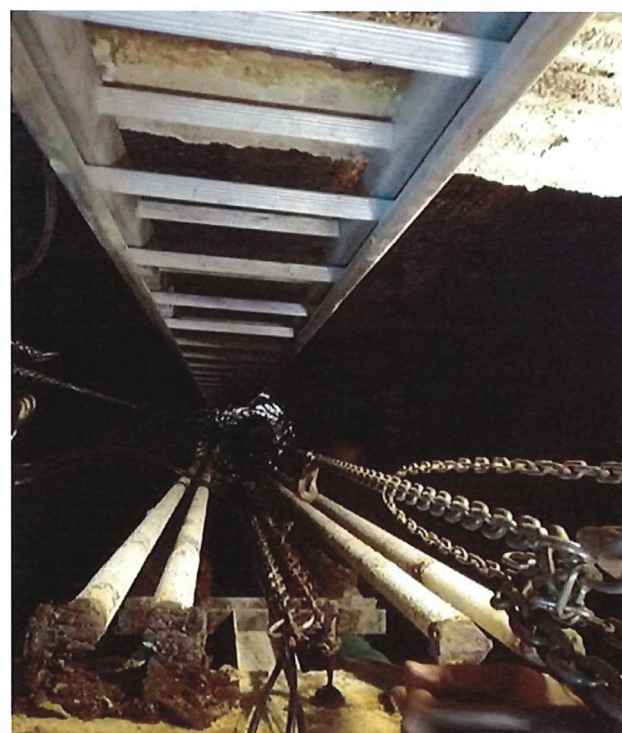
รูปที่ 9 และ 10 ตรวจเช็คตะกอนและขยะมูลฝอย

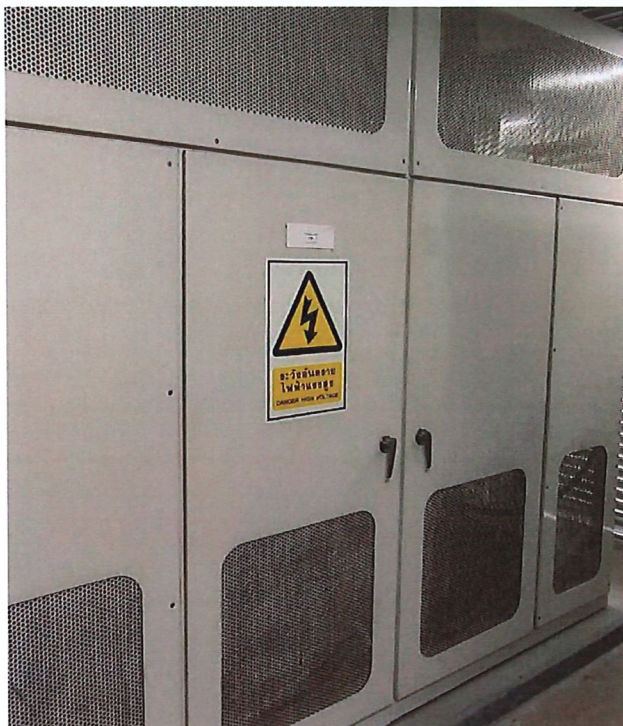
รูปที่ 11 ติดป้ายเตือน ภายในห้องควบคุมระบบไฟฟ้า

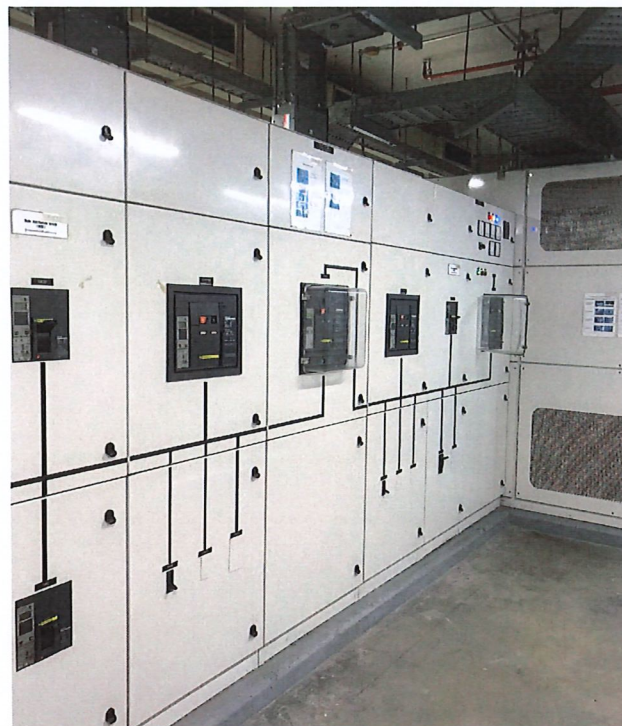
รูปที่ 12 ตรวจสอบการทำงานของระบบไฟฟ้าให้พร้อม
สำหรับใช้งานอยู่เสมอ

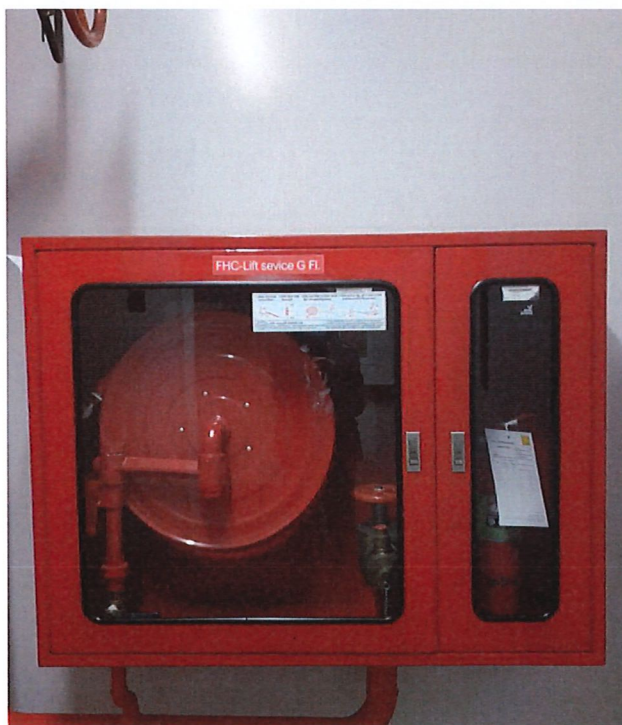
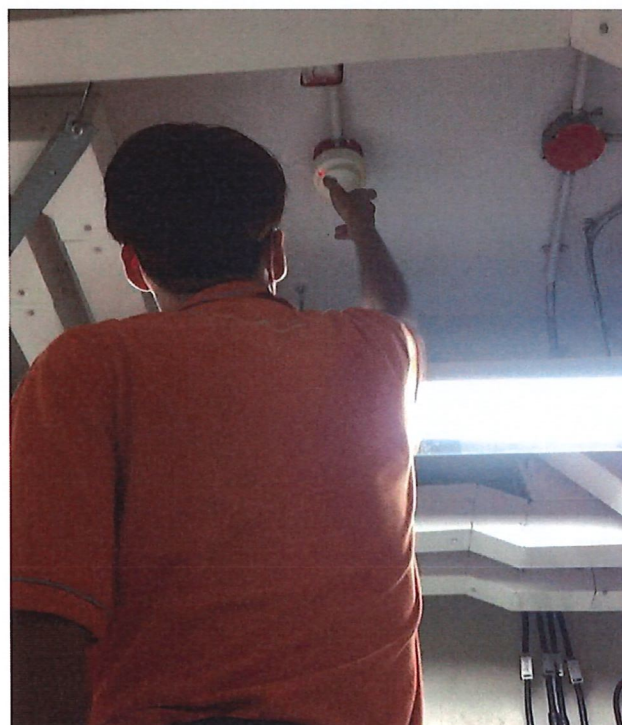
รูปที่ 13 และ 14 ตรวจสอบและตรวจเช็คอุปกรณ์และระบบป้องกันอัคคีภัยภายในโครงการ

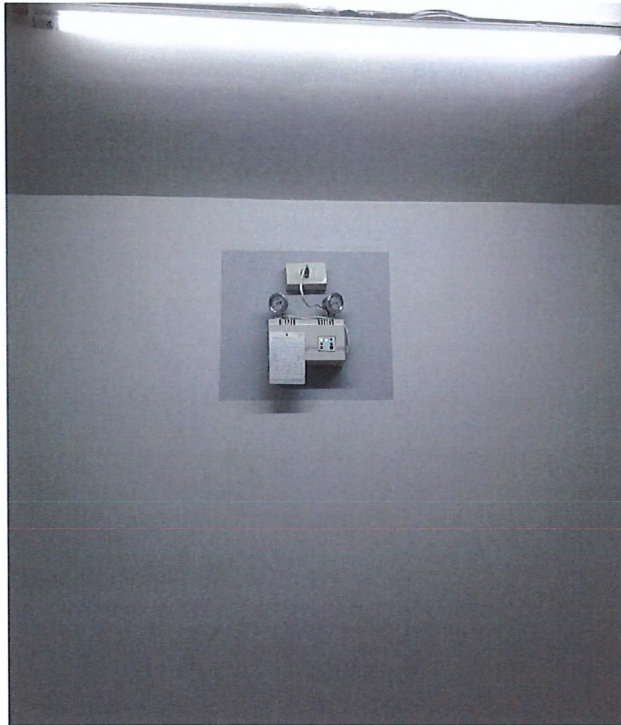
รูปที่ 15 ได้ติดตั้งไฟสำรองฉุกเฉินภายในอาคารทุกชั้น

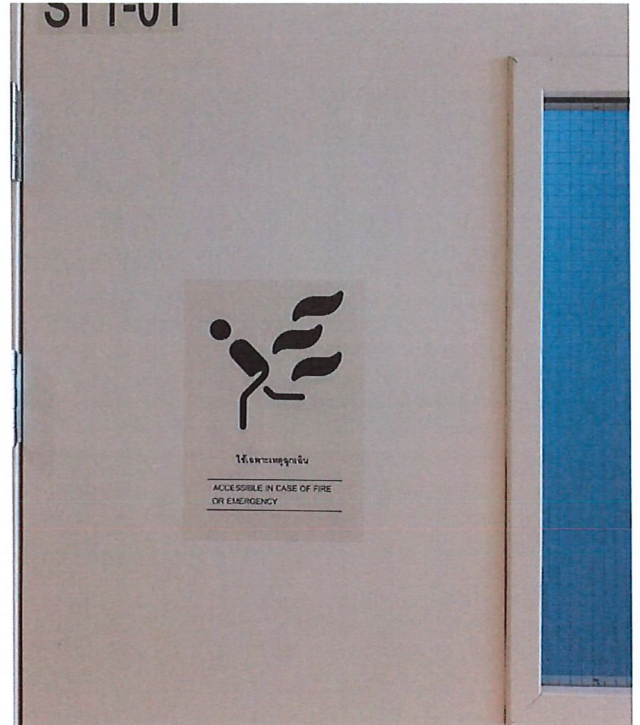
รูปที่ 16 ป้ายและเครื่องหมายหนีไฟมองเห็นชัดเจน

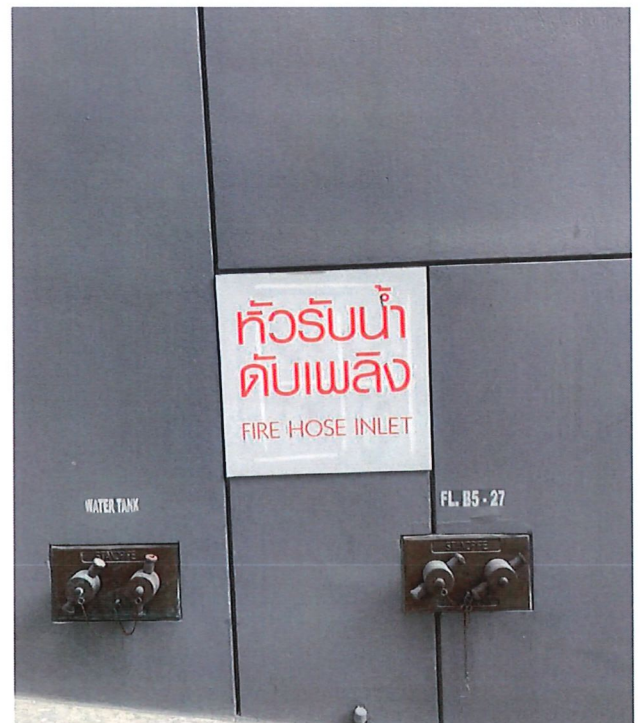
รูปที่ 18 หัวรับน้ำดับเพลิงภายในโครงการ

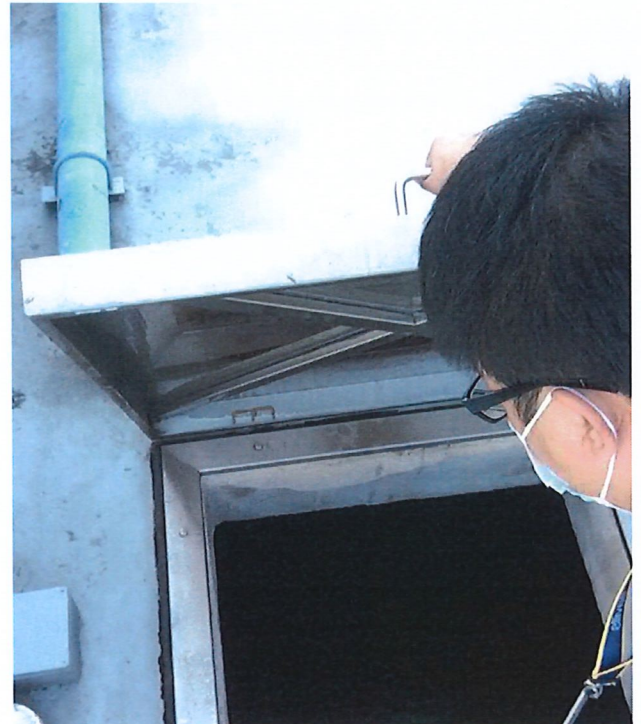
รูปที่ 19 และ 20 สายฉีดน้ำดับเพลิงและตู้เก็บสายฉีดอยู่ในสภาพพร้อมใช้งาน บ่อเก็บน้ำพร้อมใช้งานหากเกิดเหตุฉุกเฉิน

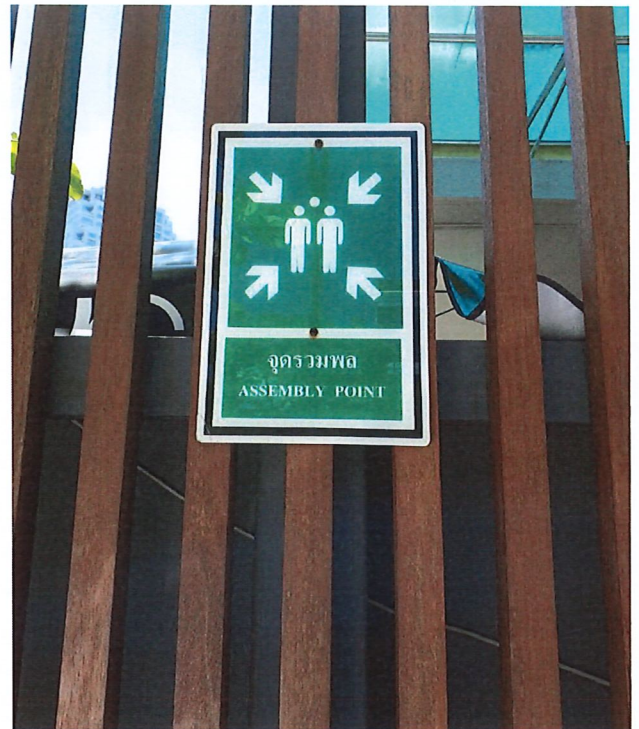
รูปที่ 23 บันไดหนีไฟภายในอาคารไม่มีสิ่งกีดขวาง และทางโครงการได้จัดจุดรวมพลเมื่อเกิดเหตุการณ์ฉุกเฉินเรียบร้อยแล้ว

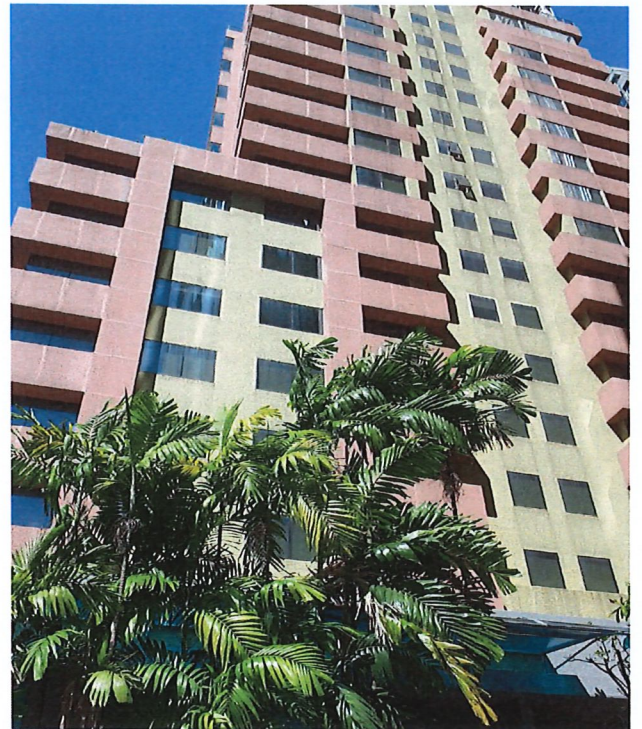
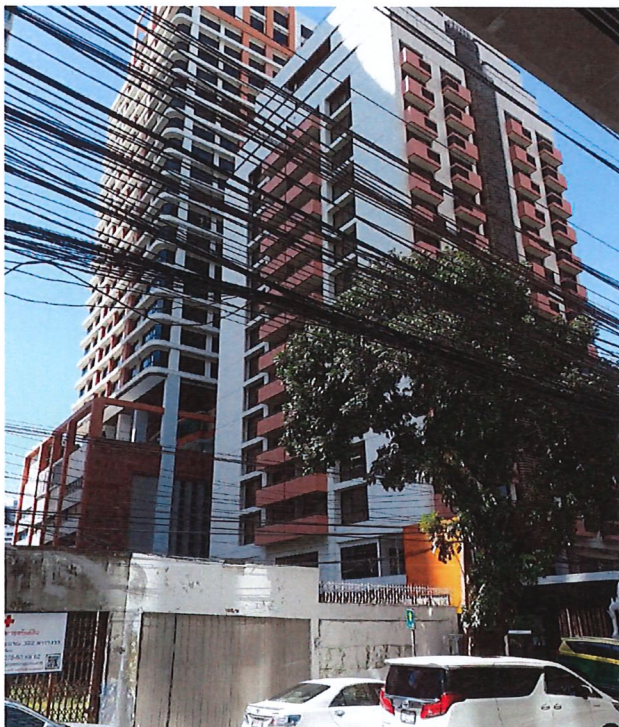
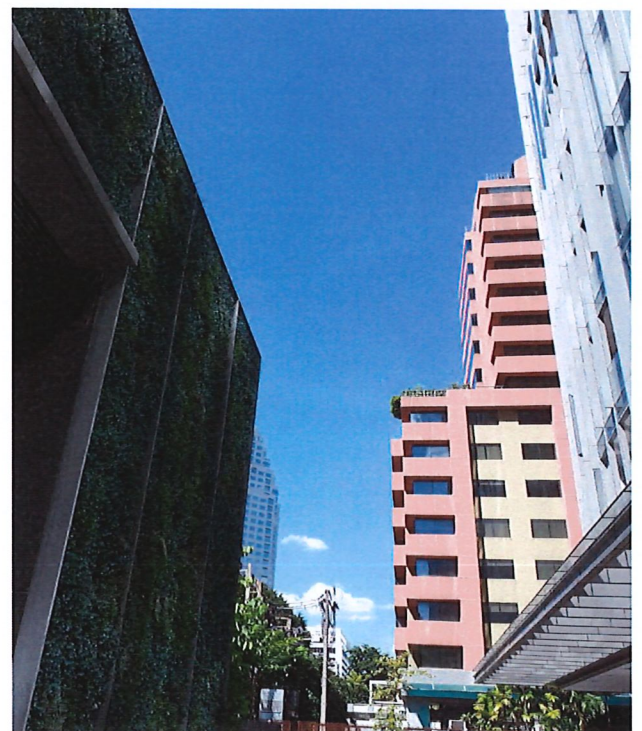
รูปที่ 28-30 ทศนิยมภาพการบดบังแสงและคุณภาพชีวิตของผู้พักอาศัยข้างเคียงปัจจุบันยังไม่ได้รับการการร้องเรียนหากมีการ
ร้องเรียนโครงการจะแก้ไขอย่างเร่งด่วน

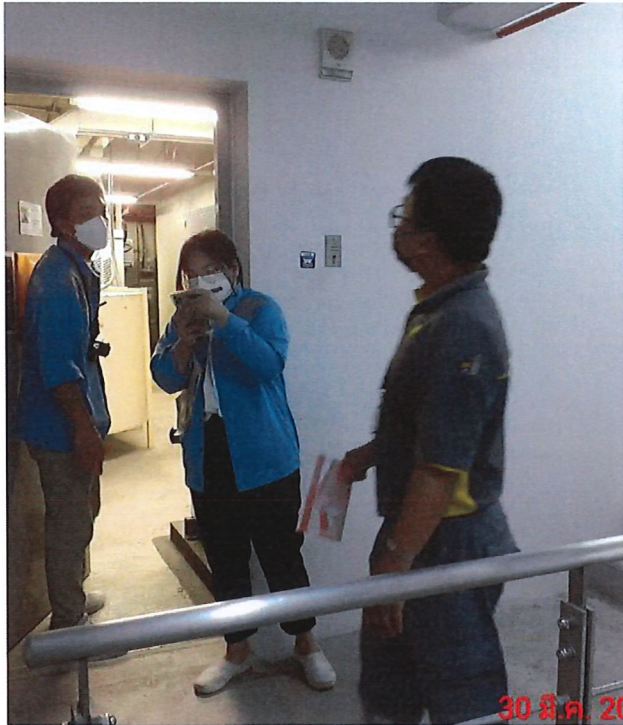
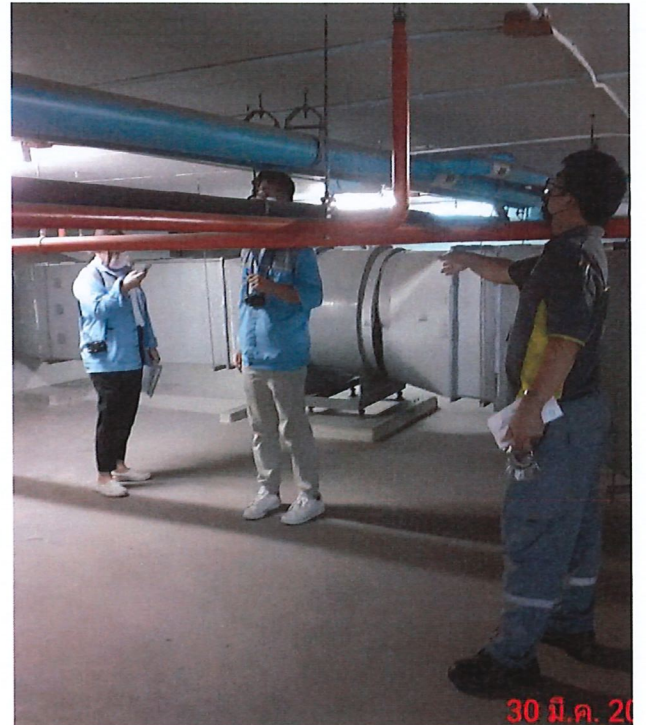
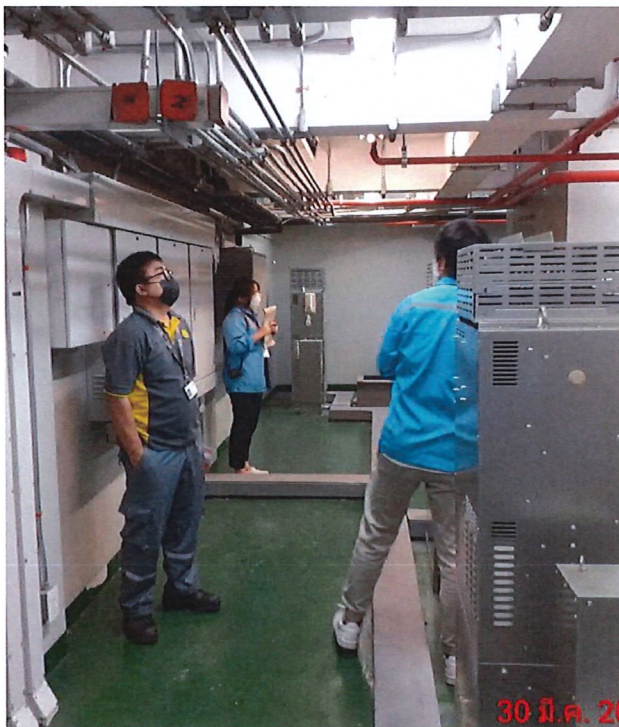
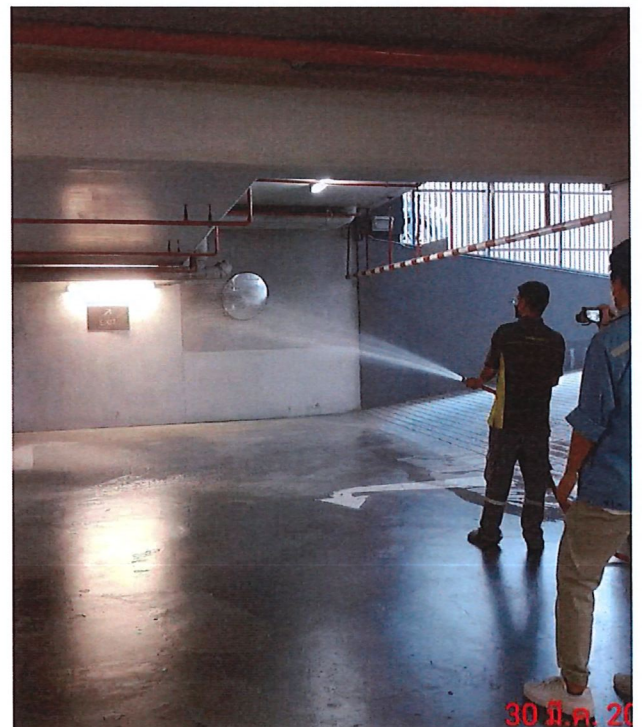
วิศวกรจาก บริษัท เพอร์ฟอร์มแมกซ์ บิวติ้ง เซอร์วิซ จำกัด เข้าทำการตรวจสอบอาคารประจำปี 2565 ในวันที่ 30 มีนาคม 2565
