ภาคผนวก ณ

ภาพถ่ายการปฏิบัติตามมาตรการฯ

ภาพถ่ายผลการปฏิบัติตามมาตรการฯ ช่วงเดือนมกราคม-มิถุนายน 2565

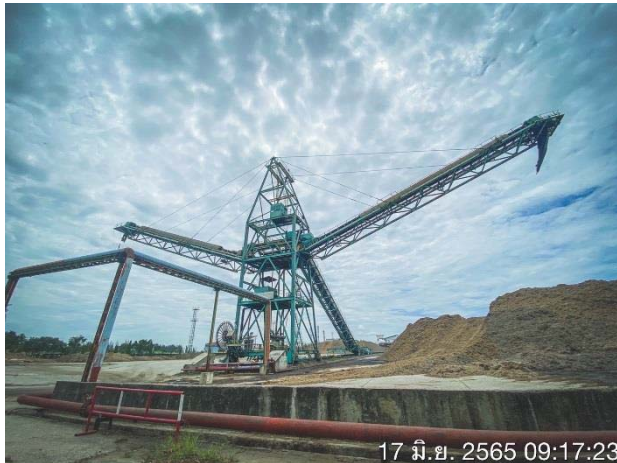
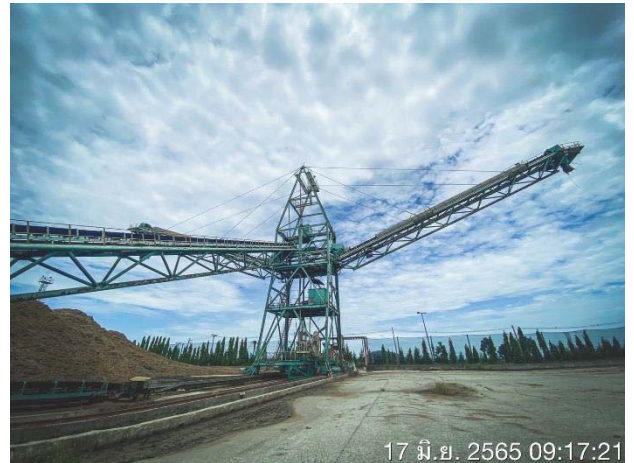
ภาพที่ 1 ตาข่ายรอกบันไดงอและ การฉีดพรมน้ำบนลานอ้อย

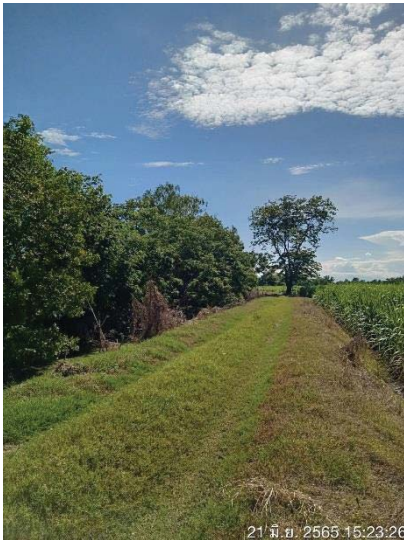
ภาพที่ 2 คูรอบแปลงป้องกันน้ำไหลเข้าแปลงอ้อย

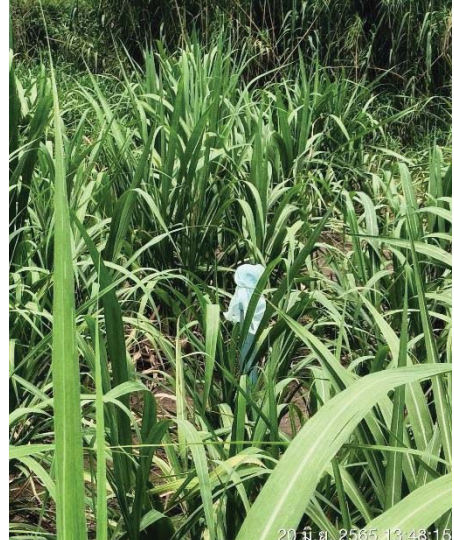
ภาพที่ 3 จุดฝังท่อเก็บตัวอย่างน้ำลึก 3 และ 1 เมตร

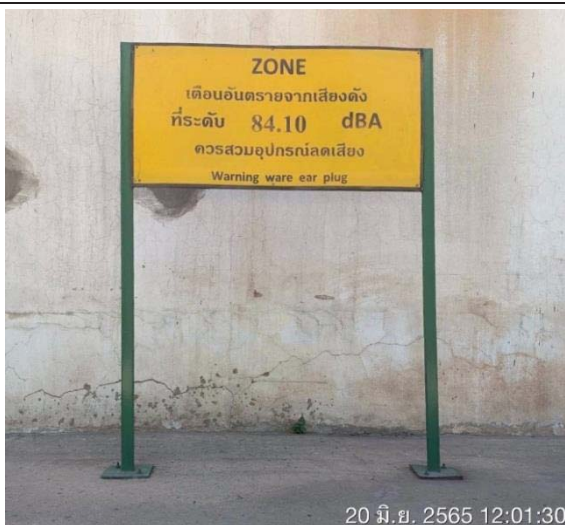
ภาพที่ 4 ป้ายเตือนอันตรายจากเสียงที่เกิน 80 dB (A)

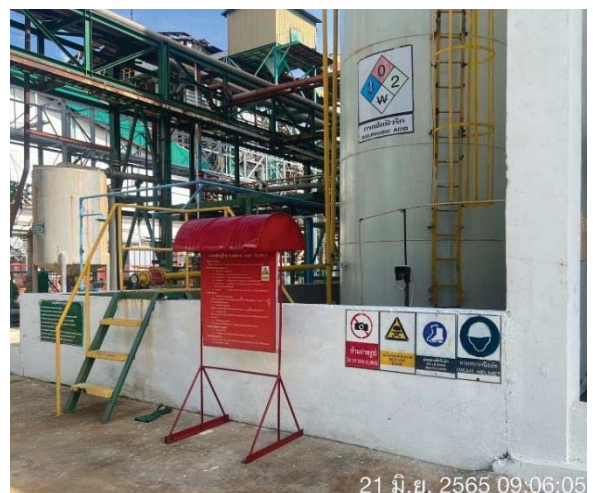
ภาพที่ 5 ป้ายเตือนสวมใส่อุปกรณ์ป้องกัน (PPE)

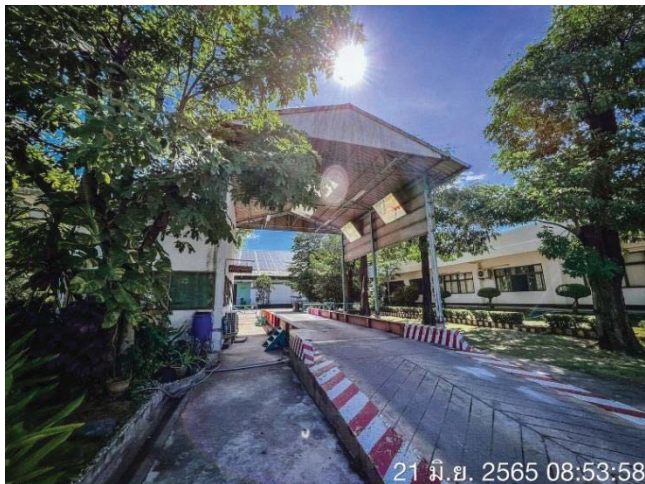
ภาพที่ 6 สถานีตรวจสอบน้ำหนักรถเข้า-ออก

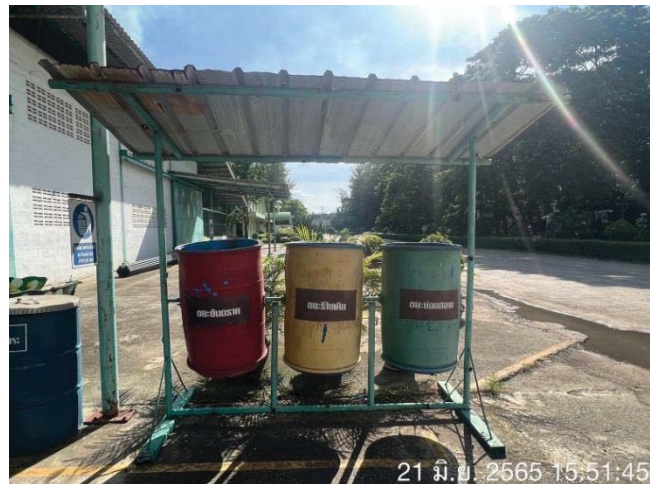
ภาพที่ 7 ถังขยะ

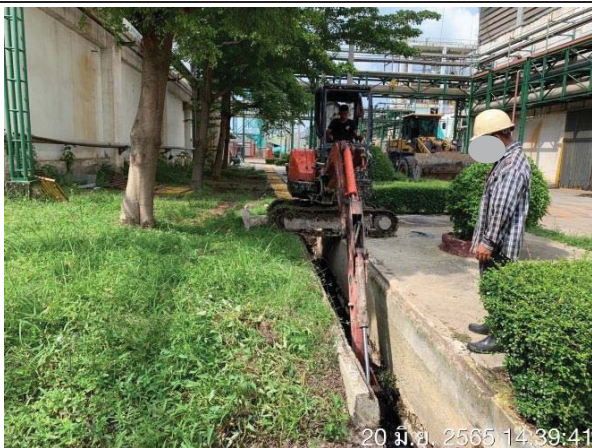
ภาพที่ 8 การขุดลอกร่องระบายน้ำฝน

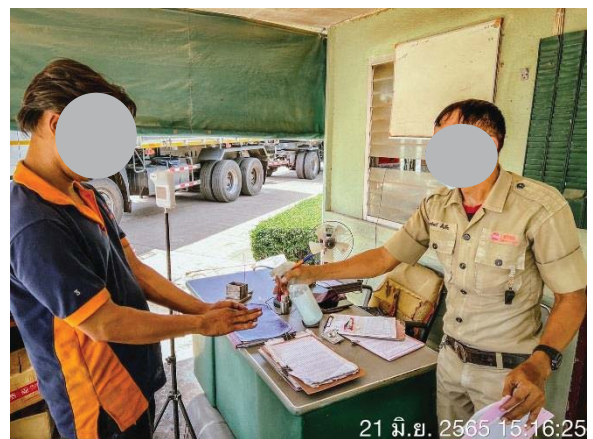
ภาพที่ 9 พนักงานรักษาความปลอดภัย 24 ชั่วโมง

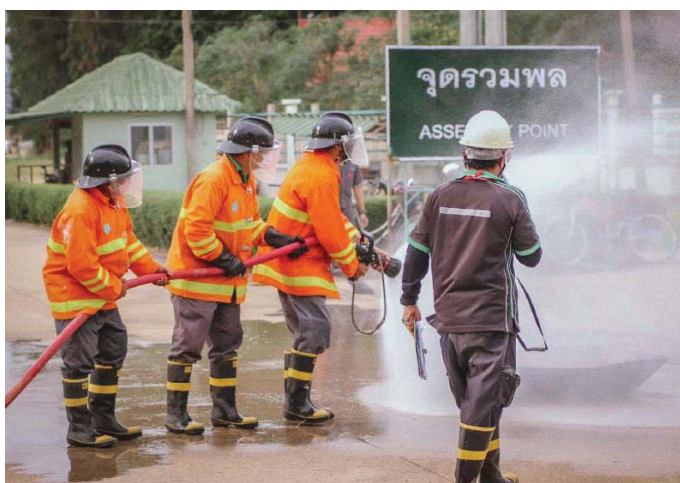
ภาพที่ 10 กิจกรรมซ้อมดับเพลิง

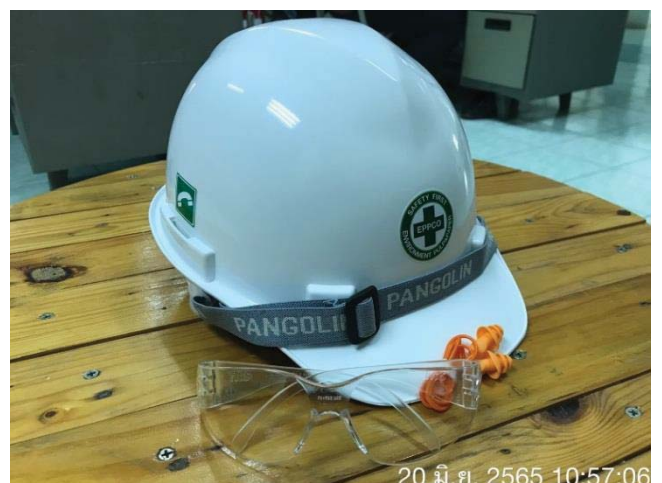
ภาพที่ 11 อุปกรณ์ป้องกันส่วนบุคคล

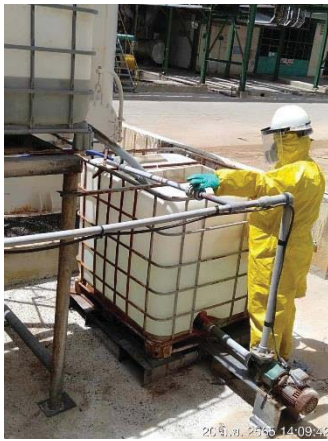
ภาพที่ 12 การสวมใส่ PPE ปกป้อง

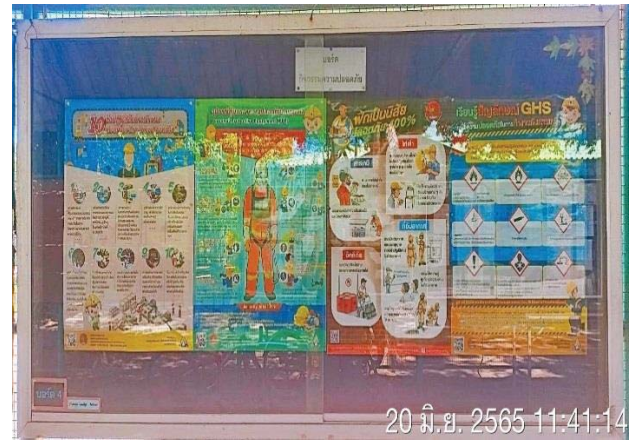
ภาพที่ 13 บอร์ดเกี่ยวกับความปลอดภัย

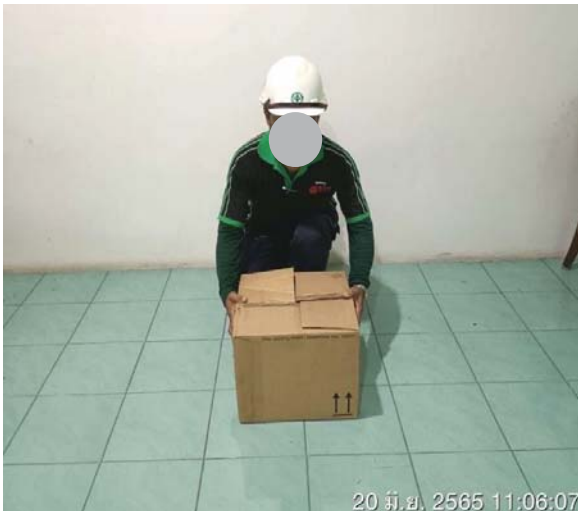
ภาพที่ 14 การอบรมยกของหนัก

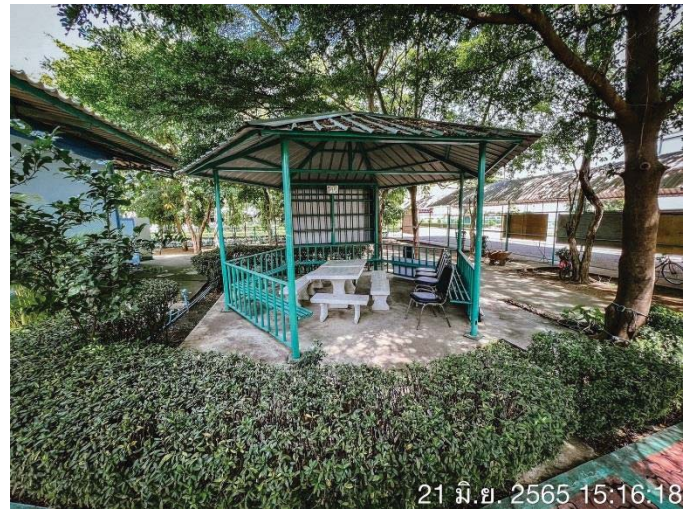
ภาพที่ 15 ที่พักผ่อนสำหรับพนักงาน

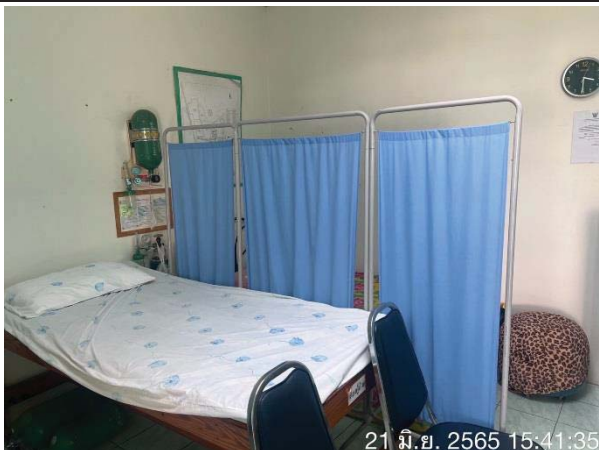
ภาพที่ 16 ห้องปฐมพยาบาล

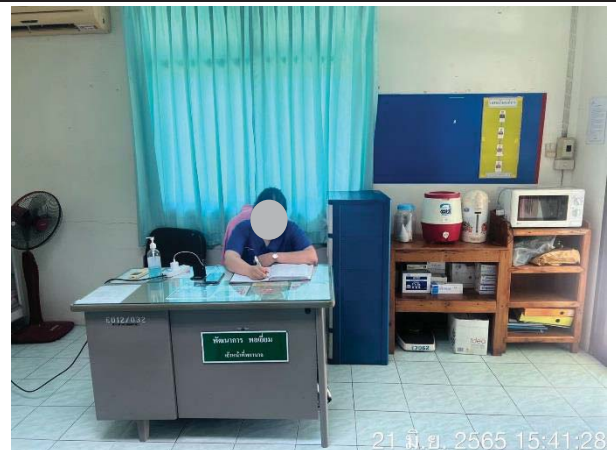
ภาพที่ 17 เจ้าหน้าที่พยาบาล

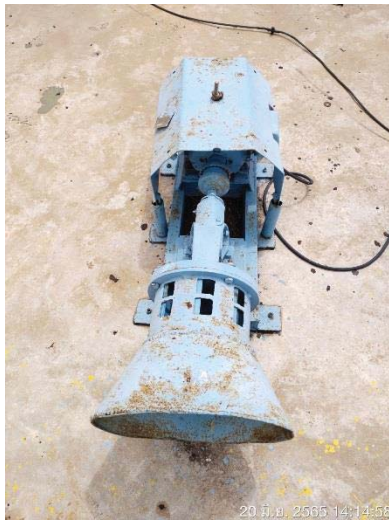
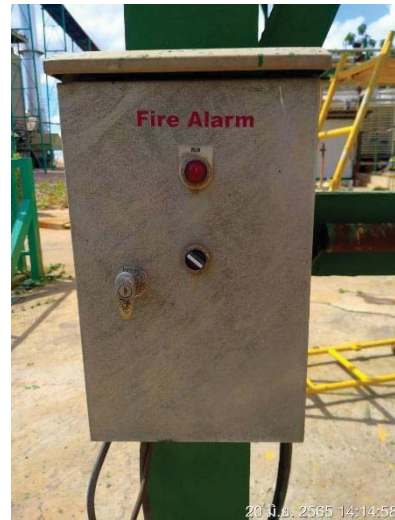
ภาพที่ 18 สัญญาณเตือนแบบธรรมดาและอัตโนมัติ

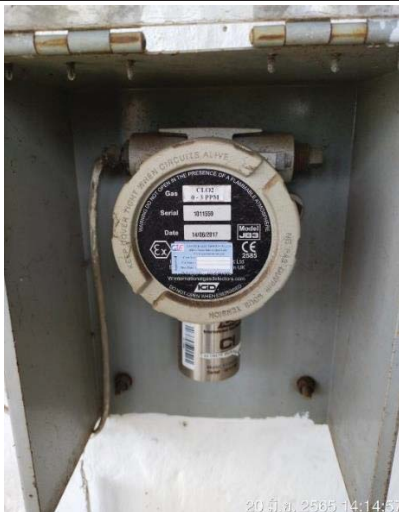
ภาพที่ 19 เครื่องตรวจการรั่วไหล ClO_2

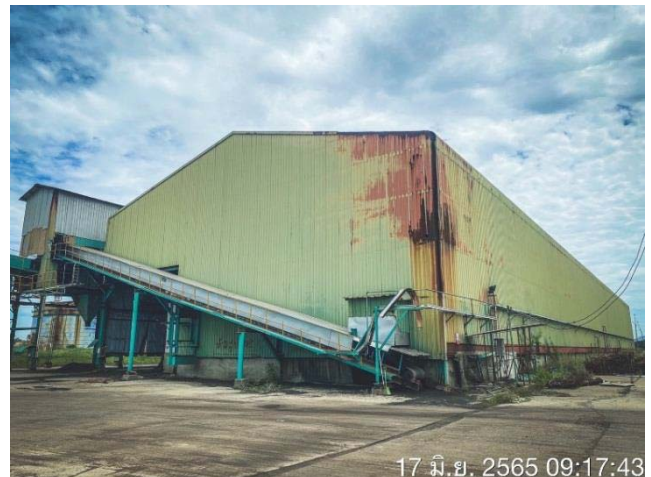
ภาพที่ 20 โกดังถ่านหิน

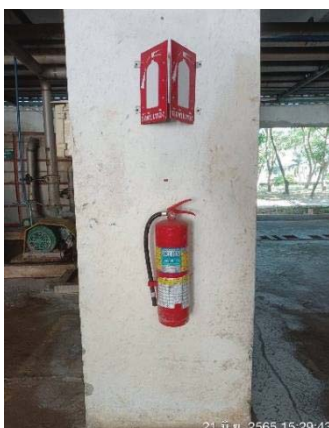
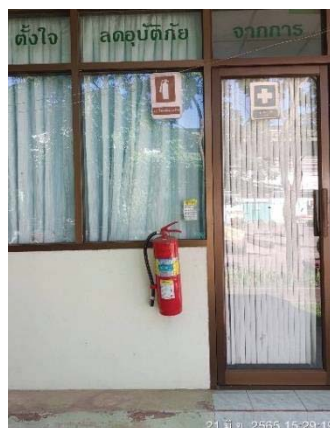
ภาพที่ 21 อุปกรณ์ดับเพลิง

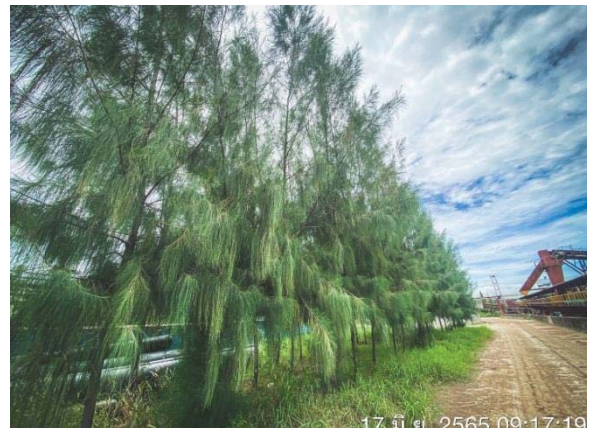
ภาพที่ 22 พื้นที่สีเขียว

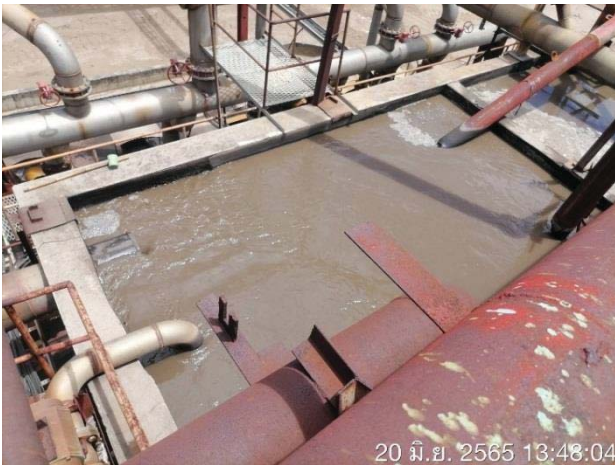
ภาพที่ 23 การนำน้ำกลับมาใช้ใหม่

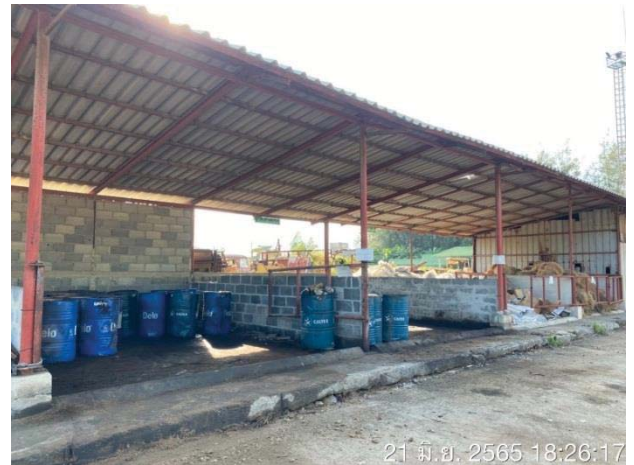
ภาพที่ 24 อาคารจัดเก็บของเสีย

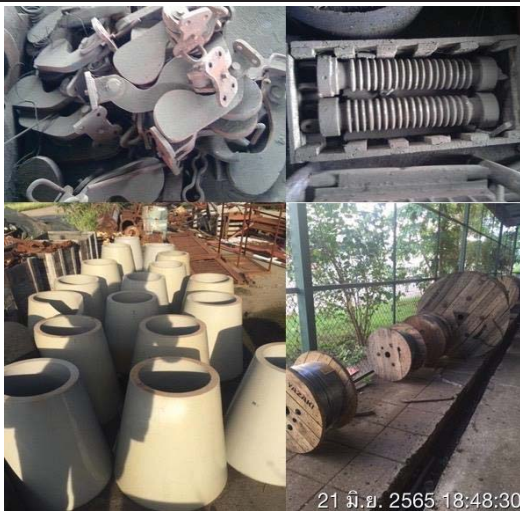
ภาพที่ 25 อะไหล่สำรองสำหรับระบบ
ควบคุมมลสารอากาศขัดข้อง

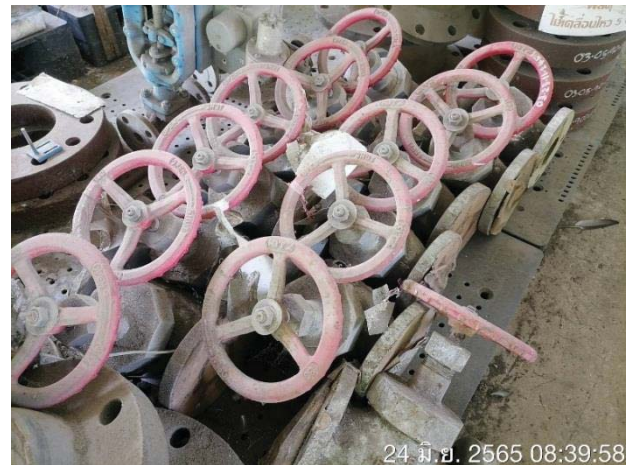
ภาพที่ 26 อะไหล่สำรองสำหรับระบบบำบัดน้ำเสียขัดข้อง
