## บทที่ 2

### การตรวจสอบการปฏิบัติตามมาตรการป้องกัน และแก้ไขผลกระทบสิ่งแวดล้อม

ตารางที่ 2-1 ผลการตรวจสอบการปฏิบัติตามมาตรการป้องกันและแก้ไขผลกระทบสิ่งแวดล้อม  
และมาตรการติดตามตรวจสอบผลกระทบสิ่งแวดล้อม

โครงการทำเหมืองชนิดแร่ดินขาว-ดีบุก-wolfram คำขอต่ออายุประทานบัตรที่ 1/2554  
(ประทานบัตรเลขที่ 25282/14906)

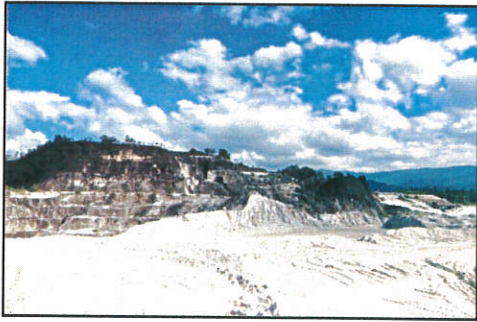
1.2 ให้เปิดหน้าเหมืองแบบชั้นบันได โดยมี ความสูงไม่เกิน 5 เมตร ความกว้างไม่ น้อยกว่า 5 เมตร และ ความลาดเอียง รวมของหน้าเหมืองไม่เกิน 45 องศา	บริษัทฯ ได้เปิดหน้าเหมืองแบบชั้น บันได มีความสูง 4 เมตร ความกว้างไม่ น้อยกว่า 5 เมตร และมีความลาดเอียง ของแต่ละหน้างาน เฉลี่ย 30 องศา ทั้งนี้ เนื่องจากพบว่า แหล่งไม่มีลักษณะที่เป็น รอยเลื่อน (Fault) ที่จะทำให้เกิดการ พังทลายขนาดใหญ่ และปัจจุบันทุกหน้า งานยังไม่มีมีการพังทลายแต่อย่างใด ได้ นำแผ่น Geotextile มาปิดคลุมบริเวณ ชั้นบันไดที่สิ้นสุดการทำเหมืองแล้ว เพื่อ ป้องกันการพังทลายของหน้าเหมือง และสำหรับหน้าเหมืองที่ไม่ทำการขุดชน แล้วจะทำการตัดแบบชั้นบันไดที่สูง 5 เมตร กว้าง 5 เมตร และทำการฟื้นฟู โดยการปลูกต้นไม้	- ไม่มี	รูปที่ 2-1 - (1)(45)

(1) ลักษณะหน้าเหมืองชั้นบันได

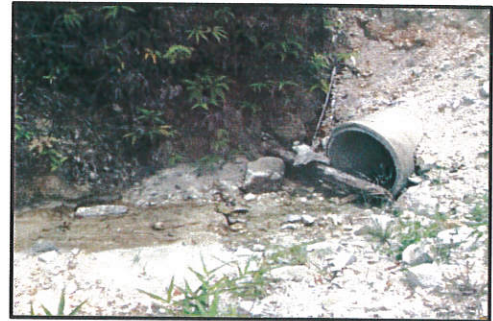
1.8 ให้จัดทำแนวร่องระบายน้ำบริเวณขอบด้านข้างของเส้นทางลำเลียงแร่และชุดบ่อดักตะกอนเป็นระยะๆ ตามแนวร่องระบายน้ำ เพื่อช่วยชะลอความเร็วของกระแสน้ำ และกักขังตะกอนขุ่นขึ้นก่อนที่จะระบายออกนอกพื้นที่โครงการต่อไป	เส้นทางลำเลียงแร่ทุกเส้นทางภายในพื้นที่โครงการได้มีการจัดทำร่องระบายน้ำบริเวณขอบด้านข้างครบทุกเส้นทางลำเลียงแร่ มีบ่อดักตะกอนจำนวน 13 บ่อ เพื่อกักตะกอนขุ่นขึ้นก่อนที่จะระบายน้ำออกนอกพื้นที่โครงการ	- ไม่มี	รูปที่ 2-1 - (2) - (8)ถึง(15)

(2) แนวท่อลอด และคูระบายน้ำ

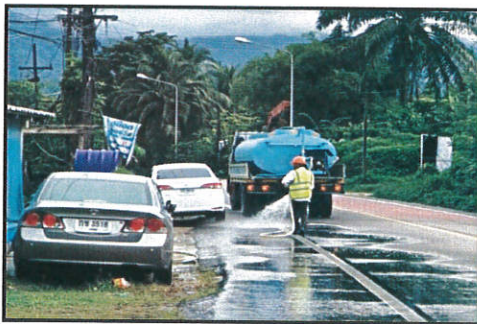
1.11 เส้นทางขนส่งแร่บนทางหลวงจังหวัด หมายเลข 4005 หากพบว่ามีรถบรรทุก ของเศษหินดินทราย หรือแร่ ให้ดำเนินการ การฉีดล้างให้สะอาดอยู่เสมอ เพื่อป้องกัน การฟุ้งกระจายของฝุ่นละอองเมื่อ รถบรรทุกต้องวิ่งผ่าน	ในช่วงหน้าแล้ง ทางบริษัทฯ ได้จัดให้มี การฉีดล้างถนนทางหลวงหมายเลข 4005 เป็นประจำทุกวันทำการของ บริษัท เพื่อป้องกันฝุ่นจากรถบรรทุกแร่ ที่วิ่งผ่านอยู่เสมอ และทางบริษัทฯ ได้ ดำเนินการสร้างอ่างล้างล้อรถบรรทุกที่ บริเวณทางขึ้นเหมือง โดยให้รถบรรทุก ล้างล้อก่อนที่ออกจากเหมือง เพื่อ ป้องกันและช่วยลดปริมาณฝุ่นละออง จากรถบรรทุกสู่ถนนสาธารณะ	- ไม่มี	รูปที่ 2-1 - (3)

(3) การล้างถนนให้ชุ่มชื้น

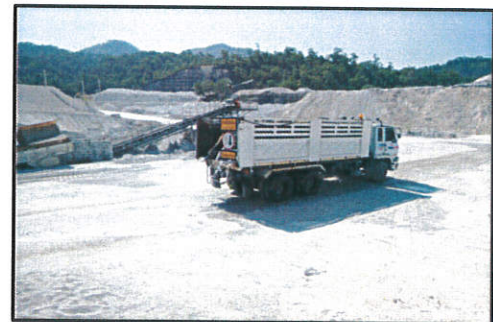
1.10 ให้ดำเนินการฉีดพรมในบริเวณที่ก่อให้เกิดการฟุ้งกระจายของฝุ่นละออง เช่น บริเวณเส้นทางลำเลียงแร่ในพื้นที่โครงการ บริเวณหน้าเหมือง บริเวณที่เก็บกองมูลดินทราย บริเวณรอบๆ โรงแต่งแร่ และบริเวณที่ผสมดินก่อนเข้ายูนิตรับแร่ อย่างสม่ำเสมอ โดยเฉพาะในช่วงหน้าแล้ง	ในช่วงหน้าแล้ง บริเวณที่มีฝุ่นปริมาณมากได้จัดให้มีรถฉีดพรมน้ำ โดยทำการฉีดพรมน้ำบริเวณทุกจุดที่เกิดฝุ่นละออง เช่น บริเวณหน้าเหมือง บริเวณที่เก็บกองมูลดินทราย ถนนสำหรับลำเลียงแร่ (โดยเฉพาะบริเวณที่ผ่านชุมชน) และบริเวณทั่วไป บริษัทฯ ได้ทำการฉีดพรมน้ำประมาณวันละ 2-3 ครั้ง หรือขึ้นอยู่กับสภาพอากาศเพื่อลดปริมาณฝุ่นอยู่เสมอ	- ไม่มี	รูปที่ 2-1 - (4)

(4) การฉีดพรมน้ำบนถนนเพื่อลดปริมาณฝุ่น

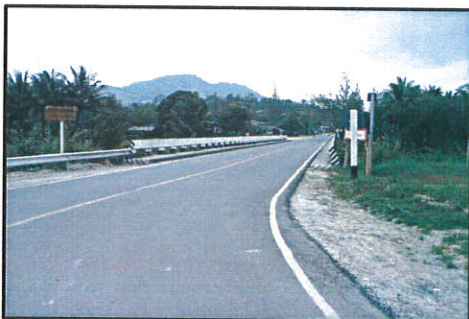
(5) ทางหลวงจังหวัดหมายเลข 4005 บริเวณที่รถบรรทุกวิ่งผ่าน ซึ่งมีการฉีดล้างอย่างสม่ำเสมอ

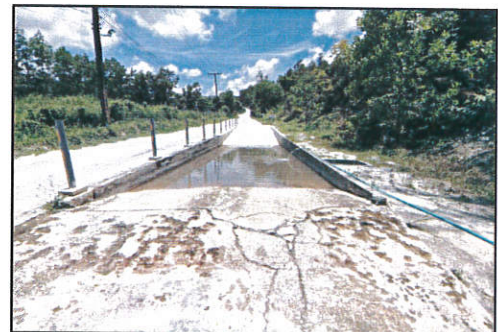
(6) บ่อล้างล้อรถบรรทุกก่อนจากพื้นที่โครงการ

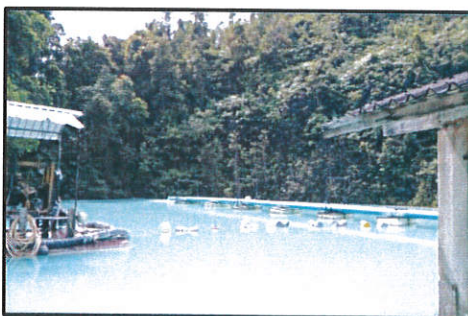
1.14 ให้ติดตามตรวจสอบปริมาณตะกอนใน บ่อดักตะกอนต่างๆ และอ่างเก็บน้ำ หมุนเวียนเพื่อการแต่งแร่อยู่เสมอ หาก พบว่ามีปริมาณตะกอนสะสมตัวมากกว่า ครึ่งหนึ่งของปริมาตรบ่อให้ดำเนินการขุด ตักตะกอนไปเก็บกองไว้ยังที่เก็บกองมูล ดินทราย	บริษัทฯ ได้ทำการตรวจสอบปริมาณ ตะกอนในบ่อดักตะกอนและอ่างน้ำ หมุนเวียนอย่างสม่ำเสมอ ความถี่ในการ ขุดลอกตะกอน ได้มีการลอกตะกอนใน อ่างน้ำหมุนเวียน โดยการนำไปเข้าสู่ กระบวนการผลิตใหม่แล้ว และทาง บริษัทฯ ได้จัดสร้างบ่อกอนกรีตตัก ตะกอนก่อนลงสู่อ่างเก็บน้ำหมุนเวียน (อ2) เพื่อหมุนเวียนตะกอนดินขาวเข้าสู่ การผลิตได้งานขึ้น ซึ่งจะบ่มหมุนเวียน ตะกอนดินขาวอย่างน้อยเดือนละ 1 ครั้ง	- ไม่มี	รูปที่ 2-1 - (7)

(7) อ่างตกตะกอนที่ 14 อ่างหมุนเวียน

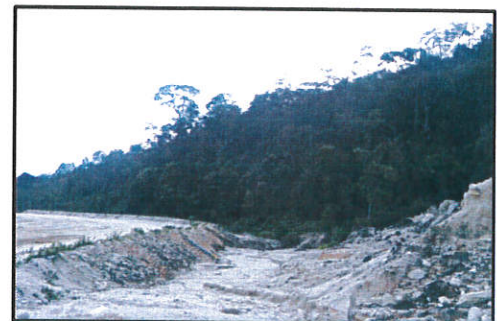
(8) ร่องระบายน้ำถนนหน้าเหมือง 2B

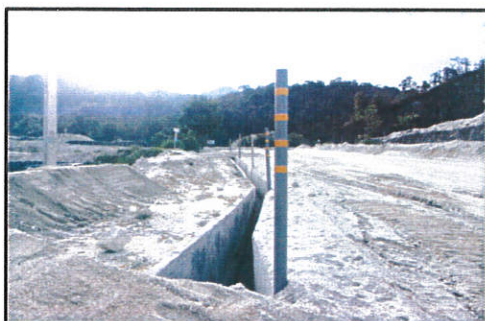
(9) ร่องระบายน้ำถนนข้างบ่อดักตะกอน 11

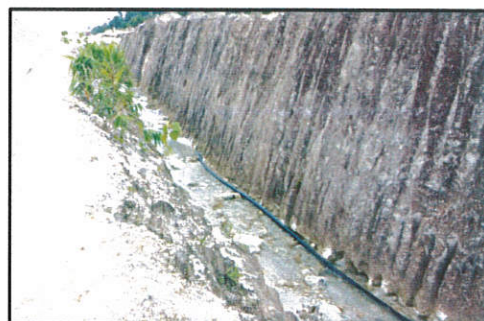
(10) ร่องระบายถนนบริเวณลานสต็อก G

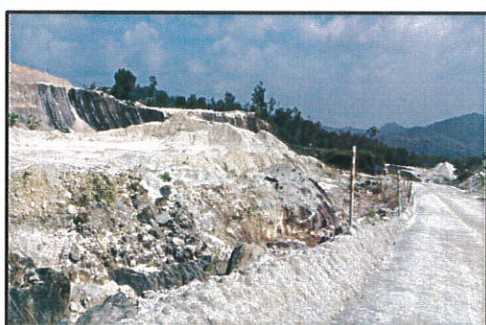
(11) ร่องระบายน้ำถนนบริเวณลานสต็อก D

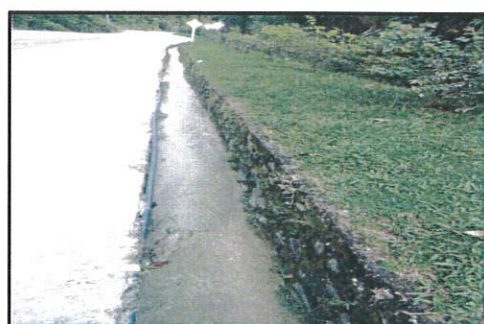
1.9 บริเวณโดยรอบโรงแต่งแร่ ให้จัดทำแนวร่องระบายน้ำคอนกรีตปิดล้อม เพื่อรองรับน้ำขุ่นขึ้นจากกิจกรรมการแต่งแร่ที่อาจจะหกหล่น หรือน้ำขุ่นขึ้นจากการล้างทำความสะอาดพื้นโรงแต่งแร่ ก่อนที่จะระบายลงสู่อ่างเก็บน้ำหมนเวียนเพื่อการแต่งแร่ (อ2) ของโครงการต่อไป	สำหรับแนวร่องระบายน้ำคอนกรีตโดยรอบอาคารโรงแต่งแร่ และพื้นที่ที่คาดว่าจะมีการชะล้างน้ำจากการแต่งแร่ เช่น Trommel บริเวณ Thickener และบริเวณ sieve box รองรับน้ำขุ่นขึ้นจากการแต่งแร่เพื่อระบายลงสู่อ่างเก็บน้ำหมนเวียน ได้ดำเนินการแล้วเสร็จเรียบร้อยแล้ว และทางบริษัทฯ ได้จัดสร้างบ่อดักตะกอนกักตะกอน ก่อนลงสู่อ่างเก็บน้ำหมนเวียน (อ2) เพื่อกักเก็บตะกอนก่อนออกสู่พื้นที่โครงการ	- ไม่มี	รูปที่ 2-1 - (12)(13) - (29)ถึง(34)

(12) ร่องระบายน้ำบริเวณทางขึ้นสำนักงานเหมือง

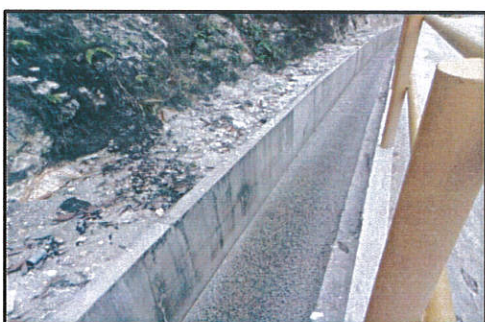
(13) ร่องระบายน้ำถนนบริเวณ A5

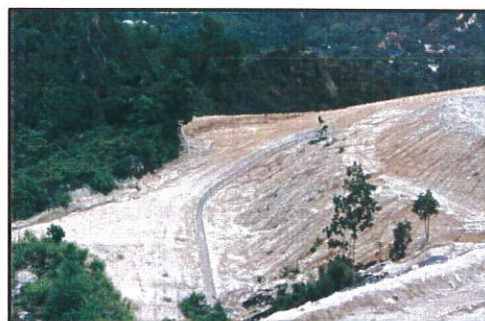
(14) ร่องระบายน้ำลงบ่อดักตะกอน 8 (Nort Dump)

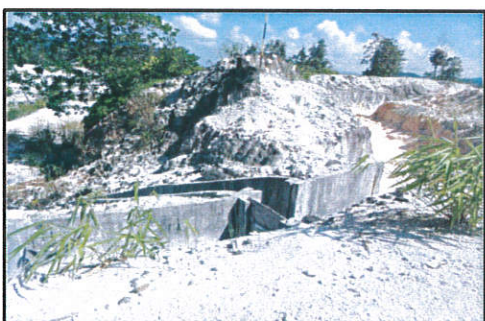
(15) ร่องระบายน้ำถนนบริเวณลานสต็อก J

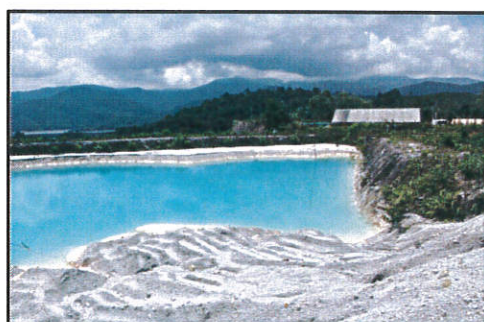
1.4 ให้สร้างคูระบายน้ำและคันทำนบเพื่อปิด ล้อมบริเวณที่เปิดหน้าเหมืองและที่เก็บ กองมูลดินทราย โดยคูระบายน้ำมีความ กว้างที่ระดับพื้นที่ผิวดินประมาณ 1.5 เมตร ความกว้างที่ท้องร่องประมาณ 1 เมตร และลึก 1 เมตร ส่วนคันทำนบมี ขนาดความกว้างที่ฐาน 1.5 เมตร สันคัน ทำนบ กว้าง 0.5 เมตร และสูง 1 เมตร	<p>ปัจจุบัน บริษัทฯ มีอ่างดักตะกอนทั้งสิ้น 13 อ่าง ซึ่งสถานที่ของอ่างดักตะกอน และขนาดของอ่างดักตะกอนที่มีอยู่ใน ปัจจุบันมีรายละเอียดดังนี้</p> <p>1) อ่างดักตะกอน 1 บริเวณใกล้กับ Stock F มีขนาด 32x55x5 เมตร ซึ่ง ปัจจุบันใช้เป็นอ่างดักตะกอนถาวรแล้ว และทำการขุดลอกทุก ๆ ปี</p>	- ไม่มี	รูปที่ 2-1 - (16)ถึง(28)

(16) อ่างดักตะกอนบริเวณลานสต็อกวัดถุดิบ  
(อ่างดักตะกอนที่ 1 ขนาดความจุ 8,800 ลบ.ม)

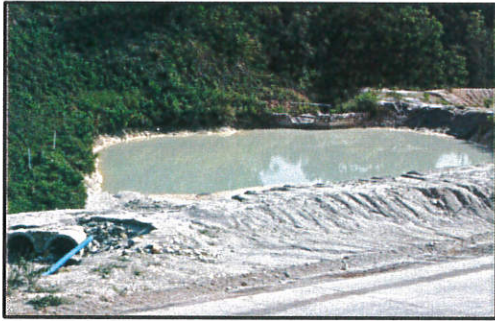
(17) อ่างตกตะกอนบริเวณลานสต็อกวัตถุดิบ  
(อ่างตกตะกอนที่ 2 ขนาดความจุ 5,400 ลบ.ม)

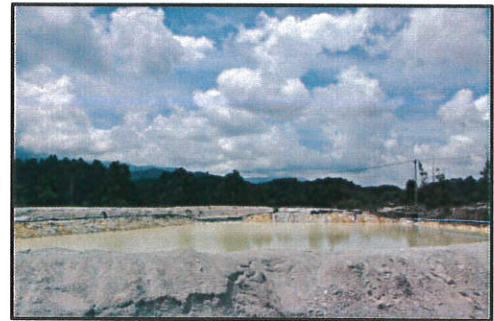
(18) อ่างตกตะกอนบริเวณลานสต็อกวัตถุดิบ  
(อ่างตกตะกอนที่ 3 ขนาดความจุ 23,375 ลบ.ม)

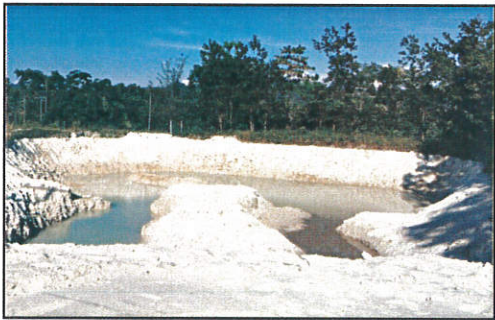
(19) อ่างตกตะกอนจากโรงแต่งแร่และถนน  
(อ่างตกตะกอนที่ 4 ขนาดความจุ 13,200 ลบ.ม.)

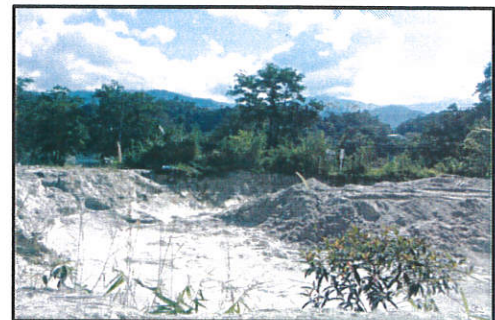
(20) อ่างตกตะกอนที่ 5  
(ขนาดความจุ 10,000 ลบ.ม)

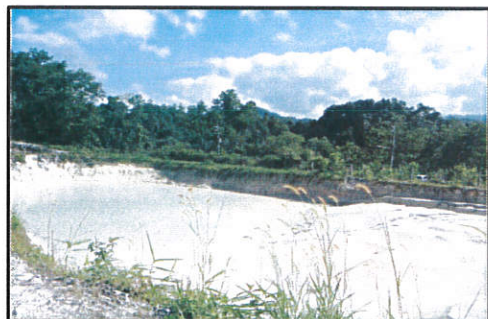
(21) อ่างตกตะกอนที่ 6  
(ขนาดความจุ 10,500 ลบ.ม)

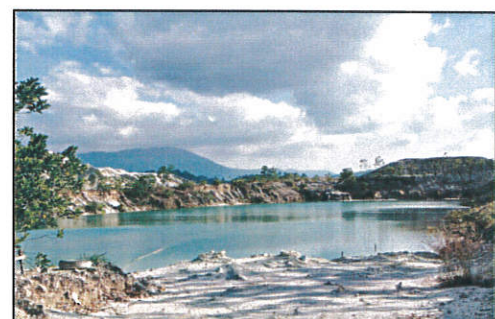
(22) อ่างตกตะกอนที่ 7 ข้าง Stock K  
ขนาดความจุ 26,400 ลบ.ม.

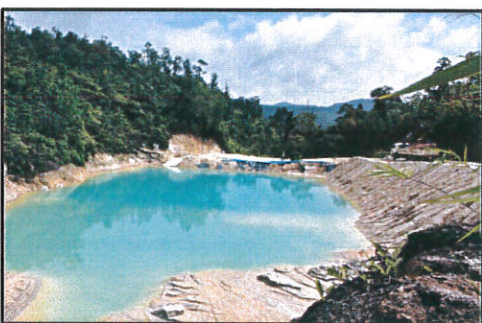
(23) อ่างตกตะกอนที่ 8 บริเวณที่ทิ้งดิน ด.3  
ขนาดความจุ 6,000 ลบ.ม.

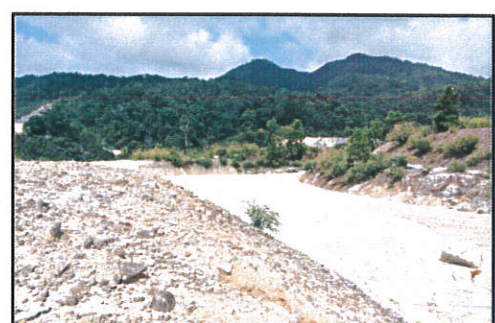
(24) อ่างตกตะกอนที่ 9 ข้าง โกล์หน้าเหมือง 5E  
ขนาดความจุ 2,500 ลบ.ม.

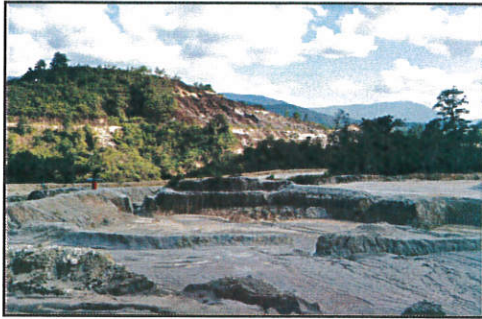
(25) อ่างตกตะกอนที่ 10 บริเวณหน้าเหมือง 10  
ขนาดความจุ 1,000 ลบ.ม.

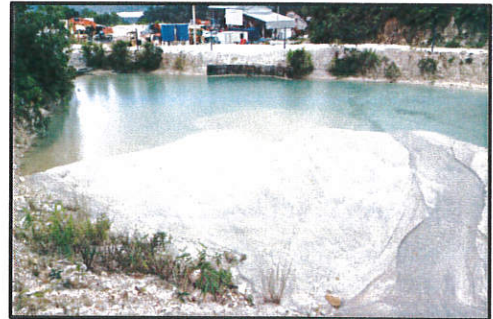
(26) อ่างตกตะกอนที่ 11 ข้าง Stock G  
ขนาดความจุ 4,900 ลบ.ม.

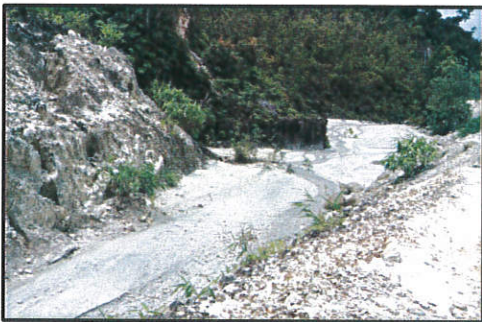
(27) อ่างตกตะกอนที่ 12 ใกล้ South Dump  
ขนาดความจุ 2,250 ลบ.ม.

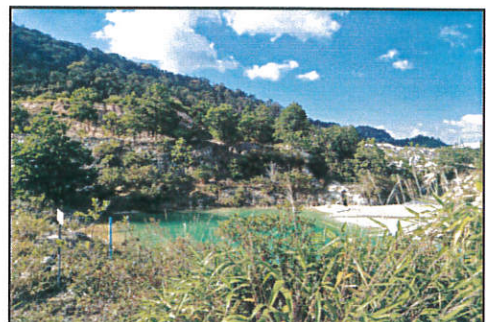
(28) อ่างตกตะกอนที่ 13 ใกล้หน้าเหมือง  
2D ขนาดความจุ 10,000 ลบ.ม.

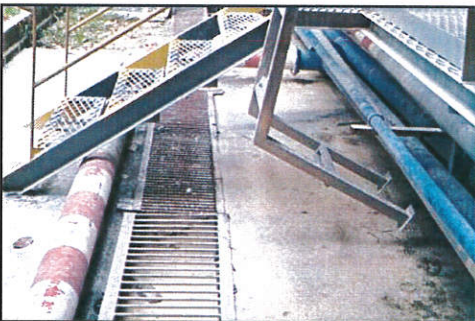
(29) ร่องระบายน้ำ Trommet

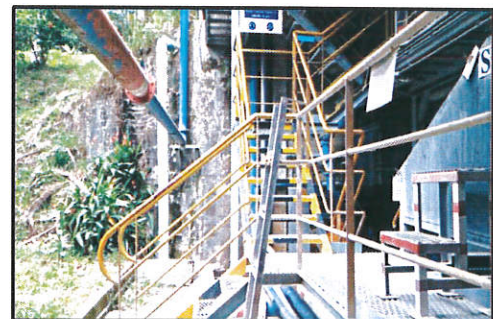
(30) ร่องระบายน้ำบริเวณ Spiral Classifier

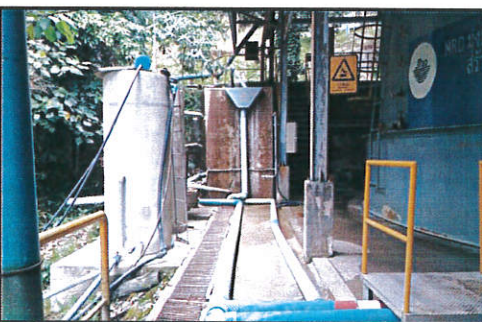
(31) ร่องระบายน้ำบริเวณ Thickener No.1

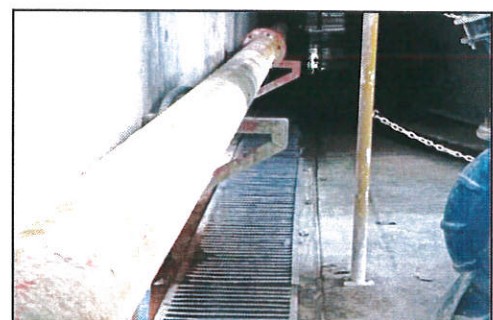
(32) ร่องระบายน้ำบริเวณ Thickener No.2,3

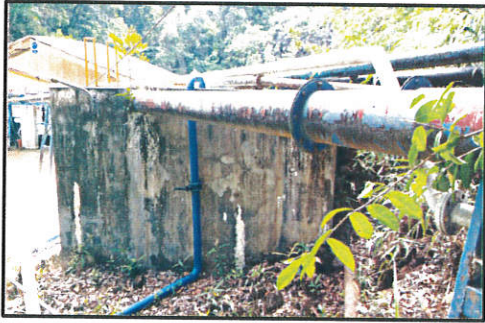
(33) ท่อระบายน้ำจากโรงแต่งที่ลงบ่อดักตะกอน  
คอนกรีต

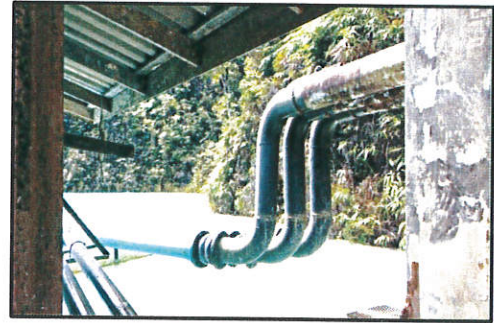
(34) ท่อระบายน้ำจากบ่อดักตะกอนคอนกรีตลงสู่อ่าง  
เก็บน้ำหมุนเวียน (อ2)

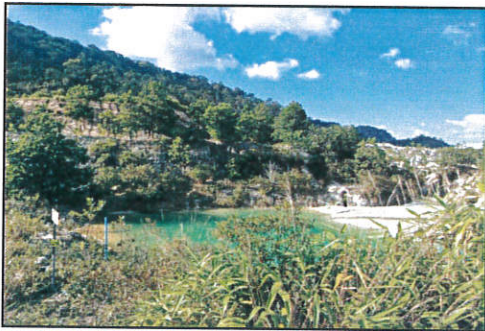
1.3 ให้เตรียมพื้นที่เก็บกองมูลดินทราย จำนวน 6 แห่ง ได้แก่ พื้นที่ ด 1, ด 2, ด 3, ด 4 ด้านทิศตะวันออก, ด 4 ด้านทิศ ตะวันตก และ ด 5 โดยมีเนื้อที่เท่ากับ 2 ไร่ 10 ไร่ 50 ไร่ 5 ไร่ 8 ไร่ และ 20 ไร่ ตามลำดับ ทำการเก็บกองที่ความสูง 2 เมตร และเพิ่มความสูงได้อีกไม่เกิน 2 เมตร	<p>ปัจจุบันบริษัทฯ มีพื้นที่เก็บกองมูลดิน ทรายทั้งหมด 6 แห่ง ได้แก่ พื้นที่ ด 1, ด 2, ด 3, ด 4 ด้านทิศตะวันตก, ด 4 ด้านทิศตะวันออกและ ด 5 ตามที่ระบุ ไว้ในรายงาน EIA รายละเอียดขนาด พื้นที่และการเก็บกองมูลดินทรายของ แต่ละพื้นที่ มีดังนี้</p> <p>1) พื้นที่ ด1 มีขนาด 1-0-48 ไร่ เก็บ กองมูลดินทรายสูง 2 เมตร บริเวณ พื้นที่ A5</p> <p>2) พื้นที่ ด2 มีขนาด 5-0-2 ไร่ เก็บ กองมูลดินทรายสูง 4 เมตร บริเวณที่ทิ้ง ดินบางพองอยู่ระหว่างการปิดพื้นที่และ ปลูกต้นไม้เพื่อฟื้นฟูสภาพเหมือง</p> <p>3) พื้นที่ ด3 มีขนาด 25-0-95 ไร่ เก็บ กองมูลดินทรายสูง 4 เมตร บริเวณทาง ทิศเหนือ (North dump)</p> <p>4) พื้นที่ ด4 (ทิศตะวันตก) มีขนาด 4- 0-50 ไร่ เก็บกองมูลดินทรายสูง 4 เมตร</p> <p>5) พื้นที่ ด4 (ทิศตะวันออก) มีขนาด 8-1-33 ไร่ เก็บกองมูลดินทรายสูง 2 เมตร</p> <p>6) พื้นที่ ด5 (ทิศตะวันตก) มีขนาด 4- 1-83 ไร่ เก็บกองมูลดินทรายสูง 24 เมตร และไม่มีการเก็บกองเพิ่มเติมอีก ขณะนี้ได้ดำเนินการปลูกต้นไม้ฟื้นฟู สภาพพื้นที่ไปแล้วบางส่วน และจะมีการ ปลูกต้นไม้เพื่อฟื้นฟูสภาพเพิ่มเติมอีก ในปี 2562</p>	- ไม่มี	รูปที่ 2-1 - (35)ถึง(40)

(35) พื้นที่เก็บกองมูลดินทราย ด1

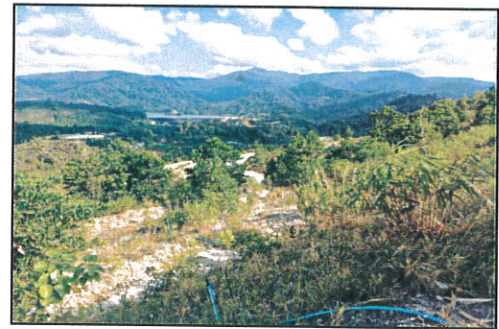
(36) พื้นที่เก็บกองมูลดินทราย ด2 North Dump

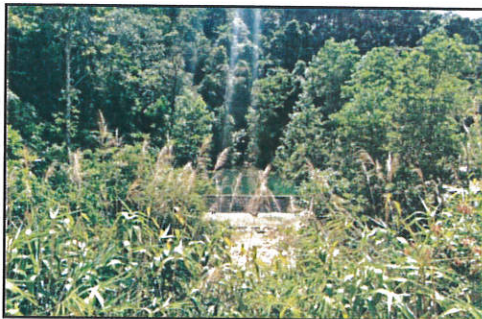
(37) พื้นที่ ด3 โครงการไม่มีการทิ้งมูลดินทราย

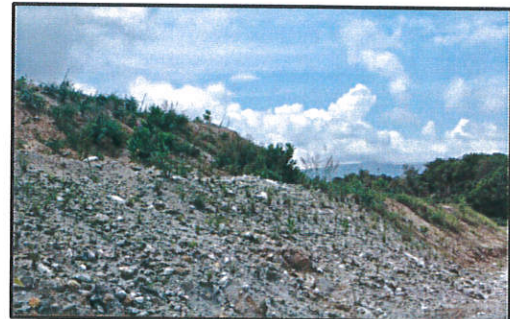
(38) พื้นที่เก็บกองมูลดินทราย ด4 (ฝั่งตะวันตก)

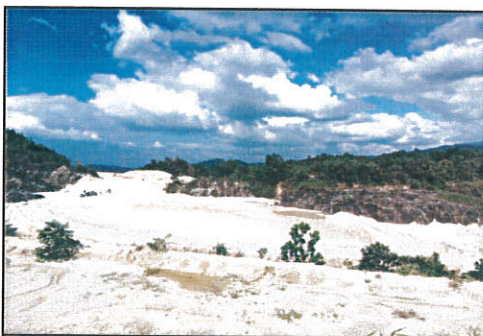
(39) พื้นที่เก็บกองมูลดินทราย ด4 (ฝั่งตะวันออก)

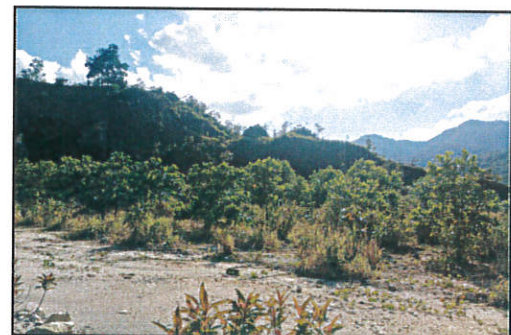
(40) พื้นที่เก็บกองมูลดินทราย ด5

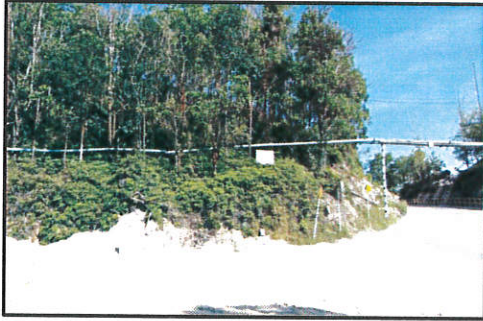
1.6 พื้นที่ที่มีความลาดชันทุกบริเวณในพื้นที่โครงการและเสี่ยงต่อการถูกชะล้างพังทลายและไม่ได้ใช้ในกิจกรรมการทำเหมือง ให้ดำเนินการปรับลดความลาดชันให้มีเสถียรภาพและปลูกต้นไม้ปกคลุมให้หนาแน่น	พื้นที่ที่มีความลาดชันสูงซึ่งเสี่ยงต่อการพังทลายและไม่ได้ใช้ในกิจกรรมเหมือง บริษัทฯ ได้ดำเนินการลดความลาดชันโดยให้มีลักษณะเป็นขั้นบันได (Bench) และทำการปลูกต้นไม้และพืชคลุมดินได้แก่ บริเวณพื้นที่ที่ผ่านการทำเหมืองแล้วในประทานบัตรที่ 25272/14905 บริเวณพื้นที่เก็บกองมูลดินทรายที่สิ้นสุดการเก็บกองแล้วในประทานบัตรที่ 25272/14905 และประทานบัตรที่	- ไม่มี	รูปที่ 2-1 - (41)(42)

(41) บริเวณพื้นที่ ด1 ที่มีการปรับความลาดชัน และปลูกต้นไม้

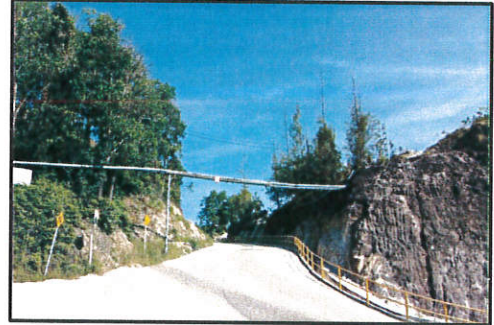
1.12 เส้นทางลำเลียงแร่ในบริเวณพื้นที่ โครงการทุกบริเวณมีการปรับปรุงสภาพ ผิวถนนให้เป็นถนนลูกรังอัดแน่นหรือ หินปูนย่อยอัดแน่น	เส้นทางลำเลียงแร่ในบริเวณพื้นที่โครงการ ทั้งหมดถูกปรับปรุงให้สามารถใช้งานได้ ทั้งหน้าแล้งและหน้าฝน ซึ่งถนนบางช่วงจะ เป็นคอนกรีต และส่วนใหญ่เป็นถนนที่บด อัดด้วยหินปนทราย พร้อมทั้งมีการปรับ ปรุงดูแลรักษาอยู่เสมอ	- ไม่มี	รูปที่ 2-1 - (42)

(42) เวณพื้นที่ทางขึ้นไปหน้าเหมือง ข้างอ่างดักตะกอน 3

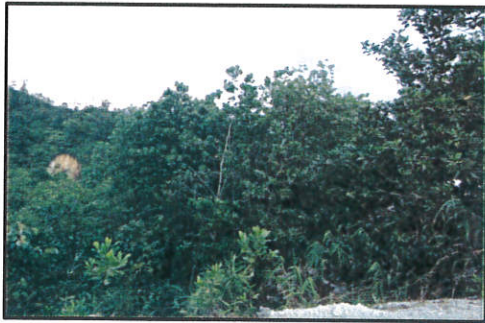
(43) ปลูกต้นไม้เพื่อเสริมเสถียรภาพหน้าดิน บริเวณด้านข้างอ่างดักตะกอน 3

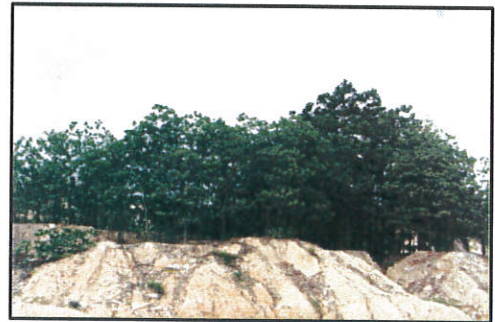
1.5 ให้ทำการปลูกต้นไม้โตเร็ว เช่น สนทะเล กระจับปี่ และสะเดา เป็นต้น เป็นต้น เป็นลักษณะ Greenbelts ล้อมรอบบริเวณหน้าเหมืองและพื้นที่เก็บกองมูลดินทรายเพื่อป้องกันการฟุ้งกระจายของฝุ่นละออง จำนวน 2-3 แถว โดยมีระยะห่างระหว่างต้นประมาณ 2 เมตร และระยะห่างระหว่างแถวประมาณ 3 เมตร	13) อ่างดักตะกอน 13 บริเวณใกล้กับหน้าเหมือง 2D ใช้ดักตะกอนที่ชะล้างมาจากหน้าเหมือง 2D ขนาด 40x50x5 เมตร จำนวน 1 อ่าง 14) ทั้งนี้บริษัทฯ ได้มีแผนงานในการขุดลอกอ่างดักตะกอนทุกปี เมื่อพบว่าอ่างดักตะกอนมีตะกอนเต็มบ่อ สำหรับการปลูกต้นไม้ลักษณะ Greenbelt บริษัทฯ ได้ดำเนินการปลูกบริเวณหน้าเหมือง 4A, แนวคันสต็อกวัตถุดิบ F, บริเวณทางไปหน้าเหมือง 2D เส้นทางไปหน้าเหมือง 5 และบริเวณที่ทิ้งดินต่าง ๆ แล้วซึ่งได้ดำเนินการปลูกต้นกระถินเทพาและพืชพื้นเมืองของจังหวัดระนอง โดยบริเวณหน้าเหมือง 4A ต้นไม้มีขนาดความสูงประมาณ 6 เมตร, บริเวณทางไปหน้าเหมือง 2D ต้นไม้มีความสูง 1-5 เมตร และทางไปหน้าเหมือง 5 ต้นไม้มีความสูงประมาณ 3 เมตร บริเวณทางลงบริเวณคันถนนของห้วยบางพง ต้นไม้มีความสูงประมาณ 5 เมตร, บริเวณที่ทิ้งดิน ด 5 ที่ดำเนินการปลูกเมื่อปี 2560 ซึ่งต้นไม้มีความสูงประมาณ 1.5-3 เมตร และที่ทิ้งดิน ด3 ซึ่งเพิ่งดำเนินการฟื้นฟูสภาพเหมืองในปี 2561 ได้ทำการปลูกไม้พื้นเมือง ทางบริษัทฯ มีแผนที่จะปลูกซ่อมแซมในพื้นที่ที่มีการปลูกเดิมอยู่แล้ว และได้ดำเนินการปลูกต้นไม้ลักษณะ Greenbelt เพิ่มในพื้นที่	- ไม่มี	รูปที่ 2-1 - (37)(41) (43)(44)

(44) บริเวณพื้นที่ ด7 ได้ทำการปลูกต้นไม้

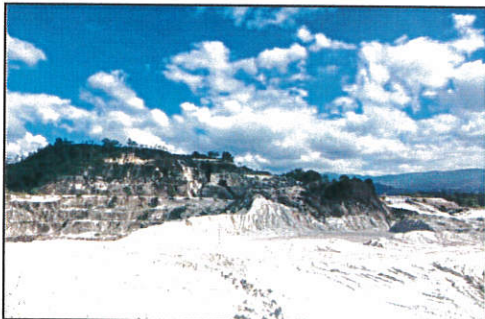
(45) หน้าเหมืองของโครงการ

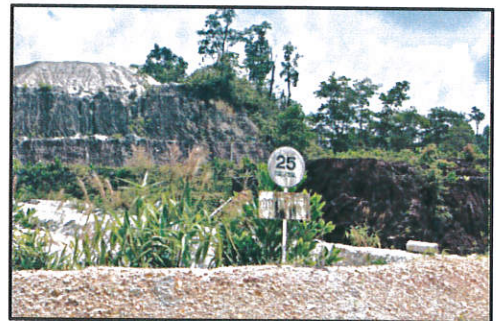
1.13 กำหนดให้ความเร็วของรถบรรทุกแร่ ใช้ ความเร็วไม่เกิน 25 กิโลเมตรต่อชั่วโมง และใช้ผ้าใบคลุมแร่บนรถบรรทุก เพื่อ ป้องกันการฟุ้งกระจายของฝุ่นละออง	ปัจจุบันมีการกำหนดมาตรการจำกัด ความเร็วของรถที่วิ่งในบริเวณเหนือทั้ง รถเล็กและรถบรรทุก ซึ่งได้กำหนดไว้ อย่างชัดเจนในระบบ มอก.1800 ของ บริษัทฯ ที่ได้รับการรับรองแล้ว รถ บรรทุกแร่มีการปิดคลุมผ้าใบทุกครั้ง ก่อนออกจากโรงแต่งแร่ นอกจากนี้ได้ ตระหนักถึงความปลอดภัยในการจราจร ของรถที่สัญจรภายในและภายนอกพื้นที่ โครงการ โดยทำป้ายและสัญญาณเตือน การจราจรไว้บริเวณที่มีความเสี่ยงต่อ การเกิดอุบัติเหตุ เช่น บริเวณทางแยก ภายในและโรงแต่งแร่ และบริเวณทาง แยกที่มีการสัญจรร่วมกับชุมชน	- ไม่มี	รูปที่ 2-1 - (46)

(46) ป้ายกำหนดความเร็วภายในพื้นที่โครงการ
