ผลการปฏิบัติตามมาตรการป้องกันและ
แก้ไขผลกระทบสิ่งแวดล้อม

ผลการปฏิบัติตามมาตรการป้องกันและแก้ไขผลกระทบสิ่งแวดล้อม

ตารางที่ 2-1 ผลการปฏิบัติตามมาตรการป้องกันและแก้ไขผลกระทบสิ่งแวดล้อม โครงการทำเหมืองแร่และคลังน้ำมันเชลล์บ้านดอน
ของบริษัท เชลล์ แห่งประเทศไทย จำกัด (ระยะดำเนินการ) ระหว่างเดือนมกราคม-มิถุนายน พ.ศ. 2565

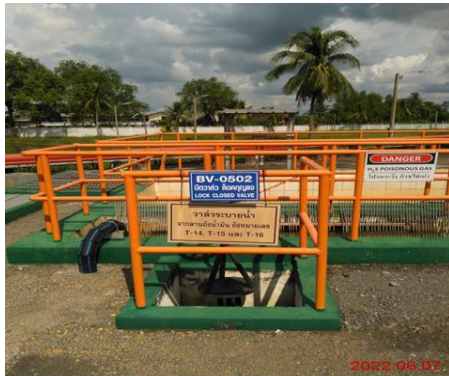
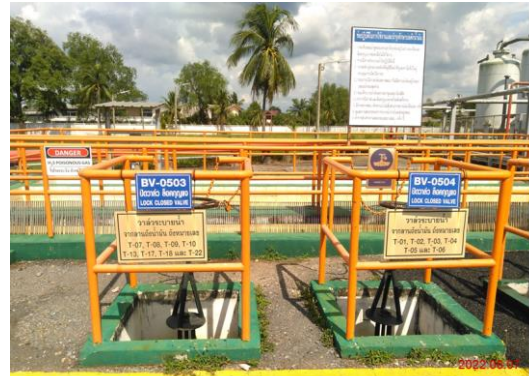
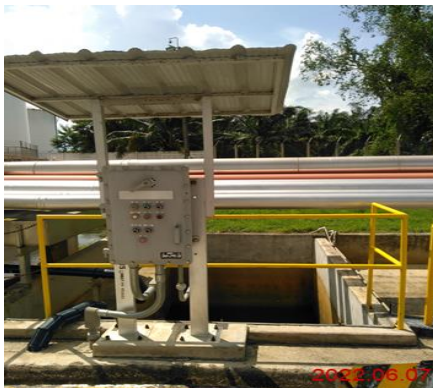
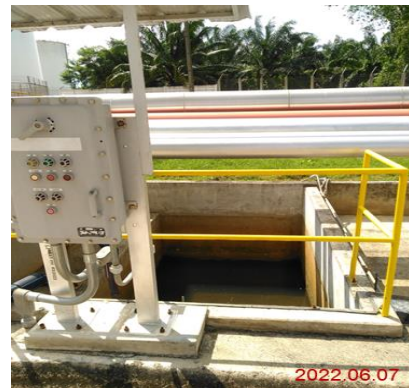
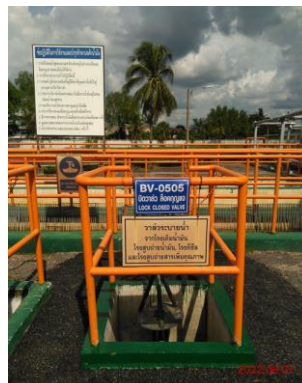
ภาพที่ 2-1 บ่อดักน้ำมันของโครงการ

1. คุณภาพน้ำผิวดิน	น้ำหลากจากพื้นที่โครงการ <ul style="list-style-type: none">- เพื่อป้องกันการปนเปื้อนของน้ำหลากด้วยน้ำมันจนเกินมาตรฐานน้ำทิ้งอุตสาหกรรม และก่อให้เกิดผลกระทบต่อสิ่งแวดล้อม ได้มีการออกแบบให้น้ำหลากจากบริเวณที่มีการเก็บกักและขนถ่ายน้ำมัน เช่น ลานถังเก็บน้ำมัน ทำเหมืองแร่ และที่เติมผลิตภัณฑ์ ไหลผ่านเข้าบ่อดักน้ำมัน เพื่อทำการแยกน้ำมันก่อนระบายลงสู่แหล่งน้ำธรรมชาติ และได้มีการกำหนดตารางการบำรุงรักษา และทำความสะอาดรางระบายน้ำและบ่อดักน้ำมัน	<ul style="list-style-type: none">- โครงการได้ออกแบบให้น้ำหลากจากบริเวณที่มีการเก็บกักและขนถ่ายน้ำมัน บริเวณลานถังเก็บน้ำมัน ทำเหมืองแร่ และที่เติมผลิตภัณฑ์ ไหลผ่านเข้าบ่อดักน้ำมัน เพื่อทำการแยกน้ำมันในระบบบำบัดก่อนระบายลงสู่แหล่งน้ำธรรมชาติ พร้อมทั้งกำหนดให้มีการบำรุงรักษา และทำความสะอาดรางระบายน้ำ และบ่อดักน้ำมันอย่างสม่ำเสมอ	<ul style="list-style-type: none">- ไม่พบปัญหาในการดำเนินงาน	<ul style="list-style-type: none">- ภาคผนวก ข-3 เอกสารคู่มือการปฏิบัติหน้าที่ การใช้งานและการบำรุงรักษาระบบบำบัดน้ำทิ้ง- ภาพที่ 2-1 บ่อดักน้ำมันของโครงการ- ภาพที่ 2-2 รางระบายน้ำคอนกรีตภายในคลัง- ภาพที่ 2-3 บ่อดักตะกอน (Collection pond)

บ่อดักน้ำมันลานถึงเก็บน้ำมัน

บ่อดักน้ำมันบริเวณท่าเทียบเรือ

บ่อดักน้ำมันบริเวณที่เติมผลิตภัณฑ์

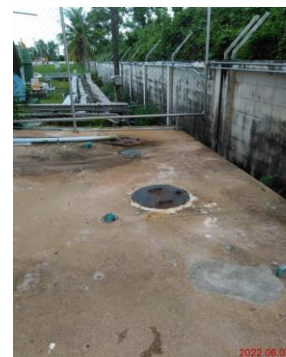
น้ำทิ้งจากห้องน้ำอาคารสำนักงาน <ul style="list-style-type: none">- จะได้มีการติดตั้งระบบบำบัดน้ำเสียสำเร็จรูปแบบถัง SATS รุ่น KA 411 และรุ่น KA 576 สำหรับห้องน้ำเจ้าหน้าที่คลังและคนขับรถน้ำมัน ตามลำดับ	<ul style="list-style-type: none">- โครงการมีการติดตั้งระบบบำบัดน้ำเสียสำเร็จรูปแบบถัง สำหรับห้องน้ำเจ้าหน้าที่คลังและคนขับรถน้ำมัน พร้อมทั้งมีการตรวจวัดคุณภาพน้ำทิ้งบริเวณดังกล่าว ทุกเดือนรายละเอียดดังบทที่ 3 พบว่า คุณภาพน้ำทิ้งมีค่าอยู่ในเกณฑ์มาตรฐานกำหนด	<ul style="list-style-type: none">- ไม่พบปัญหาในการดำเนินงาน	<ul style="list-style-type: none">- ภาพที่ 2-4 ระบบบำบัดน้ำเสียสำเร็จรูปแบบถัง SATS

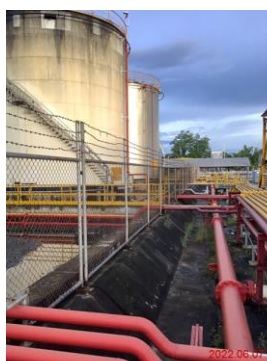
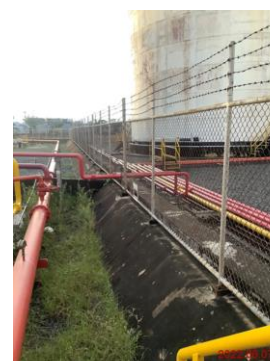
1. คุณภาพน้ำผิวดิน (ต่อ)	- โดยรอบลานถังเก็บน้ำมันมีคันดินสูง 1.00 เมตร ล้อมรอบ และความจุของคันดินนี้ไม่น้อยกว่าความจุรวมของถังเก็บน้ำมันเบนซิน	- ในปัจจุบันบริเวณลานถังเก็บน้ำมันโครงการได้ปรับปรุงจากคันดินเป็นคันคอนกรีต สูงไม่น้อยกว่า 1.00 เมตร ล้อมรอบ ซึ่งเป็นไปตามกฎระเบียบกระทรวงพลังงาน และได้รับมาตรฐานกรมธุรกิจพลังงาน เพื่อป้องกันการหกรั่วของน้ำมัน	- ไม่พบปัญหาในการดำเนินงาน	- ภาพที่ 2-5 คันคอนกรีตสูง 1.00 เมตร ล้อมรอบลานถังเก็บน้ำมัน - ภาคผนวก ข-4 เอกสารการตรวจสอบถังเก็บน้ำมันมาตรฐานของกรมธุรกิจพลังงาน (ใบรับรองการใช้ถังน้ำมัน)

ภาพที่ 2-5 คันคอนกรีตสูง 1.00 เมตร ล้อมรอบลานถังเก็บน้ำมัน

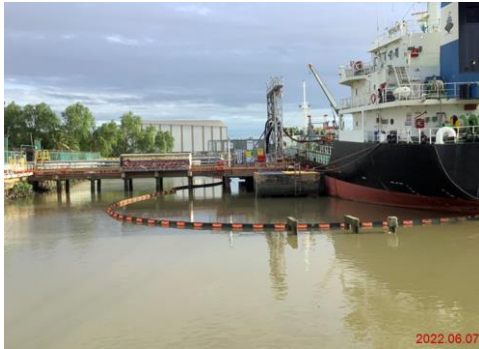
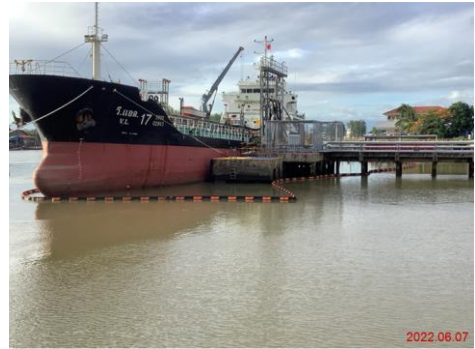
- เพื่อป้องกันการแพร่กระจายของน้ำมันที่หกรั่วลงน้ำ เนื่องจากอุบัติเหตุระหว่างการขนถ่ายน้ำมันจากเรือเข้าสู่ถังเก็บน้ำมันที่คลัง ทุกครั้งที่มีการถ่ายน้ำมันจะมีการล้อมทวน (Boom) รอบลำเรือ	- ในขณะที่โครงการมีการขนถ่ายน้ำมันจะมีการล้อมทวน (Boom) รอบลำเรือบรรทุกน้ำมัน เพื่อป้องกันการแพร่กระจายของน้ำมันที่หกรั่วลงสู่แหล่งน้ำได้	- ไม่พบปัญหาในการดำเนินงาน	- ภาพที่ 2-6 การล้อมทวน (Boom) รอบลำเรือบรรทุกน้ำมัน

ภาพที่ 2-6 การล้อมทุ่น (Boom) รอบลำเรือบรรทุกน้ำมัน

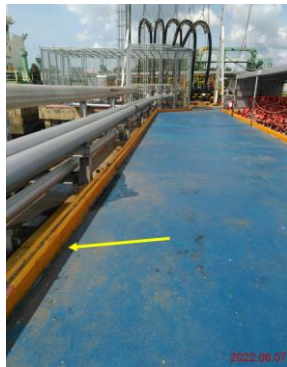
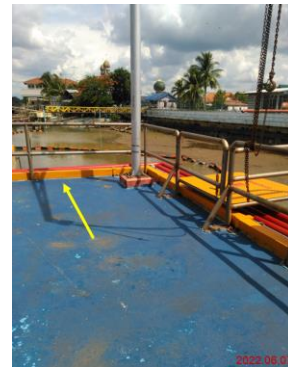
ภาพที่ 2-7 คั่นคอนกรีตสูง 0.10 เมตร บริเวณหน้าท่า

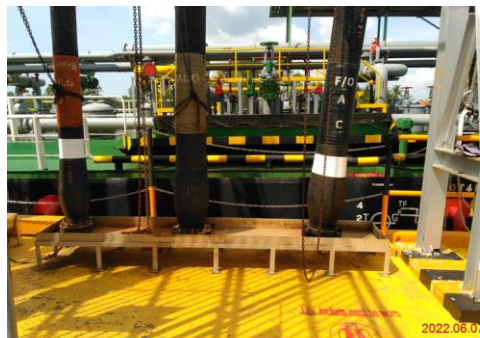
- โดยรอบท่าเรือมีคันคอนกรีตสูง 0.10 เมตร และพื้นที่ลาดเอียงเข้าหาบ่อดักน้ำมันหน้าท่าและวาล์วที่บ่อดักน้ำมันปิดตลอดเวลาการขนถ่ายน้ำมันที่ท่า ดังนั้นในกรณีที่เกิดอุบัติเหตุมีการหกรั่วของน้ำมันบนท่าในปริมาณที่ไม่มาก (<33 ลบ.ม.) น้ำมันจะถูกเก็บกักไว้บนท่าและบ่อดักน้ำมันไม่มีการรั่วไหลลงน้ำ	- บริเวณท่าเรือของโครงการมีคันคอนกรีตสูง 0.10 เมตร และพื้นที่ลาดเอียงเข้าหาบ่อดักน้ำมันหน้าท่าและวาล์วที่บ่อดักน้ำมันปิดตลอดเวลาการขนถ่ายน้ำมันที่ท่า เพื่อป้องกันเกิดอุบัติเหตุการหกรั่วของน้ำมันบนท่า สำหรับน้ำมันบนท่าจะถูกเก็บกักไว้บนท่าและบ่อดักน้ำมันจึงไม่มีการรั่วไหลของน้ำมันลงสู่แม่น้ำ	- ไม่พบปัญหาในการดำเนินงาน	- ภาพที่ 2-7 คันคอนกรีตสูง 0.10 เมตร บริเวณหน้าท่า - ภาพที่ 2-8 ถาดรองน้ำมันที่อาจรั่วหกและวาล์วที่บ่อดักน้ำมันปิดตลอดเวลาการขนถ่ายน้ำมันที่ท่า

ภาพที่ 2-8 ถาดรองน้ำมันที่อาจรั่วหกและวาล์วที่ปิดดักน้ำมันปิดตลอดเวลาการขนถ่ายน้ำมันที่ทำ
