ภาคผนวก ค

ภาพถ่ายโรงงานปัจจุบัน

ภาพถ่ายผลการปฏิบัติตามมาตรการฯ ในช่วงเดือนมกราคม-มิถุนายน พ.ศ. 2565

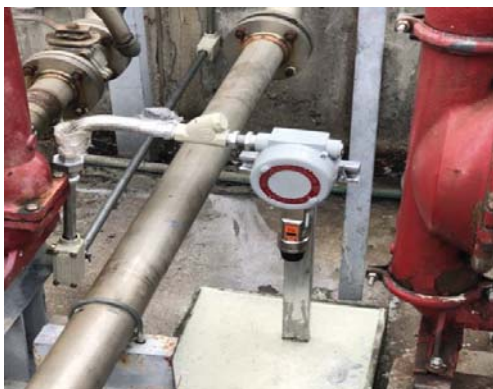
ภาพที่ 1 Gas detector
ที่บริเวณถังเก็บสารเมทานอล

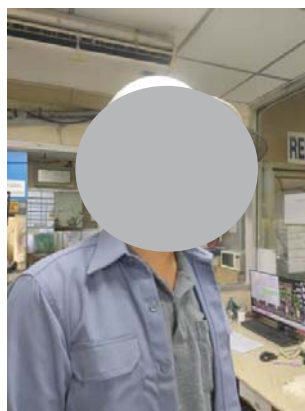
ภาพที่ 2 ชุดปฏิบัติการพนักงานผลิต
ในบริเวณพื้นที่ที่มีเสียงดัง

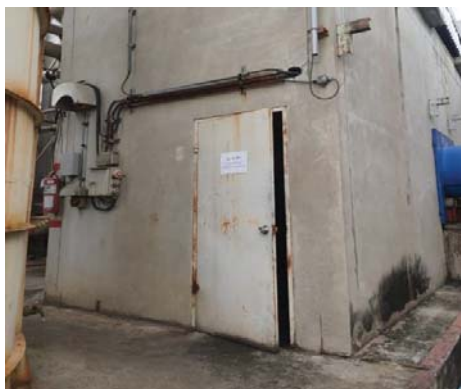
ภาพที่ 3 ผนังควบคุมเสียงจากเครื่องกำเนิดเสียง

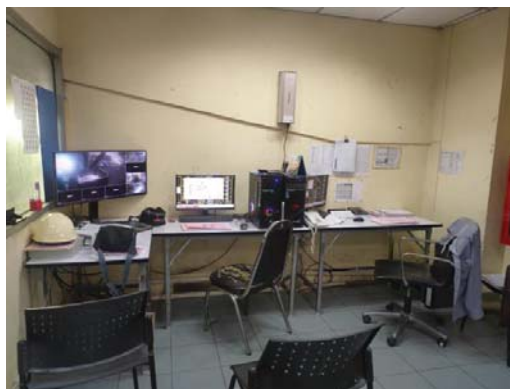
ภาพที่ 4 ห้องควบคุม

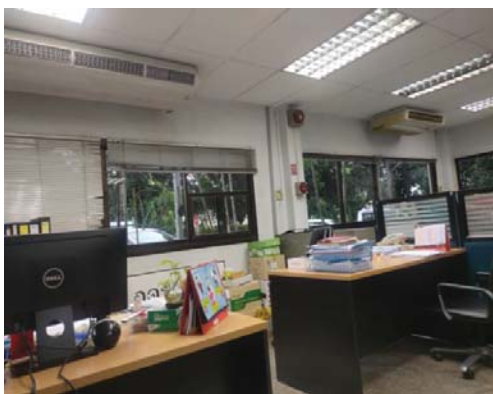
ภาพที่ 5 พนักงานขณะปฏิบัติงานในห้องทำงานที่มี
ระบบปรับอากาศ

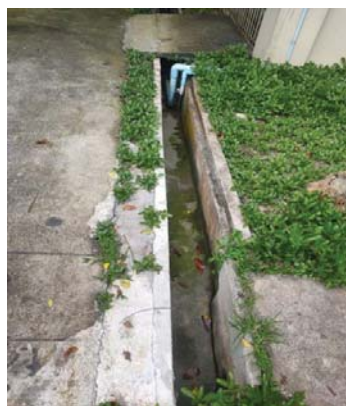
ภาพที่ 6 รางระบายน้ำรอบพื้นที่โรงงาน

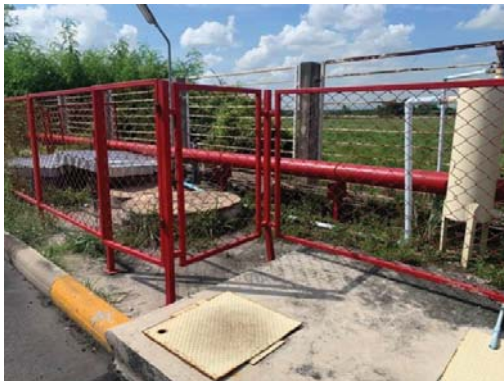
ภาพที่ 7 ถึงพักน้ำเสียก่อนระบายสู่ระบบบำบัด

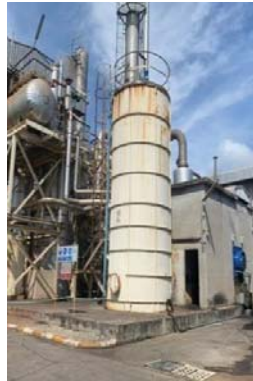
ภาพที่ 8 ถึงเก็บกักน้ำขนาด 75 ลบ.ม.

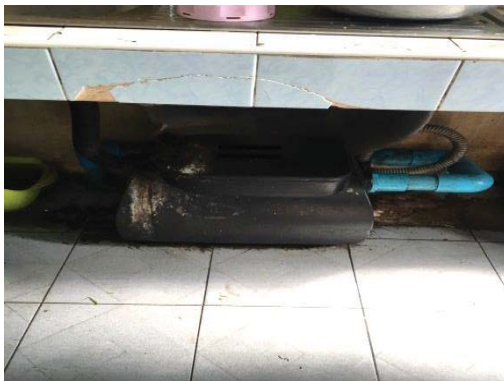
ภาพที่ 9 ถึงดักไขมัน

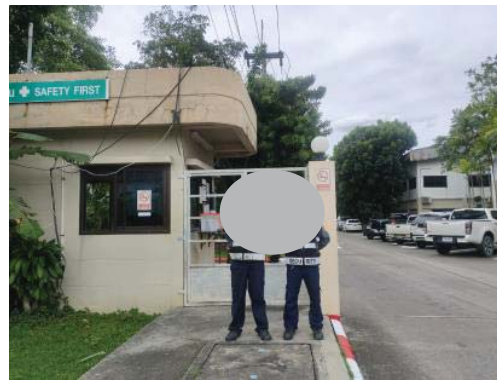
ภาพที่ 10 ป้อมยามหน้าโรงงานและ รปภ.

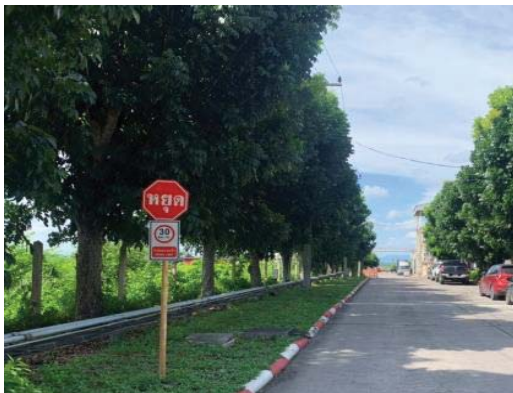
ภาพที่ 11 ป้ายจำกัดความเร็วในพื้นที่โครงการ

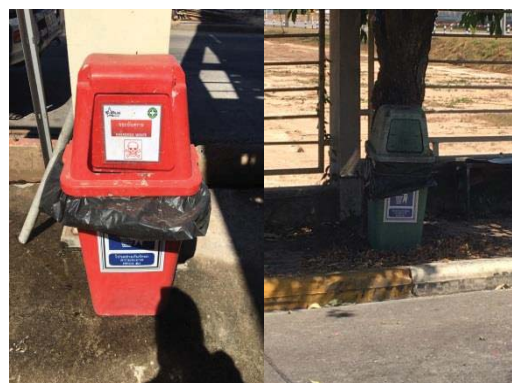
ภาพที่ 12 ถึงขยะแยกประเภท

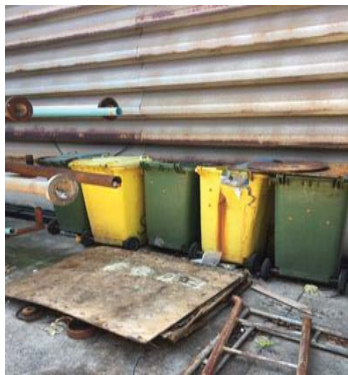
ภาพที่ 13 บริเวณคัดแยกขยะรีไซเคิล

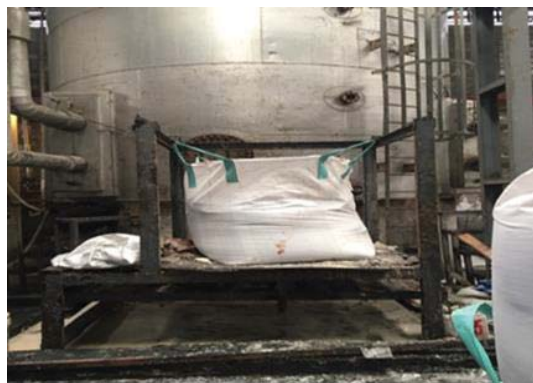
ภาพที่ 14 ถูรองรับของเสียในกระบวนการผลิต

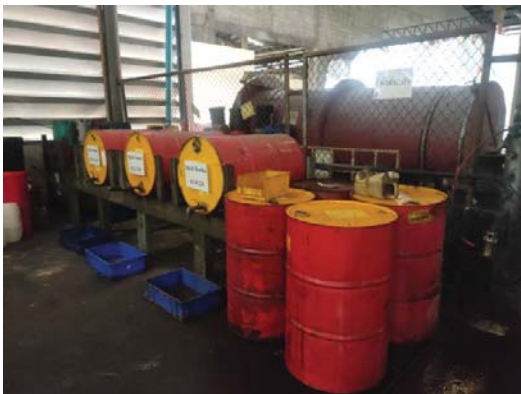
ภาพที่ 15 น้ำมันเสื่อมคุณภาพในถัง 200 ลิตร

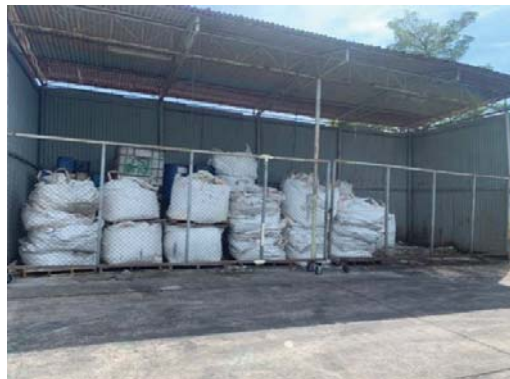
ภาพที่ 16 พื้นที่เก็บกักของเสียจากกระบวนการผลิต

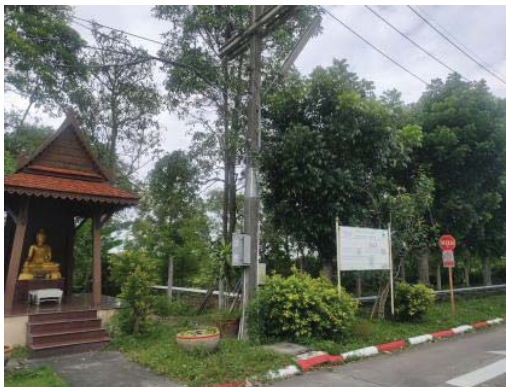
ภาพที่ 17 พื้นที่สีเขียว

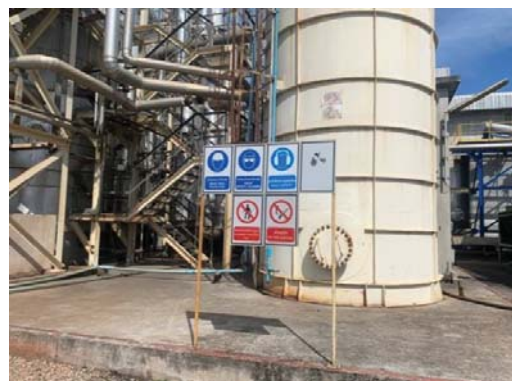
ภาพที่ 18 ป้ายเตือนด้านความปลอดภัย

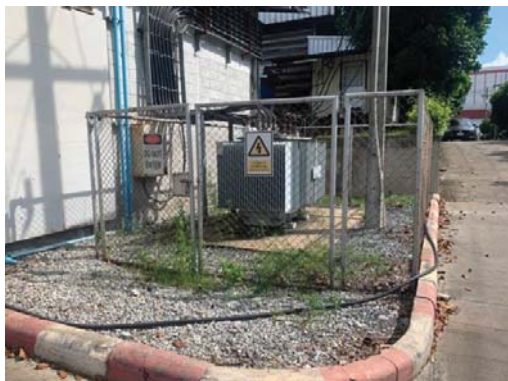
ภาพถ่ายที่ 19 ป้ายเตือนบริเวณหม้อแปลงไฟฟ้า

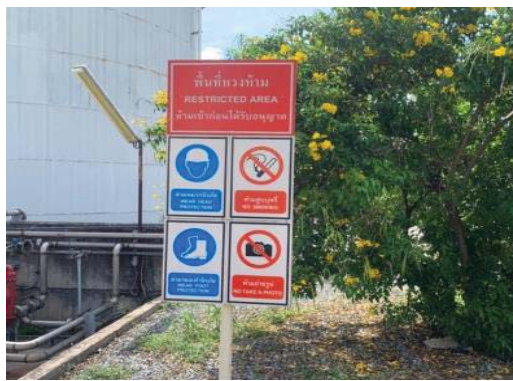
ภาพถ่ายที่ 20 ป้ายเตือนบริเวณเสียงอันตราย

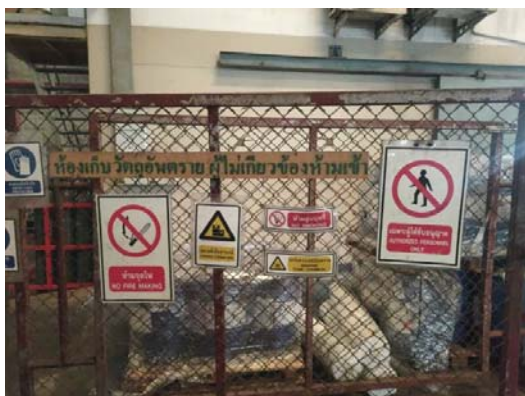
ภาพที่ 21 ป้ายเตือนบริเวณเขตห้ามสูบบุหรี่

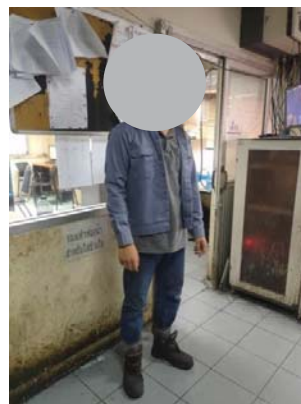
ภาพที่ 22 ชุดปฏิบัติการผลิตในบริเวณที่สูง

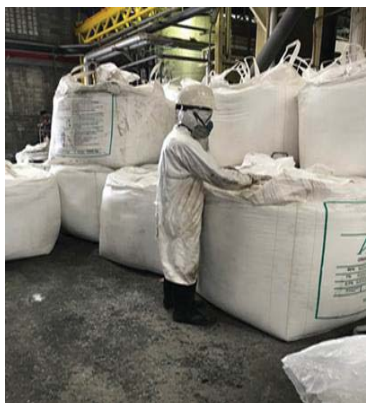
ภาพที่ 23 การปฏิบัติงานพร้อม PPE

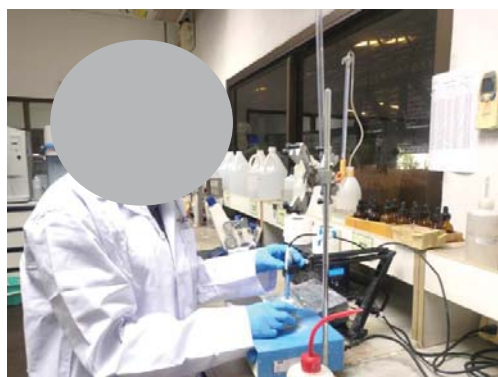
ภาพที่ 24 ชุดปฏิบัติการ ณ ห้องปฏิบัติการ
วิทยาศาสตร์

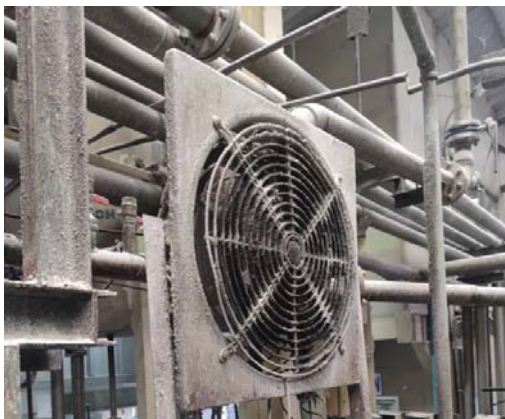
ภาพที่ 25 พัดลมระบายความร้อน

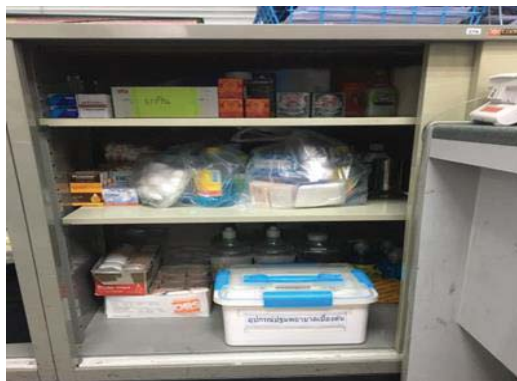
ภาพที่ 26 เวชภัณฑ์ในห้องปฐมพยาบาล

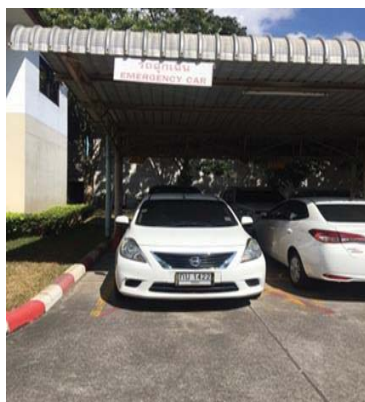
ภาพที่ 27 รถฉุกเฉิน

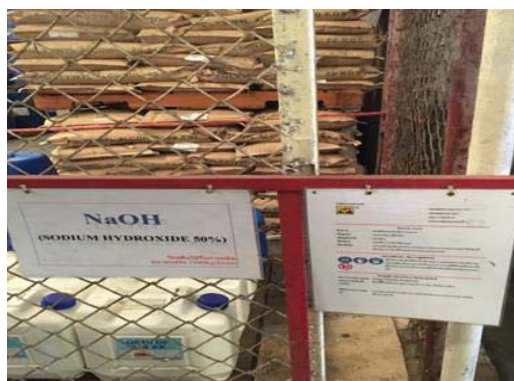
ภาพที่ 28 SDS บริเวณพื้นที่ปฏิบัติงาน

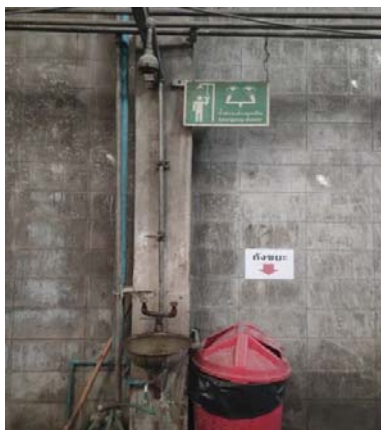
ภาพที่ 29 อ่างล้างตาและร่างกายฉุกเฉิน

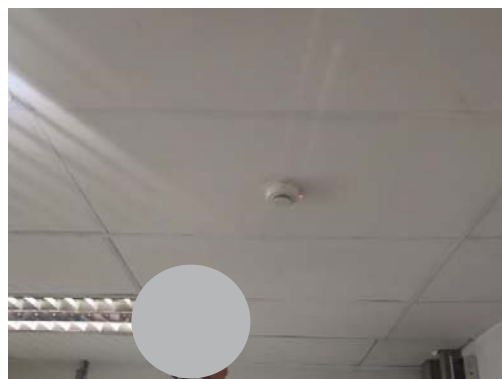
ภาพที่ 30 Smoke detector ภายในอาคาร

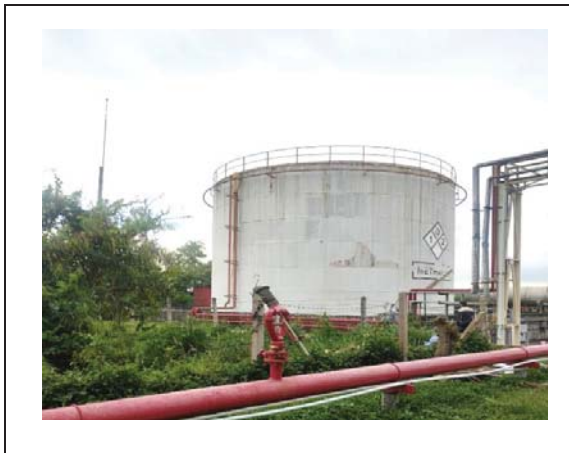
ภาพที่ 31 Fire monitor ที่ถังบรรจุเมทานอล

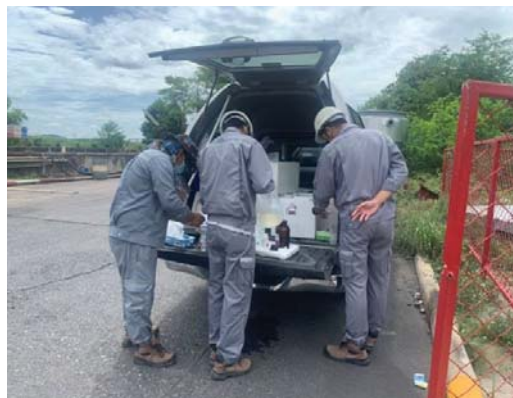
ภาพที่ 32 การเก็บตัวอย่างน้ำจากบ่อกักน้ำเสีย

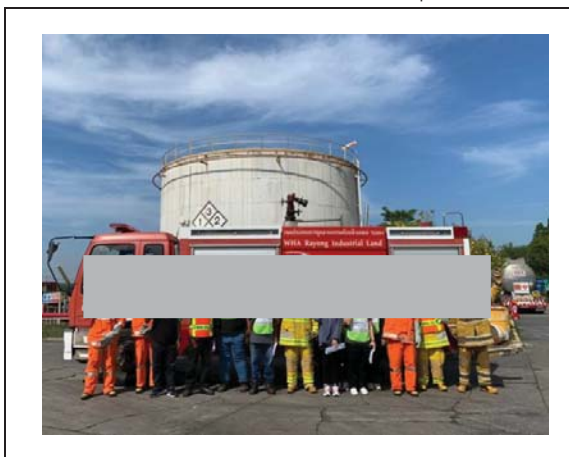
ภาพที่ 33 การซ้อมแผนฉุกเฉินและซ้อมอพยพหนีไฟ วันที่ ...15.... เดือน.....ธันวาคม..... พ.ศ. 2564
