ผลการปฏิบัติตามมาตรการป้องกันและแก้ไข
ผลกระทบสิ่งแวดล้อม

2.1 ผลการปฏิบัติตามมาตรการป้องกันและแก้ไขผลกระทบสิ่งแวดล้อม

ตารางที่ 2-1 สรุปผลการปฏิบัติตามมาตรการป้องกันและแก้ไขผลกระทบสิ่งแวดล้อม โครงการแกรนด์ เซนเตอร์ พอยต์ สุมวิท 55 ระหว่างเดือนมกราคม – มิถุนายน พ.ศ. 2565

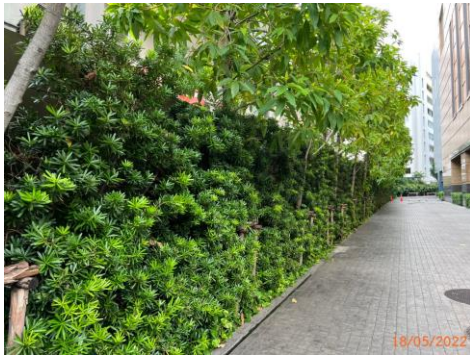
รูปที่ 2-1 รั้วรอบโครงการ

1. ทรัพยากรสิ่งแวดล้อมทาง กายภาพ 1.1 ลักษณะภูมิประเทศ	1. จัดให้มีรั้วรอบพื้นที่โครงการเพื่อกันขอบเขตพื้นที่อย่างชัดเจน และป้องกันการพังทลายของดินสู่พื้นที่ข้างเคียง	โครงการมีการจัดรั้วบริเวณพื้นที่รอบโครงการโดยกันขอบเขตพื้นที่อย่างชัดเจน และป้องกันการพังทลายของดินสู่พื้นที่ข้างเคียง แสดงดังรูปที่ 2-1	-

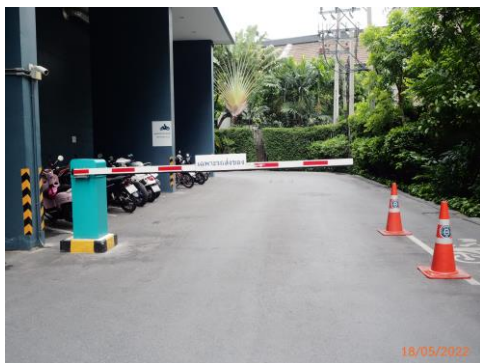
รูปที่ 2-3 ไม้กั้นรถ (Barrier Gate)

1.2 คุณภาพอากาศ 1) ฝุ่นละออง	1. ควบคุมความเร็วของรถภายในโครงการ เช่น ป้ายจำกัดความเร็ว สันนูนเพื่อลดความเร็ว เพื่อไม่ให้เกิดการฟุ้งกระจายของฝุ่นบนผิวถนน	โครงการได้ควบคุมความเร็วของรถภายในโครงการโดยการติดตั้งไม้กั้นรถ (Berrier Gate) เพื่อไม่ให้เกิดการฟุ้งกระจายของฝุ่นบนผิวถนน แสดงดังรูปที่ 2-3	-

4. ควบคุมความเร็วของรถภายในโครงการ เช่น ป้ายจำกัดความเร็ว สันนุนเพื่อลดความเร็ว เพื่อไม่ให้เกิดการฟุ้งกระจายของฝุ่นบนผิวถนน	โครงการได้ควบคุมความเร็วของรถภายในโครงการโดยการติดตั้งไม้กั้นรถ (Berrier Gate) เพื่อไม่ให้เกิดการฟุ้งกระจายของฝุ่นบนผิวถนน แสดงดังรูปที่ 2-3	-

1.3 เสียง	1. จัดให้มีการทำสนุนชะลอความเร็วของรถบนถนนภายในโครงการ เพื่อชะลอความเร็วของรถ และลดเสียงจากการแล่นของรถยนต์	โครงการได้ควบคุมความเร็วของรถภายในโครงการโดยการติดตั้งไม้กั้นรถ (Berrier Gate) เพื่อลดเสียงจากการแล่นของรถยนต์ แสดงดังรูปที่ 2-3	-

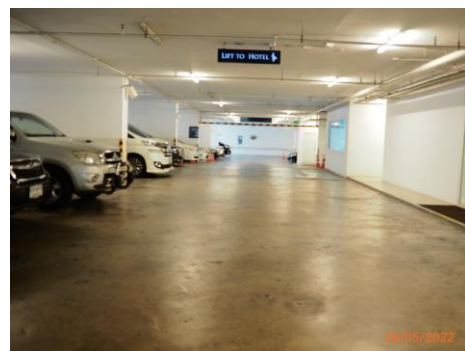
รูปที่ 2-4 ชั้นจอดรถ

2. จัดให้มีพื้นที่สีเขียวภายในโครงการ ขนาดพื้นที่รวม 1,080.72 ตารางเมตร	โครงการได้จัดให้มีพื้นที่สีเขียวทั้งภายในและภายนอกอาคาร	-
2) มลพิษทางอากาศ	1. ออกแบบให้ที่จอดรถบริเวณชั้นที่ 1-4 มีลักษณะเปิดโล่งไม่ปิดทึบ มีลมพัดผ่านตลอดเวลาอากาศหมุนเวียนได้สะดวก จึงไม่มีการสะสมของมลพิษในบริเวณที่จอดรถ	โครงการได้ออกแบบที่จอดรถบริเวณชั้นที่ 1-4 มีลักษณะเปิดโล่งไม่ปิดทึบ มีลมพัดผ่านตลอดเวลาอากาศหมุนเวียนได้สะดวก แสดงดังรูปที่ 2-4	-

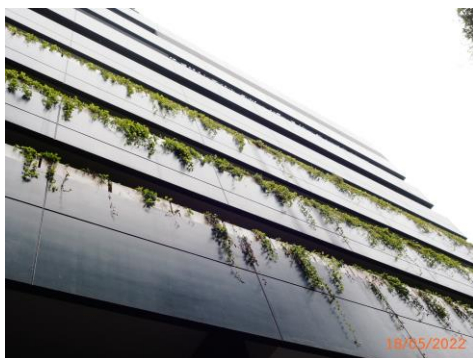
รูปที่ 2-5 ผนังไม้เลื้อยบริเวณชั้นจอดรถ

2. จัดให้มีผนังไม้เลื้อยบริเวณชั้นจอดรถ ชั้นที่ 2-4 บริเวณด้านทิศเหนือและทิศใต้ของอาคาร เพื่อเป็นแนวกันชนช่วยดูดซับมลพิษจากที่จอดรถยนต์ของโครงการ ซึ่งต้นไม้ที่นำมาปลูกได้แก่ ต้นกระดุมทอง เลื้อย มีขนาดพื้นที่ 1,301.07 ตารางเมตร ทั้งนี้โครงการไม่ได้นำพื้นที่สีเขียวดังกล่าวมาคิดรวมเป็นพื้นที่สีเขียวของโครงการแต่อย่างใด	โครงการได้จัดให้มีผนังไม้เลื้อยบริเวณชั้นจอดรถ ชั้นที่ 2-4 บริเวณด้านทิศเหนือและทิศใต้ของอาคาร เพื่อเป็นแนวกันชนช่วยดูดซับมลพิษจากที่จอดรถยนต์ของโครงการ ซึ่งต้นไม้ที่นำมาปลูกได้แก่ ต้นพลูด่าง แสดงดังรูปที่ 2-5	-

3. จัดให้มีการปลูกไม้เลื้อยบริเวณชั้นจอดรถชั้นที่ 2-4 ด้านทิศเหนือและทิศใต้ของอาคาร ซึ่งสามารถลดความจ้าของแสงไฟในชั้นจอดรถได้ในระดับหนึ่ง	โครงการได้ปลูกไม้เลื้อยบริเวณชั้นจอดรถชั้นที่ 2-4 ด้านทิศเหนือและทิศใต้ของอาคาร ซึ่งสามารถลดความจ้าของแสงไฟในชั้นจอดรถได้ในระดับหนึ่ง แสดงดังรูปที่ 2-5	-

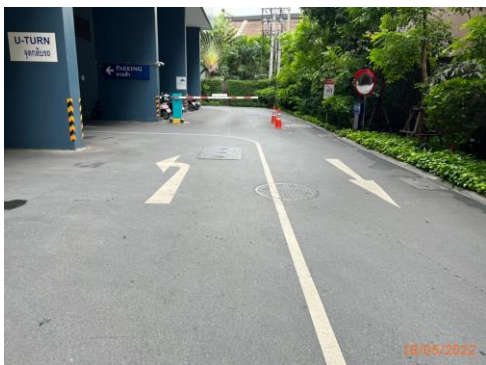
รูปที่ 2-7 สัญลักษณ์จราจรบนพื้นทาง

5. จัดทำป้ายและสัญลักษณ์จราจรบนพื้นทางให้ชัดเจนและไม่ก่อให้เกิดความสับสนของผู้ขับขี่ ทำให้การเคลื่อนตัวของรถในโครงการ และบริเวณทางเข้า-ออกโครงการสามารถทำได้อย่างดีและปลอดภัย	โครงการได้ติดตั้งป้ายและสัญลักษณ์จราจรบนพื้นทางอย่างชัดเจน ไม่ก่อให้เกิดความสับสนของผู้ขับขี่ ทำให้การเคลื่อนตัวของรถในโครงการ และบริเวณทางเข้า-ออกโครงการสามารถทำได้อย่างดีและปลอดภัย แสดงดังรูปที่ 2-7	-

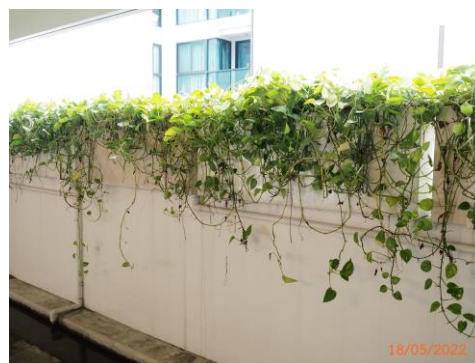
รูปที่ 2-8 ระบบน้ำรดต้นไม้แบบซึมบริเวณกะบะปลูก
ต้นไม้ชั้นที่ 2-4

1.2 คุณภาพอากาศ 2.) มลพิษทางอากาศ (ต่อ)	7. จัดให้มีระบบรดน้ำต้นไม้แบบน้ำซึมบริเวณกะบะปลูกต้นไม้ชั้นที่ 2-4 โดยใช้สายยางน้ำซึมขนาด 1 นิ้ว วางในกะบะปลูกต้นไม้ตลอดแนว เพื่อป้องกันไม่ให้น้ำกระเด็นออกมาส่งผลกระทบต่อผู้ใช้บริการภายในโครงการ	โครงการได้จัดให้มีระบบรดน้ำต้นไม้แบบน้ำซึมบริเวณกะบะปลูกต้นไม้ชั้นที่ 2-4 โดยใช้สายยางน้ำซึมขนาด 1 นิ้ว วางในกะบะปลูกต้นไม้ตลอดแนว เพื่อป้องกันไม่ให้น้ำกระเด็นออกมาส่งผลกระทบต่อผู้ใช้บริการภายในโครงการ แสดงดังรูปที่ 2-8	-

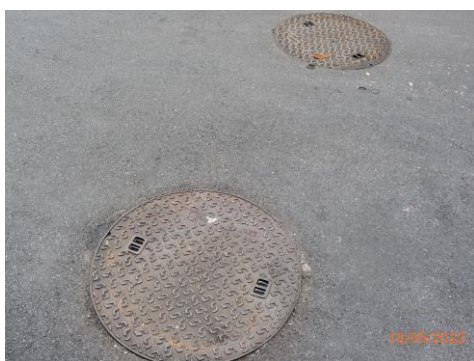
รูปที่ 2-11 ระบบบำบัดน้ำเสีย

3. จัดให้มีระบบบำบัดน้ำเสียรวมตั้งอยู่บริเวณด้านทิศเหนือของโครงการ โดยมีค่าระดับฝาลังอยู่ที่ +0.6 เมตร (อ้างอิงค่าระดับ +0.00 เมตร ที่ถนนซอยสุขุมวิท 55 (ถนนทองหล่อ) บริเวณด้านหน้าโครงการ) ซึ่งอยู่ระดับเดียวกับถนนภายในโครงการ โดยระบบบำบัดน้ำเสียดังกล่าวจะตั้งอยู่ใต้ทางวิ่งรถยนต์ของโครงการ ซึ่งบริเวณดังกล่าวไม่ได้เป็นทางวิ่งหลักในการเข้า-ออกที่จอดรถบนอาคารของโครงการ เนื่องจากโครงการได้ออกแบบให้ที่จอดรถส่วนใหญ่อยู่บริเวณชั้นจอดรถชั้นที่ 2-4 โดยในการเข้า-ออกที่จอดรถบน	โครงการได้จัดให้มีระบบบำบัดน้ำเสียของโครงการให้มีค่าระดับฝาลังอยู่ที่ +0.6 เมตร ซึ่งอยู่ระดับเดียวกับถนนภายในโครงการ โดยระบบบำบัดน้ำเสียดังกล่าวจะตั้งอยู่ใต้ทางวิ่งรถยนต์ด้านทิศเหนือของโครงการ ซึ่งบริเวณดังกล่าวไม่ได้เป็นทางวิ่งหลักในการเข้า-ออกที่จอดรถบนอาคารของโครงการ แสดงดังรูปที่ 2-11	-

3.3 การบำบัดน้ำเสีย (ต่อ)	2. จัดให้มีเจ้าหน้าที่ที่มีประสบการณ์ดูแลระบบบำบัดน้ำเสียให้ทำงานได้อย่างมีประสิทธิภาพ	โครงการได้จัดให้มีเจ้าหน้าที่ที่มีประสบการณ์ เพื่อดูแลระบบบำบัดน้ำเสียให้ทำงานได้อย่างมีประสิทธิภาพ แสดงดังรูปที่ 2-11	-

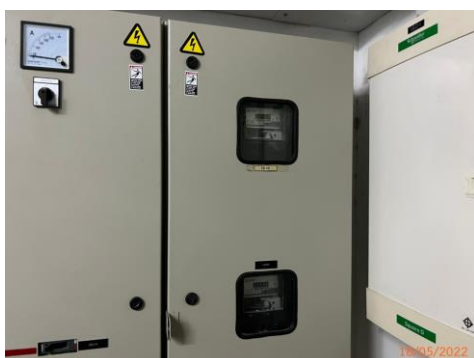
รูปที่ 2-15 ระบบมิเตอร์ไฟฟ้าสำหรับระบบบำบัดน้ำเสีย

1.4 คุณภาพน้ำ (ต่อ)	9. จัดให้มีระบบมิเตอร์ไฟฟ้าสำหรับระบบบำบัดน้ำเสียโดยเฉพาะแยกจากระบบไฟฟ้าอื่น ๆ เพื่อให้สามารถติดตามตรวจสอบการใช้งานของระบบบำบัดน้ำเสียได้ และให้เกิดความมั่นใจว่าโครงการจะเดินระบบบำบัดน้ำเสียตลอดระยะเวลาที่เปิดดำเนินโครงการ	โครงการได้จัดให้มีระบบมิเตอร์ไฟฟ้าสำหรับระบบบำบัดน้ำเสียโดยเฉพาะแยกจากระบบไฟฟ้าอื่น ๆ เพื่อให้สามารถติดตามตรวจสอบการใช้งานของระบบบำบัดน้ำเสียได้ และให้เกิดความมั่นใจว่าโครงการจะเดินระบบบำบัดน้ำเสียตลอดระยะเวลาที่เปิดดำเนินโครงการ แสดงดังรูปที่ 2-15	-

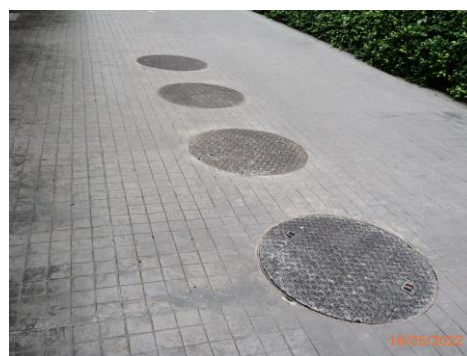
รูปที่ 2-16 บ่อตรวจคุณภาพน้ำในถังน้ำใส

10. ในการระบายน้ำทิ้งออกจากถังน้ำใสของระบบบำบัดน้ำเสียเป็นแบบ Gravity Flow โดยใช้ท่อระบายน้ำทิ้งขนาดเส้นผ่านศูนย์กลาง 10 นิ้ว ระบายเข้าสู่บ่อตรวจคุณภาพน้ำจากนั้นจะไหลออกสู่ท่อระบายน้ำริมถนนซอยสุขุมวิท 55 (ถนนทองหล่อ) ต่อไป สำหรับเครื่องสูบน้ำที่ติดตั้งไว้ในถังน้ำใสจะมีไว้ใช้สำหรับนำน้ำทิ้งไปรดน้ำต้นไม้แบบซึมดินของโครงการเท่านั้น	โครงการได้ระบายน้ำทิ้งออกจากถังน้ำใสของระบบบำบัดน้ำเสียเป็นแบบ Gravity Flow โดยใช้ท่อระบายน้ำทิ้ง ระบายเข้าสู่บ่อตรวจคุณภาพน้ำจากนั้นจะไหลออกสู่ท่อระบายน้ำริมถนนซอยสุขุมวิท 55 (ถนนทองหล่อ) แสดงดังรูปที่ 2-11 สำหรับเครื่องสูบน้ำที่ติดตั้งไว้ในถังน้ำใสจะมีไว้ใช้สำหรับนำน้ำทิ้งไปรดน้ำต้นไม้แบบซึมดินของโครงการเท่านั้น แสดงดังรูปที่ 2-16	-

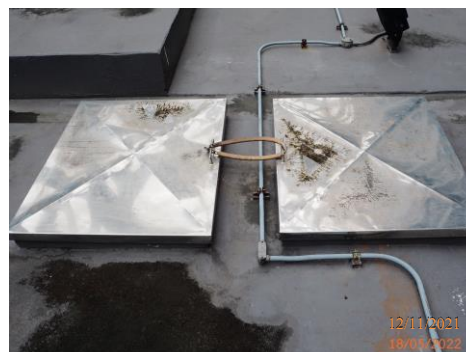
รูปที่ 2-17 ฝาลังเก็บน้ำสำรอง

3. คุณค่าการใช้ประโยชน์ของมนุษย์	3.1 การใช้น้ำ		
	1. จัดให้มีน้ำสำรองเก็บไว้ในถังเก็บน้ำใต้ดิน และถังเก็บน้ำชั้นหลังคาของอาคารโครงการ โดยสำรองน้ำใช้ได้นานไม่น้อยกว่า 1 วัน	โครงการได้จัดให้มีน้ำสำรองเก็บไว้ในถังเก็บน้ำใต้ดิน และถังเก็บน้ำชั้นหลังคาของอาคารโครงการ โดยสำรองน้ำใช้ได้นานไม่น้อยกว่า 1 วัน แสดงดังรูปที่ 2-17	-

11. ออกแบบให้มีฝาลังเก็บน้ำใต้ดิน และถังเก็บน้ำชั้นหลังคาจำนวน 2 ฝาลัง เพื่อความสะดวกในการดูแลและบำรุงรักษา	โครงการได้จัดให้มีฝาลังเก็บน้ำใต้ดิน และถังเก็บน้ำชั้นหลังคา จำนวน 2 ฝาลัง เพื่อความสะดวกในการดูแลและบำรุงรักษา แสดงดังรูปที่ 2-17	-

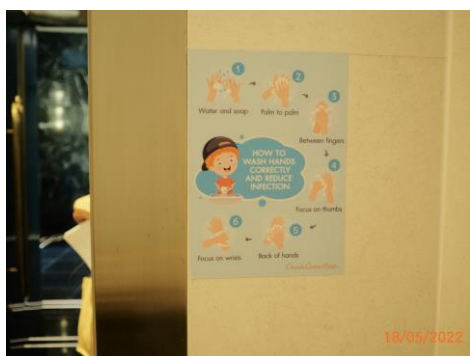
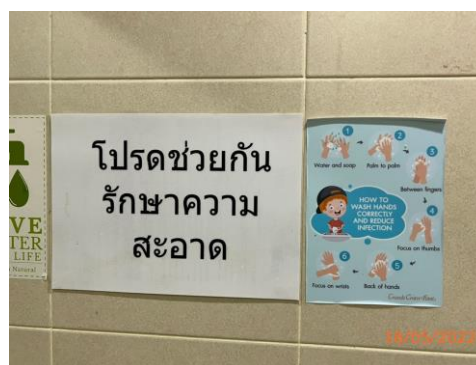
รูปที่ 2-19 ป้ายรณรงค์การประหยัดน้ำภายในพื้นที่โครงการ

3.1 การใช้น้ำ (ต่อ)	5. ติดป้ายรณรงค์การประหยัดน้ำภายในพื้นที่โครงการ	โครงการได้ติดป้ายรณรงค์การประหยัดน้ำภายในพื้นที่โครงการ แสดง ดังรูปที่ 2-19	-
	6. กำหนดให้พนักงานใช้ภาชนะรองน้ำและชักล้างอุปกรณ์ใน ภาชนะก่อนที่จะนำไปเช็ดดู ซึ่งจะใช้น้ำน้อยกว่าการใช้สายยางฉีด ล้างทำความสะอาดโดยตรง	โครงการได้กำหนดให้พนักงานใช้ภาชนะรองน้ำและชักล้างอุปกรณ์ใน ภาชนะก่อนที่จะนำไปเช็ดดู	-

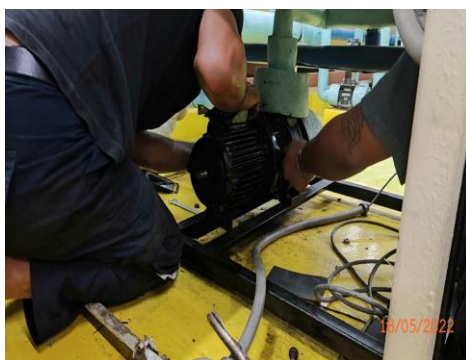
รูปที่ 2-20 ช่างซ่อมบำรุงตรวจสอบรอยรั่ว

7. จัดให้มีช่างซ่อมบำรุงซึ่งทำหน้าที่ตรวจสอบรอยรั่วของอุปกรณ์ที่ ใช้อย่างสม่ำเสมอเป็นประจำทุกเดือน หากพบการรั่วซึมให้รีบ ซ่อมแซมทันที	โครงการได้จัดให้มีช่างซ่อมบำรุงซึ่งทำหน้าที่ตรวจสอบรอยรั่วของ อุปกรณ์ที่ใช้อย่างสม่ำเสมอเป็นประจำทุกเดือน หากพบการรั่วซึมให้ รีบซ่อมแซมทันที แสดงดังรูปที่ 2-20	-

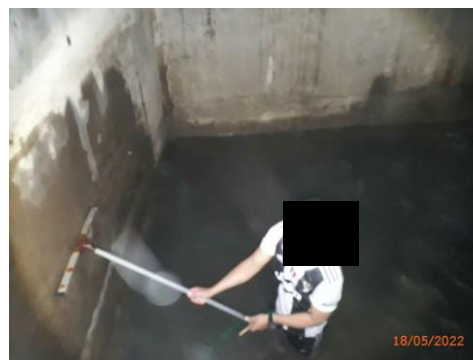
รูปที่ 2-21 การล้างถังน้ำใช้

องค์ประกอบทางสิ่งแวดล้อม	มาตรการป้องกันและแก้ไขผลกระทบสิ่งแวดล้อม	ผลการปฏิบัติตามมาตรการฯ	ปัญหา อุปสรรคที่ไม่สามารถปฏิบัติตามมาตรการ และแนวทางการแก้ไข
3.1 การใช้น้ำ (ต่อ)	10. โครงการจะกำหนดให้พนักงานฝ่ายช่างทำการล้างถังปัส 2 ครั้ง (6 เดือน 1 ครั้ง) โดยในการทำความสะอาด ทางผู้ปฏิบัติงานต้องสูบน้ำออกให้หมดก่อนจากนั้นกวาดตะกอน ชัดสนิม หรือคราบที่เกาะตามผนังหรือซอกมุมของถังสำรองน้ำ โดยใช้แปรงขัดไม้ใช้น้ำยาล้างที่มีสารเคมีซึ่งอาจตกค้าง ทั้งนี้ ในการล้างทำความสะอาด จะดำเนินการครึ่งละถัง เพื่อให้ถังที่เหลือสามารถสำรองน้ำใช้ของอาคารได้ โดยกำหนดให้ล้างในช่วงเวลา 24.00 - 05.00 น. ซึ่งเป็นช่วงเวลาที่มีการใช้น้ำน้อย เพื่อไม่ให้ส่งผลกระทบต่อการใช้งานของผู้มาใช้บริการ โดยมีความถี่ในการล้างทำความสะอาดปีละ 2 ครั้ง (6 เดือน 1 ครั้ง) เพื่อสุขภาพอนามัยที่ดีของผู้มาใช้บริการ	โครงการได้กำหนดให้พนักงานฝ่ายช่างทำการล้างถังปัส 2 ครั้ง (6 เดือน 1 ครั้ง) เพื่อสุขภาพอนามัยที่ดีของผู้มาใช้บริการ โดยจะดำเนินการล้างทำความสะอาดจะดำเนินการครึ่งละถัง เพื่อให้ถังที่เหลือสามารถสำรองน้ำใช้ของอาคารได้ และกำหนดให้ล้างในช่วงเวลา 24.00 - 05.00 น. เพื่อไม่ให้ส่งผลกระทบต่อการใช้งานของผู้มาใช้บริการ โดยระหว่างเดือนมกราคม-มิถุนายน พ.ศ. 2565 ได้ดำเนินการแล้ว เมื่อเดือนพฤษภาคม พ.ศ. 2565 แสดงดังรูปที่ 2-21 และภาคผนวก ก-7	-

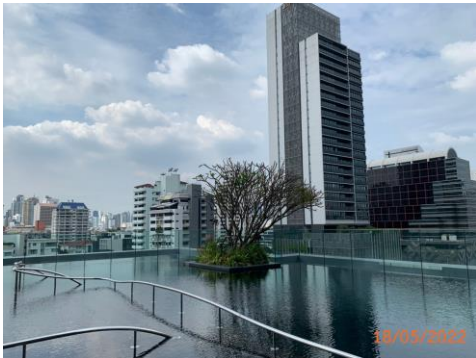
รูปที่ 2-22 สระว่ายน้ำ

3.2 สระว่ายน้ำ 1) โครงสร้างสระว่ายน้ำ	1. โครงสร้างของสระว่ายน้ำเป็นคอนกรีตเสริมเหล็ก มีความมั่นคง แข็งแรง น้ำซึมไม่ได้ ผนังเรียบ อยู่ในสภาพดีและทำความสะอาดง่าย	สระว่ายน้ำของโครงการเป็นสระว่ายน้ำคอนกรีตเสริมเหล็ก มีความมั่นคง แข็งแรง น้ำซึมไม่ได้ ผนังเรียบ อยู่ในสภาพดีและทำความสะอาดง่าย แสดงดังรูปที่ 2-22	-

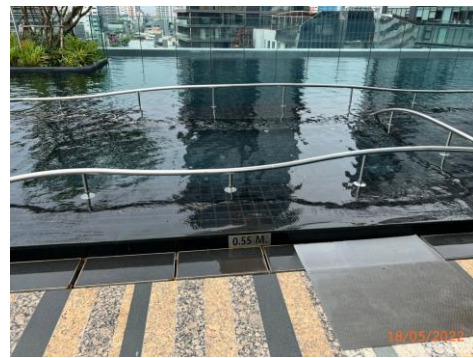
รูปที่ 2-23 รางระบายน้ำฝน

3.2 สระว่ายน้ำ (ต่อ) 1) โครงสร้างสระว่ายน้ำ (ต่อ)	2. จัดให้มีรางระบายน้ำล้นมีฝาปิดรอบสระว่ายน้ำ ความกว้าง 30-40 เซนติเมตร ไม่เป็นสนิม แข็งแรง ทำความสะอาดง่าย อยู่ในสภาพดีและไม่มีน้ำล้นออกจากราง	สระว่ายน้ำของโครงการได้จัดให้มีรางระบายน้ำล้นมีฝาปิดรอบสระว่ายน้ำ ความกว้าง 30-40 เซนติเมตร ไม่เป็นสนิม แข็งแรง ทำความสะอาดง่าย อยู่ในสภาพดีและไม่มีน้ำล้นออกจากราง แสดงดังรูปที่ 2-23	-

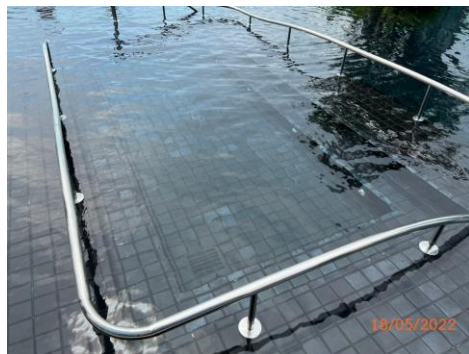
รูปที่ 2-24 พื้นสระว่ายน้ำ

3. พื้นสระว่ายน้ำ ต้องทำด้วยวัสดุ แข็งแรง เรียบ ไม่ดูดซึมน้ำ ทำความสะอาดง่าย ไม่ลื่น อยู่ในสภาพดี	พื้นสระว่ายน้ำของโครงการทำด้วยวัสดุ แข็งแรง เรียบ ไม่ดูดซึมน้ำ ทำความสะอาดง่าย ไม่ลื่น และอยู่ในสภาพดี แสดงดังรูปที่ 2-24	-

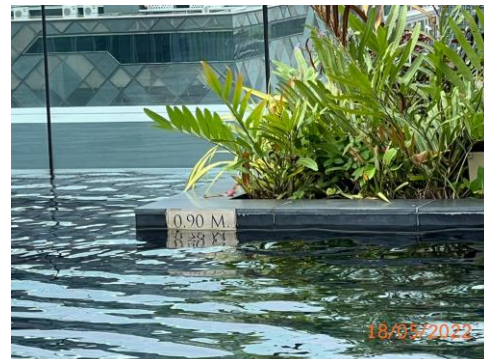
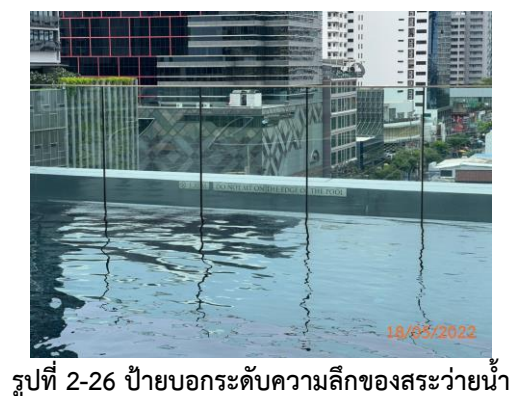
รูปที่ 2-26 ป้ายบอกระดับความลึกของสระว่ายน้ำ

2) อุบัติเหตุจากการจมน้ำ	1. จัดให้มีป้ายบอกระดับความลึกหรือเลขบอกตัวระดับความลึกที่สามารถมองเห็นได้ชัดเจน โดยมีตัวเลขแสดงความลึกเป็นระยะๆ อย่างน้อย 3 ระยะ	โครงการได้ติดป้ายบอกระดับความลึกหรือเลขบอกตัวระดับความลึกที่สามารถมองเห็นได้ชัดเจน โดยมีตัวเลขแสดงความลึกเป็นระยะๆ แสดงดังรูปที่ 2-26	-

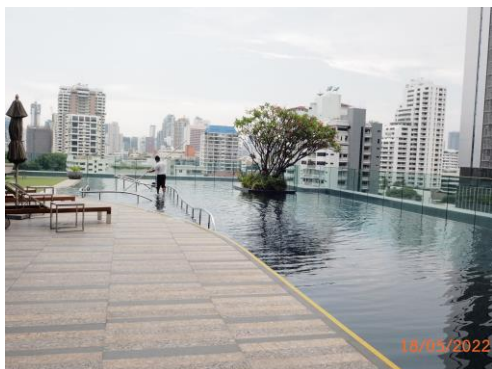
รูปที่ 2-27 การทำความสะอาดสระว่ายน้ำ

2. จัดให้มีการรักษาความสะอาดบริเวณโดยรอบสระว่ายน้ำอย่างสม่ำเสมอ	โครงการได้จัดให้มีพนักงานทำความสะอาดบริเวณโดยรอบสระว่ายน้ำอย่างสม่ำเสมอ แสดงดังรูปที่ 2-27	-

3. จัดให้มีการทำความสะอาดไม่ให้ขอบสระ และทางเดินขอบสระเปียก ลื่น ตลอดจนระยะเวลาที่เปิดให้บริเวณสระว่ายน้ำ	โครงการได้จัดให้มีพนักงานทำความสะอาดบริเวณโดยรอบสระว่ายน้ำอย่างสม่ำเสมอ แสดงดังรูปที่ 2-27	-

3. ดำเนินการดูดตะกอน ล้างตะไคร่ และตักเศษผงสัปดาห์ละ 1 ครั้ง	โครงการได้จัดให้มีพนักงานทำความสะอาดสระว่ายน้ำ ดำเนินการดูดตะกอน ล้างตะไคร่ และตักเศษผงสัปดาห์ละ 1 ครั้ง แสดงดัง รูปที่ 2-27

4. จัดให้มีพนักงานทำความสะอาดคอยดูแลทำความสะอาดไม่ให้น้ำจากบริเวณทางเดินไหลลงสู่สระว่ายน้ำ เนื่องจากทำให้น้ำในสระสกปรกเกิดการปนเปื้อน โดยต้องทำความสะอาดบริเวณสระว่ายน้ำทุกวัน หลังจากปิดใช้สระว่ายน้ำแล้ว	โครงการได้จัดให้มีพนักงานทำความสะอาดบริเวณโดยรอบสระว่ายน้ำอย่างสม่ำเสมอ แสดงดัง รูปที่ 2-27 และ ภาคผนวก ก-15

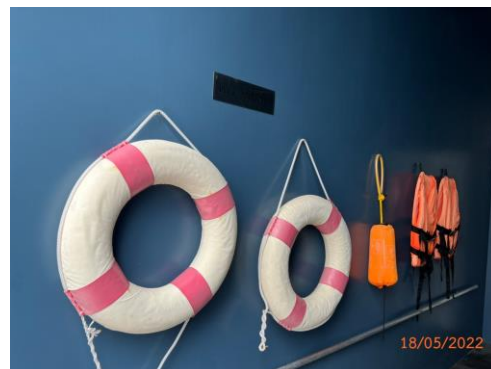
รูปที่ 2-28 อุปกรณ์ประจำสระว่ายน้ำ

3.2 สระว่ายน้ำ (ต่อ) 2) อุบัติเหตุจากการจมน้ำ (ต่อ)	4. จัดให้มีอุปกรณ์ประจำสระว่ายน้ำ ซึ่งอยู่ในตำแหน่งที่เห็นชัดเจนและนำมาใช้ได้ทันที โดยอุปกรณ์ที่จัดให้มีได้แก่ <ul style="list-style-type: none"> - ไม่ช่วยชีวิต ยาวไม่น้อยกว่า 3.5 เมตร น้ำหนักเบา อย่างน้อย 1 อัน - ห่วงชูชีพ ขนาดเส้นผ่านศูนย์กลางภายในไม่น้อยกว่า 15 นิ้ว ผูกไว้กับเชือกยาวไม่น้อยกว่า 25 เมตร (ไม่น้อยกว่า 25 เมตร ซึ่งเป็นความยาวของสระ) - โปมช่วยชีวิตอย่างน้อย 2 อัน - เครื่องช่วยหายใจสำหรับเด็กและผู้ใหญ่ออย่างน้อยอย่างละ 1 เครื่อง 	โครงการได้จัดให้มีอุปกรณ์ประจำสระว่ายน้ำ ซึ่งอยู่ในตำแหน่งที่เห็นชัดเจนและนำมาใช้ได้ทันที แสดงดังรูปที่ 2-28

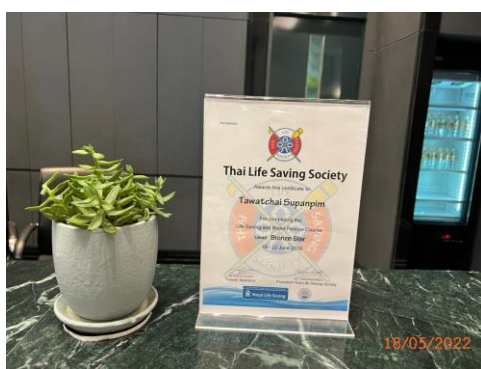
รูปที่ 2-29 ผู้ดูแลสระว่ายน้ำที่มีความรู้ด้านการปฐมพยาบาลคนจมน้ำ

5. จัดให้มีผู้ดูแลสระว่ายน้ำ ที่มีความรู้ด้านการปฐมพยาบาลคนจมน้ำ	โครงการได้จัดให้มีผู้ดูแลสระว่ายน้ำ ที่มีความรู้ด้านการปฐมพยาบาลคนจมน้ำ แสดงดังรูปที่ 2-29

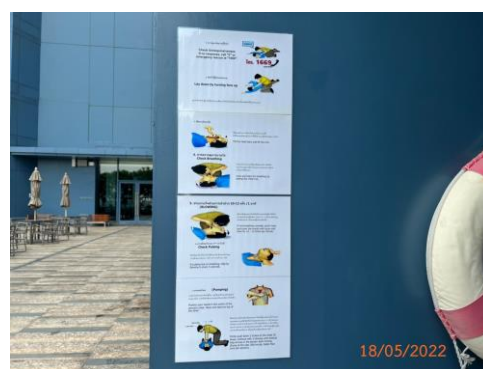
รูปที่ 2-30 ป้ายแสดงวิธีการปฐมพยาบาลคนจมน้ำบริเวณสระว่ายน้ำ

6. ติดป้ายแสดงวิธีการปฐมพยาบาลคนจมน้ำในบริเวณสระว่ายน้ำให้ชัดเจน	โครงการได้ติดป้ายแสดงวิธีการปฐมพยาบาลคนจมน้ำในบริเวณสระว่ายน้ำอย่างชัดเจน แสดงดังรูปที่ 2-30
