บทที่ 2

ผลการปฏิบัติตามมาตรการป้องกันและแก้ไขผลกระทบสิ่งแวดล้อม

โครงการอาคารสำนักงานใหญ่ ธนาคารกรุงเทพ แห่งที่ 2 ระหว่างเดือนมกราคม-มิถุนายน พ.ศ. 2565

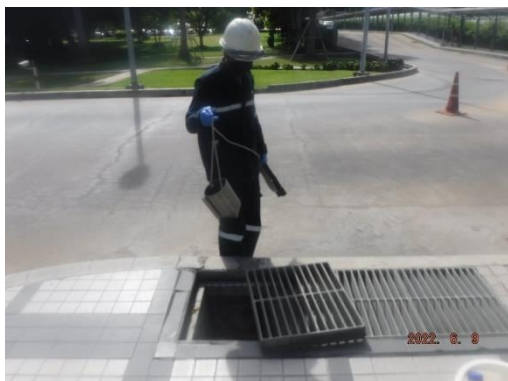
มาตรการป้องกันและแก้ไขผลกระทบสิ่งแวดล้อม	รายละเอียดการปฏิบัติตามมาตรการ และประสิทธิภาพของการดำเนินการ	ปัญหาอุปสรรค และการแก้ไข	หมายเหตุ
1. คุณภาพน้ำ			
1.1 ติดตั้งระบบบำบัดน้ำเสียจากโครงการเป็นแบบตะกอนเร่ง และแบบ Semi-Batch Reactor รวมทั้งหมด 4 ชุด	- ปัจจุบันโครงการฯ มีการดำเนินการเฉพาะในส่วนอาคารศูนย์อบรม อาคารศูนย์คอมพิวเตอร์ และโรงอาหาร โดยทำการติดตั้งระบบเป็นระบบตะกอนเร่ง (Activated Sludge) และแบบ Semi Batch Reactor จำนวน 2 ชุด	-	รูปที่ 2-1 และรูปที่ 2-2

รูปที่ 2-1 ระบบบำบัดน้ำเสีย บริเวณ office

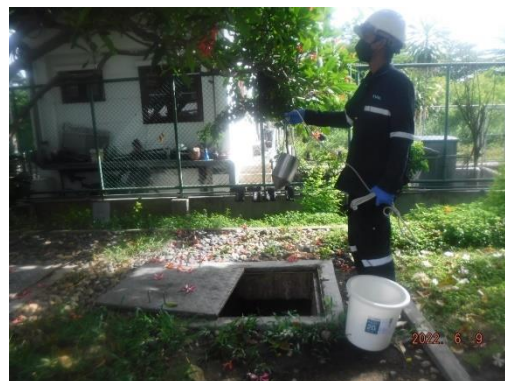
รูปที่ 2-2 ระบบบำบัดน้ำเสีย บริเวณ Canteen

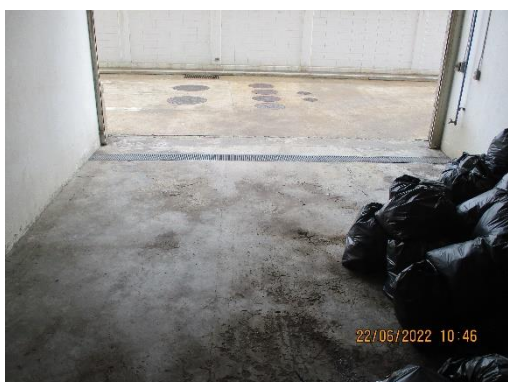
1.5 รวบรวมน้ำเสียจากห้องพักรวมมูลฝอยของโครงการแต่ละระยะเพื่อบำบัดโดยระบบบำบัดน้ำเสียของแต่ละโครงการก่อนระบายสู่แหล่งน้ำ	- โครงการได้รวบรวมน้ำเสียจากห้องพักรวมมูลฝอยของโครงการ โดยมีการบำบัดด้วยระบบบำบัดน้ำเสียก่อนระบายสู่ท่อระบายน้ำสาธารณะด้านข้างถนนพระรามที่ 3	-	รูปที่ 2-3

รูปที่ 2-3 รางระบายน้ำจากห้องพักรวมมูลฝอย

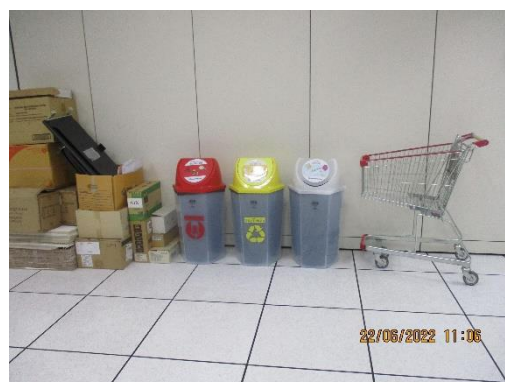
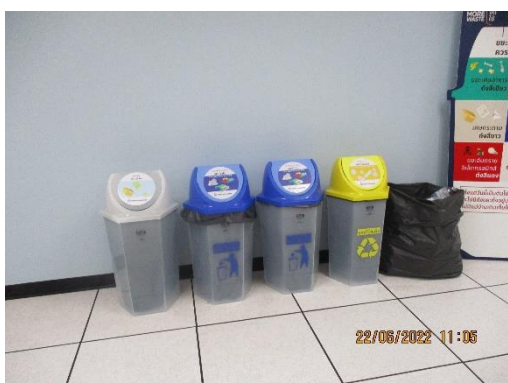
2. การจัดการขยะมูลฝอย			
2.1 จัดให้มีภาชนะรองรับขยะมูลฝอยไว้สำหรับอาคารทุกชั้น	- โครงการฯ ได้จัดเตรียมภาชนะรองรับขยะมูลฝอยไว้ในอาคารทุกชั้นตามประเภทของขยะมูลฝอยที่เกิดขึ้น	-	รูปที่ 2-4

รูปที่ 2-4 ภาพขณะรองรับขยะมูลฝอยภายในอาคาร

รูปที่ 2-4 (ต่อ) ภาพขณะรองรับขยะมูลฝอยภายในอาคาร

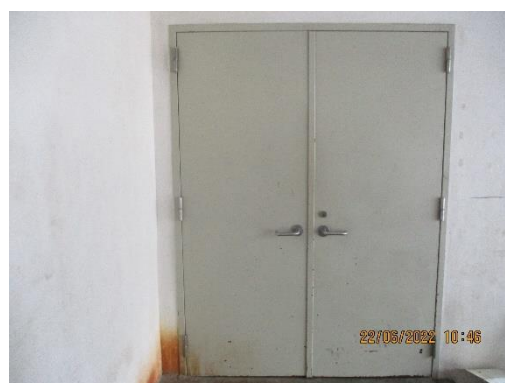
มาตรการป้องกันและแก้ไขผลกระทบสิ่งแวดล้อม	รายละเอียดการปฏิบัติตามมาตรการ และประสิทธิภาพของการดำเนินการ	ปัญหาอุปสรรค และการแก้ไข	หมายเหตุ
2. การจัดการขยะมูลฝอย(ต่อ) 2.2 จัดให้มีพนักงานทำความสะอาด และเก็บรวบรวมขยะจากภาชนะ รองรับแต่ละชั้นไปยังห้องพักรวมขยะมูลฝอยของแต่ละอาคารอย่าง สม่ำเสมอ	- โครงการฯ ได้จัดให้มีพนักงานทำความสะอาด และเก็บรวบรวมขยะจาก ภาชนะรองรับแต่ละชั้นไปยังห้องพักรวมขยะมูลฝอยของแต่ละอาคารอย่าง สม่ำเสมอ	-	รูปที่ 2-5

รูปที่ 2-5 ห้องพักรวมขยะมูลฝอย

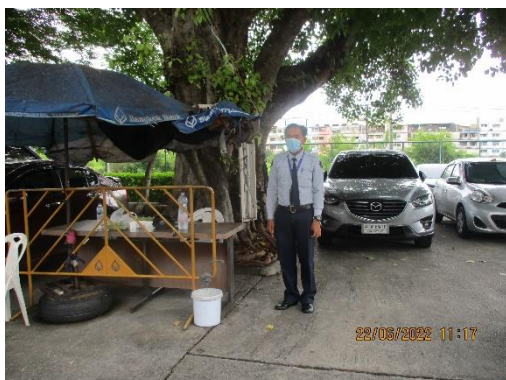
3. การจราจร 3.1 จัดให้มียามหรือเจ้าหน้าที่อำนวยความสะดวกบริเวณทางเข้าออก และบริเวณที่จอดรถ และดูแลความเป็นระเบียบในการจอด	- โครงการฯ จัดให้มีเจ้าหน้าที่อำนวยความสะดวกด้านการจราจรบริเวณทางเข้า- ออกโครงการ รวมถึงการจัดระเบียบและอำนวยความสะดวกบริเวณที่จอดรถของ โครงการ	-	รูปที่ 2-6

รูปที่ 2-6 เจ้าหน้าที่อำนวยความสะดวก
บริเวณทางเข้า-ออก และบริเวณที่จอดรถ

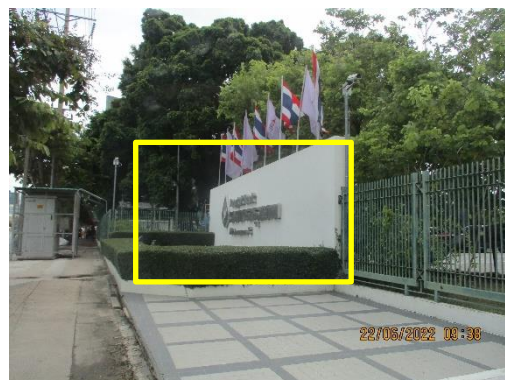
3.2 ติดตั้งดวงไฟ และจัดทำป้ายสัญลักษณ์แสดงทางเข้า-ออก โครงการให้ชัดเจน	- โครงการฯ ได้ติดตั้งดวงไฟและจัดทำป้ายสัญลักษณ์แสดงทางเข้า-ออก โครงการซึ่งสามารถมองเห็นได้อย่างชัดเจน	-	รูปที่ 2-7และ รูปที่ 2-8

รูปที่ 2-7 ติดตั้งดวงไฟ บริเวณทางเข้า-ออกโครงการฯ

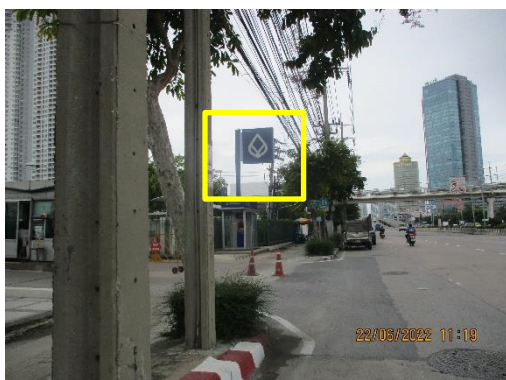
รูปที่ 2-8 จัดทำป้ายสัญลักษณ์
แสดงทางเข้า-ออกโครงการ

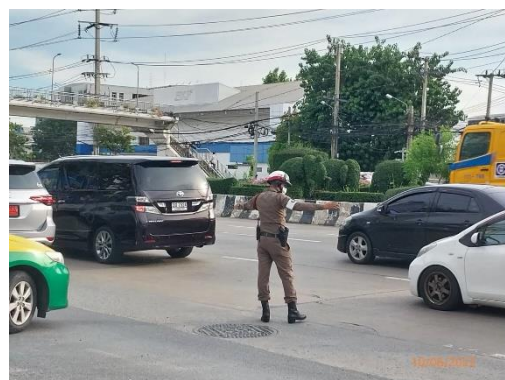
3.3 จัดให้มีตำรวจจราจรประจำที่บริเวณจุดกลับรถเกี่ยวกับโครงการ เพื่อจัดระเบียบการจราจร โดยติดต่อกับสถานีตำรวจใกล้ โครงการ	- โครงการฯ มีการประสานงานกับสถานีตำรวจบางโพธิ์พางในการจัดเจ้าหน้าที่ อำนวยความสะดวกบริเวณจุดกลับรถเกี่ยวกับโครงการในช่วงเวลาเร่งด่วน	-	รูปที่ 2-9

รูปที่ 2-9 ตำรวจจราจรประจำที่บริเวณจุดกลับรถ
เยื้องกับโครงการ

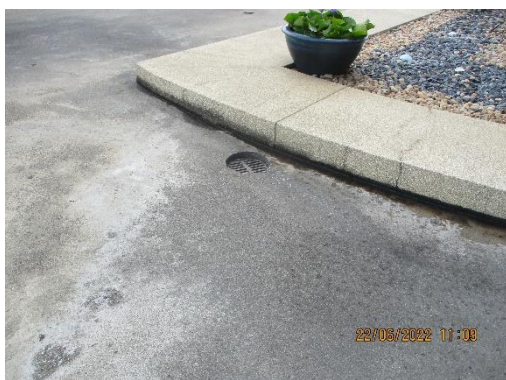
2) ระบบท่อแยก เป็นท่อที่รวบรวมน้ำฝนจากระเบียงชั้น 3 ของอาคารศูนย์ฝึกอบรม โครงการระยะที่ 1 เพื่อระบายเฉพาะน้ำฝนลงแม่น้ำเจ้าพระยา	- โครงการฯ ได้จัดให้มีระบบท่อแยก เป็นท่อที่รวบรวมน้ำฝนจากระเบียงชั้น 3 ของอาคารศูนย์ฝึกอบรม เพื่อระบายเฉพาะน้ำฝนลงแม่น้ำเจ้าพระยา	-	รูปที่ 2-10

รูปที่ 2-10 ท่อรวบรวมน้ำฝนจากระเบียงชั้น 3
ของอาคารศูนย์ฝึกอบรม

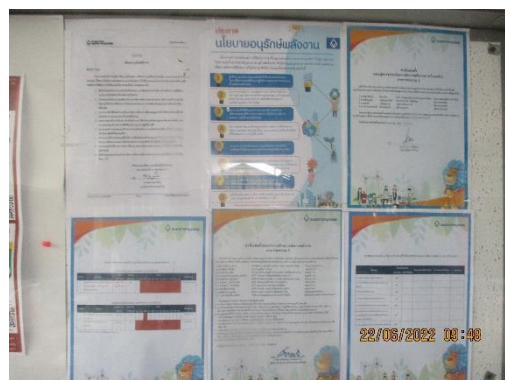
4. ไฟฟ้าและพลังงาน 4.1 ปริมาณการใช้ไฟฟ้าของโครงการเข้าข่ายจะต้องดำเนินการ อนุรักษ์พลังงานตามพระราชบัญญัติการส่งเสริมการอนุรักษ์ พลังงาน พ.ศ. 2535 ดังนี้	- โครงการฯ มีการดำเนินการอนุรักษ์พลังงานตามพระราชบัญญัติการส่งเสริม การอนุรักษ์พลังงาน พ.ศ. 2535 เช่น การแต่งตั้งให้มีผู้รับผิดชอบด้านพลังงาน การรณรงค์และส่งเสริมการอนุรักษ์พลังงาน การบันทึกปริมาณการใช้พลังงาน	-	รูปที่ 2-11 ภาคผนวก ก-6 ภาคผนวก ก-7

รูปที่ 2-11 ป้ายรณรงค์การอนุรักษ์พลังงาน

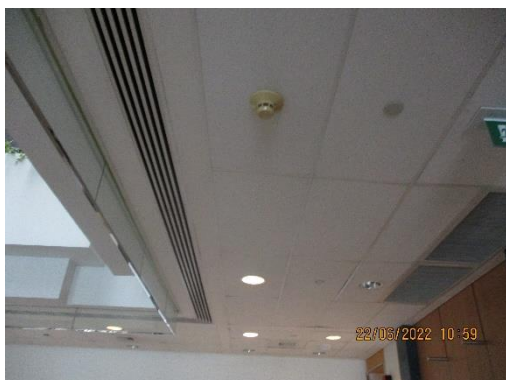
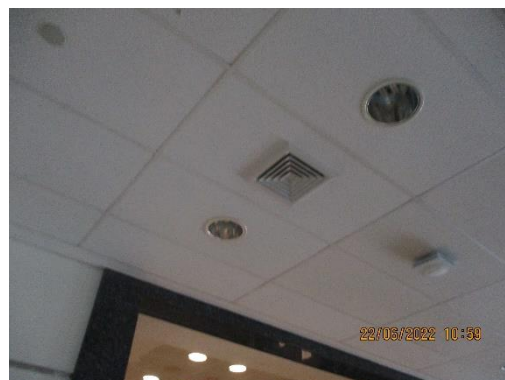
มาตรการป้องกันและแก้ไขผลกระทบสิ่งแวดล้อม	รายละเอียดการปฏิบัติตามมาตรการ และประสิทธิภาพของการดำเนินการ	ปัญหาอุปสรรค และการแก้ไข	หมายเหตุ
6. การป้องกันอัคคีภัย 6.1 ติดตั้งระบบป้องกันอัคคีภัยที่ได้มาตรฐานของ National Fire Protection Association (NFPA) และกฎกระทรวงมหาดไทย ฉบับที่ 33 (พ.ศ. 2535) ซึ่งประกอบด้วย 1) ระบบสัญญาณเตือนภัย ประกอบด้วย อุปกรณ์ตรวจจับควัน อุปกรณ์ตรวจจับความร้อน	- โครงการฯ ได้มีการติดตั้งระบบสัญญาณเตือนภัย ประกอบด้วย อุปกรณ์ตรวจจับควัน อุปกรณ์ตรวจจับความร้อนในแต่ละชั้นของอาคาร	-	รูปที่ 2-12

รูปที่ 2-12 ติดตั้งอุปกรณ์จับควัน และตัวจับความร้อน

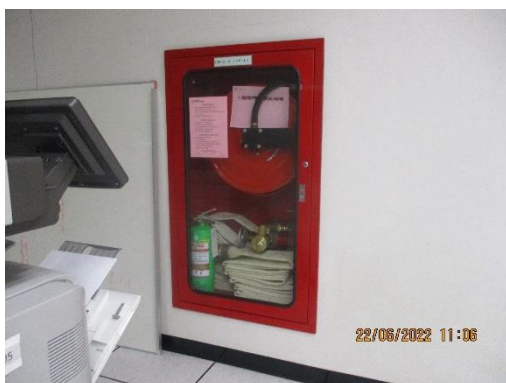
2) ระบบดับเพลิง ประกอบด้วย ตู้อุปกรณ์ดับเพลิง ระบบดับเพลิงอัตโนมัติแบบโปรยน้ำฝอย เครื่องสูบน้ำดับเพลิง เครื่องสูบน้ำรักษาความดัน หัวรับน้ำดับเพลิงนอกอาคาร ถึงดับเพลิงแบบมือถือชนิดก๊าซคาร์บอนไดออกไซด์ และชนิดผงเคมีแห้ง และลิฟต์ดับเพลิง พร้อมติดตั้งระบบอัดอากาศบริเวณหน้าโถงลิฟต์ เพื่ออัดอากาศไม่ให้เข้าไปในลิฟต์	- โครงการฯ ได้ติดตั้งระบบดับเพลิง ประกอบด้วย ตู้อุปกรณ์ดับเพลิง ระบบดับเพลิงอัตโนมัติแบบโปรยติดตั้งระบบดับเพลิง น้ำฝอย เครื่องสูบน้ำดับเพลิง เครื่องสูบน้ำรักษาความดัน หัวรับน้ำดับเพลิงนอกอาคาร ถึงดับเพลิงแบบมือถือชนิดก๊าซคาร์บอนไดออกไซด์ และลิฟต์ดับเพลิง พร้อมติดตั้งระบบอัดอากาศบริเวณหน้าโถงลิฟต์ เพื่ออัดอากาศไม่ให้เข้าไปในลิฟต์	-	รูปที่ 2-13

ก) ตู้อุปกรณ์ดับเพลิง

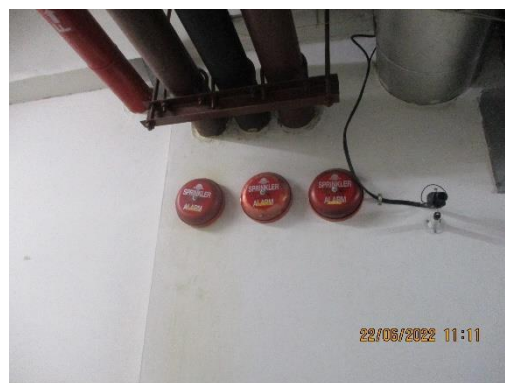
ข) สัญญาณเตือนภัย

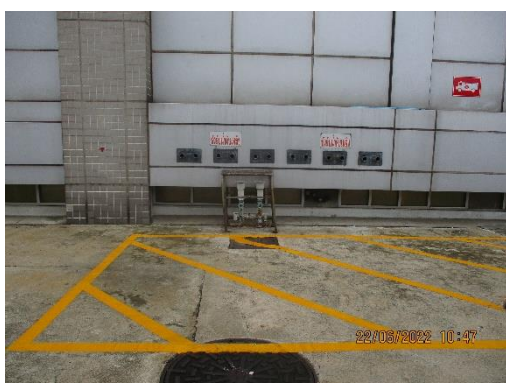
ค) หัวรับน้ำดับเพลิงนอกอาคาร

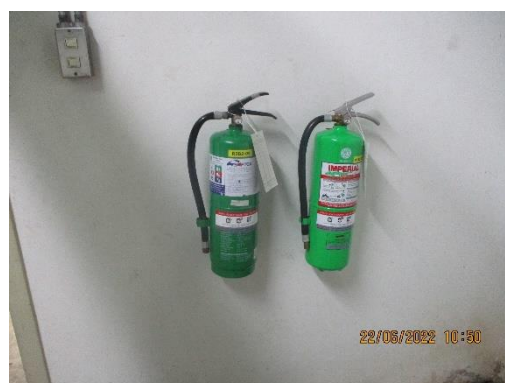
ง) ถังดับเพลิงมือถือ

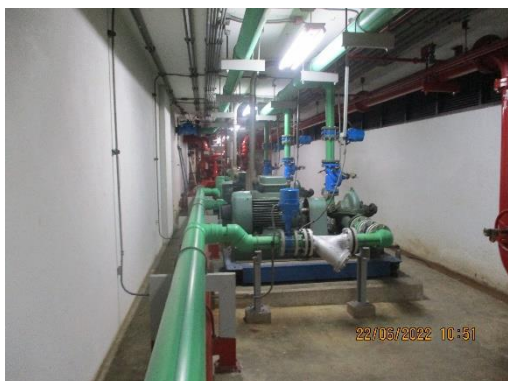
จ) เครื่องสูบน้ำรักษาความดัน

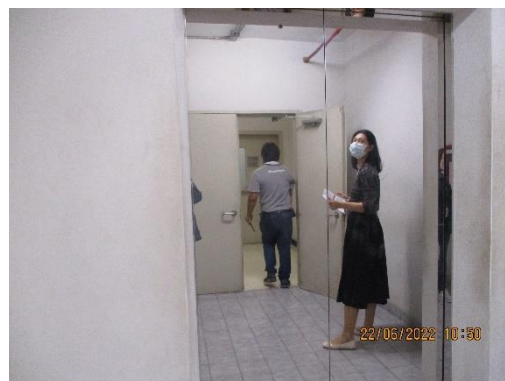
ฉ) ลิฟต์ดับเพลิง และระบบอัดอากาศ

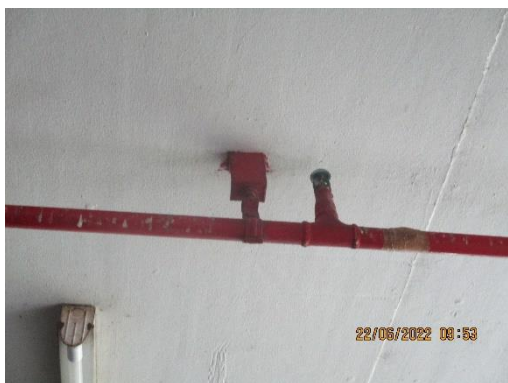
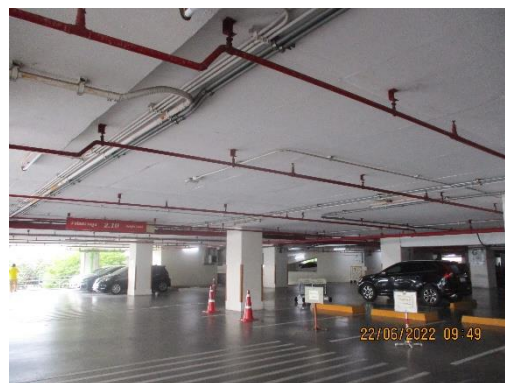
ช) ระบบดับเพลิงอัตโนมัติแบบโปรยน้ำฝอย
รูปที่ 2-13 (ต่อ) ติดตั้งระบบดับเพลิง

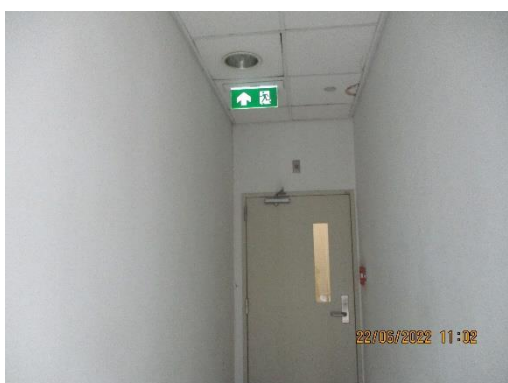
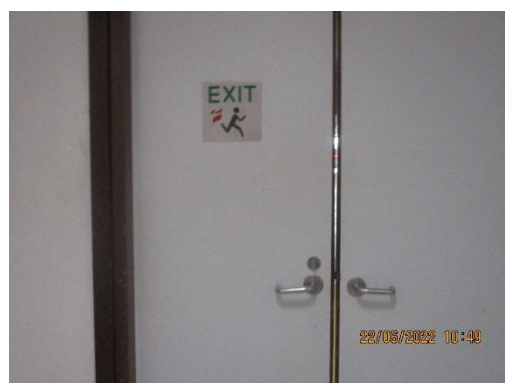
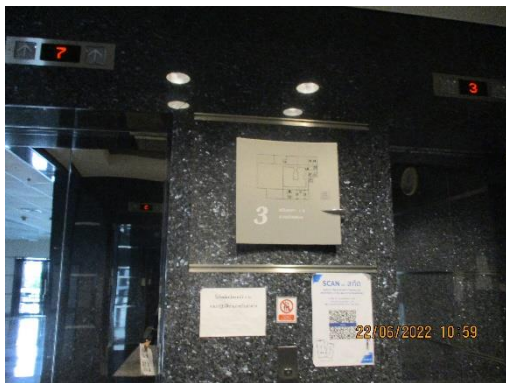
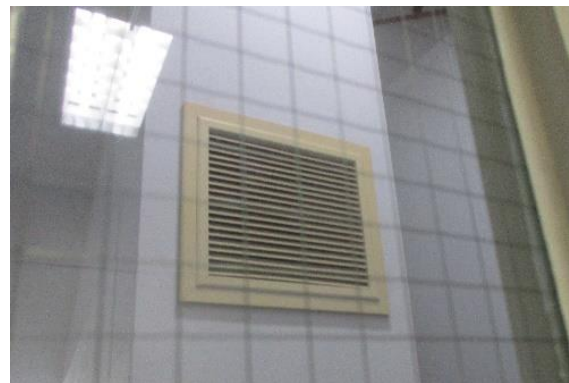
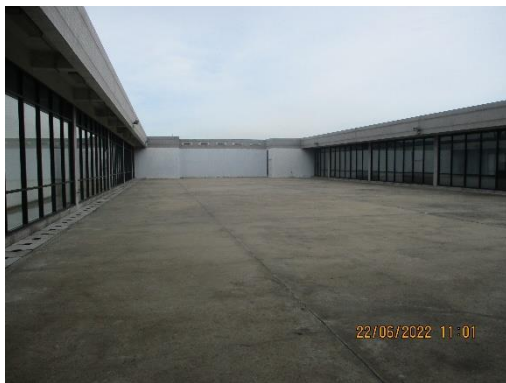
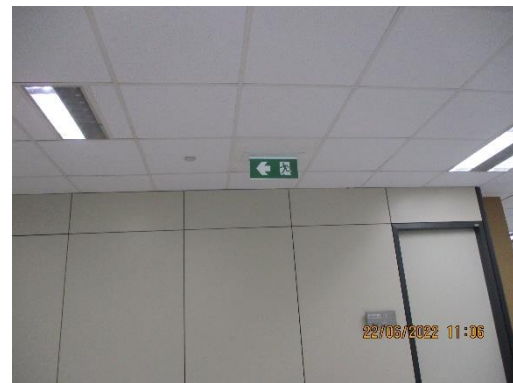
3) ระบบหนีไฟ ประกอบด้วย ประตูหนีไฟ บันไดหนีไฟของแต่ละอาคาร ซึ่งสามารถอพยพคนได้ภายในเวลา 60 นาที และมีการติดตั้งเครื่องอัดอากาศไม่ให้ควันไหลเข้ามาในบันไดหนีไฟ และติดตั้งป้ายเรืองแสงบอกทางหนีไฟ บริเวณด้านข้างหรือทางเข้าของบันไดหนีไฟ และบริเวณชั้นคาตฟ้าของแต่ละอาคารจัดให้มีเส้นทางหนีไฟทางอากาศ	- โครงการฯ ได้มีการติดตั้งระบบหนีไฟ ประกอบด้วย ประตูหนีไฟ บันไดหนีไฟของแต่ละอาคาร ซึ่งสามารถอพยพคนได้ภายในเวลา 60 นาที และมีการติดตั้งเครื่องอัดอากาศไม่ให้ควันไหลเข้ามาในบันไดหนีไฟ และติดตั้งป้ายเรืองแสงบอกทางหนีไฟ บริเวณด้านข้างหรือทางเข้าของบันไดหนีไฟ และบริเวณชั้นคาตฟ้าของแต่ละอาคารจัดให้มีเส้นทางหนีไฟทางอากาศ	-	รูปที่ 2-14

รูปที่ 2-14 ติดตั้งระบบหนีไฟ

รูปที่ 2-14 ติดตั้งระบบหนีไฟ (ต่อ)

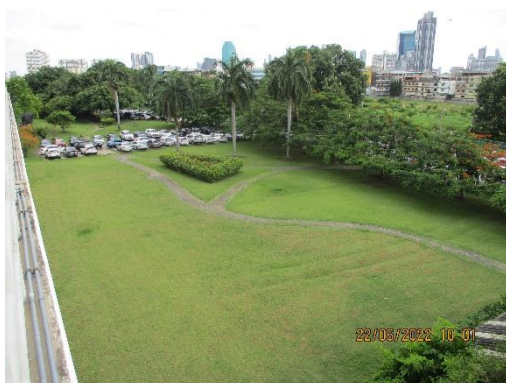
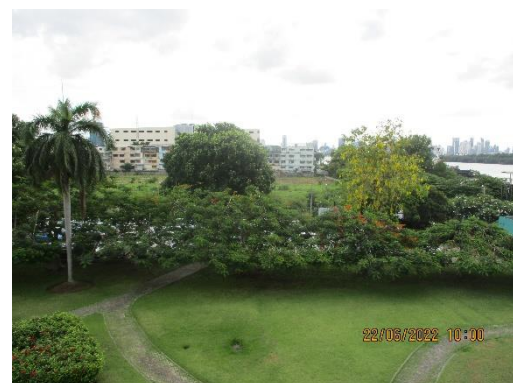
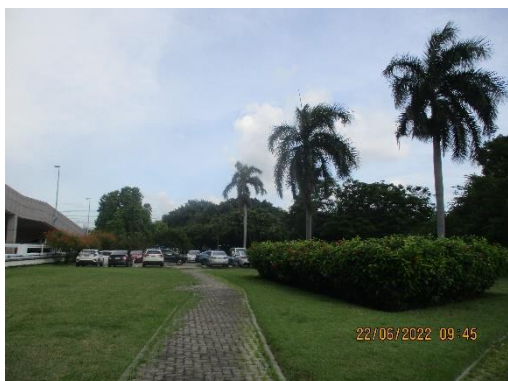
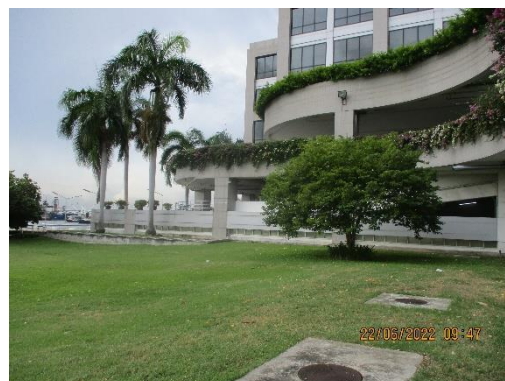
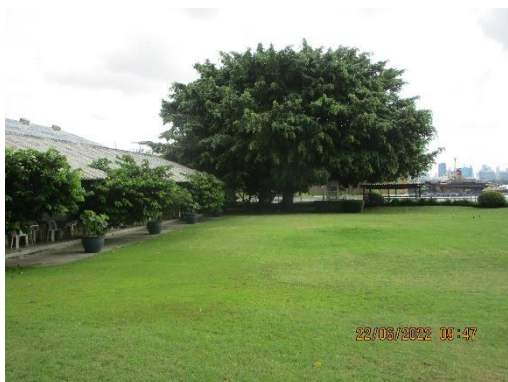
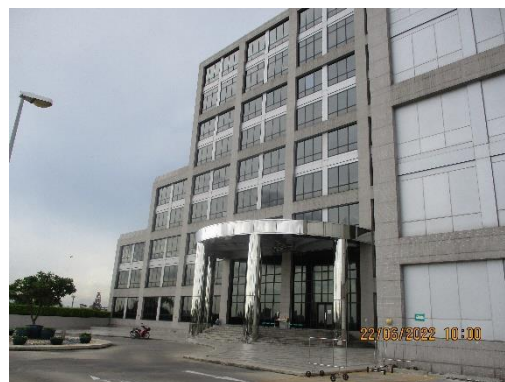
7. สุนทรียภาพ 7.1 จัดภูมิสถาปัตยกรรมของพื้นที่สีเขียวและพื้นที่เปิดโล่งของโครงการ ตามที่ได้ออกแบบไว้โดยอาศัยแนวความคิดตามที่เสนอไว้ในตาราง มาตรการลดผลกระทบในระยะก่อสร้าง เพื่อลดผลกระทบด้าน สุนทรียภาพ	- โครงการมีการจัดภูมิสถาปัตยกรรมของพื้นที่สีเขียวและพื้นที่เปิดโล่งตามที่ กำหนดไว้ในมาตรการ	-	รูปที่ 2-15

มาตรการป้องกันและแก้ไขผลกระทบสิ่งแวดล้อม	รายละเอียดการปฏิบัติตามมาตรการ และประสิทธิภาพของการดำเนินการ	ปัญหาอุปสรรค และการแก้ไข	หมายเหตุ
7. สุนทรียภาพ (ต่อ) - การเลือกใช้วัสดุและสีภายนอกอาคารให้เลือกใช้สีโทนอ่อน เช่น สีครีม น้ำตาลอ่อนหรือขาว เป็นต้น สีดังกล่าวควรมีความกลมกลืนกับสีของโครงการโดยรวมและสภาพแวดล้อมโดยรอบ นอกจากนี้ควรเป็นสีที่ช่วยลดการสะท้อนแสง เพื่อป้องกันอันตรายด้านการจราจรด้วย - การออกแบบและการพัฒนางานภูมิสถาปัตยกรรมภายในบริเวณพื้นที่โครงการซึ่งประกอบด้วย 1) ปลุกไม้ยืนต้นขนาดกลาง หน่อไม้ฝรั่ง ความสูง ประมาณ 6 เมตร เช่น ประดู่ 2) ปลุกไม้ยืนต้นทรงสูง พุ่มใบแน่น ความสูงมากกว่า 8 เมตร เช่น อโศกอินเดีย 3) ปลุกไม้พุ่มขนาดกลาง ทรงพุ่มโปร่งสูง 4 เมตร เช่น ราฟิง ทองอุไร ปัตตาเวีย 4) ปลุกไม้ยืนต้นทรงสูง ชอบความชื้นกลมกลืนกับพืชพรรณบริเวณข้างเคียง เช่น มะพร้าว หมากบางชนิด ความสูง 8 เมตรขึ้นไป 5) ปลุกไม้ยืนต้นขนาดกลาง ชอบความชื้น ออกดอกตลอดปี ดอกมีกลิ่นหอม ความสูง 6 เมตร เช่น จำปี จำปา ชงโค 6) ปลุกไม้ยืนต้นขนาดกลาง ชอบความชื้น เช่น ตะแบก อินทนิล ความสูง 6 เมตร 7) ปลุกไม้พุ่มสูง ใบหนา เช่น จั๋งสูง 4 เมตร - เจ้าของโครงการจะปฏิบัติตามมาตรการในการลดผลกระทบสิ่งแวดล้อมด้านสุนทรียภาพดังกล่าวข้างต้นทุกข้ออย่างเคร่งครัด	- โครงการได้เลือกใช้วัสดุในโทนสีอ่อน เช่น สีขาว น้ำตาล เพื่อให้มีความกลมกลืนกับสภาพแวดล้อมโดยรอบ -	-	รูปที่ 2-15

รูปที่ 2-15 สุนทรียภาพรอบโครงการ

รูปที่ 2-15 สุนทรียภาพรอบโครงการ (ต่อ)

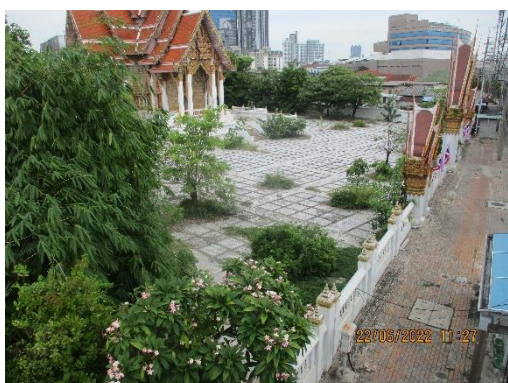
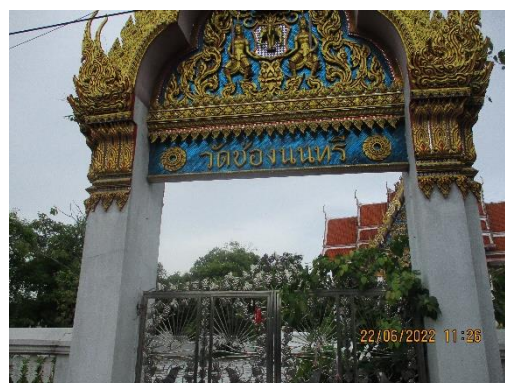
7.2 การจัดภูมิทัศน์ในบริเวณวัด/การเลือกใช้พืชพรรณที่เหมาะสม โดย 1) ใช้พืชพรรณเน้นกรอบการมองโดยปลูกต้นลำทม จำนวน 6 ต้น 2) ใช้แนวกลุ่มพืชพรรณเป็นฉากหลังหรือเป็นเขตกันชน 2.1) โดยปลูกต้นไทรอินเตียจำนวน 12 ต้นและต้นไทรจำนวน 7 ต้น เป็นแนวกำบังสิ่งที่ไม่พึงประสงค์ 2.2) ตัดกิ่งก้านของต้นไม้เดิมที่มีอยู่ เพื่อให้เกิดความเป็นระเบียบ มากยิ่งขึ้น - เจ้าของโครงการจะรายงานผลการปฏิบัติตามมาตรการในการจัด ภูมิทัศน์ในบริเวณวัดช่อดอนนทรีให้กับ สผ. ทราบเป็นระยะๆ	- โครงการมีการจัดภูมิทัศน์บริเวณวัดช่อดอนนทรีและการเลือกใช้พรรณไม้ตามที่ กำหนด - โครงการได้รายงานผลการปฏิบัติตามมาตรการในการจัดภูมิทัศน์ในบริเวณ วัดช่อดอนนทรีให้กับ สผ. ทราบเป็นระยะๆ	- -	รูปที่ 2-16 -

รูปที่ 2-16 จัดภูมิทัศน์บริเวณวัดช่องนนทรี
