ภาคผนวก ค

เอกสารการปฏิบัติตามมาตรการป้องกันและลดผลกระทบสิ่งแวดล้อม

ภาคผนวก ค1

รายงานเข้าพบบ้านข้างเคียง

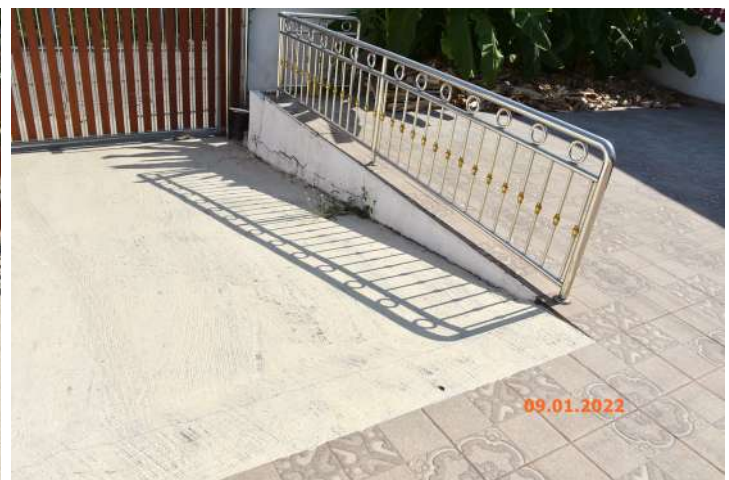
565

สภาพทั่วไป และรอยแตกร้าวภายนอกบ้าน

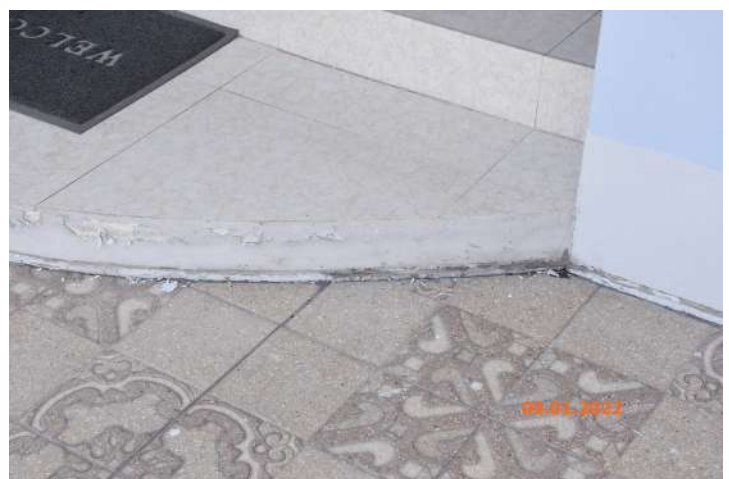
591

สภาพทั่วไป และรอยแตกร้าวภายนอกบ้าน

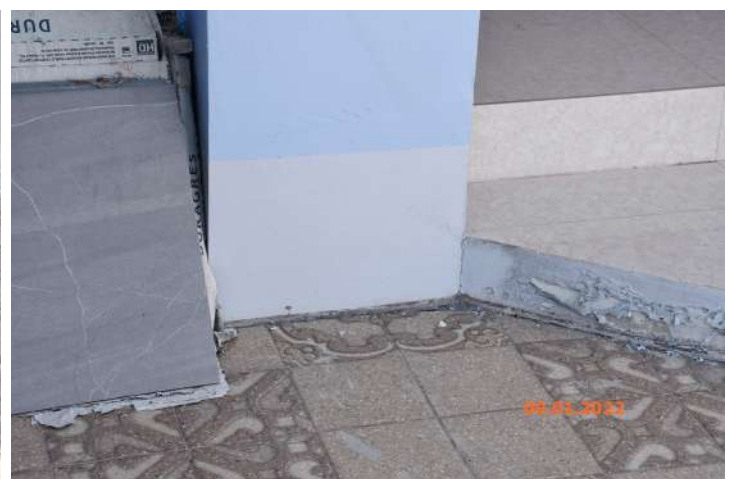
597

สภาพทั่วไป และรอยแตกร้าวภายนอกบ้าน

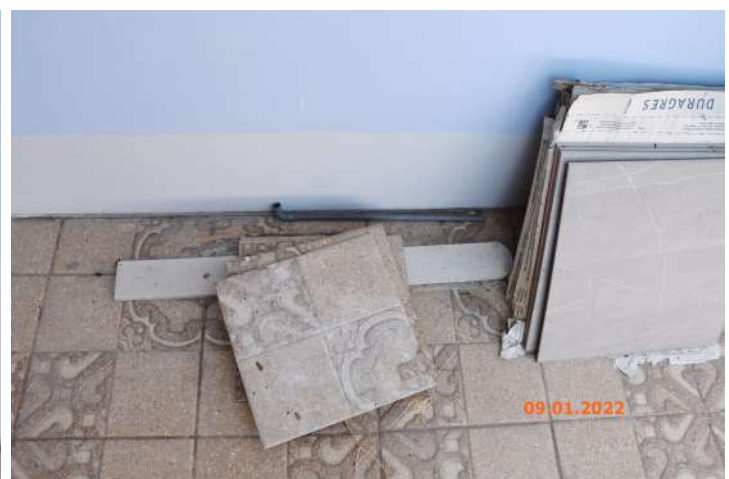
603

สภาพทั่วไป และรอยแตกร้าวภายนอกบ้าน

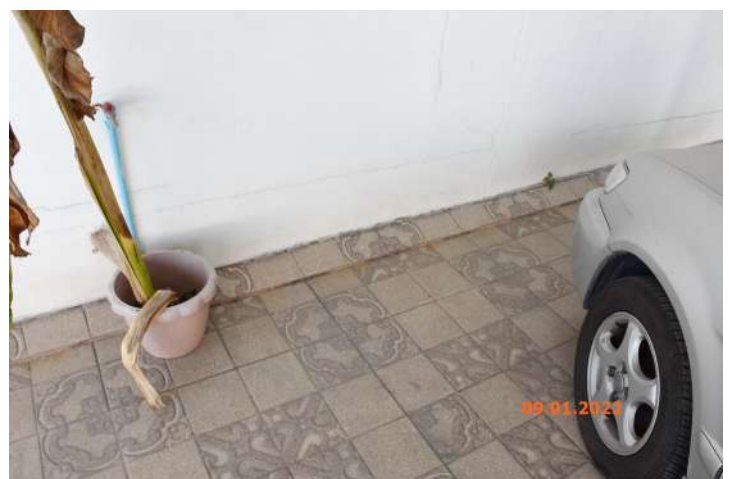
621

สภาพทั่วไป และรอยแตกร้าวภายนอกบ้าน

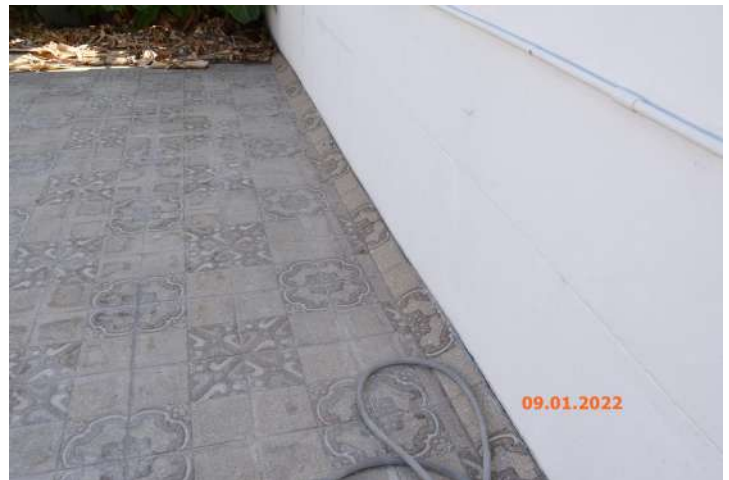
637

สภาพทั่วไป และรอยแตกร้าวภายนอกบ้าน

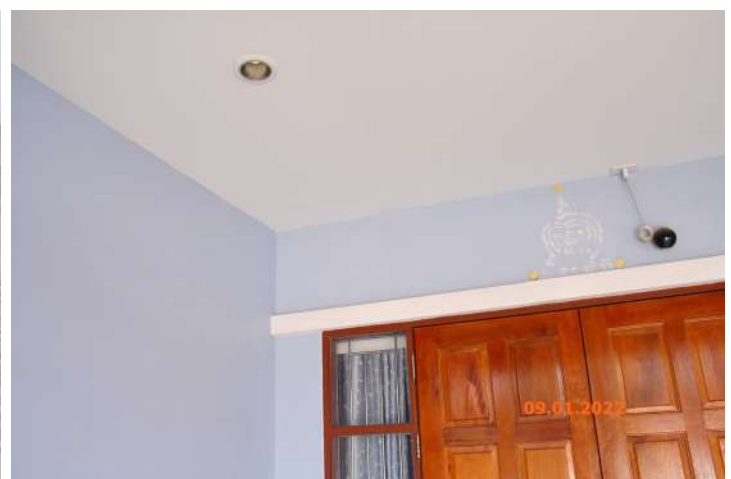
681

สภาพทั่วไป และรอยแตกร้าวภายนอกบ้าน

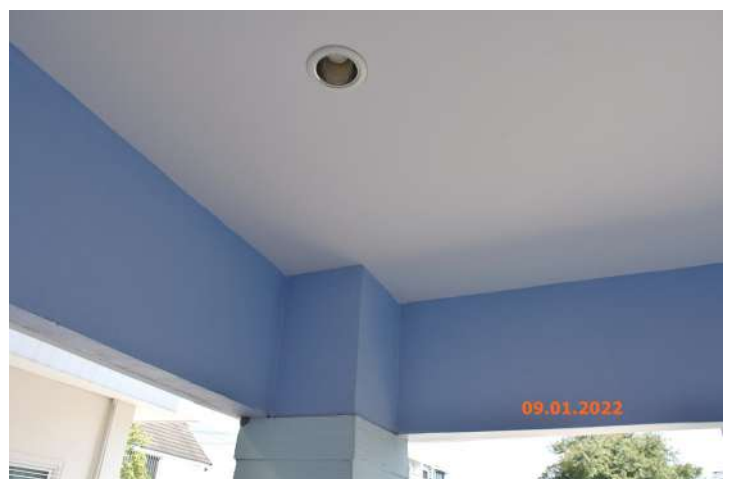
687

สภาพทั่วไป และรอยแตกร้าวภายนอกบ้าน

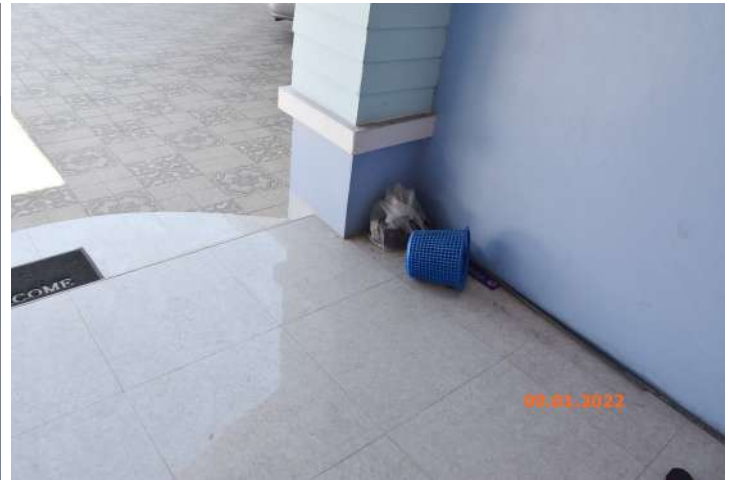
689

สภาพทั่วไป และรอยแตกร้าวภายนอกบ้าน

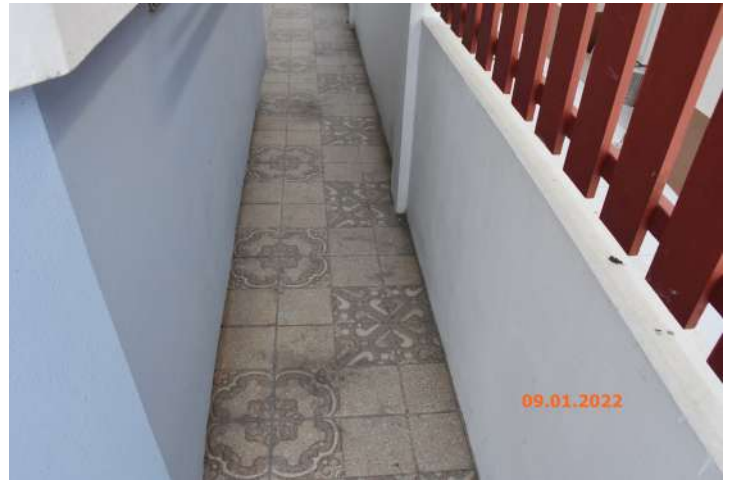
701

สภาพทั่วไป และรอยแตกร้าวภายนอกบ้าน

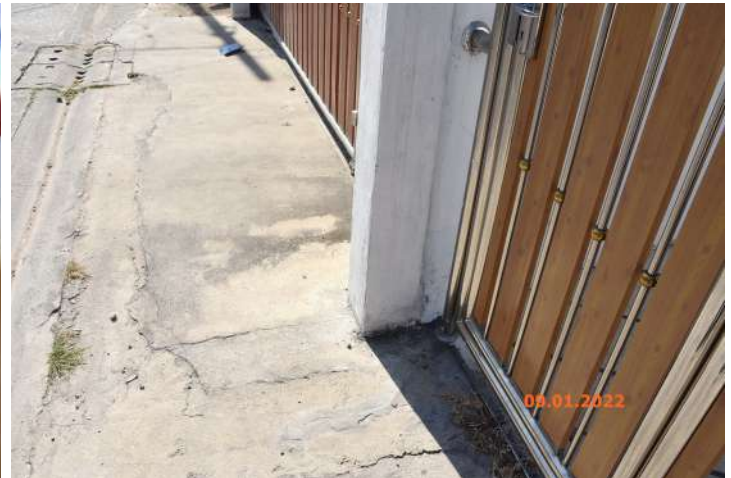
1105

สภาพทั่วไป และรอยแตกร้าวภายนอกบ้าน

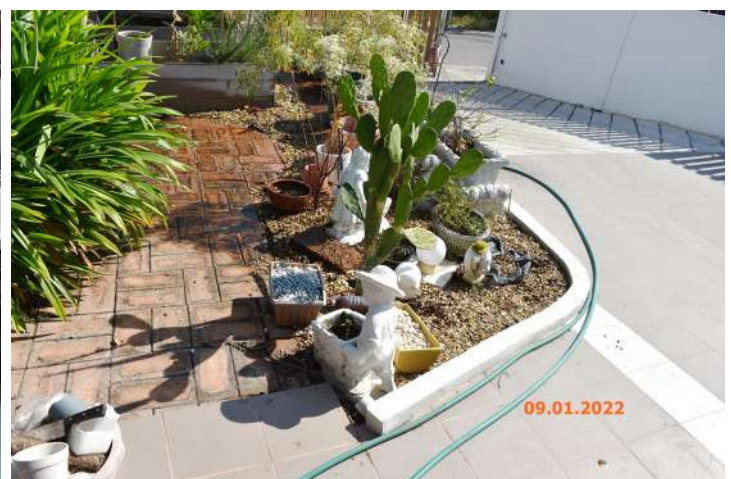
1137

สภาพทั่วไป และรอยแตกร้าวภายนอกบ้าน

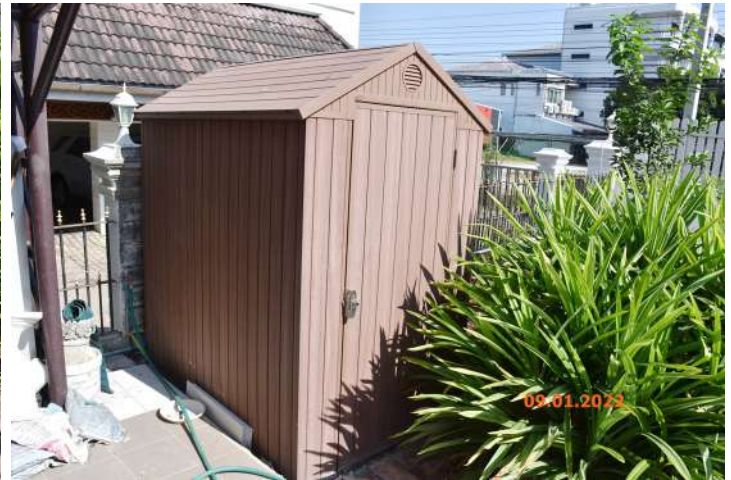
1139

สภาพทั่วไป และรอยแตกร้าวภายนอกบ้าน
