ภาคผนวกที่ 2

การปฏิบัติตามมาตรการป้องกันและแก้ไขผลกระทบสิ่งแวดล้อม

รายงานผลการปฏิบัติงานตามมาตรการป้องกันและลดผลกระทบจากสิ่งแวดล้อม (ระยะดำเนินการ) โครงการนำเข้าน้ำมันดิบเป็นวัตถุดิบเพื่อใช้ผลิตเป็นพลังงานทดแทนขนาด 50 MW ของ บริษัท รวมผลไบโอเพาเวอร์ จำกัด

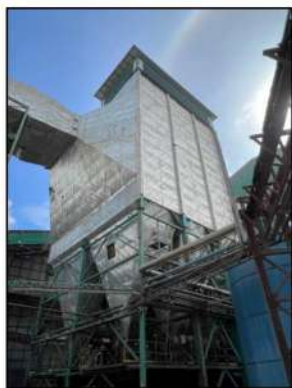
รูปที่ 1 ระบบดักฝุ่นแบบไฟฟ้าสถิต (ESP)

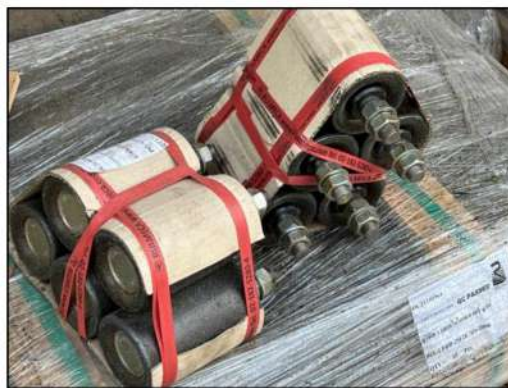
รูปที่ 2 อะไหล่สำหรับที่เกี่ยวข้องกับระบบควบคุมมลพิษทางอากาศ

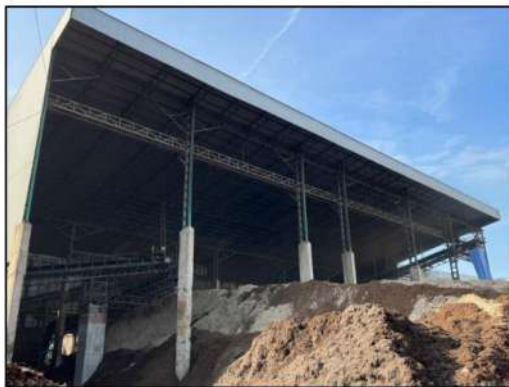
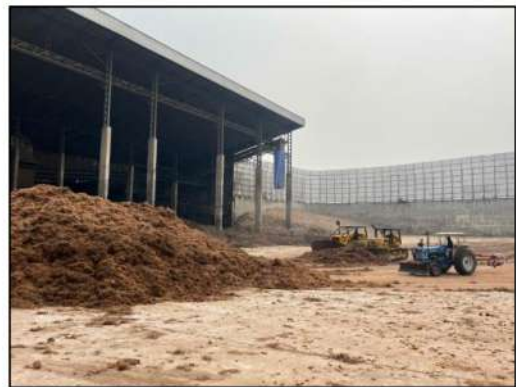
รูปที่ 7 โครงอาคารคลุมขานอ้อย

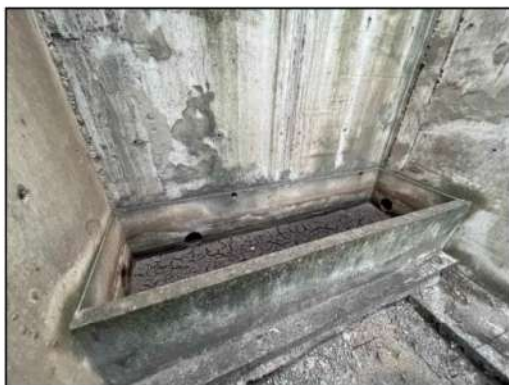
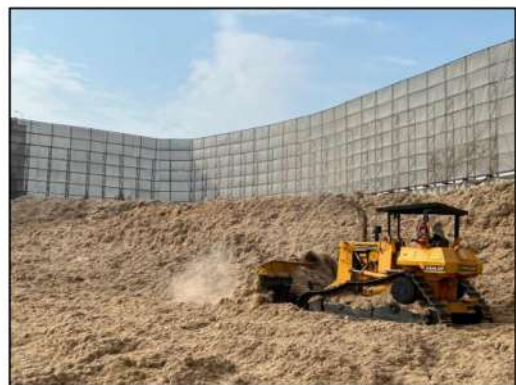
รูปที่ 9 รางระบายน้ำล้อมรอบลานกองเก็บขานอ้อย

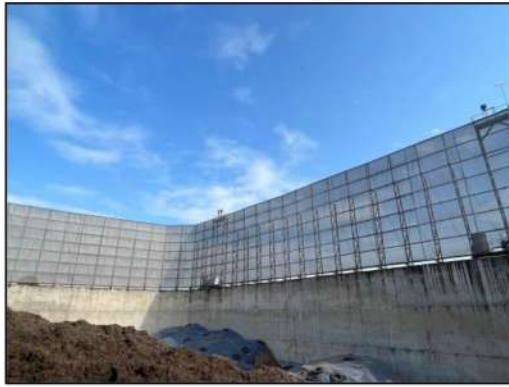
รูปที่ 11 การติดตั้งตาข่ายรอบบริเวณลานกองเก็บขานอ้อย

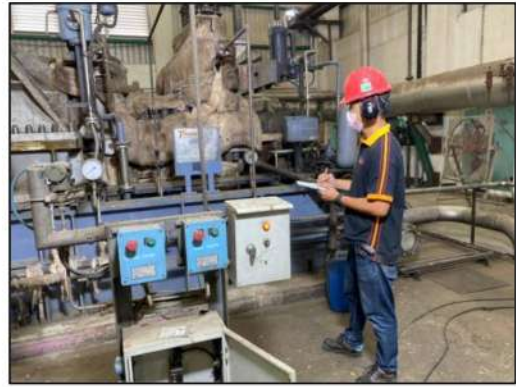
รูปที่ 12 พนักงานใส่อุปกรณ์ป้องกันเสียงประเภทที่ครอบหู

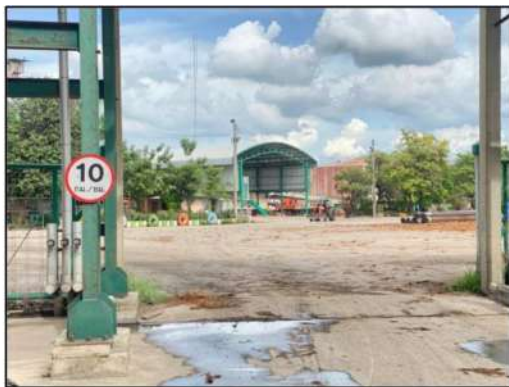
รูปที่ 13 ป้ายจำกัดความเร็วภายในพื้นที่โครงการ

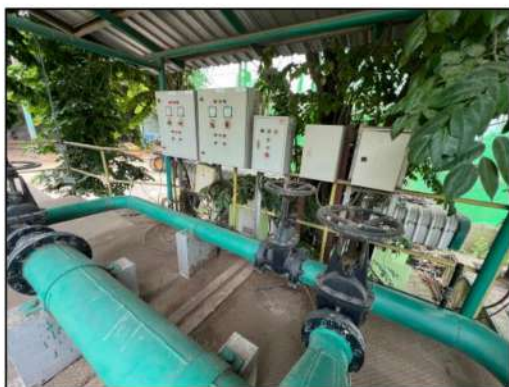
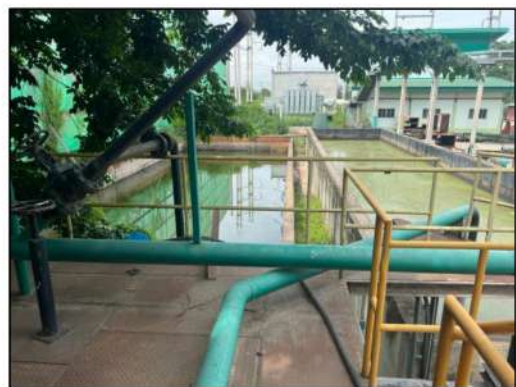
รูปที่ 17 ระบบบำบัดน้ำเสียโรงไฟฟ้า

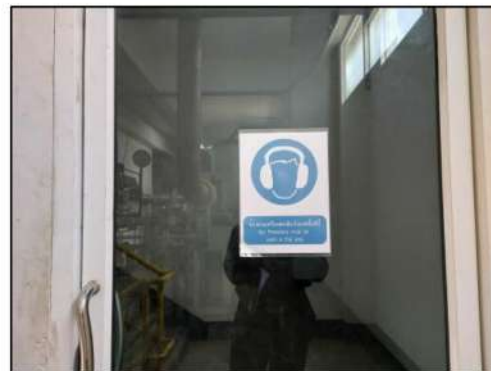
รูปที่ 19 การปิดครอบเครื่องจักรที่มีเสียงดัง

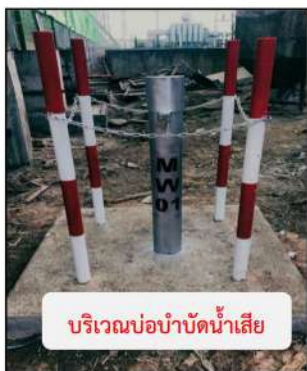
บริเวณบ่อบำบัดน้ำเสีย

รูปที่ 24 บ่อสังเกตการณ์คุณภาพน้ำใต้ดิน

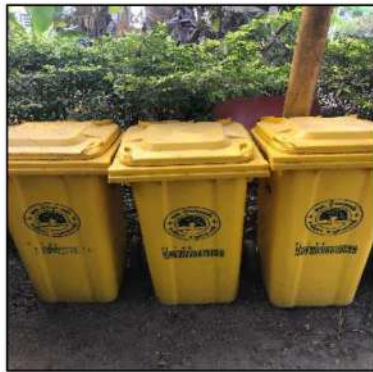
รูปที่ 28 ถังรองรับมูลฝอยทั่วไป

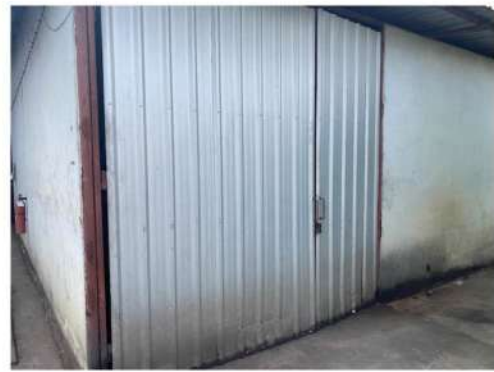
รูปที่ 29 อาคารเก็บกากของเสีย

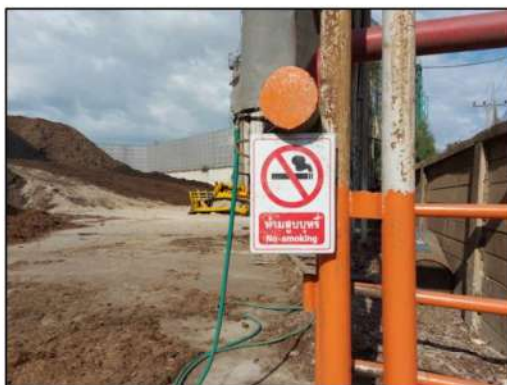
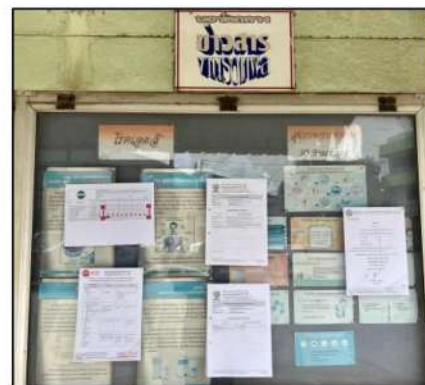
รูปที่ 35 ป้ายห้ามสูบบุหรี่บริเวณพื้นที่ลานกองขานอ้อย

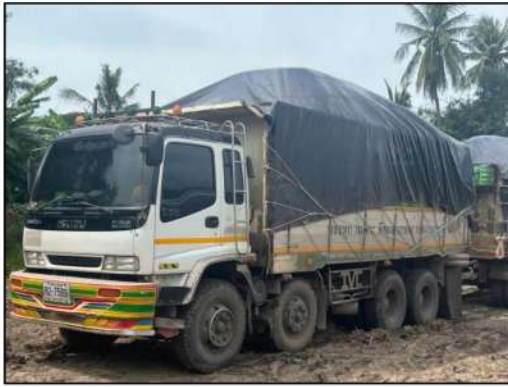
รูปที่ 48 รถบรรทุกเข้ามีผ้าใบปิดคลุม

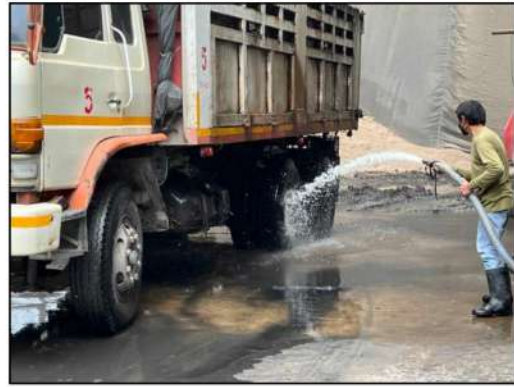
รูปที่ 49 การล้างล้อรถบรรทุกก่อนออกจากโรงไฟฟ้า
