## บทที่ 2

### ผลการปฏิบัติตามมาตรการป้องกัน แก้ไข และลดผลกระทบสิ่งแวดล้อม

ทั้งนี้ สามารถพิจารณารายละเอียดจากสรุปผลการปฏิบัติตามมาตรการป้องกัน แก้ไข และ ลดผลกระทบสิ่งแวดล้อม โครงการโรงไฟฟ้าเอ็กโก โคเจน บริษัท เอ็กโก โคเจนเนอเรชั่น จำกัด ประจำปี เดือนมกราคม-มิถุนายน 2565 ดังมีรายละเอียดแสดงในตารางที่ 2.1

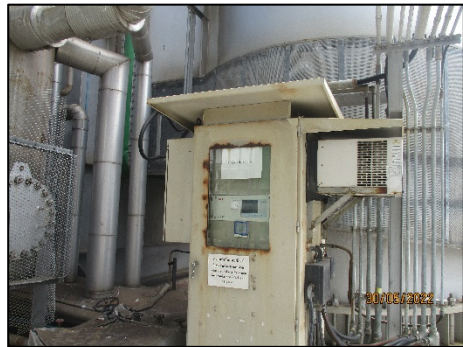
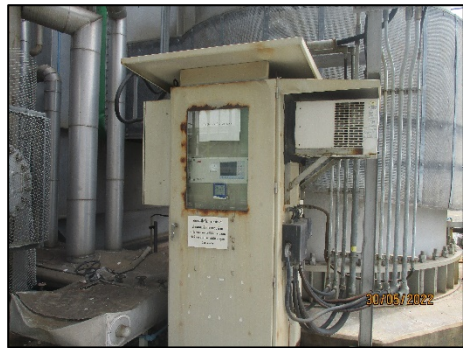
ผลกระทบสิ่งแวดล้อม	มาตรการป้องกันแก้ไขและลดผลกระทบ	รายละเอียดการปฏิบัติจริง	ปัญหาและแนวทางแก้ไข	อ้างอิง
1. คุณภาพอากาศ (ต่อ)	- ติดตั้งระบบการติดตามตรวจสอบการระบายมลสารต่อเนื่อง (Continuous Emission Monitoring System)	- ทางโครงการได้ติดตั้ง CEMs จำนวน 2 เครื่อง ได้แก่ HRSG 11 และ HRSG 12 (รูปที่ 2.1) และผลการตรวจวัดคุณภาพอากาศ โดยเครื่อง CEMs HRSG 11 ในเดือน ม.ค.-มิ.ย. 65 มีค่าสูงสุดเฉลี่ยอยู่ระหว่าง 83.13-90.52 ppm (ภาคผนวกที่ 8) ส่วนเครื่อง CEMs HRSG 12 ในเดือน ม.ค.-มิ.ย. 65 มีค่าสูงสุดเฉลี่ยอยู่ระหว่าง 86.00-89.55 ppm (ภาคผนวกที่ 8)	- ไม่พบปัญหา

<p>CEMs 12 HRSG12</p> <p>รูปที่ 2.1 CEMs (Continuous Emission Monitoring System)</p>

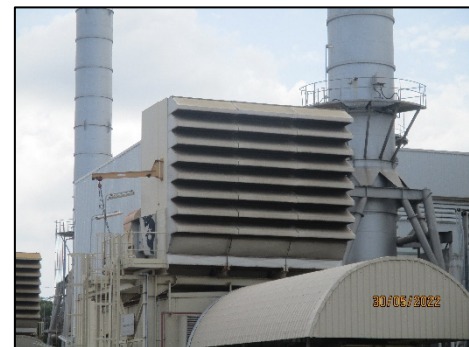
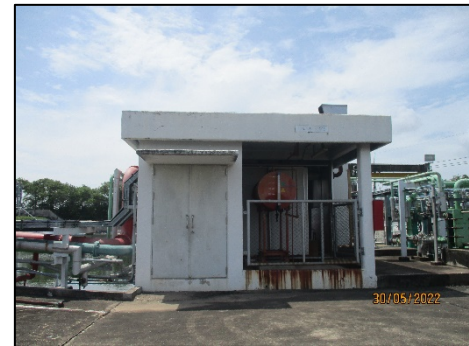
ผลกระทบสิ่งแวดล้อม	มาตรการป้องกันแก้ไขและลดผลกระทบ	รายละเอียดการปฏิบัติจริง	ปัญหาและแนวทางแก้ไข	อ้างอิง
2. เสียง	- ควบคุมระดับเสียงให้เป็นไปตามมาตรฐานทางวิศวกรรม โดยที่ระยะ 1 เมตรจากแหล่งกำเนิด ควบคุมเสียงไม่เกิน 85 เดซิเบล (เอ)	- ทางโครงการได้ติดตั้งอุปกรณ์ครอบแหล่งกำเนิดเสียง (Silencer) (รูปที่ 2.2) และติดตั้งป้ายเตือนให้สวมใส่อุปกรณ์ป้องกันเสียงในบริเวณที่มีเสียงดัง (รูปที่ 2.3) ทั้งนี้ เพื่อเป็นการควบคุมระดับเสียงที่ระยะ 1 เมตรจากแหล่งกำเนิดตามที่มาตรการกำหนดไว้ ทางโครงการได้ดำเนินการตรวจวัดระดับเสียง บริเวณ EDG Building และบริเวณ STG Building เรียบร้อยแล้ว พบว่า มีค่าไม่เกิน 85 เดซิเบล (เอ) ตามที่มาตรการกำหนด (ภาคผนวกที่ 1) โดยทางโครงการจะทำการเฝ้าระวังระดับเสียงบริเวณดังกล่าวอย่างต่อเนื่องต่อไป พร้อมทั้งจัดทำห้องครอบเสียง บริเวณ Fire Pump House เพื่อเป็นการลดระดับเสียงจากแหล่งกำเนิด	- ไม่พบปัญหา

<p>รูปที่ 2.2 อุปกรณ์ครอบแหล่งกำเนิดเสียง (Silencer)</p>

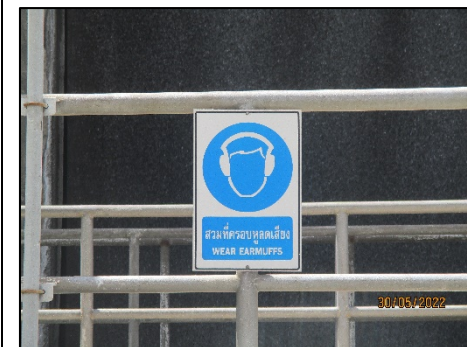
<p>รูปที่ 2.3 ป้ายเตือนให้สวมใส่อุปกรณ์ ป้องกันเสียง</p>

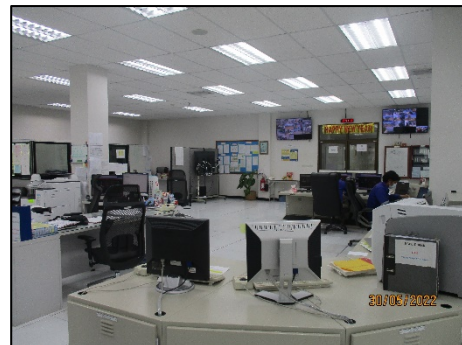
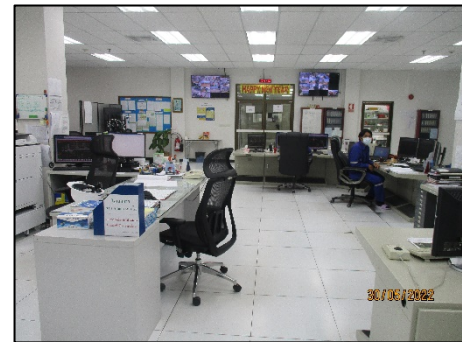
ผลกระทบสิ่งแวดล้อม	มาตรการป้องกันแก๊สและลดผลกระทบ	รายละเอียดการปฏิบัติจริง	ปัญหาและแนวทางแก้ไข	อ้างอิง
2. เสียง (ต่อ)	- ในการทำงานติดต่อกันของพนักงานไม่เกิน 8 ชั่วโมงต่อกะ ระดับความดังของเสียงที่พนักงานได้รับจะต้องไม่เกิน 85 เดซิเบล (เอ)	- ทางโครงการได้ควบคุมระดับความดังเสียงให้กับพนักงานที่ทำงานไม่เกิน 8 ชั่วโมงต่อกะ ให้ได้รับความดังเสียงไม่เกิน 85 เดซิเบล (เอ) โดยพนักงานส่วนใหญ่ปฏิบัติงานในห้อง Control Room (รูปที่ 2.4) อาคารสำนักงาน อาคารคลังพัสดุ และส่วนซ่อมบำรุง สำหรับพนักงานที่ต้องเข้าไปปฏิบัติงานในพื้นที่ส่วนการผลิตของโรงไฟฟ้า ซึ่งเป็นบริเวณที่มีระดับเสียงค่อนข้างดัง จะเข้าไปปฏิบัติงานในพื้นที่ดังกล่าวทุกๆ 4 ชั่วโมง ใช้เวลาในการปฏิบัติงานครั้งละประมาณ 15 นาที เท่านั้น และพนักงานที่ปฏิบัติงานดังกล่าวจะสวมใส่อุปกรณ์ป้องกันเสียงดังทุกครั้ง (รูปที่ 2.5) จากการตรวจวัดระดับเสียงในพื้นที่ทำงาน ( $L_{eq}$ 8 hr.) ในวันที่ 14 ก.พ. และ 23 พ.ค. 65 พบว่า ผลการตรวจวัดมีค่าอยู่ในเกณฑ์มาตรฐานที่กำหนด (รายละเอียดในบทที่ 3 หัวข้อ 3.4.1)	- ไม่พบปัญหา

<p>รูปที่ 2.4 Control Room ป้องกันการสัมผัสเสียงดัง</p>

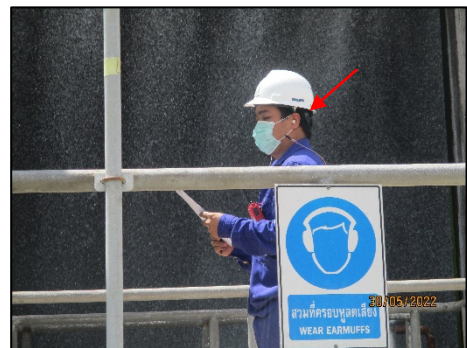
ผลกระทบสิ่งแวดล้อม	มาตรการป้องกันแก้ไขและลดผลกระทบ	รายละเอียดการปฏิบัติจริง	ปัญหาและแนวทางแก้ไข	อ้างอิง
2. เสียง (ต่อ)	- ในบริเวณที่มีเสียงดัง พนักงานที่ปฏิบัติหน้าที่บริเวณนั้น ต้องใส่ที่ครอบหู (Ear Muff) หรือปลั๊กอุดหู (Ear Plug)	- ทางโครงการได้กำหนดให้พนักงานที่ปฏิบัติงานในพื้นที่ที่มีเสียงดังต้องสวมใส่อุปกรณ์ป้องกันเสียง (รูปที่ 2.5) เช่น ที่ครอบหู (Ear Muff) หรือปลั๊กอุดหู (Ear Plug) ทุกครั้ง นอกจากนี้ พนักงานที่ทำงานในพื้นที่เสียงดังอื่นต้องสวมใส่ PPE อย่างเหมาะสม เช่น แว่นตา หน้ากาก เป็นต้น	- ไม่พบปัญหา

<p>รูปที่ 2.5 พนักงานสวมใส่อุปกรณ์ป้องกันเสียงขณะปฏิบัติงาน</p>

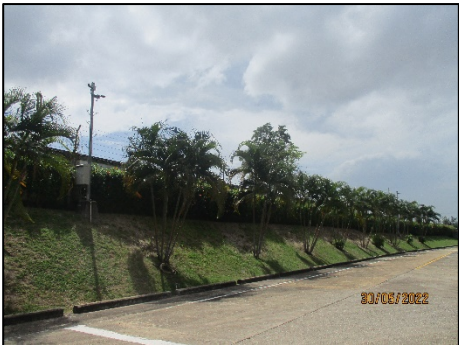
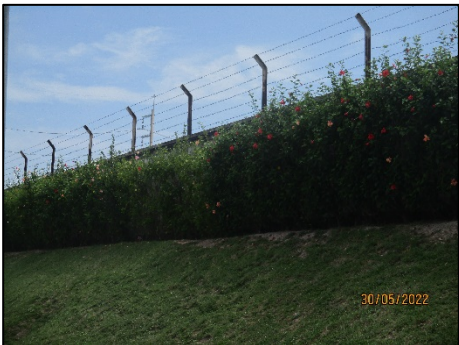
ผลกระทบสิ่งแวดล้อม	มาตรการป้องกันแก้ไขและลดผลกระทบ	รายละเอียดการปฏิบัติจริง	ปัญหาและแนวทางแก้ไข	อ้างอิง
2. เสียง (ต่อ)	- ดำเนินการปลูกต้นไม้ตามแนวเขตพื้นที่โครงการ เพื่อเป็นแนวเขตลดฝุ่นและเสียงต่อชุมชนโดยรอบโครงการ	- ทางโครงการได้ดำเนินการปลูกต้นไม้ตามแนวเขตพื้นที่โครงการ และก่อสร้างกำแพงสูงรอบโครงการ (รูปที่ 2.6) เพื่อเป็นการลดฝุ่นและเสียงดังจากการดำเนินงานของโครงการเรียบร้อยแล้ว	- ไม่พบปัญหา

<p>รูปที่ 2.6 แนวต้นไม้และกำแพงรอบโครงการ</p>

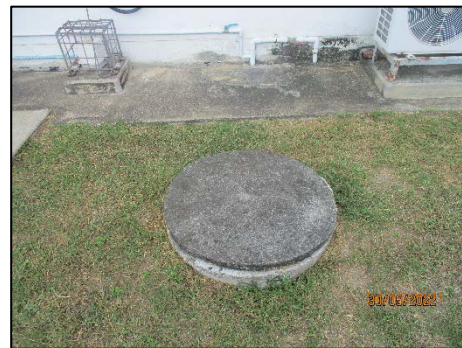
ผลกระทบสิ่งแวดล้อม	มาตรการป้องกันแก้ไขและลดผลกระทบ	รายละเอียดการปฏิบัติจริง	ปัญหาและแนวทางแก้ไข	อ้างอิง
3. อุทกวิทยาและ คุณภาพน้ำผิวดิน	<b>น้ำเสียทางสุขาภิบาล</b> - น้ำเสียอาคารสำนักงาน ห้องควบคุม โรงอาหารและอื่นๆ ต้องถูกบำบัดโดย ระบบบำบัดน้ำเสียสำเร็จรูปให้ได้น้ำทิ้ง ที่อยู่ในเกณฑ์มาตรฐานคุณภาพน้ำทิ้ง จากอาคารก่อนที่จะปล่อยให้ซึมลงสู่ พื้นดิน	- ทางโครงการได้ติดตั้งระบบบำบัดน้ำเสีย สำเร็จรูป (รูปที่ 2.7) เพื่อบำบัดน้ำเสีย จากอาคารสำนักงาน ห้องควบคุม โรงอาหาร และอื่นๆ ให้มีค่าอยู่ในเกณฑ์มาตรฐาน คุณภาพน้ำทิ้งจากอาคารก่อนที่จะปล่อยให้ ซึมลงสู่พื้นดิน	- ไม่พบปัญหา

รูปที่ 2.7 ถังบำบัดน้ำเสียสำเร็จรูป
	<b>น้ำทิ้งจากกระบวนการผลิต</b> - น้ำทิ้งจากกระบวนการผลิต น้ำล้างพื้น โรงงาน น้ำเสียจากโรงซ่อมบำรุง ต้องระบายลงระบบรวบรวมน้ำทิ้ง เพื่อ ลำเลียงไปผ่านระบบแยกน้ำ/น้ำมัน และ ระบบปรับสภาพให้เป็นกลาง โดย ค่าความเป็นกรด-ด่าง ที่ผ่านการปรับ สภาพแล้วให้อยู่ระหว่าง 5 ถึง 9	- ทางโครงการได้รวบรวมน้ำทิ้งจากกระบวนการ ผลิต น้ำล้างพื้นโรงงาน น้ำเสียจาก โรงซ่อมบำรุง และลำเลียงผ่านระบบแยกน้ำ/ น้ำมัน (รูปที่ 2.8) และระบบปรับสภาพน้ำให้ เป็นกลาง (รูปที่ 2.9) ก่อนส่งน้ำเสียไปบำบัด ยังบ่อ Wastewater Pond และโครงการได้ ติดตั้งเครื่อง pH Online และ Conductivity Online ในบริเวณ Boiler, Cooling Tower	- ไม่พบปัญหา

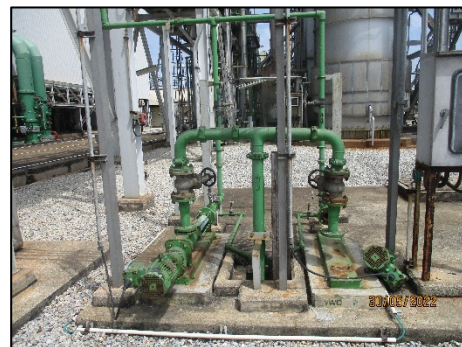
รูปที่ 2.8 ระบบแยกน้ำ / น้ำมัน

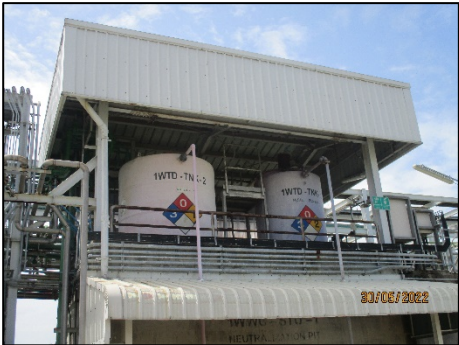
ผลกระทบสิ่งแวดล้อม	มาตรการป้องกันแก้ไขและลดผลกระทบ	รายละเอียดการปฏิบัติจริง	ปัญหาและแนวทางแก้ไข	อ้างอิง
3. อุทกวิทยาและ คุณภาพน้ำผิวดิน (ต่อ)	น้ำทิ้งจากขบวนการผลิต (ต่อ)	Demineralization Plant และ Neutralization Pit เพื่อใช้ในการตรวจวัดและควบคุมค่าความเป็นกรด-ด่าง และค่าการนำไฟฟ้า ให้มีค่าอยู่ในเกณฑ์ที่กำหนดก่อนระบายไปยังบ่อ Wastewater Pond และโครงการได้ทำการสุ่มตรวจสอบค่าความเป็นกรด-ด่าง, ค่าการนำไฟฟ้า และค่าความขุ่นจากบ่อ Wastewater Pond โดยเจ้าหน้าที่ห้องปฏิบัติการของโครงการเป็นประจำสัปดาห์ละ 5 ครั้ง สำหรับน้ำเสียที่ปนเปื้อนน้ำมันจากหน่วยการผลิตจะส่งไปบำบัดในระบบ Oil Separator ก่อนระบายไปยังบ่อ Wastewater Pond ต่อไป	- ไม่พบปัญหา

<p>รูปที่ 2.9 ระบบปรับสภาพน้ำให้เป็นกลาง</p>

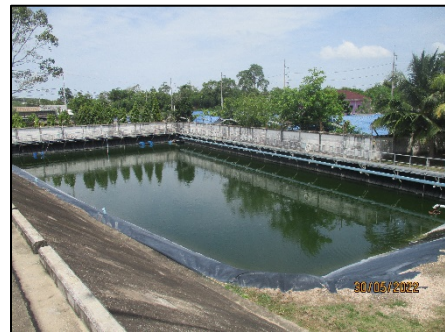
ผลกระทบสิ่งแวดล้อม	มาตรการป้องกันแก้ไขและลดผลกระทบ	รายละเอียดการปฏิบัติจริง	ปัญหาและแนวทางแก้ไข	อ้างอิง
3. อุทกวิทยาและ คุณภาพน้ำผิวดิน (ต่อ)	- น้ำระบายทิ้งจากหน่วย HRSG (ในกรณี ที่ทำความสะอาด) หอหล่อเย็น และน้ำ ระบายทิ้งจากระบบควบแน่นไอน้ำ จะรวบรวมและผสมเข้ากัน เพื่อลด อุณหภูมิของน้ำทิ้งให้ได้มาตรฐานก่อน ระบายลงสู่ Waste Pond	- ทางโครงการได้รวบรวมน้ำระบายทิ้งจากหน่วย HRSG หอหล่อเย็น และน้ำระบายทิ้งจากระบบ ควบแน่นไอน้ำ และผสมเข้ากันเพื่อลดอุณหภูมิของ น้ำทิ้งให้มีค่าไม่เกิน 40 °C ก่อนระบายลงสู่ Wastewater Pond (รูปที่ 2.10) ส่วนน้ำระบายทิ้ง จากระบบควบแน่นไอน้ำ จะนำกลับเข้ามาใช้ใน กระบวนการของหอหล่อเย็น แทนการระบายลงสู่ Wastewater Pond	- ขอเปลี่ยนแปลงรายละเอียด ตามหนังสือ TLP-RY-130/49 ลงวันที่ 20 พ.ย. 49 และ โครงการได้รับการพิจารณา เห็นชอบจาก สผ. ตามหนังสือ ทส. 1009/286 ลงวันที่ 12 ม.ค. 50 (ภาคผนวกที่ 6)

รูปที่ 2.10 Wastewater Pond

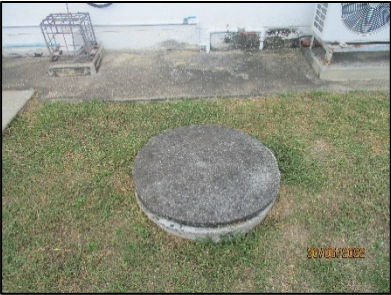
ผลกระทบสิ่งแวดล้อม	มาตรการป้องกันแก้ไขและลดผลกระทบ	รายละเอียดการปฏิบัติจริง	ปัญหาและแนวทางแก้ไข	อ้างอิง
4. ปริมาณและคุณภาพน้ำใต้ดิน (ต่อ)	- จัดให้มีระบบบำบัดน้ำเสีย/ของเสีย แบบ ถังบำบัดสำเร็จรูป (Onsite Treatment Tank) ความจุรวมไม่น้อยกว่า 3 ลบ.ม./วัน เพื่อบำบัดน้ำเสียให้ได้มาตรฐานก่อนปล่อยให้ซึมลงสู่พื้นดิน	- ทางโครงการจัดให้มีระบบบำบัดน้ำเสีย/ของเสีย แบบถังบำบัดสำเร็จรูป (Onsite Treatment Tank) (รูปที่ 2.7) ความจุรวมไม่น้อยกว่า 3 ลบ.ม./วัน เพื่อบำบัดน้ำเสียให้ได้มาตรฐานก่อนปล่อยให้ซึมลงสู่พื้นดินซึ่งความจุของถังบำบัดสำเร็จรูปสามารถรองรับน้ำเสียที่เกิดขึ้นจากโครงการได้อย่างเพียงพอ	- ไม่พบปัญหา

<p>รูปที่ 2.7 ถังบำบัดน้ำเสียสำเร็จรูป</p>

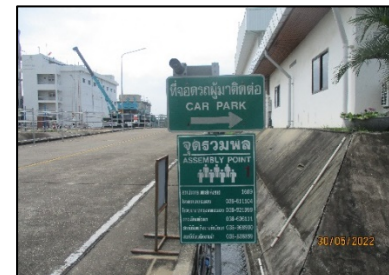
<p>รูปที่ 2.11 จุดรวมพล</p>

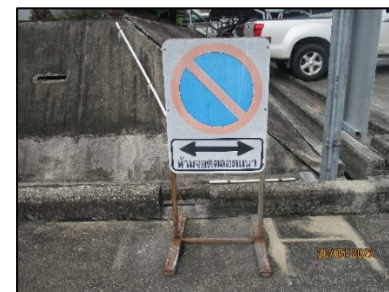
<p>รูปที่ 2.12 ป้ายจราจรต่างๆ ภายในพื้นที่โครงการ</p>

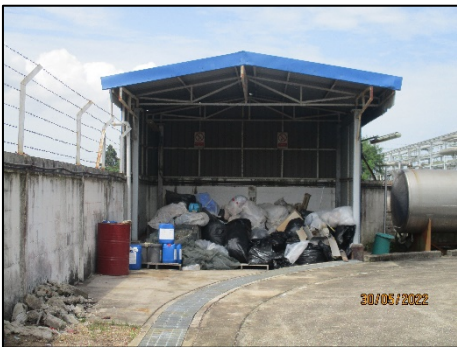
ผลกระทบสิ่งแวดล้อม	มาตรการป้องกันแก้ไขและลดผลกระทบ	รายละเอียดการปฏิบัติจริง	ปัญหาและแนวทางแก้ไข	อ้างอิง
<p>8. การจัดการขยะและกากของเสีย</p> <ul style="list-style-type: none"> <li>มีขยะจากสำนักงานประมาณ 33 กก./วัน มีกากของเสีย เช่น น้ำมันหล่อลื่นจากเครื่องสูบน้ำ น้ำมันเกียร์จากเครื่องกำเนิดไฟฟ้า และ Resin จากระบบบำบัดแบบ Demineralization Process เกิดขึ้น</li> </ul>	<p>กากของเสียจากกระบวนการผลิต</p> <ul style="list-style-type: none"> <li>น้ำมันหล่อลื่นที่ใช้แล้ว เช่น น้ำมันเครื่อง น้ำมันเกียร์ ตลอดจนเรซินจาก Demineralization Process ให้หน่วยงานที่ได้รับอนุญาตจากหน่วยงานราชการเป็นผู้กำจัด</li> </ul>	<ul style="list-style-type: none"> <li>กากของเสียจากกระบวนการผลิต โครงการได้จัดเก็บไว้ในอาคารเก็บกากของเสีย (รูปที่ 2.14) และได้ติดต่อให้บริษัท เวสต์ 2 เอ็นเนอร์ยี่ จำกัด รับไปกำจัดต่อไป (ภาคผนวกที่ 11)</li> </ul>	<ul style="list-style-type: none"> <li>ขอเปลี่ยนแปลงรายละเอียดตามหนังสือ EGCO COGEN 099/51 ลงวันที่ 27 พ.ค. 51 และโครงการได้รับการพิจารณาเห็นชอบจาก สผ. แล้วตามหนังสือ ทส. 1009.7/ 4753 ลงวันที่ 24 มิ.ย. 51 (ภาคผนวกที่ 6)</li> </ul>

<p>รูปที่ 2.14 อาคารเก็บกากของเสีย</p>

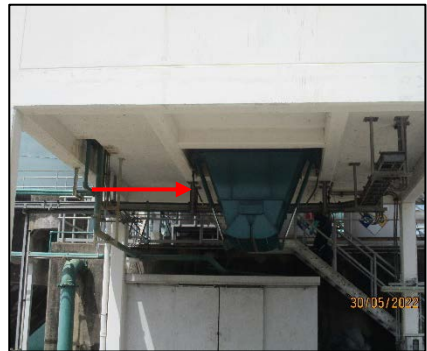
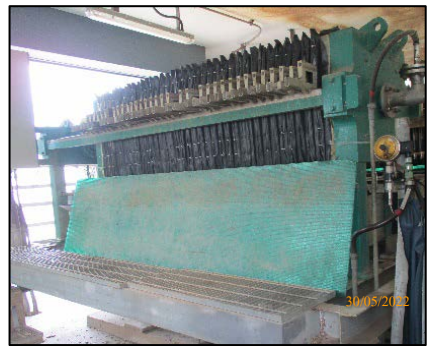
ผลกระทบสิ่งแวดล้อม	มาตรการป้องกันแก้ไขและลดผลกระทบ	รายละเอียดการปฏิบัติจริง	ปัญหาและแนวทางแก้ไข	อ้างอิง
8. การจัดการขยะและกากของเสีย (ต่อ)	- กากตะกอน (Sludge) ที่เกิดขึ้นส่งไปกำจัดโดย บจก. เวสต์ โอเวน เซอร์วิส หรือหน่วยงานที่ได้รับอนุญาตจากหน่วยงานราชการ	- ทางโครงการมีการจัดการกากตะกอน (Sludge) จากบ่อปรับปรุงคุณภาพน้ำของโครงการ โดยการทำแห้งด้วยเครื่องรีดตะกอน (รูปที่ 2.15) ก่อนส่งให้บริษัท ไมโครไบโอเทค จำกัด รับไปกำจัด ซึ่งปริมาณการส่งกากตะกอนไปกำจัดในเดือน ม.ค.-มิ.ย. 65 มีปริมาณ 24.62 ตัน (ภาคผนวกที่ 12)	- ขอเปลี่ยนแปลงรายละเอียดตามหนังสือ EGCOCOGEN 099/51 ลงวันที่ 27 พ.ค. 51 และโครงการได้รับการพิจารณาเห็นชอบจาก สผ. แล้วตามหนังสือ ทส. 1009.7/ 4753 ลงวันที่ 24 มิ.ย. 51 (ภาคผนวกที่ 6)

<p>รูปที่ 2.15 เครื่องรีดตะกอน</p>

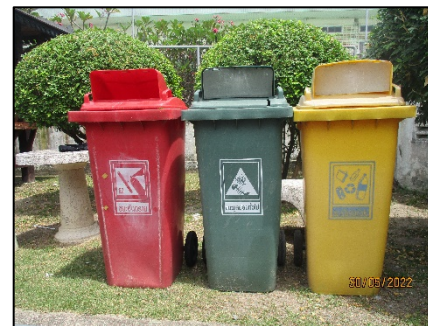
ผลกระทบสิ่งแวดล้อม	มาตรการป้องกันแก้ไขและลดผลกระทบ	รายละเอียดการปฏิบัติจริง	ปัญหาและแนวทางแก้ไข	อ้างอิง
8. การจัดการขยะและกากของเสีย (ต่อ)	- รวบรวมขยะในสำนักงานอย่างเหมาะสม และถูกต้อง ก่อนจัดส่งไปให้สุขาภิบาล มาบข่า หรือ อบต. มาบข่า กำจัด เช่น มีถังรองรับขยะและนำขยะใส่ถุงเก็บขยะประเภท HDPE	- ทางโครงการได้รวบรวมขยะในสำนักงานอย่างเหมาะสม โดยมีถังรองรับขยะ (รูปที่ 2.16) และนำขยะใส่ถุงเก็บขยะประเภท HDPE ก่อนจัดส่งไปให้ เทศบาลตำบลมาบข่าพัฒนานำไปกำจัดต่อไป	- ไม่พบปัญหา

รูปที่ 2.16 ถังรองรับขยะภายในโครงการ

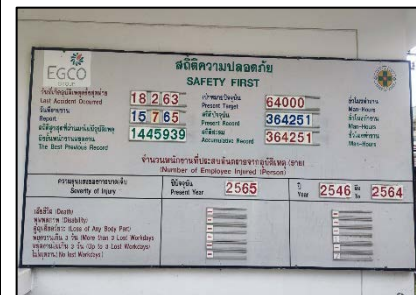
ผลกระทบสิ่งแวดล้อม	มาตรการป้องกันแก้ไขและลดผลกระทบ	รายละเอียดการปฏิบัติจริง	ปัญหาและแนวทางแก้ไข	อ้างอิง
<b>10. สาธารณสุขและความปลอดภัย</b> <ul style="list-style-type: none"> <li>มลพิษสิ่งแวดล้อม เช่น อากาศ เสียง และน้ำเสีย</li> <li>อุบัติเหตุจากการปฏิบัติงาน</li> </ul>	<b>อาชีพอนามัย</b> <ul style="list-style-type: none"> <li>จัดบันทึกอุบัติเหตุต่างๆ และทำการวิเคราะห์ข้อมูลเพื่อหาแนวทางแก้ไข</li> </ul>	<ul style="list-style-type: none"> <li>ทางโครงการได้มีการบันทึกอุบัติเหตุที่เกิดขึ้นในพื้นที่โครงการทุกครั้ง เพื่อให้เป็นข้อมูลในการวิเคราะห์หาแนวทางในการแก้ไขปัญหาต่อไป โดยในเดือน ม.ค.-มิ.ย. 65 ไม่มีอุบัติเหตุเกิดขึ้น (ภาคผนวกที่ 15) ทั้งนี้ โครงการได้จัดทำป้ายสถิติความปลอดภัยไว้ด้านหน้าโครงการด้วย (รูปที่ 2.17)</li> </ul>	<ul style="list-style-type: none"> <li>ไม่พบปัญหา</li> </ul>

<p>รูปที่ 2.17 ป้ายสถิติความปลอดภัย</p>
	<ul style="list-style-type: none"> <li>ฝึกอบรมการใช้อุปกรณ์ป้องกันอันตรายส่วนบุคคล เพื่อให้สามารถใช้งานได้ อย่างถูกต้องทุกๆ ปี</li> </ul>	<ul style="list-style-type: none"> <li>ทางโครงการมีการฝึกอบรมพนักงานใหม่ ในเรื่องความปลอดภัยก่อนเข้าทำงานทุกคน และในกรณีที่โครงการทำการจัดซื้ออุปกรณ์ป้องกันอันตรายส่วนบุคคลชนิดใหม่ โครงการจะเชิญเจ้าหน้าที่ผู้เชี่ยวชาญของบริษัทผู้จำหน่ายมาทำการฝึกอบรมการใช้งานให้กับพนักงานที่เกี่ยวข้องรับทราบ และได้มีการจัดการอบรม เรื่องการปฐมพยาบาลเบื้องต้นให้กับพนักงานเป็นประจำทุกปี</li> </ul>	<ul style="list-style-type: none"> <li>ไม่พบปัญหา</li> </ul>	-

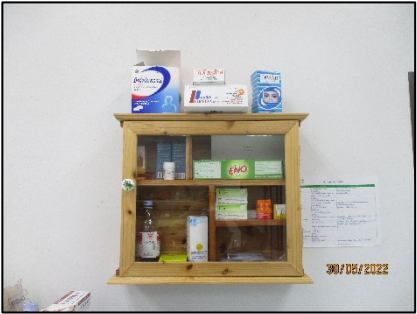
ผลกระทบสิ่งแวดล้อม	มาตรการป้องกันแก้ไขและลดผลกระทบ	รายละเอียดการปฏิบัติจริง	ปัญหาและแนวทางแก้ไข	อ้างอิง
10. สาธารณสุขและความปลอดภัย (ต่อ)	- จัดให้มีตู้ยาสามัญพร้อมเวชภัณฑ์ และประสานงานกับ โรงพยาบาลกรุงเทพมหานคร และ โรงพยาบาลมงกุฎราชอง ในกรณีที่ต้องส่งต่อผู้ป่วย	- โครงการได้จัดให้มีตู้ยาสามัญพร้อมเวชภัณฑ์ (รูปที่ 2.18) จำนวน 4 จุด และประสานงานกับ โรงพยาบาลกรุงเทพมหานคร และ โรงพยาบาลมงกุฎราชอง ในการส่งต่อผู้ป่วยในกรณีเกิดเหตุฉุกเฉินแล้ว	- ขอเปลี่ยนแปลงรายละเอียดตามหนังสือ EGCOCOGEN 099/51 ลงวันที่ 27 พ.ค. 51 และโครงการได้รับการพิจารณาเห็นชอบจาก สผ. แล้ว ตาม หนังสือ ทส. 1009.7/4753 ลงวันที่ 24 มิ.ย. 51 (ภาคผนวกที่ 6 )

<p>รูปที่ 2.18 ตู้ยาสามัญพร้อมเวชภัณฑ์</p>

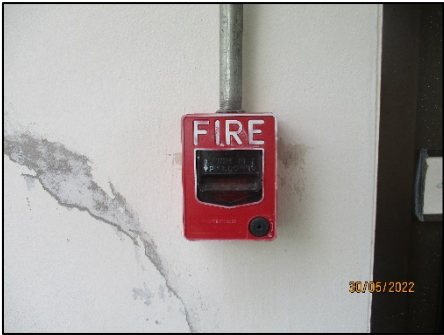
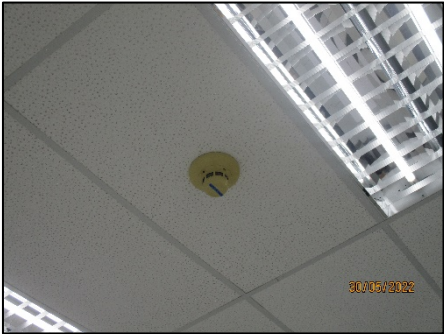
ผลกระทบสิ่งแวดล้อม	มาตรการป้องกันแก๊สและลดผลกระทบ	รายละเอียดการปฏิบัติจริง	ปัญหาและแนวทางแก้ไข	อ้างอิง
10. สาธารณสุขและความปลอดภัย (ต่อ)	<p>มาตรการป้องกันอันตรายและความปลอดภัย</p> <ul style="list-style-type: none"> <li>- ตรวจสอบระบบป้องกันไฟไหม้ของโรงงาน ได้แก่ ระบบจ่ายน้ำดับเพลิง แรงดัน และปริมาณน้ำดับเพลิง ต้องเพียงพอต่อความต้องการใช้</li> </ul>	<ul style="list-style-type: none"> <li>- โครงการได้ดำเนินการตรวจสอบตามแผนการตรวจสอบระบบป้องกันไฟไหม้ที่ได้จัดทำไว้ (ภาคผนวกที่ 16) ทั้งนี้ โครงการได้ทำการติดตั้งระบบตรวจสอบไฟไหม้ เช่น Heat Detector, Smoke Detector และ Fire Alarm (รูปที่ 2.19) และจัดให้มีระบบดับเพลิงชนิดต่างๆ เช่น ถังดับเพลิงชนิดมือถือ, CO<sub>2</sub> อัดโนมิตี, หัวน้ำดับเพลิง, สายน้ำดับเพลิง และปั้มน้ำดับเพลิง (รูปที่ 2.20)</li> </ul>	<ul style="list-style-type: none"> <li>- ไม่พบปัญหา</li> </ul>

<p>Smoke Detector</p> <p>รูปที่ 2.19 ระบบตรวจสอบไฟไหม้</p>

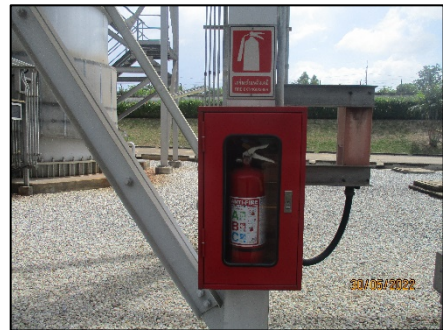
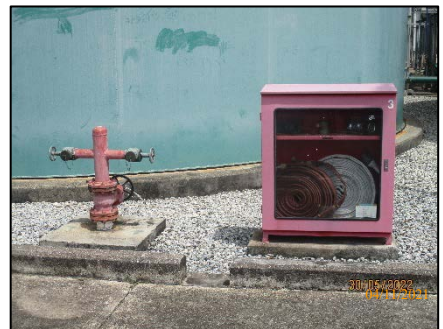
<p>ปั้มน้ำดับเพลิง</p> <p>รูปที่ 2.20 ระบบดับเพลิง (ต่อ)</p>

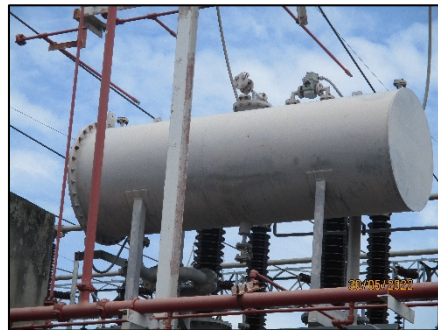
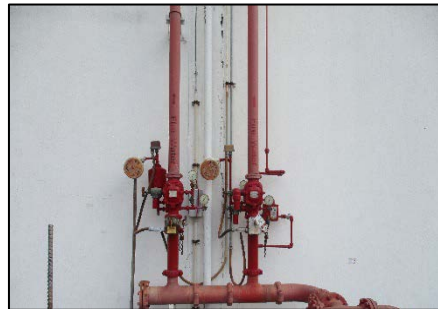
<p>ระบบ Deluge Water</p> <p>รูปที่ 2.20 ระบบดับเพลิง (ต่อ)</p>

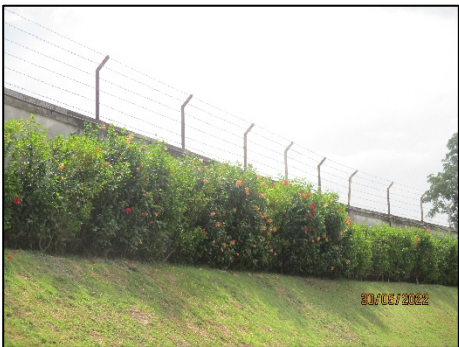
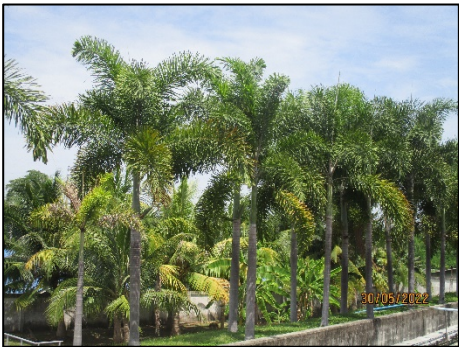
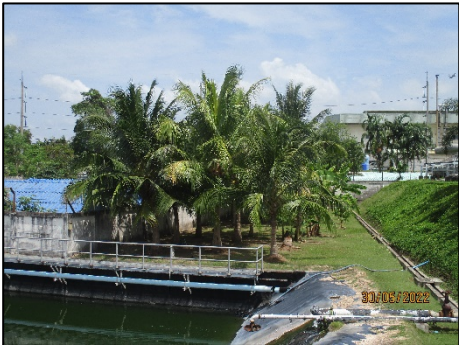
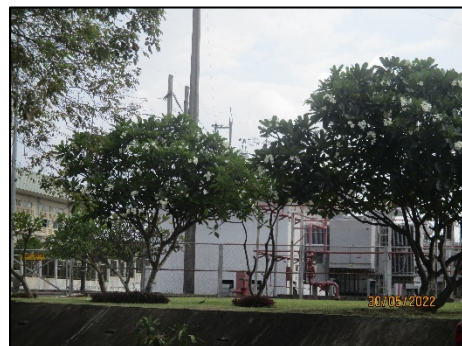
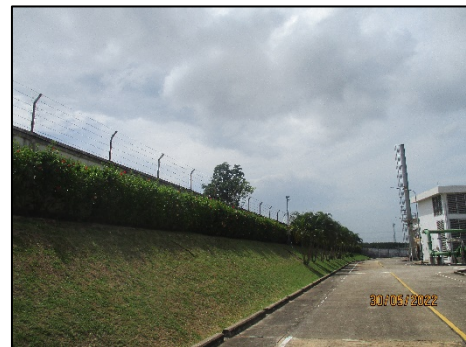
ผลกระทบสิ่งแวดล้อม	มาตรการป้องกันแก๊สและลดผลกระทบ	รายละเอียดการปฏิบัติจริง	ปัญหาและแนวทางแก้ไข	อ้างอิง
<p>11. คุณภาพและการท่องเที่ยว</p> <ul style="list-style-type: none"> <li>ไม่มีผลกระทบ</li> </ul>	<ul style="list-style-type: none"> <li>การปลูกต้นไม้ทรงสูงโดยรอบโครงการ และจัดทำพื้นที่สีเขียวบริเวณทางเข้าของโรงงานเพื่อเสริมสร้างภูมิทัศน์ที่ดีในบริเวณโครงการ</li> </ul>	<ul style="list-style-type: none"> <li>โครงการได้จัดทำพื้นที่สีเขียว และปลูกต้นไม้ยืนต้นและไม้พุ่ม เช่น ต้นตะแบก ต้นพิกุล และต้นลีลาวดี ในบริเวณแนวรั้วรอบพื้นที่โรงไฟฟ้าประมาณร้อยละ 40 ของพื้นที่โครงการ เพื่อสร้างทัศนียภาพที่สวยงามภายในพื้นที่โครงการ (รูปที่ 2.21)</li> </ul>	<ul style="list-style-type: none"> <li>ไม่พบปัญหา</li> </ul>

<p>รูปที่ 2.21 พื้นที่สีเขียว</p>
