## ภาคผนวก ข-1

### ภาพถ่ายประกอบผลการปฏิบัติตามมาตรการป้องกัน และแก้ไขผลกระทบสิ่งแวดล้อม

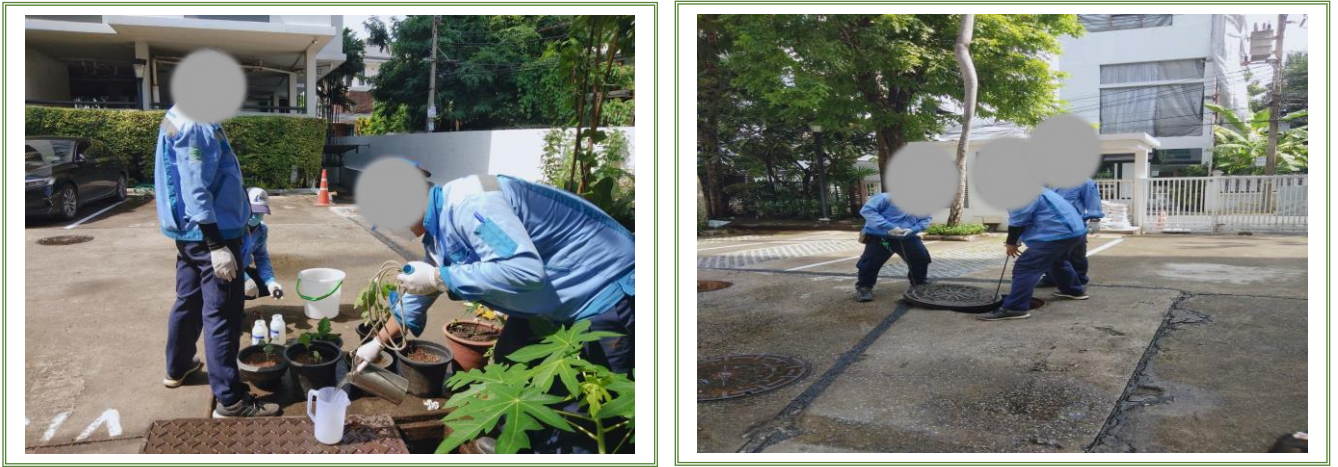
รูปภาพที่ 1.13 – การตรวจสอบคุณภาพน้ำทั้งก่อน และหลังการบำบัดน้ำเสีย

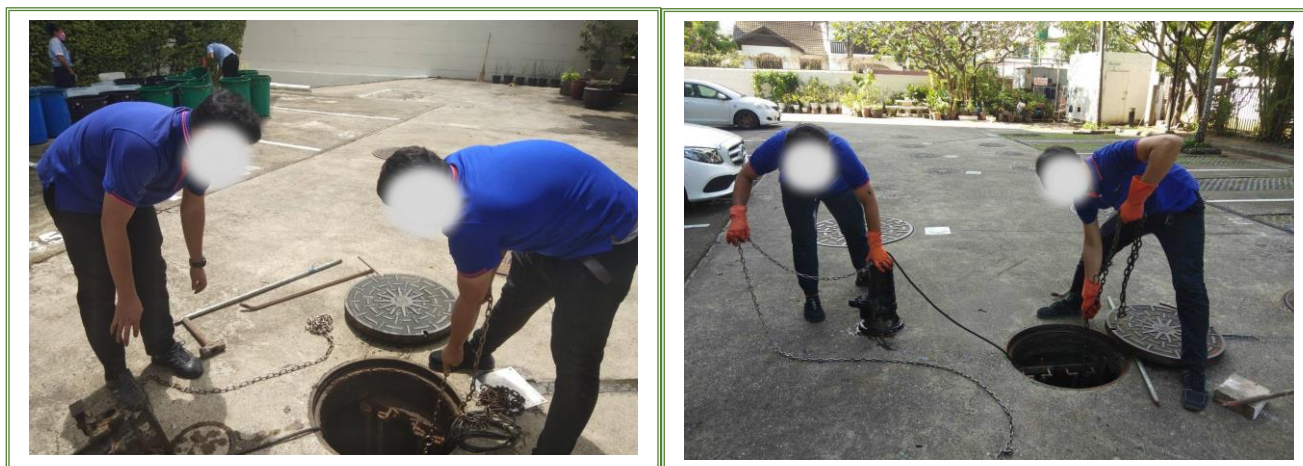
รูปภาพที่ 1.16 –การยกบ่อบี้นขึ้นจากบ่อเพื่อตรวจสอบ ประจำเดือน

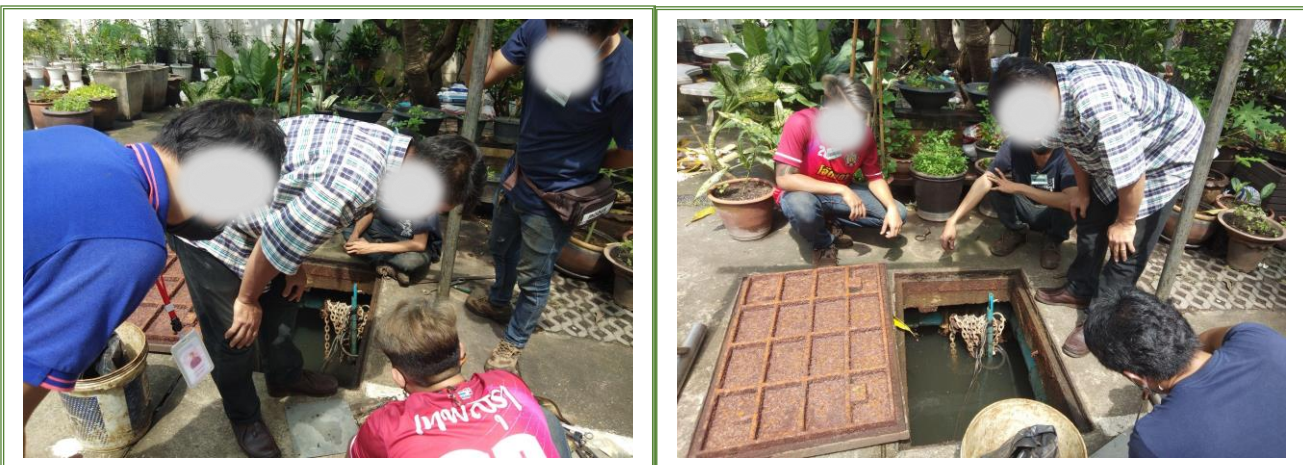
รูปภาพที่ 1.17 – การดูแลรักษาระบบบำบัดน้ำเสียซ่อมบ่อบำบัดน้ำเสีย โดยการซ่อมแซมบ่อบี้นที่ชำรุด

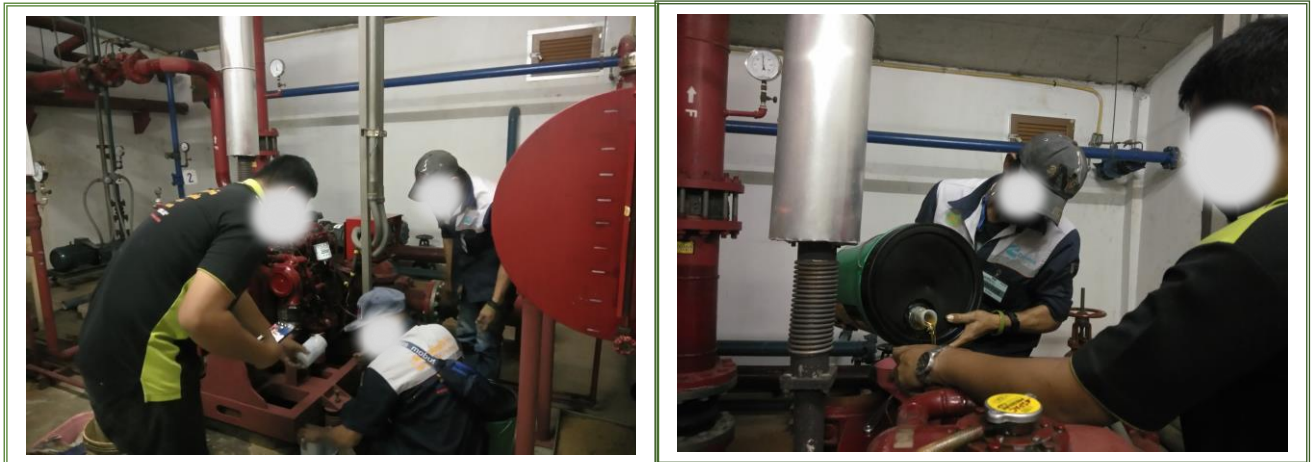
รูปภาพที่ 1.28 – โครงการทำการตรวจสอบเครื่องสูบน้ำดับเพลิงตามรอบการบำรุงรักษา

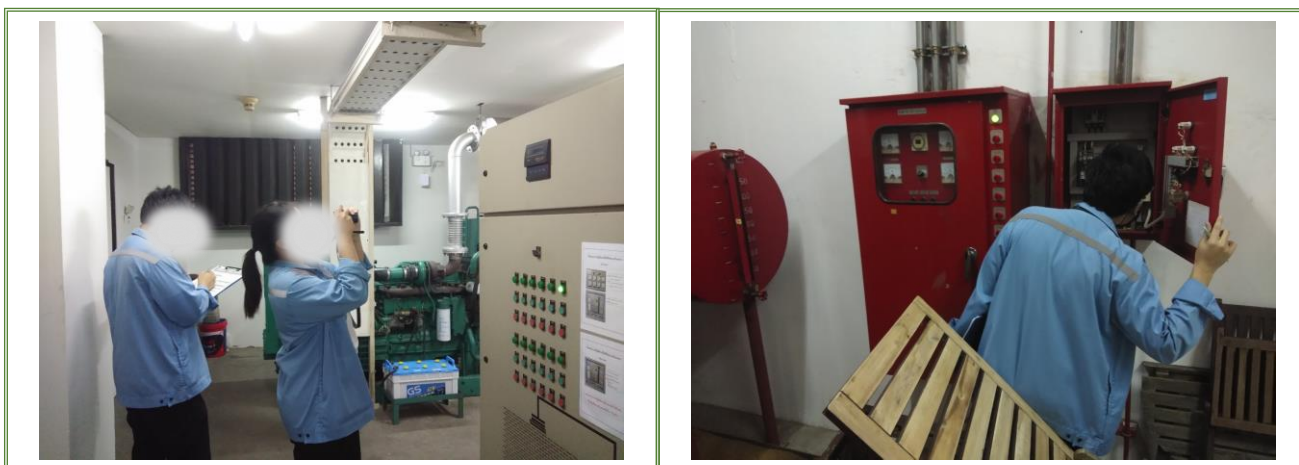
รูปภาพที่ 1.45– โครงการจัดให้มีการตรวจสอบอาคาร เป็นประจำทุกปี

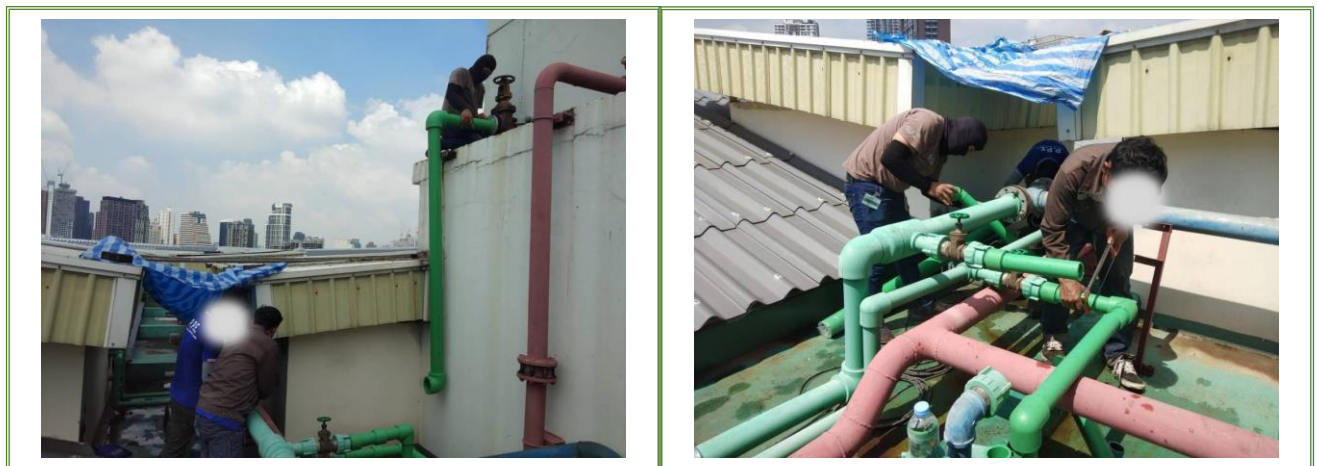
รูปภาพที่ 1.47-การเปลี่ยนเส้นท่อภายในอาคาร
