บทที่ 2

การปฏิบัติตามมาตรการป้องกันและแก้ไขผลกระทบสิ่งแวดล้อม

ตารางที่ 2.2-1 ผลการปฏิบัติตามมาตรการป้องกัน และแก้ไขผลกระทบสิ่งแวดล้อม (ระยะดำเนินการและภายหลังการเสร็จสิ้นการดำเนินการ)
โครงการเหมืองแร่หินดินดานเพื่ออุตสาหกรรมปูนซีเมนต์ คำขอประทานบัตรที่ 29/2539 (ประทานบัตรที่ 28617/15780)
ของ บริษัท ปูนซีเมนต์เอเชีย จำกัด (มหาชน) ระหว่างเดือนมกราคม-มิถุนายน 2565

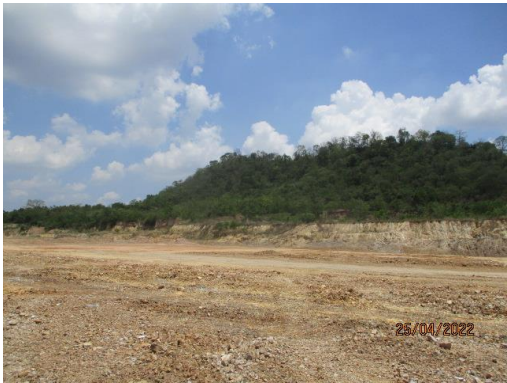
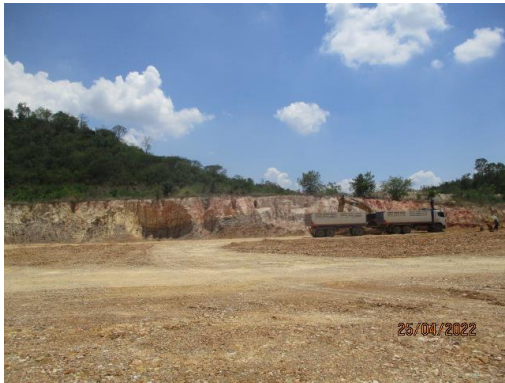
รูปที่ 1 การทำเหมืองแบบชันบันได

1.สภาพภูมิประเทศ 1.1 ระยะดำเนินการทำเหมือง การเปิดหน้าเหมืองต้องยึดตามแผนผังโครงการที่กำหนดอย่างเคร่งครัด 1. กำหนดเปิดหน้าเหมืองโดยวิธีเหมืองหาบ ในลักษณะแบบขั้นบันได (Benching Method) โดยให้ แต่ละชั้นมีความสูงไม่เกิน 5 เมตร และความกว้าง ไม่น้อยกว่า 5 เมตรเช่นกัน พร้อมทั้งควบคุมความ ลาดชันรวมไม่เกิน 45 องศา	- บริเวณ พื้นที่ ที่ ทำ เหมืองในแต่ละช่วง	- โครงการทำการเปิดหน้าเหมืองโดยวิธีเหมืองหาบ แบบขั้นบันได โดยมีความสูงแต่ละชั้นไม่เกิน 5 เมตร กว้างไม่น้อยกว่า 5 เมตร และความลาดชัน รวมไม่เกิน 45 องศา	-	รูปที่ 1 การทำเหมือง แบบขั้นบันได

1.สภาพภูมิประเทศ (ต่อ) 1.2 ระยะหลังการทำเหมือง การปรับเปลี่ยนสภาพพื้นที่บริเวณหน้าเหมือง และ บริเวณชั้นบันไดรวมทั้งบริเวณพื้นที่กิจกรรมทำ เหมืองในด้านต่าง ๆ 1. ดำเนินการปรับเปลี่ยนเศษดินเศษหินที่ตกค้างอยู่ ตามแนวชั้นบันไดให้มีเสถียรภาพ และปลอดภัยจาก การชะล้างพังทลาย	- บริเวณ พื้นที่ ทำ เหมืองหรือหน้าเหมือง ชั้นบันได	- โครงการได้ดำเนินการปรับเปลี่ยนเศษดินและ เศษหินที่ตกค้างตามพื้นที่แนวชั้นบันได เพื่อป้องกัน การชะล้างพังทลายและป้องกันความปลอดภัยในการ ปฏิบัติงาน	-	รูปที่ 1 การทำเหมือง แบบชั้นบันได

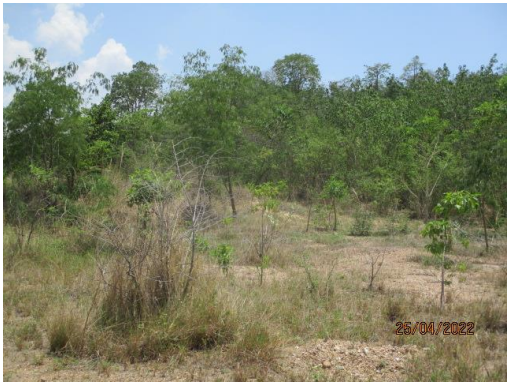
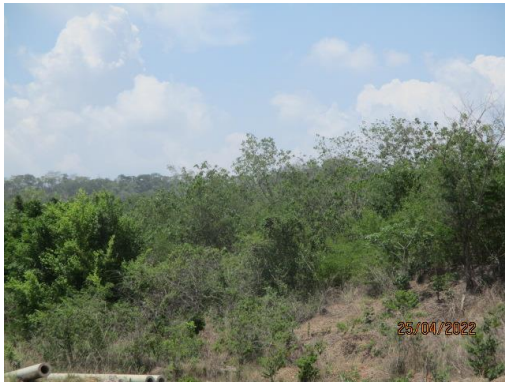
รูปที่ 2 สภาพต้นไม้ปกคลุมตามธรรมชาติ

2. ทำการปรับถม และรื้อถอนสิ่งปลูกสร้างอาคาร ต่าง ๆ รวมทั้งคันทำนบและคูระบายน้ำ บ่อตกตะกอน ให้คืนสู่สภาพเดิมก่อนเลิกกิจการ	- บริเวณพื้นที่กิจกรรม ประกอบการทำเหมือง	- ปัจจุบัน (มกราคม-มิถุนายน 2565) ทางโครงการ ดำเนินการทำเหมือง ซึ่งมีการจัดทำคูระบายน้ำ คัน ทำนบ และบ่อตกตะกอน รวมถึงมีการรักษาสภาพ ต้นไม้เดิมตามธรรมชาติ และได้ทำการฟื้นฟูพื้นที่ที่ ผ่านการทำเหมืองล่าสุดเมื่อวันที่ 30 พฤศจิกายน 2563	-	รูปที่ 2 สภาพต้นไม้ ปกคลุมตามธรรมชาติ รูปที่ 3 คันทำนบและ คูระบายน้ำ ภาคผนวก 1ข

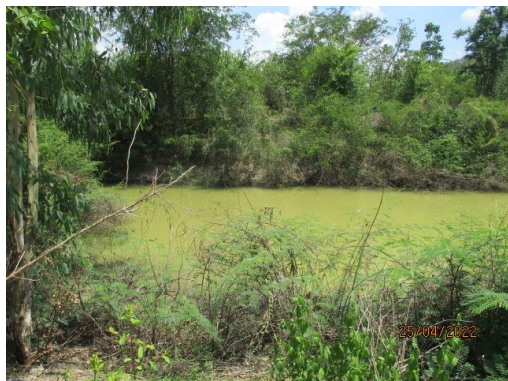
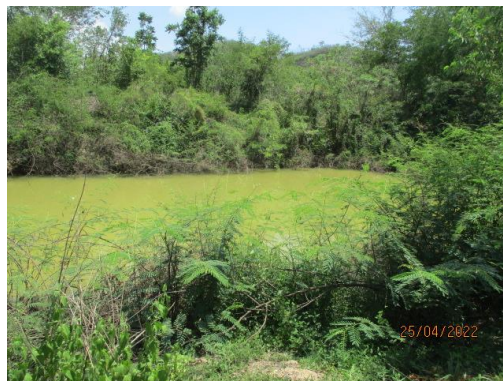
รูปที่ 4 ปอดักตะกอน

มาตรการป้องกันและแก้ไขผลกระทบสิ่งแวดล้อม	สถานที่ดำเนินการ	ผลการปฏิบัติตามมาตรการฯ	ปัญหา อุปสรรค ที่ไม่สามารถ ปฏิบัติตามมาตรการ และแนวทางแก้ไข	หลักฐานและ เอกสารอ้างอิง
<p>การฟื้นฟูพื้นที่ผ่านการทำเหมือง เพื่อปรับปรุงภูมิทัศน์ ของโครงการให้สอดคล้องกับสภาพพื้นที่ข้างเคียง</p> <p>1. ทำการปรับเกลี่ยพื้นที่บริเวณหน้าเหมือง และบริเวณ ชั้นบันไดให้มีเสถียรภาพ และปลอดภัยจากการชะล้างพังทลาย โดยต้องมีความลาดชันรวมไม่เกิน 45 องศา พร้อมทั้งทำการ ปลูกพืชคลุมดินจำพวกหญ้าแพรกหรือหญ้าแฝกตามชั้นบันได เพื่อช่วยยึดเกาะหน้าดิน</p>	- บริเวณหน้าเหมือง ชั้นบันได	- โครงการมีการปรับเกลี่ยพื้นที่บริเวณหน้าเหมือง และบริเวณชั้นบันได เพื่อป้องกันการชะล้าง พังทลาย และทำการปลูกพืชคลุมดินตามชั้นบันได เพื่อช่วยยึดเกาะหน้าดิน	-	รูปที่ 1 การทำเหมือง แบบชั้นบันได ภาคผนวก 1ข
<p>2. บริเวณที่ราบขอบแปลงคำขอประทานบัตร ซึ่งใช้เป็นที่ตั้ง ของคูระบายน้ำ คันทำนบ และบ่อดักตะกอน และที่เก็บกอง เปลือกดิน ต้องทำการปรับถมพื้นที่ให้คืนสู่สภาพใกล้เคียง ธรรมชาติ โดยการปรับถมด้วยเปลือกดิน และเศษหินจาก บริเวณเก็บกอง แล้วทำการปลูกพืชคลุมดิน เช่น หญ้าแฝก ถั่วลาย พร้อมทั้งปลูกไม้ยืนต้นโตเร็ว เช่น ยูคาลิปตัส กระถิน เทพา กระถินณรงค์ ตามแนวชั้นบันได จำนวน 1 แถว ระยะห่างระหว่างต้นประมาณ 2 เมตร</p>	- บริเวณพื้นที่กิจกรรม ประกอบการทำเหมือง	- ปัจจุบัน (มกราคม-มิถุนายน 2565) ในการทำ เหมืองของโครงการได้จัดทำคูระบายน้ำ คันทำนบ บ่อดักตะกอน และทำการปรับถมพื้นที่ให้คืนสู่สภาพ ใกล้เคียงธรรมชาติ รวมถึงมีการรักษาสภาพต้นไม้ เดิมตามธรรมชาติ และจะทำการปลูกพืชคลุมดินและ ต้นไม้โตเร็วตามมาตรการกำหนด	-	รูปที่ 2 สภาพต้นไม้ ปกคลุมตามธรรมชาติ รูปที่ 3 คันทำนบ และคูระบายน้ำ รูปที่ 4 บ่อดักตะกอน

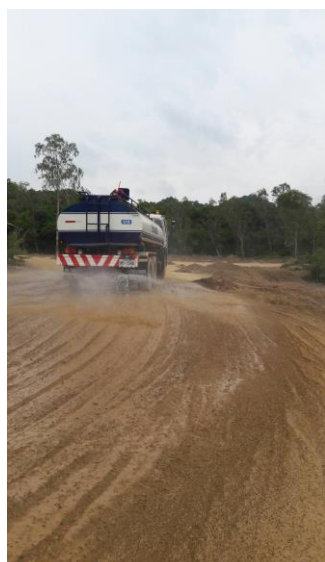
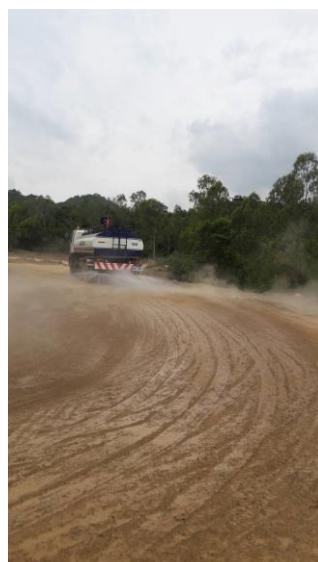
รูปที่ 5 การฉีดพรมน้ำบริเวณเส้นทางขนส่งแร่และบริเวณหน้าเหมือง

1.3 คุณภาพอากาศ 1. ให้ฉีดพรมน้ำบริเวณหน้าเหมืองก่อนเริ่ม กิจกรรมการขุดเปิด	- บริเวณหน้าเหมือง	- โครงการดำเนินการฉีดพรมน้ำบริเวณหน้าเหมืองก่อนการขุด เปิดทุกครั้งตามมาตรการกำหนด เพื่อลดปริมาณการกระจาย ของฝุ่นละออง	-	รูปที่ 5 การฉีดพรมน้ำ

2. ทำการฉีดพรมน้ำในช่วงเส้นทางขนส่งแร่ อย่างน้อยวันละ 2 ครั้ง พร้อมทั้งทำการปิดคลุม ท้ายรถบรรทุกให้มิดชิด เพื่อป้องกันการตกหล่น ของแร่และการฟุ้งกระจายของฝุ่นละออง	- บริเวณเส้นทาง ขนส่งแร่ (ในช่วง ถนนลูกรัง)	- โครงการดำเนินการฉีดพรมน้ำบริเวณพื้นที่โครงการ และบริเวณเส้นทางขนส่งแร่ อย่างน้อยวันละ 2 ครั้ง เพื่อการ ฟุ้งกระจายของฝุ่นละออง และทำการปิดคลุมรถบรรทุก ให้มิดชิดก่อนออกจากพื้นที่โครงการ รวมถึงจำกัดความเร็ว ไม่เกิน 25 กม./ชม.	-	รูปที่ 5 การฉีดพรมน้ำ รูปที่ 7 เส้นทางขนส่งแร่ รูปที่ 8 การปิดคลุม รถบรรทุก

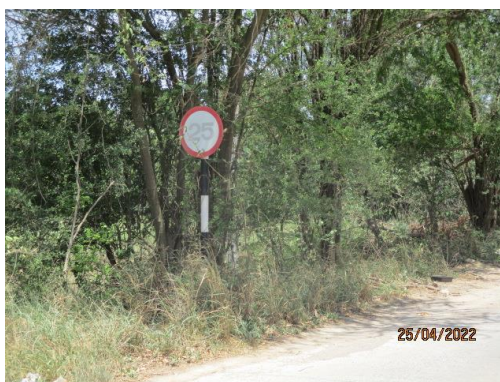
รูปที่ 6 ป้ายจำกัดความเร็ว 25 กิโลเมตร/ชั่วโมง

2. การคมนาคมและการขนส่ง 1. การบรรทุกแร่จะต้องบรรทุกน้ำหนักไม่เกิน พิกัดตามราชการกำหนด และควบคุมความเร็วของ รถไม่เกิน 30 กิโลเมตรต่อชั่วโมงในช่วงผ่านชุมชน	- บริเวณเส้นทาง ขนส่งแร่ที่ตัดผ่าน ชุมชน	- โครงการกำชับผู้รับเหมาให้เข้มงวดพนักงานขับรถขนส่งแร่ ใช้ความเร็วและน้ำหนักบรรทุกไม่เกินพิกัดตามกฎหมาย กำหนด และติดตั้งป้ายจำกัดความเร็วบริเวณเส้นทางขนส่งแร่ ในช่วงที่ผ่านชุมชน ไม่เกิน 25 กม./ชม.	-	รูปที่ 6 ป้าย จำกัด ความเร็ว ภาคผนวก 2ข

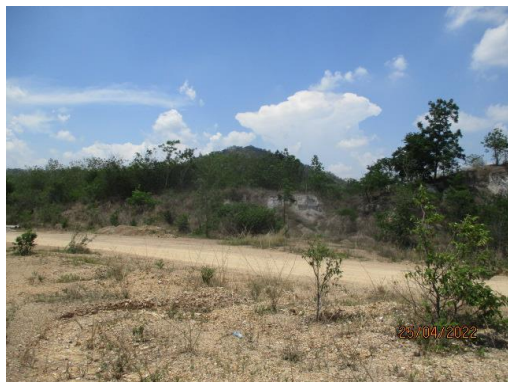
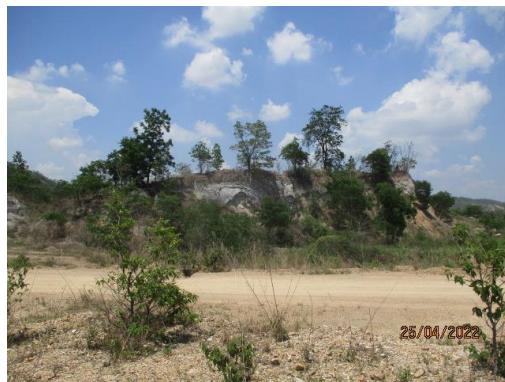
รูปที่ 10 การปลูกต้นไม้ตามแนวขอบแปลงทางทิศเหนือ

4. ทำการปรับปรุงฟื้นฟูพื้นที่โครงการที่ผ่านการทำเหมืองแร่ แล้วพร้อมรายงานผลการดำเนินงานให้สำนักงานนโยบายและ แผนสิ่งแวดล้อม และกรมทรัพยากรธรณีทราบทุก 3 ปี นับจาก วันที่ได้รับประทานบัตร โดยต้องนำเสนอรายละเอียดของการ ดำเนินการและตำแหน่งที่ได้ดำเนินการไปแล้วอย่างเพียงพอ	- บริเวณพื้นที่ผ่าน การทำเหมือง (หน้า เหมืองชั้นบันได) และบริเวณพื้นที่ ประกอบกิจกรรมทำ เหมือง	- ปัจจุบัน (มกราคม-มิถุนายน 2565) โครงการอยู่ในช่วงดำเนินการทำเหมือง ทั้งนี้ภายหลังจากการทำเหมืองแล้วเสร็จ ทางโครงการจะดำเนินการปรับปรุงฟื้นฟู หน้าเหมืองตามที่มาตรการกำหนดอย่าง เคร่งครัด โดยส่งรายงานผลการดำเนินงาน ด้านการฟื้นฟูพื้นที่ทำเหมือง ล่าสุดเมื่อวันที่ 30 พฤศจิกายน 2563	-	รูปที่ 10 การปลูกต้นไม้ ตามแนวขอบแปลงทาง ทิศเหนือ ภาคผนวก 1ข
