ภาคผนวก จ

ภาพถ่ายผลการปฏิบัติตามมาตรการฯ

ภาพถ่ายสถานภาพโครงการ ช่วงเดือนมกราคม-มิถุนายน พ.ศ. 2565

ภาพถ่ายผลการปฏิบัติงานตามมาตรการฯ ช่วงเดือนมกราคม-มิถุนายน พ.ศ. 2565

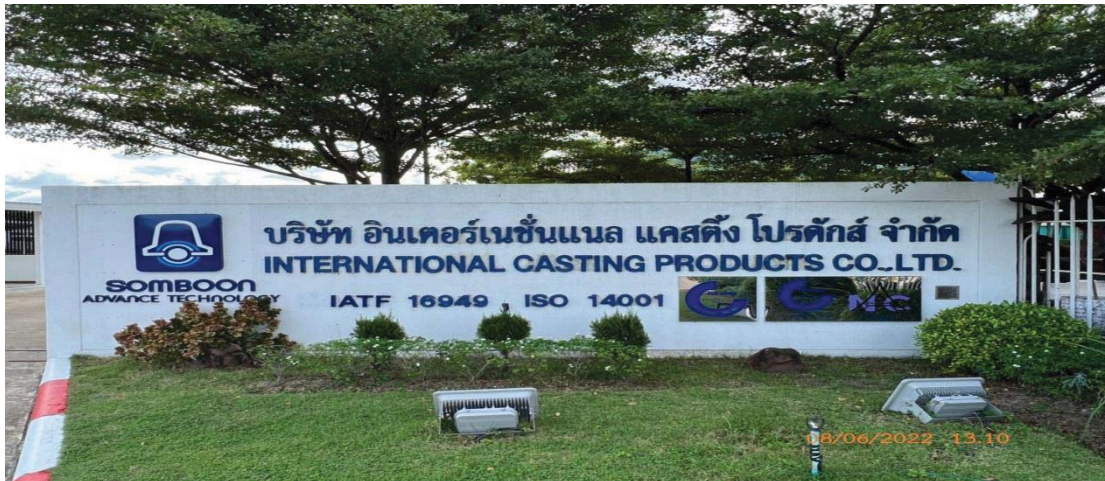
ป้ายชื่อโครงการ

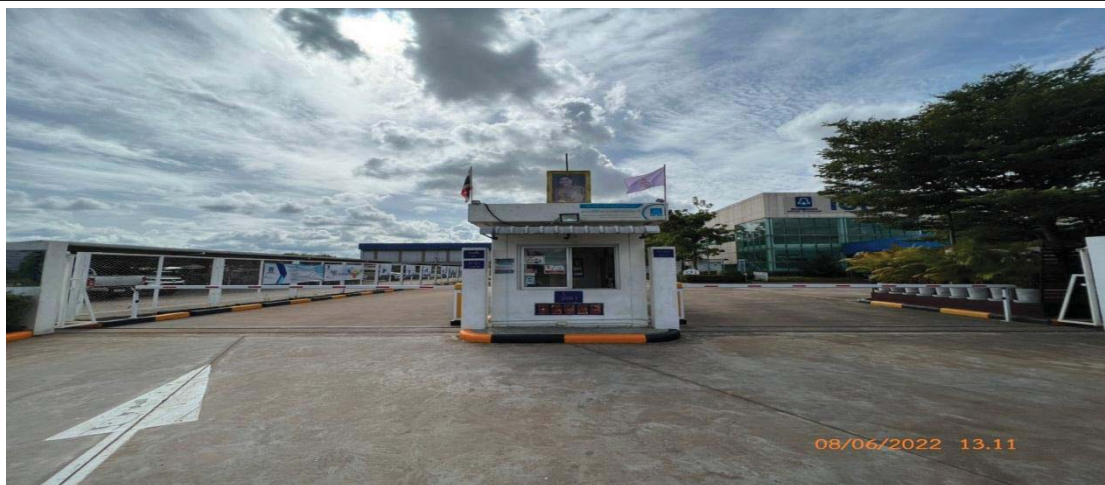
บริเวณทางเข้า-ออก

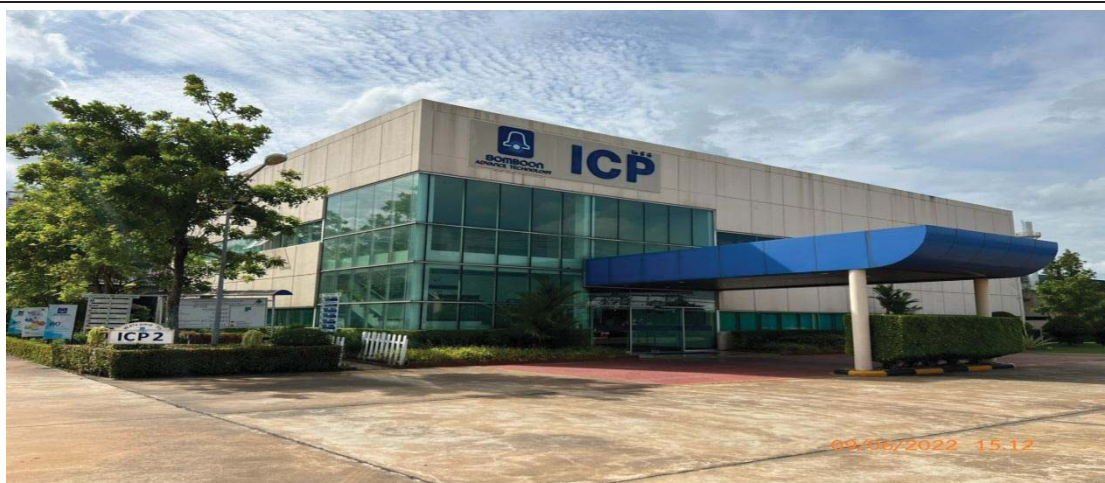
พื้นที่โครงการ

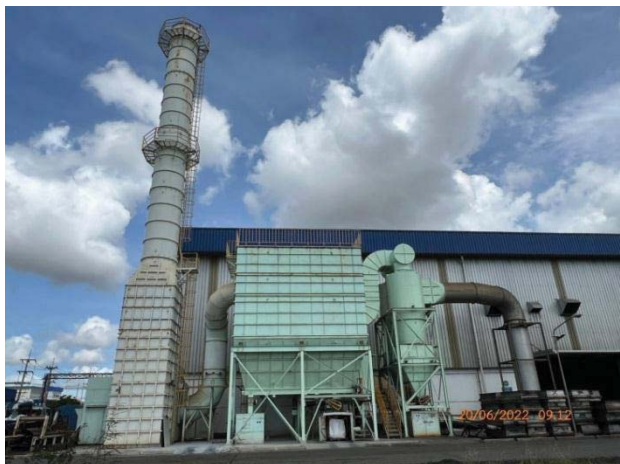
ภาพที่ 1 ปล่องระบบดักฝุ่นจาก Melting furnace (BH1)

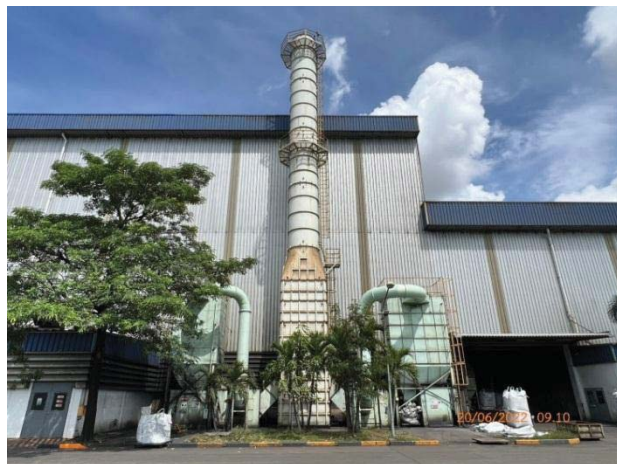
ภาพที่ 2 ปล่องระบบดักฝุ่นจากขั้นตอน
Sand preparation (BH2)

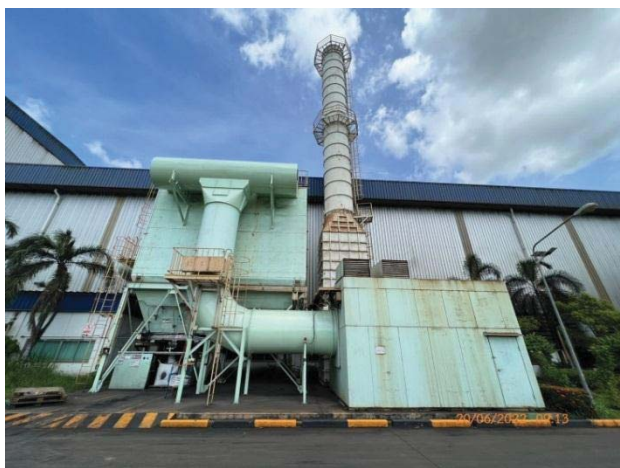
ภาพที่ 3 ปล่องระบบดักฝุ่นจากขั้นตอน
Molding line (BH3)

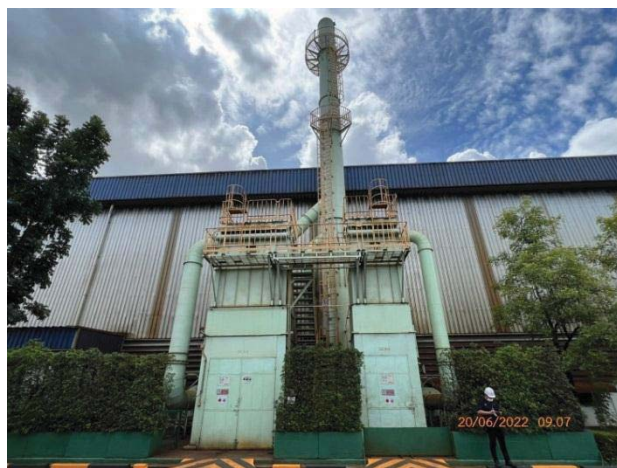
ภาพที่ 4 ปล่องระบบดักฝุ่นจากขั้นตอน Finishing &
Grinding (BH4)

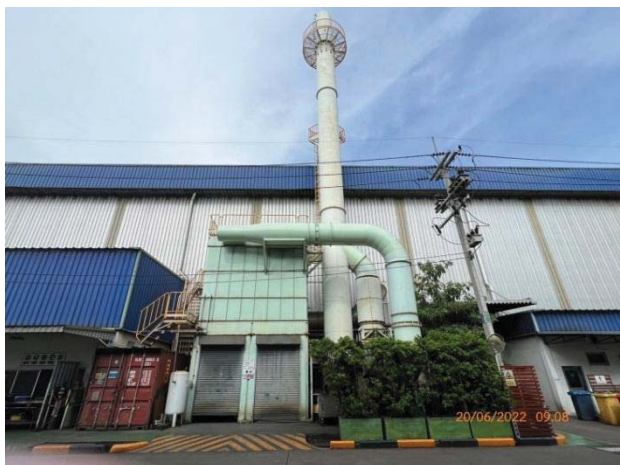
ภาพที่ 5 ปล่องระบบดักฝุ่นจากขั้นตอน
Pouring line (BH5)

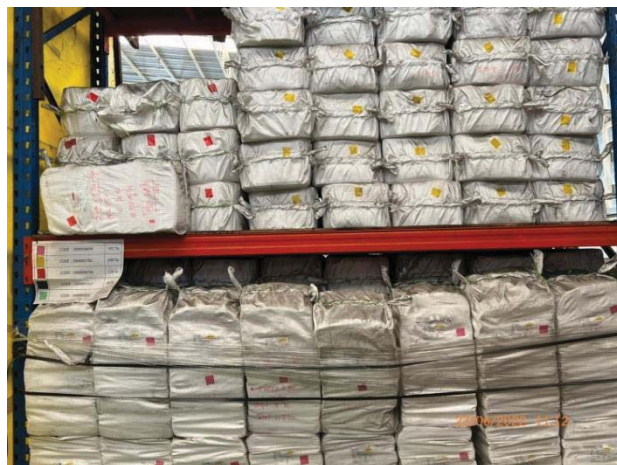
ภาพที่ 6 ถังกรงสำรอง

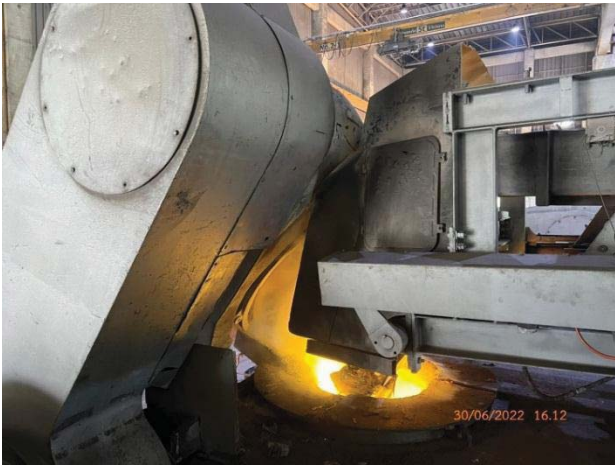
ภาพที่ 7 ระบบรวบรวมฝุ่น (ขั้นตอนเติมแมกนีเซียม)

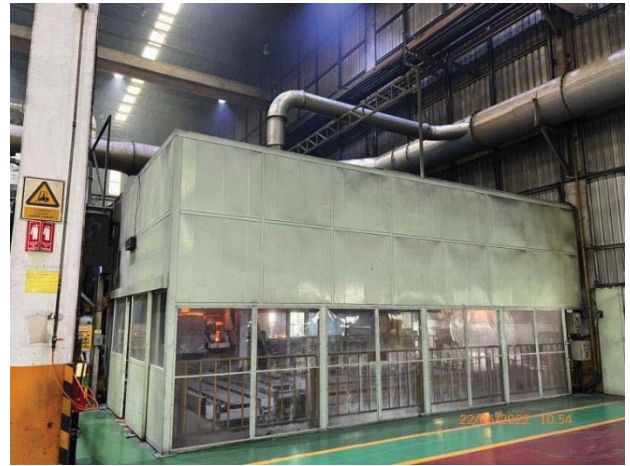
ภาพที่ 8 ระบบดูดอากาศ

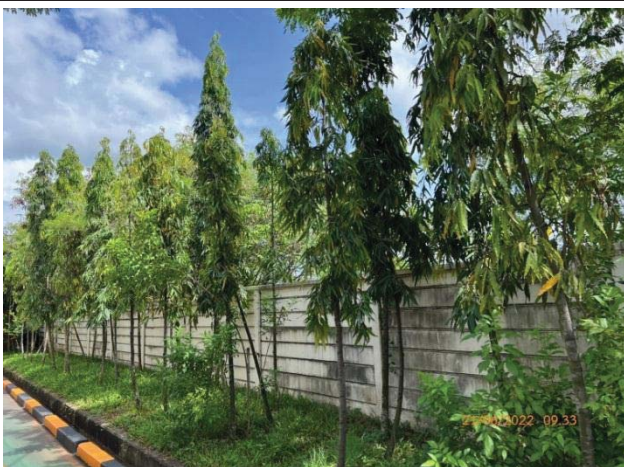
ภาพที่ 9 ไม้ยืนต้นทรงสูงบริเวณริมรั้วโครงการ

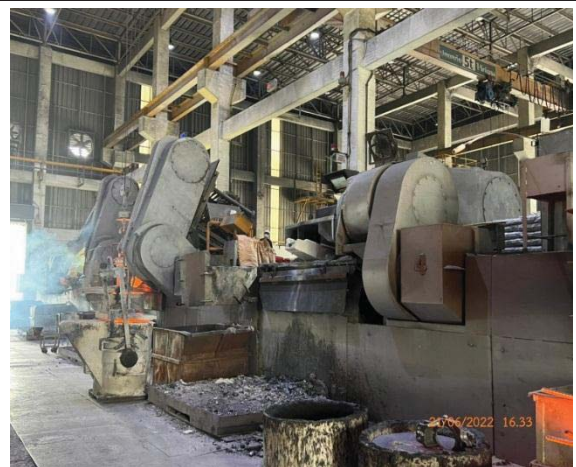
ภาพที่ 10 เตาหลอมแบบเหนียวนำไฟฟ้า

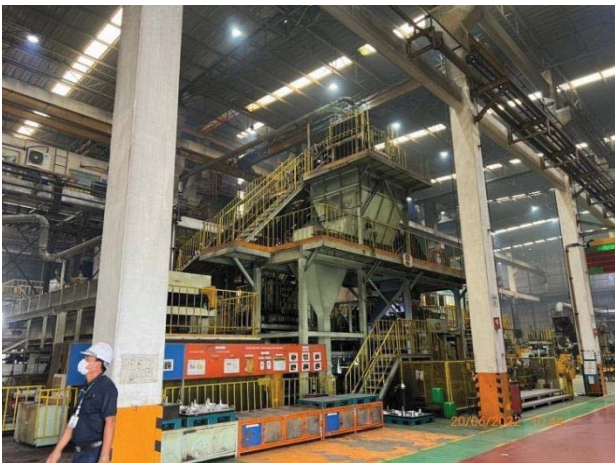
ภาพที่ 11 การติดตั้งเครื่องจักรภายในอาคารเพื่อป้องกันเสียง

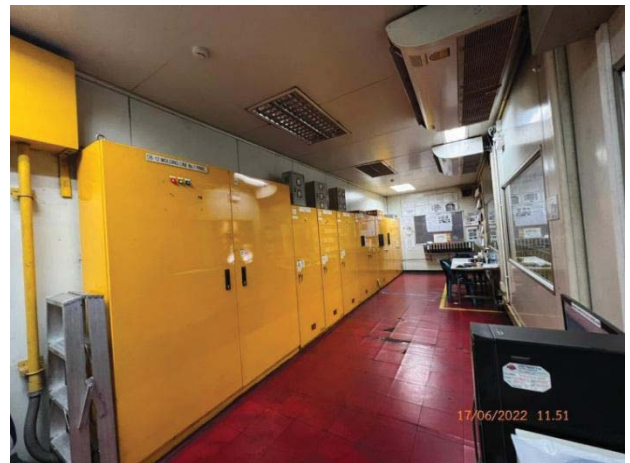
ภาพที่ 12 ห้องควบคุมการทำงานของเครื่องจักร

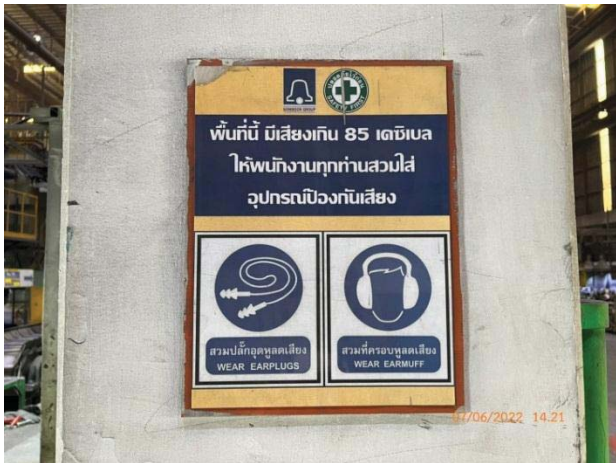
ภาพที่ 13 ป้ายเตือนพื้นที่เสียงดัง

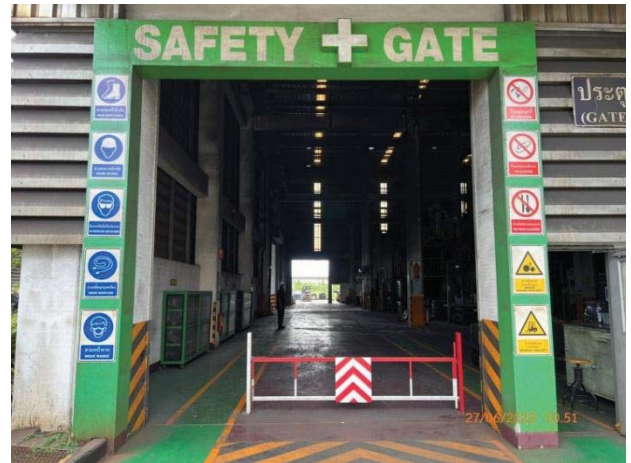
ภาพที่ 14 ป้ายเตือนให้สวมใส่อุปกรณ์ป้องกันส่วนบุคคล

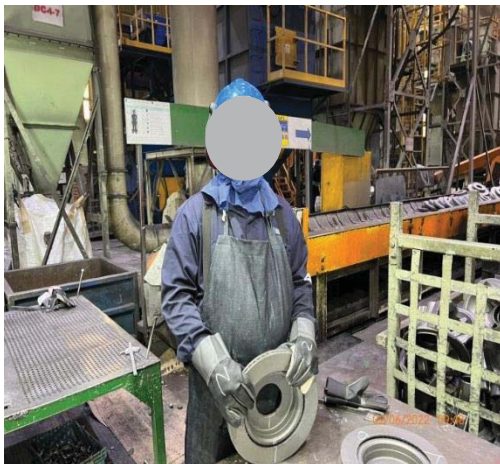
ภาพที่ 15 พนักงานสวมใส่อุปกรณ์ป้องกันส่วนบุคคล

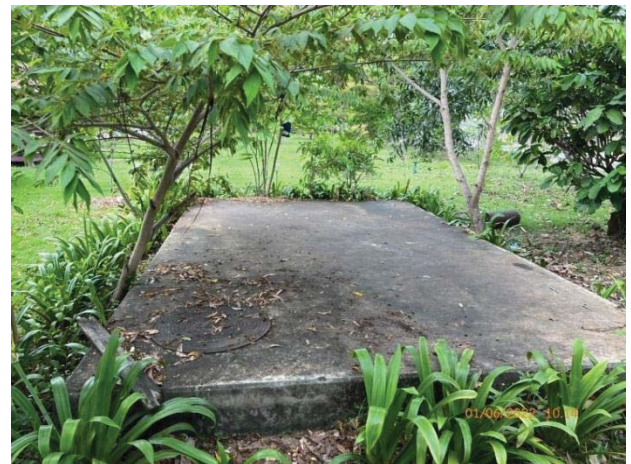
ภาพที่ 16 บ่อพักน้ำทิ้ง

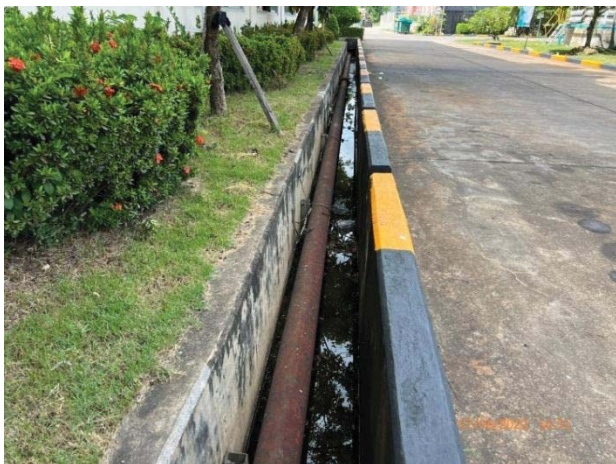
ภาพที่ 17 ระบบระบายน้ำเสียแยกออกจากรางระบายน้ำฝน

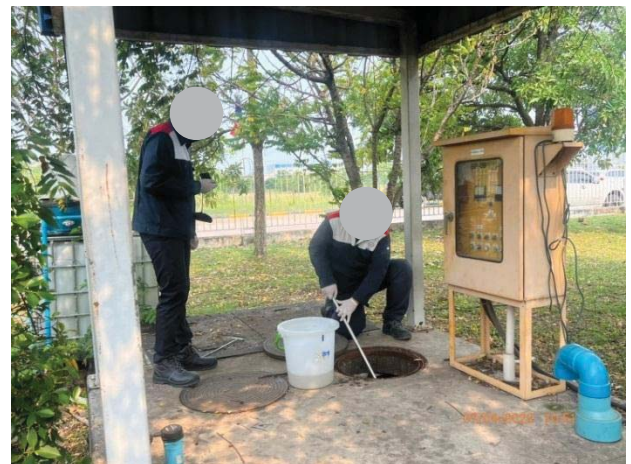
ภาพที่ 18 บ่อตรวจวัดคุณภาพน้ำ

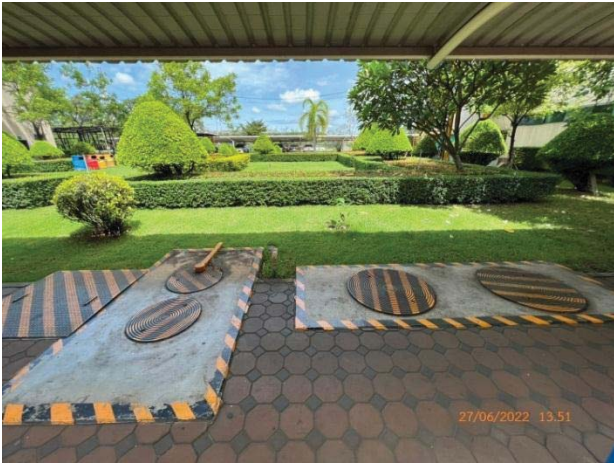
ภาพที่ 19 ถังบำบัดน้ำเสียสำเร็จรูป

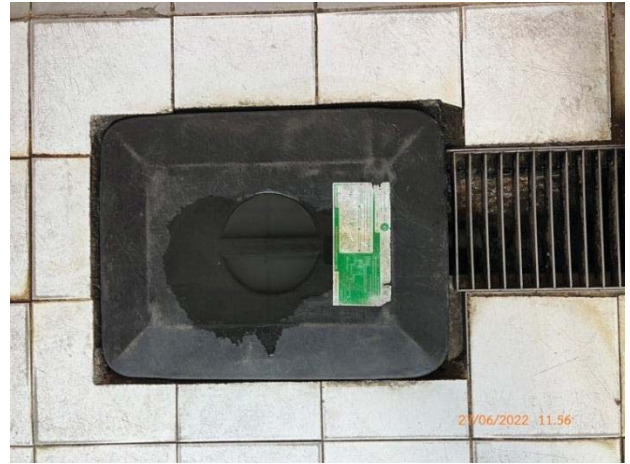
ภาพที่ 20 บอร์ดกัมมัน

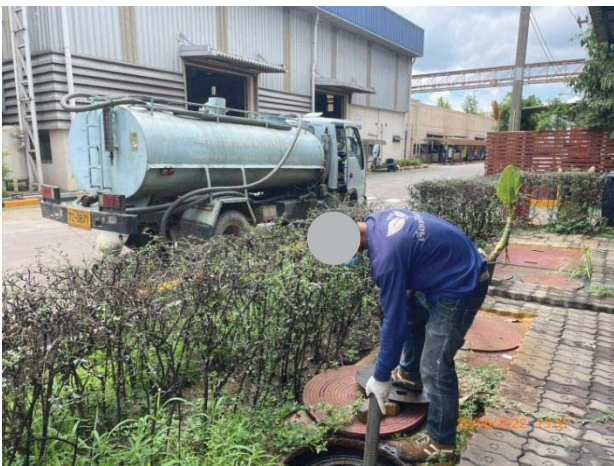
ภาพที่ 21 การดูแลทำความสะอาดถังบำบัดน้ำเสียสำเร็จรูป

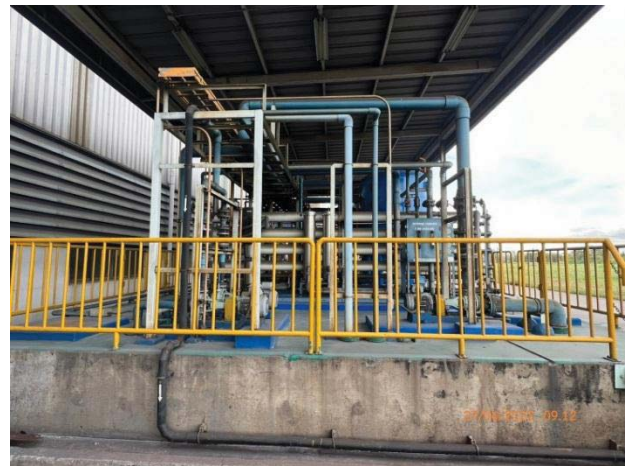
ภาพที่ 22 ถังน้ำสำรอง

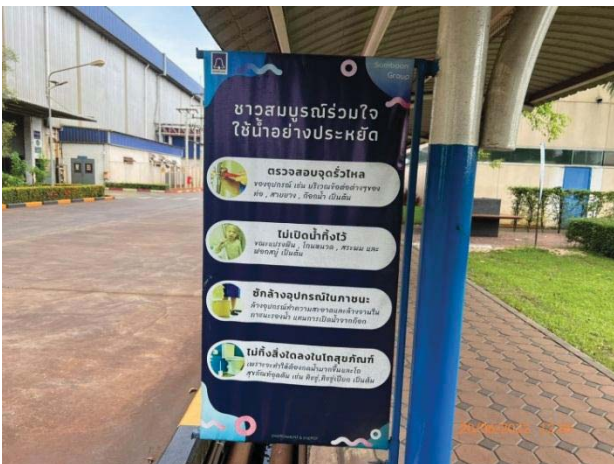
ภาพที่ 23 การประหยัดน้ำ

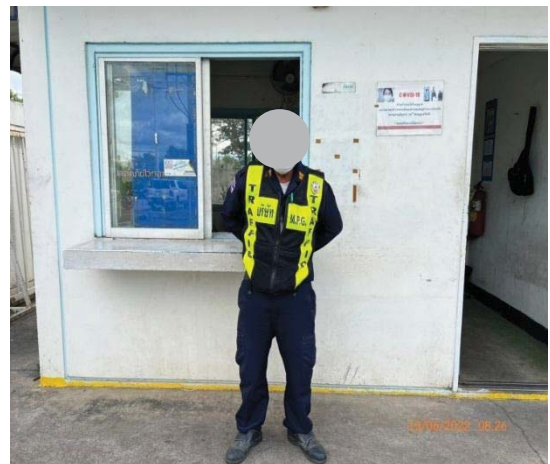
ภาพที่ 24 เจ้าหน้าที่อำนวยความสะดวกและจัดระเบียบ
การจราจรบริเวณทางเข้า-ออก โครงการ

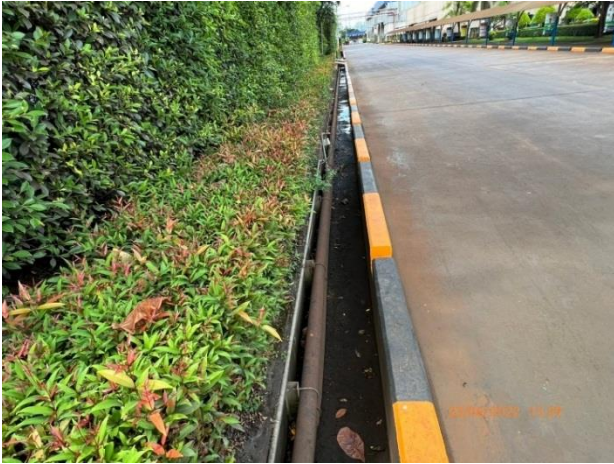
ภาพที่ 25 รางระบายน้ำฝน

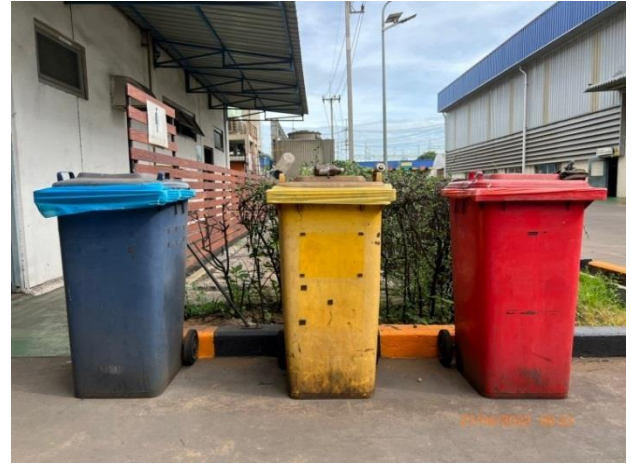
ภาพที่ 26 ถังขยะ 3 ประเภท

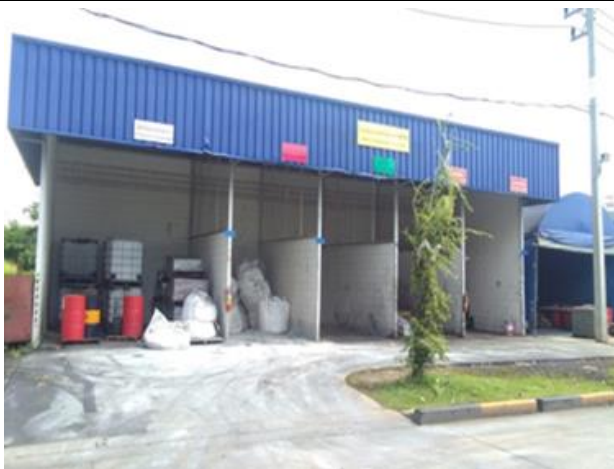
ภาพที่ 27 อาคารเก็บพักของเสีย

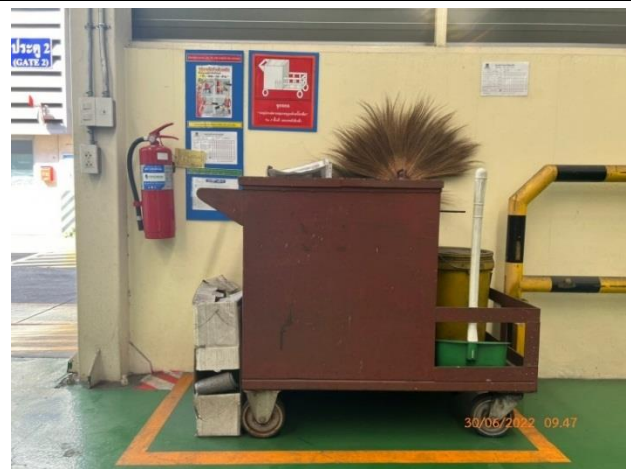
ภาพที่ 28 วัสดุดูดซับน้ำมัน
(กรณี การหกรั่วไหลของน้ำมัน)

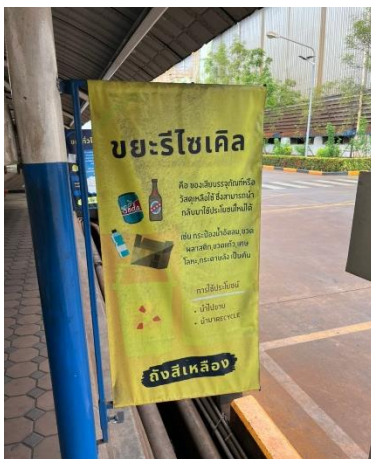
ภาพที่ 29 ส่งเสริมการนำหลัก 3Rs

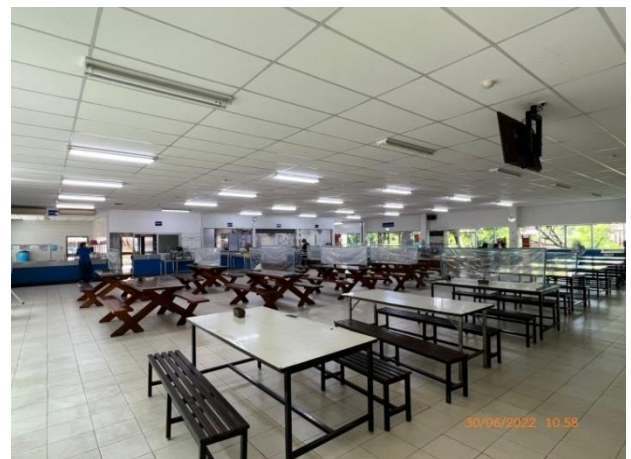
ภาพที่ 30 โรงอาหาร

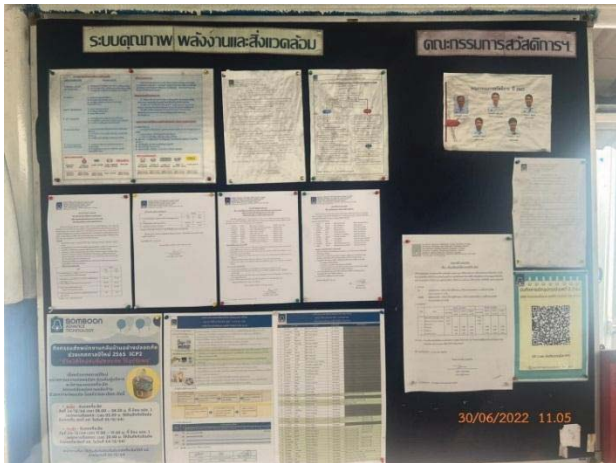
ภาพที่ 31 บอร์ดนโยบายสิ่งแวดล้อมและความปลอดภัย

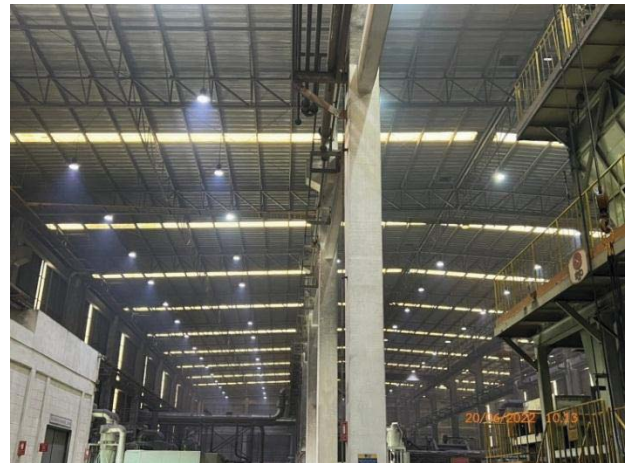
ภาพที่ 32 การจัดแสงสว่างที่เหมาะสมในพื้นที่ปฏิบัติงาน

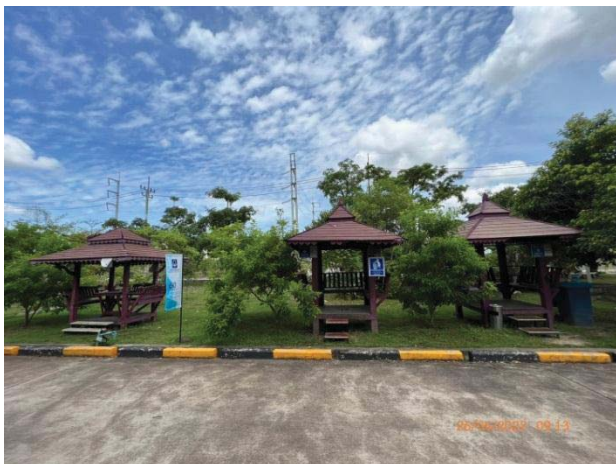
ภาพที่ 33 จุดพักผ่อน

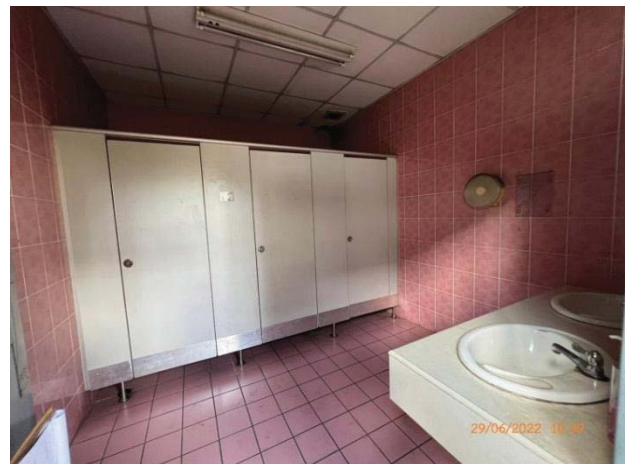
ภาพที่ 34 ห้องสุขา

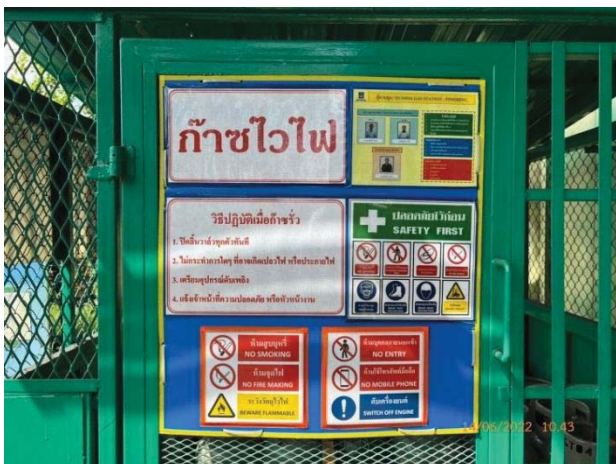
ภาพที่ 35 ป้ายเตือนบริเวณเสี่ยงอันตราย

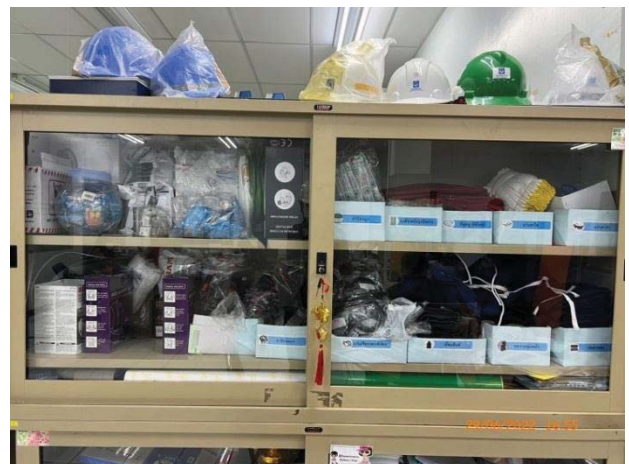
ภาพที่ 36 อุปกรณ์ป้องกันอันตรายส่วนบุคคล

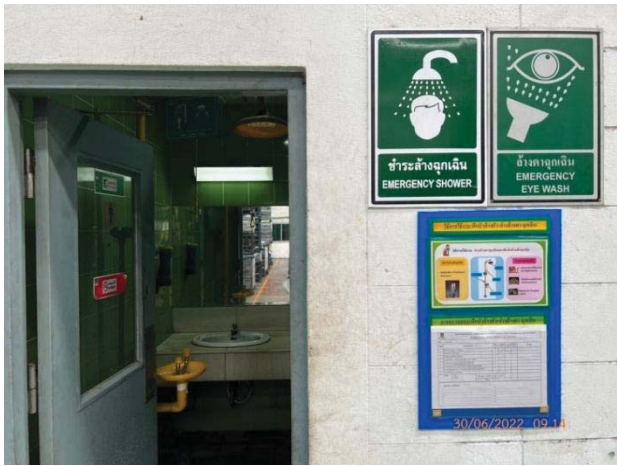
ภาพที่ 37 ฝักบัวและอ่างล้างตาฉุกเฉิน

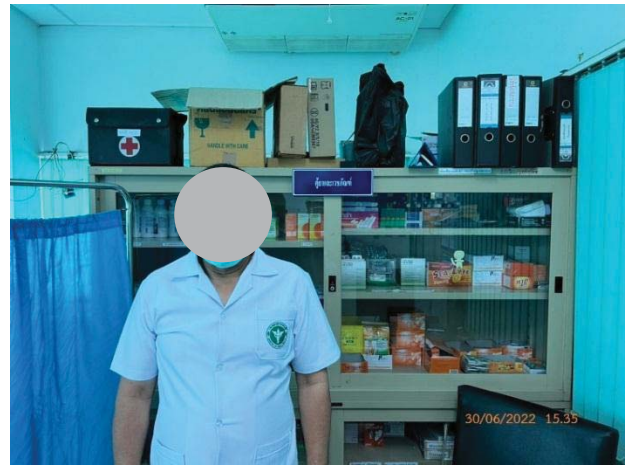
ภาพที่ 38 ห้องพยาบาล และพยาบาลประจำ 24 ชั่วโมง

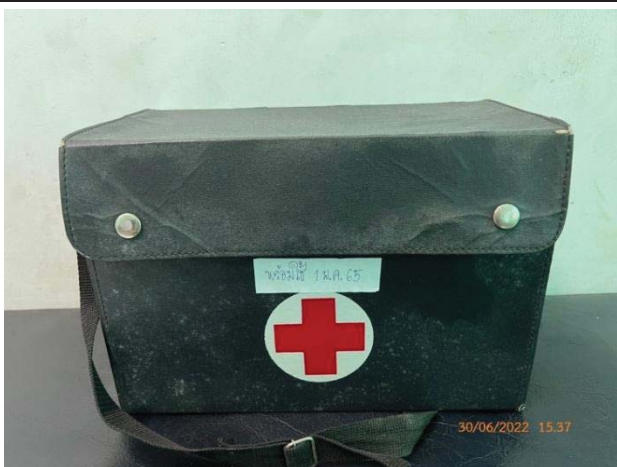
ภาพที่ 39 อุปกรณ์ปฐมพยาบาลเบื้องต้น

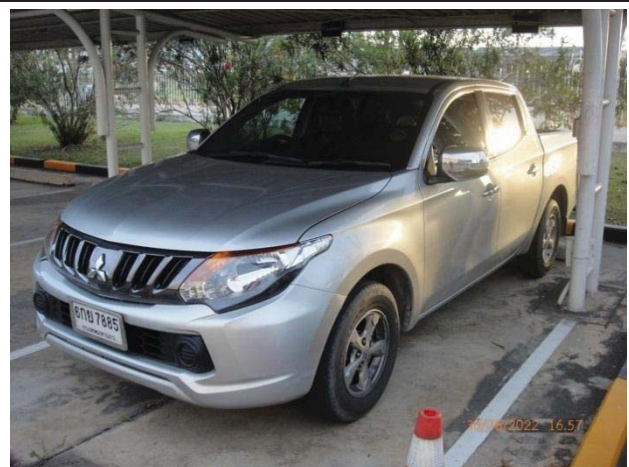
ภาพที่ 40 รถฉุกเฉิน

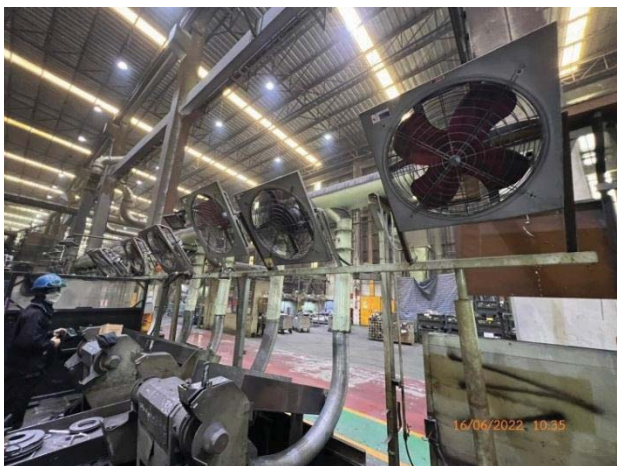
ภาพที่ 41 การระบายอากาศและการใช้พัดลมช่วยลดความร้อน

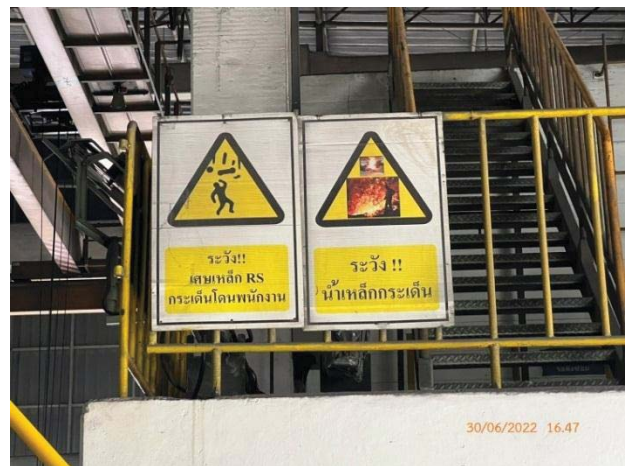
ภาพที่ 42 ป้ายเตือนแหล่งกำเนิดความร้อน

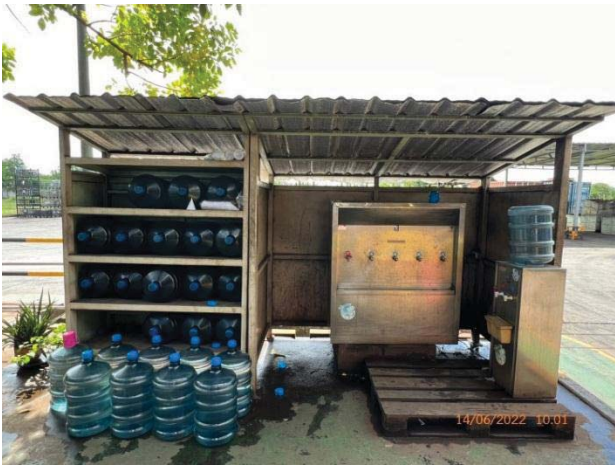
ภาพที่ 43 น้ำดื่มและเกลือแร่ สำหรับพนักงาน

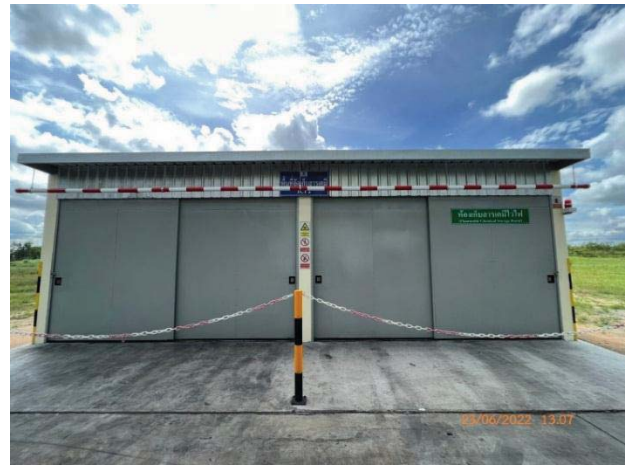
ภาพที่ 44 พื้นที่เก็บวัตถุดิบและสารเคมี

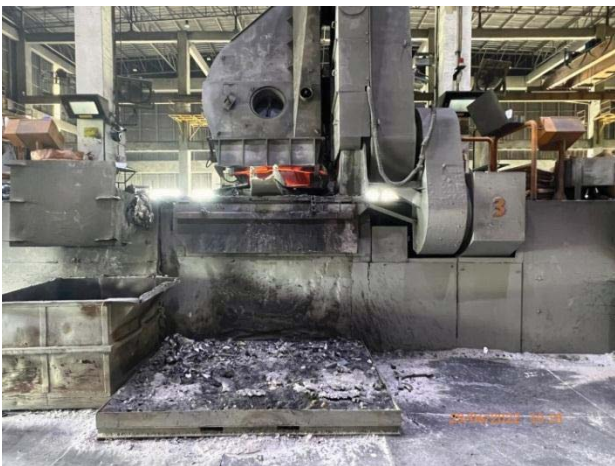
ภาพที่ 45 บ่อสำรองฉุกเฉินใต้เตาหลอม

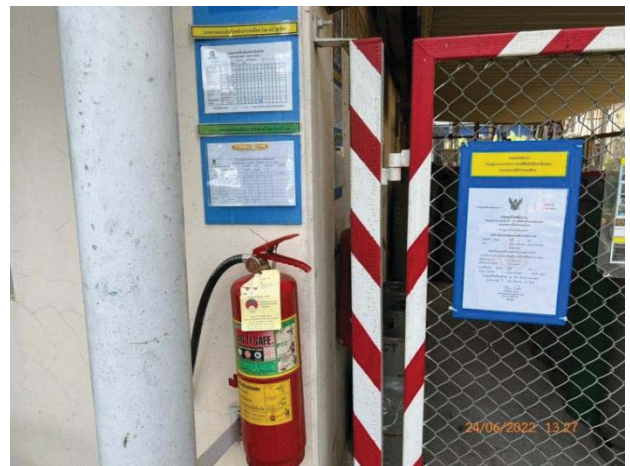
ภาพที่ 46 เครื่องดับเพลิงแบบมือถือ

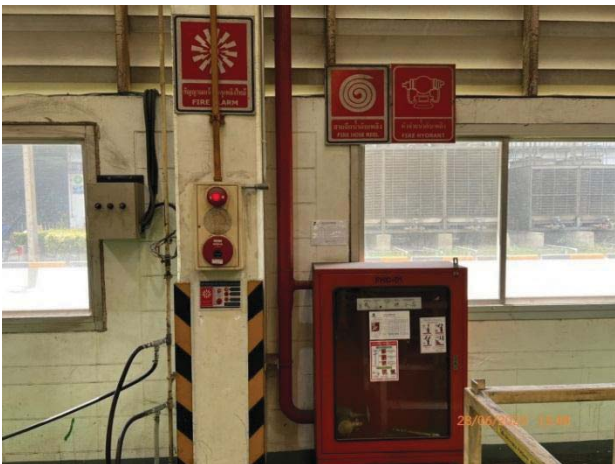
ภาพที่ 47 ระบบดับเพลิงและระบบเตือนภัย

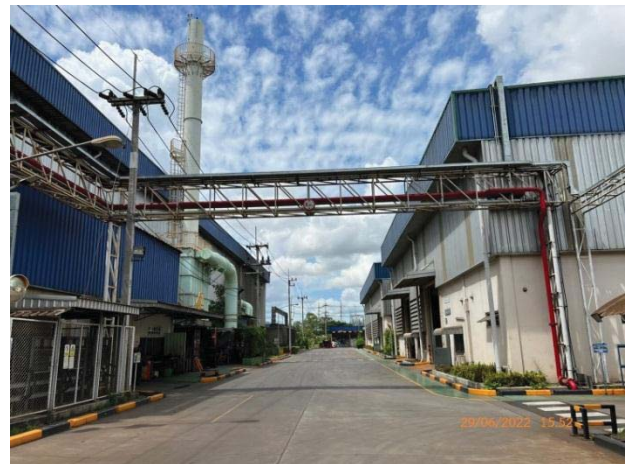
ภาพที่ 48 ระบบท่อน้ำดับเพลิง

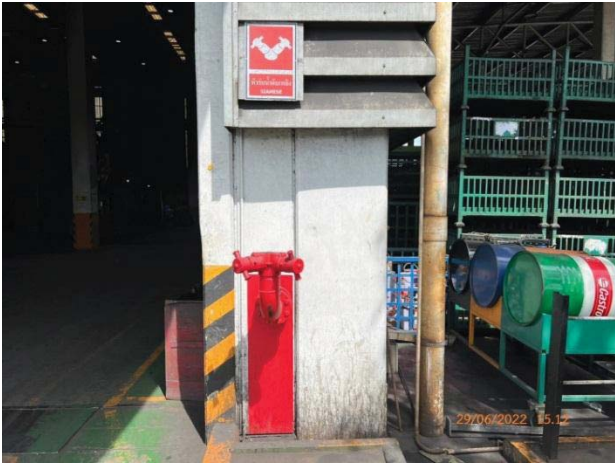
ภาพที่ 49 หัวดับเพลิง

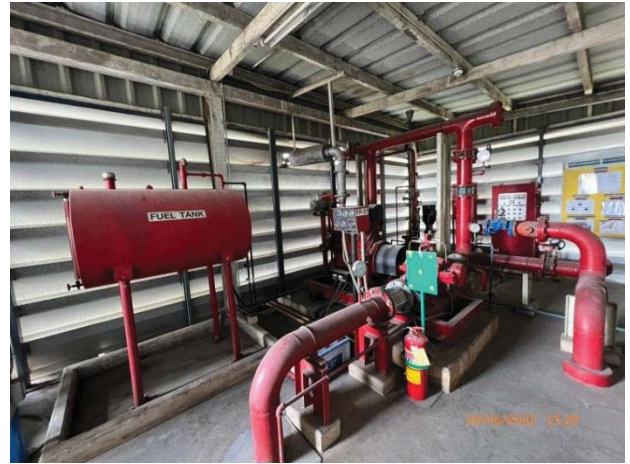
ภาพที่ 50 ชุดเครื่องสูบน้ำดับเพลิง

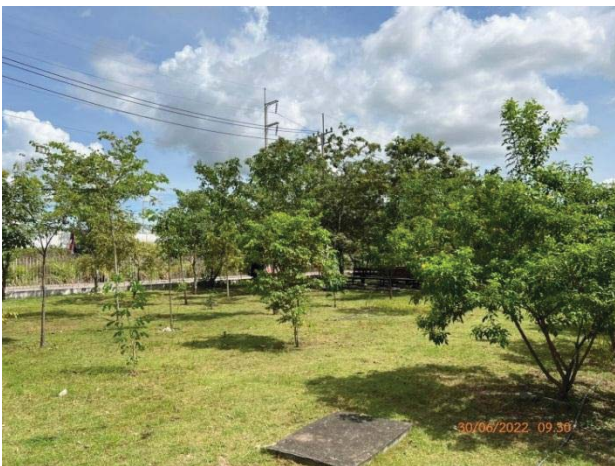
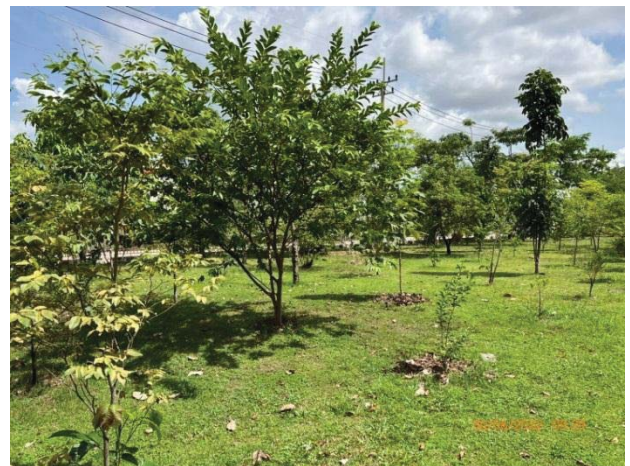
ภาพที่ 51 พื้นที่สีเขียว
