บทที่ 2

ผลการปฏิบัติตามมาตรการป้องกันและแก้ไขผลกระทบสิ่งแวดล้อม

ตารางที่ 2-1 สรุปผลการปฏิบัติตามมาตรการป้องกันและแก้ไขผลกระทบสิ่งแวดล้อมทั่วไป โครงการเหมืองแร่ดินอุตสาหกรรมชนิดดินซีเมนต์ ประทานบัตรหมายเลข 28810/15998 (คำขอฯ ที่ 2/2551) และ 28814/16000 (คำขอฯ ที่ 6/2551) ของ บริษัท ปูนซีเมนต์นครหลวง จำกัด (มหาชน) ระหว่างเดือนมกราคม-มิถุนายน พ.ศ. 2565

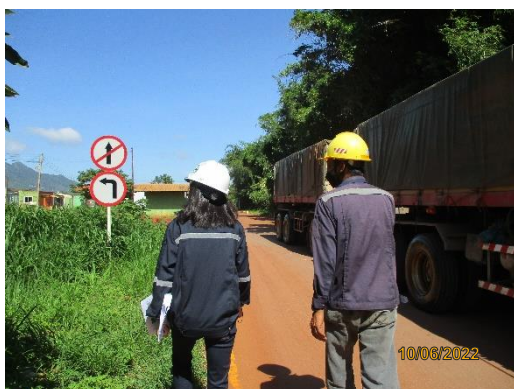
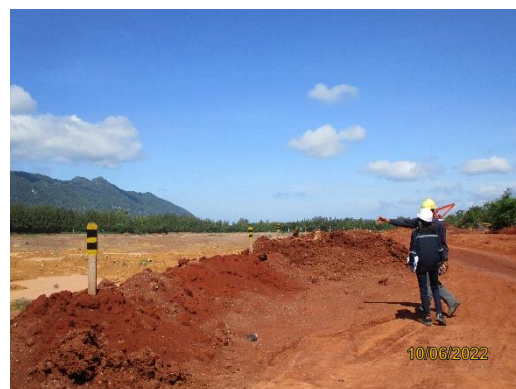
รูปที่ 2-1 การติดตามตรวจสอบการปฏิบัติตามมาตรการฯ ระหว่างเดือนมกราคม-มิถุนายน พ.ศ. 2565
โดย Third party ร่วมกับผู้แทนจาก บริษัท ปูนซีเมนต์นครหลวง จำกัด (มหาชน)

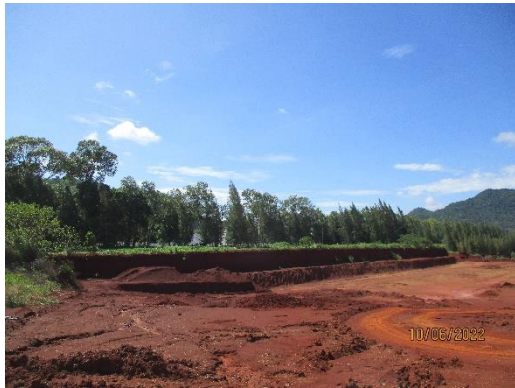
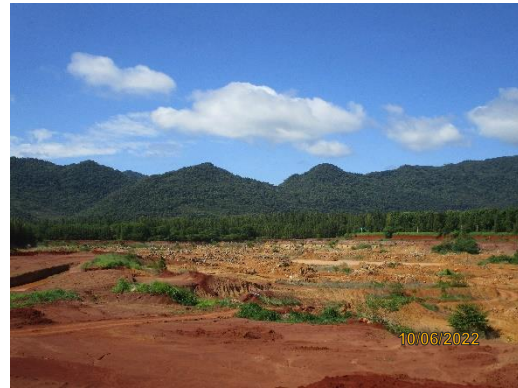
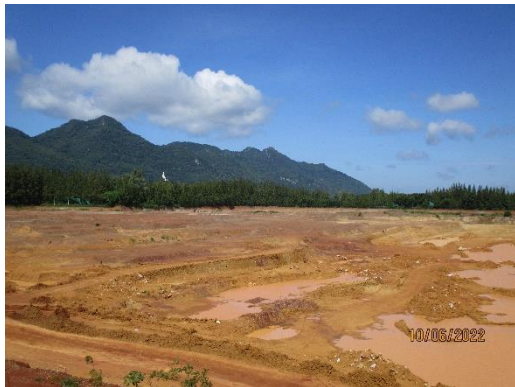
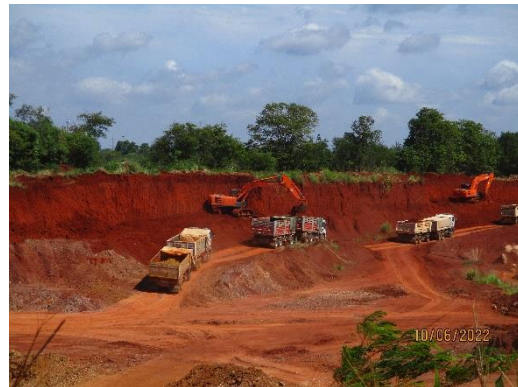
1. ทรัพยากรสิ่งแวดล้อมทางกายภาพ				
1.1 ลักษณะภูมิประเทศ	1. ให้เริ่มเปิดทำเหมืองตามแผนผังที่กำหนดไว้อย่างเคร่งครัด โดยเริ่มบริเวณหมายเลข “ห” ก่อน แล้วจึงเดินหน้าเหมืองไปตามแผนการทำเหมืองในแต่ละช่วง จนกระทั่งสิ้นสุดการทำเหมือง	1. โครงการฯ ปฏิบัติตามมาตรการฯ อย่างเคร่งครัด โดยขณะนี้ อยู่ระหว่างดำเนินงานปีที่ 10 ของโครงการฯ และมีการเปิดหน้าเหมืองจำนวน 256-0-97 ไร่ โดยเริ่มบริเวณหมายเลข “ห” และไม่มีการเปิดหน้าเหมืองในพื้นที่ห้ามทำเหมือง	- ไม่พบปัญหาในการดำเนินการ	- รูปที่ 2-2 การเปิดหน้าเหมือง

2. ออกแบบพื้นที่หน้าเหมืองให้มีลักษณะขั้นบันได (Benching Method) กำหนดให้ความสูงของขั้นบันไดประมาณ 4 เมตร ความกว้างประมาณ 4 เมตร พร้อมทั้งควบคุมความลาดชันสุดท้าย (Overall Slope) ของหน้าเหมืองไม่เกินกว่า 24 องศา และตรวจสอบเสถียรภาพหน้าเหมืองให้อยู่ในสภาพที่ปลอดภัยอยู่เสมอ	2. โครงการฯ ทำการเปิดหน้าเหมืองแบบขั้นบันไดความสูงประมาณ 4 เมตร ความกว้างประมาณ 4 เมตร ความลาดเอียงของหน้าเหมืองไม่เกิน 24 องศา เพื่อให้สอดคล้องกับลักษณะทางธรณีวิทยา	- ไม่พบปัญหาในการดำเนินการ	- รูปที่ 2-2 การเปิดหน้าเหมือง

2. ให้การออกแบบหน้าเหมืองเป็นลักษณะขั้นบันได ตามลักษณะที่กำหนดไว้ในแผนผังการทำเหมือง	2. การทำเหมืองของโครงการฯ มีการเปิดหน้าเหมืองแบบ ขั้นบันไดความสูงประมาณ 4 เมตร ความกว้างประมาณ 4 เมตร ความลาดเอียงของหน้าเหมืองไม่เกิน 24 องศา เพื่อให้สอดคล้องกับลักษณะทางธรณีวิทยา	- ไม่พบปัญหาในการ ดำเนินการ	- รูปที่ 2-2 การเปิด หน้าเหมือง

1. ทรัพยากรสิ่งแวดล้อมทางกายภาพ (ต่อ)				
1.4 อุทกธรณีวิทยาและ คุณภาพน้ำ (ต่อ) 2) อุทกธรณีวิทยา	1. ทางโครงการจะเปิดทำเหมือง โดยกำหนดให้บ่อเหมืองมีความลึก ไม่เกิน 20 เมตร จากระดับพื้นราบ เพื่อป้องกันผลกระทบต่อแหล่งน้ำใต้ดิน ซึ่งเป็นแหล่งน้ำใช้ของชุมชน และการดำเนินการดังกล่าวจะต้องอยู่ในความดูแลของวิศวกรเหมืองแร่	1. การทำเหมืองของโครงการฯ มีการเปิดหน้าเหมืองแบบขั้นบันไดความสูงประมาณ 4 เมตร ความกว้างประมาณ 4 เมตร ความลาดเอียงของหน้าเหมืองไม่เกิน 24 องศา เพื่อให้สอดคล้องกับลักษณะทางธรณีวิทยา และกำหนดให้บ่อเหมืองมีความลึกไม่เกิน 20 เมตร จากระดับพื้นราบ	- ไม่พบปัญหาในการดำเนินการ	- รูปที่ 2-2 การเปิดหน้าเหมือง

รูปที่ 2-2 การเปิดหน้าเหมือง

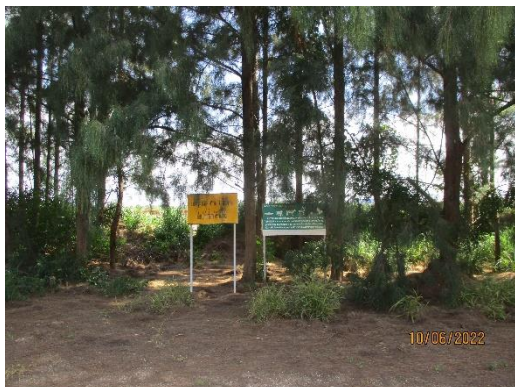
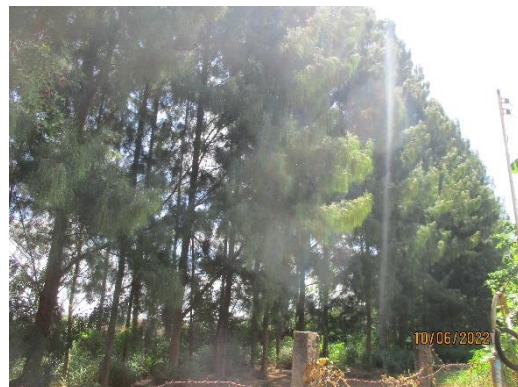
3. บริเวณพื้นที่ที่ไม่เกี่ยวข้องกับการทำเหมือง หรือกิจกรรมต่าง ๆ ให้ทางโครงการคงสภาพเดิมไว้ เพื่อช่วยเป็นแนวป้องกันผลกระทบ (Buffer Zone)	3. โครงการฯ ไม่มีการทำเหมืองในบริเวณที่ไม่เกี่ยวข้องกับการทำเหมือง เพื่อช่วยเป็นแนวป้องกันผลกระทบ (Buffer Zone)	- ไม่พบปัญหาในการดำเนินการ	- รูปที่ 2-3 พื้นที่ที่ไม่เกี่ยวข้องกับการทำเหมือง

รูปที่ 2-3 พื้นที่ที่ไม่เกี่ยวข้องกับการทำเหมือง

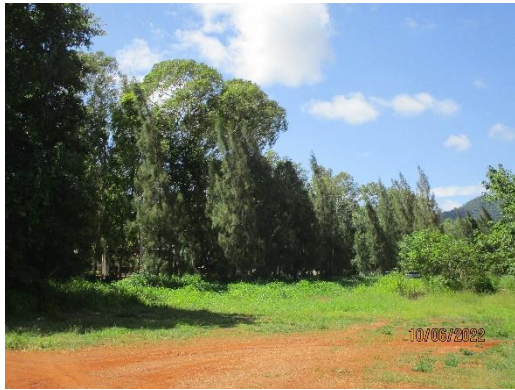
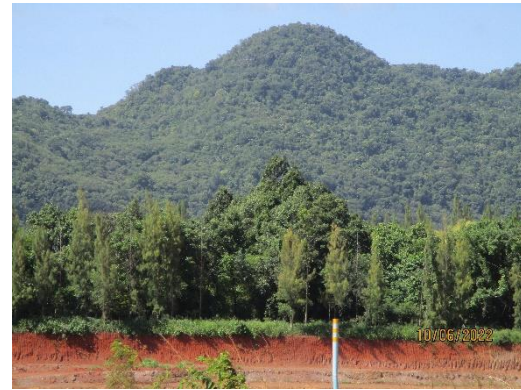
4. บริเวณใดที่เปิดทำเหมืองจนเสร็จสิ้นแล้วให้ดำเนินการฟื้นฟูสภาพพื้นที่จากการทำเหมืองของโครงการตามรายละเอียดที่เสนอไว้ในแผนฟื้นฟูอย่างเคร่งครัด	4. โครงการฯ ได้ปลูกต้นไม้ตลอดแนวรั้วโครงการฯ ตั้งแต่ก่อนเปิดดำเนินการและคอยดูแลรักษาให้เจริญงอกงามตลอดระยะดำเนินการ และการฟื้นฟูสภาพพื้นที่ผ่านการทำเหมือง จะดำเนินการควบคู่ไปตามสภาพหน้าเหมือง	- ไม่พบปัญหาในการดำเนินการ	- รูปที่ 2-4 การปลูกไม้ยืนต้นรอบพื้นที่โครงการฯ

รูปที่ 2-4 การปลูกไม้ยืนต้นรอบพื้นที่โครงการฯ

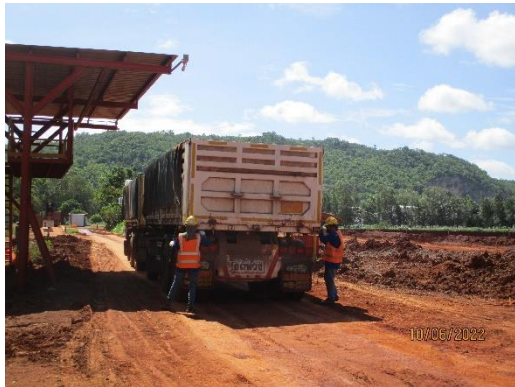
1. ทรัพยากรสิ่งแวดล้อมทางกายภาพ (ต่อ)				
1.1 ลักษณะภูมิประเทศ (ต่อ)	5. กำหนดให้ไม่มีการเก็บกองแร่และเปลือกดินในพื้นที่โครงการแต่อย่างใด โดยแร่ที่ได้จากหน้าเหมืองจะทยอยขนส่งไปยังโรงงานปูนซีเมนต์นครหลวงอย่างต่อเนื่อง	5. โครงการฯ ไม่มีการเก็บกองแร่และเปลือกดินไว้ในพื้นที่โครงการฯ และจัดให้มีรถวันละประมาณ 30-35 คัน ขนแร่ที่ขุดได้จากหน้าเหมืองไปยังโรงงานปูนซีเมนต์นครหลวงอย่างต่อเนื่อง	- ไม่พบปัญหาในการดำเนินการ	- รูปที่ 2-5 รถบรรทุกขนแร่ก่อนออกจากโครงการฯ โดยมีผ้าใบปิดคลุมมิดชิด

4. รถบรรทุกแร่ทุกคัน จะต้องใช้ผ้าใบปิดคลุมกระบะ รถบรรทุกให้มิดชิดก่อนออกจากพื้นที่ทำเหมือง เพื่อป้องกัน การฟุ้งกระจายของฝุ่นละออง	4. โครงการฯ มีกฎข้อบังคับให้รถบรรทุกทุกคันต้องใช้ผ้าใบ ปิดคลุมกระบะรถให้มิดชิดก่อนออกจากพื้นที่ทำเหมือง โดยจัดให้มีเจ้าหน้าที่ตรวจสอบความเรียบร้อยของ รถบรรทุกก่อนออกจากพื้นที่โครงการฯ	- ไม่พบปัญหาในการ ดำเนินการ	- รูปที่ 2-5 รถบรรทุก ขนแร่ก่อนออกจาก โครงการฯ โดยมีผ้าใบ ปิดคลุมมิดชิด

3.2 การคมนาคม (ต่อ)	3. รถบรรทุกทุกคันจะต้องปิดฝาระเบียงและกระบะท้าย ให้เรียบร้อย พร้อมทั้งใช้ผ้าใบปิดคลุมกระบะรถบรรทุกให้ มิดชิด ก่อนออกจากโรงแต่งแร่ เพื่อป้องกันการฟุ้งกระจาย ของฝุ่นแร่	3. โครงการฯ มีการเจ้าหน้าที่ตรวจสอบความเรียบร้อย ของรถบรรทุก โดยรถทุกคันจะต้องปิดฝาระเบียงและ กระบะท้าย พร้อมทั้งใช้ผ้าใบปิดคลุมกระบะรถบรรทุก ให้มิดชิดเสมอ ก่อนออกจากพื้นที่ทำเหมือง	- ไม่พบปัญหาในการ ดำเนินการ	- รูปที่ 2-5 รถบรรทุก ขนแร่ก่อนออกจาก โครงการฯ โดยมีผ้าใบ ปิดคลุมมิดชิด

รูปที่ 2-5 รถบรรทุกขนแร่ก่อนออกจากโครงการฯ
โดยมีผ้าใบปิดคลุมมิดชิด

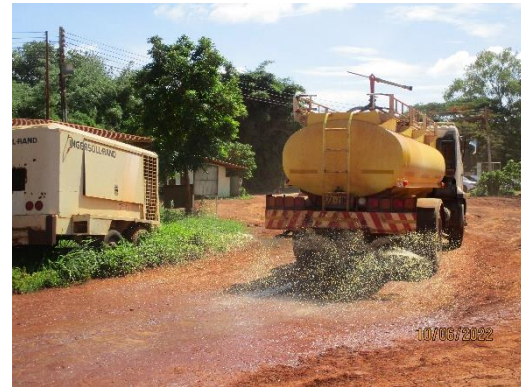
1.2 คุณภาพอากาศ 1) บริเวณพื้นที่ทำเหมือง	1. ก่อนเปิดหน้าดินให้ทำการฉีดพรม บริเวณพื้นที่ทำเหมืองอย่างสม่ำเสมอ เพื่อลดการฟุ้งกระจายของฝุ่นละออง	1. โครงการฯ ได้จัดให้มีรถบรรทุกน้ำ ทำการฉีดพรมน้ำในบริเวณพื้นที่ทำเหมืองอย่างสม่ำเสมอ เพื่อลดการฟุ้งกระจายของฝุ่นละออง	- ไม่พบปัญหาในการดำเนินการ	- รูปที่ 2-6 รถฉีดพรมน้ำบริเวณพื้นที่โครงการฯ

2. กำหนดให้มีการฉีดพรมน้ำวันละ 2-3 ครั้ง บริเวณพื้นที่หน้าเหมืองให้ชุ่มชื้นอยู่เสมอ ซึ่งจำนวนครั้งของการฉีดพรมน้ำจะพิจารณาจากสภาพอากาศและฤดูกาล เช่น ฤดูร้อนให้ฉีดพรมน้ำประมาณวันละ 3-4 ครั้ง และในช่วงฤดูฝนอาจฉีดพรมน้ำวันละ 1 ครั้ง หรือ ไม่ต้องมีการฉีดพรมน้ำหากมีฝนตกอย่างต่อเนื่อง	2. โครงการฯ ได้จัดให้มีรถบรรทุกน้ำ ทำการฉีดพรมน้ำวันละ 3-4 ครั้ง ในบริเวณพื้นที่ทำเหมือง ทั้งนี้การฉีดพรมน้ำขึ้นอยู่กับสภาพหน้างานในแต่ละวัน รวมถึงเพิ่มความถี่การฉีดพรมน้ำในช่วงอากาศแห้ง	- ไม่พบปัญหาในการดำเนินการ	- รูปที่ 2-6 รถฉีดพรมน้ำบริเวณพื้นที่โครงการฯ

รูปที่ 2-6 รถฉีดพรมน้ำบริเวณพื้นที่โครงการฯ

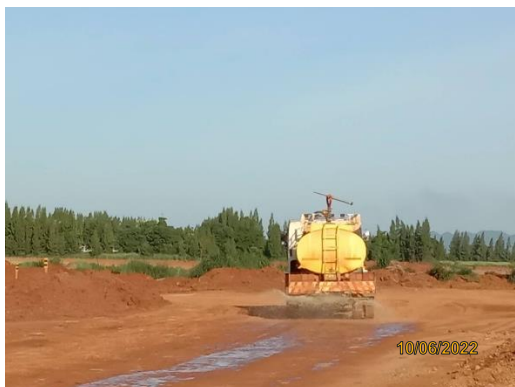
รูปที่ 2-7 รถฉีดพรมน้ำบริเวณเส้นทางขนส่งแร่

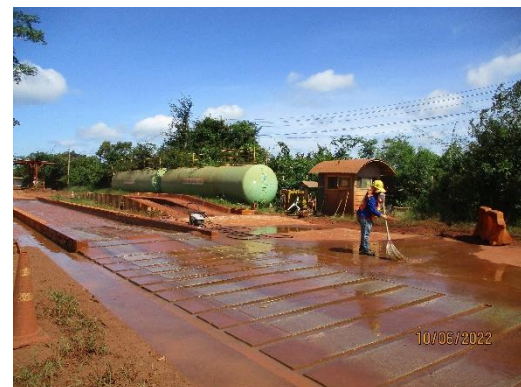
1. ทรัพยากรสิ่งแวดล้อมทางกายภาพ (ต่อ)				
1.2 คุณภาพอากาศ (ต่อ) 2) บริเวณเส้นทาง ขนส่งแร่	1. ให้ทำการดูแลรักษาสภาพเส้นทางขนส่งแร่ให้อยู่ในสภาพ ที่ใช้งานได้อย่างสม่ำเสมอ หากตรวจสอบว่าเกิดการชำรุดเสียหาย ทางโครงการต้องดำเนินการปรับปรุงซ่อมแซมโดยเร่งด่วน	1. โครงการฯ จัดให้มีเจ้าหน้าที่คอยดูแลรักษาสภาพเส้นทาง ขนส่งแร่ให้อยู่ในสภาพที่ใช้งานได้อย่างสม่ำเสมอ และหากพบว่า เกิดการชำรุดเสียหาย โครงการฯ จะดำเนินการปรับปรุง ซ่อมแซมโดยเร่งด่วน	- ไม่พบปัญหาในการ ดำเนินการ	- ภาคผนวก ค-1 หนังสือ แต่งตั้งวิศวกรควบคุม (สาขาเหมืองแร่) - รูปที่ 2-7 รถฉีดพรมน้ำ บริเวณเส้นทางขนส่งแร่ - รูปที่ 2-8 พนักงาน ทำความสะอาดถนน บริเวณพื้นที่โครงการฯ

6. ตรวจสอบตราเส้นทางขนส่งอย่างสม่ำเสมอ หากพบเศษดิน เศษหินร่วงหล่น หรือ มีฝุ่นดินเกาะผิวถนนให้รีบ ดำเนินการเก็บกวาดและทำความสะอาดทันที	6. โครงการฯ มีการจัดเจ้าหน้าที่คอยตรวจสอบตราเส้นทางขนส่ง อย่างสม่ำเสมอ เพื่อดูแลเก็บกวาดและทำความสะอาด ถนนทันที หากมีเศษดินร่วงหล่นหรือมีฝุ่นดินเกาะผิวถนน	- ไม่พบปัญหาในการ ดำเนินการ	- รูปที่ 2-8 พนักงาน ทำความสะอาดถนน บริเวณพื้นที่โครงการฯ

7. ดูแลรักษาสภาพเส้นทางขนส่งให้สามารถใช้งานได้อยู่ เสมอ หากเกิดการชำรุดเสียหาย โดยการดำเนินการ ซ่อมแซมและปรับปรุงเส้นทางดังกล่าวทันที	7. โครงการฯ มีการจัดเจ้าหน้าที่คอยตรวจสอบตราเส้นทางขนส่ง อย่างสม่ำเสมอ เพื่อดูแลเก็บกวาดและทำความสะอาด ถนน และเมื่อพบว่าถนนเกิดการชำรุดเสียหายโครงการฯ จะรีบดำเนินการซ่อมแซม ปรับปรุงเส้นทางดังกล่าวทันที	- ไม่พบปัญหาในการ ดำเนินการ	- รูปที่ 2-8 พนักงาน ทำความสะอาดถนน บริเวณพื้นที่โครงการฯ

รูปที่ 2-8 พนักงานทำความสะอาดถนนบริเวณพื้นที่
โครงการฯ

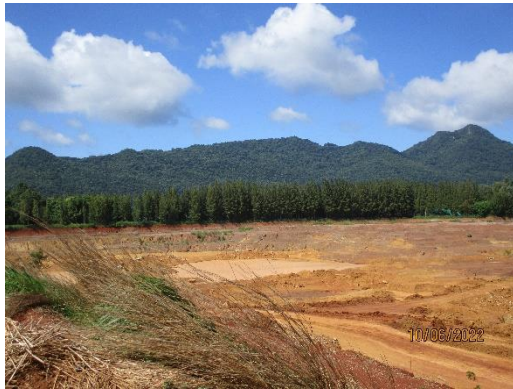
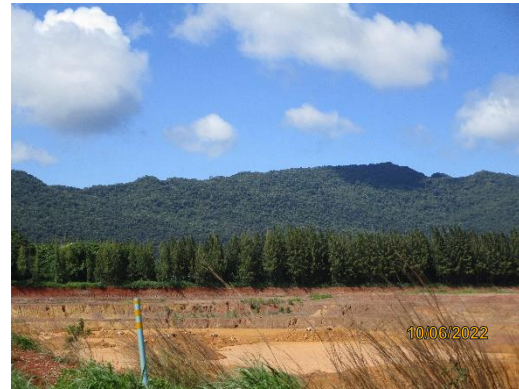
3. จัดทำแนวमानกันฝุ่นละออง บริเวณด้านทิศใต้ลม ใกล้บริเวณพื้นที่ที่จะเปิดทำเหมืองในแต่ละปี เพื่อเป็นแนวป้องกันการฟุ้งกระจายของฝุ่นละอองที่เกิดจากการขุดเปิดทำเหมือง	3. โครงการฯ ได้ดำเนินการปลูกต้นสนประดิพัทธ์รอบพื้นที่โครงการฯ เพื่อเป็นแนวमानกันฝุ่นละออง โดยทำการปลูกแบบสลับฟันปลา 5 แถว ความยาว 3,380 เมตร จำนวนประมาณ 5,065 ต้น ปัจจุบันมีความสูงประมาณ 4-5 เมตร	- ไม่พบปัญหาในการดำเนินการ	- รูปที่ 2-9 การปลูกต้นสนรอบพื้นที่โครงการฯ เพื่อป้องกันการแพร่กระจายของฝุ่นละออง

รูปที่ 2-9 การปลูกต้นสนรอบพื้นที่โครงการฯ เพื่อป้องกันการแพร่กระจายของฝุ่นละออง

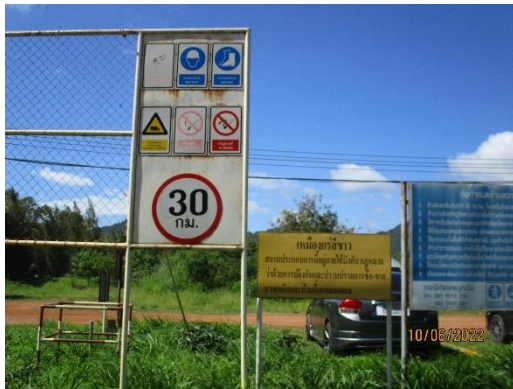
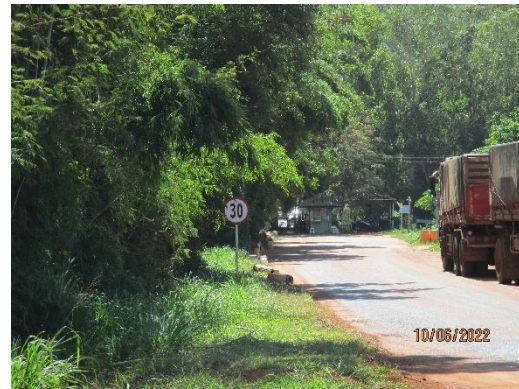
2. ควบคุมความเร็วของรถบรรทุกก่อนออกสู่ทางหลวง หมายเลข 2 ให้ใช้ความเร็วไม่เกิน 30 กิโลเมตรต่อชั่วโมง ทั้งในสภาพบรรทุกและสภาพเปล่า และจำกัดระยะเวลา ในการวิ่ง 06.00 น. - 18.00 น.	2. โครงการฯ มีการติดตั้งป้ายจำกัดความเร็วไม่เกิน 30 กิโลเมตรต่อชั่วโมง บริเวณทางเข้าออกโครงการฯ รวมถึงควบคุมเวลาในการเข้า-ออกของรถบรรทุกในพื้นที่ โครงการฯ	- ไม่พบปัญหาในการ ดำเนินการ	- รูปที่ 2-10 ป้ายจำกัด ความเร็วภายในพื้นที่ โครงการฯ และพื้นที่ โดยรอบ

2) บริเวณเส้นทางขนส่งแร่	1. ควบคุมความเร็วของรถบรรทุกที่วิ่งเข้า-ออกภายในพื้นที่โครงการไม่เกิน 30 กิโลเมตรต่อชั่วโมง	1. โครงการฯ มีการติดตั้งป้ายจำกัดความเร็วไม่เกิน 30 กิโลเมตรต่อชั่วโมง บริเวณทางเข้า-ออกโครงการฯ เพื่อลดความเสี่ยงการเกิดอุบัติเหตุ	- ไม่พบปัญหาในการดำเนินการ	- รูปที่ 2-10 ป้ายจำกัดความเร็วภายในพื้นที่โครงการฯ และพื้นที่โดยรอบ

รูปที่ 2-10 ป้ายจำกัดความเร็วภายในพื้นที่โครงการฯ และพื้นที่โดยรอบ

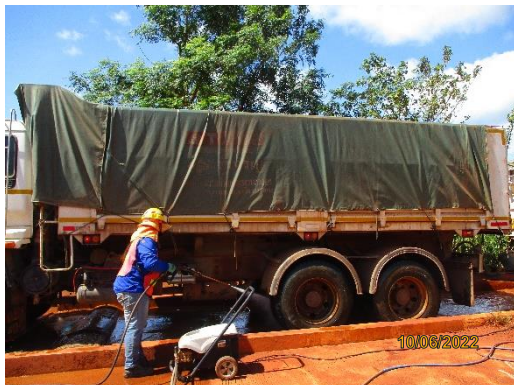
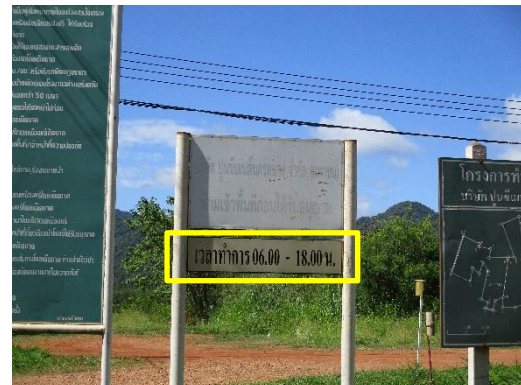
3. ควรล้างทำความสะอาดรถบรรทุกอย่างสม่ำเสมอ เพื่อป้องกันการฟุ้งกระจายของฝุ่นละอองที่ติดมากับรถ	3. โครงการฯ จัดให้มีพื้นที่เพื่อทำการล้างทำความสะอาดรถ และกำหนดให้มีการล้างทำความสะอาดรถบรรทุก อย่างสม่ำเสมอ	- ไม่พบปัญหาในการ ดำเนินการ	- รูปที่ 2-11 จุดล้างล้อ รถบรรทุก

1. ทรัพยากรสิ่งแวดล้อมทางกายภาพ (ต่อ)				
1.2 คุณภาพอากาศ (ต่อ) 2) บริเวณเส้นทางขนส่งแร่ (ต่อ)	5. ให้ล้างล้อรถขนส่งแร่ของโครงการให้สะอาด ก่อนออกสู่เส้นทางขนส่งแร่ภายนอกพื้นที่โครงการ เพื่อป้องกันและลดการฟุ้งกระจายของฝุ่นละอองที่ติดมากับล้อรถ	5. โครงการฯ จัดให้มีพื้นที่ล้างล้อรถบรรทุก เพื่อทำการล้างทำความสะอาดล้อรถก่อนออกสู่ภายนอกพื้นที่โครงการฯ	- ไม่พบปัญหาในการดำเนินการ	- รูปที่ 2-11 จุดล้างล้อรถบรรทุก

รูปที่ 2-11 จุดล้างล้อบรรทุก

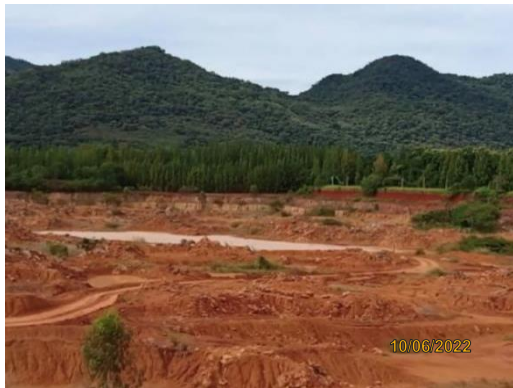
รูปที่ 2-13 บ่อรับน้ำ (Sump) ภายในพื้นที่โครงการฯ

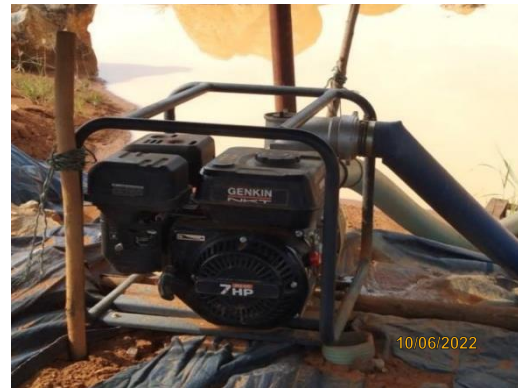
3. ให้ออกแบบการทำเหมืองให้มีบ่อรับน้ำ (Sump) ขึ้นภายใน บริเวณส่วนลึกสุดของพื้นที่ทำเหมือง เพื่อรองรับน้ำและ กักเก็บน้ำฝนไหลบ่าจากพื้นที่ทำเหมืองในแต่ละช่วง ก่อนสูบน้ำไปใช้ประโยชน์ทั้งในและนอกพื้นที่โครงการ เช่น ฉีดพรมหน้าเหมือง และเส้นขนส่งแร่ภายในพื้นที่ โครงการ เป็นต้น จะต้องพักน้ำในบ่อให้ตกตะกอนเป็น น้ำใสก่อน	3. โครงการฯ จัดให้มีบ่อรับน้ำ (Sump) ขึ้นภายในบริเวณ ส่วนลึกสุดของพื้นที่ทำเหมือง เพื่อรองรับน้ำและกักเก็บ น้ำฝนไหลบ่าจากพื้นที่ทำเหมืองในแต่ละช่วง ก่อนสูบน้ำ ไปใช้ประโยชน์ทั้งในและนอกพื้นที่โครงการฯ	- ไม่พบปัญหาในการ ดำเนินการ	- รูปที่ 2-13 บ่อรับน้ำ (Sump) ภายในพื้นที่ โครงการฯ - รูปที่ 2-14 บึงน้ำ บริเวณ บ่อรับน้ำ (Sump) ภายในพื้นที่ โครงการฯ

รูปที่ 2-14 ปั๊มน้ำบริเวณบ่อรับน้ำ (Sump)
ภายในพื้นที่โครงการฯ

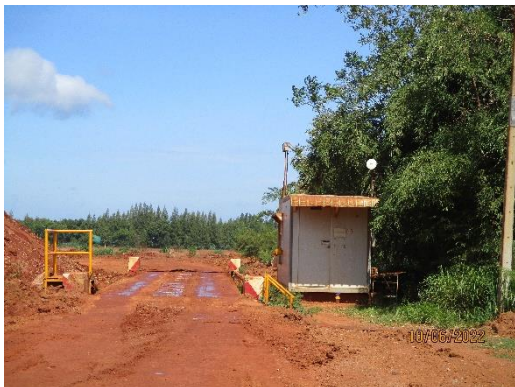
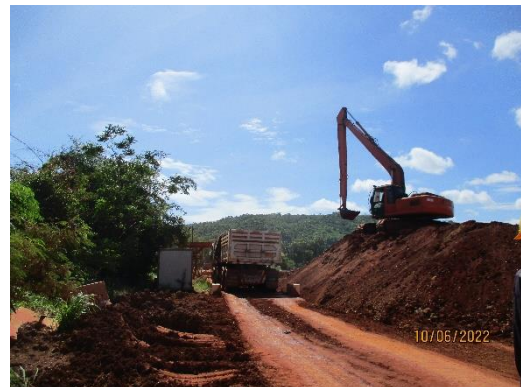
3.2 การคมนาคม	1. รถบรรทุกทุกคันต้องบรรทุกน้ำหนักไม่เกินพิกัดตามที่ราชการกำหนด พร้อมทั้งควบคุมความเร็วของรถ และขับรถด้วยความระมัดระวังเป็นพิเศษเพื่อป้องกันการเกิดอุบัติเหตุ	1. โครงการฯ ได้ติดตั้งเครื่องชั่งน้ำหนักแบบถาวร ไว้บริเวณเส้นทางออกโครงการฯ เพื่อควบคุมรถบรรทุกให้บรรทุกน้ำหนักไม่เกินพิกัดตามที่ราชการกำหนด และติด GPS ที่รถบรรทุกทุกคัน เพื่อควบคุมความเร็วของรถบรรทุก	- ไม่พบปัญหาในการดำเนินการ	- รูปที่ 2-15 จุดชั่งน้ำหนักรถบรรทุกก่อนออกภายนอกพื้นที่โครงการฯ

รูปที่ 2-15 จุดขังน้ำหนักรถบรรทุกก่อนออกภายนอกพื้นที่โครงการฯ

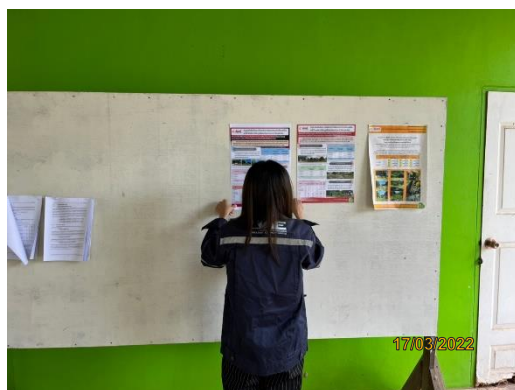
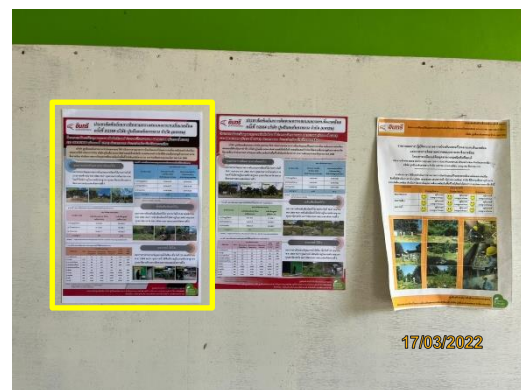
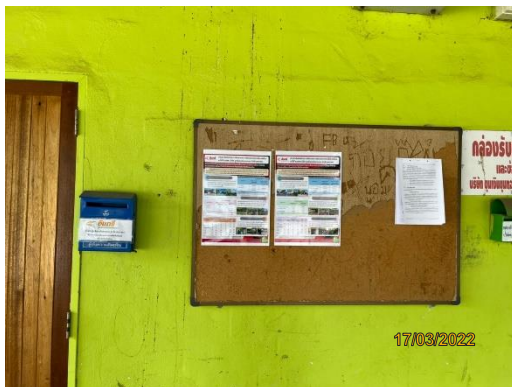
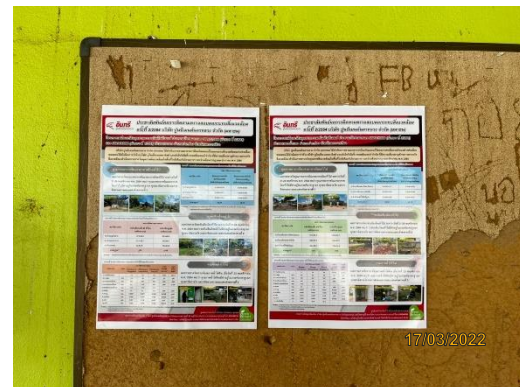
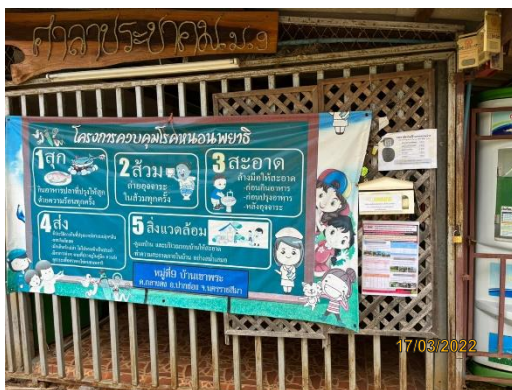
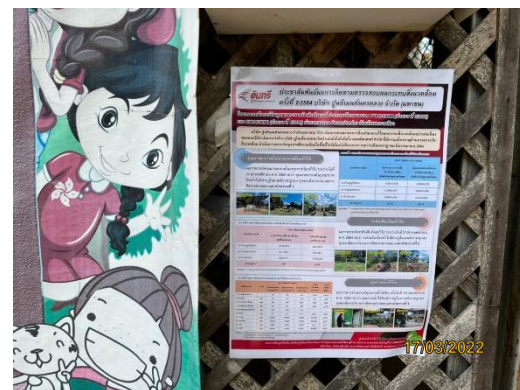
4. คุณค่าต่อคุณภาพชีวิต (ต่อ)				
				ชุมชนสัมพันธ์ ระหว่าง เดือนมกราคม-มิถุนายน พ.ศ. 2565
4.2 การมีส่วนร่วมของ ประชาชน	1. ประชาสัมพันธ์ผลการติดตามตรวจสอบผลกระทบสิ่งแวดล้อม เช่น คุณภาพอากาศ ระดับเสียง เป็นต้น ให้โรงพยาบาลส่งเสริมสุขภาพตำบลกลางดง โรงพยาบาลส่งเสริมสุขภาพตำบลหนองน้ำแดง สำนักงานสาธารณสุขจังหวัดนครราชสีมา ผู้นำชุมชนหมู่บ้านบุญบันดาล ผู้นำชุมชนหมู่บ้านชลประทาน และผู้นำชุมชนหมู่บ้านเขาพระ ในลักษณะเอกสาร พร้อมทั้งขอความร่วมมือผู้นำชุมชนประชาสัมพันธ์ข้อมูลผ่านทางหอกระจายข่าวของหมู่บ้าน และแผ่นป้ายประชาสัมพันธ์ขนาดใหญ่ของโครงการ เพื่อให้ประชาชนภายในชุมชนรับทราบโดยทั่วกัน	1. โครงการฯ ได้ประชาสัมพันธ์ผลการติดตามตรวจสอบด้านผลกระทบสิ่งแวดล้อมจากการดำเนินโครงการฯ ได้แก่ คุณภาพอากาศ ระดับเสียง ให้โรงพยาบาลส่งเสริมสุขภาพตำบลกลางดง โรงพยาบาลส่งเสริมสุขภาพตำบลหนองน้ำแดง สำนักงานสาธารณสุขจังหวัดนครราชสีมา ผู้นำชุมชนหมู่บ้านบุญบันดาล ผู้นำชุมชนหมู่บ้านชลประทาน และผู้นำชุมชนหมู่บ้านเขาพระ ในลักษณะเอกสารเผยแพร่ พร้อมทั้งขอความร่วมมือผู้นำชุมชนประชาสัมพันธ์ข้อมูลผ่านทางหอกระจายข่าวของหมู่บ้าน และแผ่นป้ายประชาสัมพันธ์ขนาดใหญ่ของโครงการฯ เพื่อให้ประชาชนภายในชุมชนรับทราบโดยทั่วกัน	- ไม่พบปัญหาในการดำเนินการ	- ภา ค ผน ว ก ก - 2 หนังสือนำเสนอรายงาน ผลการปฏิบัติตาม มาตรการฯ ฉบับเดือน กรกฎาคม-ธันวาคม พ.ศ. 2564 - รูป ที่ 2-16 ป้าย ประชาสัมพันธ์ผล การตรวจวัดคุณภาพ สิ่งแวดล้อม

รูปที่ 2-16 ป้ายประชาสัมพันธ์ผลการตรวจวัดคุณภาพสิ่งแวดล้อม

รูปที่ 2-16 (ต่อ) ป้ายประชาสัมพันธ์ผลการตรวจวัดคุณภาพสิ่งแวดล้อม

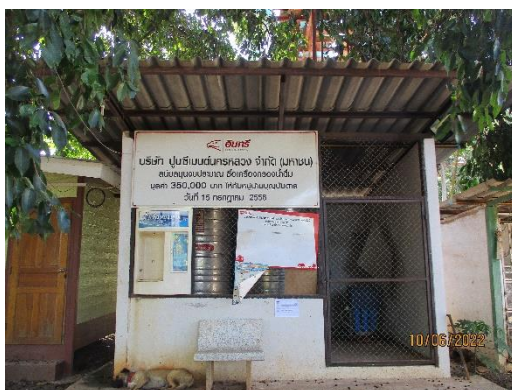
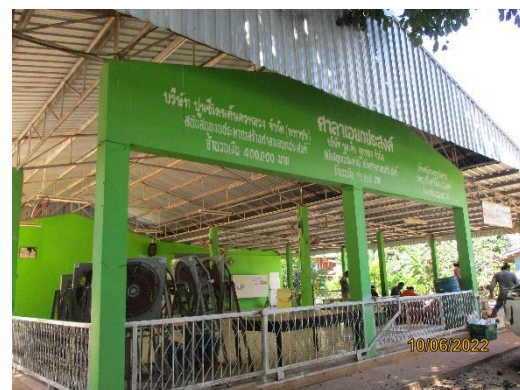
4. คุณค่าต่อคุณภาพชีวิต (ต่อ)				
				ชุมชนสัมพันธ์ ระหว่าง เดือนมกราคม-มิถุนายน พ.ศ. 2565 - รูปที่ 2-17 การสนับสนุน ด้านสาธารณูปโภค และสาธารณูปการ ภายในชุมชนใกล้เคียง พื้นที่โครงการฯ

รูปที่ 2-17 การสนับสนุนด้านสาธารณูปโภคและสาธารณูปการ ภายในชุมชนใกล้เคียงพื้นที่โครงการฯ

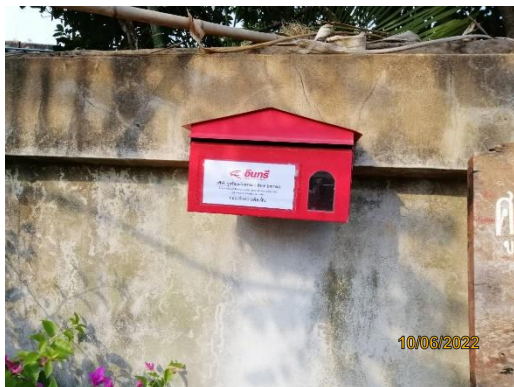
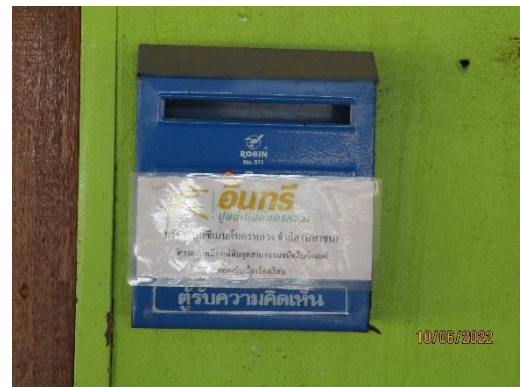
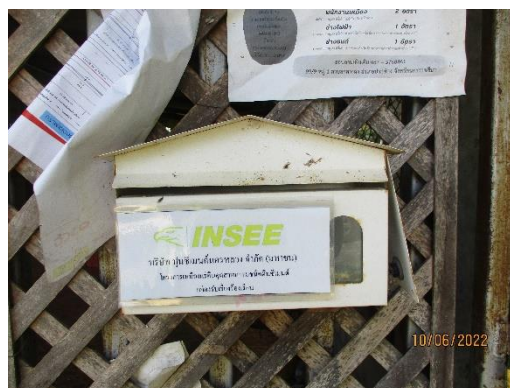
4. คุณค่าต่อคุณภาพชีวิต (ต่อ)				
4.2 การมีส่วนร่วมของ ประชาชน (ต่อ)	5. ให้ทางโครงการจัดทำกล่องรับเรื่องร้องเรียนติดตั้งในชุมชน บ้านบุญบันดาล บ้านชลประทาน และบ้านเขาพระ บริเวณที่ประชาชนสามารถเข้าถึงได้สะดวก เช่น บริเวณ ที่ทำการผู้ใหญ่บ้าน หรือ ศาลาประชาคมหมู่บ้าน เป็นต้น	5. โครงการฯ ได้ติดตั้งกล่องรับเรื่องร้องเรียนในชุมชน บ้านบุญบันดาล บ้านชลประทาน และบ้านเขาพระ เพื่อเป็น ช่องทางการสื่อสารให้ประชาชนสามารถใส่ข้อเสนอแนะ หรือ ข้อร้องเรียนในกล่องที่ติดตั้งได้ตลอดเวลา	- ไม่พบปัญหาในการ ดำเนินการ	- รูปที่ 2-18 กล่องรับ เรื่องร้องเรียนที่ติดตั้ง ตามชุมชนใกล้เคียง พื้นที่โครงการฯ

รูปที่ 2-18 กล่องรับเรื่องราวร้องเรียนที่ติดตั้งตามชุมชนโดยรอบพื้นที่โครงการฯ

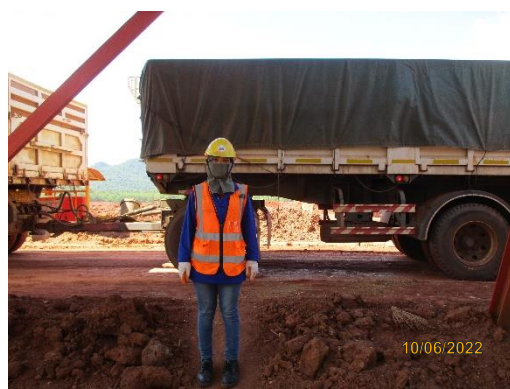
รูปที่ 2-19 พนักงานสวมใส่อุปกรณ์ป้องกันอันตรายส่วนบุคคล เมื่อปฏิบัติงานในพื้นที่ที่มีเสียงดัง

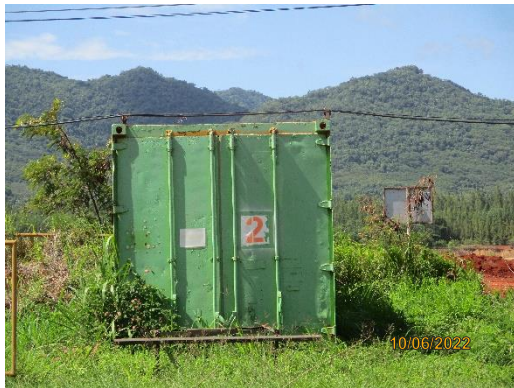
รูปที่ 2-20 ตู้จัดเก็บรักษาอุปกรณ์ต่าง ๆ หลังเลิกใช้งาน

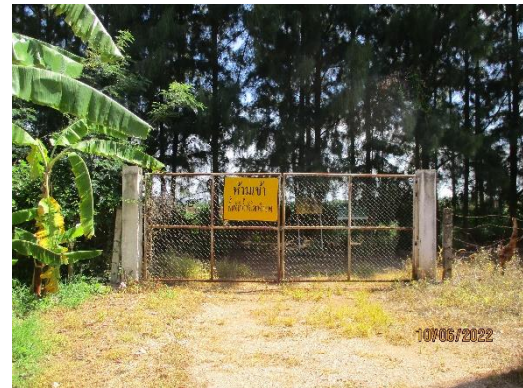
รูปที่ 2-21 ป้ายห้ามบุคคลภายนอกเข้า
บริเวณพื้นที่โครงการฯ
