ภาคผนวก จ

ภาพถ่ายผลการปฏิบัติตามมาตรการฯ

ภาพถ่ายการปฏิบัติตามมาตรการฯ ช่วงเดือนมกราคม-มิถุนายน พ.ศ. 2565

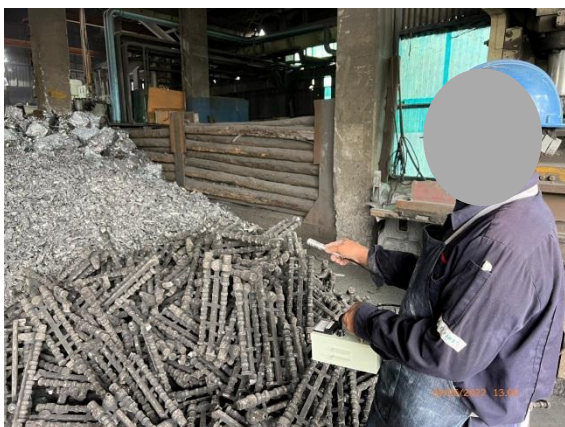
ภาพที่ 1 การสุ่มตรวจวัดสารกัมมันตรังสีในเหล็กก้อน

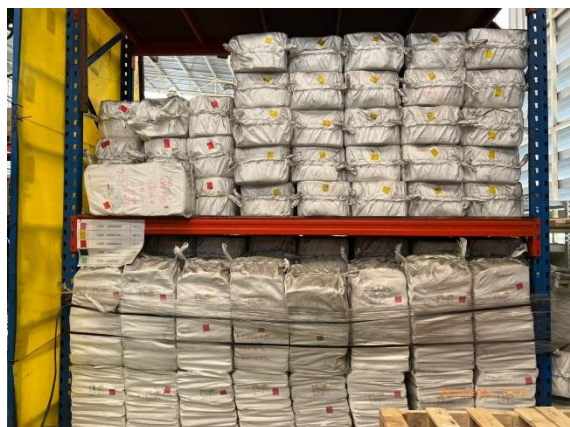
ภาพที่ 2 ถุงกรองสำรอง (Bag house filter)

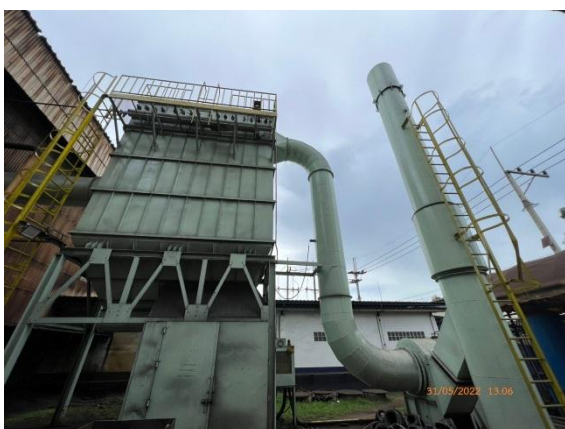
ภาพที่ 3 ปล่องระบบดักฝุ่นจาก Finishing & Grinding
(Line ACE)

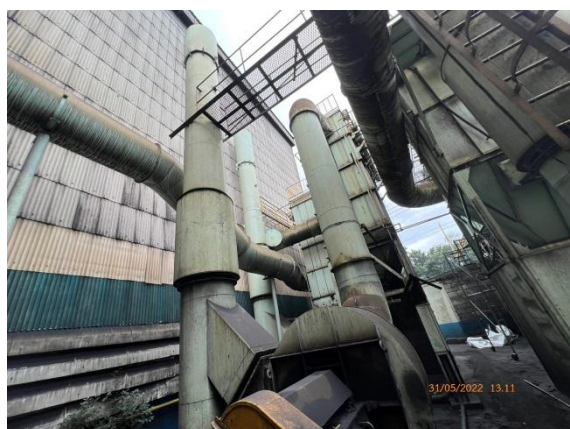
ภาพที่ 4 ปล่องระบบดักฝุ่นจาก Sand preparation
(Line ACE)

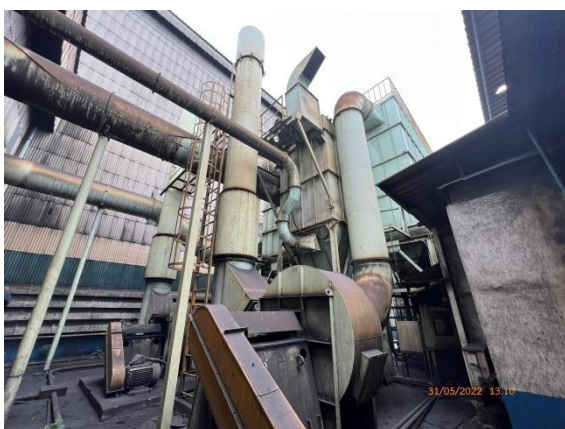
ภาพที่ 5 ปล่องระบบดักฝุ่นจาก Molding line
(Line ACE)

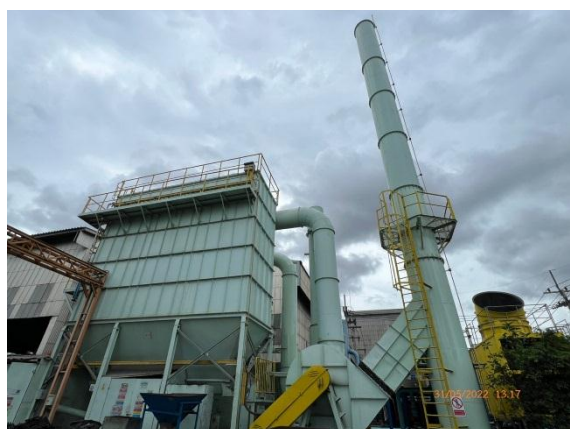
ภาพที่ 6 ปล่องระบบดักฝุ่นจาก Melting furnace
No.1&2 (Line ACE)

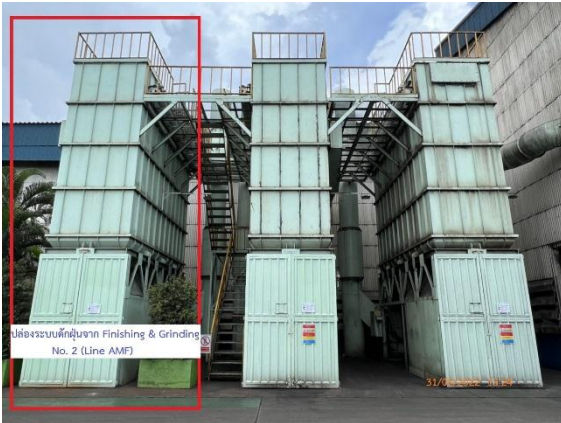
ภาพที่ 7 ปล่องระบบดักฝุ่นจาก Finishing & Grinding No. 2 (Line AMF)

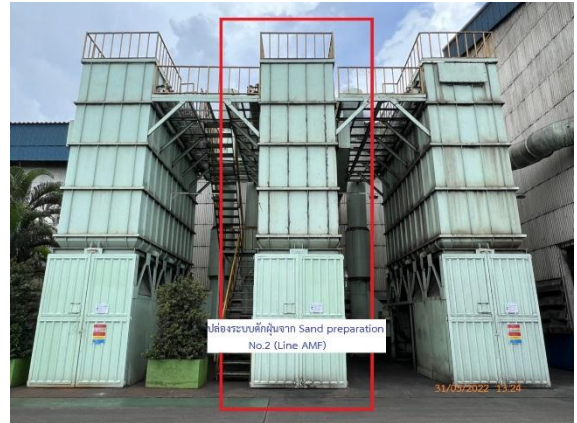
ภาพที่ 8 ปล่องระบบดักฝุ่นจาก Sand preparation No.2 (Line AMF)

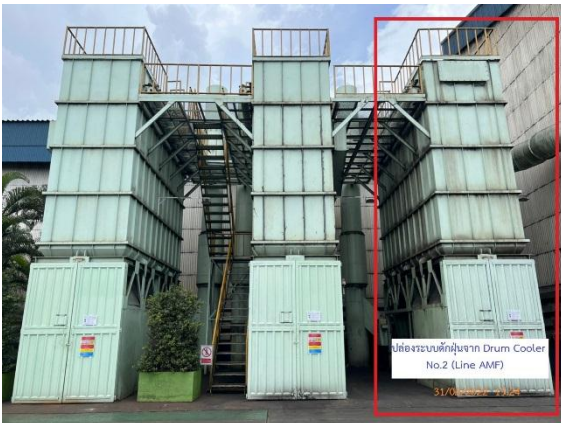
ภาพที่ 9 ปล่องระบบดักฝุ่นจาก Drum Cooler No.2 (Line AMF)

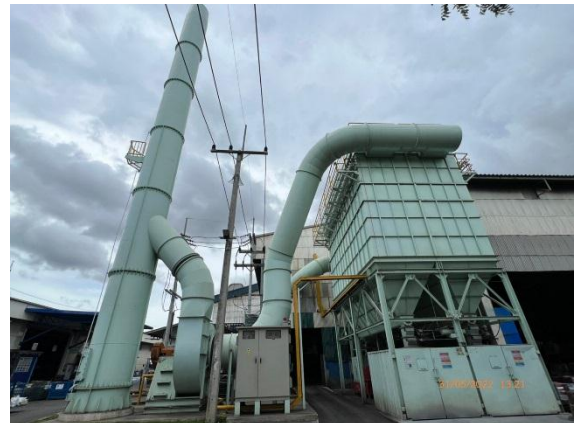
ภาพที่ 10 ปล่องระบบดักฝุ่นจาก Melting furnace No.3&4 (Line AMF)

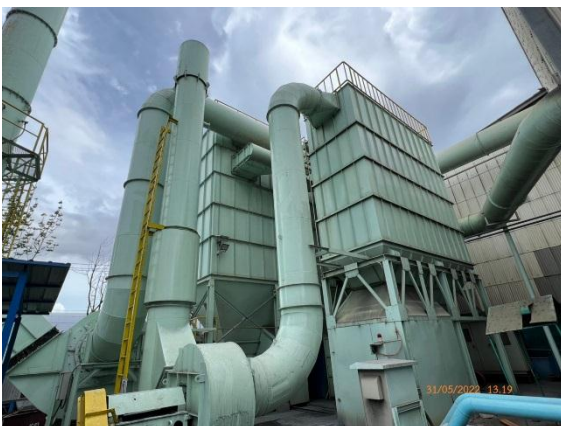
ภาพที่ 11 ปล่องระบบดักฝุ่นจากบริเวณพื้นที่เทอาหลอม

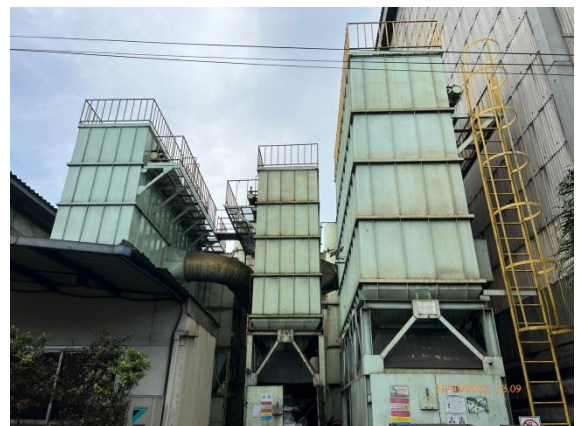
ภาพที่ 12 ปล่องระบบดักฝุ่นจากขั้นตอนการเทแบบ

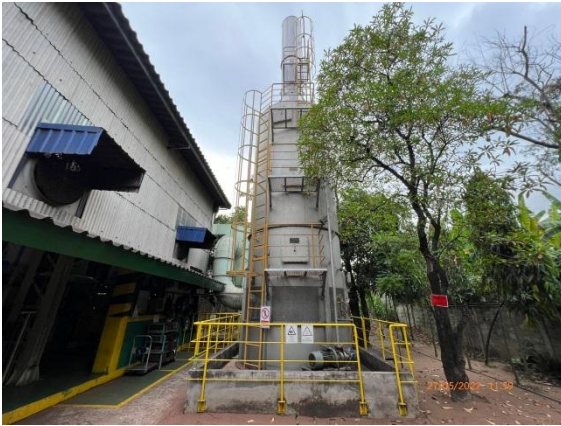
ภาพที่ 13 ปล่อง Wet Scrubber

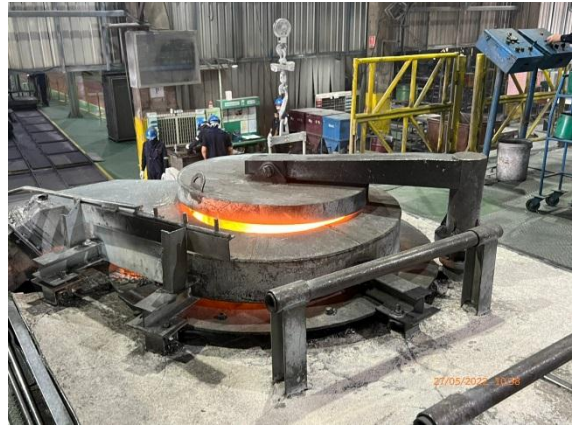
ภาพที่ 14 ระบบรวบรวมฝุ่น
(ในขั้นตอนเติมแมกนีเซียมในเบ้าน้ำเหล็ก)

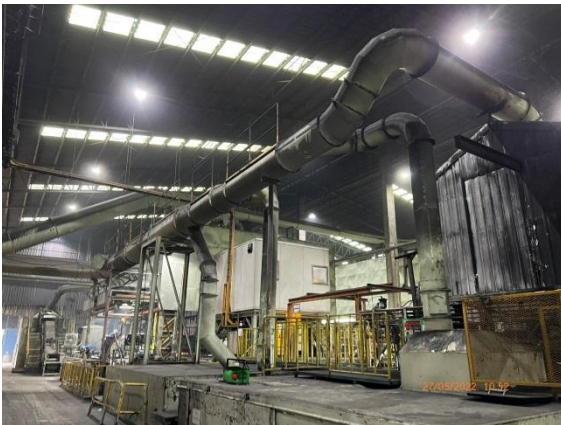
ภาพที่ 15 ระบบดูดอากาศ
(ป้องกันการฟุ้งกระจายของฝุ่นทราย)

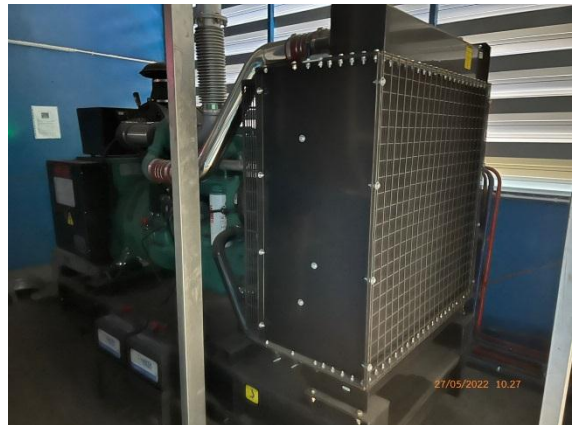
ภาพที่ 16 ระบบสำรองไฟฟ้า

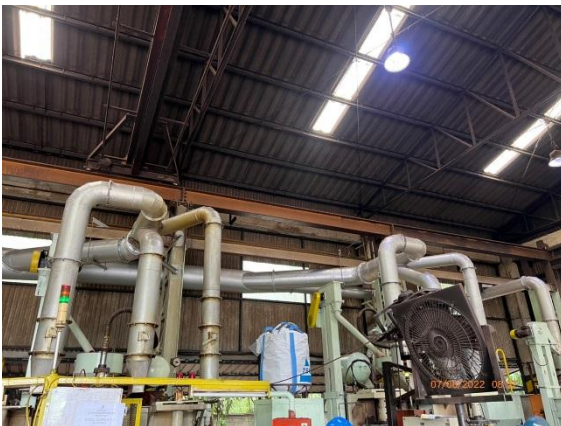
ภาพที่ 17 ระบบรวบรวมอากาศด้านบนเครื่อง shell core

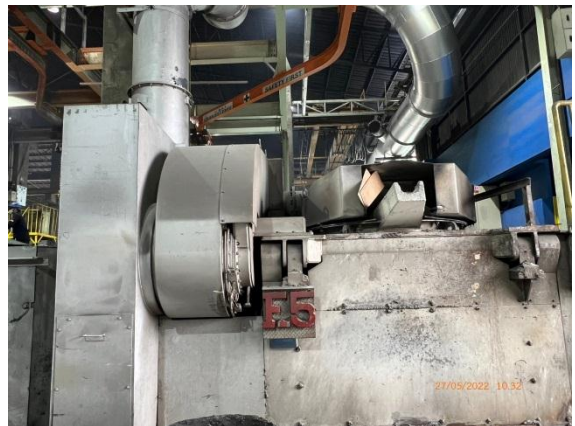
ภาพที่ 18 เตาหลอมแบบเหนียวนำไฟฟ้า

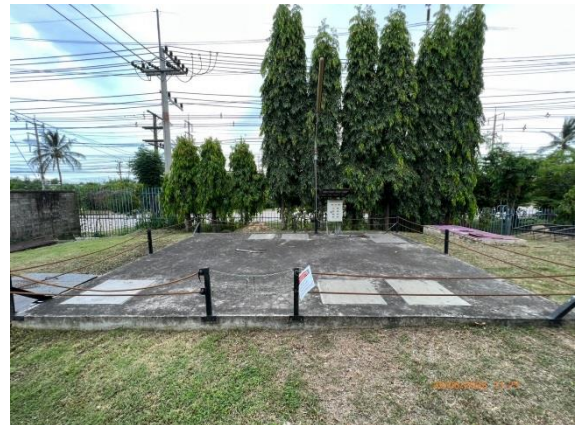
ภาพที่ 22 บ่อพักน้ำทิ้ง

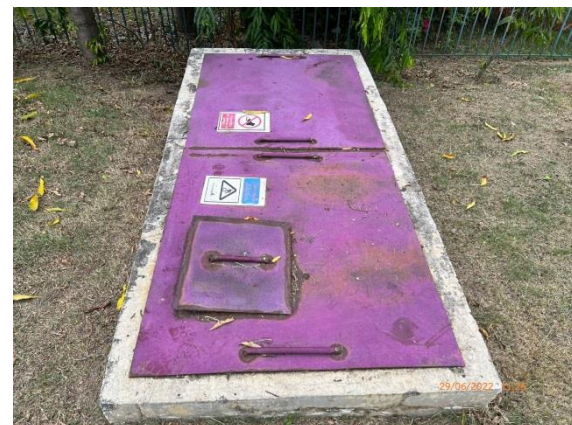
ภาพที่ 23 บ่อตรวจวัดคุณภาพน้ำ

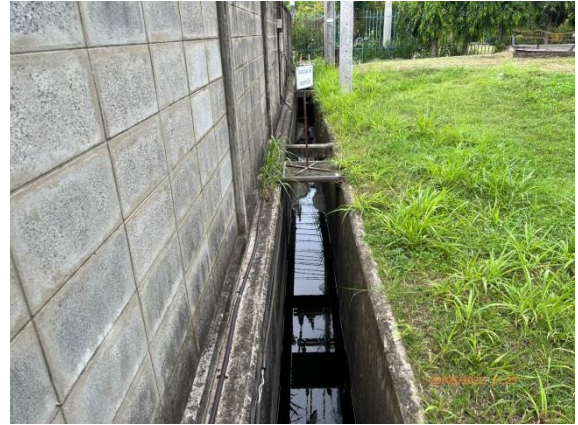
ภาพที่ 24 รางระบายน้ำฝนแยกจากระบบระบายน้ำเสีย

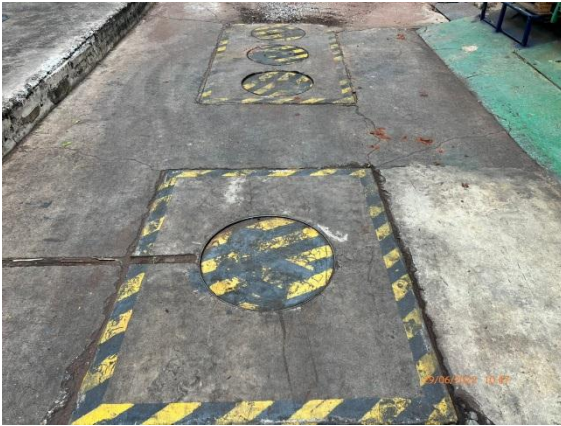
ภาพที่ 25 ระบบบำบัดน้ำเสียสำเร็จรูป

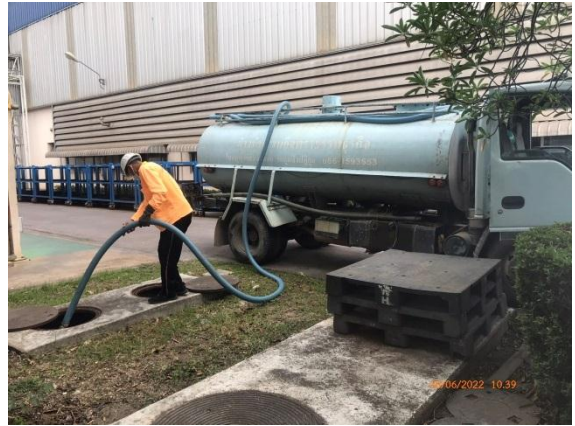
ภาพที่ 26 ทำความสะอาดระบบบำบัดน้ำเสียสำเร็จรูป

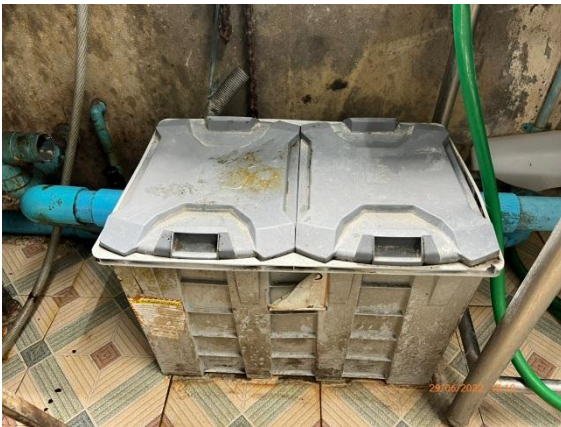
ภาพที่ 27 ถังดักไขมัน

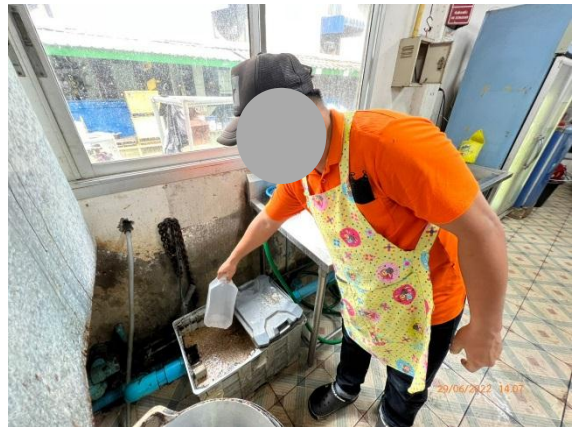
ภาพที่ 28 ทำความสะอาดถังดักไขมัน

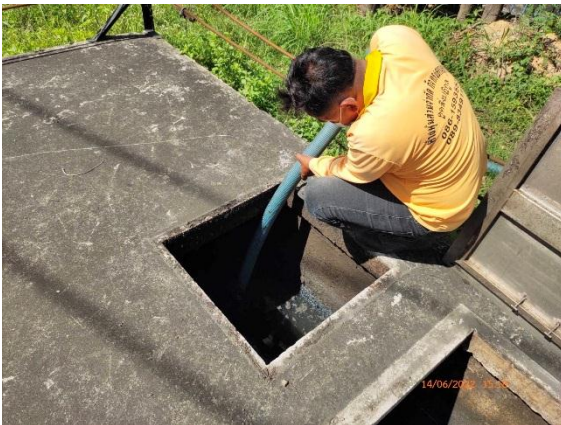
ภาพที่ 29 ดูแลท่อน้ำเสียและวางระบายน้ำฝน

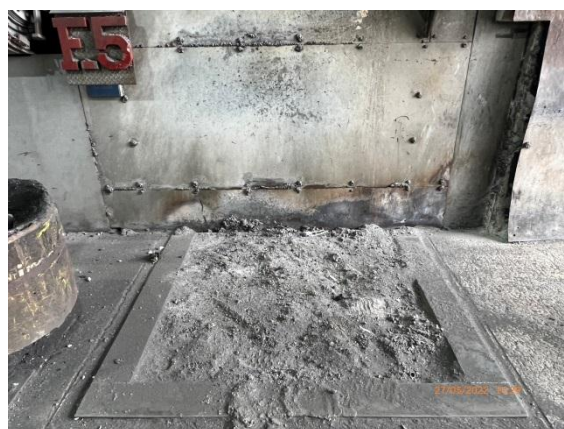
ภาพที่ 54 บ่อสำรองฉุกเฉินใต้เตาหลอม

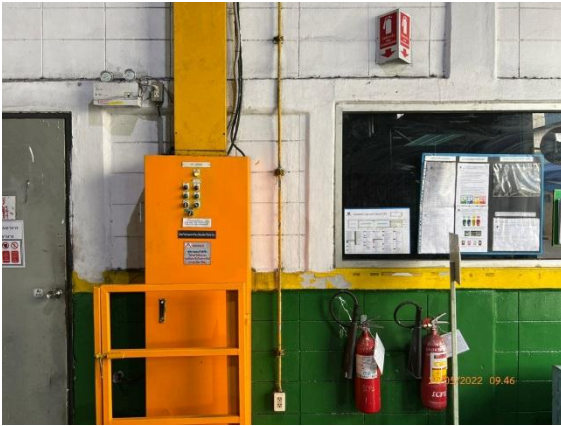
ภาพที่ 55 อุปกรณ์ป้องกันอัคคีภัย

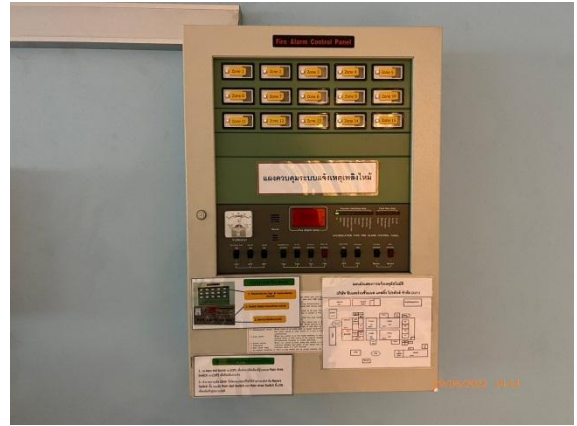
ภาพที่ 56 แผงควบคุมระบบแจ้งเหตุเพลิงไหม้

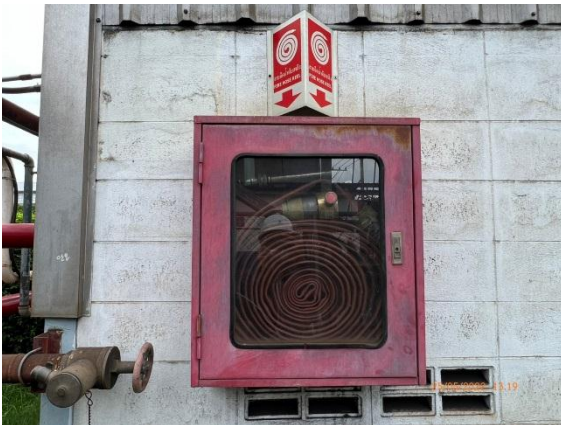
ภาพที่ 59 ท่อยื่นและตู้สายฉีดน้ำดับเพลิง

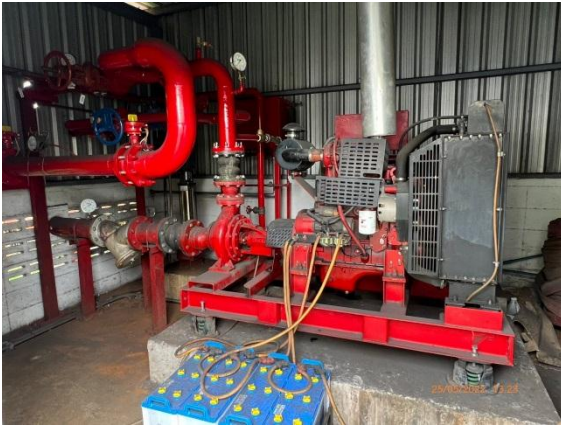
ภาพที่ 61 เครื่องสูบน้ำดับเพลิง
