## บทที่ 2

### ผลการปฏิบัติตามมาตรการป้องกัน แก้ไข และลดผลกระทบสิ่งแวดล้อม

#### 2.1 ผลการปฏิบัติตามมาตรการป้องกัน แก้ไข และลดผลกระทบสิ่งแวดล้อม

## ตารางที่ 2.1 สรุปผลการปฏิบัติตามมาตรการป้องกัน แก้ไข และลดผลกระทบสิ่งแวดล้อม

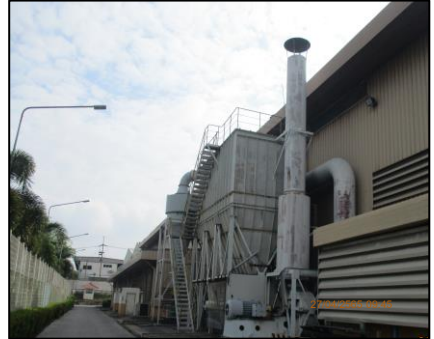
ผลกระทบสิ่งแวดล้อม	มาตรการป้องกันแก้ไขและลดผลกระทบ	รายละเอียดการปฏิบัติจริง	ปัญหาและแนวทางแก้ไข	อ้างอิง
1. คุณภาพอากาศ 1.1 การบำรุงรักษาอุปกรณ์โดยจัดให้มีเจ้าหน้าที่ตรวจสอบเป็นประจำ	- ตรวจสอบรอยชำรุดและทำความสะอาดอุปกรณ์ทุกวัน	- ปฏิบัติตามมาตรการ โดยโครงการจัดให้มีระบบดักฝุ่น (รูปที่ 2.1) มีการตรวจสอบรอยชำรุดของอุปกรณ์ด้วยวิธี Visual check ทุกวัน พร้อมทั้งมีการตรวจสอบทุกสัปดาห์โดยแผนกหลอมและหล่อโลหะ และมีการทำความสะอาดอุปกรณ์ทุกเดือน นอกจากนี้ยังได้ทำการตรวจสอบประสิทธิภาพของระบบดักฝุ่น ทุก 2 เดือน โดยว่าจ้าง Third Party ในการตรวจสอบ	- ไม่พบปัญหา

รูปที่ 2.1 ระบบดักฝุ่น
	- ตรวจสอบพัดลมดูดอากาศและท่อตลอดจนรอยแตกหรือคราบน้ำมันรั่วทุกสัปดาห์	- ปฏิบัติตามมาตรการ โดยโครงการมีการตรวจสอบพัดลมดูดอากาศและท่อ (รูปที่ 2.2) ตลอดจนรอยแตกหรือคราบน้ำมันรั่วทุกสัปดาห์	- ไม่พบปัญหา

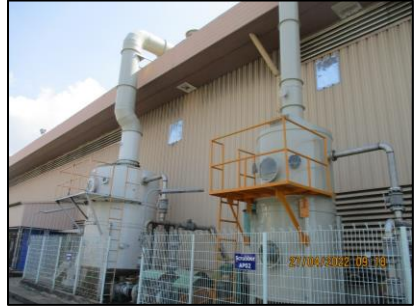
รูปที่ 2.2 ระบบกรองอากาศ

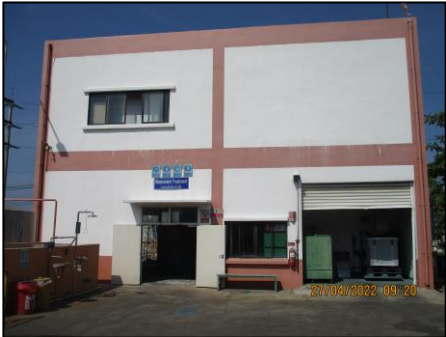
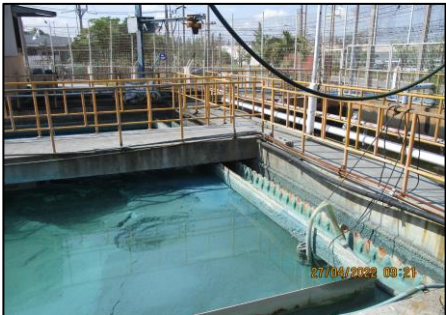
ผลกระทบสิ่งแวดล้อม	มาตรการป้องกันแก้ไขและลดผลกระทบ	รายละเอียดการปฏิบัติจริง	ปัญหาและแนวทางแก้ไข	อ้างอิง
<b>2. คุณภาพน้ำ</b> 2.1 การบำรุงรักษาระบบบำบัดน้ำทิ้งเบื้องต้นภายในโรงงานหลอมทองเหลือง	- ตรวจสอบ บำรุงรักษาตามปกติ	- ปฏิบัติตามมาตรการ โดยทางโครงการได้จัดให้มีระบบบำบัดน้ำเสียทางเคมี (รูปที่ 2.5) และได้ทำการตรวจสอบบำรุงรักษาระบบบำบัดน้ำเสียตามแผน PM และมีการตรวจสอบคุณภาพน้ำ เพื่อตรวจสอบประสิทธิภาพการทำงานของระบบบำบัดน้ำเสียอย่างสม่ำเสมอ	- ไม่พบปัญหา

รูปที่ 2.5 ระบบบำบัดน้ำเสียทางเคมีของโครงการ

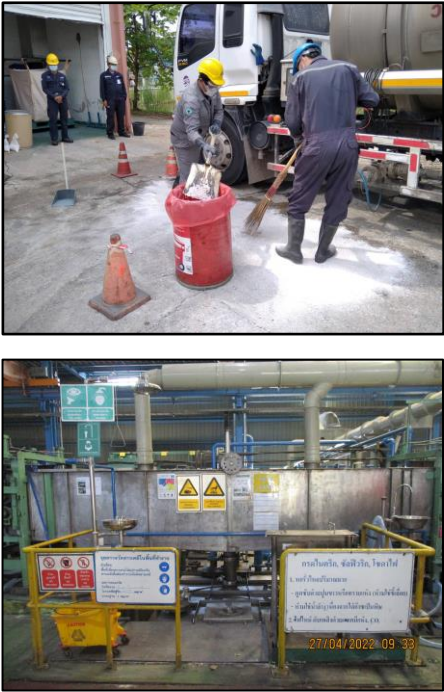
ผลกระทบสิ่งแวดล้อม	มาตรการป้องกันแก้ไขและลดผลกระทบ	รายละเอียดการปฏิบัติจริง	ปัญหาและแนวทางแก้ไข	อ้างอิง
<b>3. อาชีวอนามัย (ต่อ)</b> <b>3.1 การฝึกอบรมพนักงาน</b> ในด้านความปลอดภัย และการปฏิบัติตาม แผนฉุกเฉินป้องกันไฟ ไหม้และผจญเพลิง ของโรงงานโดยทั่วไป (ต่อ)		- ทางโครงการจัดทำป้ายแสดง วิธีการปฏิบัติเมื่อเกิดเหตุฉุกเฉิน กรณีกรด/แก๊สรั่วไหล (รูปที่ 2.7) รวมทั้งฝึกอบรมการตอบโต้ภาวะ ฉุกเฉิน กรณีรั่วไหลกรด/แก๊ส ให้กับพนักงาน (ภาคผนวกที่ 9)	- ไม่พบปัญหา

<p>รูปที่ 2.7 ป้ายแสดงวิธีการปฏิบัติ และการอบรม เมื่อเกิดเหตุฉุกเฉินกรณีกรด/แก๊สรั่วไหล</p>

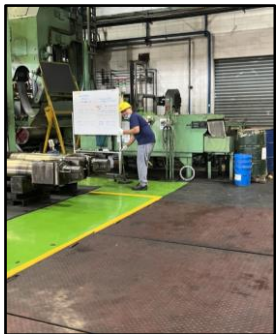
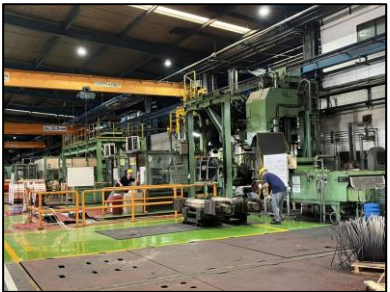
ผลกระทบสิ่งแวดล้อม	มาตรการป้องกันแก้ไขและลดผลกระทบ	รายละเอียดการปฏิบัติงานจริง	ปัญหาและแนวทางแก้ไข	อ้างอิง
<p>3. อาชีวอนามัย (ต่อ)</p> <p>3.1 การฝึกอบรมพนักงานในด้านความปลอดภัยและการปฏิบัติตามแผนฉุกเฉินป้องกันไฟไหม้และผจญเพลิงของโรงงานโดยทั่วไป (ต่อ)</p>		<p>- ทางโครงการได้จัดให้มีกิจกรรม 5ส. เพื่อความปลอดภัยและปรับปรุงสภาพแวดล้อมในการทำงานเป็นประจำทุกเดือน มีการตรวจกิจกรรม 5ส. โดยทีมตรวจสอบและผู้บริหาร นอกจากนี้ทางโครงการได้จัดให้มีการมอบรางวัลให้กับหน่วยงานที่มีผลงานกิจกรรม 5ส. ดีเด่นเป็นประจำทุกเดือน เพื่อสร้างแรงจูงใจให้กับพนักงานในการปรับปรุงสภาพแวดล้อมเพื่อความปลอดภัยในการทำงาน (รูปที่ 2.8)</p>	<p>- ไม่พบปัญหา</p>

<p>กิจกรรม 5ส.</p> <p>รูปที่ 2.8 จัดกิจกรรม 5ส. เพื่อความปลอดภัยและปรับปรุงสภาพแวดล้อมในการทำงาน</p>

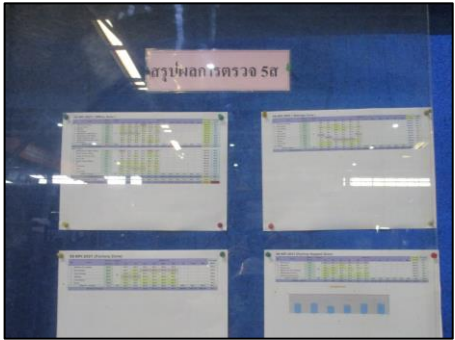
<p>บอร์ดกิจกรรม 5ส. รูปที่ 2.8 จัดกิจกรรม 5ส. เพื่อความปลอดภัย และปรับปรุงสภาพแวดล้อมในการทำงาน (ต่อ)</p>

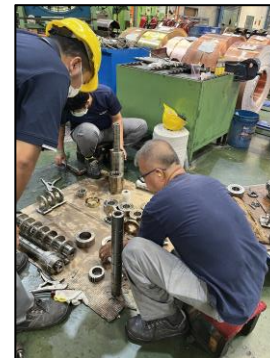
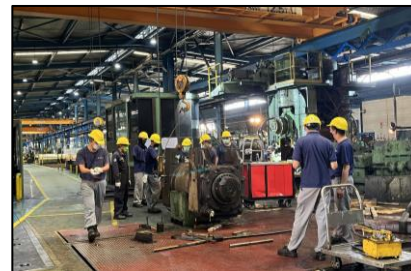
ผลกระทบสิ่งแวดล้อม	มาตรการป้องกันแก้ไขและลดผลกระทบ	รายละเอียดการปฏิบัติจริง	ปัญหาและแนวทางแก้ไข	อ้างอิง
<p>3. อาชีวอนามัย (ต่อ)</p> <p>3.1 การฝึกอบรมพนักงานในด้านความปลอดภัยและการปฏิบัติตามแผนฉุกเฉินป้องกันไฟไหม้และผจญเพลิงของโรงงานโดยทั่วไป (ต่อ)</p>		<p>- ดำเนินงานตามแผนงาน TPM และดำเนินกิจกรรมข้อเสนอแนะ เพื่อปรับปรุงความปลอดภัย และสภาพแวดล้อมในการทำงาน (รูปที่ 2.9)</p>	<p>- ไม่พบปัญหา</p>

<p>การบำรุงรักษาด้วยตัวเอง</p> <p>รูปที่ 2.9 ดำเนินงานตามแผนงาน TPM และดำเนินกิจกรรมข้อเสนอแนะ</p>

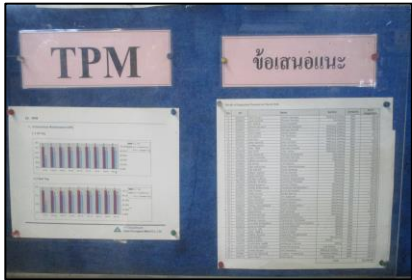
<p>บอร์ดกิจกรรม TPM</p> <p>รูปที่ 2.9 ดำเนินงานตามแผนงาน TPM และดำเนินกิจกรรมข้อเสนอแนะ (ต่อ)</p>
		- โครงการได้ดำเนินการติดตั้งอุปกรณ์ดับเพลิงในพื้นที่ต่าง ๆ ภายในโรงงาน (รูปที่ 2.10) เช่น สายฉีดน้ำดับเพลิง สัญญาณฉุกเฉิน และถังดับเพลิงชนิดมือถือ เป็นต้น	- ไม่พบปัญหา

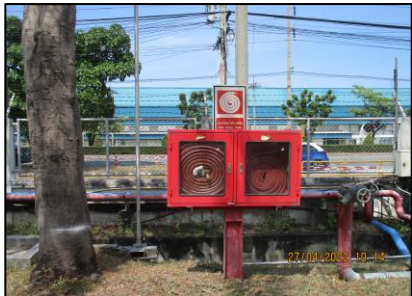
<p>รูปที่ 2.10 อุปกรณ์ดับเพลิง</p>

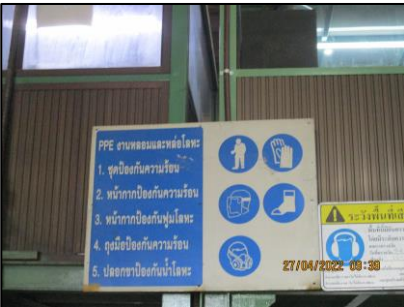
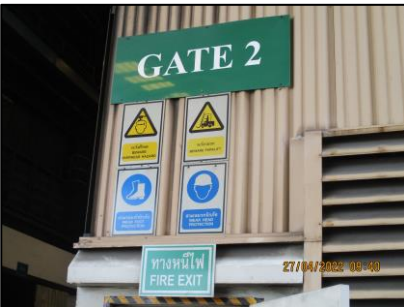
ผลกระทบสิ่งแวดล้อม	มาตรการป้องกันแก้ไขและลดผลกระทบ	รายละเอียดการปฏิบัติจริง	ปัญหาและแนวทางแก้ไข	อ้างอิง
<p>3. อาชีวอนามัย (ต่อ)</p> <p>3.1 การฝึกอบรมพนักงานในด้านความปลอดภัยและการปฏิบัติตามแผนฉุกเฉินป้องกันไฟไหม้และผจญเพลิงของโรงงานโดยทั่วไป (ต่อ)</p>	<p>- กรณีบังคับใช้อุปกรณ์ป้องกันภัยส่วนบุคคลและอื่นๆ</p> <ol style="list-style-type: none"> <li>1. บริเวณตัด ล้าง และปั๊มเหรียญ จะต้องสวมใส่อุปกรณ์ป้องกันเสียง Ear plug/Ear muff</li> <li>2. บริเวณเตาหลอม หล่อโลหะ และรีดขนาดจะต้องสวมชุดป้องกันรังสีความร้อน</li> </ol>	<p>- ปฏิบัติตามมาตรการ โดยโครงการจัดทำป้ายเตือนให้สวมใส่อุปกรณ์คุ้มครองปลอดภัยส่วนบุคคล กรณีปฏิบัติงานในพื้นที่ที่มีความเสี่ยง (รูปที่ 2.11)</p>	<p>- ไม่พบปัญหา</p>

รูปที่ 2.11 ป้ายเตือนภายในพื้นที่โครงการ

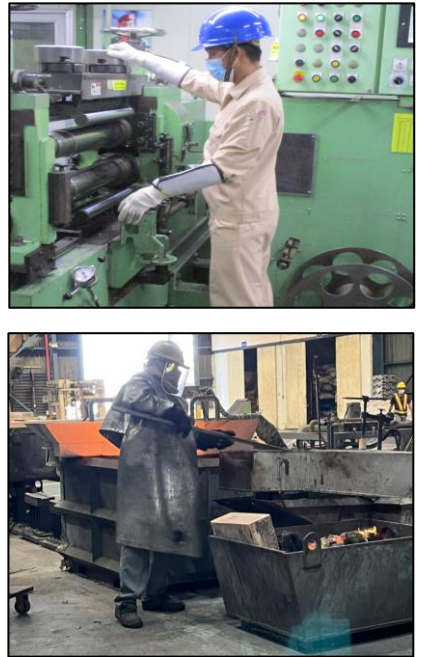
ผลกระทบสิ่งแวดล้อม	มาตรการป้องกันแก้ไขและลดผลกระทบ	รายละเอียดการปฏิบัติจริง	ปัญหาและแนวทางแก้ไข	อ้างอิง
<p>3. อาชีวอนามัย (ต่อ)</p> <p>3.1 การฝึกอบรมพนักงานในด้านความปลอดภัยและการปฏิบัติตามแผนฉุกเฉินป้องกันไฟไหม้และผจญเพลิงของโรงงานโดยทั่วไป (ต่อ)</p>		<p>- โครงการมีมาตรการควบคุมให้พนักงานสวมใส่อุปกรณ์คุ้มครองความปลอดภัยส่วนบุคคล (รูปที่ 2.12) และภายในตัวโรงงานได้กำหนดเขตพื้นที่ความปลอดภัยต่าง ๆ (รูปที่ 2.13)</p>	<p>- ไม่พบปัญหา</p>

<p>รูปที่ 2.12 พนักงานสวมใส่อุปกรณ์คุ้มครองความปลอดภัยส่วนบุคคล</p>

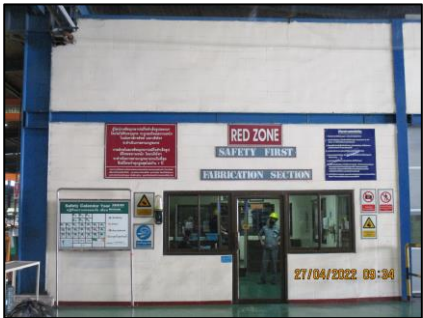
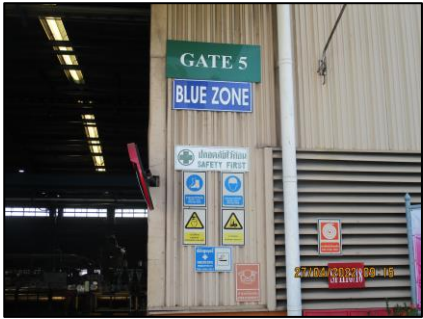
รูปที่ 2.13 การกำหนดเขตพื้นที่ความปลอดภัย ของโรงงาน

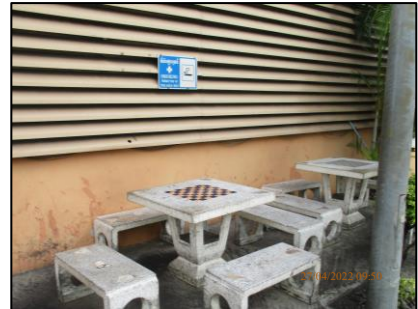
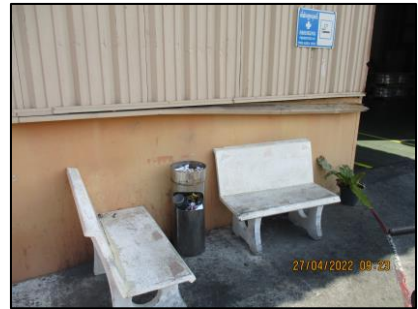
ผลกระทบสิ่งแวดล้อม	มาตรการป้องกันแก้ไขและลดผลกระทบ	รายละเอียดการปฏิบัติจริง	ปัญหาและแนวทางแก้ไข	อ้างอิง
3. อาชีวอนามัย (ต่อ) 3.1 การฝึกอบรมพนักงาน ในด้านความปลอดภัย และการปฏิบัติตาม แผนฉุกเฉินป้องกัน ไฟไหม้และผจญเพลิง ของโรงงานโดยทั่วไป (ต่อ)		- โครงการได้เตรียมพื้นที่สำหรับสูบบุหรี่ ไว้ในเขตที่ปลอดภัยเพื่อป้องกันการ เกิดไฟไหม้ (รูปที่ 2.14)	- ไม่พบปัญหา

รูปที่ 2.14 พื้นที่สำหรับสูบบุหรี่

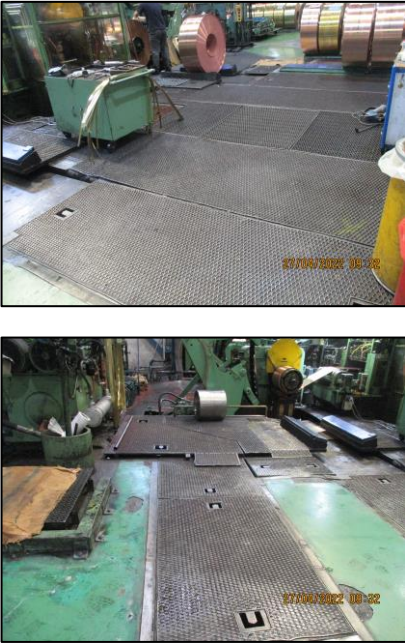
ผลกระทบสิ่งแวดล้อม	มาตรการป้องกันแก้ไขและลดผลกระทบ	รายละเอียดการปฏิบัติจริง	ปัญหาและแนวทางแก้ไข	อ้างอิง
3. อาชีวอนามัย (ต่อ) 3.1 การฝึกอบรมพนักงาน ในด้านความปลอดภัย และการปฏิบัติตาม แผนฉุกเฉินป้องกัน ไฟไหม้และผจญเพลิง ของโรงงานโดยทั่วไป (ต่อ)	- บริเวณที่มีคราบน้ำมันต่างๆ จะต้องมี แผ่นพื้นป้องกันการลื่นล้ม	- ปฏิบัติตามมาตรการ โดยบริเวณที่มีคราบน้ำมันต่าง ๆ ทางโครงการได้จัดทำพื้นกันลื่นด้วยวัสดุกันลื่นแล้ว (รูปที่ 2.15)	- ไม่พบปัญหา

รูปที่ 2.15 แผ่นพื้นป้องกันการลื่นล้ม

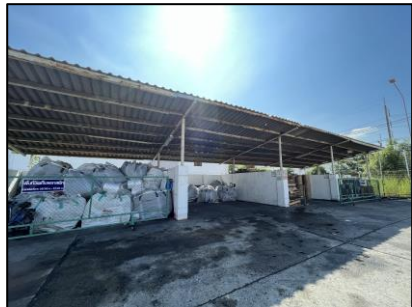
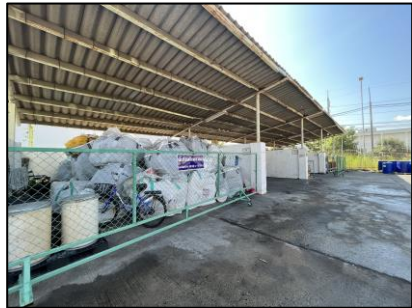
ผลกระทบสิ่งแวดล้อม	มาตรการป้องกันแก้ไขและลดผลกระทบ	รายละเอียดการปฏิบัติจริง	ปัญหาและแนวทางแก้ไข	อ้างอิง
<p>4. กากของเสีย</p> <p>4.1 การนำกากของเสียจากระบบบำบัดน้ำเสียภายในโรงงานไปหมุนเวียนใช้ประโยชน์ใหม่</p>	<p>- ขนส่งทางรถไปยังโรงงานถลุงสังกะสี จังหวัดตาก</p>	<p>- ปัจจุบันโรงงานถลุงสังกะสี จังหวัดตาก ปิดดำเนินการ และปริมาณสังกะสี ในกากตะกอนมีปริมาณน้อย โครงการจึงไม่มีการส่งกากตะกอนไปยังโรงงานถลุงสังกะสี จังหวัดตาก แต่โครงการได้จัดส่งให้หน่วยงานที่ได้รับอนุญาตจากราชการรับไปกำจัดต่อไป</p> <p>- สำหรับขยะจำพวกกากตะกอนจากระบบบำบัดน้ำเสีย ส่งบริษัท บริษัท วายซี วีซีเค จำกัด</p> <p>- วัสดุปนเปื้อนน้ำมัน นำส่งบริษัท โปรเฟสชันแนลเวสต์ เทคโนโลยี (1999) จำกัด (มหาชน)</p>	<p>- ไม่พบปัญหา</p>

<p>พื้นที่จัดเก็บกากของเสีย</p> <p>รูปที่ 2.16 การจัดเก็บขยะและกากของเสีย</p>

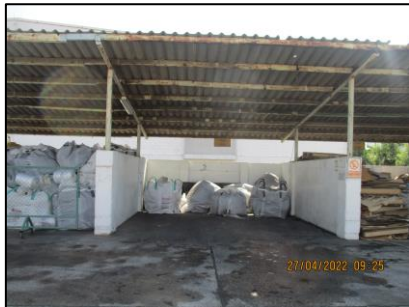
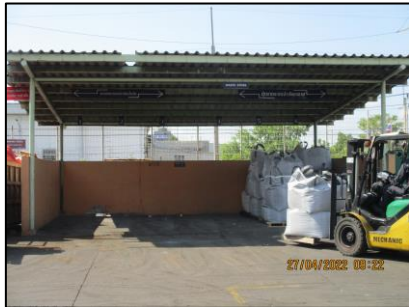
ผลกระทบสิ่งแวดล้อม	มาตรการป้องกันแก้ไขและลดผลกระทบ	รายละเอียดการปฏิบัติจริง	ปัญหาและแนวทางแก้ไข	อ้างอิง
4. กากของเสีย (ต่อ) 4.1 การนำกากของเสียจากระบบบำบัดน้ำเสียภายในโรงงานไปหมุนเวียนใช้ประโยชน์ใหม่ (ต่อ)		<ul style="list-style-type: none"><li>- น้ำมันหล่อเย็นส่งให้บริษัท บริษัท เบตเตอร์เวสต์แคร์จำกัด และบริษัท ส.กนกการจัดการสิ่งแวดล้อม จำกัด</li><li>- ปัจจุบันทางโครงการได้ยกเลิกการใช้สารไตรคลอโรเอทิลีน ตั้งแต่วันที่ 1 มีนาคม 2556 เป็นต้นไป (ภาคผนวกที่ 22)</li><li>- โครงการได้จัดให้มีพื้นที่เก็บของและกากของเสียที่มีหลังคาคลุม (รูปที่ 2.16)</li></ul>

<p>พื้นที่จัดเก็บกากของเสีย</p> <p>รูปที่ 2.16 การจัดเก็บขยะและกากของเสีย (ต่อ)</p>

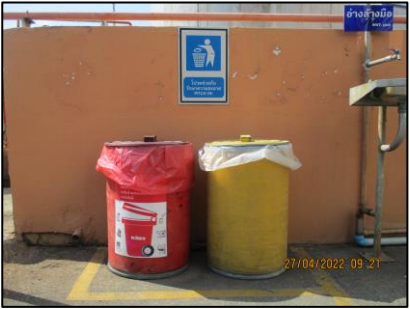
ผลกระทบสิ่งแวดล้อม	มาตรการป้องกันแก้ไขและลดผลกระทบ	รายละเอียดการปฏิบัติจริง	ปัญหาและแนวทางแก้ไข	อ้างอิง
4. กากของเสีย (ต่อ) 4.2 การนำขยะมูลฝอยจากพนักงานไปกำจัดภายนอกโรงงาน	- มีเอกชนผู้รับเหมาเก็บขยะประจำวัน มีคุณสมบัติ อุปกรณ์และวิธีการกำจัดถูกต้องตามสุขลักษณะ	- ปฏิบัติตามมาตรการ โดยโครงการได้จัดแบ่งขยะออกเป็นประเภทต่างๆ (รูปที่ 2.16) โดยขยะที่สามารถนำกลับมาใช้ประโยชน์ได้จะเก็บไว้ขาย ส่วนขยะมูลฝอยเศษเหล็ก เศษไม้ และเศษกระดาษ ส่งให้กำจัดโดย ห้างหุ้นส่วนจำกัด เพิ่ม พูน ผล รีไซเคิล (จ3-105-13/50 ขบ) และเศษปูนจากเตาหลอมโลหะ ส่งให้กำจัดโดยบริษัท โปรเฟสชั่นแนล เวสต์ เทคโนโลยี (1999) จำกัด (มหาชน)	- ไม่พบปัญหา

ถังขยะแยกประเภท รูปที่ 2.16 การจัดเก็บขยะและกากของเสีย

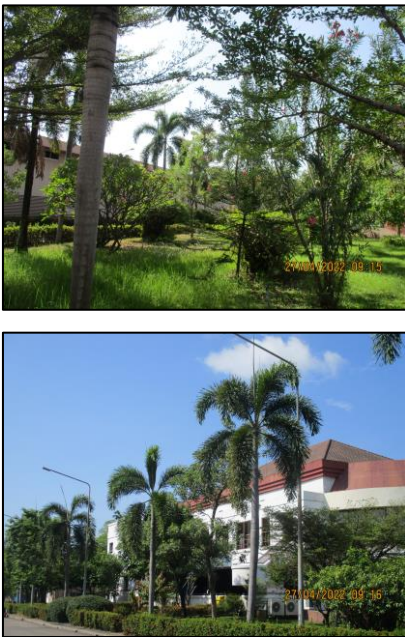
ผลกระทบสิ่งแวดล้อม	มาตรการป้องกันแก้ไขและลดผลกระทบ	รายละเอียดการปฏิบัติจริง	ปัญหาและแนวทางแก้ไข	อ้างอิง
5. สุขภาพ	- จัดให้มีพื้นที่สีเขียวภายในโครงการ เพื่อสุขภาพของพนักงานและสิ่งแวดล้อมโดยรวม	- ปฏิบัติตามมาตรการ โครงการได้จัดให้มีพื้นที่สีเขียวภายในโครงการเพื่อสุขภาพของพนักงานและสิ่งแวดล้อมโดยรวม (รูปที่ 2.17)	- ไม่พบปัญหา

<p>รูปที่ 2.17 พื้นที่สีเขียวภายในโครงการ</p>

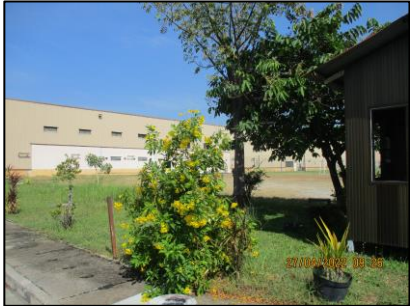
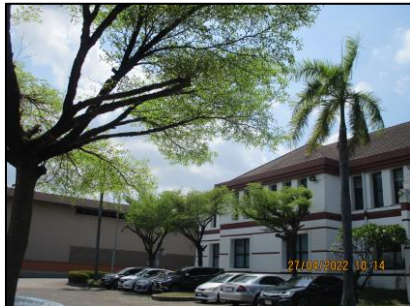
รูปที่ 2.17 พื้นที่สีเขียวภายในโครงการ (ต่อ)
