ผลการดำเนินการตามมาตรการป้องกัน
และแก้ไขผลกระทบสิ่งแวดล้อม

บริษัท เอสจีเอส (ประเทศไทย) จำกัด ได้ดำเนินการติดตามตรวจสอบและรายงานผลการปฏิบัติตามมาตรการป้องกันและแก้ไขผลกระทบสิ่งแวดล้อมด้านต่างๆ ในระยะดำเนินการ ของโครงการวางท่อส่งน้ำมันลอดผ่านถนนสายปากน้ำ บริษัท เซฟรอน (ไทย) จำกัด ระหว่างเดือนมกราคม-มิถุนายน 2565 ตามรายงานการวิเคราะห์ผลกระทบสิ่งแวดล้อมที่ได้รับ การเห็นชอบจากสำนักงานนโยบายและแผนทรัพยากรธรรมชาติและสิ่งแวดล้อม (หนังสือที่ ทส 1009.7/8342 ลงวันที่ 5 กรกฎาคม พ.ศ. 2560) ทั้งนี้บริษัทฯ ได้ทำการตรวจสอบและเก็บรวบรวมข้อมูลการปฏิบัติตามมาตรการฯ โดยการสำรวจ ทัศนียภาพของพื้นที่โครงการฯ การตรวจสอบจากเอกสารการสัมภาษณ์ผู้ปฏิบัติงานเกี่ยวกับการดำเนินงานปัญหาหรืออุปสรรค ที่เกิดขึ้น และการแก้ไขปรับปรุงปัญหาดังกล่าว พร้อมทั้งทำการถ่ายภาพการปฏิบัติตามมาตรการฯ ต่างๆ เมื่อวันที่ 15 มิถุนายน 2565 เพื่อใช้ประกอบในการจัดทำรายงาน

รายงานผลการปฏิบัติตามมาตรการป้องกันและแก้ไขผลกระทบสิ่งแวดล้อม และมาตรการติดตามตรวจสอบผลกระทบสิ่งแวดล้อม
โครงการวางท่อส่งน้ำมันลอดผ่านถนนสายปากน้ำ ของบริษัท เซฟรอน (ไทย) จำกัด
ระหว่างเดือนมกราคม-มิถุนายน 2565
บทที่ 2 ผลการดำเนินการตามมาตรการป้องกันและแก้ไขผลกระทบสิ่งแวดล้อม

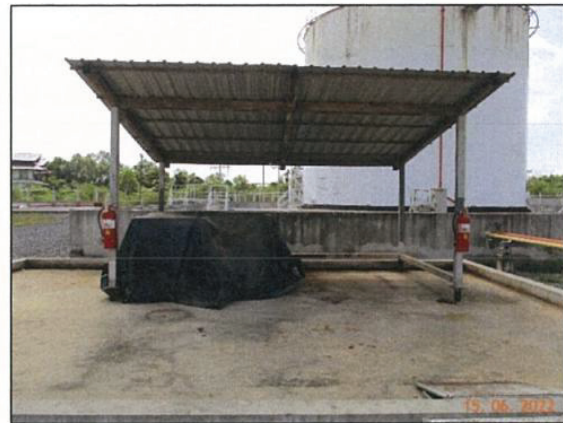
ภาพถ่ายที่ 2.2-8 พื้นที่จัดเก็บของเสียอันตรายก่อนส่งไป
กำจัดยังหน่วยงานที่ได้รับอนุญาต

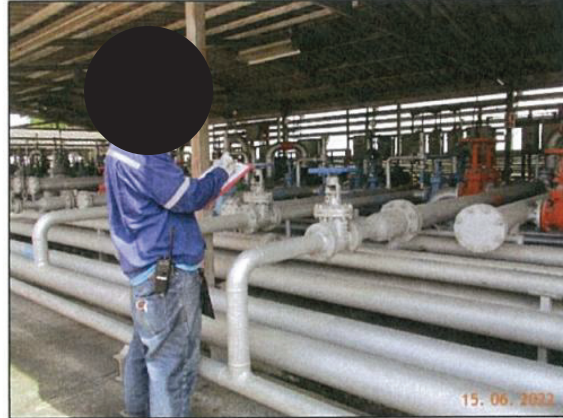
ภาพถ่ายที่ 2.2-15 การตรวจสอบบริเวณท่อน้ำมันด้วย
สายตา

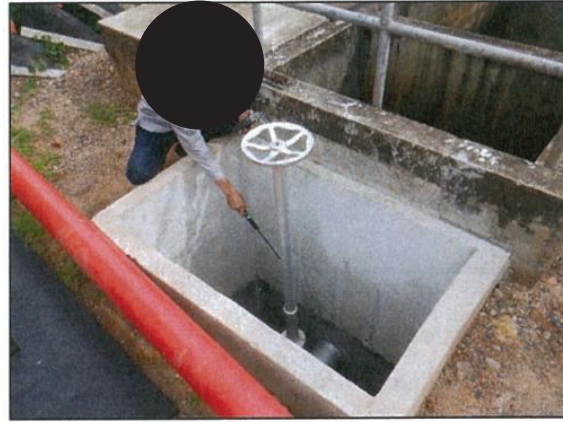
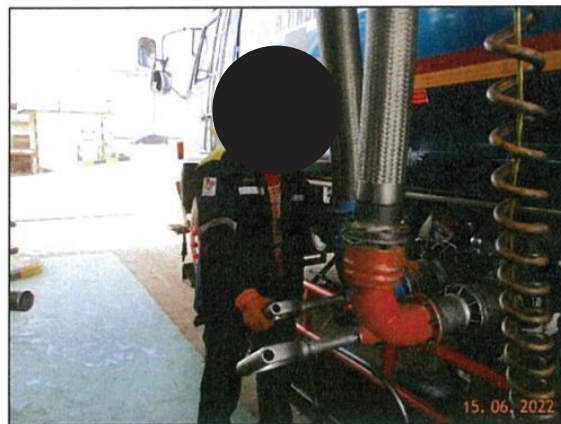
ภาพถ่ายที่ 2.2-17 การตรวจสอบระบบท่อด้วยสายตาระหว่างรับผลิตภัณฑ์ทางรถยนต์

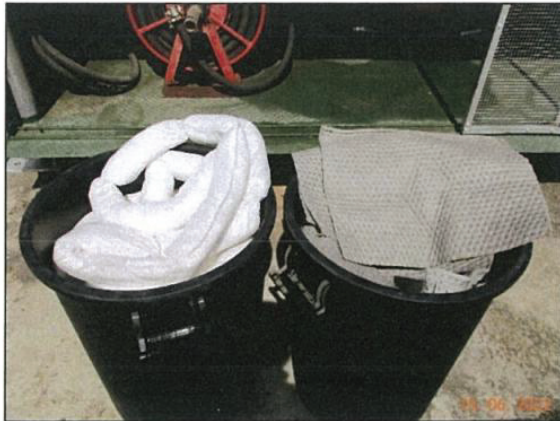
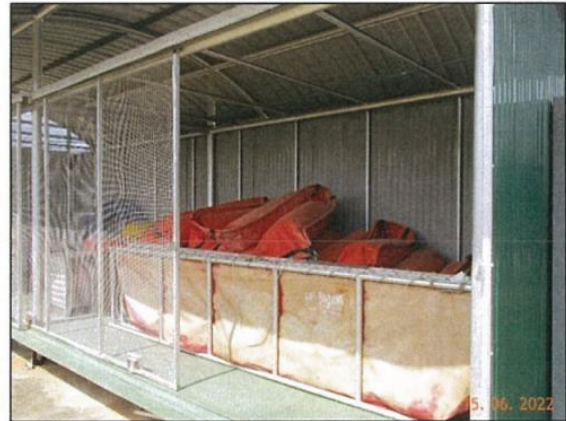
ภาพถ่ายที่ 2.2-18 วัสดุดูดซับน้ำมัน

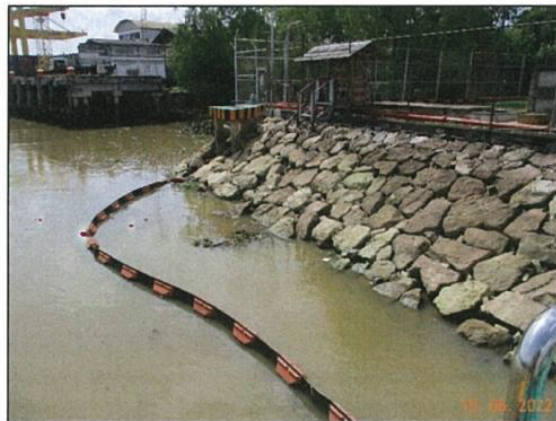
ภาพถ่ายที่ 2.2-19 ฟันกักเก็บคราบน้ำมันบริเวณท่าเทียบเรือ
