บทที่ 2

ผลการปฏิบัติตามมาตรการป้องกัน และแก้ไขผลกระทบสิ่งแวดล้อม

ตารางที่ 2.1 สรุปผลการปฏิบัติตามมาตรการป้องกัน และแก้ไขผลกระทบสิ่งแวดล้อม โครงการอาคารหอพักพยาบาล โรงพยาบาลพญาไท ศรีราชา
บริษัท โรงพยาบาลศรีราชนคร จำกัด (มหาชน) ประจำเดือนมกราคม-มิถุนายน 2565

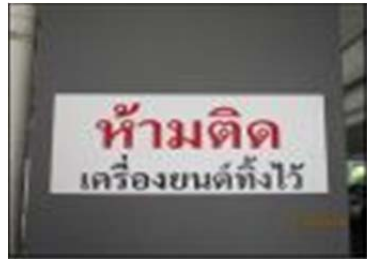
ผลกระทบสิ่งแวดล้อม	มาตรการป้องกันและแก้ไขผลกระทบ	รายละเอียดการปฏิบัติจริง	ปัญหา และแนวทางแก้ไข	อ้างอิง
2.3 สภาพภูมิอากาศและ คุณภาพอากาศ	1.ติดตั้งป้าย-ห้ามติดเครื่องยนต์ทิ้งไว้" บริเวณลาน จอดรถที่สามารถสังเกตเห็นได้อย่างชัดเจนและทั่วถึง เพื่อลดผลกระทบจากเขม่าควัน เสียงและความร้อน ที่เกิดขึ้น	- ทางโครงการได้ติดตั้งป้าย "ห้ามติดเครื่องยนต์ ทิ้งไว้" บริเวณลานจอดรถที่สามารถสังเกตเห็นได้ อย่างชัดเจน (รูปที่ 2.2)	ไม่พบปัญหา

รูปที่ 2.2 ป้ายห้ามติดเครื่องยนต์ทิ้งไว้
	2.จัดให้มีพื้นที่สีเขียวตามที่เสนอในรายงานฯ เพื่อลด มลพิษทางอากาศที่เกิดจากรถยนต์พร้อมทั้งรณรงค์ ให้ผู้พักอาศัยปลูกต้นไม้บริเวณริมระเบียงห้องพัก	- ทางโครงการได้จัดพื้นที่สีเขียวพร้อมทั้งรณรงค์ ให้ผู้พักอาศัยปลูกต้นไม้ (รูปที่ 2.3) บริเวณริม ระเบียงห้องพักเพื่อลดมลพิษทางอากาศที่เกิด จากรถยนต์	ไม่พบปัญหา

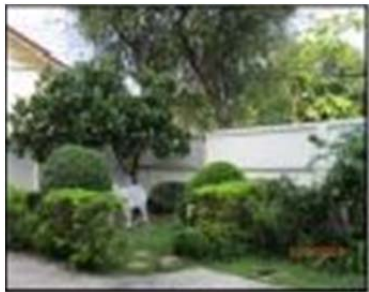
รูปที่ 2.3 ปลูกไม้ยืนต้น

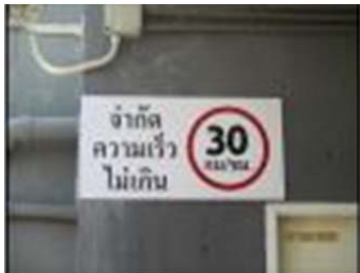
รูปที่ 2.5 เจ้าหน้าที่รักษาความสะอาด พื้นถนน
2.4 เสียง	1. ติดป้ายจำกัดความเร็วของรถยนต์ที่วิ่งภายในโครงการ ให้มีความเร็วไม่เกิน 30 กิโลเมตร / ชั่วโมง พร้อมทั้ง จัดทำสัญญาณบนถนนภายในพื้นที่โครงการเป็นระยะ ๆ	- ทางโครงการได้ติดป้ายจำกัดความเร็วของรถยนต์ที่วิ่ง ภายในโครงการให้มีความเร็วไม่เกิน 30 กิโลเมตร / ชั่วโมง พร้อมทั้งจัดทำสัญญาณบนถนนภายในพื้นที่ โครงการเป็นระยะๆ (รูปที่ 2.6 และ 2.7)	ไม่พบปัญหา

รูปที่ 2.6 ป้ายจำกัดความเร็วไม่เกิน 30 กิโลเมตร / ชั่วโมง

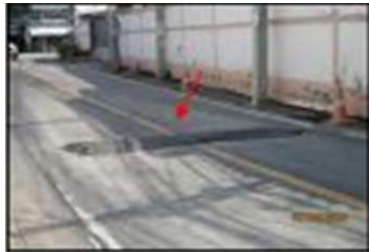
<p>รูปที่ 2.7 สันนูนบนถนน</p>

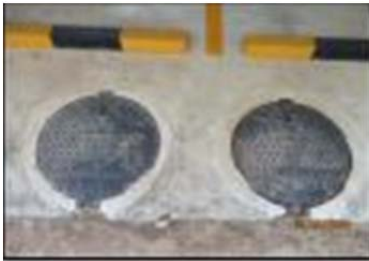
2.4 คุณภาพน้ำ	1.จัดให้มีระบบบำบัดน้ำแอโรวีล (AEROWHEEL) จำนวน 1 ชุด รองรับน้ำเสียได้ 80 ลูกบาศก์เมตร /วัน มีประสิทธิภาพการบำบัดร้อยละ 92 (BOD เข้าระบบ 250 มิลลิกรัม/ลิตร และค่า BOD ที่ออกจากระบบ ไม่เกิน 20 มิลลิกรัม / ลิตร) สามารถบำบัดน้ำเสีย ให้ได้คุณภาพตามมาตรฐานน้ำทิ้งจากอาคารประเภท ข (ค่า BOD ในน้ำทิ้งไม่เกิน 30 มิลลิกรัม / ลิตร)	- ทางโครงการได้ติดตั้งระบบบำบัดน้ำแอโรวีล (AEROWHEEL) จำนวน 1 ชุด (รูปที่ 2.8) ซึ่งสามารถ รองรับน้ำเสียได้ 80 ลูกบาศก์เมตร / วัน และสามารถ บำบัดน้ำเสียให้ได้คุณภาพ ตามมาตรฐานน้ำทิ้งจาก อาคารประเภท ข ทั้งนี้ ค่า BOD ₅ ในเดือน ม.ค.-มิ.ย.65 มีค่าอยู่ระหว่าง 12.0-28.0 มิลลิกรัม /ลิตร ซึ่งมีค่าไม่เกิน 30 มิลลิกรัม/ลิตร และมีประสิทธิภาพการบำบัด ค่าBOD ₅ อยู่ระหว่างร้อยละ 56.9-80.0	ไม่พบปัญหา

<p>รูปที่ 2.8 ระบบบำบัดน้ำแอโรวีล (AEROWHEEL)</p>

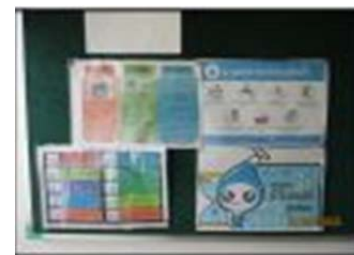
ผลกระทบสิ่งแวดล้อม	มาตรการป้องกันและแก้ไขผลกระทบ	รายละเอียดการปฏิบัติจริง	ปัญหา และแนวทางแก้ไข	อ้างอิง
4.1 การใช้น้ำ (ต่อ)	2. ตรวจสอบและดูแลระบบจ่ายน้ำและระบบเส้นท่อประปา ให้อยู่ในสภาพดีอยู่เสมอ หากพบว่ามีการชำรุดให้รีบแก้ไขทันที	- ทางโครงการมีการตรวจสอบและดูแลระบบจ่ายน้ำและระบบเส้นท่อประปาให้อยู่ในสภาพดีอยู่เสมอ หากพบว่ามีการชำรุดรั่วซึมจะรีบแก้ไขทันทีเพื่อให้เส้นท่อประปาอยู่ในสภาพดีอยู่เสมอ ทั้งนี้ ในเดือนม.ค.-มิ.ย.65 ไม่พบปัญหารั่วซึมของท่อประปาแต่อย่างใด	ไม่พบปัญหา	-
	3. รณรงค์ให้มีการใช้น้ำภายในโครงการอย่างประหยัดโดยติดป้ายประชาสัมพันธ์ หรือแผ่นพับ เพื่อลดปริมาณการใช้น้ำประปา	- ทางโครงการมีนโยบายรณรงค์การใช้น้ำอย่างประหยัด เพื่อลด ปริมาณการใช้น้ำประปาที่เกิดขึ้นภายในโครงการ โดยการติดป้ายประชาสัมพันธ์ การใช้น้ำอย่างประหยัดบริเวณบอร์ดประชาสัมพันธ์ของโครงการ (รูปที่ 2.12)	ไม่พบปัญหา

<p>รูปที่ 2.12 ป้ายประชาสัมพันธ์การใช้น้ำอย่างประหยัด</p>

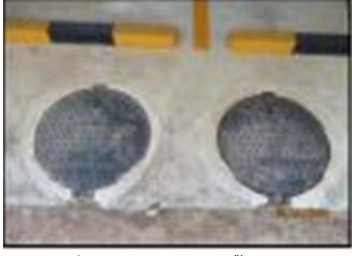
ผลกระทบสิ่งแวดล้อม	มาตรการป้องกันและแก้ไขผลกระทบ	รายละเอียดการปฏิบัติจริง	ปัญหา และแนวทางแก้ไข	อ้างอิง
4.2 การจัดการน้ำเสีย	1. จัดให้มีระบบบำบัดน้ำแอโรวีล(AEROWHEEL) จำนวน 1 ชุด รองรับน้ำเสียได้ 80 ลูกบาศก์เมตร /วัน มีประสิทธิภาพการบำบัดร้อยละ 92 (BOD เข้าระบบ 250 มิลลิกรัม / ลิตร และค่า BOD ที่ออกจากไม่เกิน 20 มิลลิกรัม / ลิตร) สามารถ บำบัดน้ำเสียให้ได้คุณภาพตามมาตรฐานน้ำทิ้ง จากอาคารประเภท ข (ค่า BOD ในน้ำทิ้งไม่เกิน 30 มิลลิกรัม / ลิตร)	- ทางโครงการได้ติดตั้งระบบบำบัดแอโรวีล (AEROWHEEL) จำนวน 1 ชุด (รูปที่ 2.8) ซึ่ง สามารถรองรับน้ำเสียได้ 80 ลูกบาศก์เมตร / วัน และสามารถบำบัดน้ำเสียให้ได้คุณภาพตาม มาตรฐานน้ำทิ้งจากอาคารประเภท ข ทั้งนี้ค่า BOD ₅ ในเดือน ม.ค.-มิ.ย.65 มีค่าอยู่ระหว่าง 12.0-28.0 มิลลิกรัม / ลิตร และมีค่าไม่เกิน 30 มิลลิกรัม / ลิตร และมีประสิทธิภาพการบำบัด ค่า BOD ₅ อยู่ระหว่างร้อยละ 56.9-80.0%	ไม่พบปัญหา

รูปที่ 2.8 ระบบบำบัดน้ำแอโรวีล (AEROWHEEL)

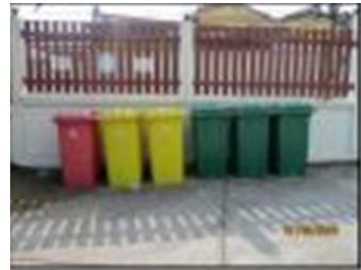
รูปที่ 2.16 ถังขยะแยกตามประเภท

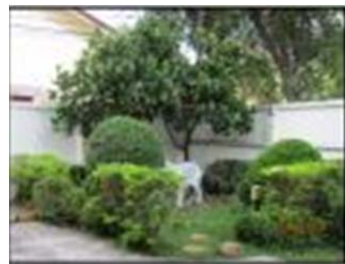
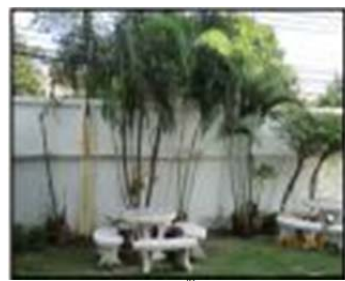
ผลกระทบสิ่งแวดล้อม	มาตรการป้องกันและแก้ไขผลกระทบ	รายละเอียดการปฏิบัติจริง	ปัญหา และแนวทางแก้ไข	อ้างอิง
4.5 การใช้ไฟฟ้า (ต่อ)	5. จัดให้มีพื้นที่สีเขียวภายในโครงการให้มากที่สุด เพื่อช่วยลดปริมาณความร้อนที่สะสมของพื้นที่ ที่เป็นลานคอนกรีต และถ่ายเทสู่อาคารช่วง เวลากลางคืน	- ทางโครงการจัดให้มีพื้นที่สีเขียวภายในโครงการให้มากที่สุด ตามมาตรการกำหนดไว้ (รูปที่ 2.19)	ไม่พบปัญหา

รูปที่ 2.19 พื้นที่สีเขียว

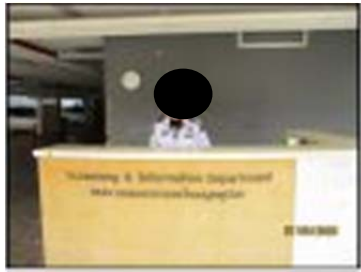
ผลกระทบสิ่งแวดล้อม	มาตรการป้องกันและแก้ไขผลกระทบ	รายละเอียดการปฏิบัติจริง	ปัญหาและแนวทางแก้ไข	อ้างอิง
5. คุณภาพต่อคุณภาพชีวิต 5.1 สภาพเศรษฐกิจและสังคม	1. จัดให้มียามรักษาความปลอดภัย ออกตรวจดูแลความเรียบร้อยตลอด 24 ชั่วโมง	- ทางโครงการจัดให้มียามรักษาความปลอดภัย ออกตรวจดูแลความเรียบร้อยตลอด 24 ชั่วโมง (รูปที่ 2.32)	ไม่พบปัญหา

รูปที่ 2.32 เจ้าหน้าที่รักษาความปลอดภัย
	2. จัดสร้างป้อมยาม และให้มียามประจำป้อมดูแลความเรียบร้อยบริเวณ หน้าโครงการตลอดเวลา	- โครงการจัดให้มีเคาเตอร์ของเจ้าหน้าที่รักษาความปลอดภัย บริเวณทางเข้าอาคาร (รูปที่ 2.32) และมีระบบกล้องวงจรปิด(CCTV)ทั่วอาคาร เพื่อตรวจสอบความเรียบร้อยของโครงการตลอดเวลา (รูปที่ 2.33)	ไม่พบปัญหา

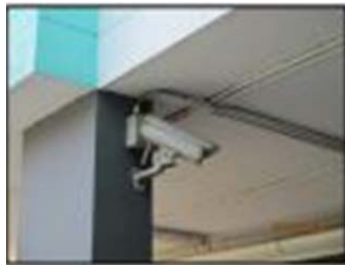
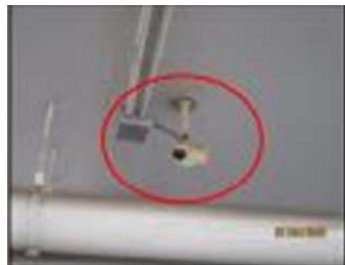
ผลกระทบสิ่งแวดล้อม	มาตรการป้องกันและแก้ไขผลกระทบ	รายละเอียดการปฏิบัติจริง	ปัญหา และแนวทางแก้ไข	อ้างอิง
5.1 สภาพเศรษฐกิจและสังคม (ต่อ)	3. จัดให้มีกล้องวงจรปิด (CCTV) บริเวณทาง เข้า – ออกโครงการและบริเวณจุดลับตาคน ในพื้นที่โครงการ	- ทางโครงการติดตั้งระบบกล้องวงจรปิด (CCTV) บริเวณทางเข้า – ออกโครงการและบริเวณจุด ลับตาคนภายในพื้นที่โครงการเรียบร้อยแล้ว (รูปที่ 2.33)	ไม่พบปัญหา

<p>รูปที่ 2.33 ติดตั้งระบบกล้องวงจรปิด (CCTV)</p>

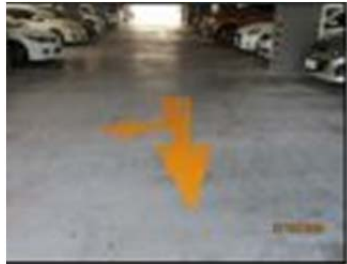
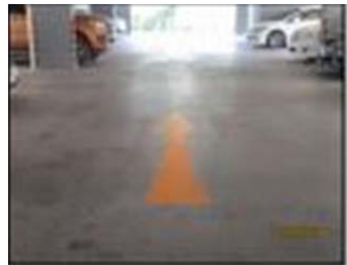
ผลกระทบสิ่งแวดล้อม	มาตรการป้องกันและแก้ไขผลกระทบ	รายละเอียดการปฏิบัติจริง	ปัญหา และแนวทางแก้ไข	อ้างอิง
5.2 สาธารณสุขและอาชีวอนามัย (ต่อ)	1. ติดตั้งเครื่องหมายจราจรที่ถนนและที่ลานจอดรถ ให้ชัดเจนและในระยะทางพอสมควรที่จะชะลอ รถได้ทันก่อนเข้าสู่โครงการได้อย่างปลอดภัย	- ทางโครงการได้ติดตั้งเครื่องหมายจราจรที่ถนนและ ที่ลานจอดรถไว้อย่างชัดเจนและในระยะทางพอ สมควรที่จะชะลอรถได้ทันก่อนเข้าสู่โครงการได้ อย่างปลอดภัย (รูปที่ 2.34)	ไม่พบปัญหา

รูปที่ 2.34 เครื่องหมายจราจร

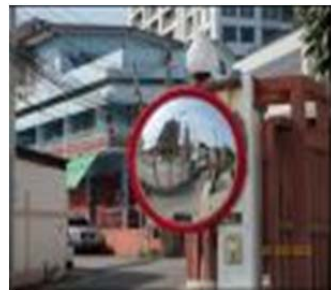
รูปที่ 2.35 เส้นแบ่งช่องจราจร
	3. จัดให้มีกระจกนูนกลม ติดตั้งไว้ในบริเวณจุดอับ การมองที่อาจก่อให้เกิดอุบัติเหตุจากรถยนต์ ภายในโครงการ	- ทางโครงการได้ติดตั้งกระจกนูนกลมไว้ใน บริเวณ จุดอับการมองที่อาจก่อให้เกิดอุบัติเหตุจากรถยนต์ ภายในโครงการเรียบร้อยแล้ว (รูปที่ 2.36)	ไม่พบปัญหา

รูปที่ 2.36 กระจกนูนกลม

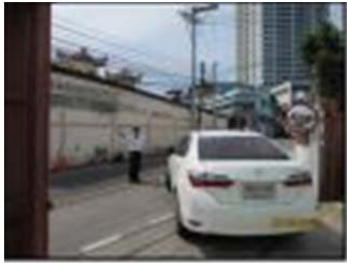
ผลกระทบสิ่งแวดล้อม	มาตรการป้องกันและแก้ไขผลกระทบ	รายละเอียดการปฏิบัติจริง	ปัญหา และแนวทางแก้ไข	อ้างอิง
5.2 สาธารณสุขและอาชีวอนามัย (ต่อ) 1. การคมนาคม เข้า- ออกโครงการ	4. จัดให้มีเจ้าหน้าที่ หรือยามที่ผ่านการฝึกอบรม ทักษะด้านการจราจรคอยอำนวยความสะดวก และจัดระบบการจราจรบริเวณทางเข้า-ออก พื้นที่โครงการตลอด 24 ชั่วโมง	- ทางโครงการได้จัดให้มีเจ้าหน้าที่ หรือยามที่ผ่านการ ฝึกอบรมทักษะด้านการจราจรคอยอำนวยความสะดวก และจัดระบบการจราจรบริเวณทางเข้า-ออก พื้นที่โครงการตลอด 24 ชั่วโมง (รูปที่ 2.37)	ไม่พบปัญหา

รูปที่ 2.37 เจ้าหน้าที่รักษาความปลอดภัย อำนวยความสะดวกและจัดระบบ การจราจรบริเวณทางเข้า-ออกของโครงการ
	5. จัดให้มีพื้นที่สีเขียว โดยการปลูกต้นไม้ชนิดต่าง ๆ เพื่อช่วยดูดซับก๊าซคาร์บอนไดออกไซด์	- ทางโครงการได้จัดพื้นที่สีเขียว โดยการปลูกต้นไม้ ชนิดต่าง ๆ เพื่อช่วยดูดซับก๊าซคาร์บอนไดออกไซด์ (รูปที่ 2.19)	ไม่พบปัญหา

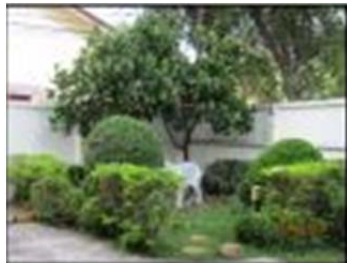
รูปที่ 2.19 พื้นที่สีเขียว

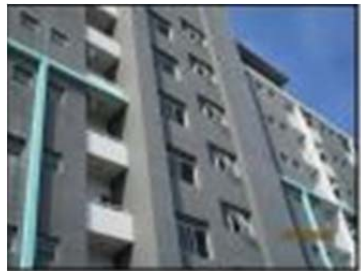
3. เพิ่มอัตราการระบายอากาศ โดยการปรับปรุง การไหลเวียน และการระบายอากาศ เพื่อลด มลพิษอากาศภายในอาคาร	- ทางโครงการได้เพิ่มอัตราการระบายอากาศโดย การเพิ่มพัดลม ช่องระบายในตัวอาคารเพื่อลด มลพิษอากาศภายในอาคาร (รูปที่ 2.38)	ไม่พบปัญหา

รูปที่ 2.38 ช่องระบายอากาศในตัวอาคาร

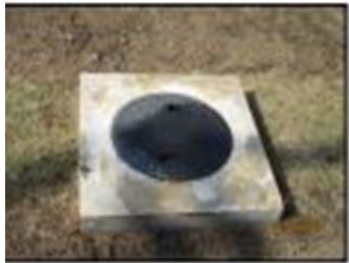
2. ฝาบ่อเก็บน้ำใต้ดินจะต้องมีฝาบ่อปิดมิดชิด และยกสูงจากพื้นดิน เพื่อป้องกันการปนเปื้อน ของน้ำภายนอกเข้าสู่ถังเก็บน้ำทางฝาบ่อได้	- ทางโครงการได้จัดให้มีฝาบ่อเก็บน้ำใต้ดิน ปิดมิดชิด และยกสูงจากพื้นดิน เพื่อป้องกัน การปนเปื้อนของน้ำภายนอกเข้าสู่ถังเก็บ น้ำทางฝาบ่อได้ (รูปที่ 2.39)	ไม่พบปัญหา

รูปที่ 2.39 บ่อเก็บน้ำใต้ดิน ปิดฝามิดชิด

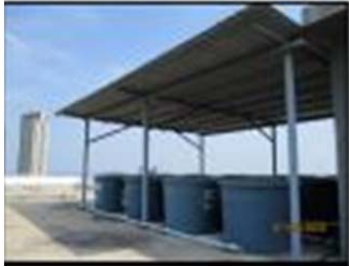
4. ตรวจสอบลักษณะทางกายภาพของน้ำประปา เป็นประจำในเรื่องของสี กลิ่น และรสชาติต่างๆ ที่ตกหล่นลงไปในถังเก็บน้ำ	- ทางโครงการมีการจัดเก็บน้ำในถังเก็บน้ำ สำรองที่ปิดมิดชิด (รูปที่ 2.11) ทั้งนี้ทางโครงการ เริ่มเปิดดำเนินการในเดือน เม.ย.57 จนถึง ปัจจุบัน และยังไม่พบการผิดปกติเกี่ยวกับ ลักษณะทางกายภาพของ น้ำประปาแต่อย่างใด	ไม่พบปัญหา

รูปที่ 2.11 ถังเก็บน้ำสำรองบนดาดฟ้า

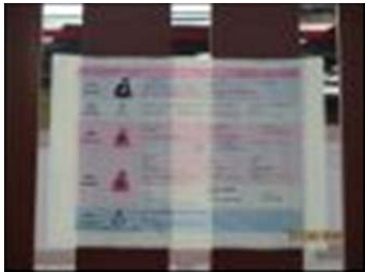
ผลกระทบสิ่งแวดล้อม	มาตรการป้องกันและแก้ไขผลกระทบ	รายละเอียดการปฏิบัติจริง	ปัญหา และแนวทางแก้ไข	อ้างอิง
5.2 สาธารณสุขและอาชีวอนามัย 4. การจัดการขยะมูลฝอย	1. รณรงค์ให้มีการทิ้งขยะลงถังตามประเภทของขยะ โดยติดป้ายประชาสัมพันธ์ หรือแผ่นพับ เพื่อลด ปริมาณขยะที่ต้องทำการกำจัด	- ทางโครงการมีนโยบายรณรงค์การทิ้งขยะ ให้ลงถังตามประเภทของขยะ เพื่อลดปริมาณ ขยะที่ต้องกำจัด (รูปที่ 2.15)	ไม่พบปัญหา

รูปที่ 2.15 ป้ายรณรงค์การทิ้งขยะลงถัง

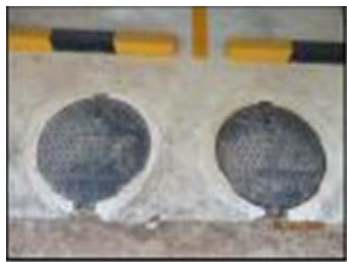
ผลกระทบสิ่งแวดล้อม	มาตรการป้องกันและแก้ไขผลกระทบ	รายละเอียดการปฏิบัติจริง	ปัญหา และแนวทางแก้ไข	อ้างอิง
5.2 สาธารณสุขและอาชีวอนามัย (ต่อ) 5. การจัดการน้ำเสีย	1. จัดให้มีระบบ บำบัดน้ำแอโรวีล (AEROWHEEL) จำนวน 1 ชุด รองรับน้ำเสียได้ 80 ลูกบาศก์ เมตร /วัน มีประสิทธิภาพการบำบัด ร้อยละ 92 (BOD เข้าระบบ 250 มิลลิกรัม / ลิตร และค่า BOD ที่ออกจากระบบไม่เกิน 20 มิลลิกรัม / ลิตร) สามารถบำบัด น้ำเสียให้ได้ คุณภาพตามมาตรฐานน้ำทิ้งจากอาคารประเภท ข (ค่า BOD ในน้ำทิ้งไม่เกิน 30 มิลลิกรัม / ลิตร)	- ทางโครงการได้ติดตั้งระบบบำบัดน้ำแอโรวีล (AEROWHEEL) จำนวน 1 ชุด (รูปที่ 2.8) ซึ่ง สามารถรองรับน้ำเสียได้ 80 ลูกบาศก์เมตร / วัน และสามารถบำบัดน้ำเสียให้ได้คุณภาพตาม มาตรฐานน้ำทิ้งจากอาคารประเภท ข ทั้งนี้ ค่า BOD ₅ ในเดือน ม.ค.-มิ.ย. 65 มีค่าอยู่ระหว่าง 12.0-28.0 มิลลิกรัม / ลิตร ซึ่งมีค่าไม่เกิน 30 มิลลิกรัม / ลิตร และมีประสิทธิภาพการบำบัด ค่า BOD ₅ อยู่ระหว่างร้อยละ 56.9-80.0	ไม่พบปัญหา

รูปที่ 2.8 ระบบบำบัดน้ำแอโรวีล (AEROWHEEL)

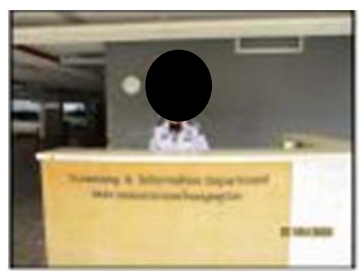
5.3 ความปลอดภัยสาธารณะ	1. จัดพนักงานรักษาความปลอดภัยตลอด 24 ชั่วโมง ในระยะดำเนินการ เพื่อดูแลความปลอดภัยภายในโครงการ เพื่อป้องกันไม่ให้เกิดผลกระทบภายในโครงการ เพื่อป้องกันไม่ให้เกิดผลกระทบกับชุมชนโดยรอบ	- ทางโครงการจัดให้มีพนักงานรักษาความปลอดภัยตลอด 24 ชั่วโมง ในระยะดำเนินการเพื่อดูแลความปลอดภัยภายในโครงการ เพื่อป้องกันไม่ให้เกิดผลกระทบกับชุมชนโดยรอบ (รูปที่ 2.32)	ไม่พบปัญหา

รูปที่ 2.32 เจ้าหน้าที่รักษาความปลอดภัย

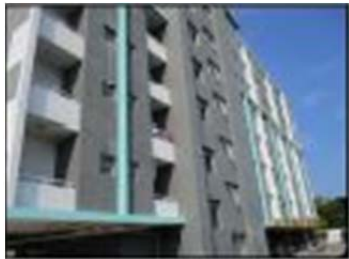
ผลกระทบสิ่งแวดล้อม	มาตรการป้องกันและแก้ไขผลกระทบ	รายละเอียดการปฏิบัติจริง	ปัญหา และแนวทางแก้ไข	อ้างอิง
5.4 ทัศนียภาพและสุนทรียภาพ(ต่อ)	3. ให้ใช้วัสดุและโทนสีธรรมชาติ ในการตกแต่งและทาสีภายนอกตัวอาคาร	- ทางโครงการเลือกใช้วัสดุและโทนสีเทา ซึ่งเป็นสีธรรมชาติ ในการตกแต่งและทาสีภายนอกตัวอาคาร (รูปที่ 2.18)	ไม่พบปัญหา

รูปที่ 2.18 ภาพทั่วไปภายนอกอาคาร
