ผลการปฏิบัติตามมาตรการป้องกัน
และแก้ไขผลกระทบสิ่งแวดล้อม

2.1 วิธีการติดตามตรวจสอบการปฏิบัติตามมาตรการป้องกันและแก้ไขผลกระทบสิ่งแวดล้อม

2.4 ผลการปฏิบัติตามมาตรการป้องกันและแก้ไขผลกระทบสิ่งแวดล้อม ระหว่างเดือนมกราคม-มิถุนายน พ.ศ. 2565

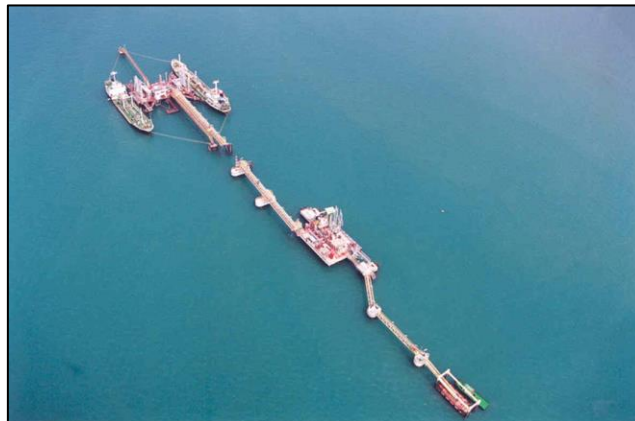
รูปที่ 2-1 ก่อนทำการเชื่อมต่อท่าขนถ่ายผลิตภัณฑ์ปัจจุบัน กับท่าขนถ่ายผลิตภัณฑ์ใหม่

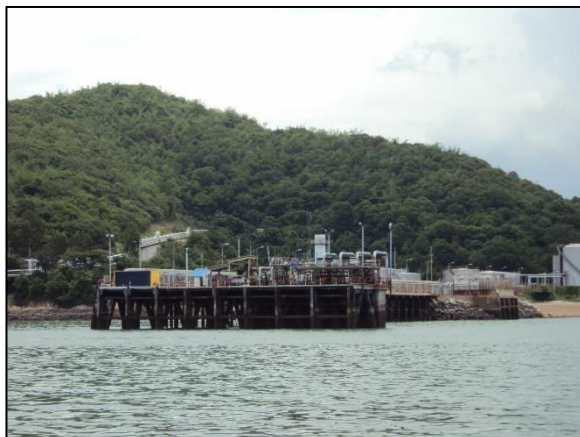
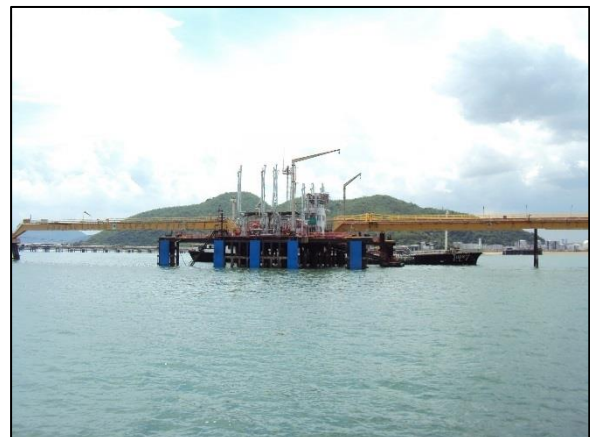
รูปที่ 2-2 ท่าขนถ่ายผลิตภัณฑ์ของโครงการ

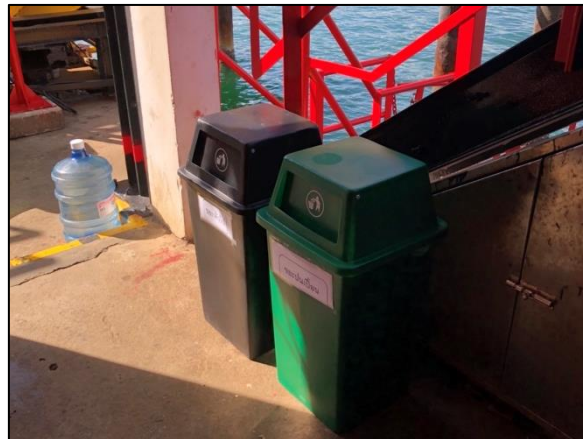
2. ต้องจัดเตรียมภาชนะรองรับขยะมูลฝอยให้เพียงพอกับการใช้งาน จัดวางในที่ที่สามารถใช้สอยได้สะดวก และนำไปจัดอย่างเหมาะสม พร้อมจัดทำป้ายประชาสัมพันธ์เรื่องการรักษาความสะอาดแก่ผู้ใช้บริการท่าเรือ	โครงการได้จัดให้มีภาชนะรองรับขยะมูลฝอย และของเสียที่เกิดขึ้นบริเวณท่าเรือขนถ่ายผลิตภัณฑ์ เพียงพอกับการใช้งานแล้ว โดยจะมีการคัดแยกและนำไปกำจัดบนฝั่งอย่างถูกต้องด้วย	-	- รูปที่ 2-3 ถึงขยะบริเวณท่าเรือ

รูปที่ 2-3 ถังขยะบริเวณท่าเรือ

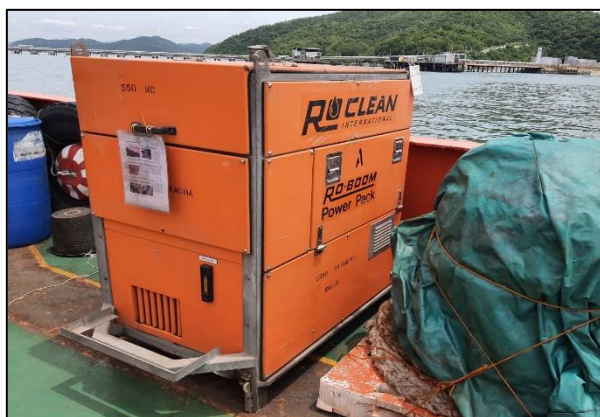
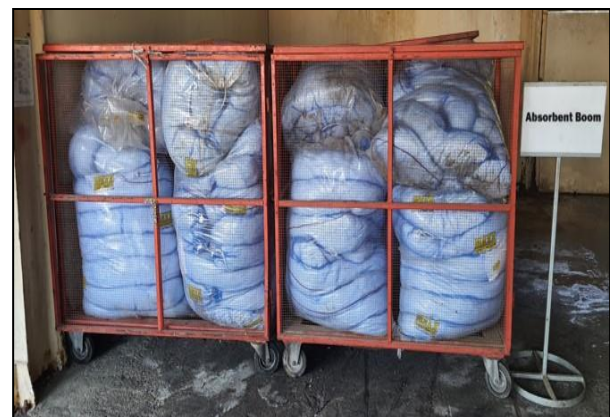
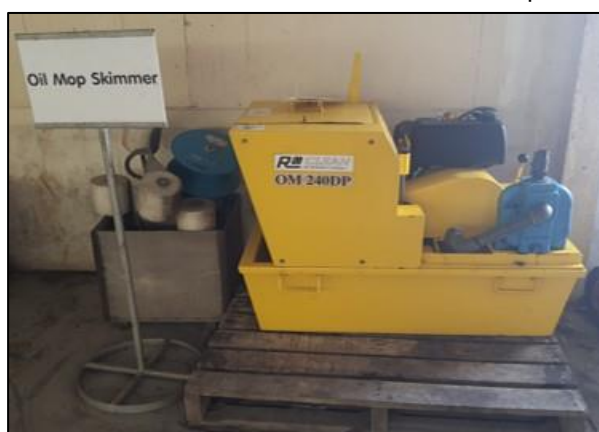
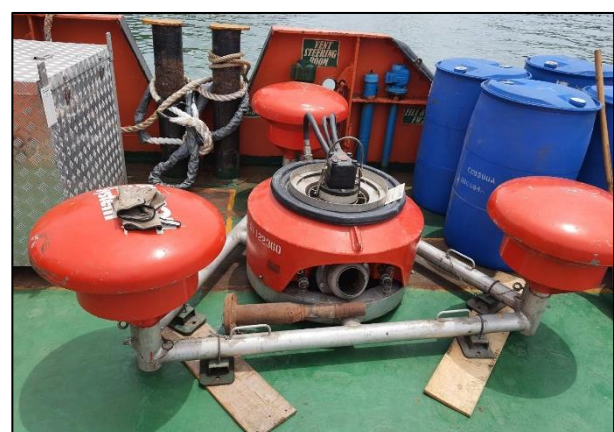
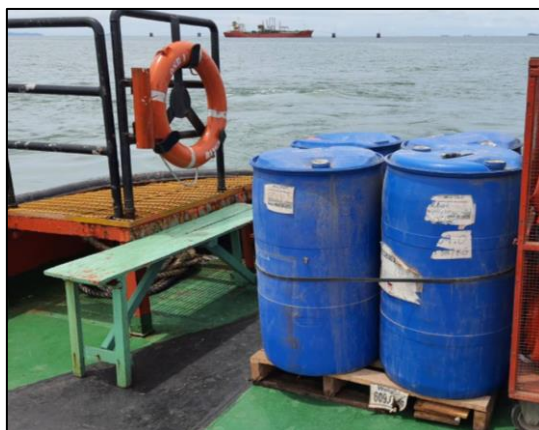
5. ต้องจัดเตรียมเครื่องมืออุปกรณ์ที่จำเป็นสำหรับการป้องกันและขจัดคราบน้ำมันไว้ประจำท่า ได้แก่ ทู่นักน้ำมัน (Boom) เครื่องมือเก็บคราบน้ำมัน (Skimmer) สารเคมีขจัดคราบน้ำมัน (Dispersants) และวัสดุดูดซับคราบน้ำมันให้มีจำนวนพอเพียงสำหรับการใช้งาน	มีการจัดเตรียมอุปกรณ์ที่จำเป็นสำหรับป้องกัน และขจัดคราบน้ำมัน ไว้ประจำบริเวณท่าเรือขนถ่ายผลิตภัณฑ์ ในจำนวนที่เพียงพอกับการใช้งาน เช่น ทู่นักน้ำมัน (Boom) เครื่องมือเก็บคราบน้ำมัน (Oil Mop Skimmer) และสารเคมีกำจัดคราบน้ำมัน (Dispersants)	-	- รูปที่ 2-4 อุปกรณ์ป้องกันและขจัดคราบน้ำมัน

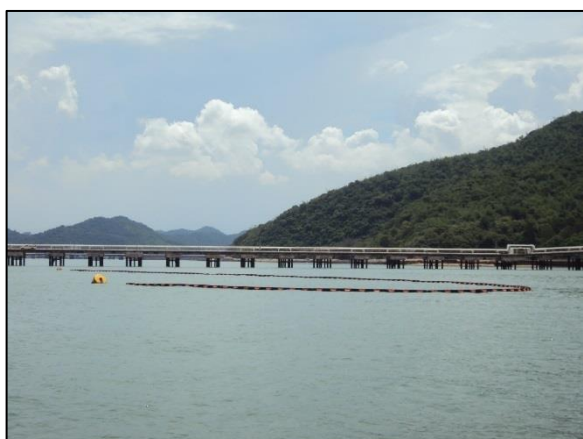
เงื่อนไขด้านสิ่งแวดล้อม	รายละเอียดของการปฏิบัติตามเงื่อนไข	ปัญหาอุปสรรคของการดำเนินการและการแก้ปัญหา	เอกสารอ้างอิง
6. ในการสูบน้ำมันเมื่อเรือบรรทุกเทียบท่าเรียบร้อยแล้ว ก่อนจะทำการสูบน้ำมันให้จัดเตรียมฟันทักน้ำมัน และเตรียมเครื่องมืออุปกรณ์อื่นๆ ในการขจัดคราบน้ำมันให้พร้อมที่ใช้งานได้ทันทีในกรณีมีการรั่วไหลของน้ำมัน	โครงการจัดให้มีการวางฟันทักน้ำมันในทะเล บริเวณโดยรอบพื้นที่ท่าขนถ่ายผลิตภัณฑ์ เพื่อกักน้ำมันที่ลอยบนผิวน้ำ ป้องกันการปนเปื้อนของน้ำมันลงสู่ทะเล ทั้งนี้ยังจัดให้มีการจัดเตรียมเครื่องมือ อุปกรณ์ต่างๆ ที่เกี่ยวข้องให้สามารถพร้อมใช้งานได้ในทันที เช่น มีการจัดเตรียม Permanent Boom ไว้ในทะเลเพื่อใช้งานได้ทันทีเมื่อน้ำมันรั่วไหล	-	- รูปที่ 2-5 Permanent Boom ในทะเล - รูปที่ 2-6 ตู้เก็บอุปกรณ์

รูปที่ 2-5 Permanent Boom ในทะเล

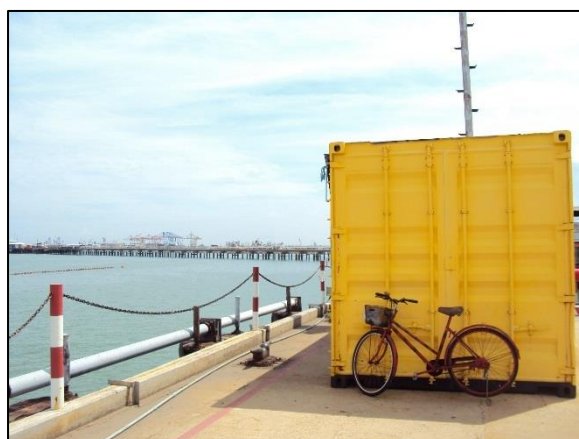
รูปที่ 2-6 ตู้เก็บอุปกรณ์

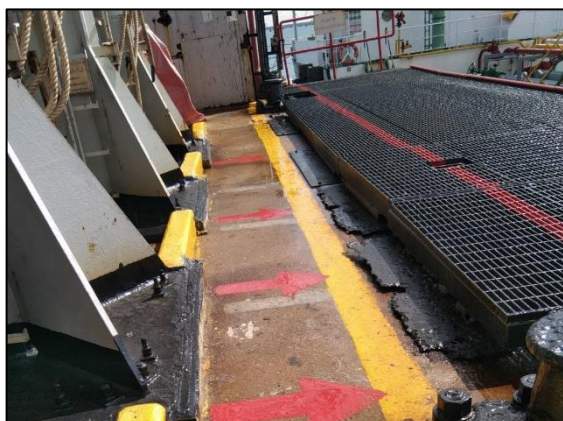
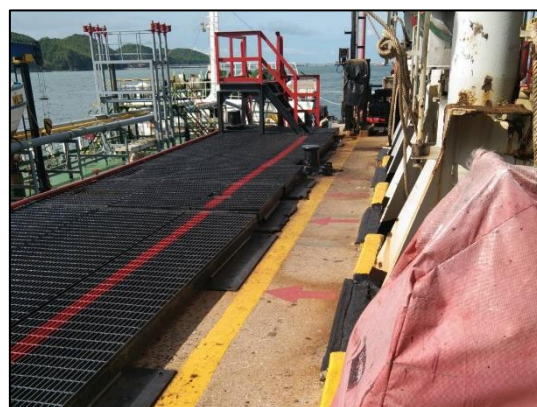
1. คุณภาพน้ำและนิเวศวิทยาทางทะเล - คุณภาพน้ำ	การปนเปื้อนของน้ำทะเลจากน้ำผสมน้ำมันที่บริเวณท่าขนถ่ายผลิตภัณฑ์	สร้างขอบกันที่ท่าขนถ่ายผลิตภัณฑ์เพื่อป้องกันน้ำมันรั่วไหลลงสู่ทะเล	ท่าขนถ่ายผลิตภัณฑ์เดิม ทำใหม่ และระบบบำบัดบนฝั่ง	โครงการจัดให้มีคันคอนกรีตโดยรอบบริเวณท่าขนถ่ายผลิตภัณฑ์ เพื่อป้องกันน้ำมันหกหรือปนเปื้อนลงสู่ทะเล นอกจากนี้ยังมีการรวบรวมน้ำเสียปนเปื้อนน้ำมันที่เกิดขึ้นส่งกลับไปบำบัดที่ระบบบำบัดของโครงการปรับปรุงคุณภาพน้ำมันต่อไป	-	รูปที่ 2-7 แนวป้องกันน้ำมันระบายลงสู่ทะเลบริเวณท่าขนถ่ายผลิตภัณฑ์ รูปที่ 2-8 ระบบบ่อเติมอากาศ
	น้ำเสียซึ่งปนเปื้อนน้ำมันจากน้ำอับเฉา และน้ำล้างถึงน้ำมัน	การบำบัดน้ำเสียโดย Slop Tank และ API Separator	ท่าขนถ่ายผลิตภัณฑ์เดิม ทำใหม่ และระบบบำบัดบนฝั่ง	โครงการดำเนินการรวบรวมน้ำที่ปนเปื้อนน้ำมัน และน้ำล้างถึงน้ำมันไว้ในบ่อรวบรวมน้ำเสีย (Sump) บริเวณท่าขนถ่ายผลิตภัณฑ์ ก่อนส่งเข้าสู่ Slop Tank เพื่อแยกน้ำมันกลับมาใช้กระบวนการผลิตอีกครั้ง สำหรับน้ำเสียที่เกิดขึ้นจะส่งไปบำบัดยัง API Separator ระบบเอเอส และบ่อเติมอากาศของโครงการปรับปรุงคุณภาพน้ำมันต่อไป สำหรับน้ำอับเฉาที่เกิดขึ้นจากเรือขนส่ง เจ้าของเรือจะเป็นผู้ดำเนินการกำจัด/นำไปส่งบำบัดเอง	-	รูปที่ 2-8 ระบบบ่อเติมอากาศ รูปที่ 2-9 Slop Tank รับน้ำเสียปนเปื้อนน้ำมัน รูปที่ 2-10 ระบบ API Separator

รูปที่ 2-7 แนวป้องกันน้ำมันระบายลงสู่ทะเลบริเวณท่าขนถ่ายผลิตภัณฑ์

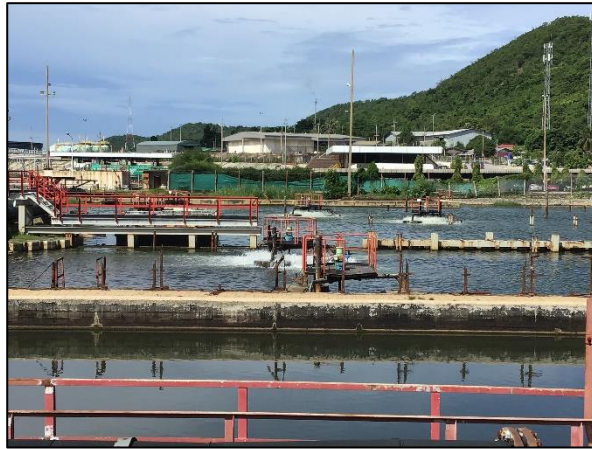
รูปที่ 2-8 ระบบบำบัดอากาศ

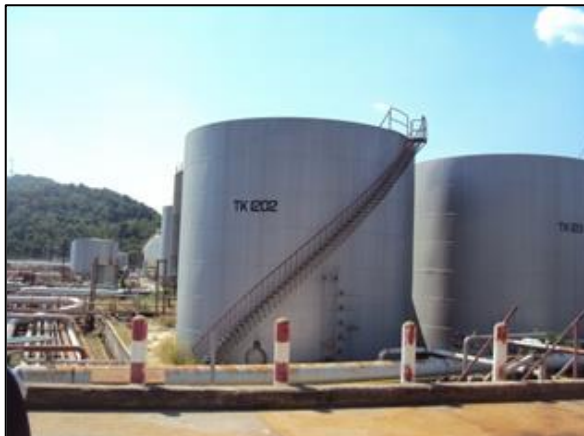
รูปที่ 2-9 Slop Tank รับน้ำเสียปนเปื้อนน้ำมัน

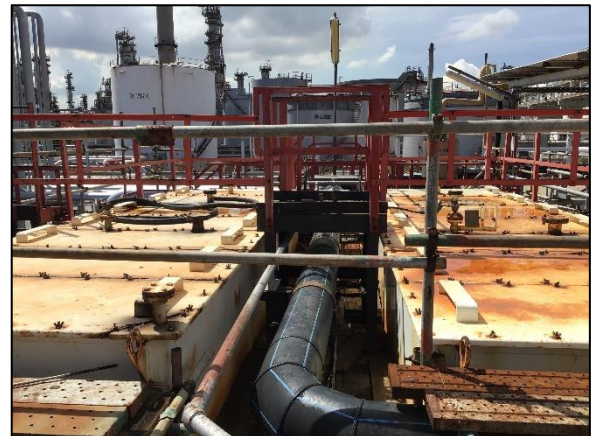
รูปที่ 2-10 ระบบ API Separator

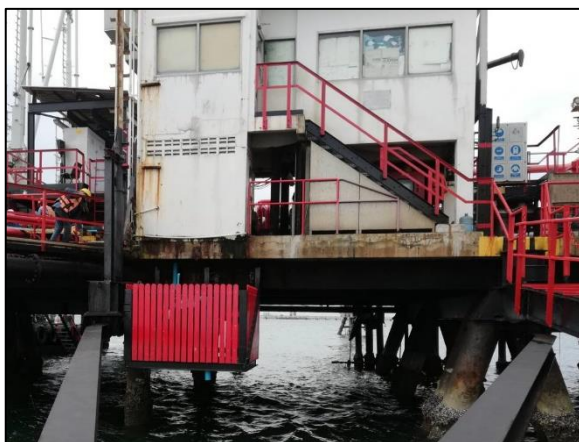
สิ่งปฏิกูลจากท่าเรือ และท่าขนถ่ายผลิตภัณฑ์	ถังบำบัดสิ่งปฏิกูล (Septic Tank) ที่ท่าเรือ และท่าขนถ่ายผลิตภัณฑ์	ท่าขนถ่ายผลิตภัณฑ์เดิม ทำใหม่ และระบบบำบัดบนฝั่ง	โครงการจัดให้มีถังบำบัดสิ่งปฏิกูลเพื่อบำบัดน้ำเสียจากห้องน้ำ-ห้องส้วม (Septic Tank) ตามที่มาตรการกำหนดแล้ว และโครงการได้มีการปรับปรุงทัศนียภาพบริเวณ Septic Tank เพื่อให้สอดคล้องกับมาตรฐานความปลอดภัยของโครงการ ป้องกันไม่ให้เกิดผลกระทบต่อสิ่งแวดล้อม	-	รูปที่ 2-11 Septic Tank และการปรับปรุงทัศนียภาพบริเวณ Septic Tank

รูปที่ 2-11 Septic Tank
และการปรับปรุงทัศนียภาพบริเวณ Septic Tank

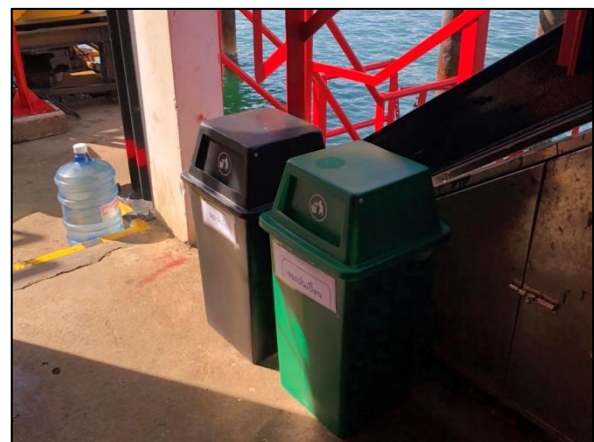
2. ชยะและของเสีย อันตราย	- การเกิดของเสียอันตรายในช่วง เหตุการณ์ฉุกเฉิน เช่น การแตกหัก ของท่อ หรือการล้นของวัตถุดิบ หรือผลิตภัณฑ์	- กวดขันให้ปฏิบัติตามกระบวนการ ดำเนินการตามมาตรฐานเพื่อหลีกเลี่ยง การรั่วไหลรวมถึงการตรวจสอบและ ซ่อมบำรุงเครื่องมือและอุปกรณ์ เป็นประจำ	- ท่าขนถ่ายผลิตภัณฑ์เดิม ท่าใหม่ และระบบบำบัด บนฝั่ง	- โครงการกำหนดให้พนักงานที่ปฏิบัติงานบนท่าเรือปฏิบัติตาม ข้อกำหนดอย่างเคร่งครัด เพื่อป้องกันการรั่วไหลขณะขนถ่าย ผลิตภัณฑ์ และมีการซ่อมบำรุงเครื่องจักรตามโปรแกรมตรวจสอบ - สำหรับชยะและของเสียที่เกิดขึ้นต้องผ่านการคัดแยกและนำไป กำจัดบนฝั่งอย่างถูกต้อง	-	- รูปที่ 2-12 ถึงชยะบริเวณ ท่าเรือ - เอกสารแนบที่ 5 โปรแกรมการตรวจสอบ และซ่อมบำรุงอุปกรณ์ ตามอายุการใช้งาน

รูปที่ 2-12 ถังขยะบริเวณท่าเรือ
