ผลการปฏิบัติตามมาตรการป้องกันและ
แก้ไขผลกระทบสิ่งแวดล้อม

ผลการปฏิบัติตามมาตรการป้องกันและแก้ไขผลกระทบสิ่งแวดล้อม

ตารางที่ 2.2-1 มาตรการป้องกันและแก้ไขผลกระทบสิ่งแวดล้อม โครงการ THE WIN CONDOMINIUM (ระยะดำเนินการ)

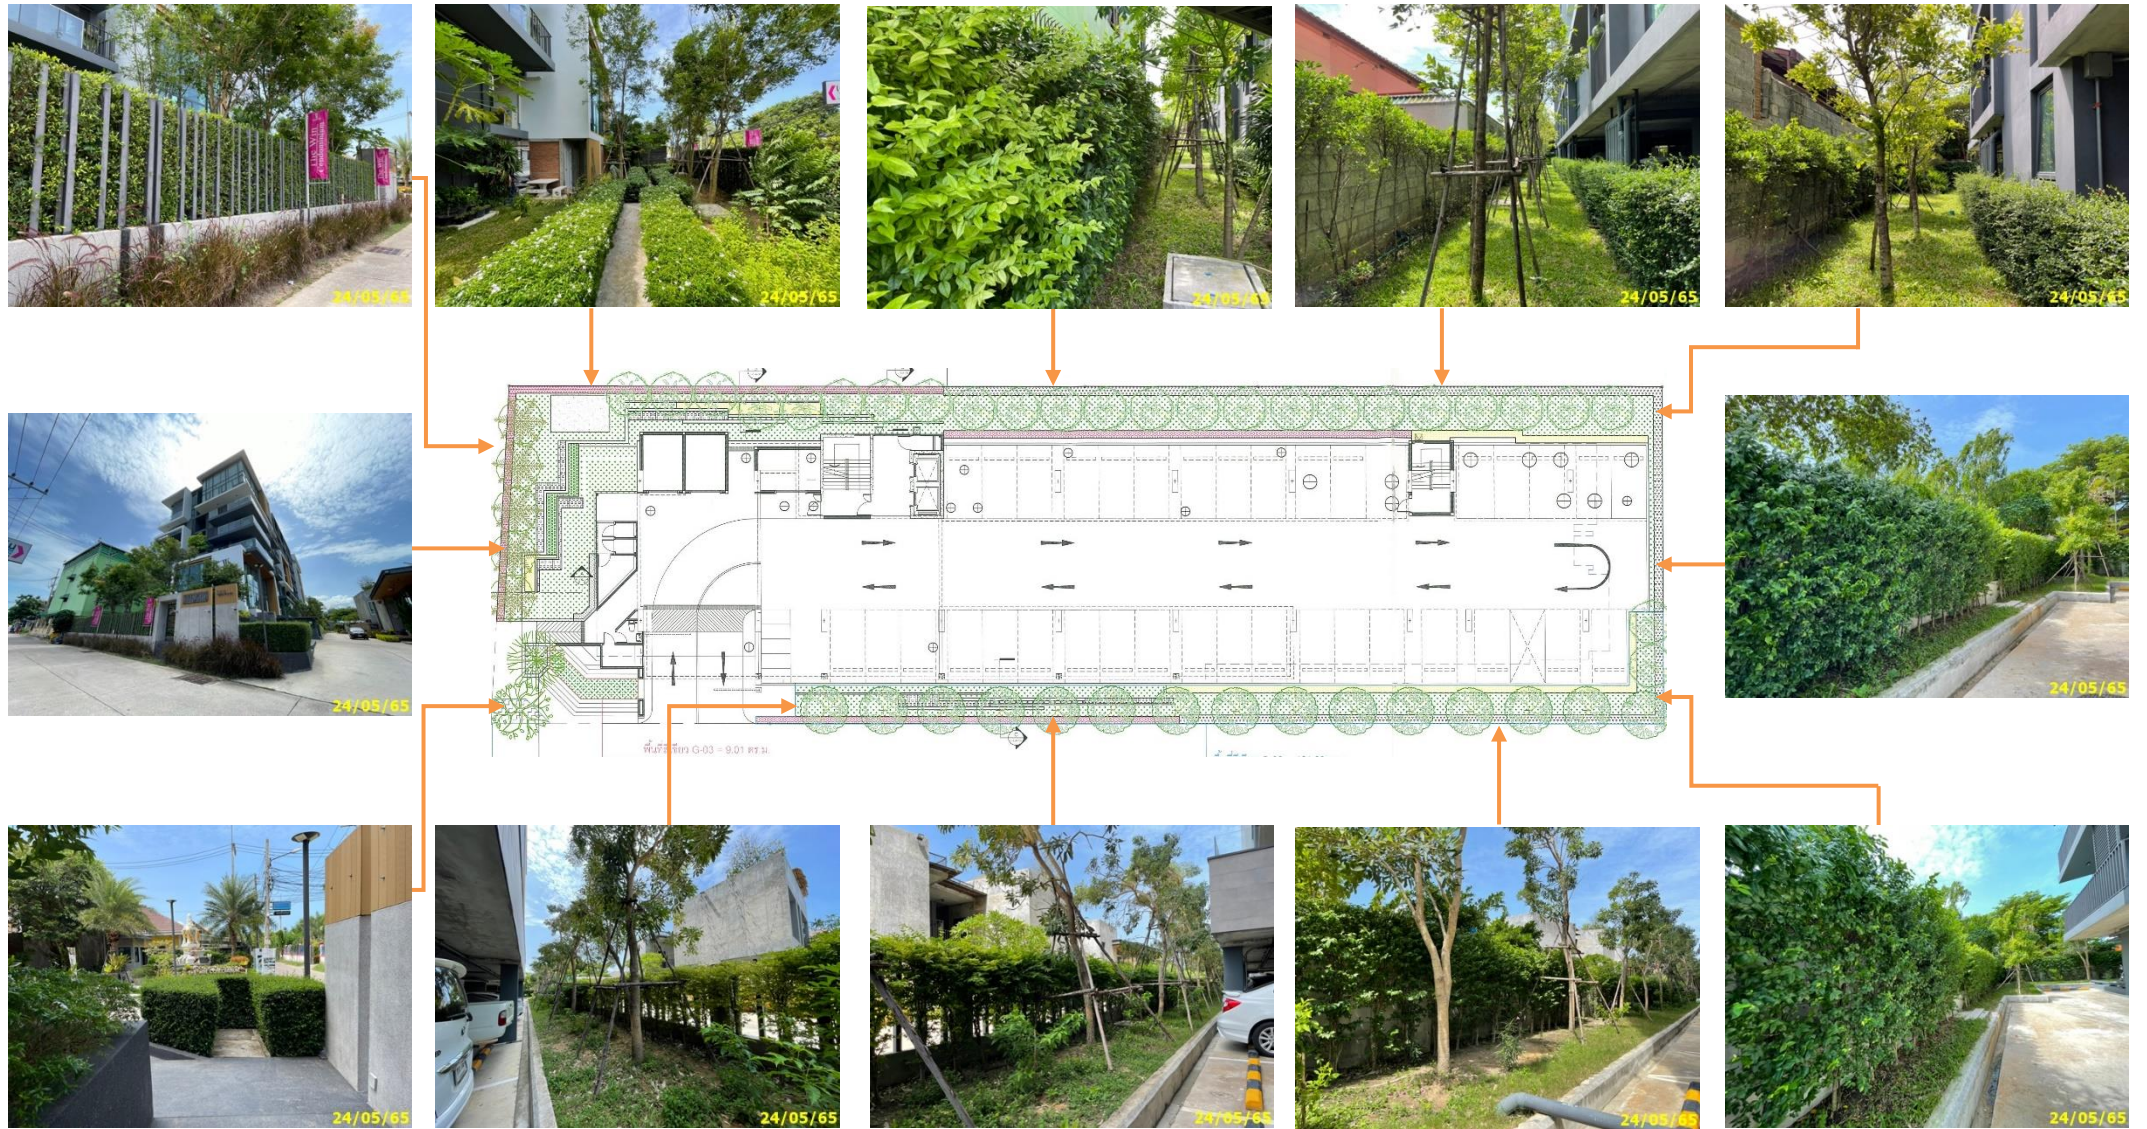
5. จัดให้มีพื้นที่สีเขียว 529.72 ตารางเมตร	✓ - โครงการจัดให้มีพื้นที่สีเขียวภายในโครงการบริเวณชั้นล่าง โดยมีการปลูกพรรณไม้ครบทุกพื้นที่ เพื่อช่วยดูดซับมลพิษทำให้อากาศบริสุทธิ์มากขึ้น พร้อมทั้งมอบหมายให้คนสวนคอยดูแลบริเวณพื้นที่สีเขียวเป็นประจำทุกวัน เพื่อให้มีความอุดมสมบูรณ์และสวยงามอยู่เสมอ	-	ภาพที่ 2.2-1 พื้นที่สีเขียว

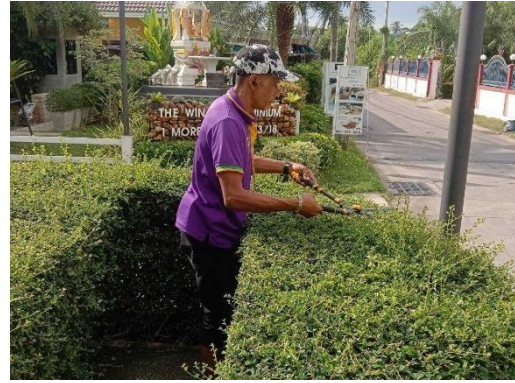
การดูแลพื้นที่สีเขียว

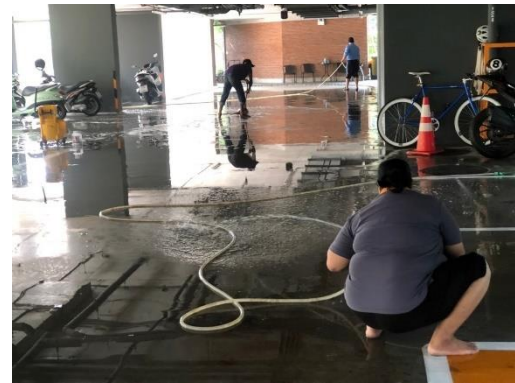
ทำความสะอาดถนน ทางเดินรถ

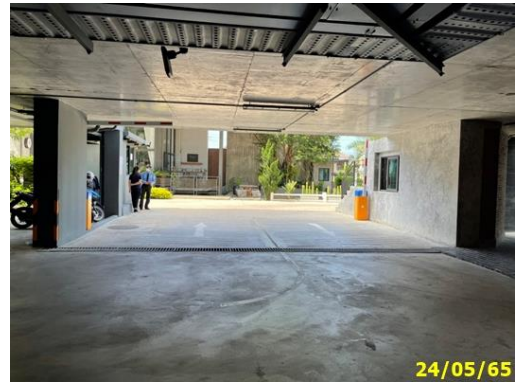
ทางเข้า-ออกโครงการ

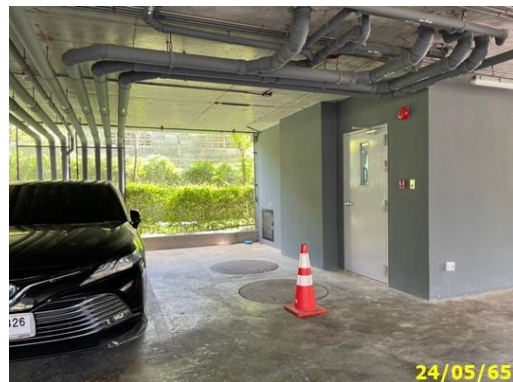
พื้นที่ระบบบำบัดน้ำเสีย

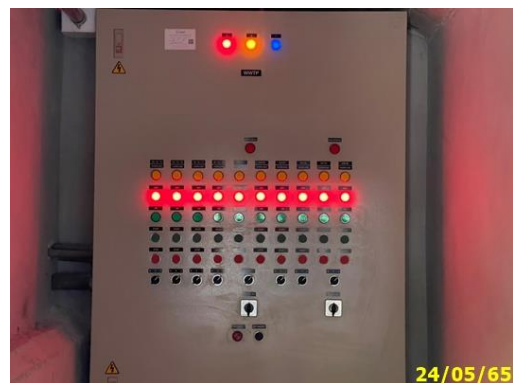
ตู้ควบคุมระบบบำบัดน้ำเสีย

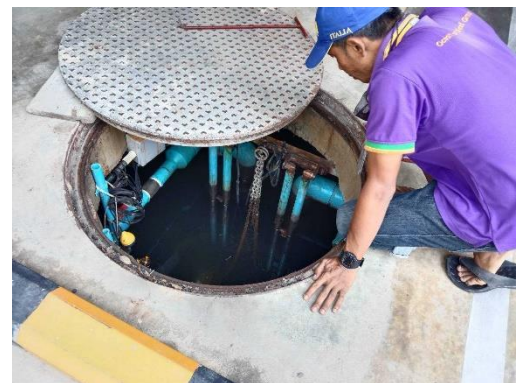
เจ้าหน้าที่ดำเนินการตรวจสอบ และบำรุงรักษาระบบบำบัดน้ำเสีย

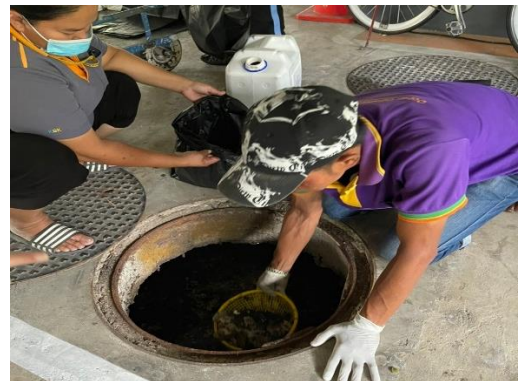
เจ้าหน้าที่ดำเนินการตัดกากไขมันระบบบำบัดน้ำเสีย

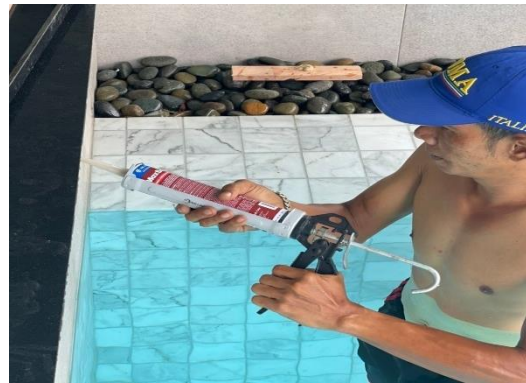
ดำเนินการซ่อมแซม และบำรุงรักษาสระว่ายน้ำ
