บทที่ 2

ผลการดำเนินการตามมาตรการป้องกันและแก้ไขผลกระทบสิ่งแวดล้อม

ตารางที่ 2-1 แบบรายงานผลการปฏิบัติตามมาตรการป้องกันและแก้ไขผลกระทบสิ่งแวดล้อม
 ชื่อโครงการ : โรงพยาบาลวิภาวดี อมตะนคร ของบริษัท โรงพยาบาลวิภาวดี (อมตะนคร) จำกัด

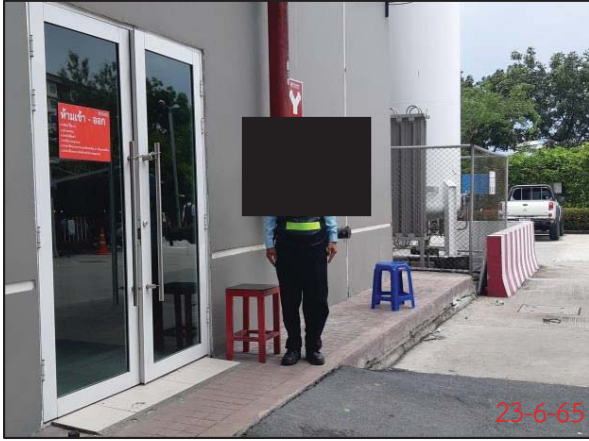
เจ้าหน้าที่รักษาความปลอดภัยคอยดูแลรักษา
ความเป็นระเบียบเรียบร้อยภายในโครงการ

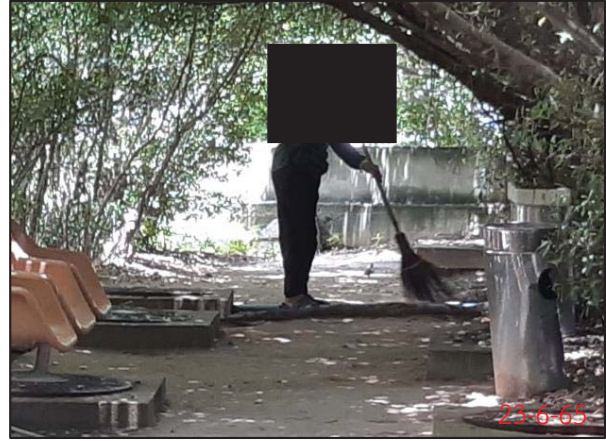
เจ้าหน้าที่ดูแลต้นไม้และแนวรั้วในโครงการ

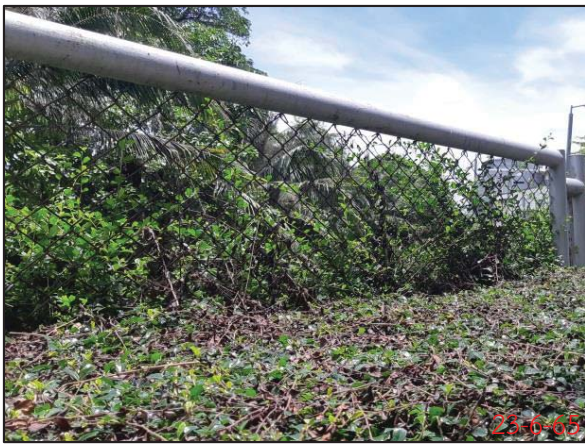
รั้วตลอดแนวด้านทิศตะวันตกของโครงการ

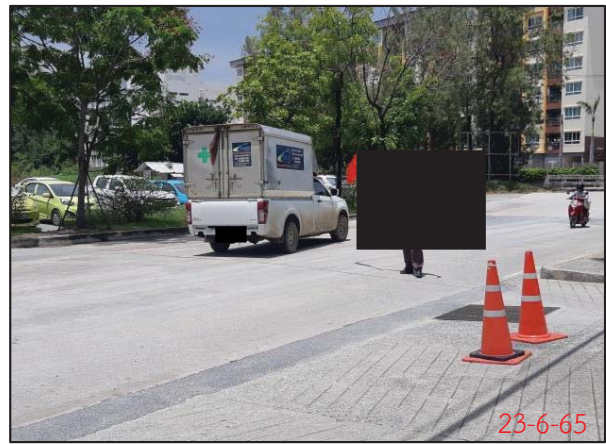
ทางเข้า-ออก ด้านทิศตะวันออกของโครงการ
และเจ้าหน้าที่อำนวยความสะดวกจราจร

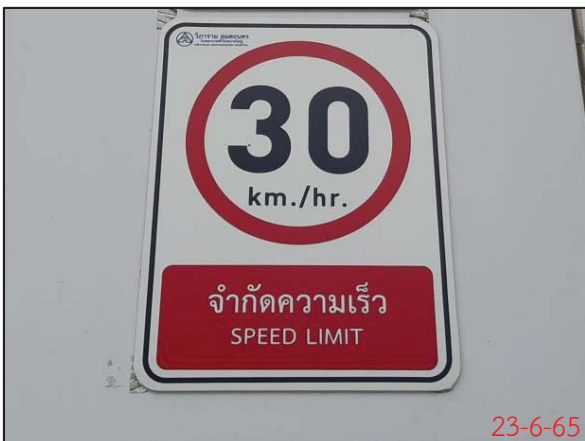
ป้ายจำกัดความเร็วไม่เกิน 30 กิโลเมตร/ชั่วโมง

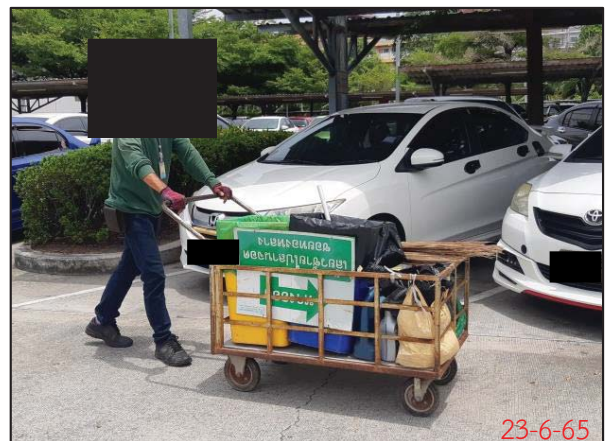
เจ้าหน้าที่คอยทำความสะอาดบริเวณถนน
และบริเวณทั่วไปภายในโครงการ

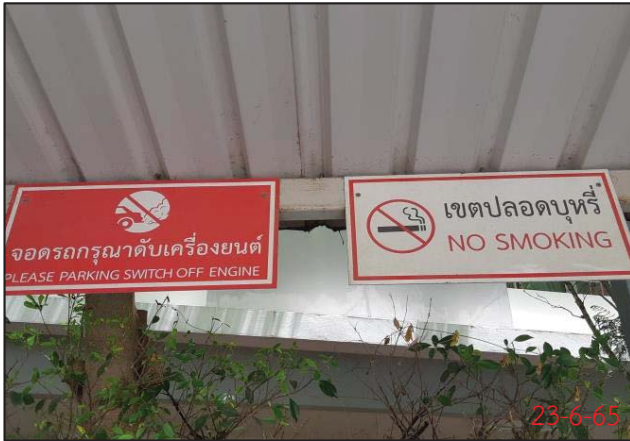
ป้าย “กรุณาดับเครื่องยนต์”
และป้าย “เขตปลอดบุหรี่” บริเวณที่จอดรถยนต์

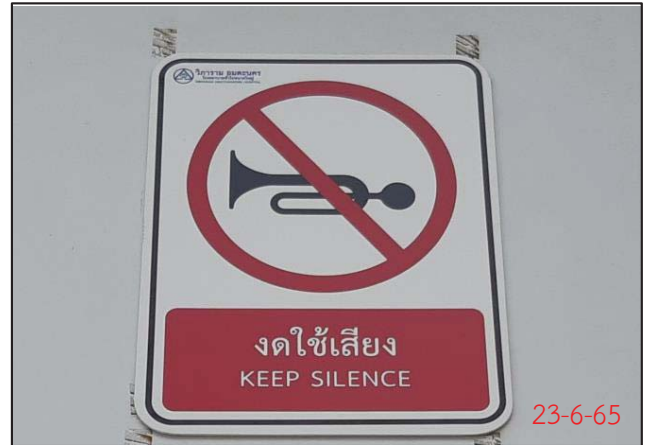
ป้ายงดใช้เสียง

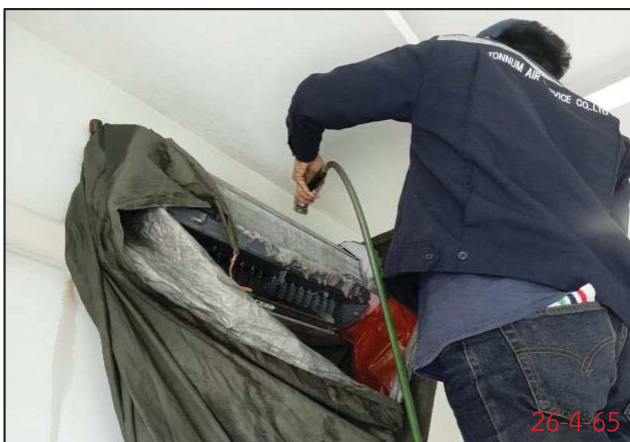
ล้างเครื่องปรับอากาศภายในอาคาร

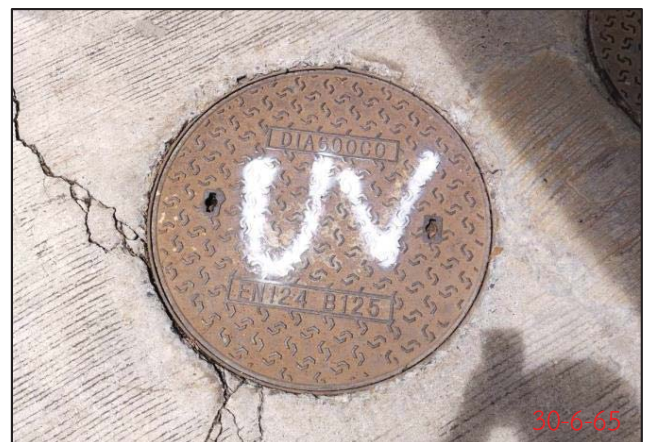
ระบบฆ่าเชื้อโรคด้วย UV

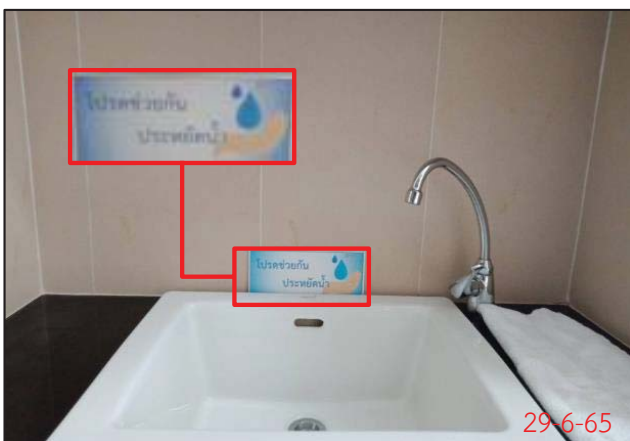
สติ๊กเกอร์ณรงค์ให้มีการใช้น้ำอย่างประหยัด

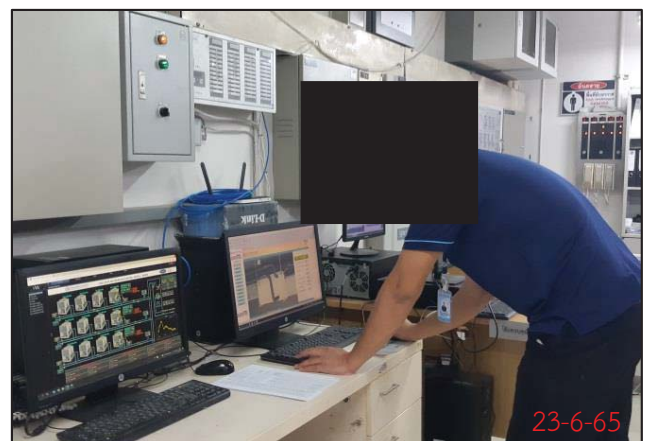
เจ้าหน้าที่คอยตรวจสอบระบบต่างๆ ภายในโครงการ
โดยระบบบริหารจัดการอาคาร (Building Management System)

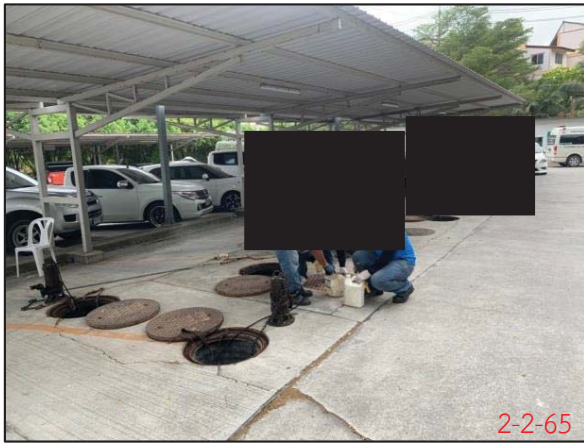
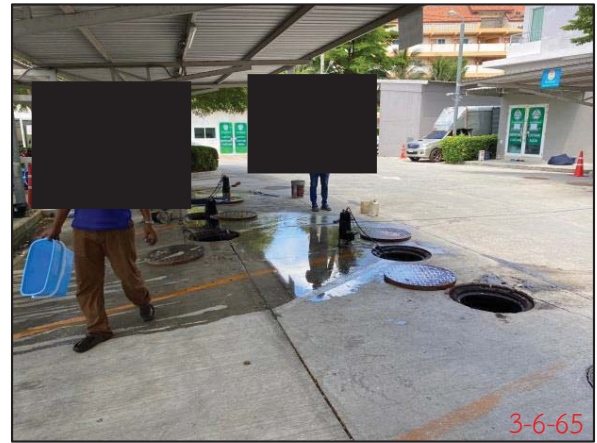
การบำรุงรักษาระบบบำบัดน้ำเสียของโครงการ ควบคุมดูแลโดยวิศวกรสุขาภิบาล

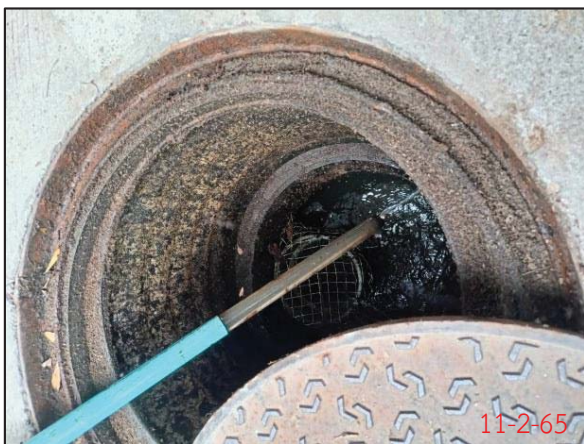
การตรวจเช็คปริมาณตะกอน

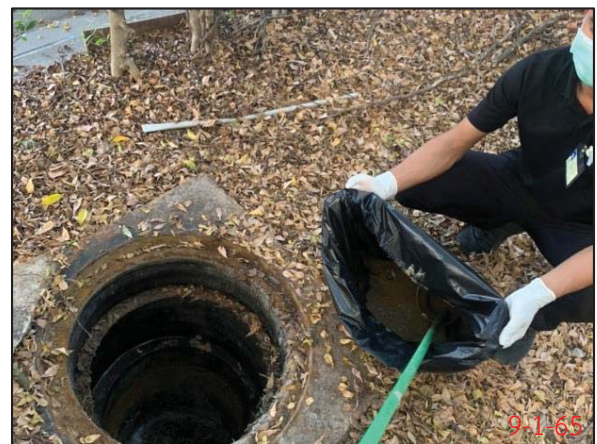
การตัดกากไขมันออกจากบ่อดักไขมัน

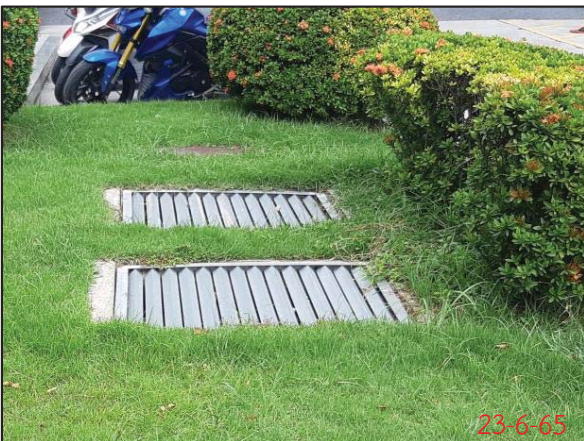
ตะแกรงดักมูลฝอยบริเวณบ่อดัก
ก่อนเข้าสู่บ่อบำบัดน้ำ

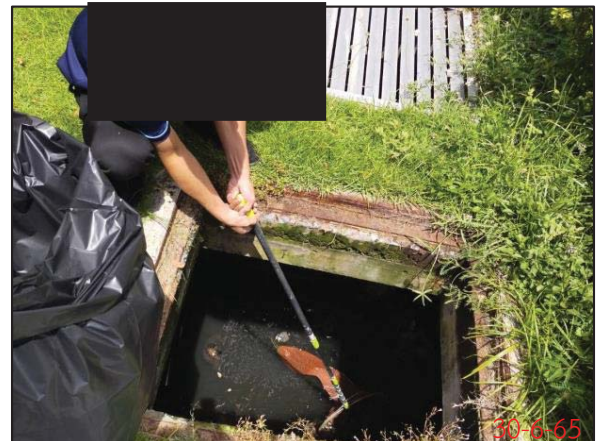
ทำความสะอาดขุดลอก Manhole
และท่อระบายน้ำภายในโครงการ

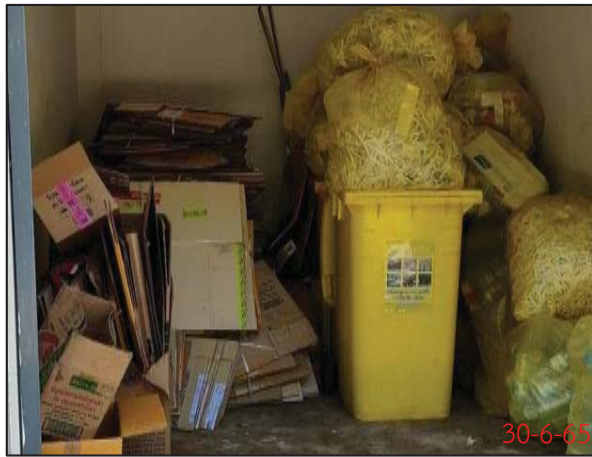
การแยกมูลฝอยรีไซเคิล

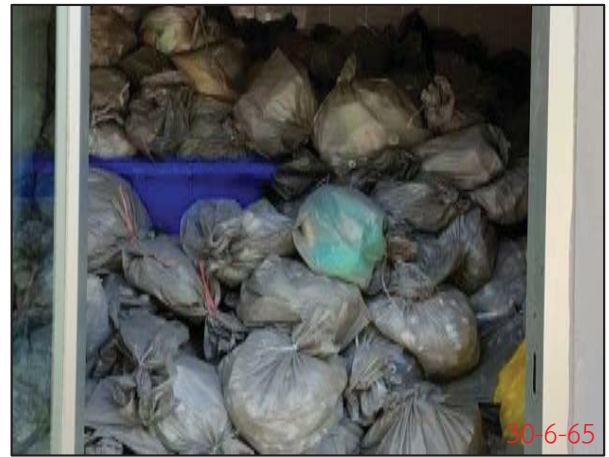
การแยกมูลฝอยอันตราย

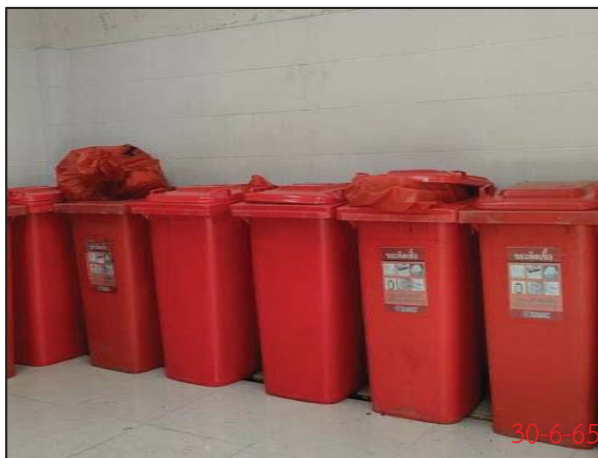
การแยกมูลฝอยติดเชื้อ

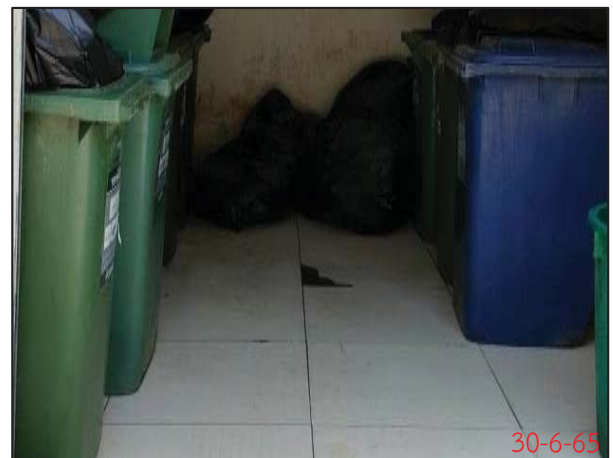
การแยกมูลฝอยทั่วไป

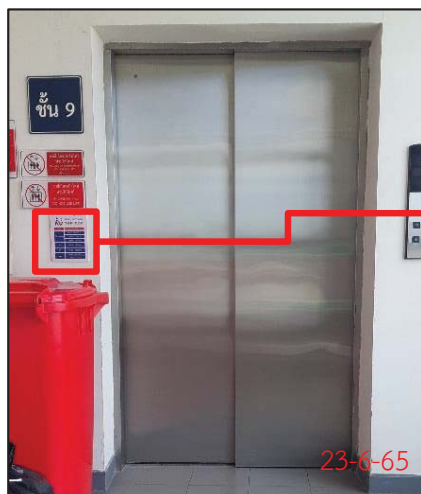
ป้ายกำหนดเวลาใช้ลิฟต์ในการเก็บขนมูลฝอย

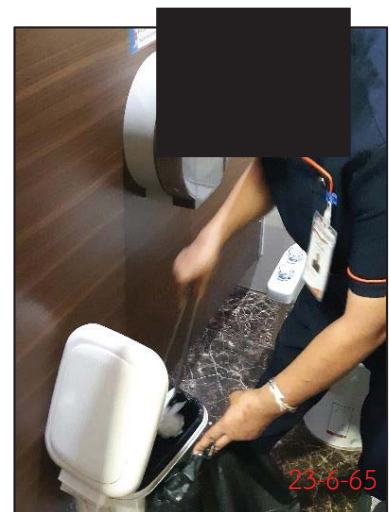
ใช้คีบคีบมูลฝอย

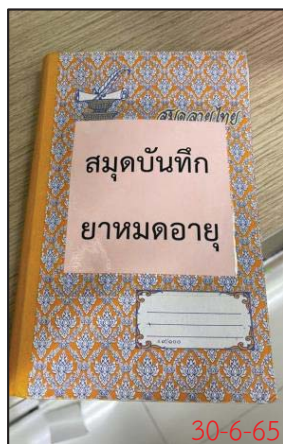
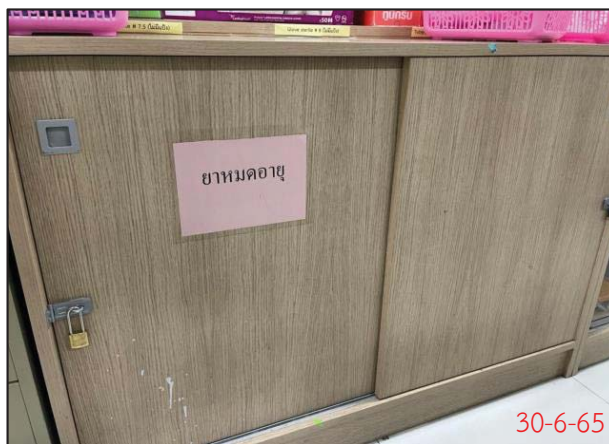
การเก็บยาหมดอายุ

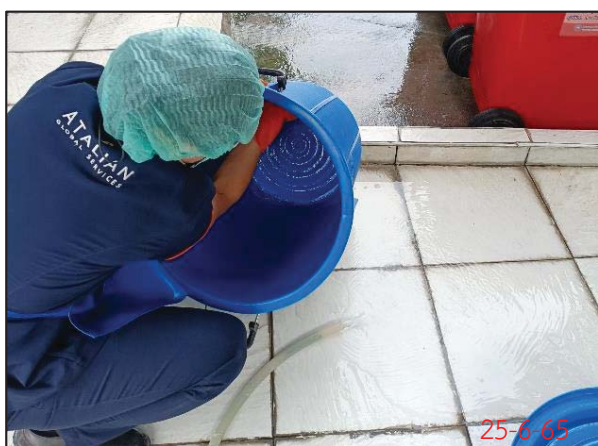
การทำความสะอาดภาชนะเก็บขนมูลฝอย

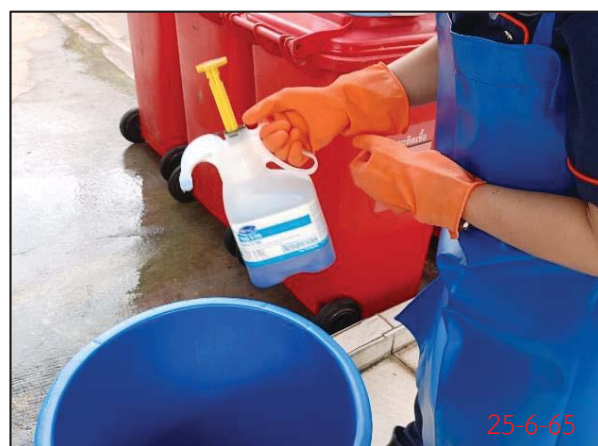
การใช้น้ำยาคลอรีนหรือโซดาฟอกขาวล้างภาชนะรองรับ
มูลฝอยติดเชื้อ

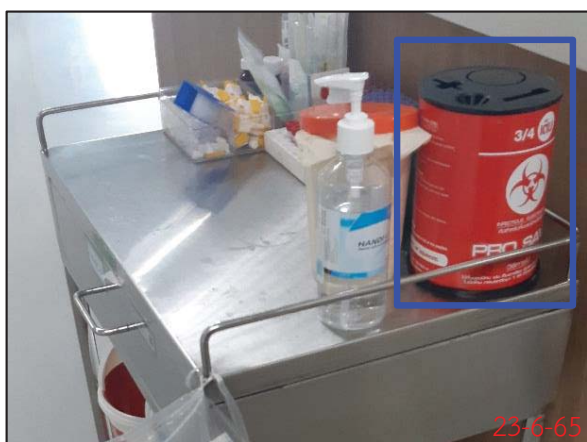
ภาชนะรองรับมูลฝอยติดเชื้อประเภทของมีคม

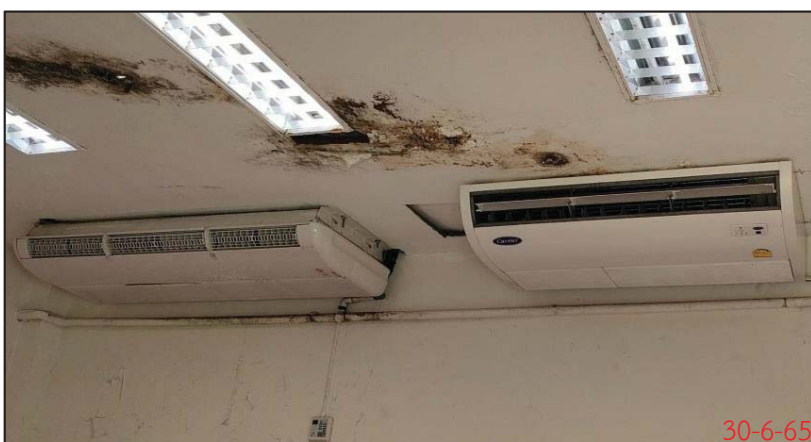
การปรับอุณหภูมิติดตั้งเครื่องปรับอากาศในห้องพักมูลฝอยติดเชื้อ

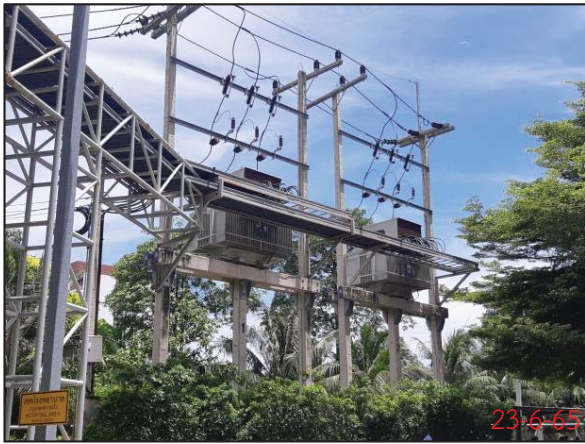
หม้อแปลงไฟฟ้าสำหรับอาคารโรงพยาบาล
และอาคารหอพักพยาบาล

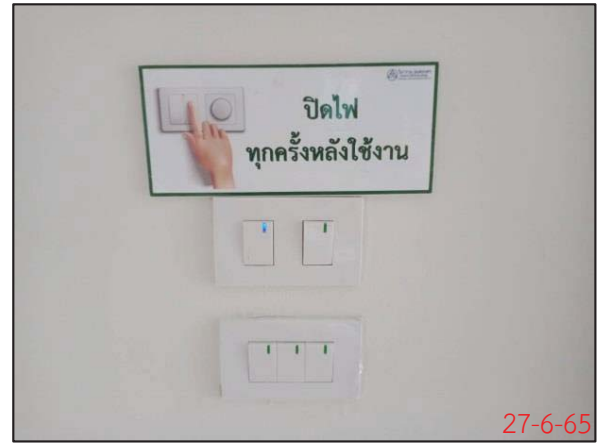
สวิตช์เกอร์รณรงค์ประหยัดไฟ

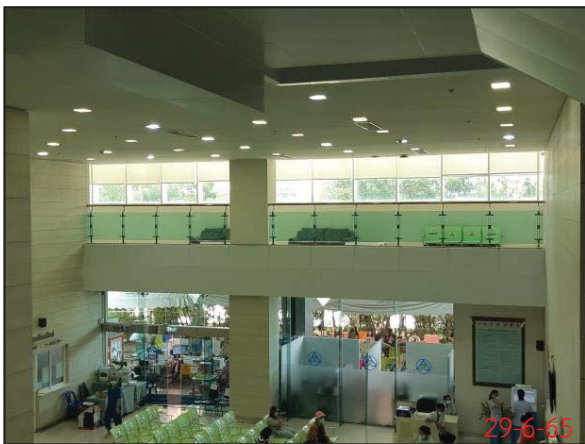
ระบบไฟส่องสว่างในอาคาร

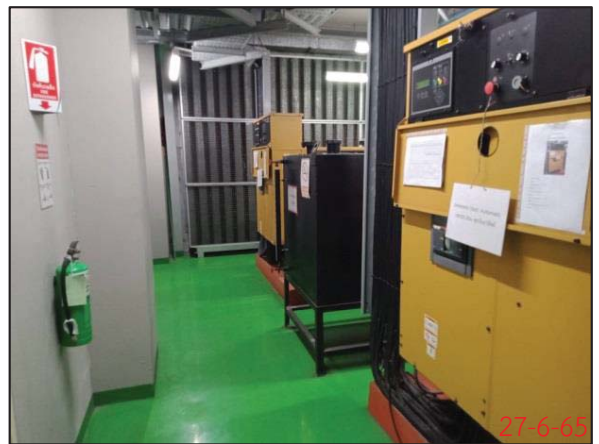
ติดตั้งถังดับเพลิงเคมีในเครื่องกำเนิดไฟฟ้าสำรอง

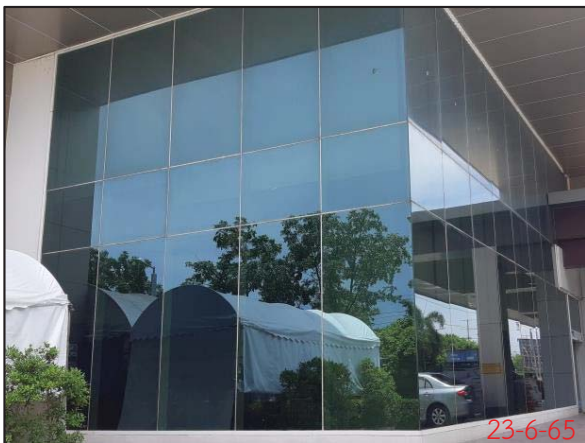
ฟิล์มกรองแสงบริเวณกระจกด้านนอกอาคาร

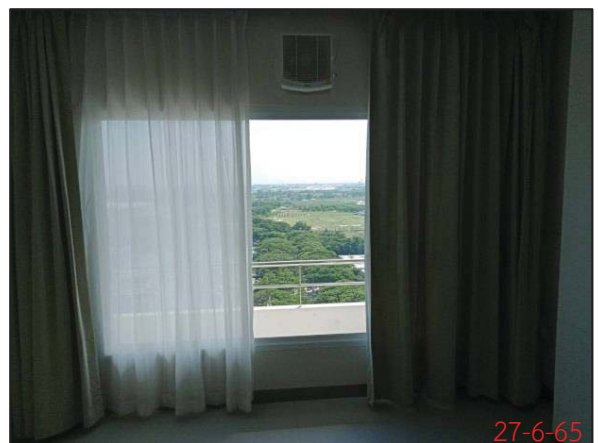
การติดผ้าม่านในห้องพักผู้ป่วย

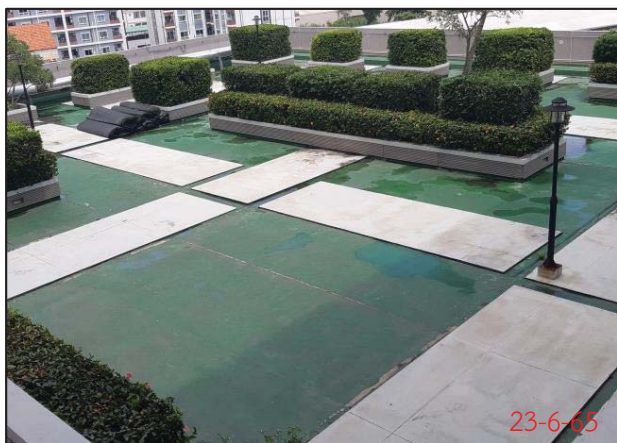
Roof garden ของโรงพยาบาล

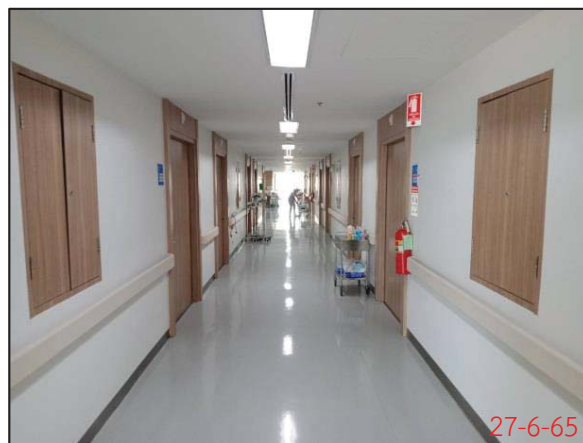
หลอดไฟ LED ที่ใช้ในโรงพยาบาล

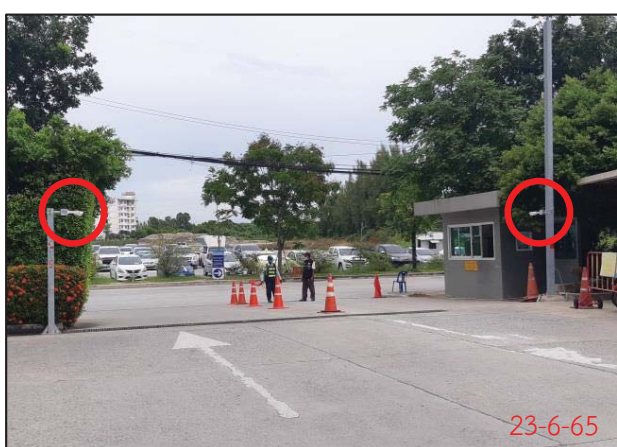
กล้องวงจรปิดบริเวณทางเข้า-ออก
ด้านทิศตะวันออกของโครงการ

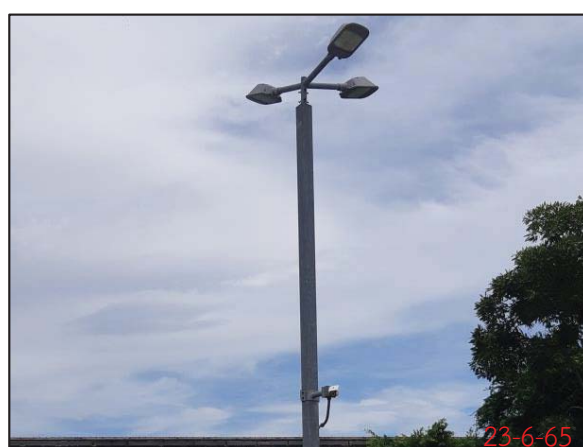
ไฟส่องสว่าง และกล้องวงจรปิด
บริเวณลานจอดรถของโครงการ

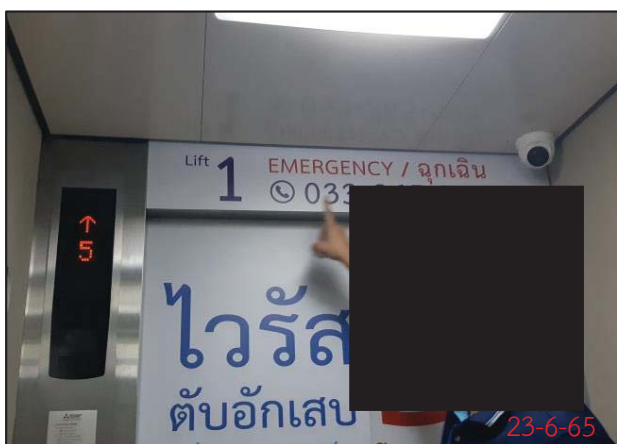
ประชาสัมพันธ์เบอร์โทรศัพท์ฉุกเฉินภายในลิฟต์
ของโครงการ

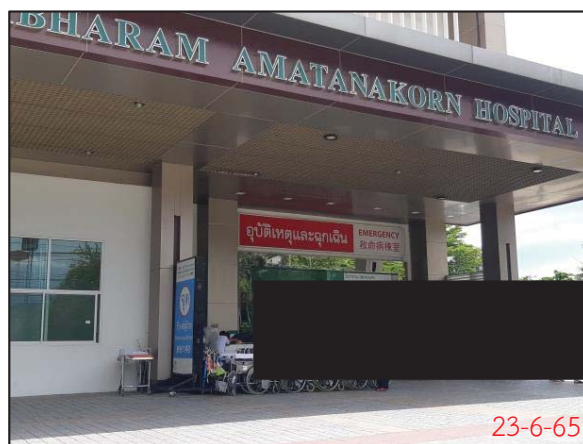
จุดรับ-ส่ง ผู้ป่วย มีเวรเปลคอยบริการ

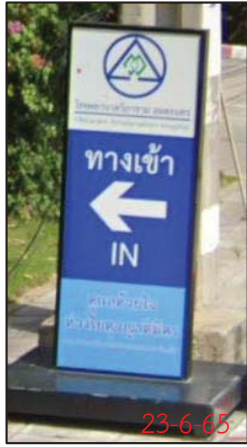
ป้ายแจ้งทางเข้า-ออกของโครงการ

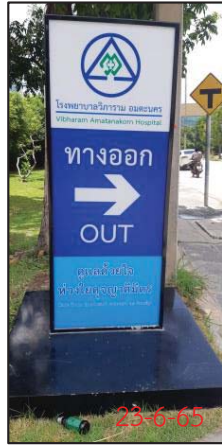
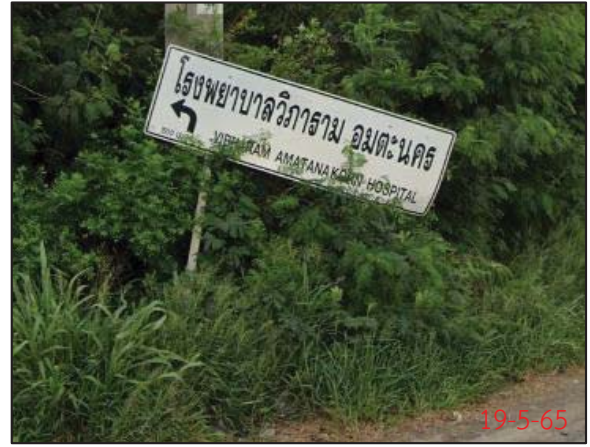
ป้ายบอกก่อนถึงโครงการนอกนิคมฯ

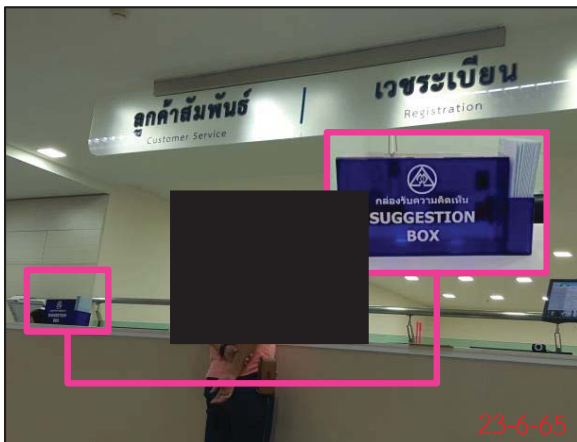
จุดรับเรื่องร้องเรียน

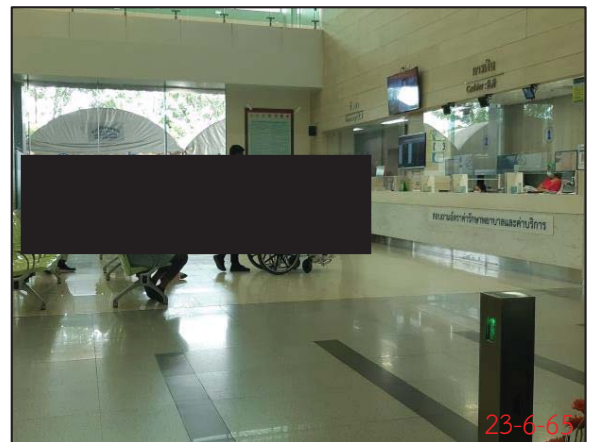
การบริการผู้มาใช้บริการ

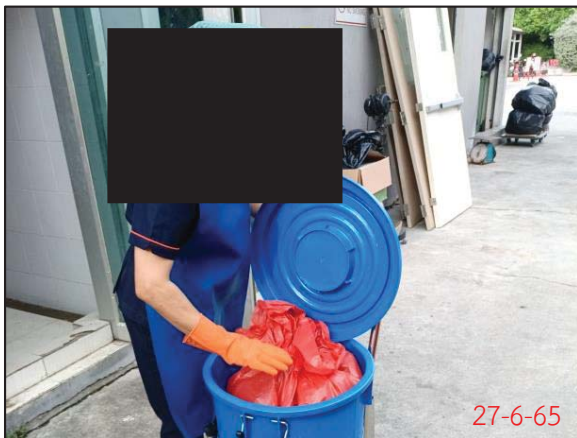
การปฏิบัติงานขณะสวมใส่อุปกรณ์ป้องกัน
อันตรายส่วนบุคคล

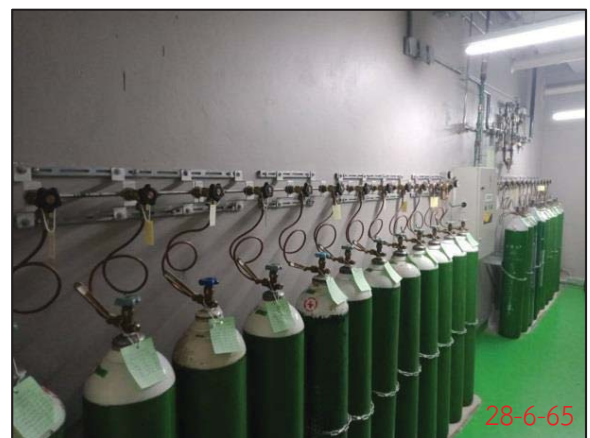
ห้องเก็บก๊าซทางการแพทย์

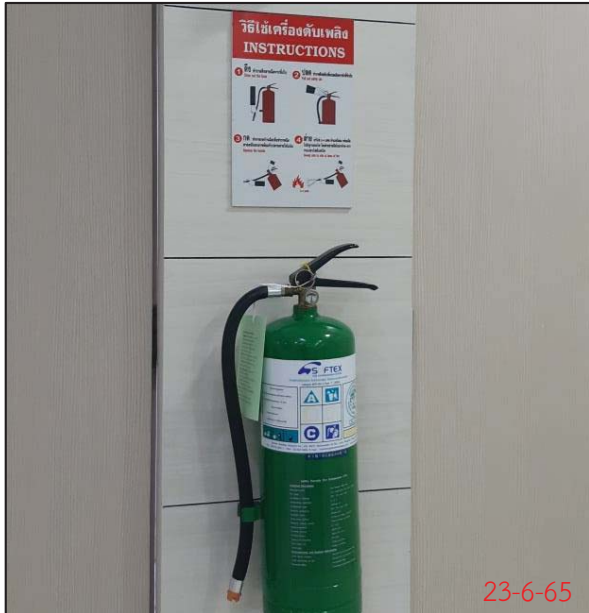
ป้ายแนะนำการใช้อุปกรณ์ดับเพลิง

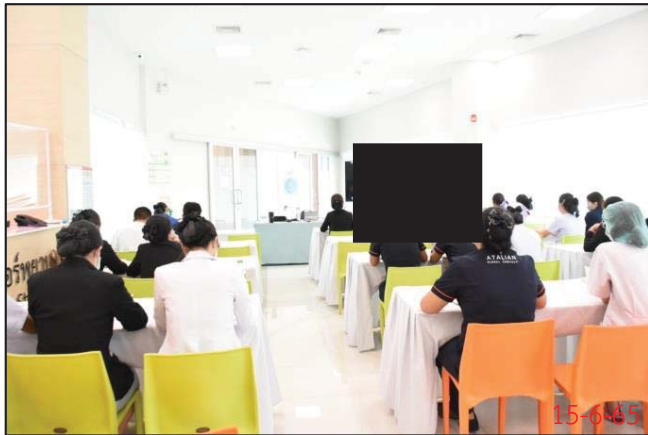
อบรมวิธีการใช้อุปกรณ์ของระบบป้องกันอัคคีภัย

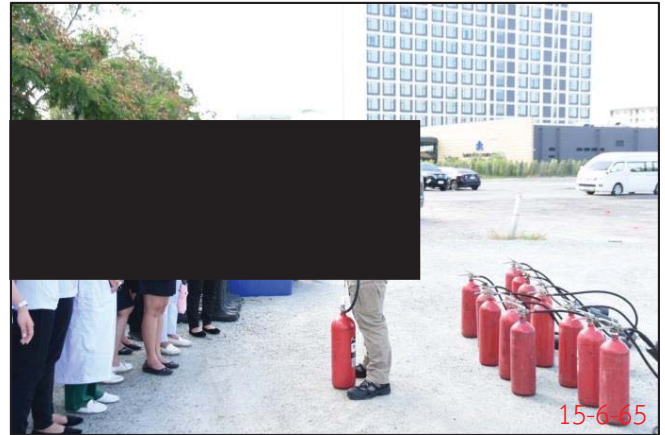
การซ้อมใช้อุปกรณ์ดับเพลิง

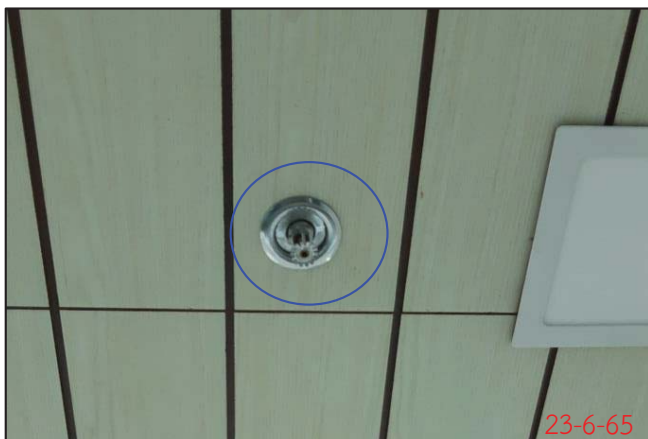
Sprinkler System

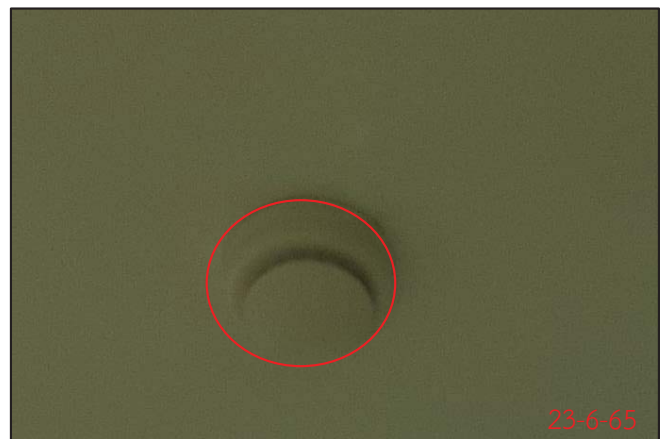
Smoke Detector
